**OSSERVAZIONI A VALERE ANCHE QUALE PARERE
CON ESPRESSO RIFERIMENTO ANCHE ALLE “INTEGRAZIONI DOCUMENTALI
RELAZIONE DI RISPOSTA ALLE OSSERVAZIONI ALLA DOCUMENTAZIONE
PROGETTUALE DOC. MASE – 2024 -0022139 – 22102 EO DE GN R 09 0010 B, 2024 -
0022139 – 22102 EO DE GN R 09 0011 ” NONCHÉ IN RELAZIONE ALLA PRESA IN
CARICO E RISPOSTA ALLE INTEGRAZIONI RICHIESTE DALLE REGIONI (IN PRIMIS
LA REGIONE PIEMONTE RELAZIONE DI RISPOSTA ALLE OSSERVAZIONI ALLA
DOCUMENTAZIONE PROGETTUALE 22102 EO DE GN R 09 0018 B - D.G.R. N. 1C-
81CC/2024/XI DEL 12/02/2024, RISULTANTE DELLA SEDUTA N. 430 AVENTE COME
OGGETTO IL “PARERE EX ART. 23 DEL D.LGS. 152/200C E S.M.I. NELL’AMBITO DELLA
VALUTAZIONE DI IMPATTO AMBIENTALE DI COMPETENZA STATALE RELATIVA AL
PROGETTO DI REALIZZAZIONE DI UN IMPIANTO EOLICO DI POTENZA PARI A 43,4 MW
PRESENTATO DA WINDTEK SRL NEI COMUNI DI CAIRO MONTENOTTE, CENGIO (SV)
E SALICETO (CN). PARTE PIEMONTESE. [ID: 10C8C]”.)**

Idoneità dei siti dimensionamento e turbine compatibilità paesaggistica

Idoneità dei siti - studio anemometrico e dimensionamento turbine

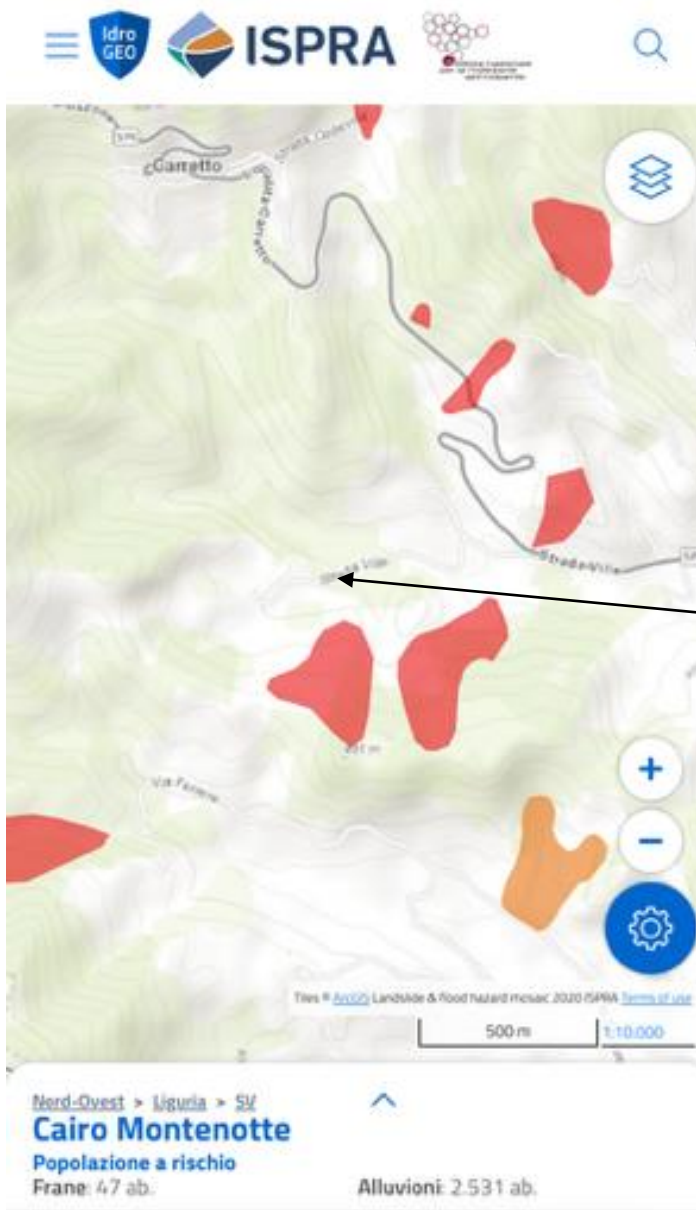
Posizione approssimativa della strada di accesso , che secondo Bautel dovrebbe essere allargata in direzione frane

Il difetto di valutazione dello stato effettivo del tratto di strada in oggetto, circa 600 metri di strada asfaltata, (si precisa che il riferimento di questa osservazione è all'allargamento del tratto di strada attualmente carrabile e asfaltata che precede i sentieri e mulattiere non carrabili il cui allargamento sarà oggetto di separate osservazioni⁸) risulta particolarmente preoccupante dal momento che il **tratto in questione si trova immediatamente prospiciente un' ampia zona a rischio a rischio frana elevato (P3) come da cartografia Ispra allegato (cfr. all.1)**
