COMUNE DI ALBARETTO DELLA TORRE

OGGETTO: RICHIESTA N. 10686 PARCO EOLICO MONTECERCHIO – PROPONENTE WINDTEK - PRESENTAZIONE OSSERVAZIONI

OSSERVAZIONI A VALERE ANCHE QUALE PARERE CON ESPRESSO RIFERIMENTO ANCHE ALLE “INTEGRAZIONI DOCUMENTALI RELAZIONE DI RISPOSTA ALLE OSSERVAZIONI ALLA DOCUMENTAZIONE PROGETTUALE DOC. MASE – 2024 -0022139 – 22102 EO DE GN R 09 0010 B, 2024 - 0022139 – 22102 EO DE GN R 09 0011 ” NONCHÉ IN RELAZIONE ALLA PRESA IN CARICO E RISPOSTA ALLE INTEGRAZIONI RICHIESTE DALLE REGIONI (IN PRIMIS LA REGIONE PIEMONTE RELAZIONE DI RISPOSTA ALLE OSSERVAZIONI ALLA DOCUMENTAZIONE PROGETTUALE 22102 EO DE GN R 09 0018 B - D.G.R. N. 1C-81CC/2024/XI DEL 12/02/2024, RISULTANTE DELLA SEDUTA N. 430 AVENTE COME OGGETTO IL “PARERE EX ART. 23 DEL D.LGS. 152/200C E S.M.I. NELL’AMBITO DELLA VALUTAZIONE DI IMPATTO AMBIENTALE DI COMPETENZA STATALE RELATIVA AL PROGETTO DI REALIZZAZIONE DI UN IMPIANTO EOLICO DI POTENZA PARI A 43,4 MW PRESENTATO DA WINDTEK SRL NEI COMUNI DI CAIRO MONTENOTTE, CENGIO (SV) E SALICETO (CN). PARTE PIEMONTESE. [ID: 10C8C]”).

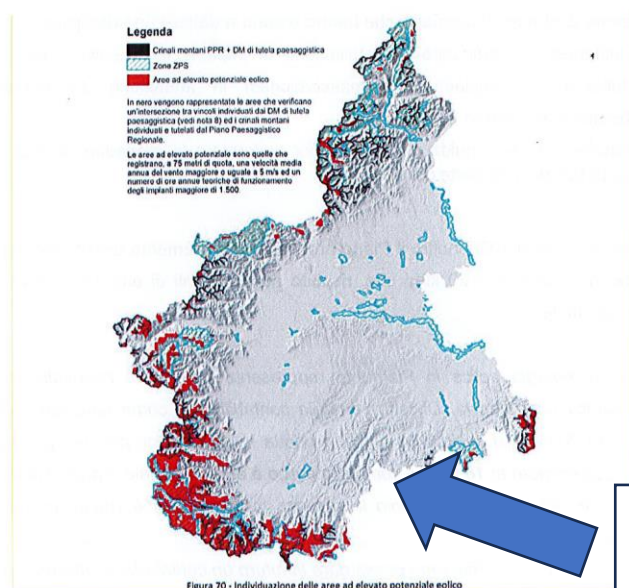
Approssimativamente
Montecerchio

Ebbene la zona ove il proponente vorrebbe collocare l'impianto non risulta ricompresa (e nemmeno prossima) alle zone ad alto potenziale eolico anzi a dire il vero risulta in una zona di assoluto grigio cromatico significativo dell'assenza di interesse eolico.

Dal combinato disposto della lettura dell'ATLANTE EOLICO presentato sopra e della rappresentazione contenuta nel PEAR Piemonte, si evidenziano dati obiettivi da cui emerge il difetto del criterio principe ovvero la ventosità del sito

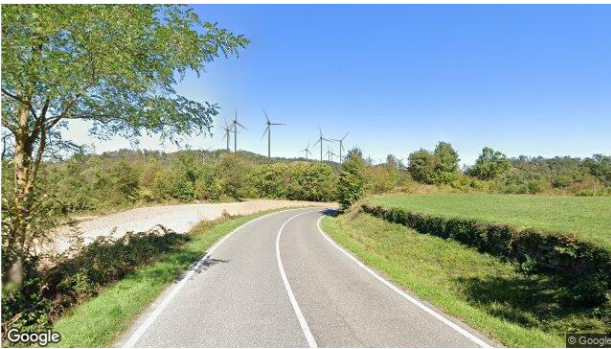
Da notare come l'altezza delle pale risulti apparentemente la medesima nonostante nel fotogramma di pag. 20 (pale che dovrebbero essere di altezza minore, i raggi siano tutti obliqui e quindi non raggiungano l'estensione in altezza massima percepibile).

Tanto nel "foto inserimento" di pag. 20

quanto nel fotoinserimento di pag. 21 pale di dimensioni sovrapponibili, in contrasto con la previsione dell'alternativa che prevede, secondo le intenzioni del Proponente, l'utilizzo di un numero maggiore di AG ma di dimensioni ridotte

Non è chi non veda che una rappresentazione di questo genere fa sì che il confronto sia a tutto vantaggio del progetto soluzione 1 in quanto nell'alternativa come rappresentata avremmo pale della stessa dimensione, ma più numerose.

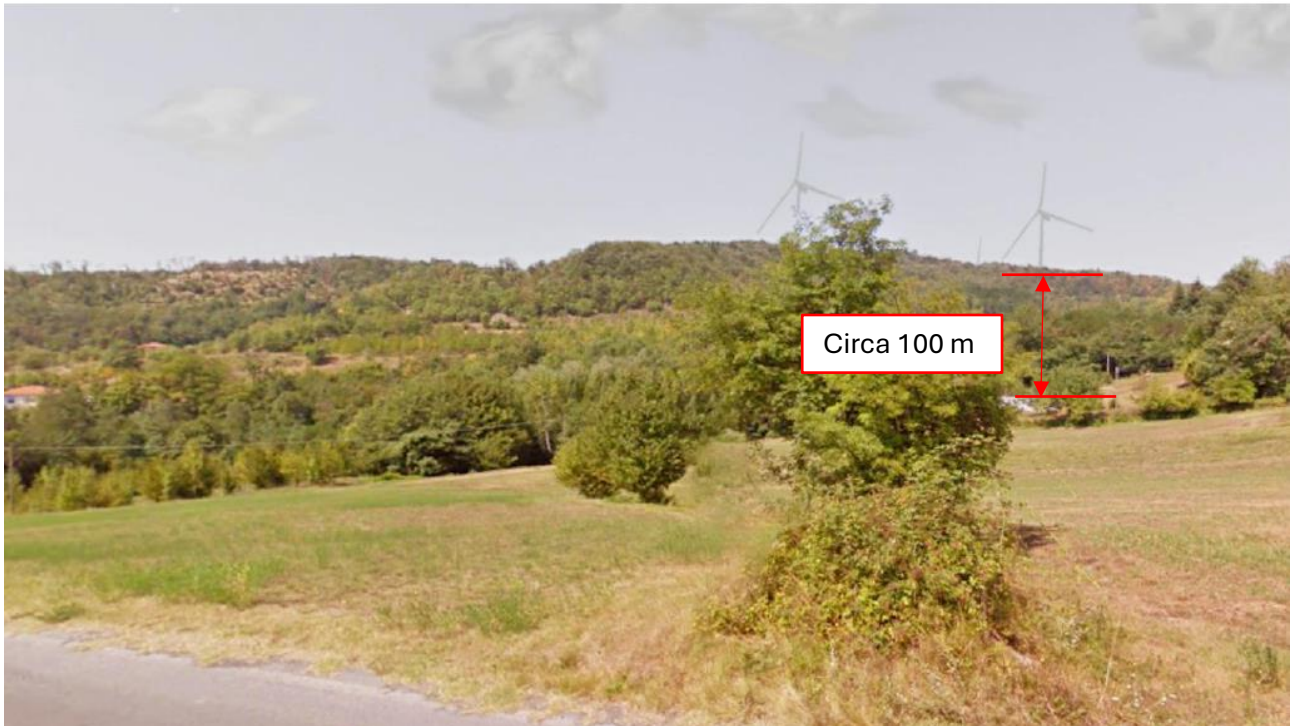
Figura 8: Indicazione dell'altezza della collina rilevata dalle curve di livello. Come si può notare 100 m non corrispondono assolutamente con la prospettiva che è stata proposta nel documento di Windtek.

La rappresentazione grafica proposta da Windtek risulta non corrispondere **con le reali proporzioni degli aerogeneratori**. Nello specifico gli aerogeneratori sembra siano stati rappresentati con una altezza di circa la metà rispetto a quella reale. Di seguito si fornisce a titolo indicativo quella che dovrebbe essere la reale prospettiva degli aerogeneratori visti dal punto di scatto n.3.

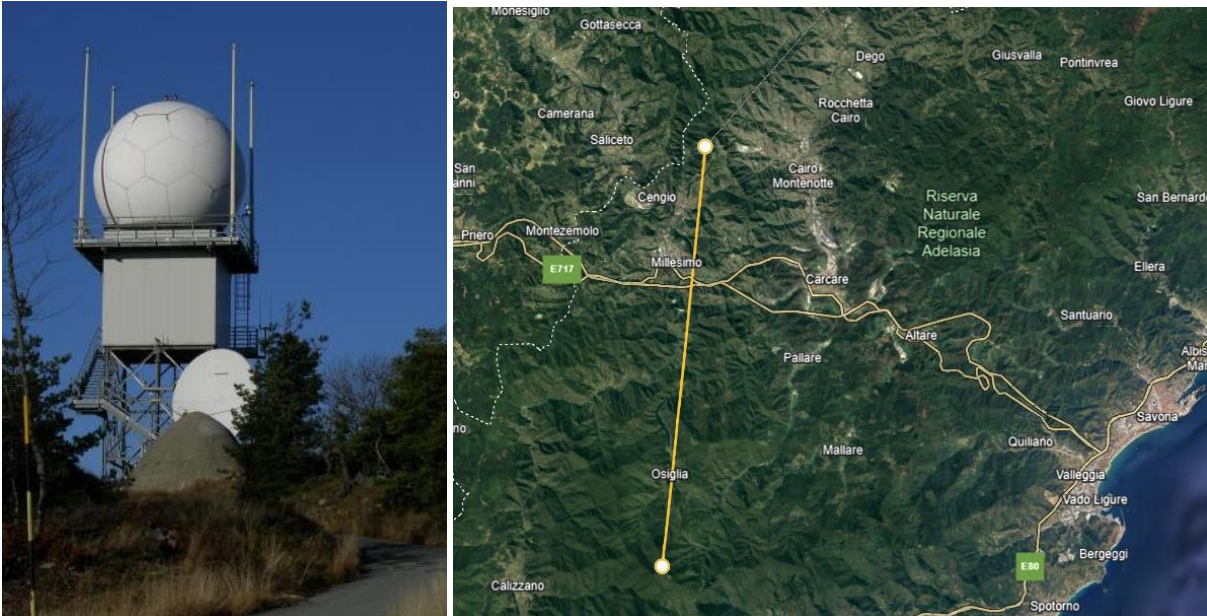
Figura 15: Radar Monte Settepani (SV), posto a circa 18 km da Aerogeneratore 7

Arpa Piemonte gestisce il radar di **Bric della Croce (TO)** posto a 79 km dal parco eolico e, in collaborazione con Regione Liguria, il radar di **Monte Settepani (SV) posto a soli 18 km dall'Aerogeneratore 7 del Parco Eolico Monte Cerchio**. Entrambi i sistemi sono di tipo Doppler e polarimetrici. I radar effettuano una scansione di tipo volumetrico ogni 5 minuti. Il volume risultante delle scansioni in formato polare (distanza, azimuth, elevazione) viene inviato al Centro Funzionale per le successive elaborazioni.

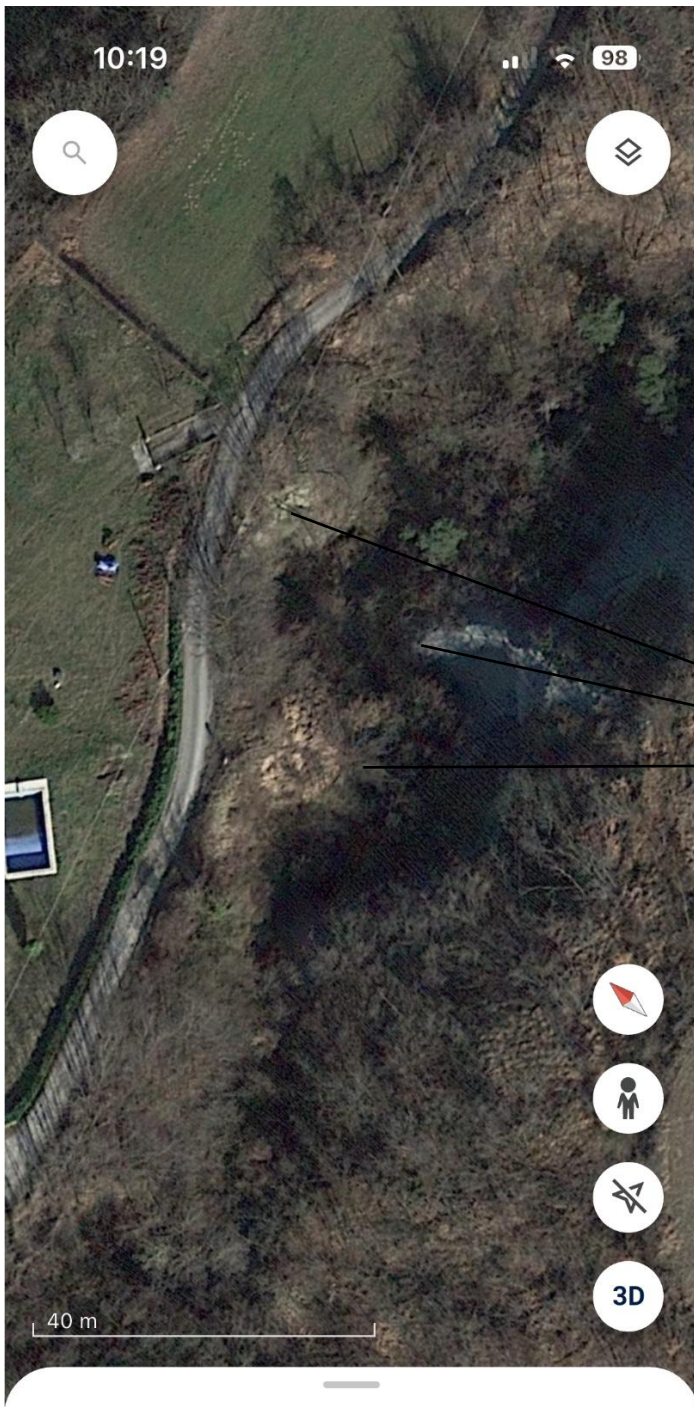
FENOMENO IN ATTO

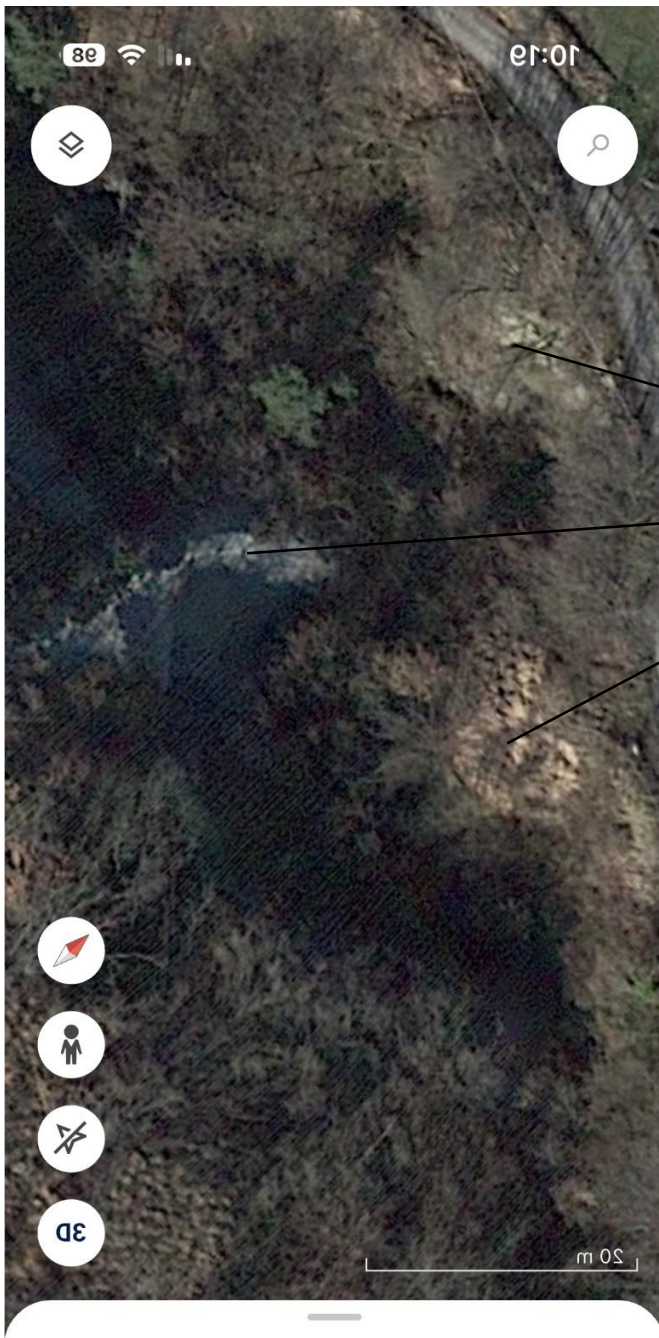
FENOMENO IN ATTO

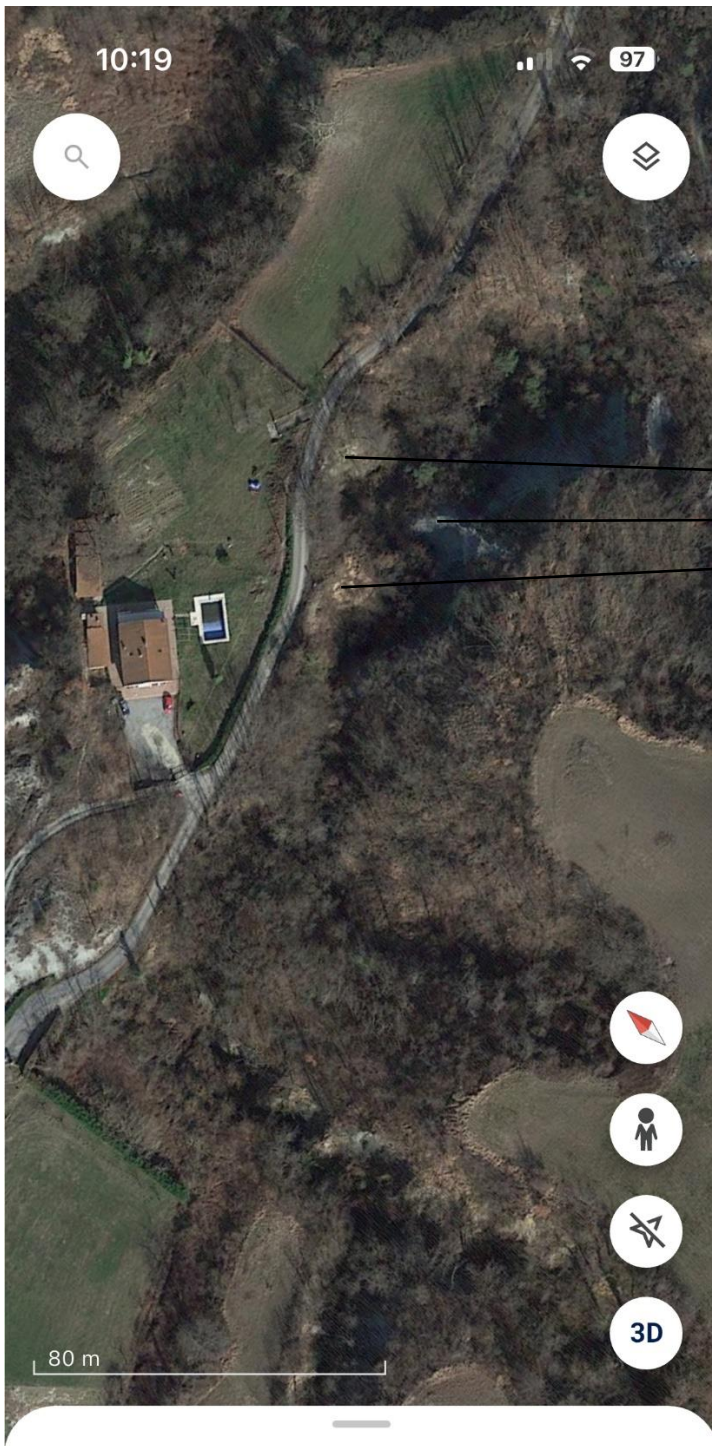
FENOMENO IN ATTO
