**OSSERVAZIONI A VALERE ANCHE QUALE PARERE
CON ESPRESSO RIFERIMENTO ANCHE ALLE “INTEGRAZIONI DOCUMENTALI
RELAZIONE DI RISPOSTA ALLE OSSERVAZIONI ALLA DOCUMENTAZIONE
PROGETTUALE DOC. MASE – 2024 -0022139 – 22102 EO DE GN R 09 0010 B, 2024 -
0022139 – 22102 EO DE GN R 09 0011 ” NONCHÉ IN RELAZIONE ALLA PRESA IN
CARICO E RISPOSTA ALLE INTEGRAZIONI RICHIESTE DALLE REGIONI (IN PRIMIS
LA REGIONE PIEMONTE RELAZIONE DI RISPOSTA ALLE OSSERVAZIONI ALLA
DOCUMENTAZIONE PROGETTUALE 22102 EO DE GN R 09 0018 B - D.G.R. N. 1C-
81CC/2024/XI DEL 12/02/2024, RISULTANTE DELLA SEDUTA N. 430 AVENTE COME
OGGETTO IL “PARERE EX ART. 23 DEL D.LGS. 152/200C E S.M.I. NELL’AMBITO DELLA
VALUTAZIONE DI IMPATTO AMBIENTALE DI COMPETENZA STATALE RELATIVA AL
PROGETTO DI REALIZZAZIONE DI UN IMPIANTO EOLICO DI POTENZA PARI A 43,4 MW
PRESENTATO DA WINDTEK SRL NEI COMUNI DI CAIRO MONTENOTTE, CENGIO (SV)
E SALICETO (CN). PARTE PIEMONTESE. [ID: 10C8C]”.)**

In relazione allo STUDIO ANEMOLOGICO E VALUTAZIONE PRELIMINARE DELLA PRODUZIONE EOLICA

Commenti tecnici alla Relazione Impatto acustico 22102 EO DE AC R 07 0001 A valutazione di impatto acustico signed

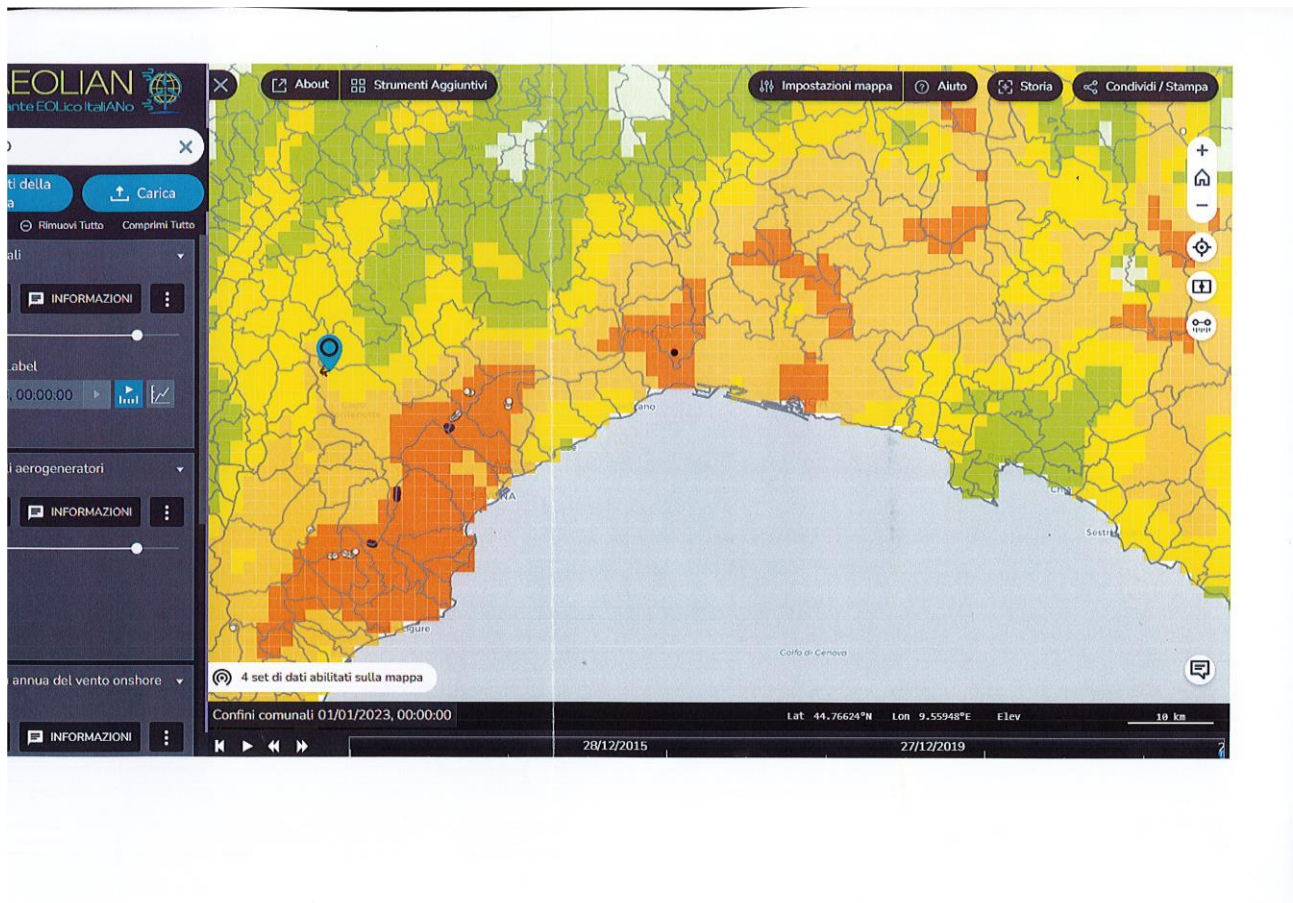
aggiungere la seguente didascalia: estratto dall'Atlante eolico italiano con la zona Cairo parte provincia Savona da cui emerge come la zona di riferimento indicata approssimativamente con una il colore blu, non si trovi in area con caratteristiche di ventosità elevata secondo Atlante eolico

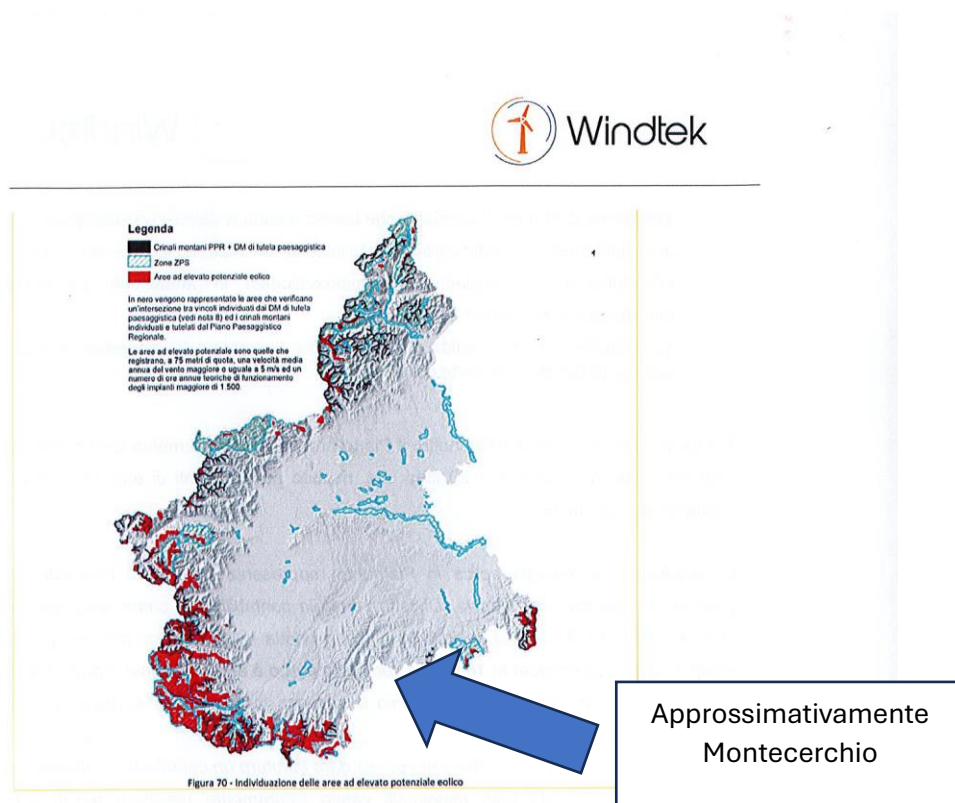
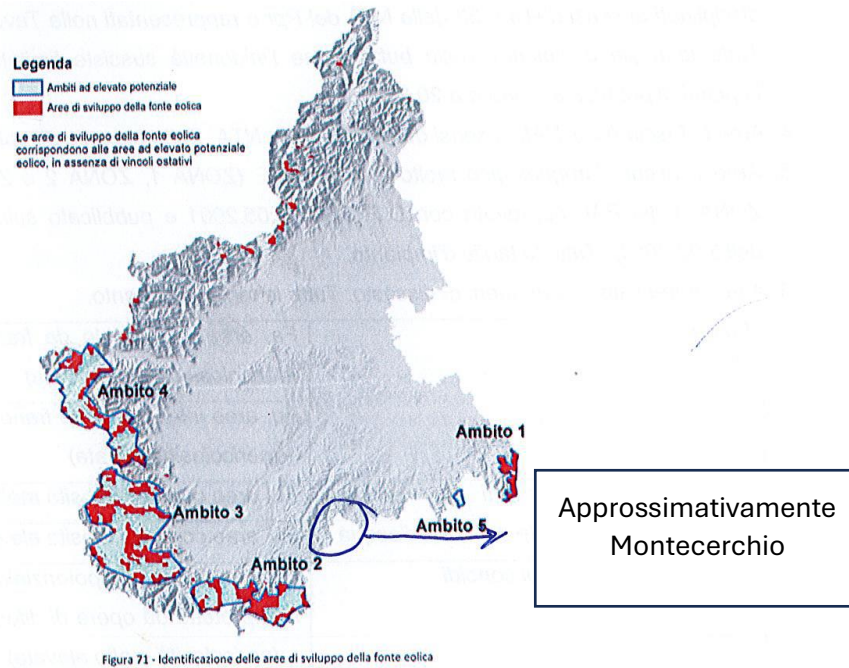
Ebbene la zona ove il proponente vorrebbe collocare l'impianto non risulta ricompresa (e nemmeno prossima) alle zone ad alto potenziale eolico anzi a dire il vero risulta in una zona di assoluto grigio cromatico significativo dell'assenza di interesse eolico.

Dal combinato disposto della lettura dell'ATLANTE EOLICO presentato sopra e della rappresentazione contenuta nel PEAR Piemonte, si evidenziano dati obiettivi da cui emerge il difetto del criterio principe ovvero la ventosità del sito

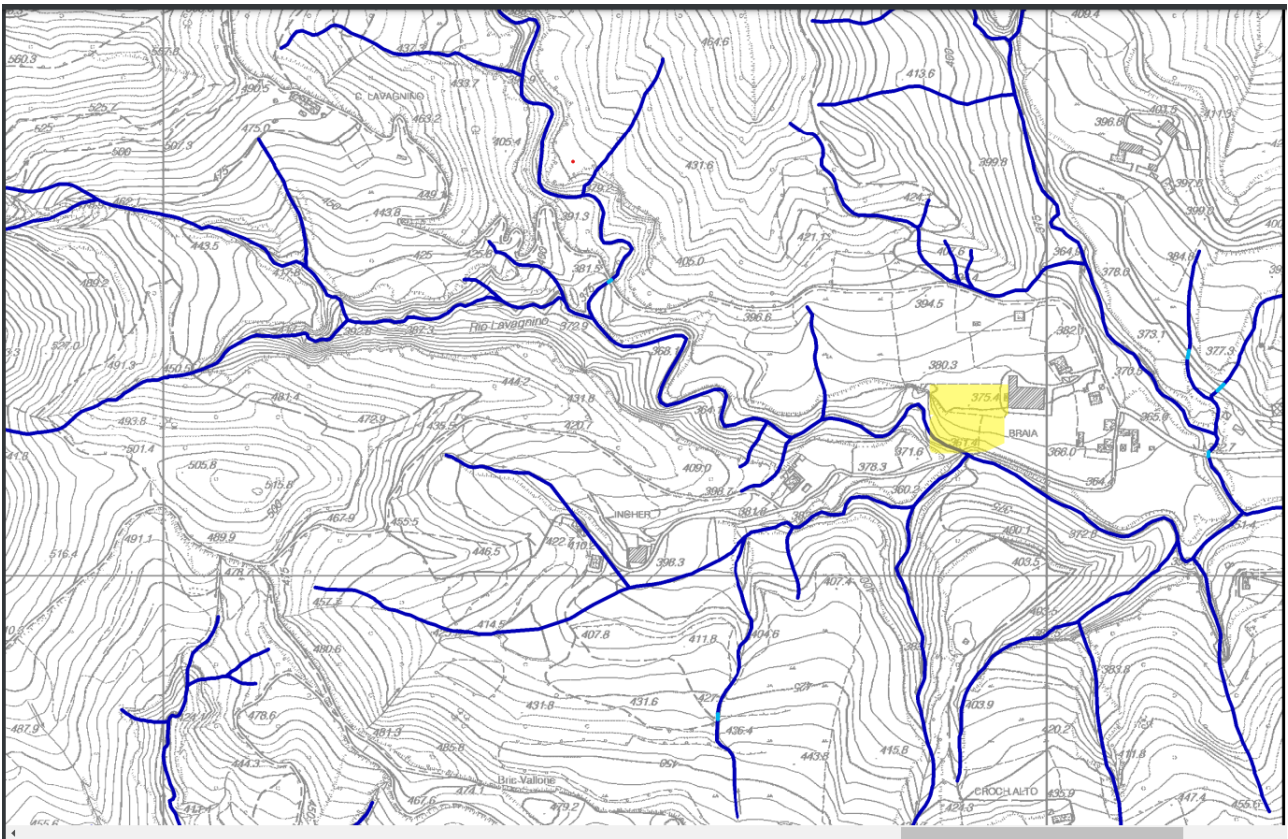
il riferimento è alla tavola cartografica in scala 1.10.000 221150 Carretto (zona di confine con il PIEMONTE) in cui si evidenzia la presenza del rio contrassegnato da linea continua blu ovvero a cielo aperto per superare il quale è stato a suo tempo costruito un ponte.

Difetto di rilevamento del rio con relativo ponte di attraversamento. Occorre altresì segnalare come il proponente non abbia rilevato un rio esistente in loco che risulta da estratto del reticolo idrografico regionale approvato con DGR 1280 del 14/12/2023. (cfr. all. sub 4)

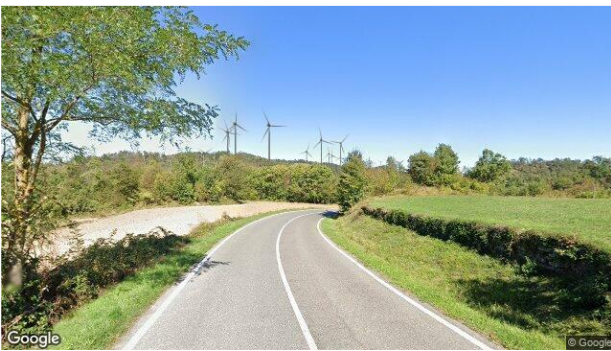
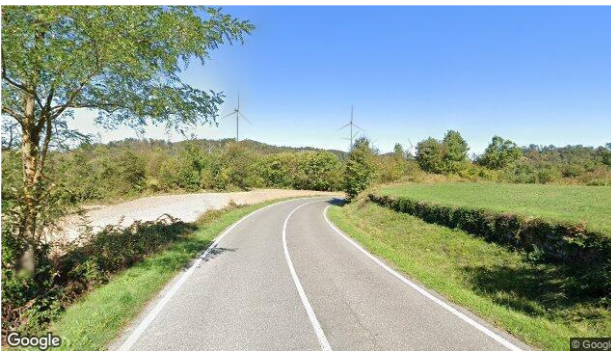
Da notare come l'altezza delle pale risulti apparentemente la medesima nonostante nel fotogramma di pag. 20 (pale che dovrebbero essere di altezza minore, i raggi siano tutti obliqui e quindi non raggiungano l'estensione in altezza massima percepibile).

Non è chi non veda che una rappresentazione di questo genere fa sì che il confronto sia a tutto vantaggio del progetto soluzione 1 in quanto nell'alternativa come rappresentata avremmo pale della stessa dimensione, ma più numerose.

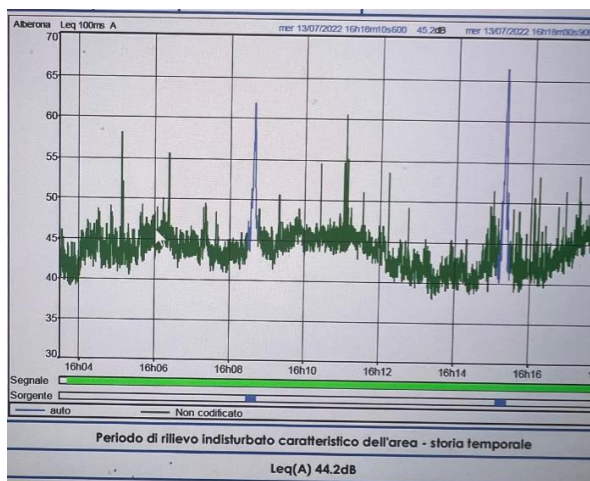
Figura 1: Immagine di come si dovrebbe presentare una reale misura acustica

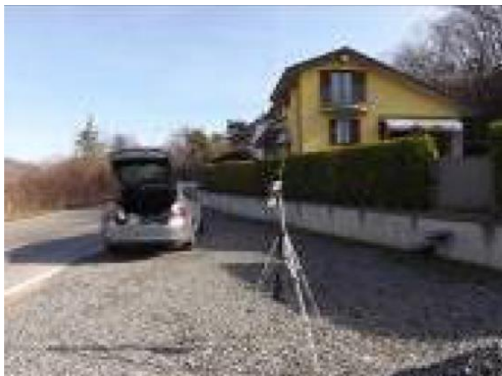
Figura 2: Recettore 38 con immagine dello strumento sulla strada di percorrenza

- 6- In merito alle misure dichiarate nelle schede di rilevazione inquinamento acustico tipo 4, ben 39 recettori su 41 totali riportano valori di $L_{a_{max}} > 70\text{dB}$ (livello sonoro massimo raggiunto durante tutta la durata della misura). Nello specifico si prenda il valore di $L_{a_{max}}$ rilevato per il recettore 38, misurazione fatta **sulla strada di percorrenza** come da immagine seguente, riporta **$L_{a_{max}} = 78,8\text{ dB}$** :

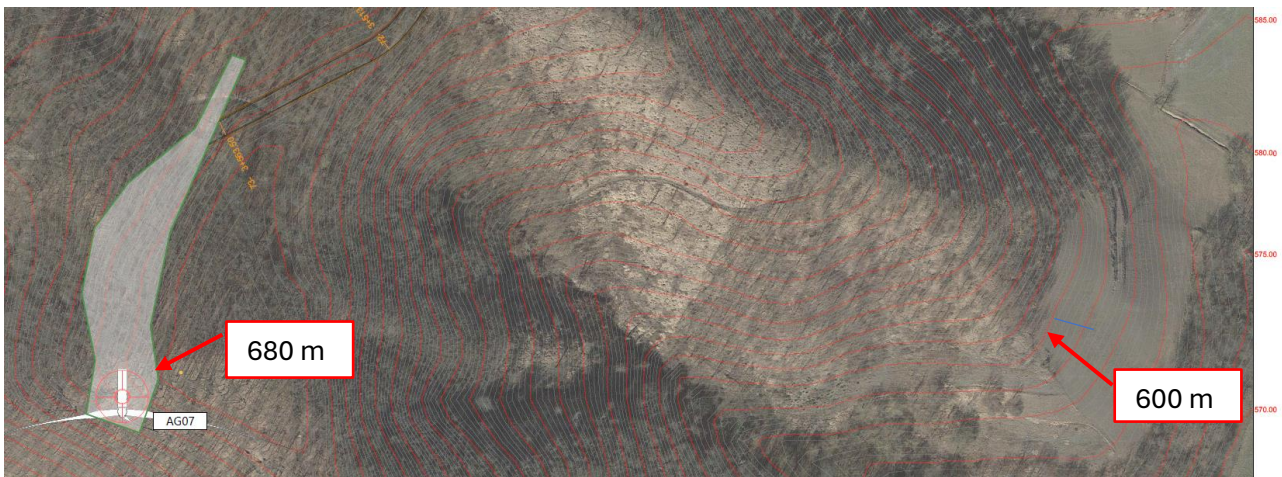
Figura 3: Curve di livello per Aerogeneratore 7. Differenza di altezza rispetto ai prati sottostanti equivalente ad 80 m.

Dalle curve di livello riportate nel documento **22102_EO_DE_CI_D_08_0024_B_Planimetria_curve_livello_turb_6-7_sdp-signed** si evince facilmente mediante differenza tra le curve di livello e l’altezza della collina rispetto ai prati sottostanti, che l’aerogeneratore AG7 è di **80 m**.

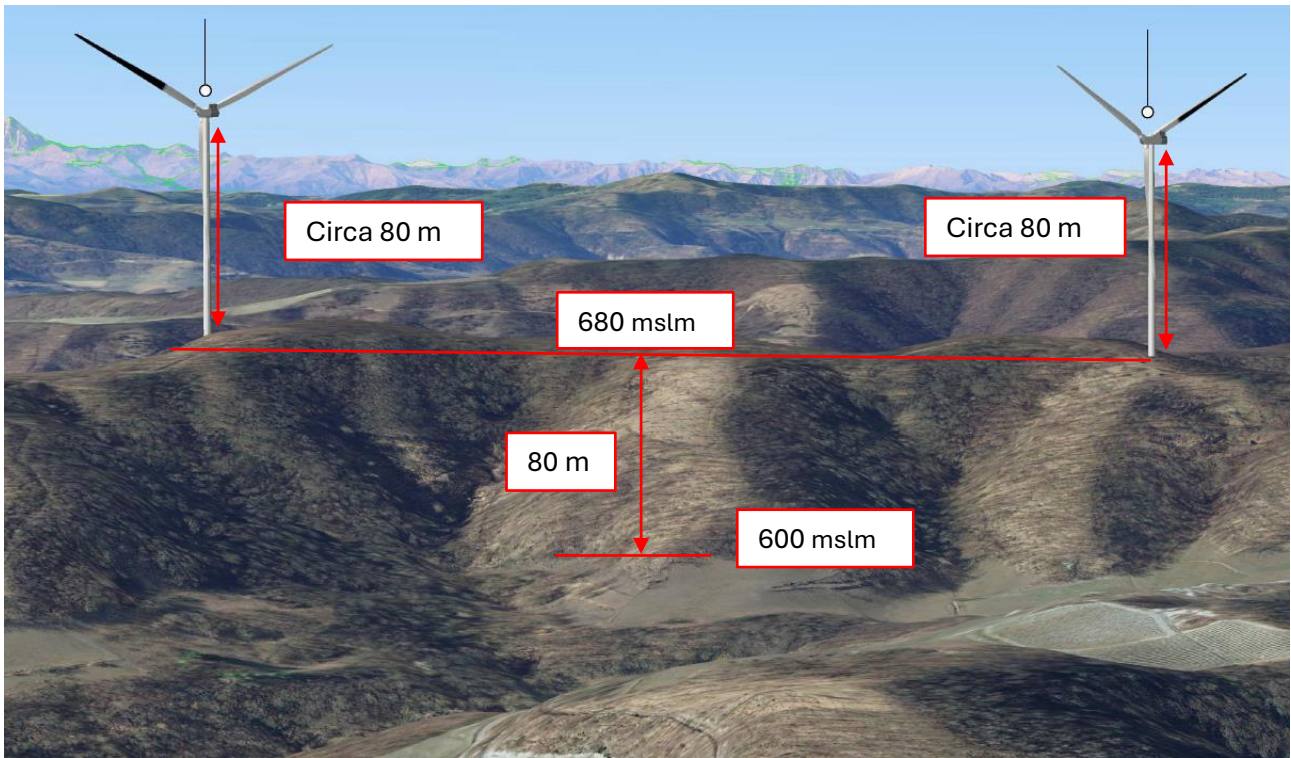
Figura 4: Comparazione della misura rilevata tra le curve di livello, ovvero 80 m e la rappresentazione grafica proposta di Windtek. Le pale al rotore in realtà misurano 125 m e non 80 come sembrerebbe nella rappresentazione grafica.

Come si può notare, gli aerogeneratori sono stati rappresentati con una altezza che corrisponderebbe ad 80 m all'asse della girante, **quando invece l'altezza reale al rotore della pala è di 125 m**, come si evince dalla scheda tecnica della macchina Vestas V162.

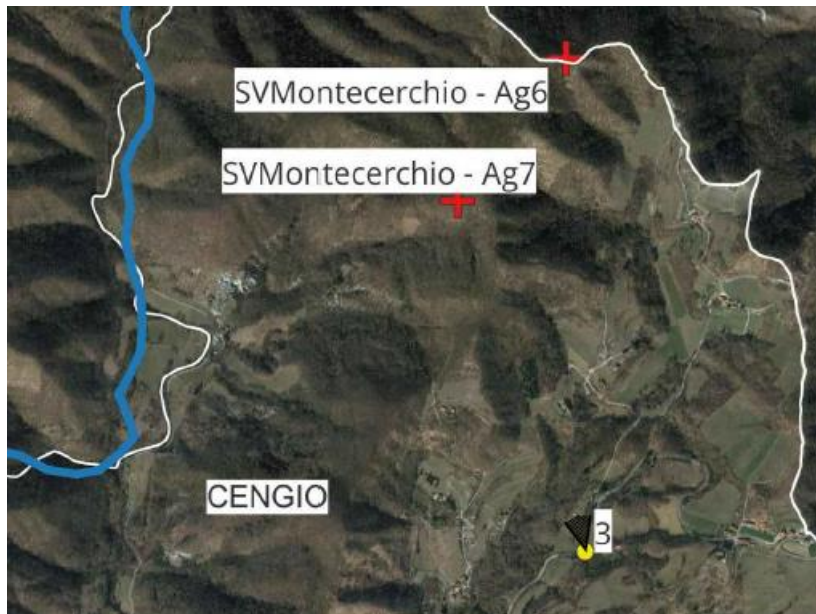
Figura 6: Punto di scatto 3 degli aerogeneratori AG7 ed AG6

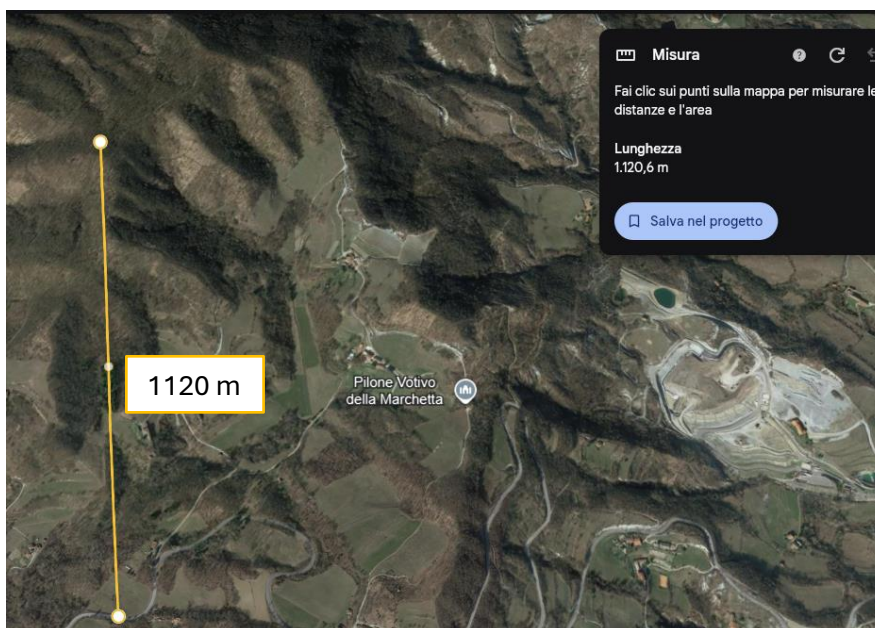
Figura 7: Misura della distanza dell' AG7 dal punto 3 di scatto.

La distanza di questo oggetto dal punto di scatto è di 1120 m, mentre la differenza di altezza della collina mediante l'ausilio ancora una volta delle curve di livello può essere stimata in 100 m.

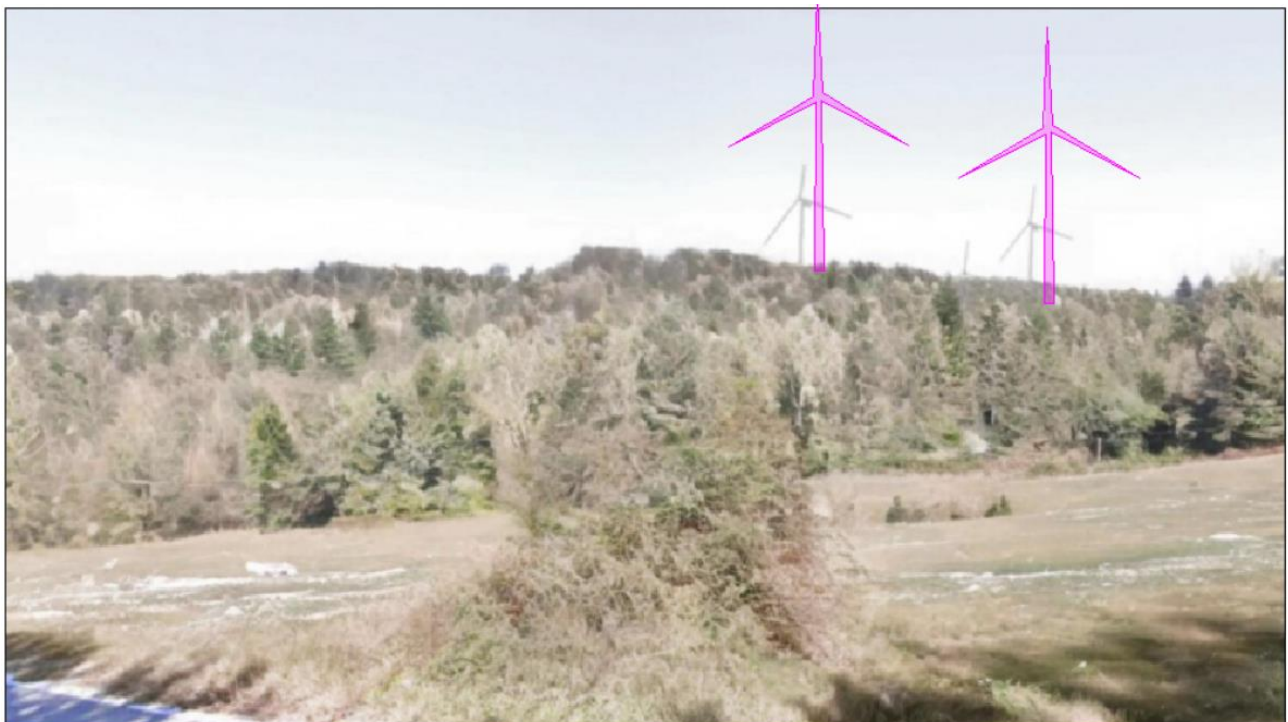
Figura 9: Rappresentazione grafica degli AG7 e AG6 in inverno dal punto di scatto 3.

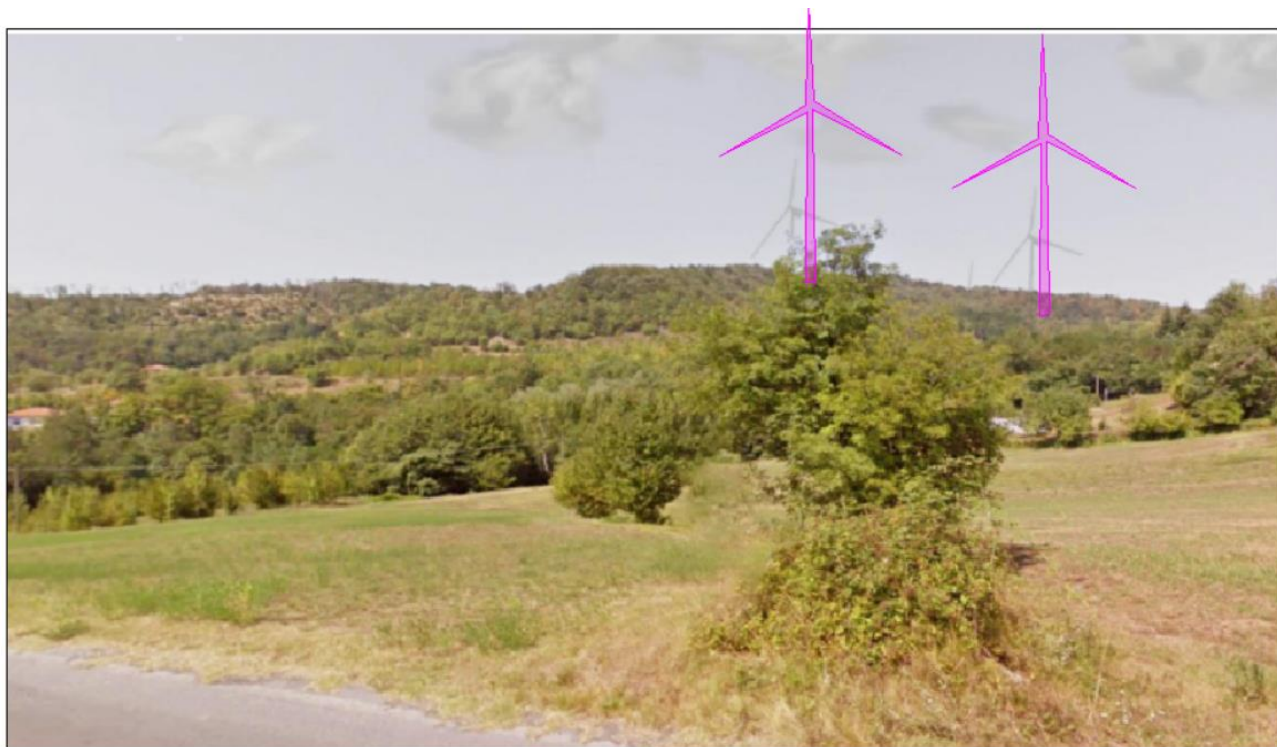
Figura 10: Rappresentazione grafica degli AG7 e AG6 in autunno dal punto di scatto 3.

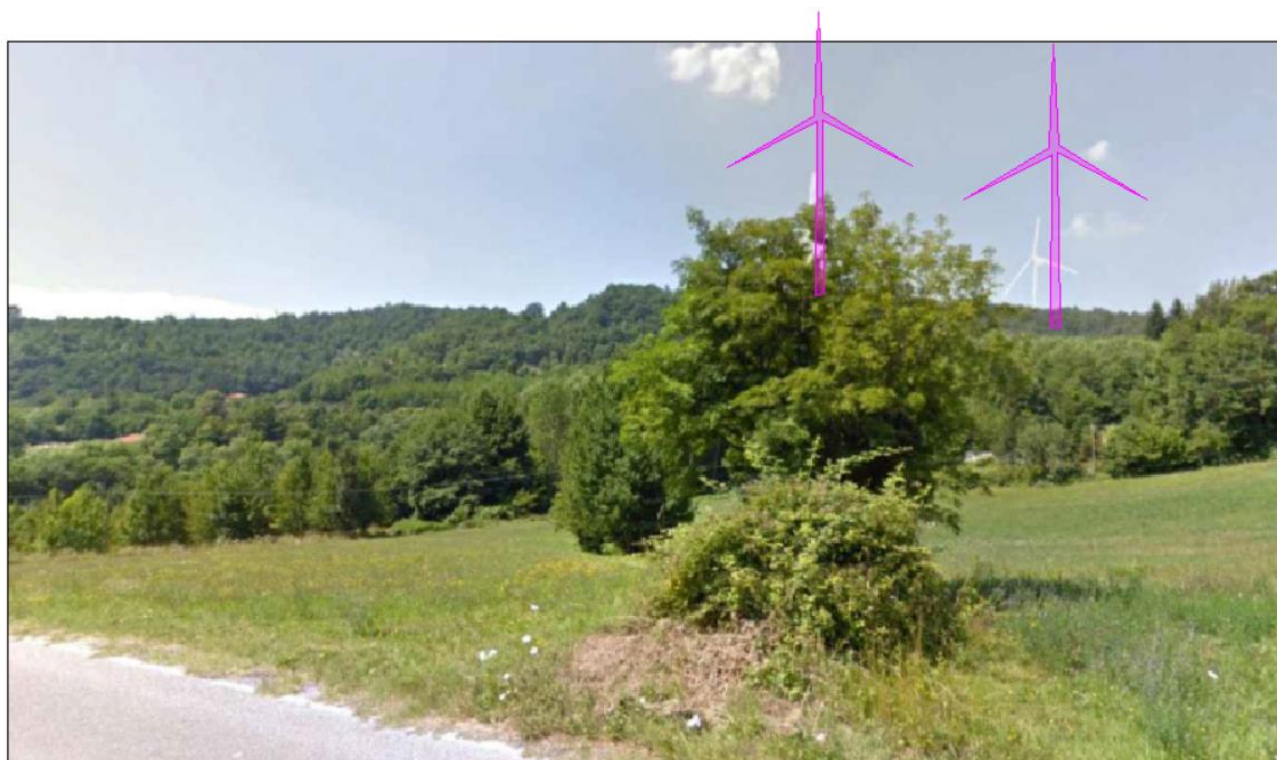
Figura 11: Rappresentazione grafica degli AG7 e AG6 in primavera dal punto di scatto 3.

Si evidenzia come nel fotomontaggio proposto per il mese primaverile il proponente paia aver inteso coprire il più possibile l'aerogeneratore 7 dietro alle fronde dell'albero in primo piano. Questo è particolarmente evidente se si confronta l'immagine rappresentativa del mese estivo con quella primaverile. Come si può notare il volume vegetativo dell'albero (un frassino per chi non la conoscesse),

risulterebbe intenzionalmente ingrandito sino a coprire in gran parte l'AG7. Come è noto, i frassini non cambiano le foglie durante l'estate, pertanto l'immagine non pare risultare rappresentativa di quella che sarà la reale prospettiva visiva di quella posizione.

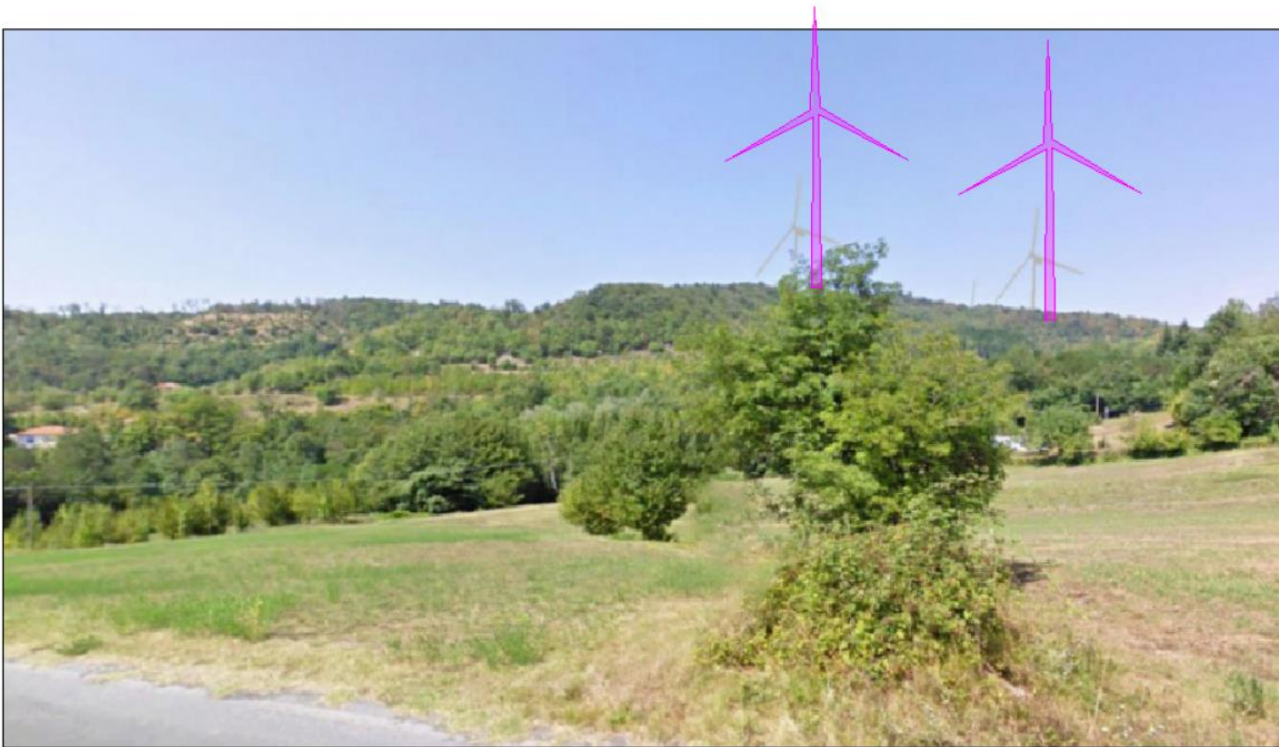
Figura 12: Rappresentazione grafica degli AG7 e AG6 in estate dal punto di scatto 3.

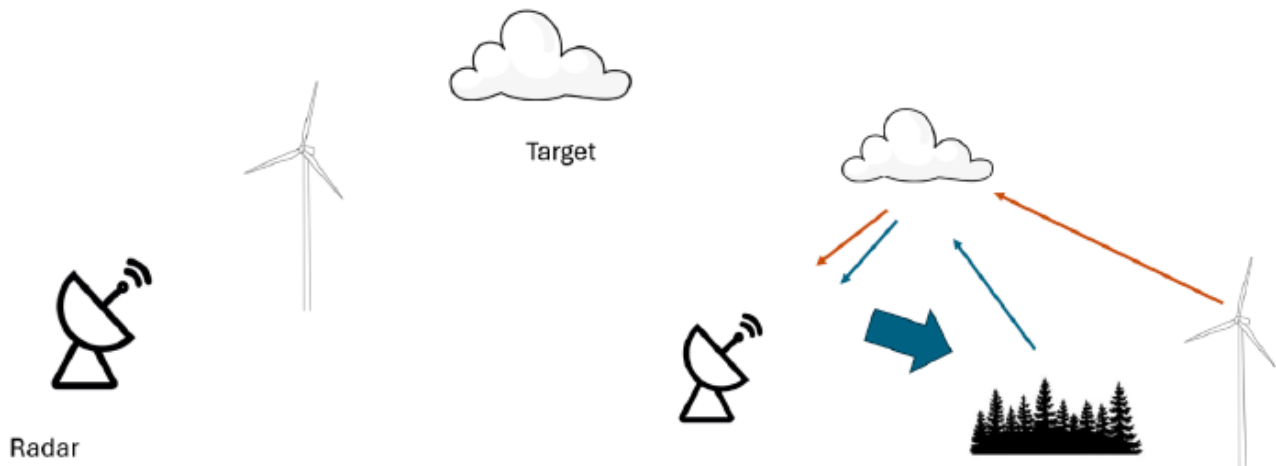
Figura 13: A sinistra il target disturbante (Parco Eolico Montecerchio) si frappone al target di interesse (perturbazione). A destra, due target disturbanti agiscono in due modi: riflettendo l'onda Radar in direzione del Radar stesso, ma anche in direzione del Target, che, come tale, viene illuminato da un riflesso spurio.

Si evidenzia inoltre che **il caso peggiore**, ovvero che il parco eolico si trovi in linea di vista tra Radar e target **non sia da escludere**, in quanto il Radar più vicino e collocato sul Monte Sette Pani (SV), dista dal parco eolico solamente **18 km**, ed è perfettamente allineato con la traiettoria di arrivo delle perturbazioni.

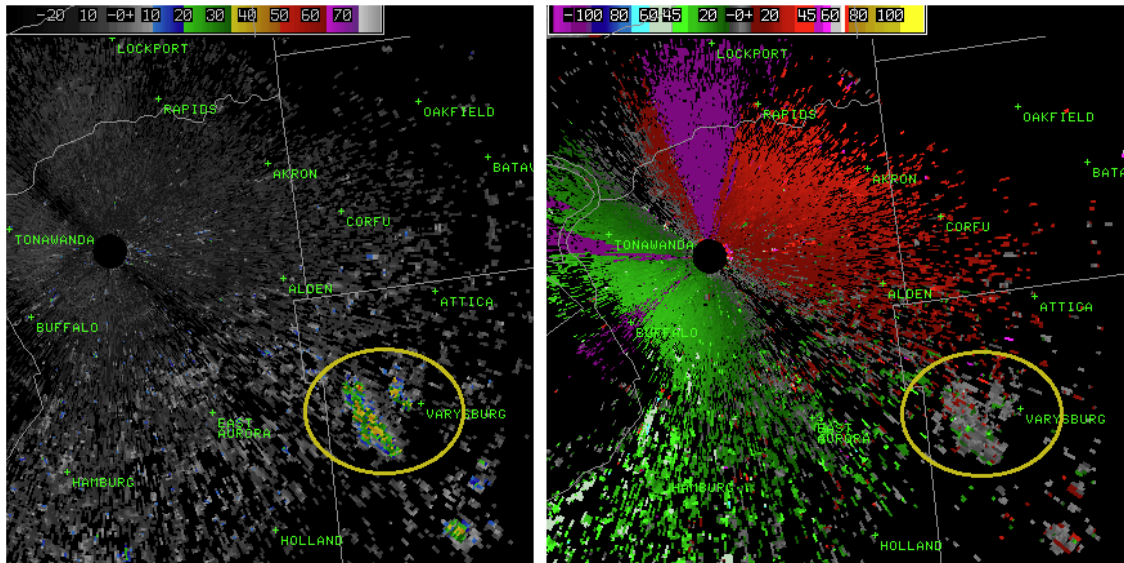
Figura 14: Pattern di riflettività, a sinistra e velocità radiale a destra. Entrambi rilevati a Sud Est di un radar della rete NEXRAD. Nel cerchio in giallo, **il falso eco generato da un parco eolico**.

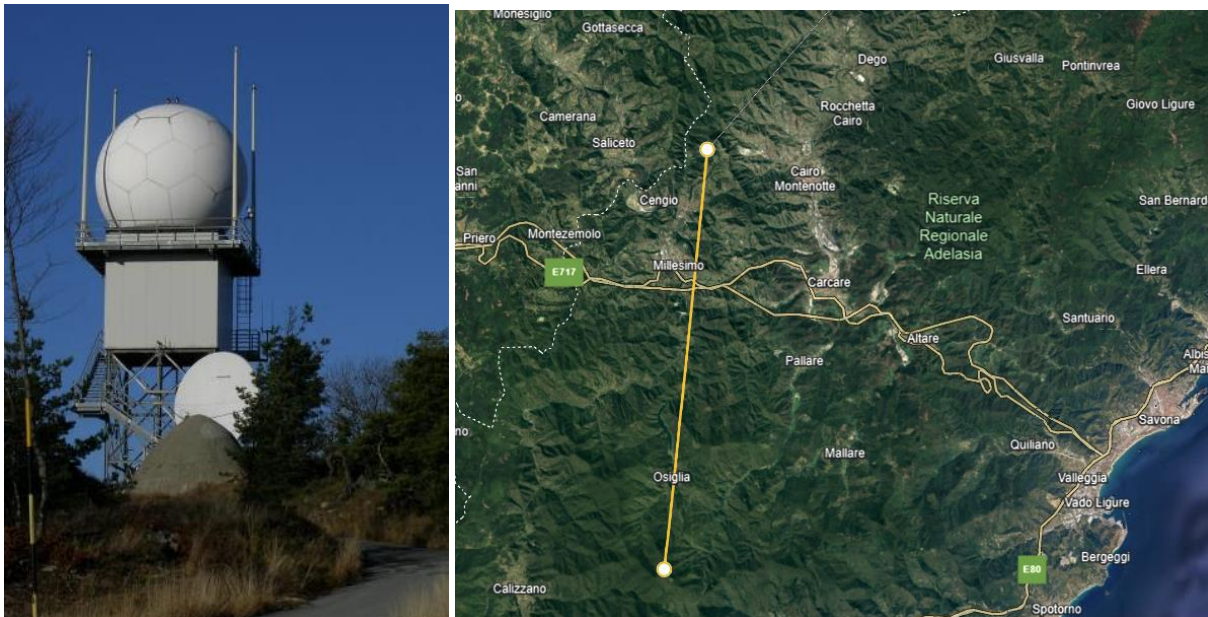
Figura 15: Radar Monte Settepani (SV), posto a circa 18 km da Aerogeneratore 7

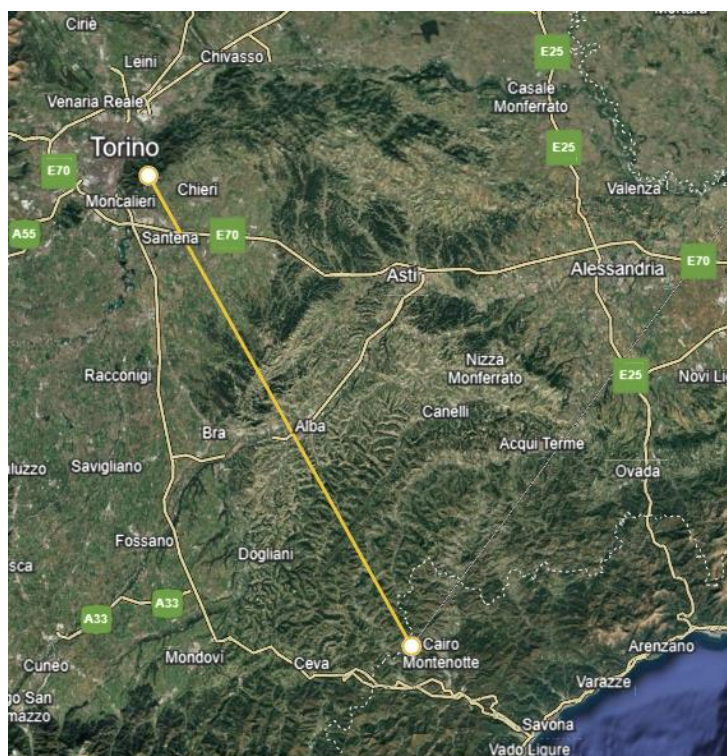
Figura 16: Radar Bric della Croce (TO), posto a circa 79 km da Aerogeneratore 7

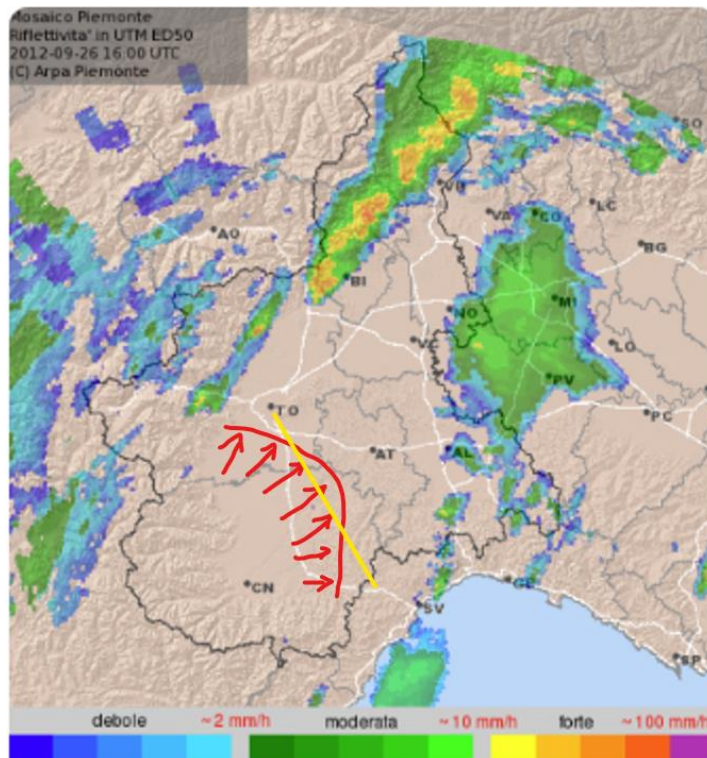
Figura 17: Frapposizione del Parco Eolico Monte Cerchio con i due Radar gestiti da Arpa Piemonte.

Il parco Eolico Monte Cerchio, come illustrato nella seguente immagine, si **frappone tra i due Radar gestiti da Arpa Piemonte**, in quello che è un noto corridoio delle perturbazioni provenienti dal nord-ovest della penisola. Questo per sottolineare che il disturbo generato ai Radar dall'installazione del parco eolico porterà a falsi eco e quindi a disturbare l'analisi dei dati per la correttezza delle previsioni meteorologiche.

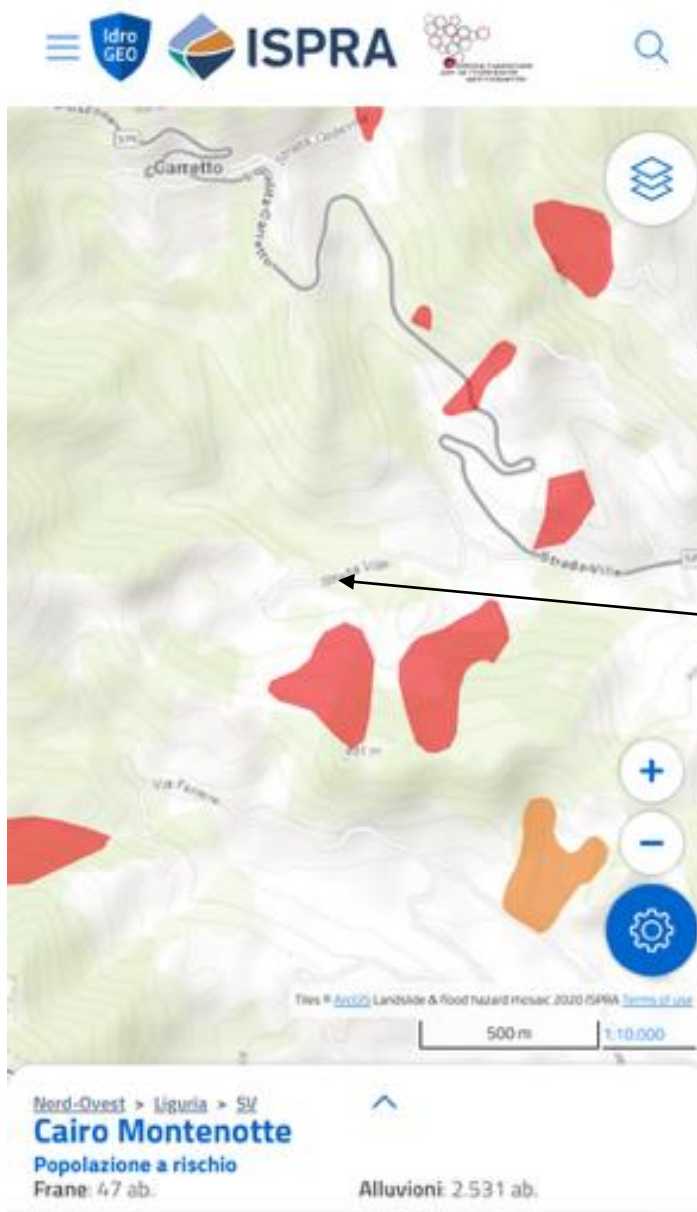
Posizione approssimativa della strada di accesso , che secondo Bautel dovrebbe essere allargata in direzione frane

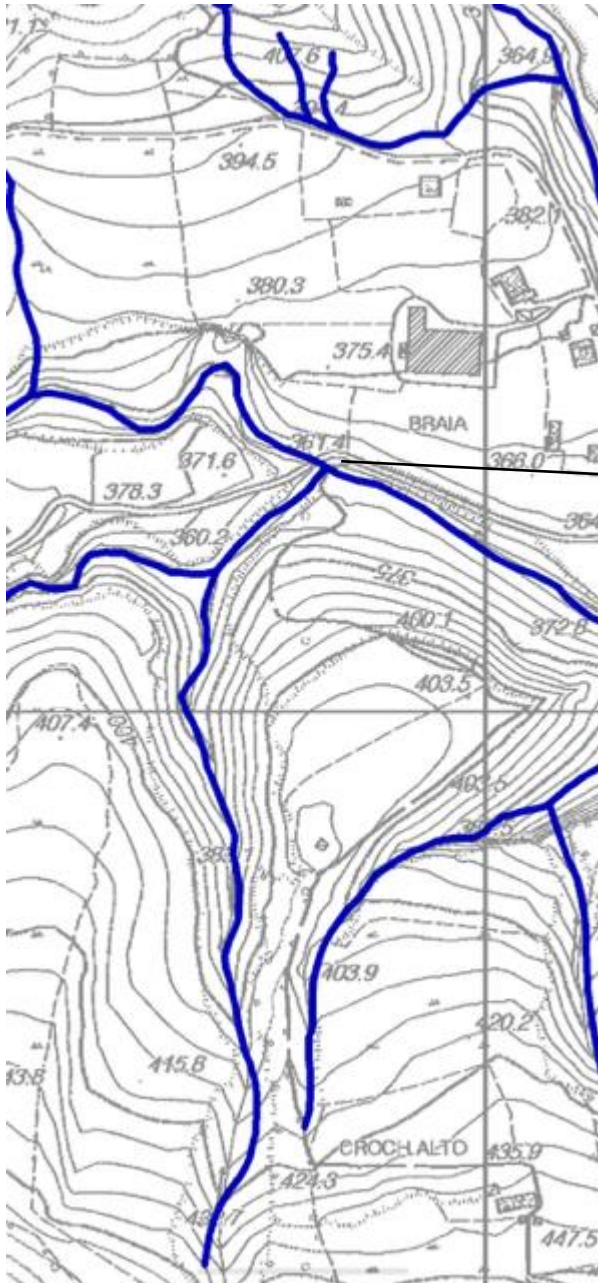
Posizione approssimativa del ponte non considerato dal Preponente.
