**OSSERVAZIONI A VALERE ANCHE QUALE PARERE  
CON ESPRESSO RIFERIMENTO ANCHE ALLE “INTEGRAZIONI DOCUMENTALI  
RELAZIONE DI RISPOSTA ALLE OSSERVAZIONI ALLA DOCUMENTAZIONE  
PROGETTUALE DOC. MASE – 2024 -0022139 – 22102 EO DE GN R 09 0010 B, 2024 -  
0022139 – 22102 EO DE GN R 09 0011 ” NONCHÉ IN RELAZIONE ALLA PRESA IN  
CARICO E RISPOSTA ALLE INTEGRAZIONI RICHIESTE DALLE REGIONI (IN PRIMIS  
LA REGIONE PIEMONTE RELAZIONE DI RISPOSTA ALLE OSSERVAZIONI ALLA  
DOCUMENTAZIONE PROGETTUALE 22102 EO DE GN R 09 0018 B - D.G.R. N. 1C-  
81CC/2024/XI DEL 12/02/2024, RISULTANTE DELLA SEDUTA N. 430 AVENTE COME  
OGGETTO IL “PARERE EX ART. 23 DEL D.LGS. 152/200C E S.M.I. NELL’AMBITO DELLA  
VALUTAZIONE DI IMPATTO AMBIENTALE DI COMPETENZA STATALE RELATIVA AL  
PROGETTO DI REALIZZAZIONE DI UN IMPIANTO EOLICO DI POTENZA PARI A 43,4 MW  
PRESENTATO DA WINDTEK SRL NEI COMUNI DI CAIRO MONTENOTTE, CENGIO (SV)  
E SALICETO (CN). PARTE PIEMONTESE. [ID: 10C8C]”.)**

### **In relazione allo STUDIO ANEMOLOGICO E VALUTAZIONE PRELIMINARE DELLA PRODUZIONE EOLICA**

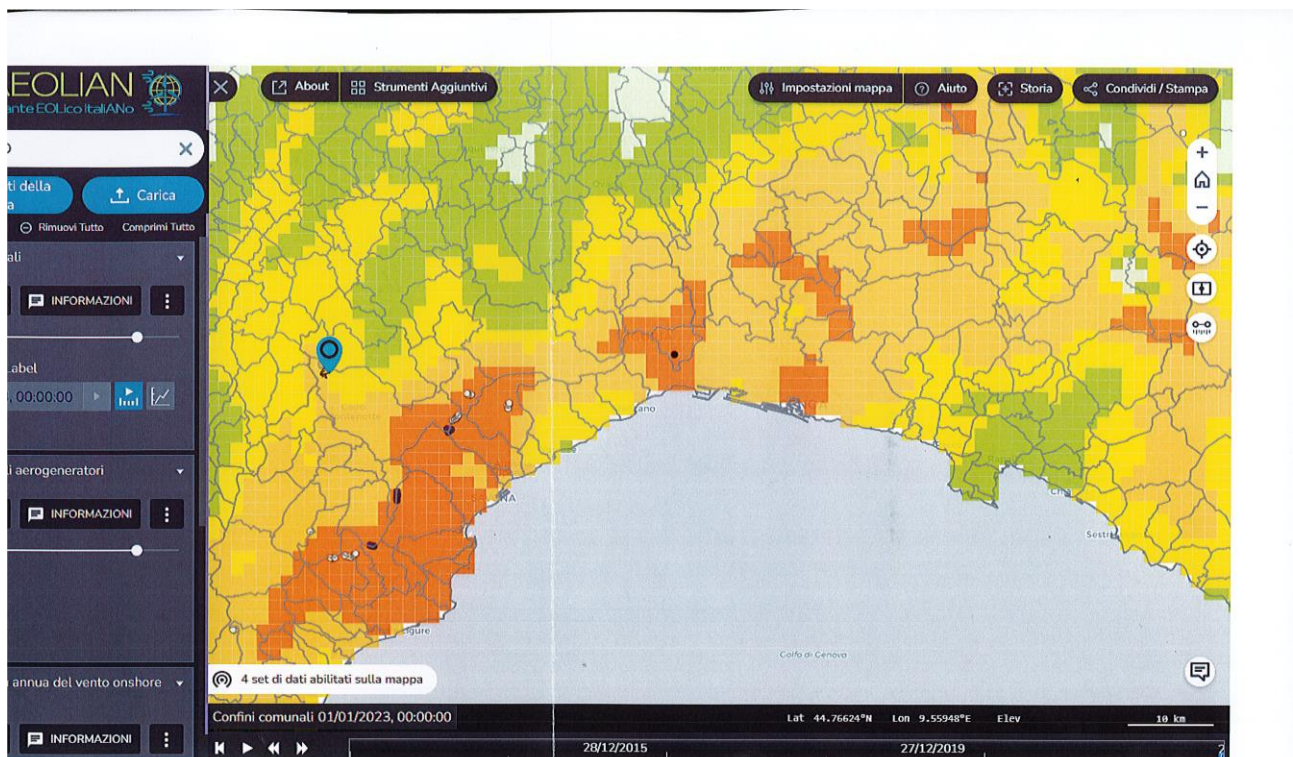
aggiungere la seguente didascalia: estratto dall'Atlante eolico italiano con la zona Cairo parte provincia Savona da cui emerge come la zona di riferimento indicata approssimativamente con una il colore blu, non si trovi in area con caratteristiche di ventosità elevata secondo Atlante eolico

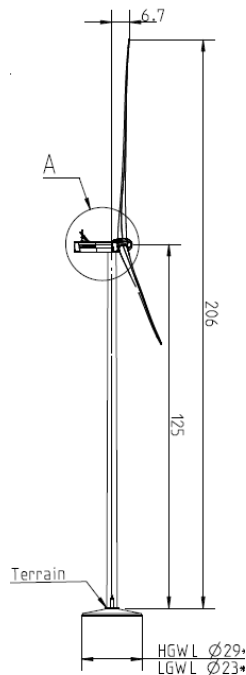
Figura 5: Estratto dal documento 22102\_EO\_DE\_GN\_DS\_12\_0001\_B\_Scheda\_tecnica\_turbina\_V162-signed

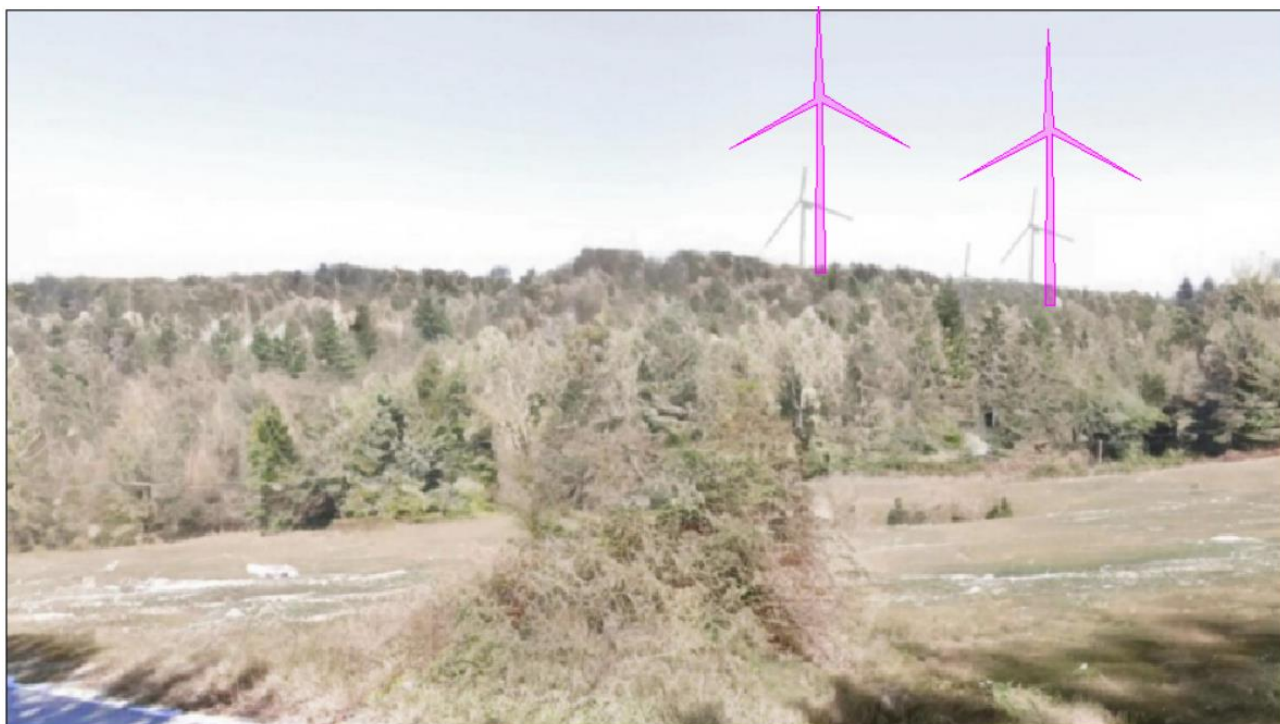
Figura 9: Rappresentazione grafica degli AG7 e AG6 in inverno dal punto di scatto 3.

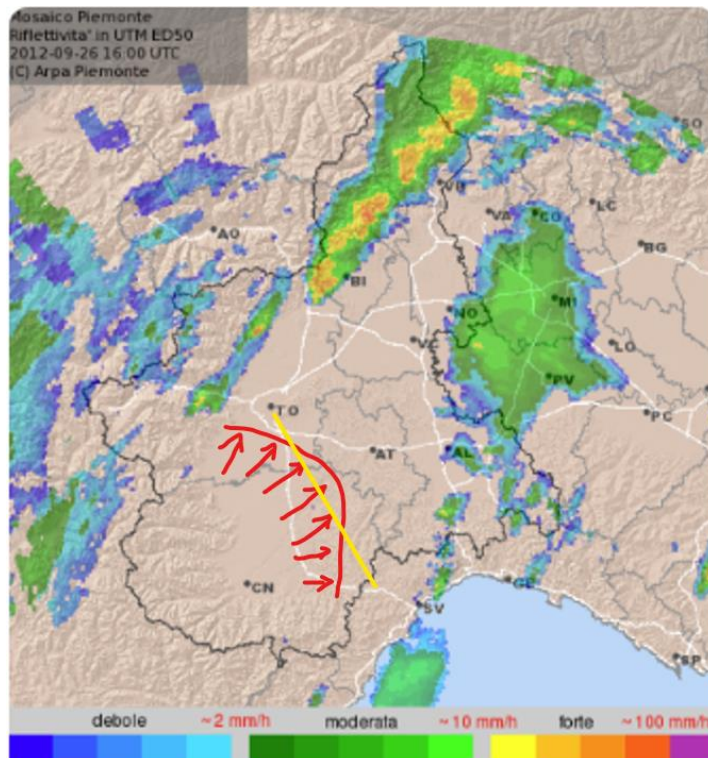
Figura 17: Frapposizione del Parco Eolico Monte Cerchio con i due Radar gestiti da Arpa Piemonte.

Il parco Eolico Monte Cerchio, come illustrato nella seguente immagine, si **frappone tra i due Radar gestiti da Arpa Piemonte**, in quello che è un noto corridoio delle perturbazioni provenienti dal nord-ovest della penisola. Questo per sottolineare che il disturbo generato ai Radar dall'installazione del parco eolico porterà a falsi eco e quindi a disturbare l'analisi dei dati per la correttezza delle previsioni meteorologiche.
