COMUNE DI GOTTASECCA
PROVINCIA DI CUNEO

OGGETTO: RICHIESTA N. 10686 PARCO EOLICO MONTECERCHIO – PROPONENTE
WINDTEK - PRESENTAZIONE OSSERVAZIONI

OSSERVAZIONI A VALERE ANCHE QUALE PARERE CON ESPRESSO RIFERIMENTO ANCHE ALLE "INTEGRAZIONI DOCUMENTALI RELAZIONE DI RISPOSTA ALLE OSSERVAZIONI ALLA DOCUMENTAZIONE PROGETTUALE DOC. MASE – 2024 -0022139 – 22102 EO DE GN R 09 0010 B, 2024 - 0022139 – 22102 EO DE GN R 09 0011 " NONCHÉ IN RELAZIONE ALLA PRESA IN CARICO E RISPOSTA ALLE INTEGRAZIONI RICHIESTE DALLE REGIONI (IN PRIMIS LA REGIONE PIEMONTE RELAZIONE DI RISPOSTA ALLE OSSERVAZIONI ALLA DOCUMENTAZIONE PROGETTUALE 22102 EO DE GN R 09 0018 B - D.G.R. N. 1C-81CC/2024/XI DEL 12/02/2024, RISULTANTE DELLA SEDUTA N. 430 AVENTE COME OGGETTO IL "PARERE EX ART. 23 DEL D.LGS. 152/200C E S.M.I. NELL'AMBITO DELLA VALUTAZIONE DI IMPATTO AMBIENTALE DI COMPETENZA STATALE RELATIVA AL PROGETTO DI REALIZZAZIONE DI UN IMPIANTO EOLICO DI POTENZA PARI A 43,4 MW PRESENTATO DA WINDTEK SRL NEI COMUNI DI CAIRO MONTENOTTE, CENGIO (SV) E SALICETO (CN). PARTE PIEMONTESE. [ID: 10C8C]".)

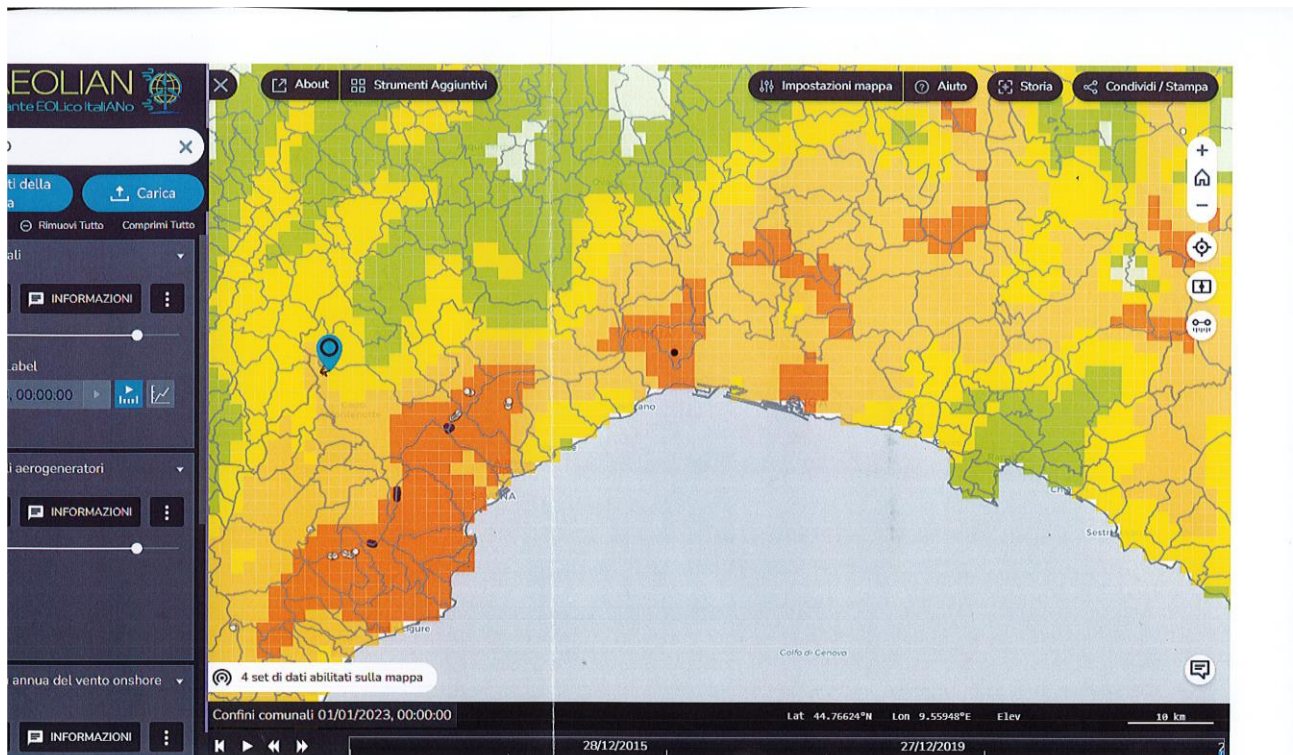
aggiungere la seguente didascalia: estratto dall'Atlante eolico italiano con la zona Cairo parte provincia Savona da cui emerge come la zona di riferimento indicata approssimativamente con una il colore blu, non si trovi in area con caratteristiche di ventosità elevata secondo Atlante eolico

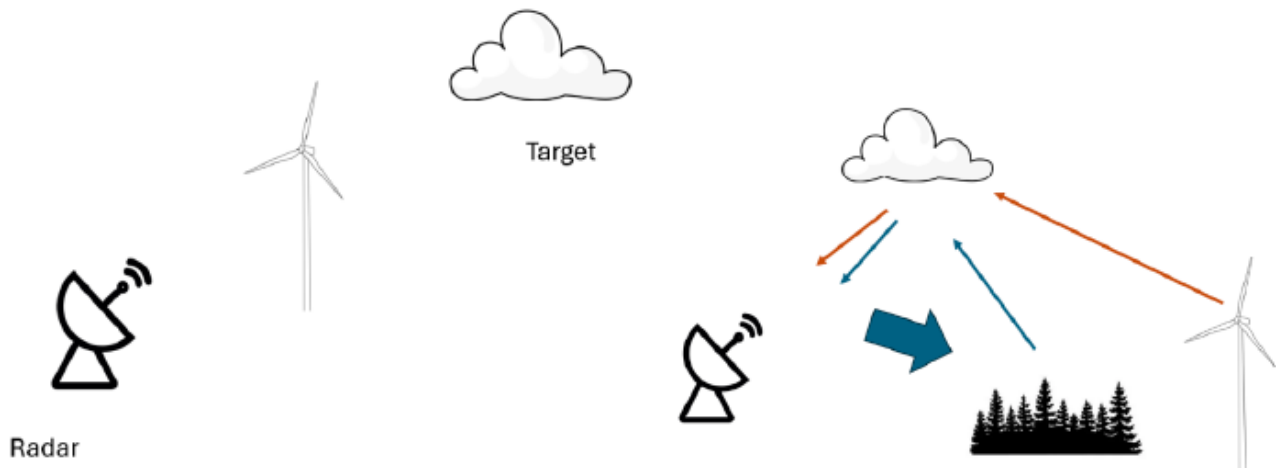
Figura 13: A sinistra il target disturbante (Parco Eolico Montecerchio) si frappone al target di interesse (perturbazione). A destra, due target disturbanti agiscono in due modi: riflettendo l'onda Radar in direzione del Radar stesso, ma anche in direzione del Target, che, come tale, viene illuminato da un riflesso spurio.

Si evidenzia inoltre che **il caso peggiore**, ovvero che il parco eolico si trovi in linea di vista tra Radar e target **non sia da escludere**, in quanto il Radar più vicino e collocato sul Monte Sette Pani (SV), dista dal parco eolico solamente **18 km**, ed è perfettamente allineato con la traiettoria di arrivo delle perturbazioni.
