OSSERVAZIONI A VALERE ANCHE QUALE PARERE CON ESPRESSO RIFERIMENTO ANCHE ALLE “INTEGRAZIONI DOCUMENTALI RELAZIONE DI RISPOSTA ALLE OSSERVAZIONI ALLA DOCUMENTAZIONE PROGETTUALE DOC. MASE – 2024 -0022139 – 22102 EO DE GN R 09 0010 B, 2024 - 0022139 – 22102 EO DE GN R 09 0011 ” NONCHÉ IN RELAZIONE ALLA PRESA IN CARICO E RISPOSTA ALLE INTEGRAZIONI RICHIESTE DALLE REGIONI (IN PRIMIS LA REGIONE PIEMONTE RELAZIONE DI RISPOSTA ALLE OSSERVAZIONI ALLA DOCUMENTAZIONE PROGETTUALE 22102 EO DE GN R 09 0018 B - D.G.R. N. 1C-81CC/2024/XI DEL 12/02/2024, RISULTANTE DELLA SEDUTA N. 430 AVENTE COME OGGETTO IL “PARERE EX ART. 23 DEL D.LGS. 152/200C E S.M.I. NELL’AMBITO DELLA VALUTAZIONE DI IMPATTO AMBIENTALE DI COMPETENZA STATALE RELATIVA AL PROGETTO DI REALIZZAZIONE DI UN IMPIANTO EOLICO DI POTENZA PARI A 43,4 MW PRESENTATO DA WINDTEK SRL NEI COMUNI DI CAIRO MONTENOTTE, CENGIO (SV) E SALICETO (CN). PARTE PIEMONTESE. [ID: 10C8C]”).

Idoneità dei siti dimensionamento e turbine compatibilità paesaggistica

Idoneità dei siti - studio anemometrico e dimensionamento turbine

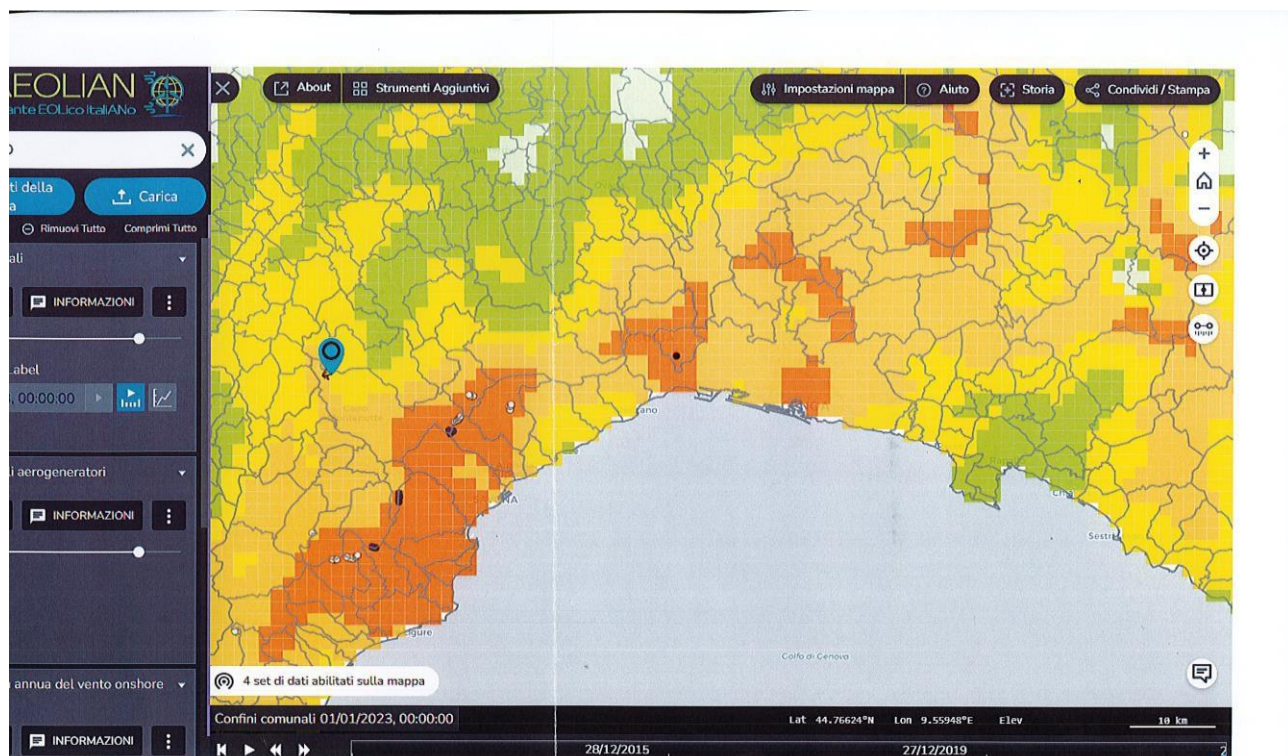
aggiungere la seguente didascalia: estratto dall'Atlante eolico italiano con la zona Cairo parte provincia Savona da cui emerge come la zona di riferimento indicata approssimativamente con una il colore blu, non si trovi in area con caratteristiche di ventosità elevata secondo Atlante eolico

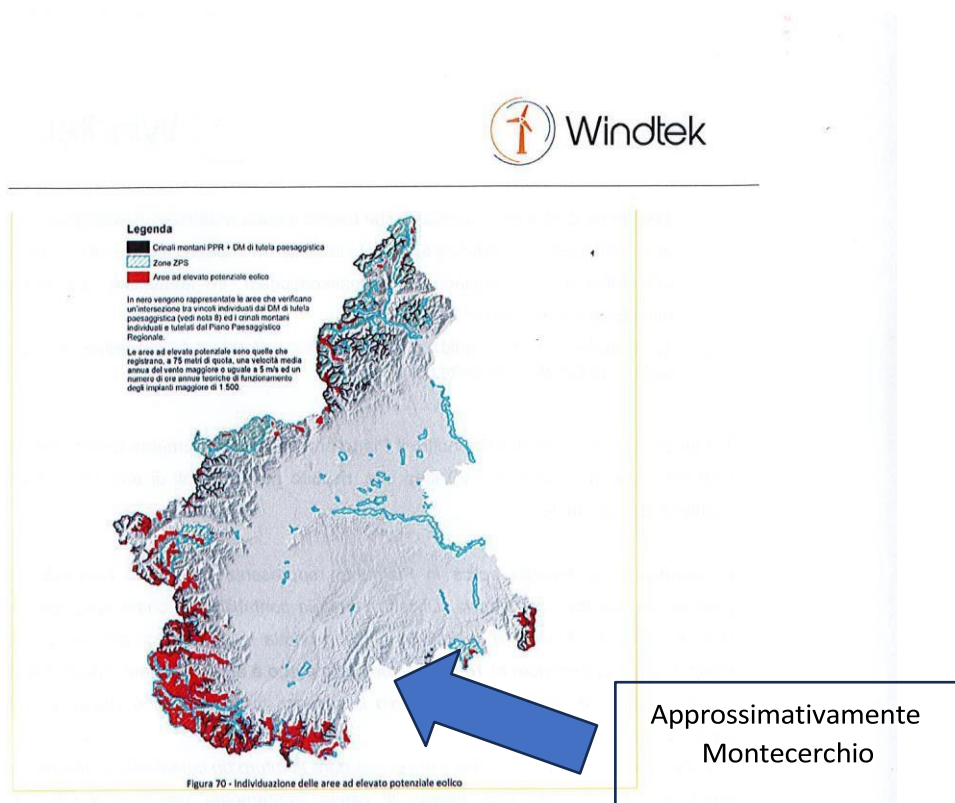
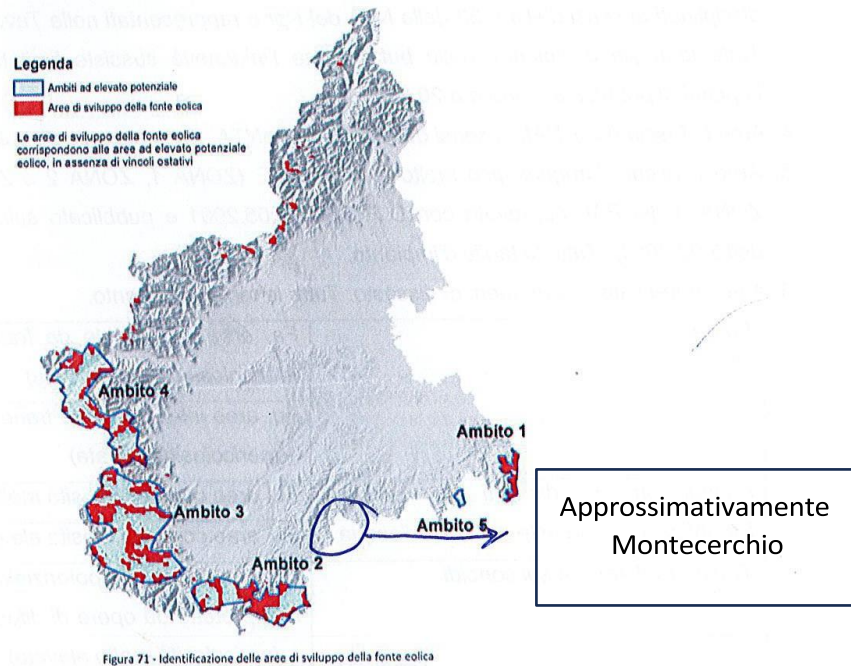
Ebbene la zona ove il proponente vorrebbe collocare l'impianto non risulta ricompresa (e nemmeno prossima) alle zone ad alto potenziale eolico anzi a dire il vero risulta in una zona di assoluto grigio cromatico significativo dell'assenza di interesse eolico.

Dal combinato disposto della lettura dell'ATLANTE EOLICO presentato sopra e della rappresentazione contenuta nel PEAR Piemonte, si evidenziano dati obiettivi da cui emerge il difetto del criterio principe ovvero la ventosità del sito

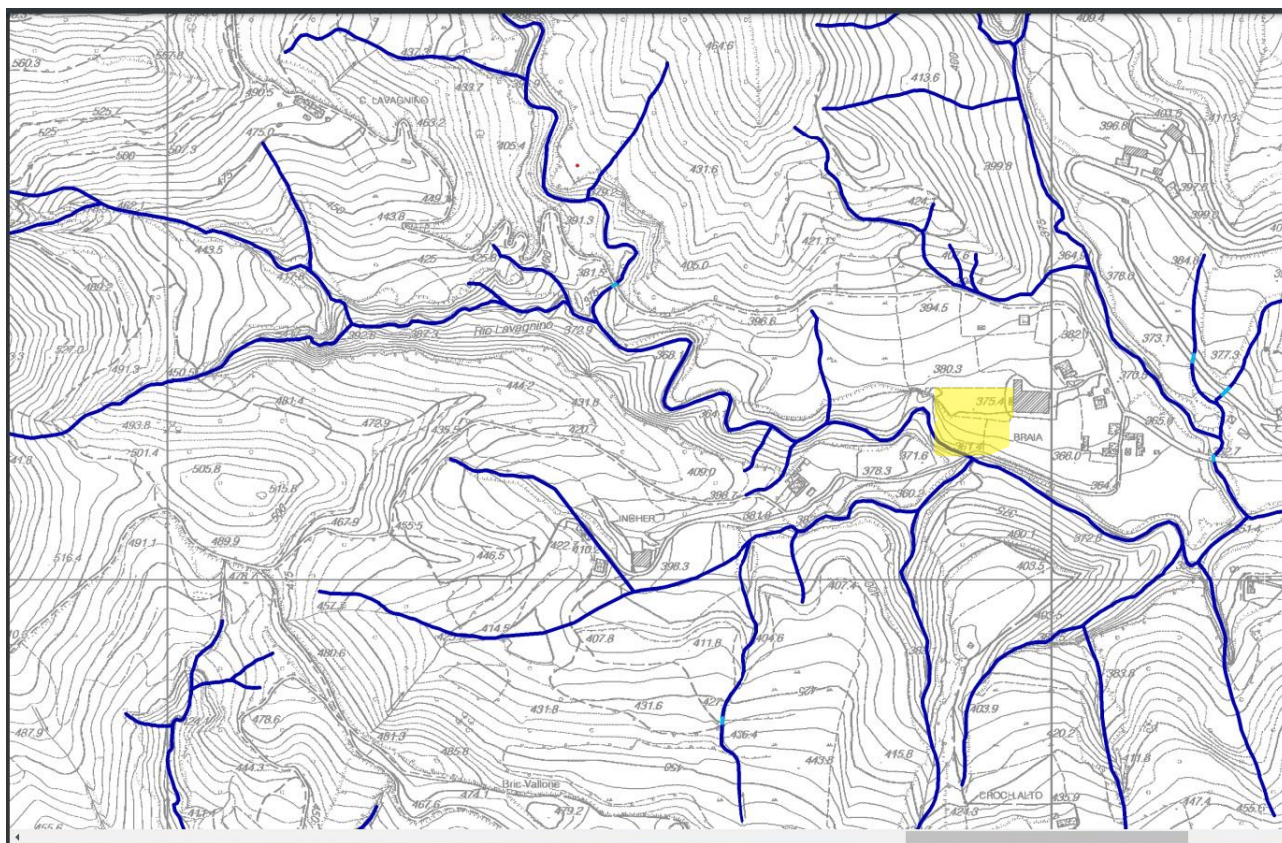
il riferimento è alla tavola cartografica in scala 1.10.000 221150 Carretto (zona di confine con il PIEMONTE) in cui si evidenzia la presenza del rio contrassegnato da linea continua blu ovvero a cielo aperto per superare il quale è stato a suo tempo costruito un ponte.

Difetto di rilevamento del rio con relativo ponte di attraversamento. Occorre altresì segnalare come il proponente non abbia rilevato un rio esistente in loco che risulta da estratto del reticolo idrografico regionale approvato con DGR 1280 del 14/12/2023. (cfr. all. sub 4)

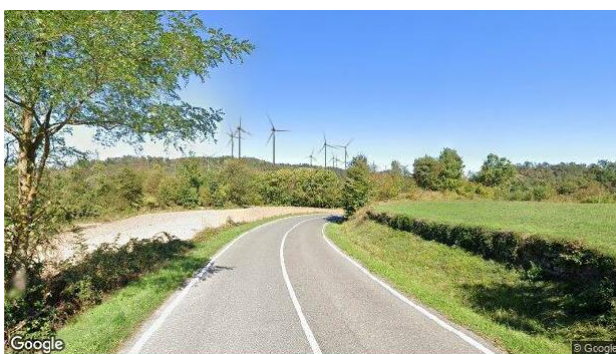
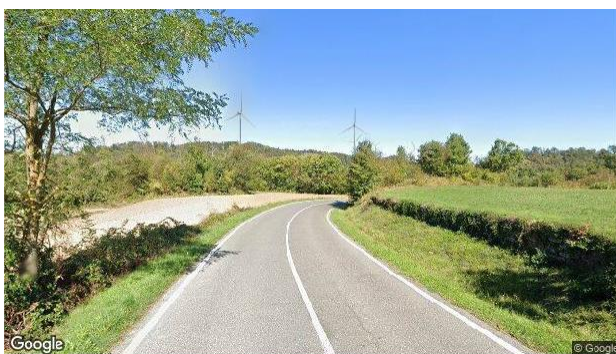
Da notare come l'altezza delle pale risulti apparentemente la medesima nonostante nel fotogramma di pag. 20 (pale che dovrebbero essere di altezza minore, i raggi sono tutti obliqui e quindi non raggiungano l'estensione in altezza massima percepibile).

quanto nel fotoinserimento di pag. 21 pale di dimensioni sovrapponibili, in contrasto con la previsione dell'alternativa che prevede, secondo le intenzioni del Proponente, l'utilizzo di un numero maggiore di AG ma di dimensioni ridotte

Non è chi non veda che una rappresentazione di questo genere fa sì che il confronto sia a tutto vantaggio del progetto soluzione 1 in quanto nell'alternativa come rappresentata avremmo pale della stessa dimensione, ma più numerose.

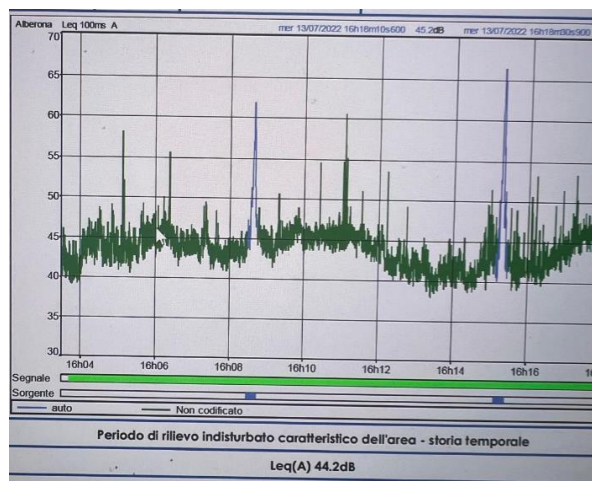
Figura 1: Immagine di come si dovrebbe presentare una reale misura acustica

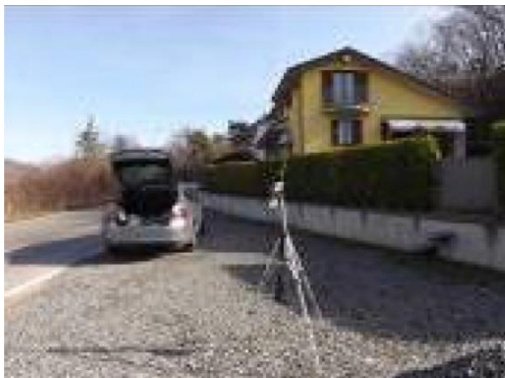
Figura 2: Recettore 38 con immagine dello strumento sulla strada di percorrenza

- 6- In merito alle misure dichiarate nelle schede di rilevazione inquinamento acustico tipo 4, ben 39 recettori su 41 totali riportano valori di $L_{a_{max}} > 70\text{dB}$ (livello sonoro massimo raggiunto durante tutta la durata della misura). Nello specifico si prenda il valore di $L_{a_{max}}$ rilevato per il recettore 38, misurazione fatta sulla strada di percorrenza come da immagine seguente, riporta $L_{a_{max}} = 78,8\text{ dB}$:

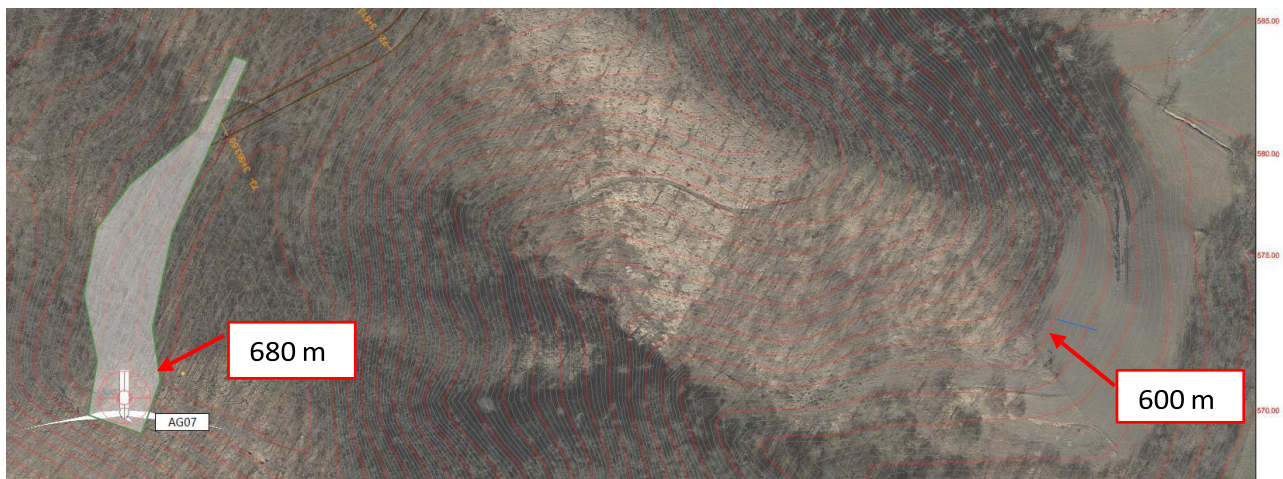
Figura 3: Curve di livello per Aerogeneratore 7. Differenza di altezza rispetto ai prati sottostanti equivalente ad 80 m.

Dalle curve di livello riportate nel documento **22102_EO_DE_CI_D_08_0024_B_Planimetria_curvelivello_turb_6-7_sdp-signed** si evince facilmente mediante differenza tra le curve di livello e l’altezza della collina rispetto ai prati sottostanti, che l’aerogeneratore AG7 è di **80 m**.

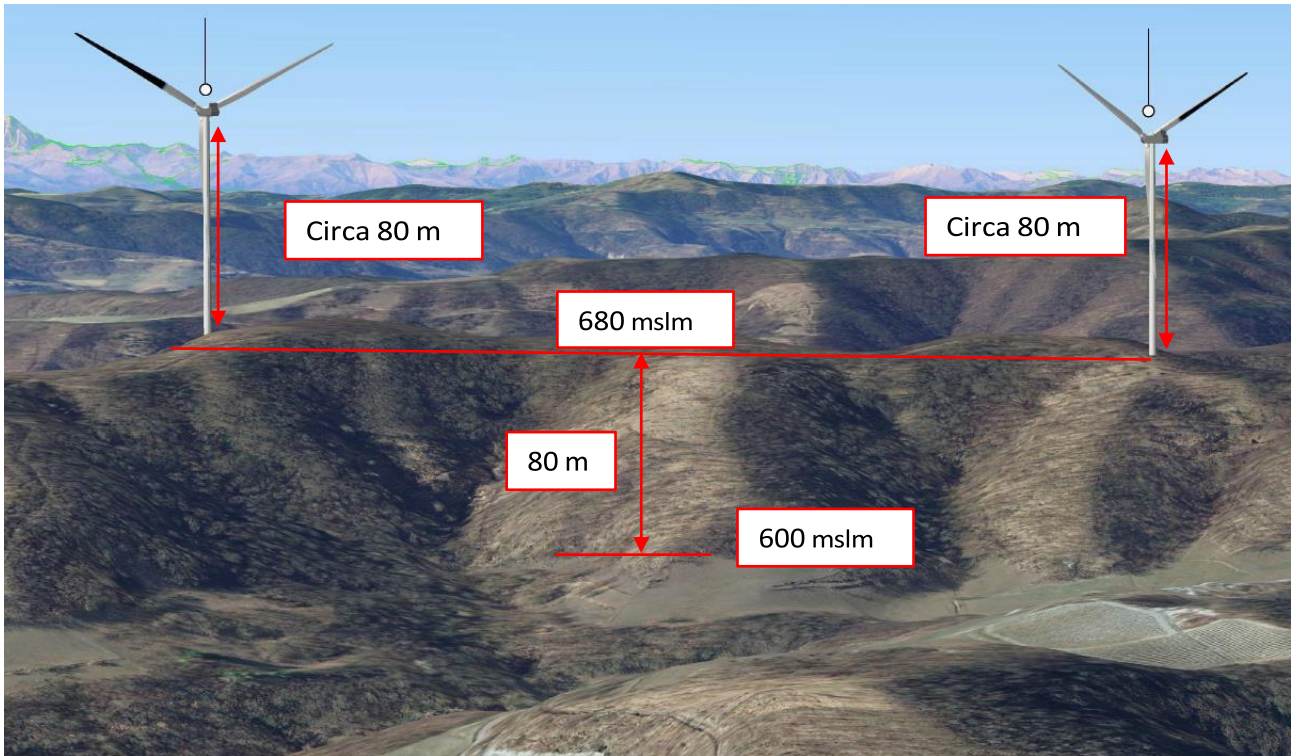
Figura 4: Comparazione della misura rilevata tra le curve di livello, ovvero 80 m e la rappresentazione grafica proposta di Windtek. Le pale al rotore in realtà misurano 125 m e non 80 come sembrerebbe nella rappresentazione grafica.

Riportando la misura rilevata nel documento **22102_EO_DE_GN_D_03_0012_A_Analisi_di_impatto_visivo-signed** si evince che l’altezza dell’aerogeneratore non risulti assolutamente proporzionale alla misura rilevata dalle curve di livello e quindi **l’elaborato prodotto da Windtek non risulta rappresentativo**.

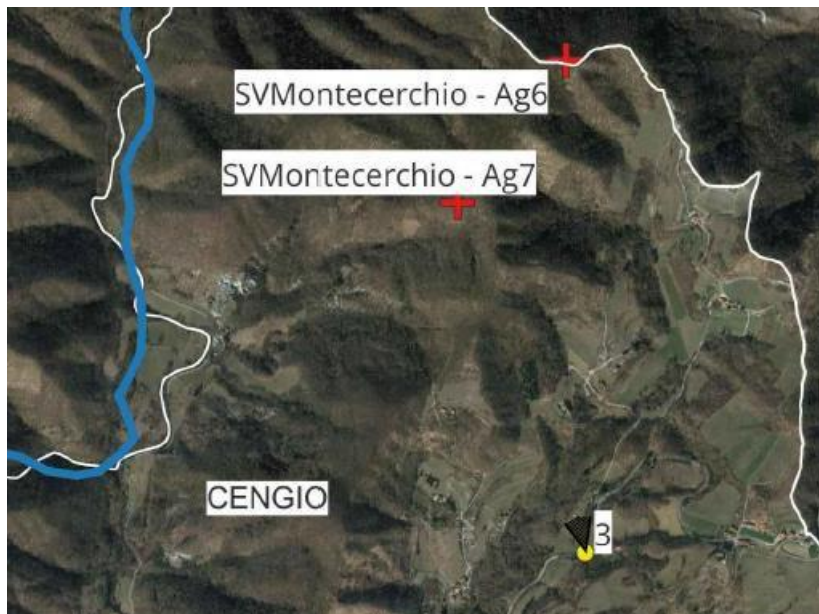
Figura 6: Punto di scatto 3 degli aerogeneratori AG7 ed AG6

Quanto descritto sopra è ancora più evidente se si prende in considerazione il documento 22102_EO_DE_SIA_D_03_0090_B_Fotomontaggi_parco_Montecerchio_nei_diversi_cicli_stagionali-signed. Si prenda in esame la prospettiva rappresentata per gli aerogeneratori AG7 ed AG6 al punto di scatto 3.

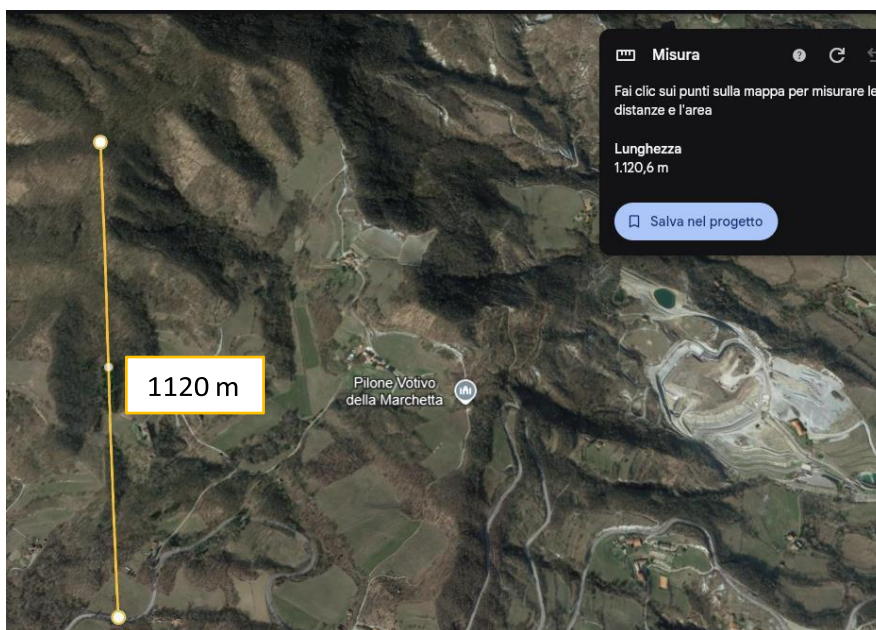
Figura 7: Misura della distanza dell' AG7 dal punto 3 di scatto.

La distanza di questo oggetto dal punto di scatto è di 1120 m, mentre la differenza di altezza della collina mediante l'ausilio ancora una volta delle curve di livello può essere stimata in 100 m.

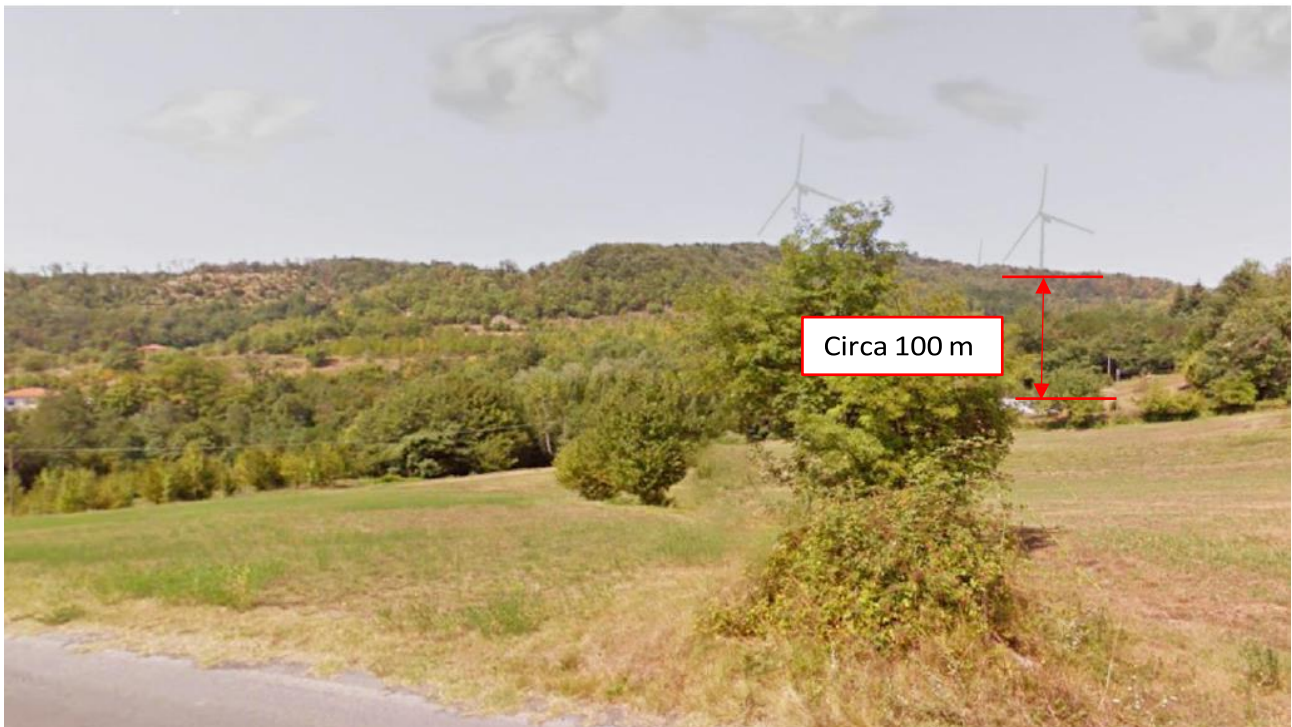
Figura 8: Indicazione dell'altezza della collina rilevata dalle curve di livello. Come si può notare 100 m non corrispondono assolutamente con la prospettiva che è stata proposta nel documento di Windtek.

La rappresentazione grafica proposta da Windtek risulta non corrispondere **con le reali proporzioni degli aerogeneratori**. Nello specifico gli aerogeneratori sembra siano stati rappresentati con una altezza di circa la metà rispetto a quella reale. Di seguito si fornisce a titolo indicativo quella che dovrebbe essere la reale prospettiva degli aerogeneratori visti dal punto di scatto n.3.

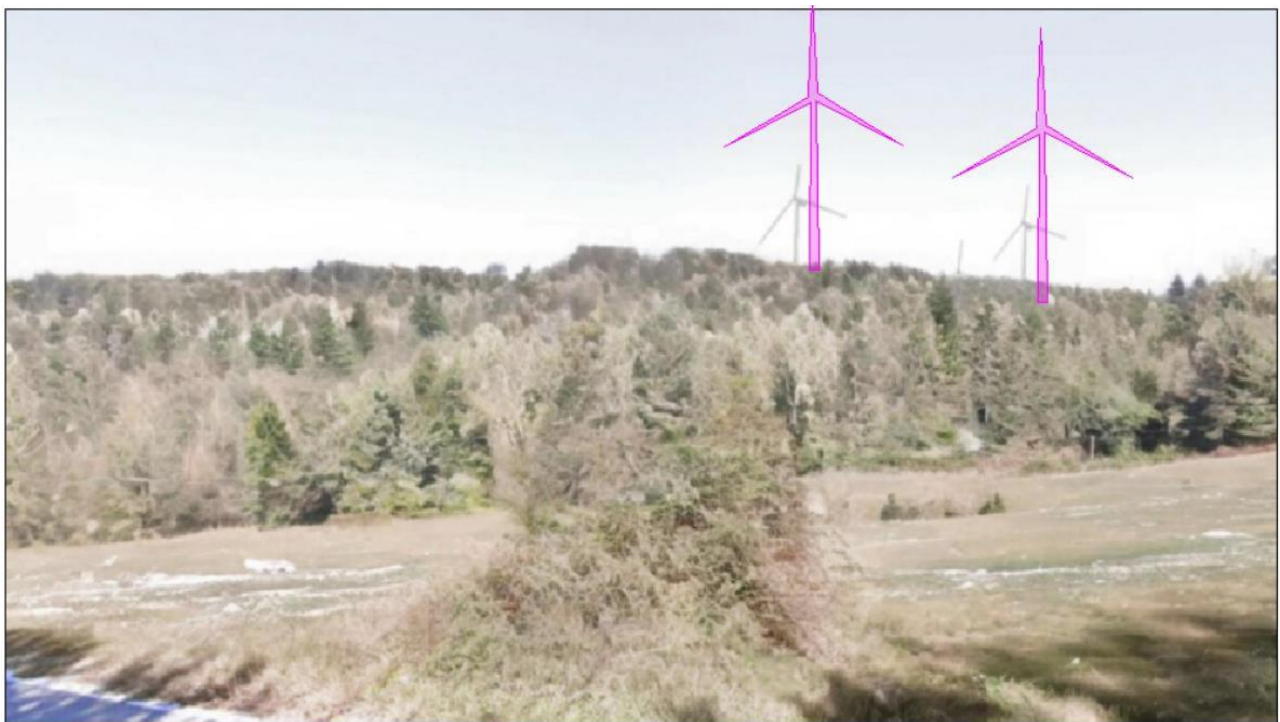
Figura 9: Rappresentazione grafica degli AG7 e AG6 in inverno dal punto di scatto 3.

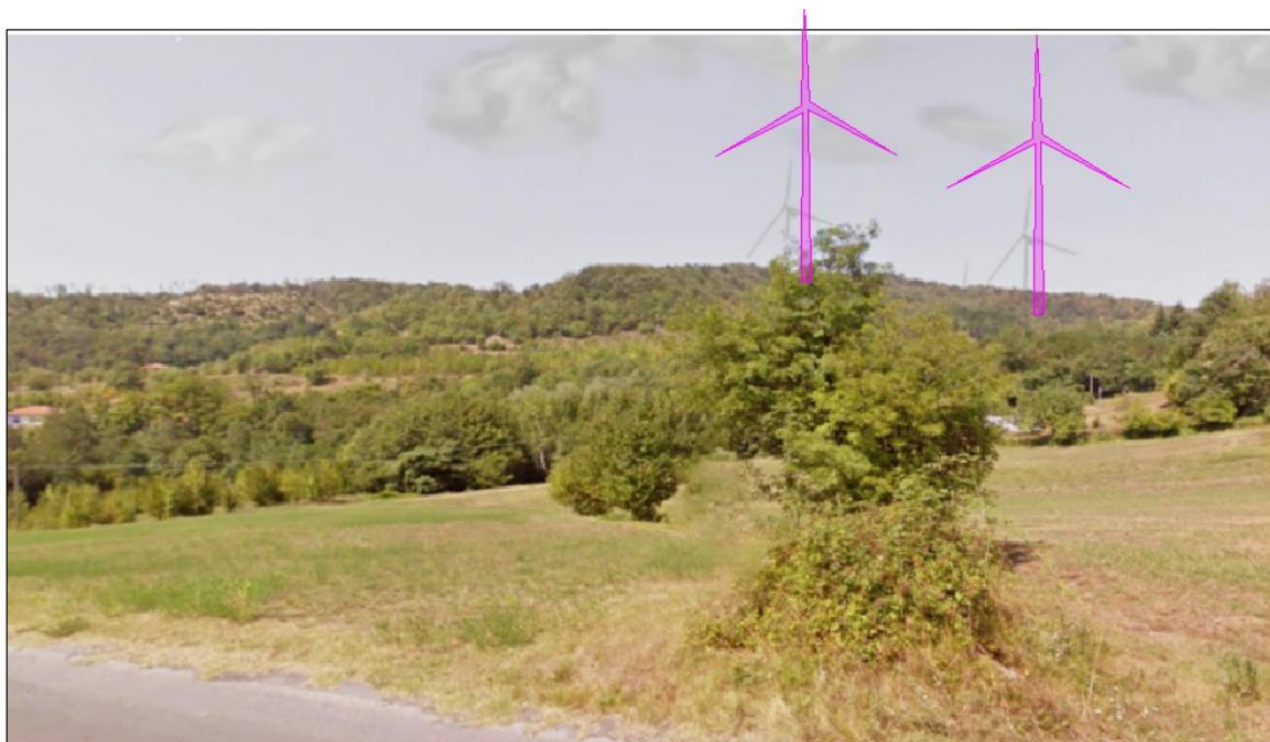
Figura 10: Rappresentazione grafica degli AG7 e AG6 in autunno dal punto di scatto 3.

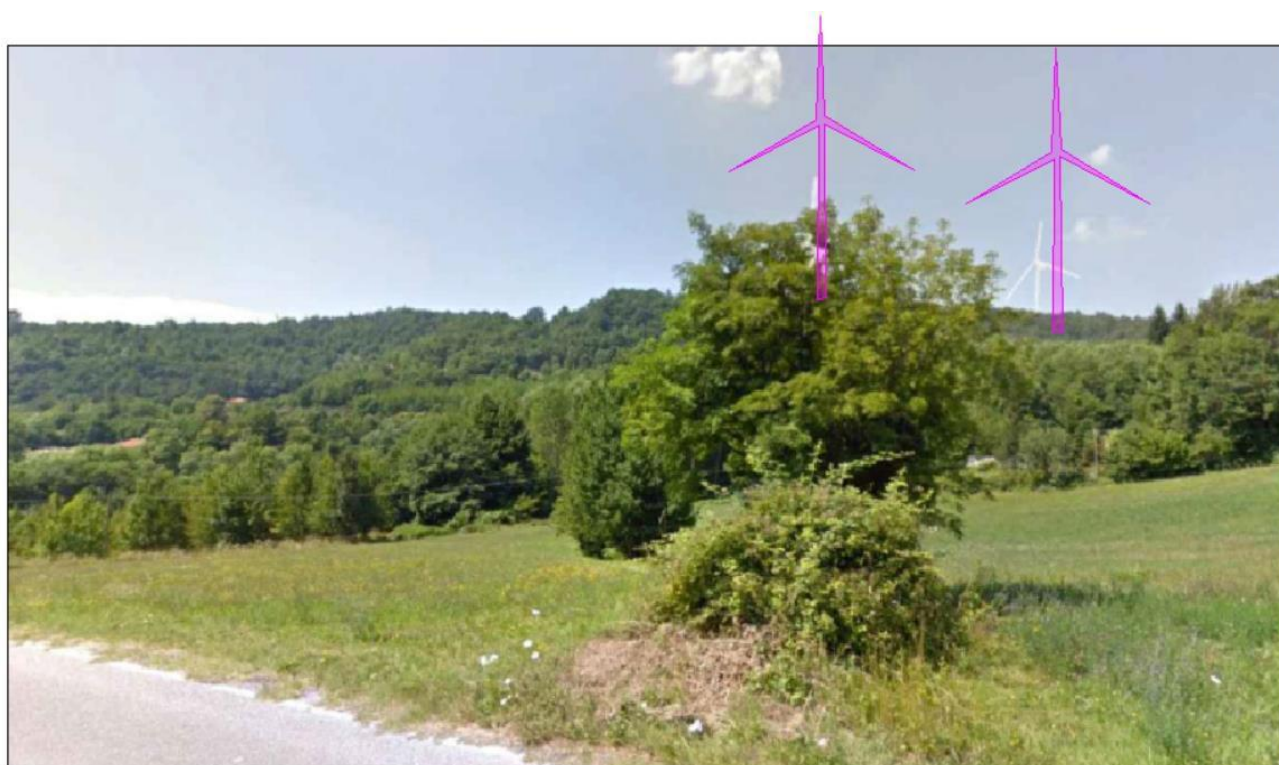
Figura 11: Rappresentazione grafica degli AG7 e AG6 in primavera dal punto di scatto 3.

Si evidenzia come nel fotomontaggio proposto per il mese primaverile il proponente paia aver inteso coprire il più possibile l'aerogeneratore 7 dietro alle fronde dell'albero in primo piano. Questo è particolarmente evidente se si confronta l'immagine rappresentativa del mese estivo con quella primaverile. Come si può notare il volume vegetativo dell'albero (un frassino per chi non la conoscesse),

risulterebbe intenzionalmente ingrandito sino a coprire in gran parte l'AG7. Come è noto, i frassini non cambiano le foglie durante l'estate, pertanto l'immagine non pare risultare rappresentativa di quella che sarà la reale prospettiva visiva di quella posizione.

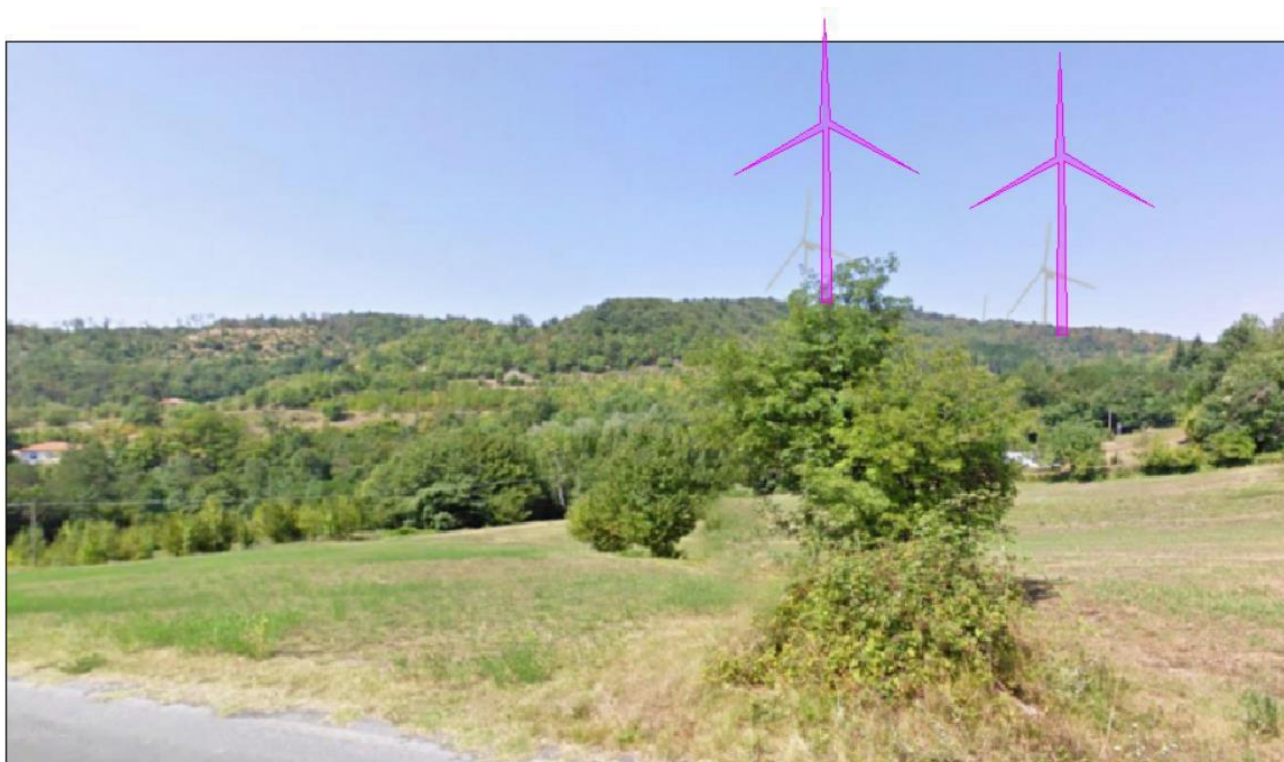
Figura 12: Rappresentazione grafica degli AG7 e AG6 in estate dal punto di scatto 3.

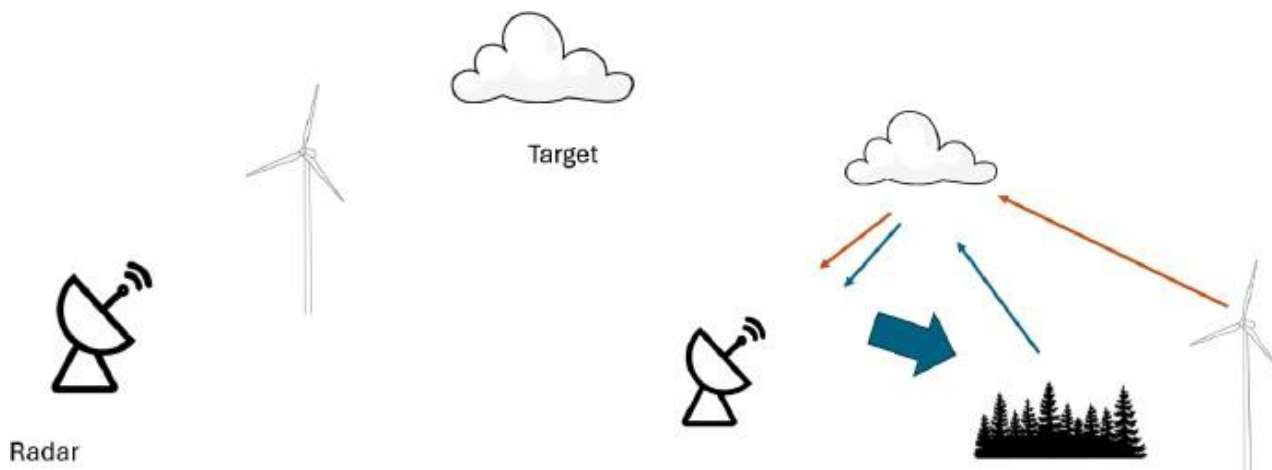
Figura 13: A sinistra il target disturbante (Parco Eolico Montecerchio) si frappone al target di interesse (perturbazione). A destra, due target disturbanti agiscono in due modi: riflettendo l'onda Radar in direzione del Radar stesso, ma anche in direzione del Target, che, come tale, viene illuminato da un riflesso spurio.

Si evidenzia inoltre che **il caso peggiore**, ovvero che il parco eolico si trovi in linea di vista tra Radar e target **non sia da escludere**, in quanto il Radar più vicino e collocato sul Monte Sette Pani (SV), dista dal parco eolico solamente **18 km**, ed è perfettamente allineato con la traiettoria di arrivo delle perturbazioni.

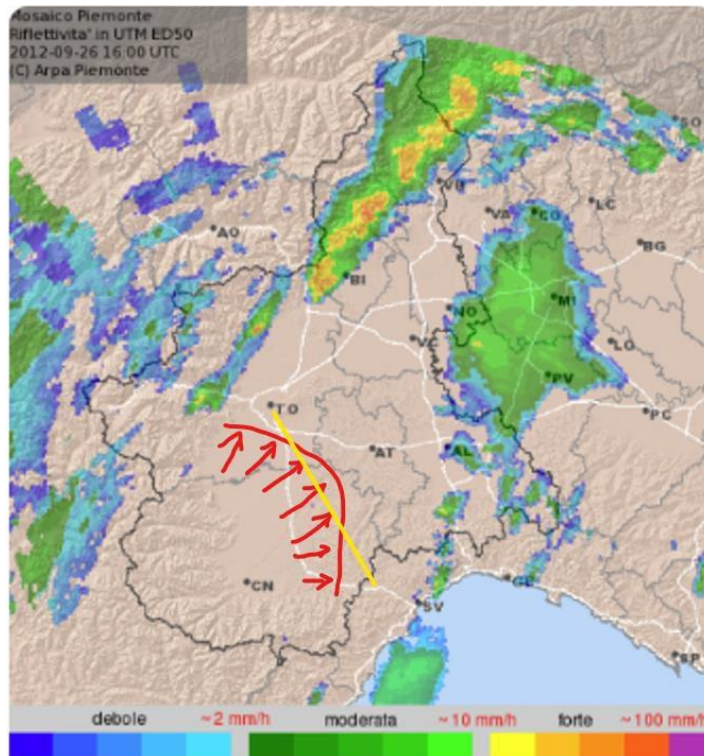
Figura 17: Frapposizione del Parco Eolico Monte Cerchio con i due Radar gestiti da Arpa Piemonte.

Il parco Eolico Monte Cerchio, come illustrato nella seguente immagine, si **frappone tra i due Radar gestiti da Arpa Piemonte**, in quello che è un noto corridoio delle perturbazioni provenienti dal nord-ovest della penisola. Questo per sottolineare che il disturbo generato ai Radar dall'installazione del parco eolico porterà a falsi eco e quindi a disturbare l'analisi dei dati per la correttezza delle previsioni meteorologiche.

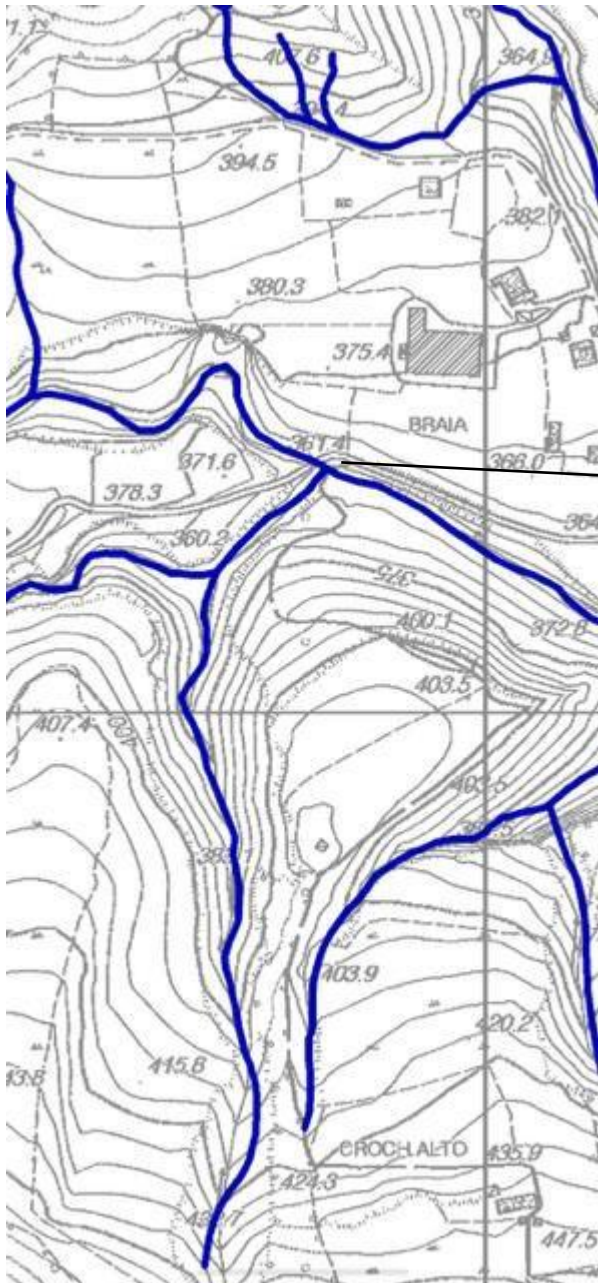
Posizione approssimativa del ponte non considerato dal Preponente.

Difetto di rilevamento e conseguente valutazione dello stato di fatto del ponte su detto rio
