OSSERVAZIONI A VALERE ANCHE QUALE PARERE CON ESPRESSO RIFERIMENTO ANCHE ALLE “INTEGRAZIONI DOCUMENTALI RELAZIONE DI RISPOSTA ALLE OSSERVAZIONI ALLA DOCUMENTAZIONE PROGETTUALE DOC. MASE – 2024 -0022139 – 22102 EO DE GN R 09 0010 B, 2024 - 0022139 – 22102 EO DE GN R 09 0011 ” NONCHÉ IN RELAZIONE ALLA PRESA IN CARICO E RISPOSTA ALLE INTEGRAZIONI RICHIESTE DALLE REGIONI (IN PRIMIS LA REGIONE PIEMONTE RELAZIONE DI RISPOSTA ALLE OSSERVAZIONI ALLA DOCUMENTAZIONE PROGETTUALE 22102 EO DE GN R 09 0018 B - D.G.R. N. 1C-81CC/2024/XI DEL 12/02/2024, RISULTANTE DELLA SEDUTA N. 430 AVENTE COME OGGETTO IL “PARERE EX ART. 23 DEL D.LGS. 152/200C E S.M.I. NELL’AMBITO DELLA VALUTAZIONE DI IMPATTO AMBIENTALE DI COMPETENZA STATALE RELATIVA AL PROGETTO DI REALIZZAZIONE DI UN IMPIANTO EOLICO DI POTENZA PARI A 43,4 MW PRESENTATO DA WINDTEK SRL NEI COMUNI DI CAIRO MONTENOTTE, CENGIO (SV) E SALICETO (CN). PARTE PIEMONTESE. [ID: 10C8C]”.)

- Osservazioni in merito alla documentazione di “integrazione sulla produttività del progetto - studio ventosità “

Idoneità dei siti dimensionamento e turbine compatibilità paesaggistica

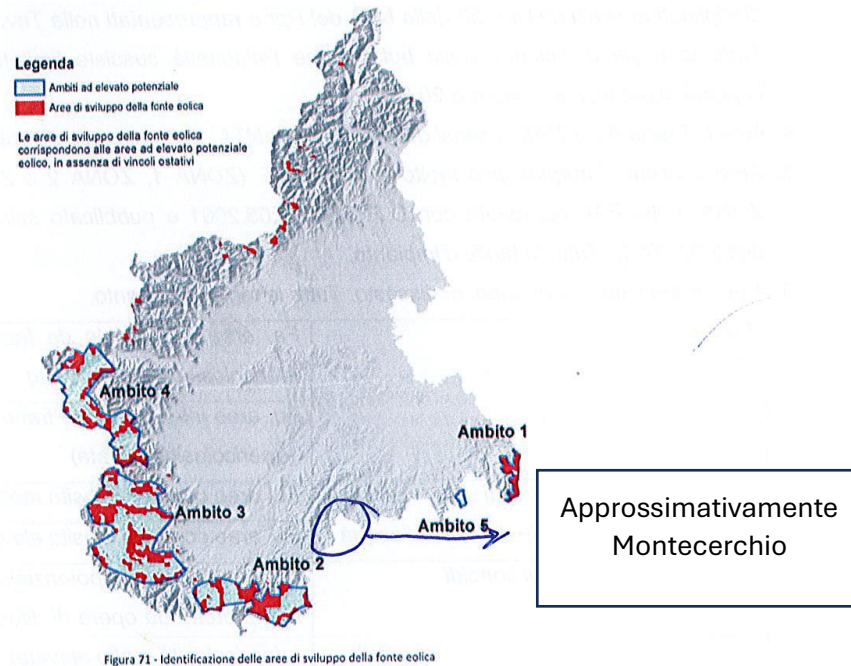
Approssimativamente
Montecerchio

Ebbene la zona ove il proponente vorrebbe collocare l'impianto non risulta ricompresa (e nemmeno prossima) alle zone ad alto potenziale eolico anzi a dire il vero risulta in una zona di assoluto grigio cromatico significativo dell'assenza di interesse eolico.

Dal combinato disposto della lettura dell'ATLANTE EOLICO presentato sopra e della rappresentazione contenuta nel PEAR Piemonte, si evidenziano dati obiettivi da cui emerge il difetto del criterio principe ovvero la ventosità del sito

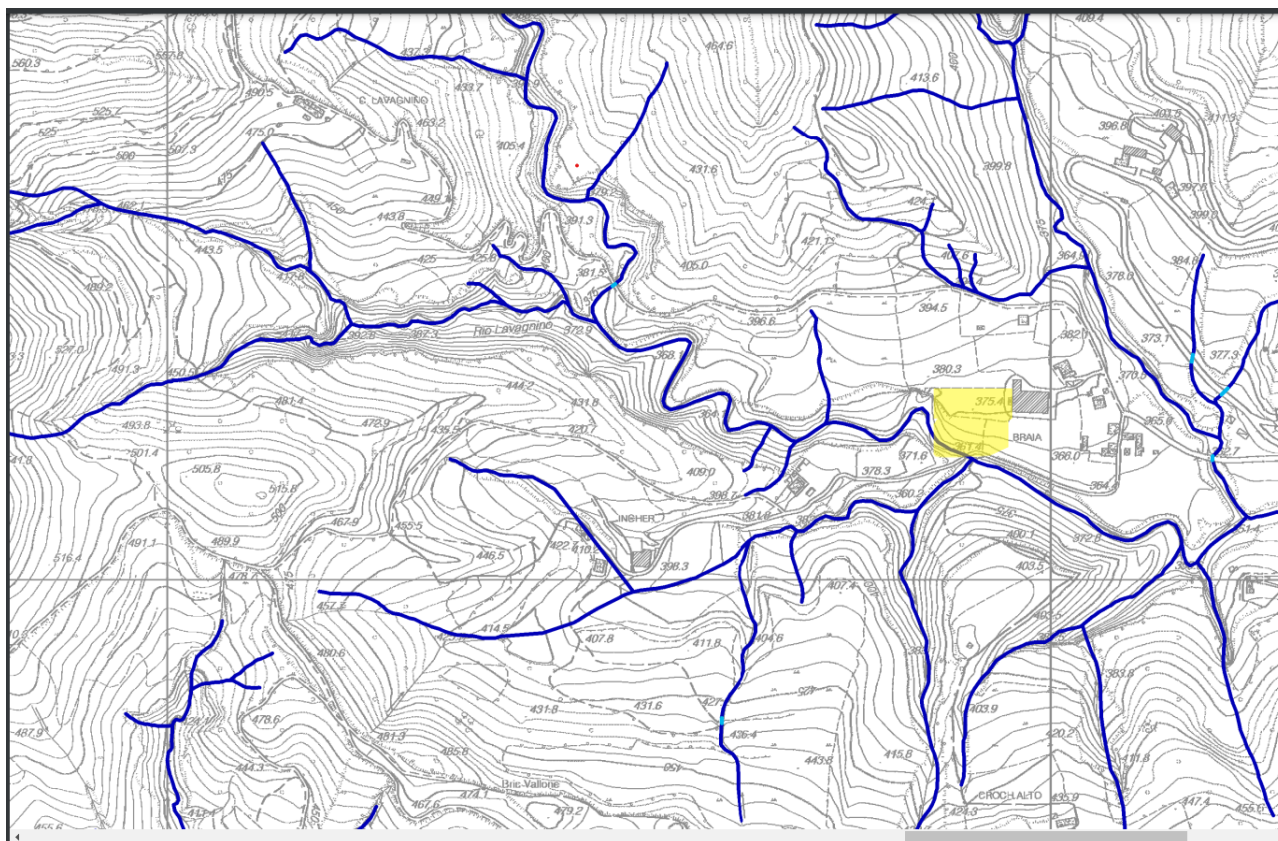
il riferimento è alla tavola cartografica in scala 1.10.000 221150 Carretto (zona di confine con il PIEMONTE) in cui si evidenzia la presenza del rio contrassegnato da linea continua blu ovvero a cielo aperto per superare il quale è stato a suo tempo costruito un ponte.

Difetto di rilevamento del rio con relativo ponte di attraversamento. Occorre altresì segnalare come il proponente non abbia rilevato un rio esistente in loco che risulta da estratto del reticolo idrografico regionale approvato con DGR 1280 del 14/12/2023.(cfr. all. sub 4)

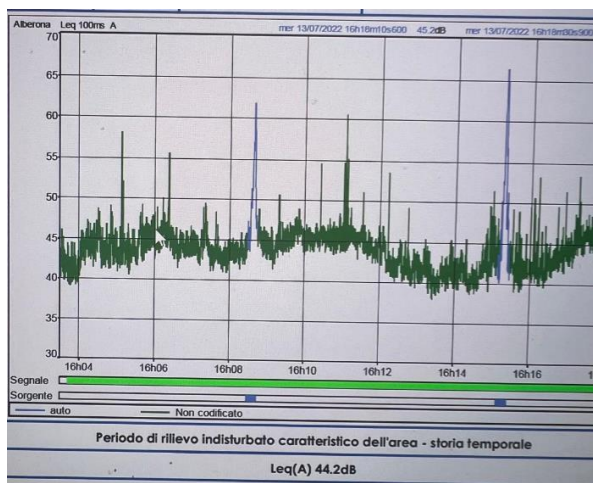
Figura 1: Immagine di come si dovrebbe presentare una reale misura acustica

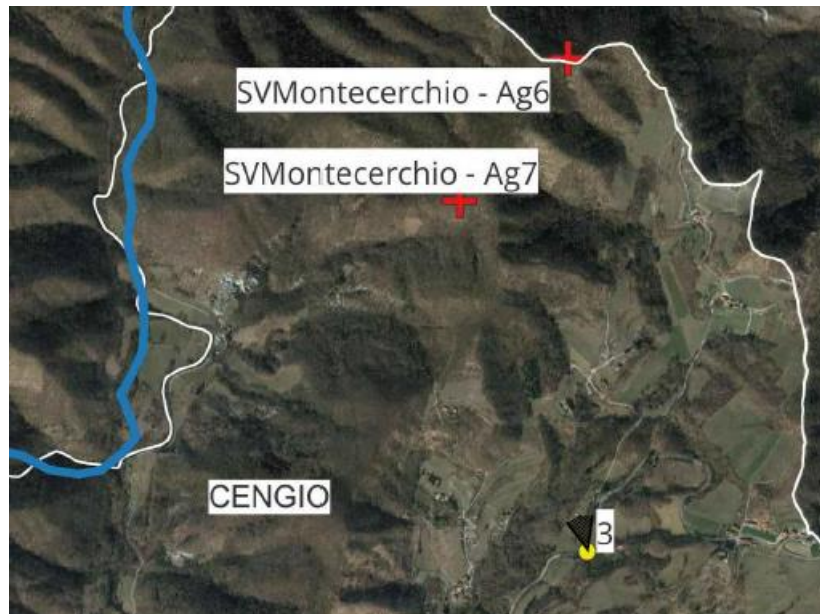
Figura 6: Punto di scatto 3 degli aerogeneratori AG7 ed AG6

Quanto descritto sopra è ancora più evidente se si prende in considerazione il documento 22102_EO_DE_SIA_D_03_0090_B_Fotomontaggi_parco_Montecerchio_nei_diversi_cicli_stagionali-signed. Si prenda in esame la prospettiva rappresentata per gli aerogeneratori AG7 ed AG6 al punto di scatto 3.

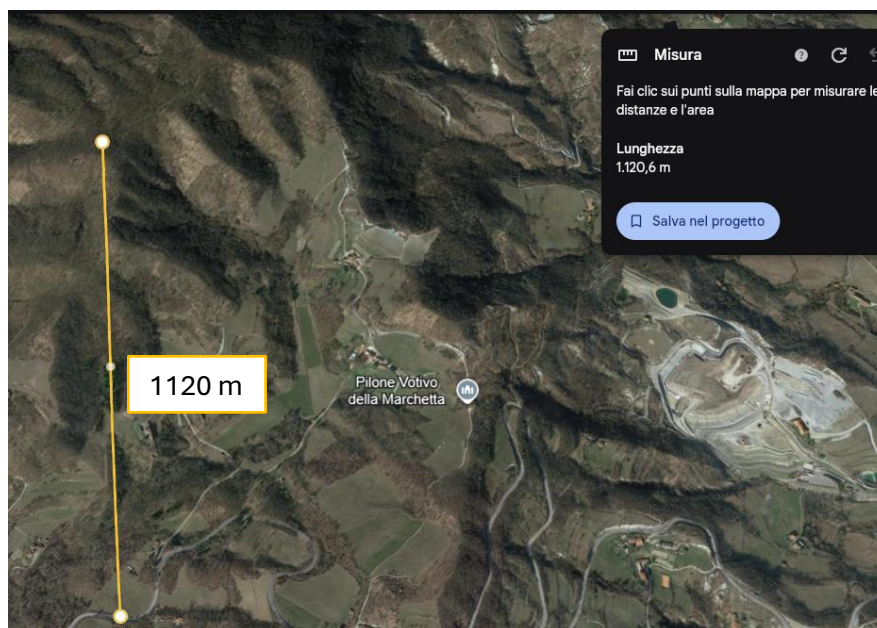
Figura 7: Misura della distanza dell' AG7 dal punto 3 di scatto.

La distanza di questo oggetto dal punto di scatto è di 1120 m, mentre la differenza di altezza della collina mediante l'ausilio ancora una volta delle curve di livello può essere stimata in 100 m.

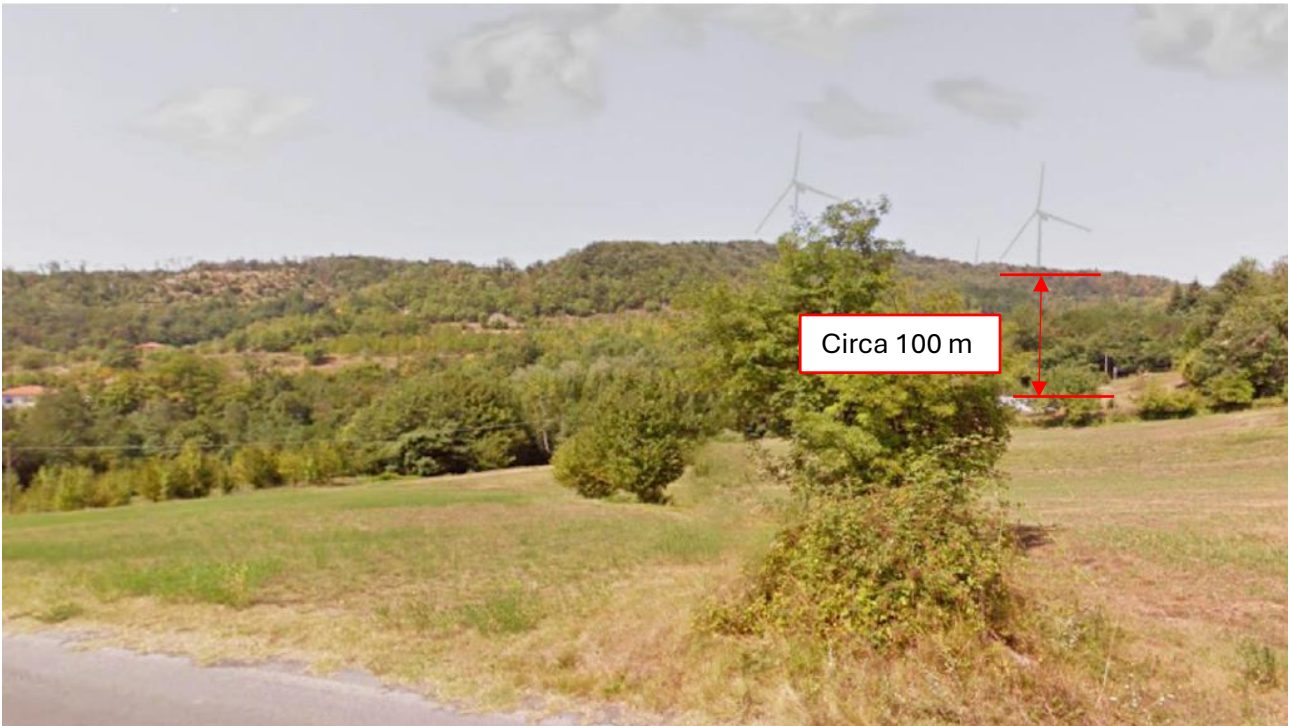
Figura 8: Indicazione dell'altezza della collina rilevata dalle curve di livello. Come si può notare 100 m non corrispondono assolutamente con la prospettiva che è stata proposta nel documento di Windtek.

La rappresentazione grafica proposta da Windtek risulta non corrispondere **con le reali proporzioni degli aerogeneratori**. Nello specifico gli aerogeneratori sembra siano stati rappresentati con una altezza di circa la metà rispetto a quella reale. Di seguito si fornisce a titolo indicativo quella che dovrebbe essere la reale prospettiva degli aerogeneratori visti dal punto di scatto n.3.

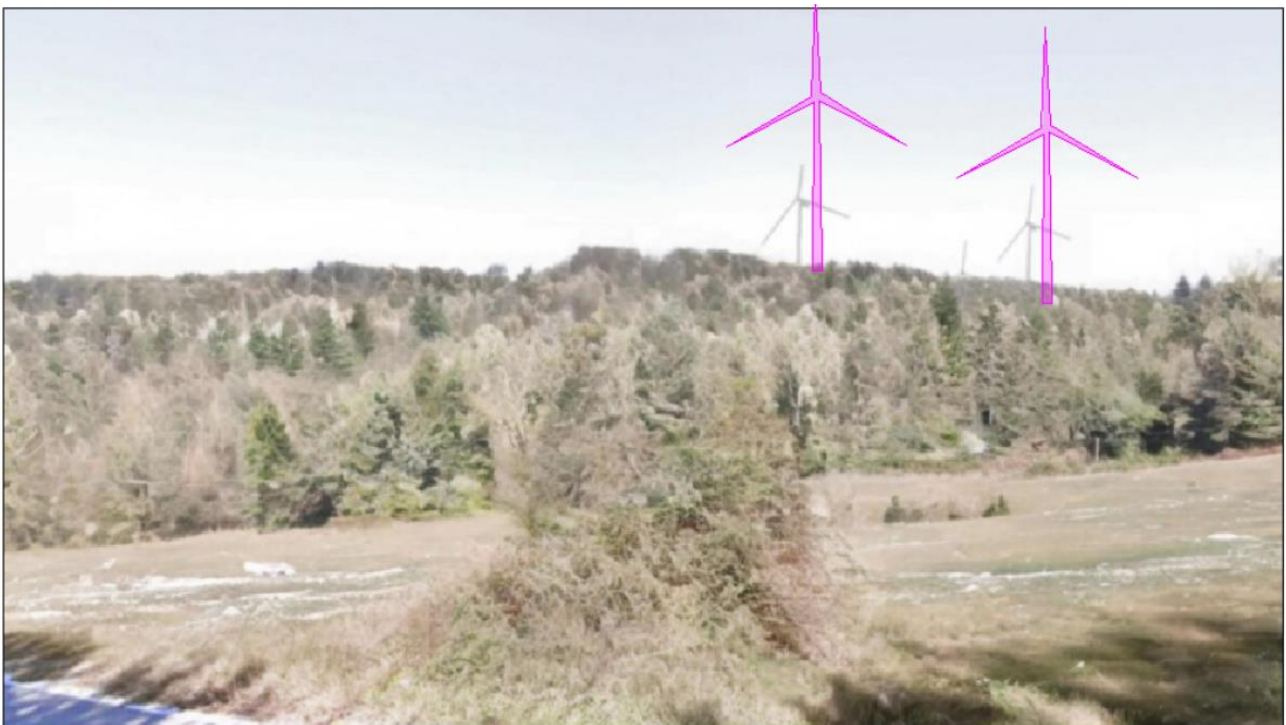
Figura 9: Rappresentazione grafica degli AG7 e AG6 in inverno dal punto di scatto 3.

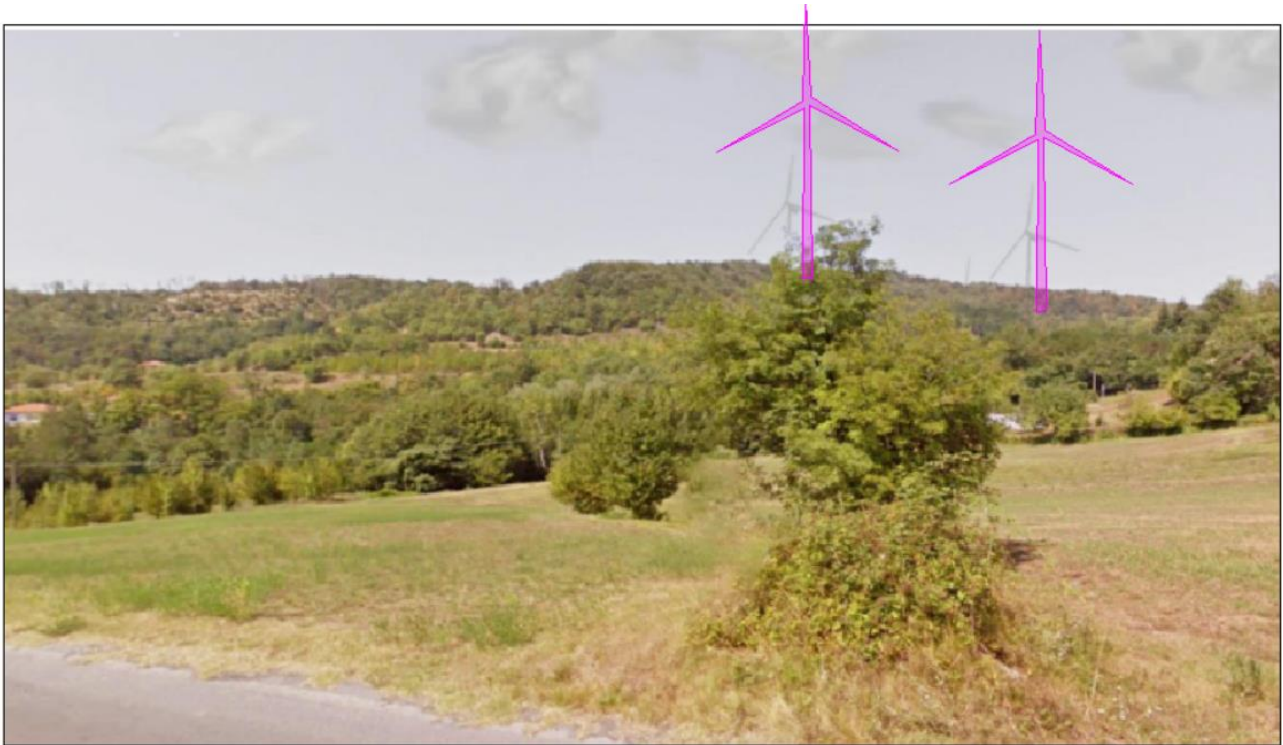
Figura 10: Rappresentazione grafica degli AG7 e AG6 in autunno dal punto di scatto 3.

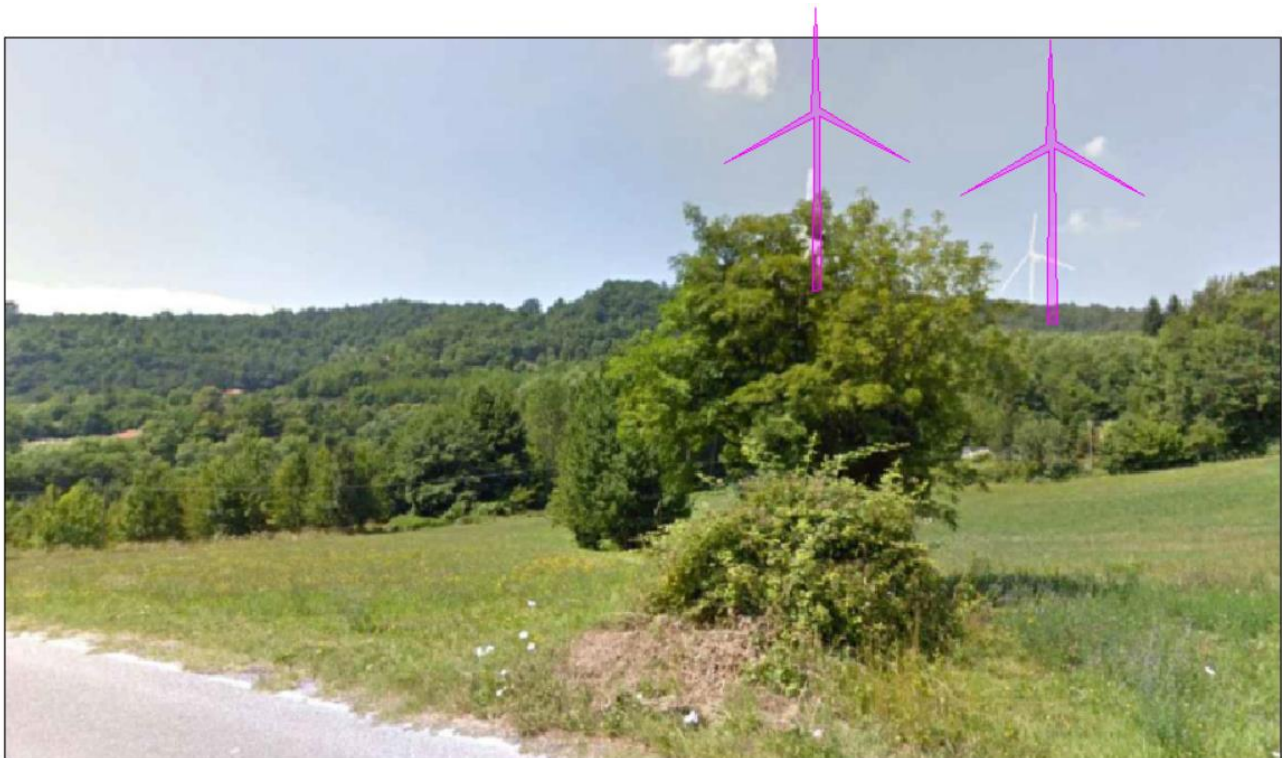
Figura 11: Rappresentazione grafica degli AG7 e AG6 in primavera dal punto di scatto 3.

Si evidenzia come nel fotomontaggio proposto per il mese primaverile il proponente paia aver inteso coprire il più possibile l'aerogeneratore 7 dietro alle fronde dell'albero in primo piano. Questo è particolarmente evidente se si confronta l'immagine rappresentativa del mese estivo con quella primaverile. Come si può notare il volume vegetativo dell'albero (un frassino per chi non la conoscesse),

risulterebbe intenzionalmente ingrandito sino a coprire in gran parte l'AG7. Come è noto, i frassini non cambiano le foglie durante l'estate, pertanto l'immagine non pare risultare rappresentativa di quella che sarà la reale prospettiva visiva di quella posizione.

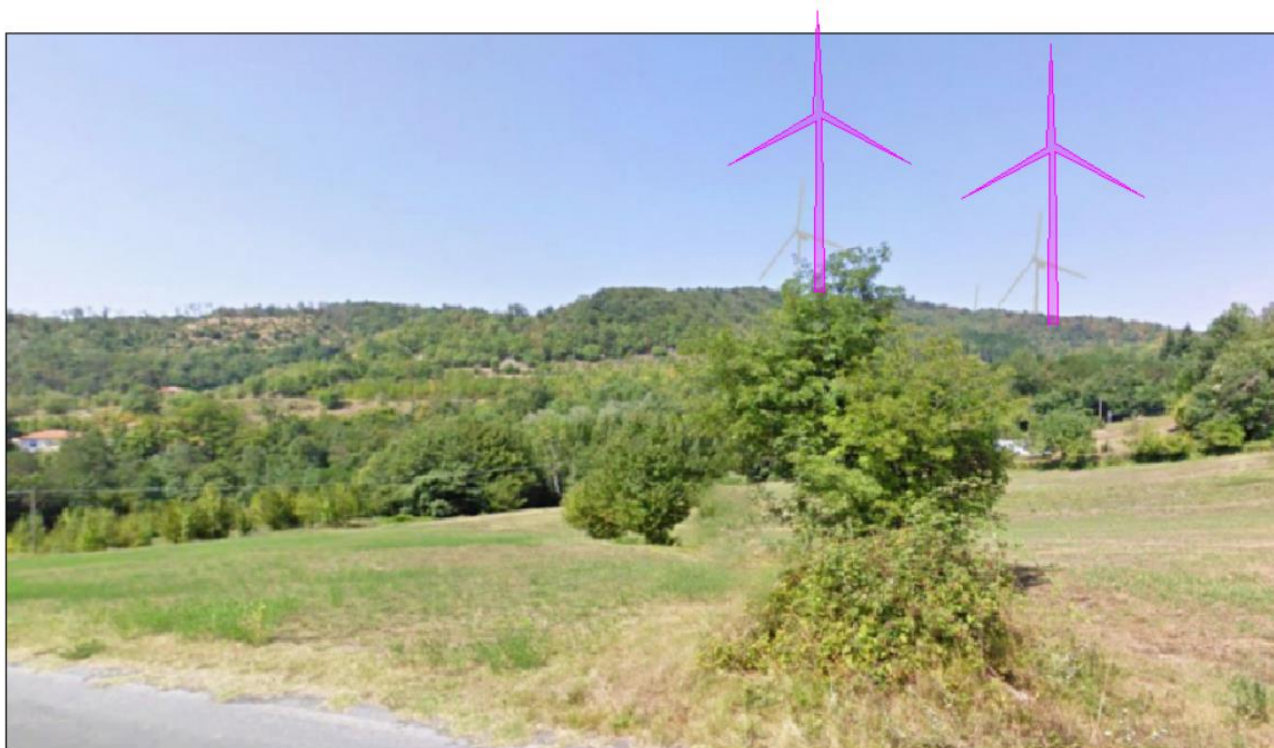
Figura 12: Rappresentazione grafica degli AG7 e AG6 in estate dal punto di scatto 3.

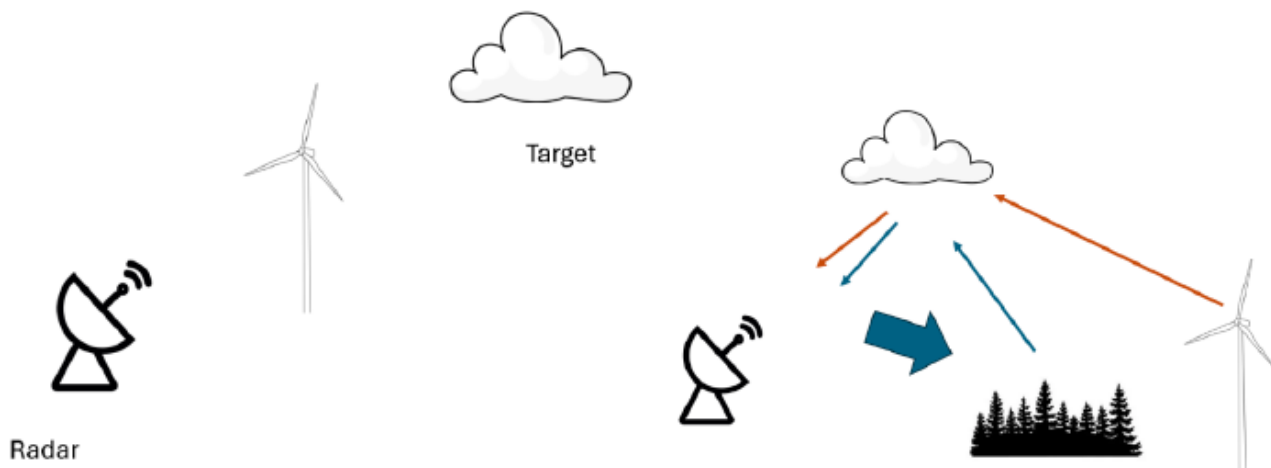
Figura 13: A sinistra il target disturbante (Parco Eolico Montecerchio) si frappone al target di interesse (perturbazione). A destra, due target disturbanti agiscono in due modi: riflettendo l'onda Radar in direzione del Radar stesso, ma anche in direzione del Target, che, come tale, viene illuminato da un riflesso spurio.

Si evidenzia inoltre che **il caso peggiore**, ovvero che il parco eolico si trovi in linea di vista tra Radar e target **non sia da escludere**, in quanto il Radar più vicino e collocato sul Monte Sette Pani (SV), dista dal parco eolico solamente **18 km**, ed è perfettamente allineato con la traiettoria di arrivo delle perturbazioni.

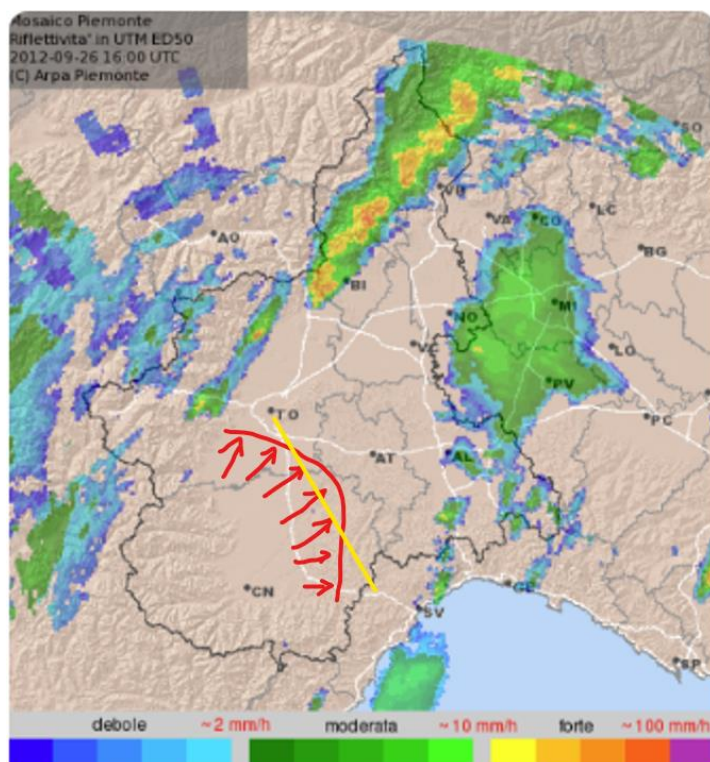
Figura 17: Frapposizione del Parco Eolico Monte Cerchio con i due Radar gestiti da Arpa Piemonte.

Il parco Eolico Monte Cerchio, come illustrato nella seguente immagine, si **frappone tra i due Radar gestiti da Arpa Piemonte**, in quello che è un noto corridoio delle perturbazioni provenienti dal nord-ovest della penisola. Questo per sottolineare che il disturbo generato ai Radar dall'installazione del parco eolico porterà a falsi eco e quindi a disturbare l'analisi dei dati per la correttezza delle previsioni meteorologiche.
