**OSSERVAZIONI A VALERE ANCHE QUALE PARERE
CON ESPRESSO RIFERIMENTO ANCHE ALLE "INTEGRAZIONI DOCUMENTALI
RELAZIONE DI RISPOSTA ALLE OSSERVAZIONI ALLA DOCUMENTAZIONE
PROGETTUALE DOC. MASE – 2024 -0022139 – 22102 EO DE GN R 09 0010 B, 2024 -
0022139 – 22102 EO DE GN R 09 0011 " NONCHÉ IN RELAZIONE ALLA PRESA IN
CARICO E RISPOSTA ALLE INTEGRAZIONI RICHIESTE DALLE REGIONI (IN PRIMIS
LA REGIONE PIEMONTE RELAZIONE DI RISPOSTA ALLE OSSERVAZIONI ALLA
DOCUMENTAZIONE PROGETTUALE 22102 EO DE GN R 09 0018 B - D.G.R. N. 1C-
81CC/2024/XI DEL 12/02/2024, RISULTANTE DELLA SEDUTA N. 430 AVENTE COME
OGGETTO IL "PARERE EX ART. 23 DEL D.LGS. 152/200C E S.M.I. NELL'AMBITO DELLA
VALUTAZIONE DI IMPATTO AMBIENTALE DI COMPETENZA STATALE RELATIVA AL
PROGETTO DI REALIZZAZIONE DI UN IMPIANTO EOLICO DI POTENZA PARI A 43,4 MW
PRESENTATO DA WINDTEK SRL NEI COMUNI DI CAIRO MONTENOTTE, CENGIO (SV)
E SALICETO (CN). PARTE PIEMONTESE. [ID: 10C8C]".)**

- Osservazioni in merito alla documentazione di "integrazione sulla produttività del
progetto - studio ventosità "

Idoneità dei siti - studio anemometrico e dimensionamento turbine

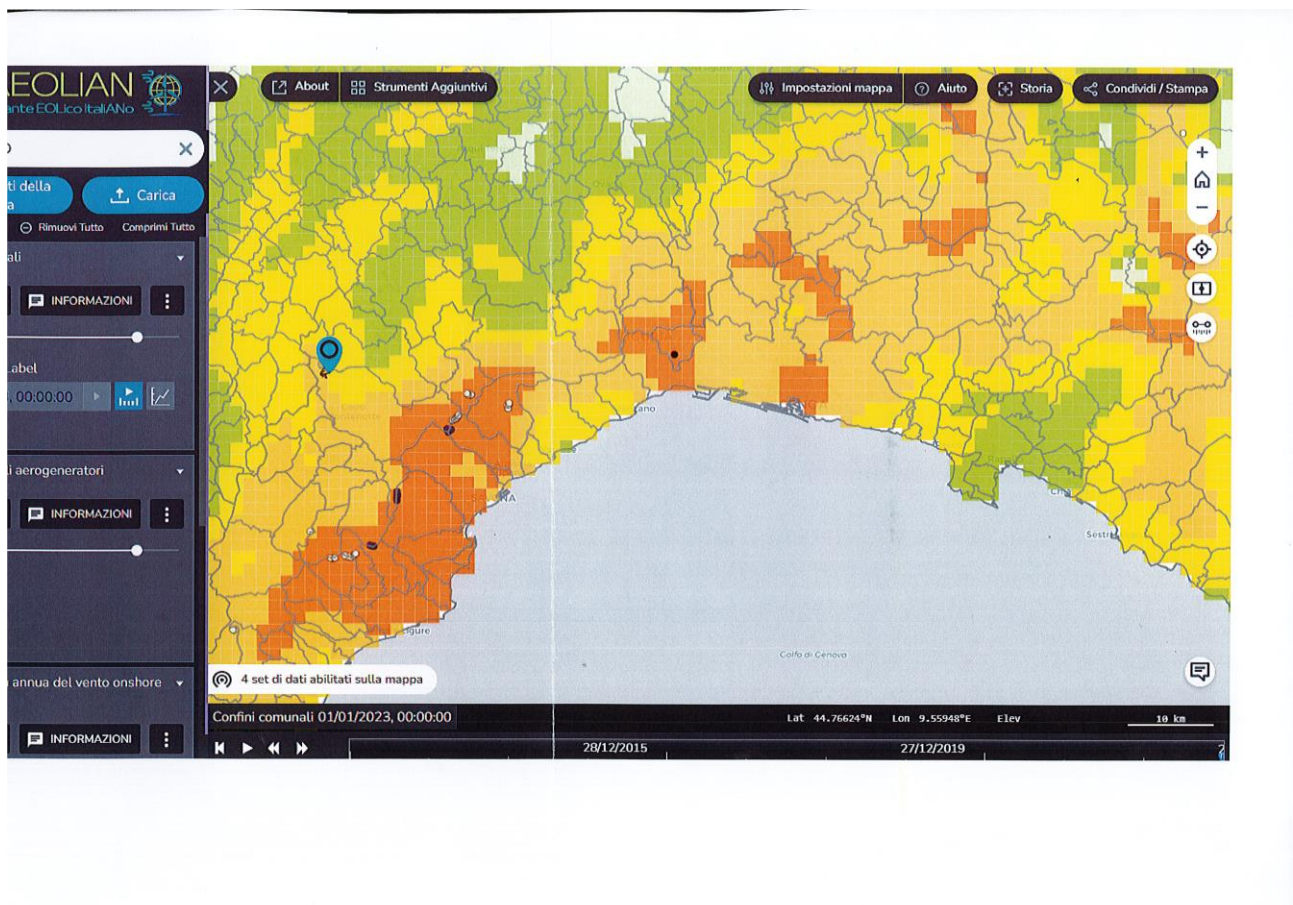
aggiungere la seguente didascalia: estratto dall'Atlante eolico italiano con la zona Cairo parte provincia Savona da cui emerge come la zona di riferimento indicata approssimativamente con una il colore blu, non si trovi in area con caratteristiche di ventosità elevata secondo Atlante eolico

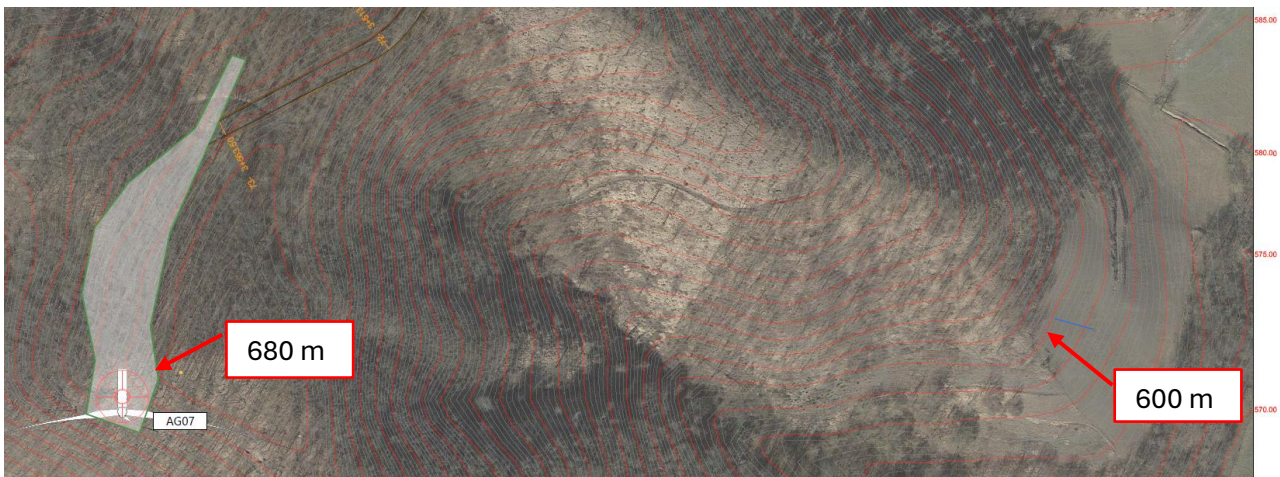
Dalle curve di livello riportate nel documento **22102_EO_DE_CI_D_08_0024_B_Planimetria_curve_livello_turb_6-7_sdp-signed** si evince facilmente mediante differenza tra le curve di livello e l’altezza della collina rispetto ai prati sottostanti, che l’aerogeneratore AG7 è di **80 m**.

Figura 3: Curve di livello per Aerogeneratore 7. Differenza di altezza rispetto ai prati sottostanti equivalente ad 80 m.

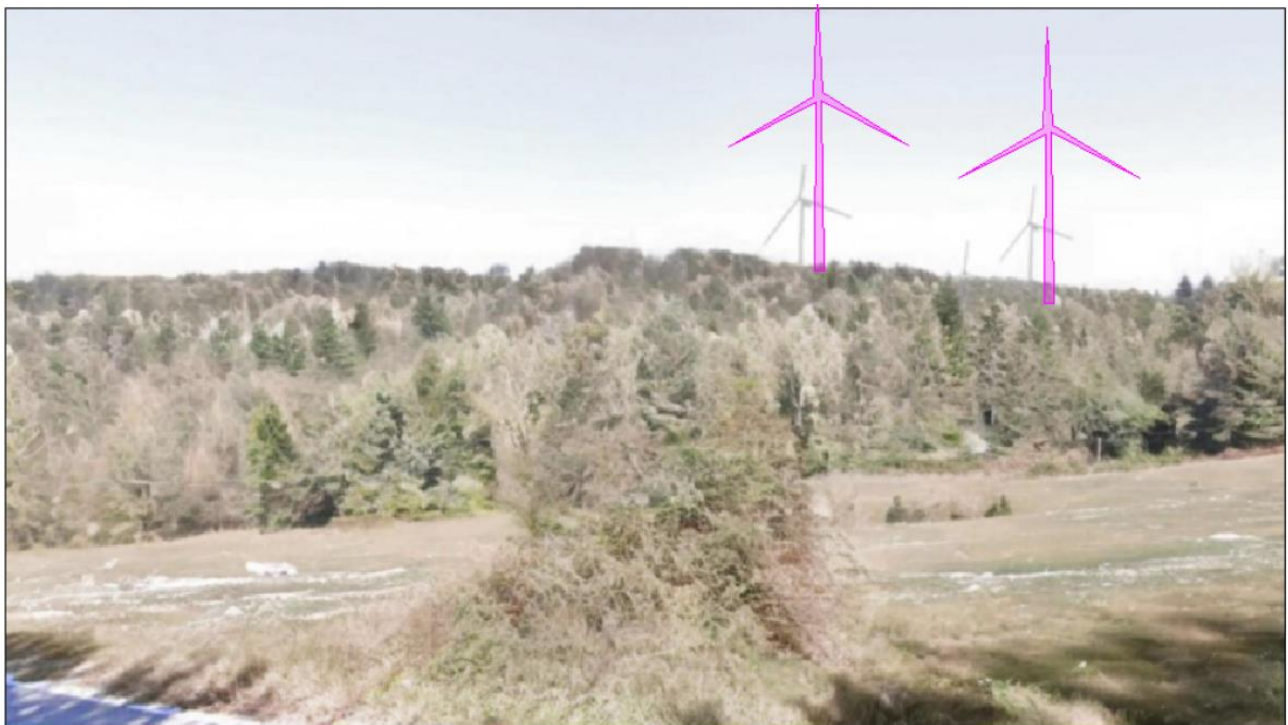
Figura 9: Rappresentazione grafica degli AG7 e AG6 in inverno dal punto di scatto 3.

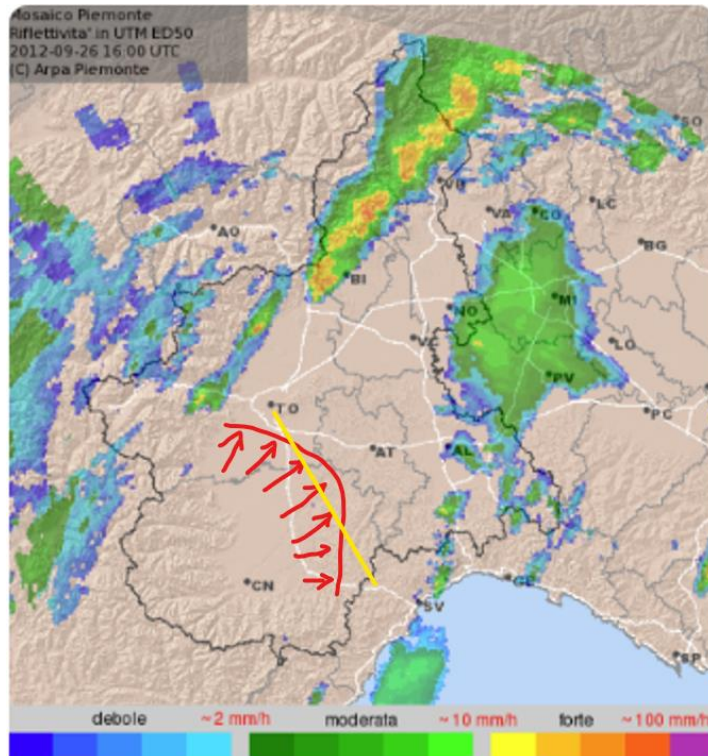
Il parco Eolico Monte Cerchio, come illustrato nella seguente immagine, si **frappone tra i due Radar gestiti da Arpa Piemonte**, in quello che è un noto corridoio delle perturbazioni provenienti dal nord-ovest della penisola. Questo per sottolineare che il disturbo generato ai Radar dall'installazione del parco eolico porterà a falsi eco e quindi a disturbare l'analisi dei dati per la correttezza delle previsioni meteorologiche.

Figura 17: Frapposizione del Parco Eolico Monte Cerchio con i due Radar gestiti da Arpa Piemonte.
