OSSERVAZIONI A VALERE ANCHE QUALE PARERE CON ESPRESSO RIFERIMENTO ANCHE ALLE “INTEGRAZIONI DOCUMENTALI RELAZIONE DI RISPOSTA ALLE OSSERVAZIONI ALLA DOCUMENTAZIONE PROGETTUALE DOC. MASE – 2024 -0022139 – 22102 EO DE GN R 09 0010 B, 2024 - 0022139 – 22102 EO DE GN R 09 0011 ” NONCHÉ IN RELAZIONE ALLA PRESA IN CARICO E RISPOSTA ALLE INTEGRAZIONI RICHIESTE DALLE REGIONI (IN PRIMIS LA REGIONE PIEMONTE RELAZIONE DI RISPOSTA ALLE OSSERVAZIONI ALLA DOCUMENTAZIONE PROGETTUALE 22102 EO DE GN R 09 0018 B - D.G.R. N. 1C-81CC/2024/XI DEL 12/02/2024, RISULTANTE DELLA SEDUTA N. 430 AVENTE COME OGGETTO IL “PARERE EX ART. 23 DEL D.LGS. 152/200C E S.M.I. NELL’AMBITO DELLA VALUTAZIONE DI IMPATTO AMBIENTALE DI COMPETENZA STATALE RELATIVA AL PROGETTO DI REALIZZAZIONE DI UN IMPIANTO EOLICO DI POTENZA PARI A 43,4 MW PRESENTATO DA WINDTEK SRL NEI COMUNI DI CAIRO MONTENOTTE, CENGIO (SV) E SALICETO (CN). PARTE PIEMONTESE. [ID: 10C8C]”).

In relazione allo STUDIO ANEMOLOGICO E VALUTAZIONE PRELIMINARE DELLA PRODUZIONE EOLICA

Commenti tecnici alla Relazione Impatto acustico
22102 EO DE AC R 07 0001 A valutazione di impatto acustico signed

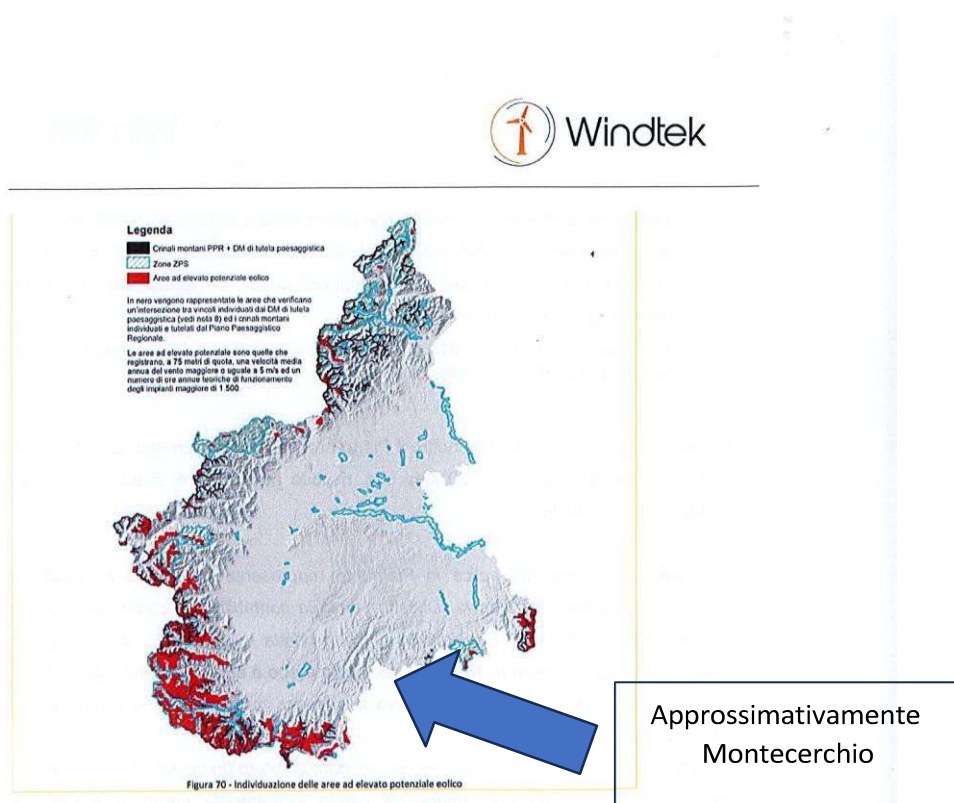
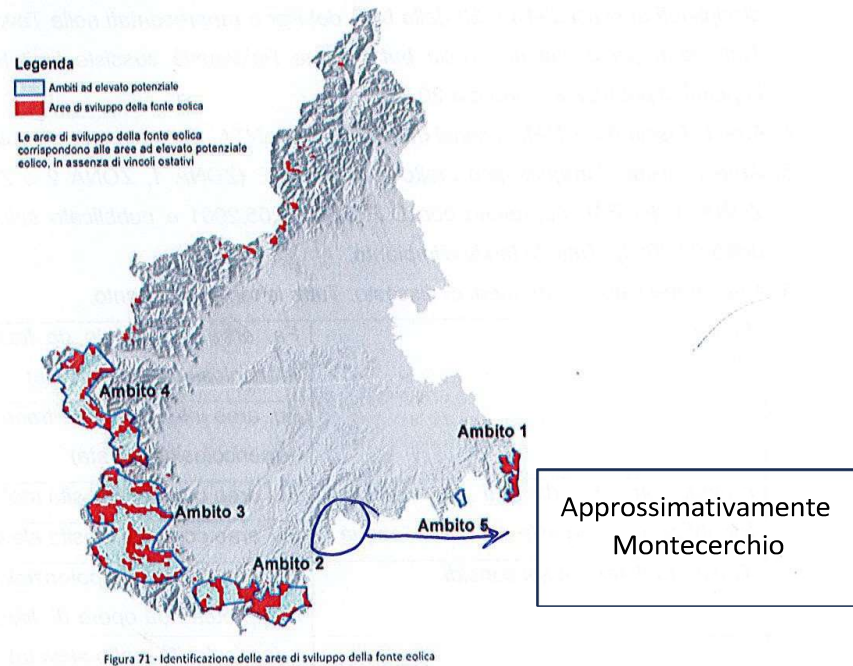
Ebbene la zona ove il proponente vorrebbe collocare l'impianto non risulta ricompresa (e nemmeno prossima) alle zone ad alto potenziale eolico anzi a dire il vero risulta in una zona di assoluto grigio cromatico significativo dell'assenza di interesse eolico.

Di fronte a questa evidente mancanza di approfondimento e mancata presa in carico della problematica può essere utile ricordare come lo stesso proponente, con riferimento specifico al PEAR Piemonte, abbia scritto : che *all'interno del PEAR la Regione (Piemonte ndr.)* identifica una serie di aree le cui caratteristiche orografiche e anemologiche le rendono ad elevato potenziale ad ospitare centrali eoliche (tali aree sono contrassegnate dal colore rosso). Seguono poi due figure tratte dal PEAR Piemonte in cui poter apprezzare la distinzione tra le aree ad elevato potenziale eolico e le altre (figure 70 e 71 dell'elaborato 239 sintesi non tecnica) che si riportano per comodità di consultazione

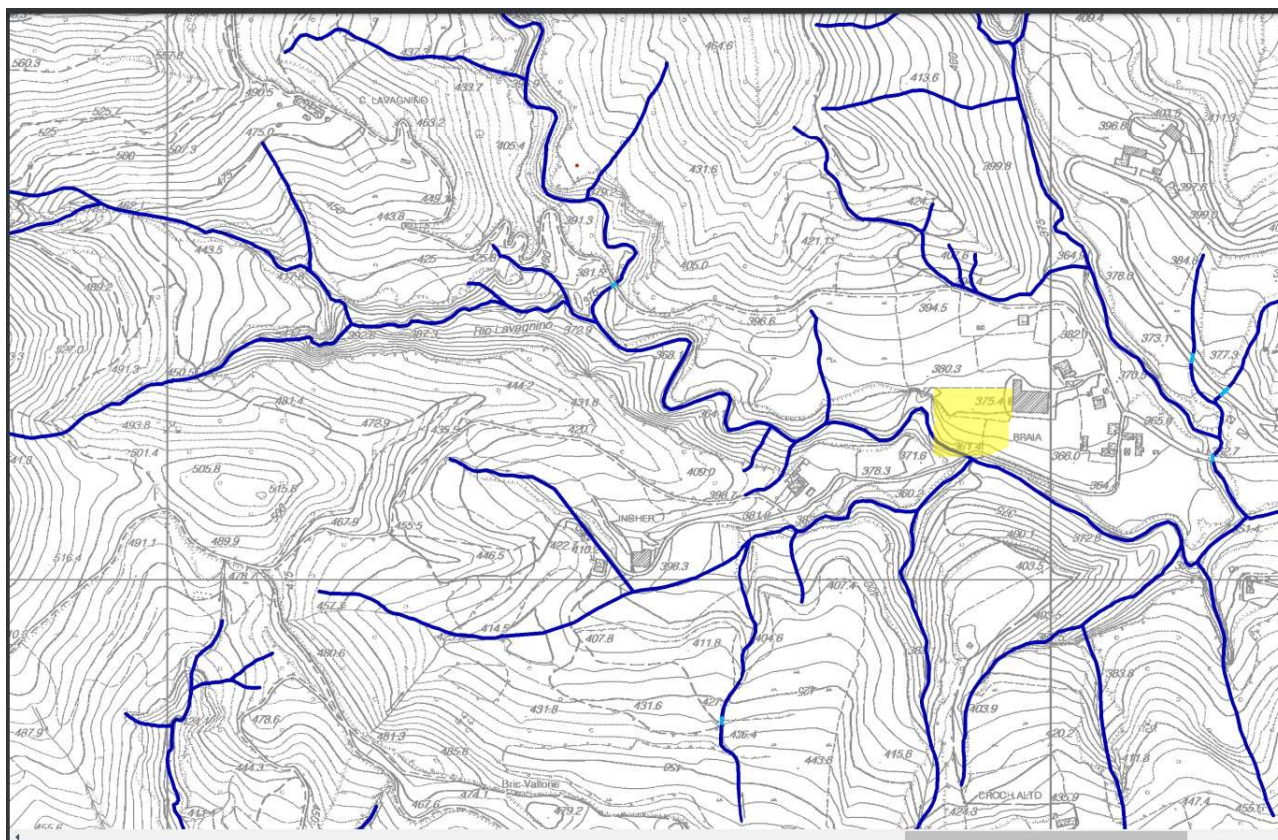
il riferimento è alla tavola cartografica in scala 1.10.000 221150 Carretto (zona di confine con il PIEMONTE) in cui si evidenzia la presenza del rio contrassegnato da linea continua blu ovvero a cielo aperto per superare il quale è stato a suo tempo costruito un ponte.

Difetto di rilevamento del rio con relativo ponte di attraversamento. Occorre altresì segnalare come il proponente non abbia rilevato un rio esistente in loco che risulta da estratto del reticolo idrografico regionale approvato con DGR 1280 del 14/12/2023.(cfr. all. sub 4)

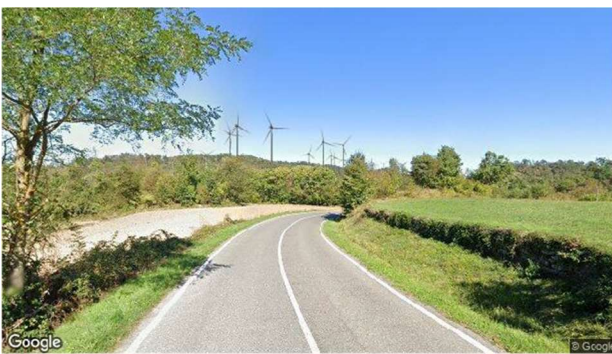
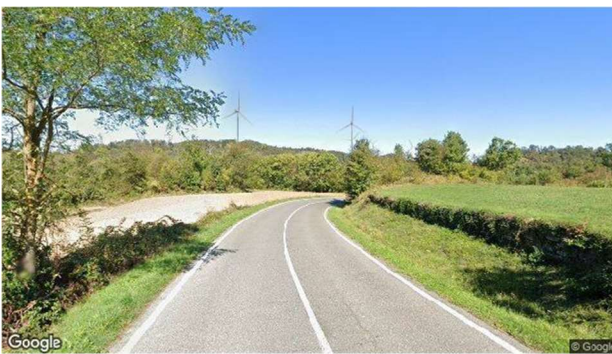
Da notare come l'altezza delle pale risulti apparentemente la medesima nonostante nel fotogramma di pag. 20 (pale che dovrebbero essere di altezza minore, i raggi siano tutti obliqui e quindi non raggiungano l'estensione in altezza massima percepibile).

Tanto nel "foto inserimento" di pag. 20

quanto nel fotoinserimento di pag. 21 pale di dimensioni sovrapponibili, in contrasto con la previsione dell'alternativa che prevede, secondo le intenzioni del Proponente, l'utilizzo di un numero maggiore di AG ma di dimensioni ridotte

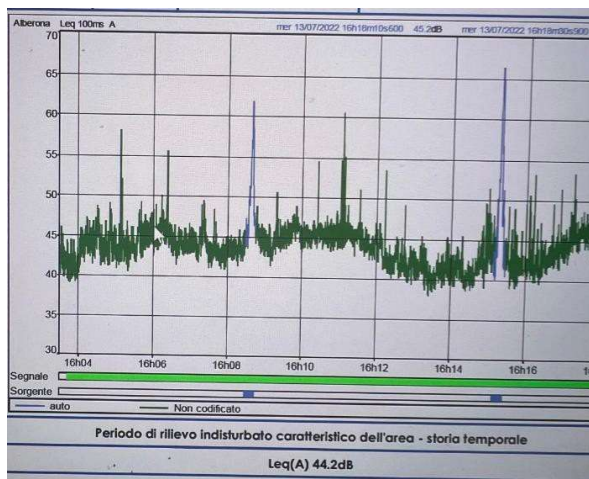
Figura 1: Immagine di come si dovrebbe presentare una reale misura acustica

- 1- I valori indicati nelle schede di rilevazione inquinamento acustico tipo 4, risultano riportare per i recettori dal 22 al 35 un **rilevamento fatto in data successiva rispetto alla prima emissione della relazione** e specificatamente dalle rilevazioni riportate in tabella da pag. 24 a pag.38 del documento in oggetto.
- 2- **Non sono presenti grafici delle registrazioni che diano evidenza** della data, delle emissioni sonore legate al tempo, come invece è consuetudine fare (si veda il seguente esempio estratto da analoga relazione):

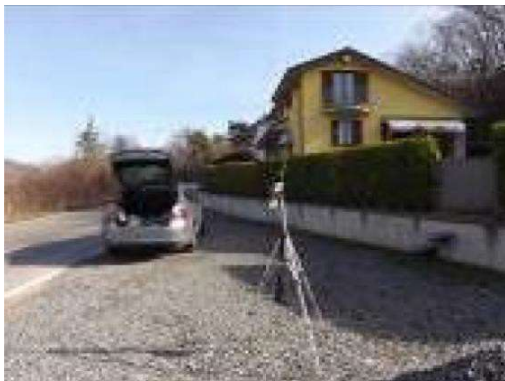
Figura 2: Recettore 38 con immagine dello strumento sulla strada di percorrenza

- 6- In merito alle misure dichiarate nelle schede di rilevazione inquinamento acustico tipo 4, ben 39 recettori su 41 totali riportano valori di $L_{a_{max}} > 70\text{dB}$ (livello sonoro massimo raggiunto durante tutta la durata della misura). Nello specifico si prenda il valore di $L_{a_{max}}$ rilevato per il recettore 38, misurazione fatta sulla strada di percorrenza come da immagine seguente, riporta $L_{a_{max}} = 78,8\text{ dB}$:

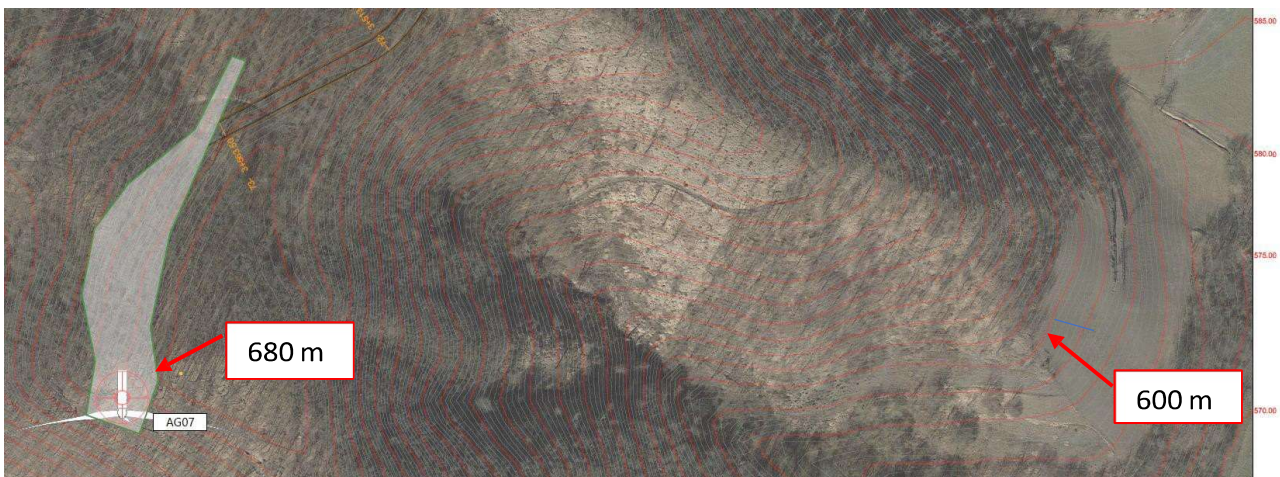
Figura 3: Curve di livello per Aerogeneratore 7. Differenza di altezza rispetto ai prati sottostanti equivalente ad 80 m.

Dalle curve di livello riportate nel documento **22102_EO_DE_CI_D_08_0024_B_Planimetria_curvelivello_turb_6-7_sdp-signed** si evince facilmente mediante differenza tra le curve di livello e l’altezza della collina rispetto ai prati sottostanti, che l’aerogeneratore AG7 è di **80 m**.

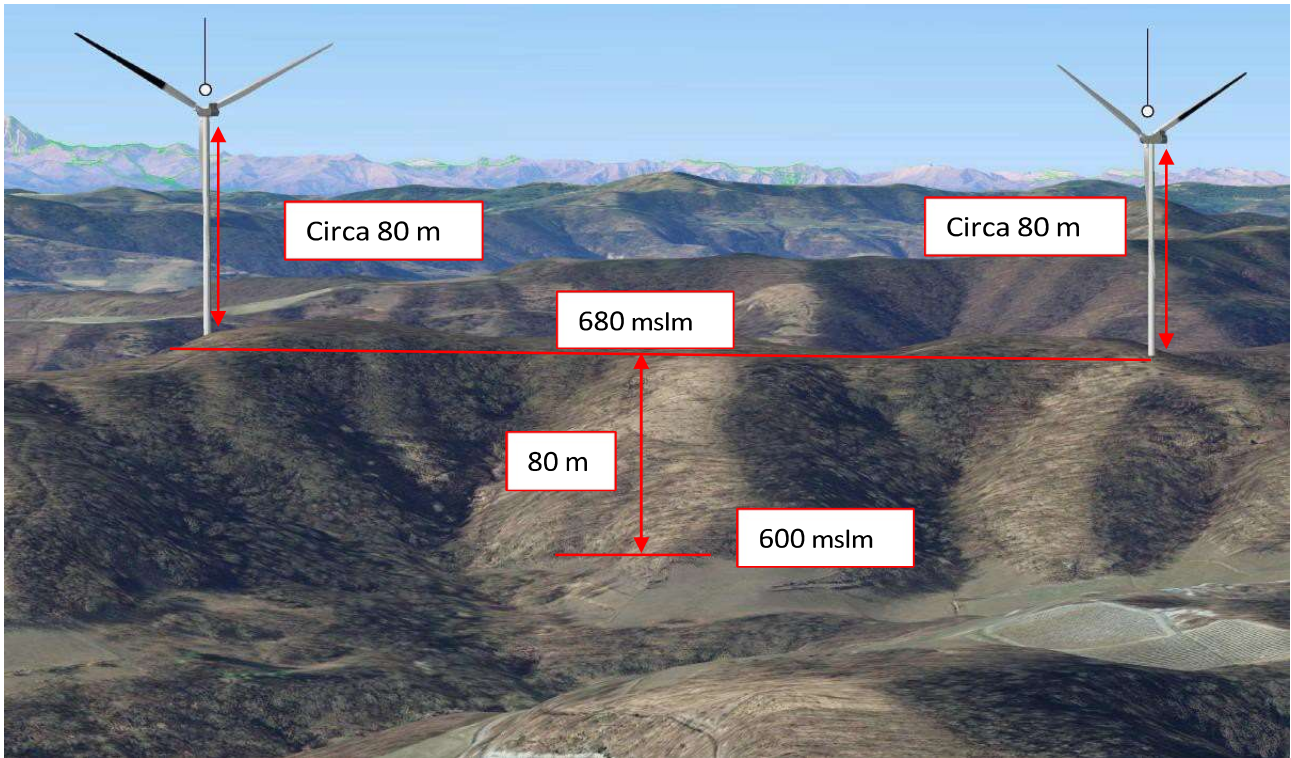
Figura 4: Comparazione della misura rilevata tra le curve di livello, ovvero 80 m e la rappresentazione grafica proposta di Windtek. Le pale al rotore in realtà misurano 125 m e non 80 come sembrerebbe nella rappresentazione grafica.

Riportando la misura rilevata nel documento **22102_EO_DE_GN_D_03_0012_A_Analisi_di_impatto_visivo-signed** si evince che l’altezza dell’aerogeneratore non risulti assolutamente proporzionale alla misura rilevata dalle curve di livello e quindi **l’elaborato prodotto da Windtek non risulta rappresentativo**.

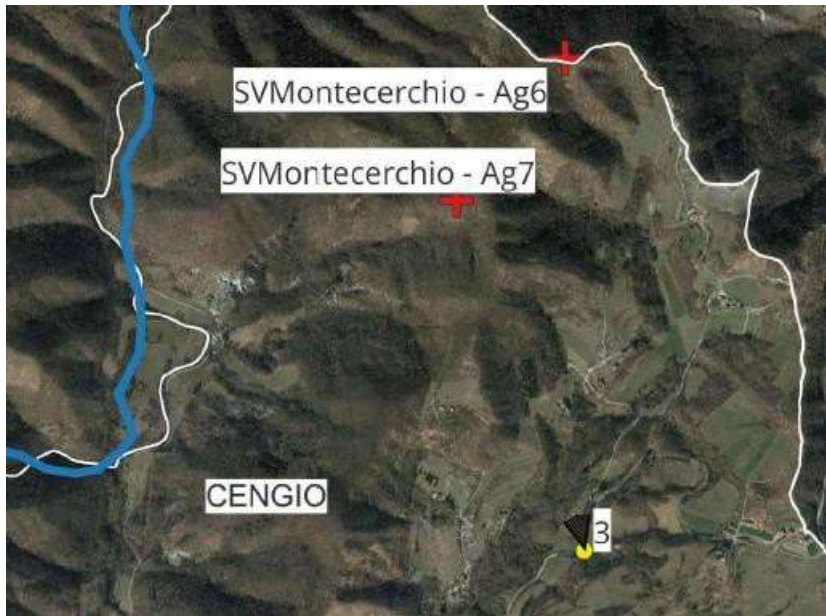
Figura 6: Punto di scatto 3 degli aerogeneratori AG7 ed AG6

Quanto descritto sopra è ancora più evidente se si prende in considerazione il documento 22102_EO_DE_SIA_D_03_0090_B_Fotomontaggi_parco_Montecerchio_nei_diversi_cicli_stagionali-signed. Si prenda in esame la prospettiva rappresentata per gli aerogeneratori AG7 ed AG6 al punto di scatto 3.

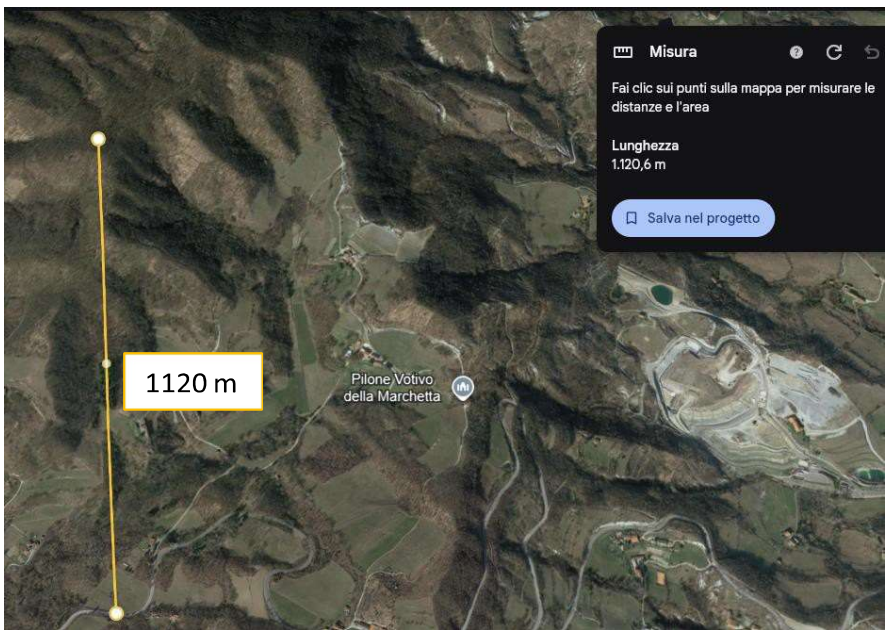
Figura 7: Misura della distanza dell' AG7 dal punto 3 di scatto.

La distanza di questo oggetto dal punto di scatto è di 1120 m, mentre la differenza di altezza della collina mediante l'ausilio ancora una volta delle curve di livello può essere stimata in 100 m.

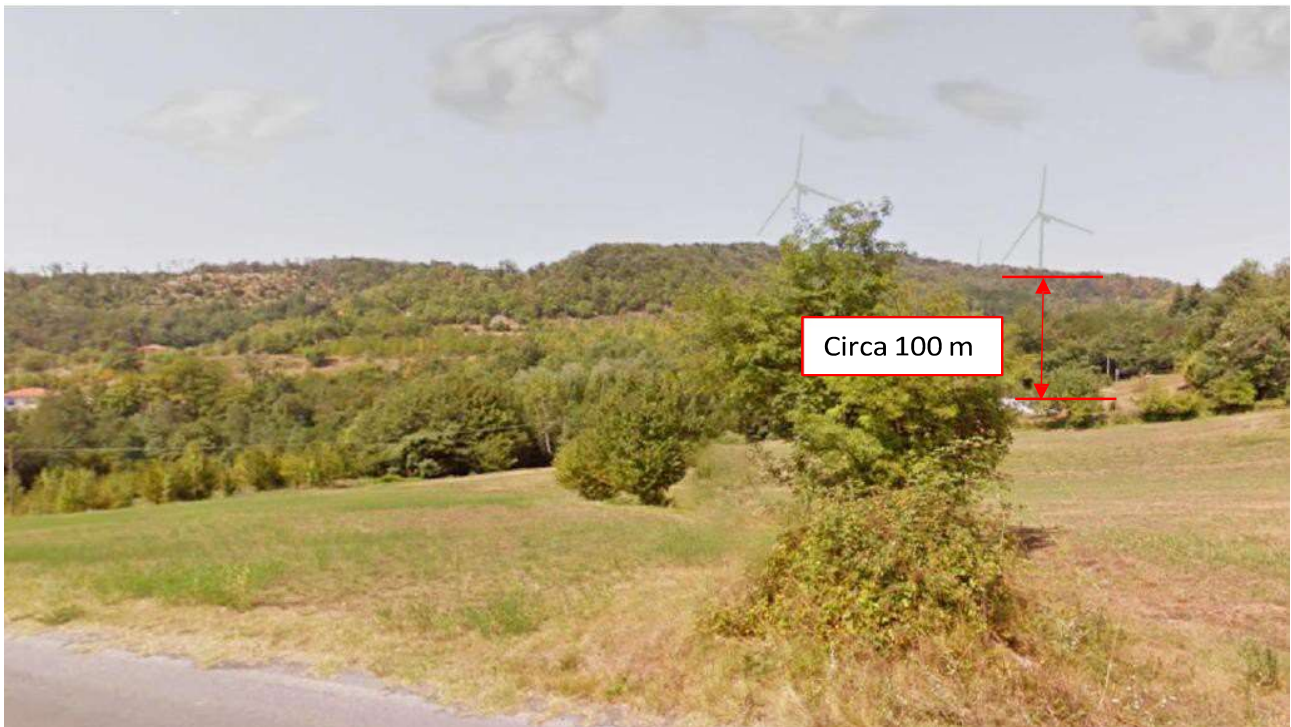
Figura 8: Indicazione dell'altezza della collina rilevata dalle curve di livello. Come si può notare 100 m non corrispondono assolutamente con la prospettiva che è stata proposta nel documento di Windtek.

La rappresentazione grafica proposta da Windtek risulta non corrispondere **con le reali proporzioni degli aerogeneratori**. Nello specifico gli aerogeneratori sembra siano stati rappresentati con una altezza di circa la metà rispetto a quella reale. Di seguito si fornisce a titolo indicativo quella che dovrebbe essere la reale prospettiva degli aerogeneratori visti dal punto di scatto n.3.

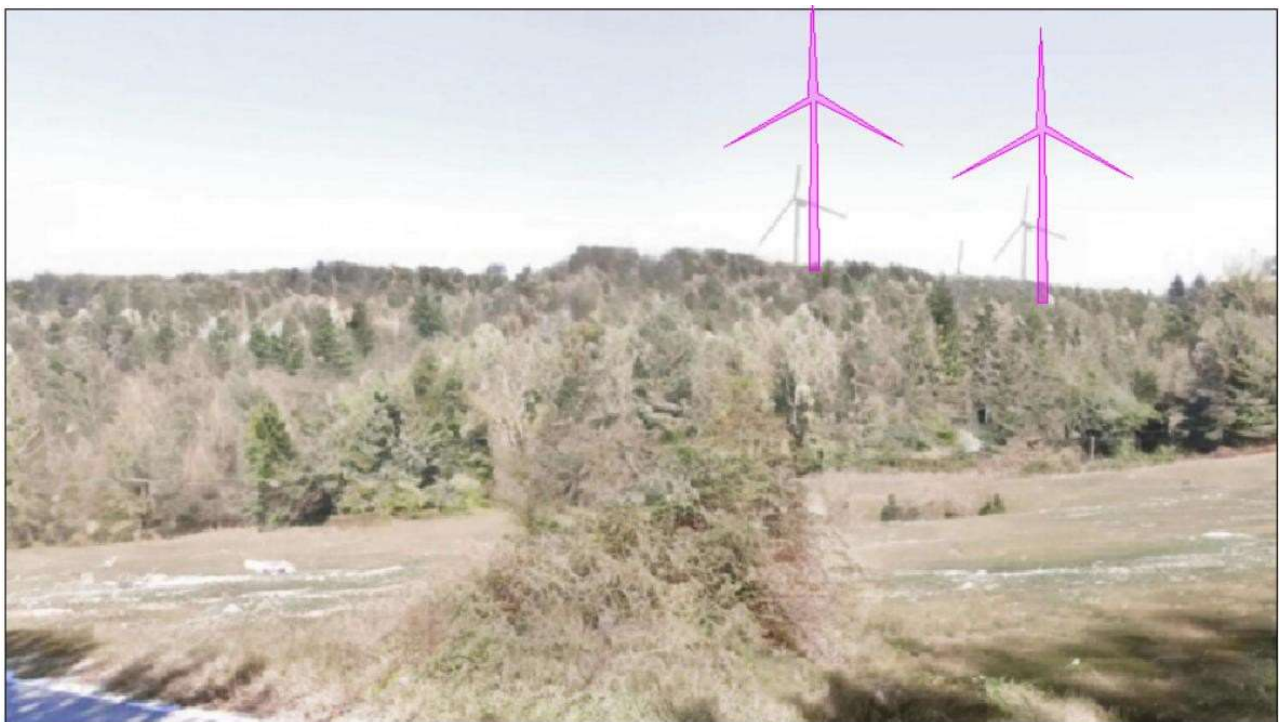
Figura 9: Rappresentazione grafica degli AG7 e AG6 in inverno dal punto di scatto 3.

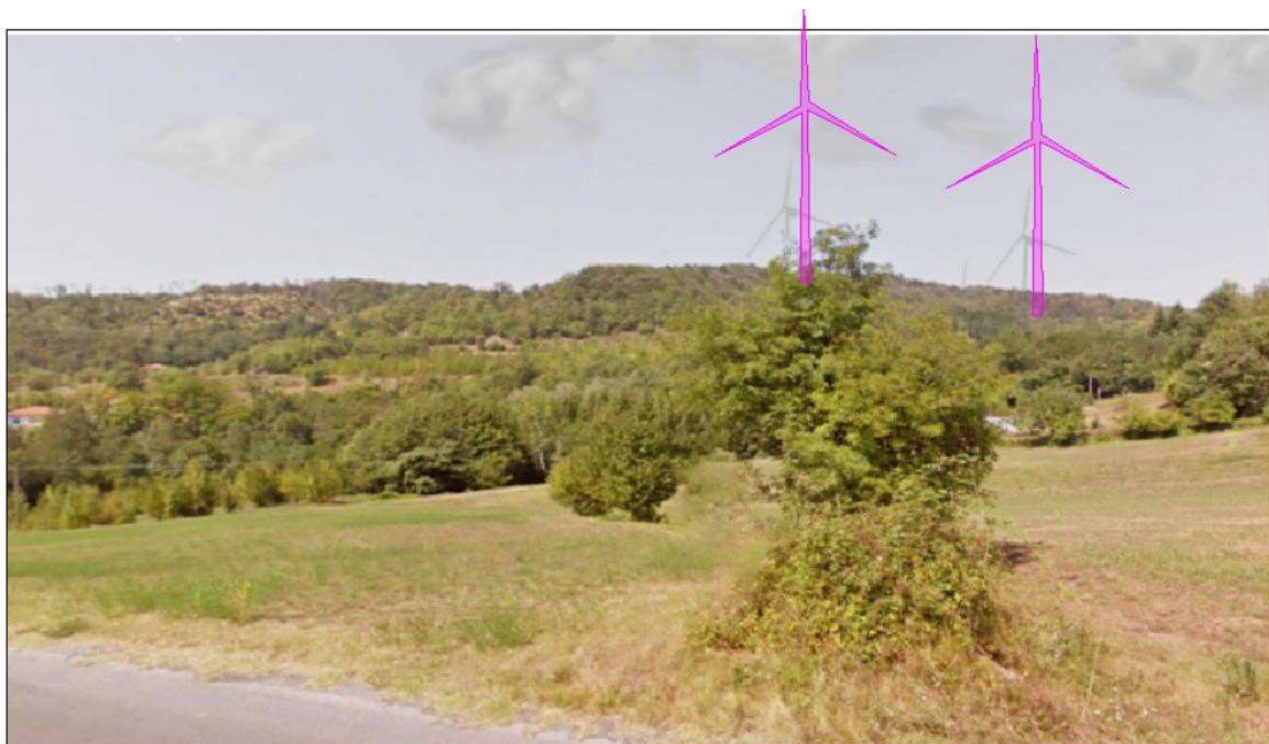
Figura 10: Rappresentazione grafica degli AG7 e AG6 in autunno dal punto di scatto 3.

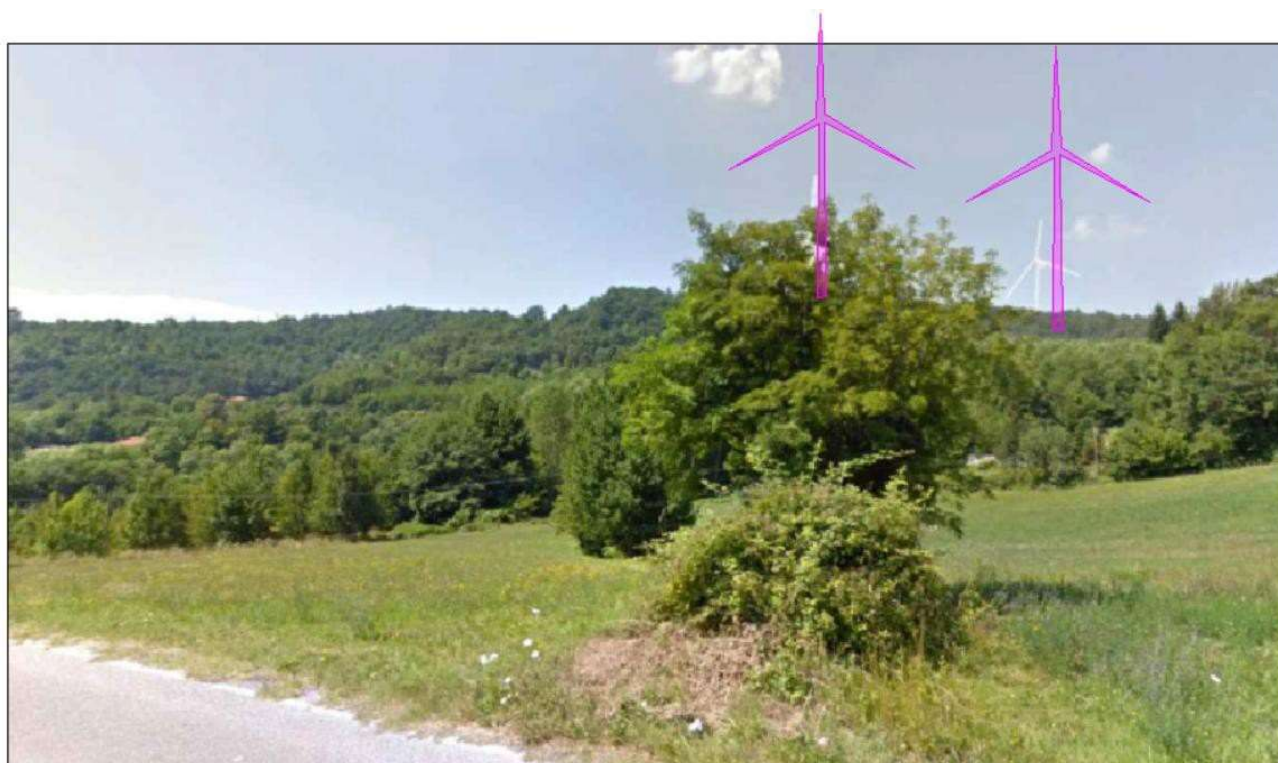
Figura 11: Rappresentazione grafica degli AG7 e AG6 in primavera dal punto di scatto 3.

Si evidenzia come nel fotomontaggio proposto per il mese primaverile il proponente paia aver inteso coprire il più possibile l'aerogeneratore 7 dietro alle fronde dell'albero in primo piano. Questo è particolarmente evidente se si confronta l'immagine rappresentativa del mese estivo con quella primaverile. Come si può notare il volume vegetativo dell'albero (un frassino per chi non la conoscesse),

risulterebbe intenzionalmente ingrandito sino a coprire in gran parte l'AG7. Come è noto, i frassini non cambiano le foglie durante l'estate, pertanto l'immagine non pare risultare rappresentativa di quella che sarà la reale prospettiva visiva di quella posizione.

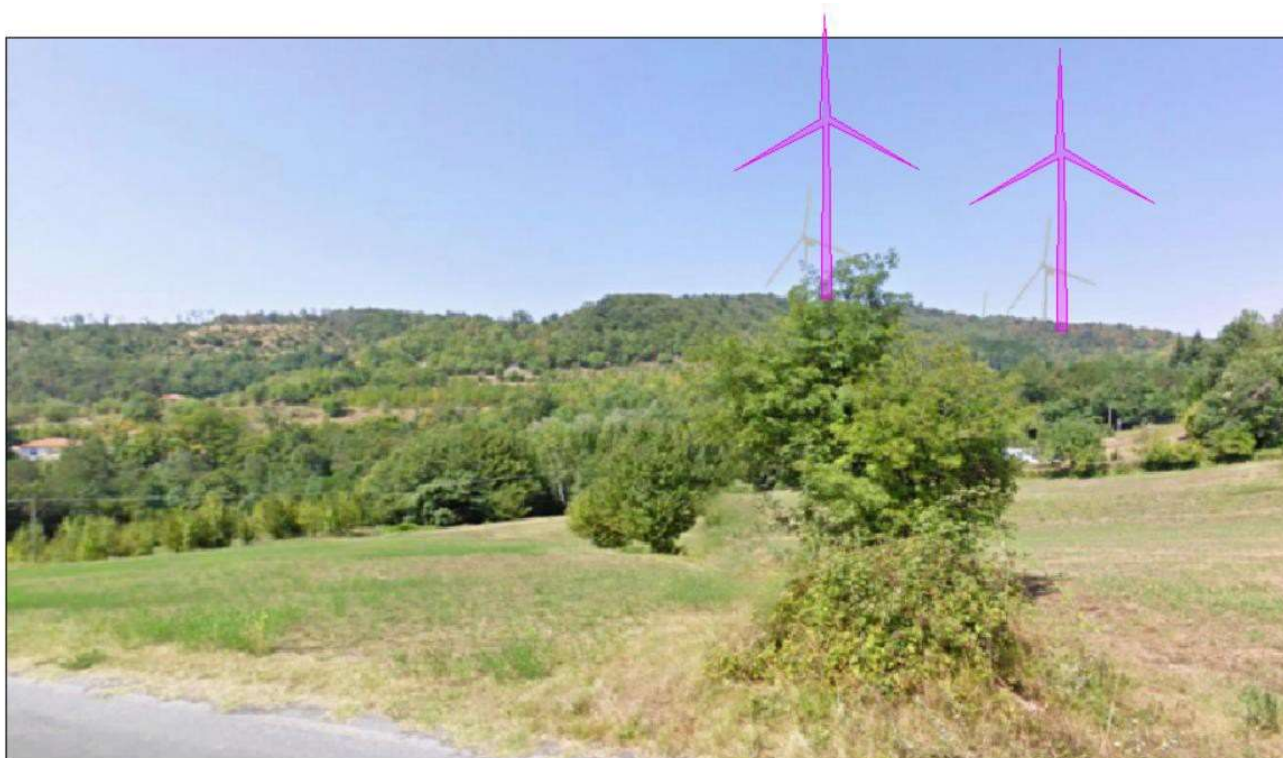
Figura 12: Rappresentazione grafica degli AG7 e AG6 in estate dal punto di scatto 3.

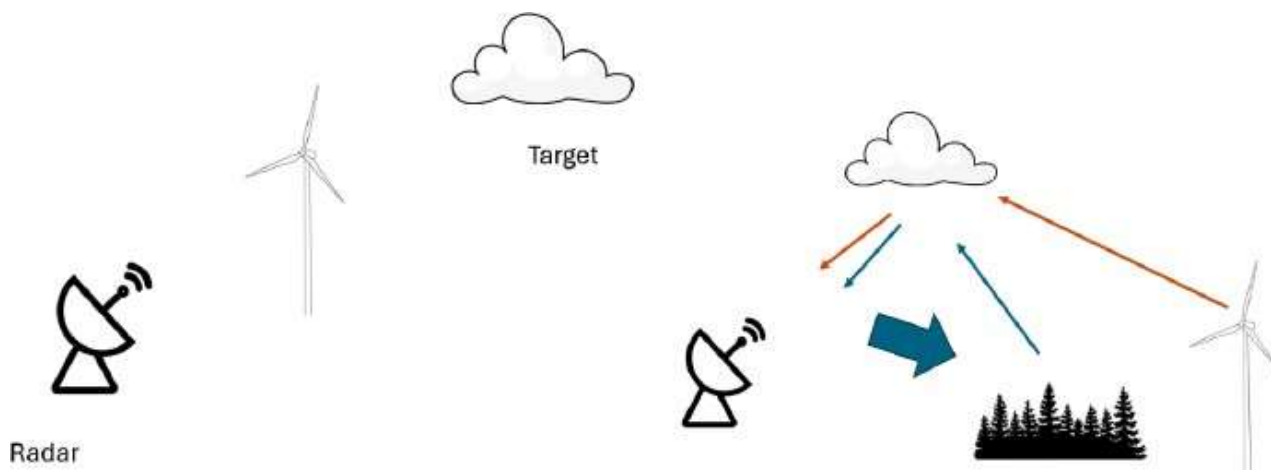
Figura 13: A sinistra il target disturbante (Parco Eolico Montecerchio) si frappone al target di interesse (perturbazione). A destra, due target disturbanti agiscono in due modi: riflettendo l'onda Radar in direzione del Radar stesso, ma anche in direzione del Target, che, come tale, viene illuminato da un riflesso spurio.

Si evidenzia inoltre che **il caso peggiore**, ovvero che il parco eolico si trovi in linea di vista tra Radar e target **non sia da escludere**, in quanto il Radar più vicino e collocato sul Monte Sette Pani (SV), dista dal parco eolico solamente **18 km**, ed è perfettamente allineato con la traiettoria di arrivo delle perturbazioni.

Per maggior chiarezza, si veda il seguente schema e relativa didascalia:

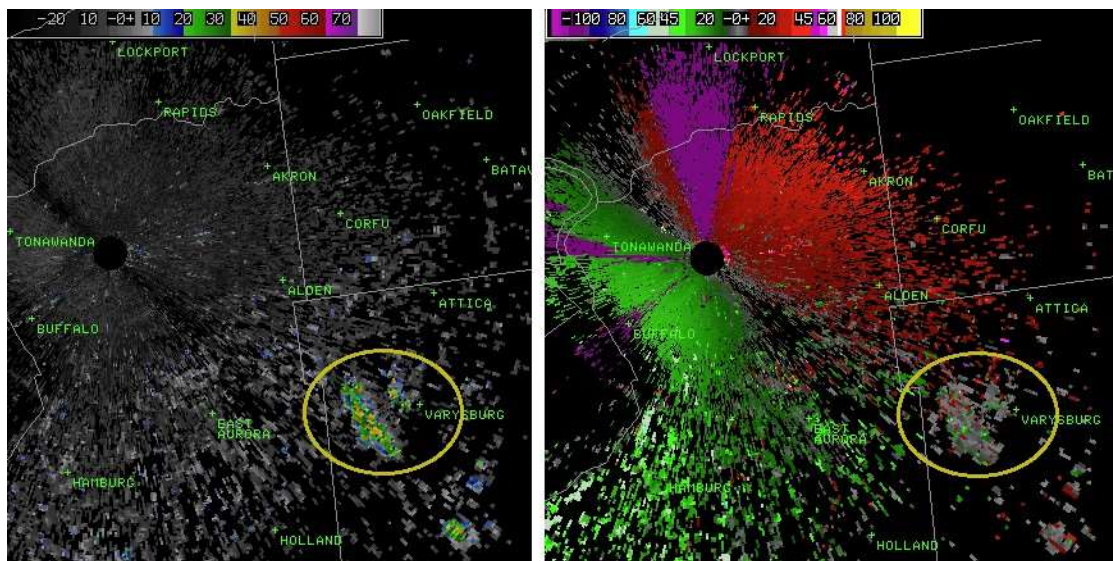
Figura 14: Pattern di riflettività, a sinistra e velocità radiale a destra. Entrambi rilevati a Sud Est di un radar della rete NEXRAD. Nel cerchio in giallo, **il falso eco generato da un parco eolico**.

Come altre strutture che si trovino in prossimità del fascio, anche per le pale eoliche il segnale di ritorno **può condurre a una sottostima**.

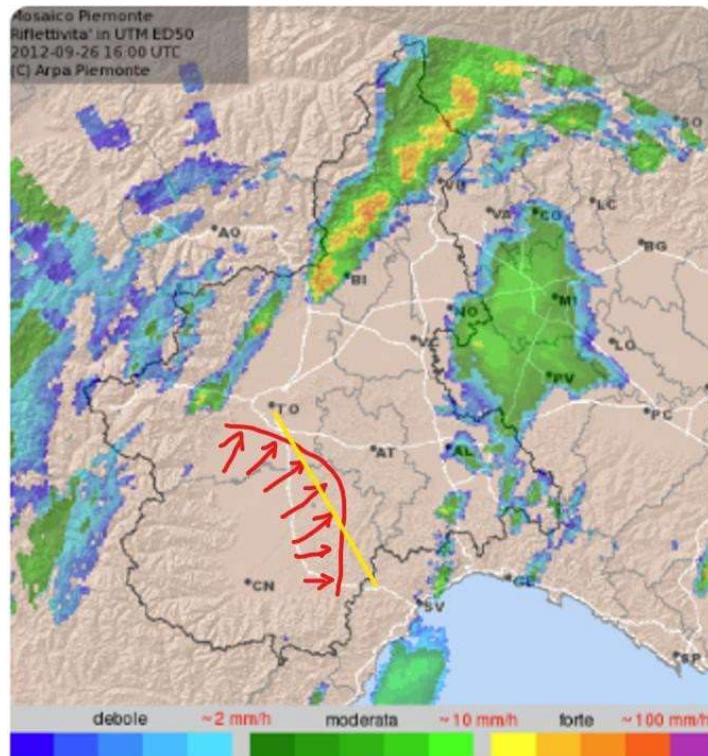
Figura 17: Frapposizione del Parco Eolico Monte Cerchio con i due Radar gestiti da Arpa Piemonte.

Il parco Eolico Monte Cerchio, come illustrato nella seguente immagine, si **frappone tra i due Radar gestiti da Arpa Piemonte**, in quello che è un noto corridoio delle perturbazioni provenienti dal nord-ovest della penisola. Questo per sottolineare che il disturbo generato ai Radar dall'installazione del parco eolico porterà a falsi eco e quindi a disturbare l'analisi dei dati per la correttezza delle previsioni meteorologiche.

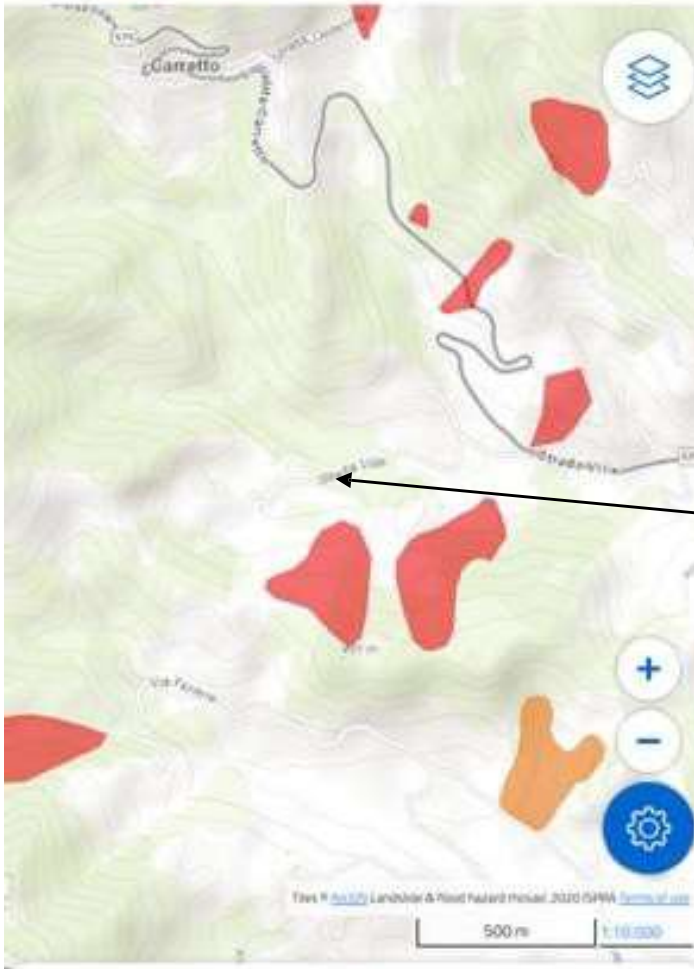
Posizione approssimativa della strada di accesso , che secondo Bautel dovrebbe essere allargata in direzione frane

Il difetto di valutazione dello stato effettivo del tratto di strada in oggetto, circa 600 metri di strada asfaltata, (si precisa che il riferimento di questa osservazione è all'allargamento del tratto di strada attualmente carrabile e asfaltata che precede i sentieri e mulattiere non carrabili il cui allargamento sarà oggetto di separate osservazioni⁸) risulta particolarmente preoccupante dal momento che il **tratto in questione si trova immediatamente prospiciente un' ampia zona a rischio a rischio frana elevato (P3) come da cartografia Ispra allegato (cfr. all.1)**

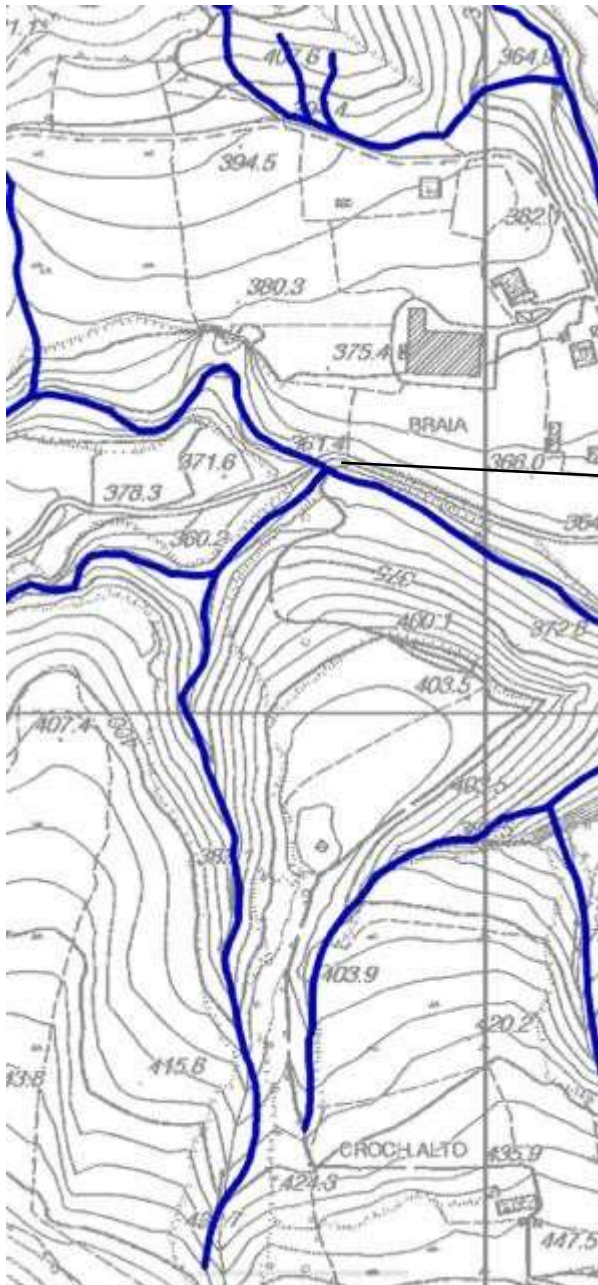
Posizione approssimativa del
ponte non considerato dal
Preponente.

Difetto di rilevamento e conseguente valutazione dello stato di fatto del ponte su detto rio
