COMUNE DI MURAZZANO

**OGGETTO: RICHIESTA N. 10686 PARCO EOLICO MONTECERCHIO –
PROPONENTE WINDTEK - PRESENTAZIONE OSSERVAZIONI**

**OSSERVAZIONI A VALERE ANCHE QUALE PARERE
CON ESPRESSO RIFERIMENTO ANCHE ALLE “INTEGRAZIONI DOCUMENTALI
RELAZIONE DI RISPOSTA ALLE OSSERVAZIONI ALLA DOCUMENTAZIONE
PROGETTUALE DOC. MASE – 2024 -0022139 – 22102 EO DE GN R 09 0010 B, 2024 -
0022139 – 22102 EO DE GN R 09 0011 ” NONCHÉ IN RELAZIONE ALLA PRESA IN
CARICO E RISPOSTA ALLE INTEGRAZIONI RICHIESTE DALLE REGIONI (IN PRIMIS
LA REGIONE PIEMONTE RELAZIONE DI RISPOSTA ALLE OSSERVAZIONI ALLA
DOCUMENTAZIONE PROGETTUALE 22102 EO DE GN R 09 0018 B - D.G.R. N. 1C-
81CC/2024/XI DEL 12/02/2024, RISULTANTE DELLA SEDUTA N. 430 AVENTE COME
OGGETTO IL “PARERE EX ART. 23 DEL D.LGS. 152/200C E S.M.I. NELL’AMBITO DELLA
VALUTAZIONE DI IMPATTO AMBIENTALE DI COMPETENZA STATALE RELATIVA AL
PROGETTO DI REALIZZAZIONE DI UN IMPIANTO EOLICO DI POTENZA PARI A 43,4 MW
PRESENTATO DA WINDTEK SRL NEI COMUNI DI CAIRO MONTENOTTE, CENGIO (SV)
E SALICETO (CN). PARTE PIEMONTESE. [ID: 10C8C]”).**

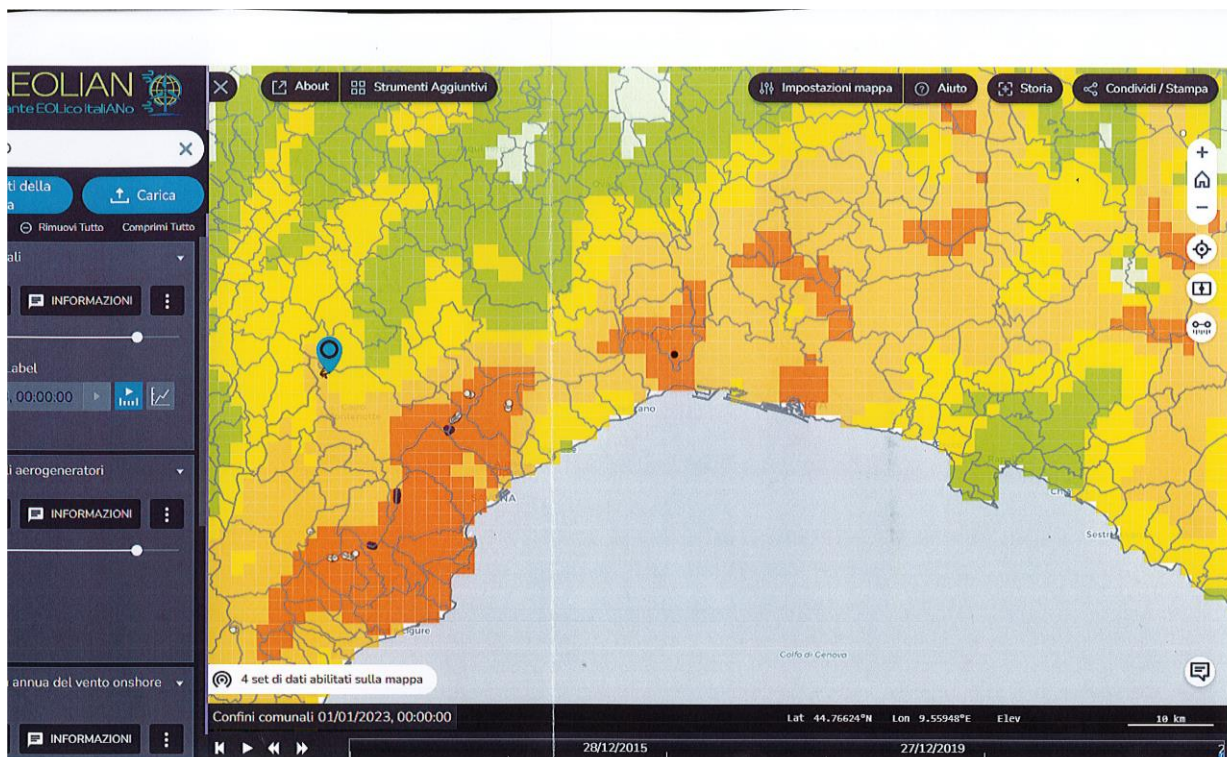
aggiungere la seguente didascalia: estratto dall'Atlante eolico italiano con la zona Cairo parte provincia Savona da cui emerge come la zona di riferimento indicata approssimativamente con una il colore blu, non si trovi in area con caratteristiche di ventosità elevata secondo Atlante eolico

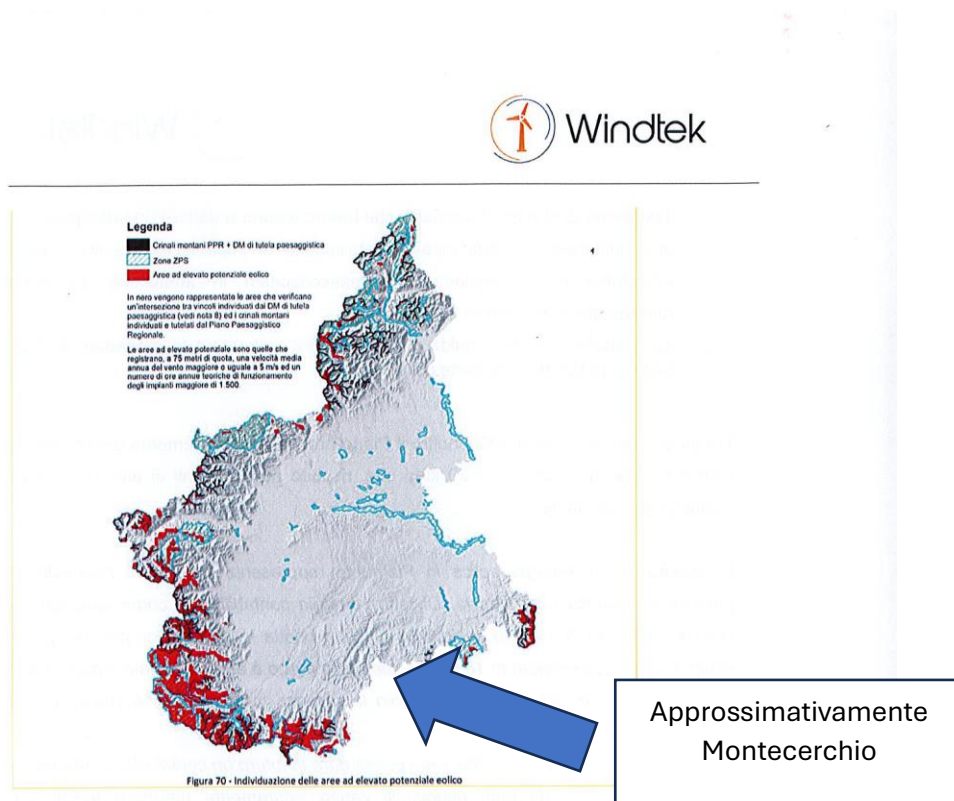
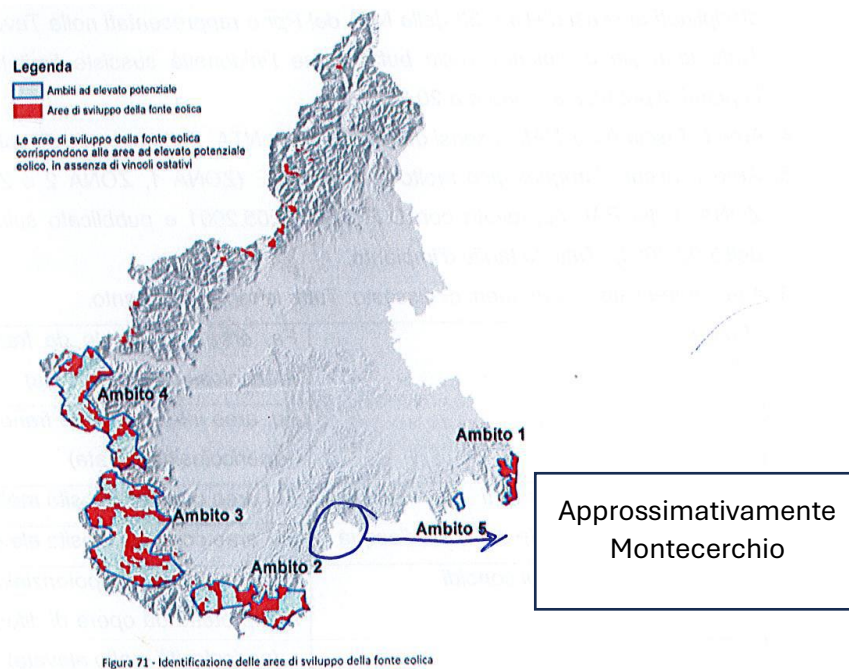
Ebbene la zona ove il proponente vorrebbe collocare l'impianto non risulta ricompresa (e nemmeno prossima) alle zone ad alto potenziale eolico anzi a dire il vero risulta in una zona di assoluto grigio cromatico significativo dell'assenza di interesse eolico.

Dal combinato disposto della lettura dell'ATLANTE EOLICO presentato sopra e della rappresentazione contenuta nel PEAR Piemonte, si evidenziano dati obiettivi da cui emerge il difetto del criterio principe ovvero la ventosità del sito

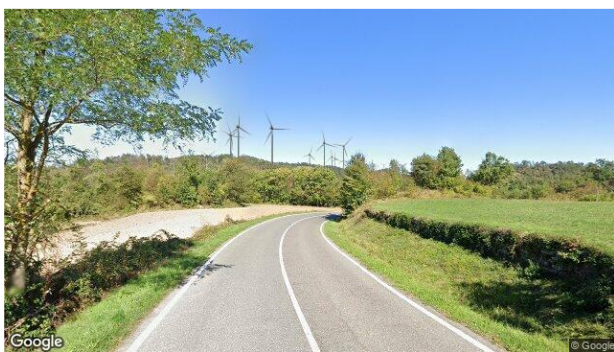
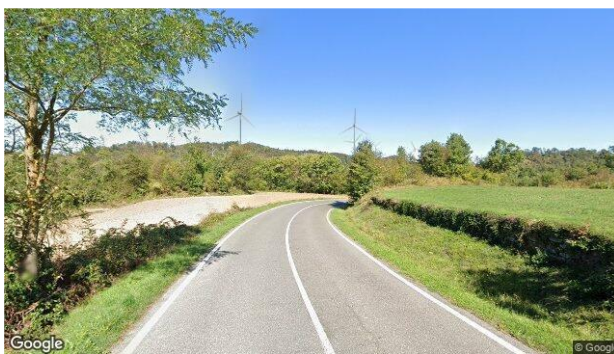
Da notare come l'altezza delle pale risulti apparentemente la medesima nonostante nel fotogramma di pag. 20 (pale che dovrebbero essere di altezza minore, i raggi siano tutti obliqui e quindi non raggiungano l'estensione in altezza massima percepibile).

Non è chi non veda che una rappresentazione di questo genere fa sì che il confronto sia a tutto vantaggio del progetto soluzione 1 in quanto nell'alternativa come rappresentata avremmo pale della stessa dimensione, ma più numerose.

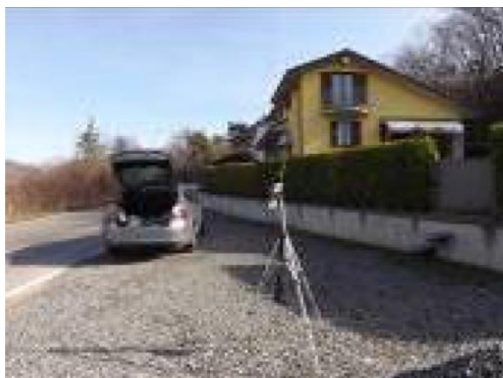
Figura 2: Recettore 38 con immagine dello strumento sulla strada di percorrenza

Rimane del tutto incomprensibile come per tutti gli altri recettori, lontani da vie di percorrenza ed addirittura siti in aree isolate, prive di abitazioni e soprattutto esenti da traffico, abbiano valori di $L_{a_{max}}$ analoghi, anche nei casi in cui gli orari di rilevamento sono precedenti all'alba. Questo parrebbe supportare la tesi che i dati risultino attendibili.

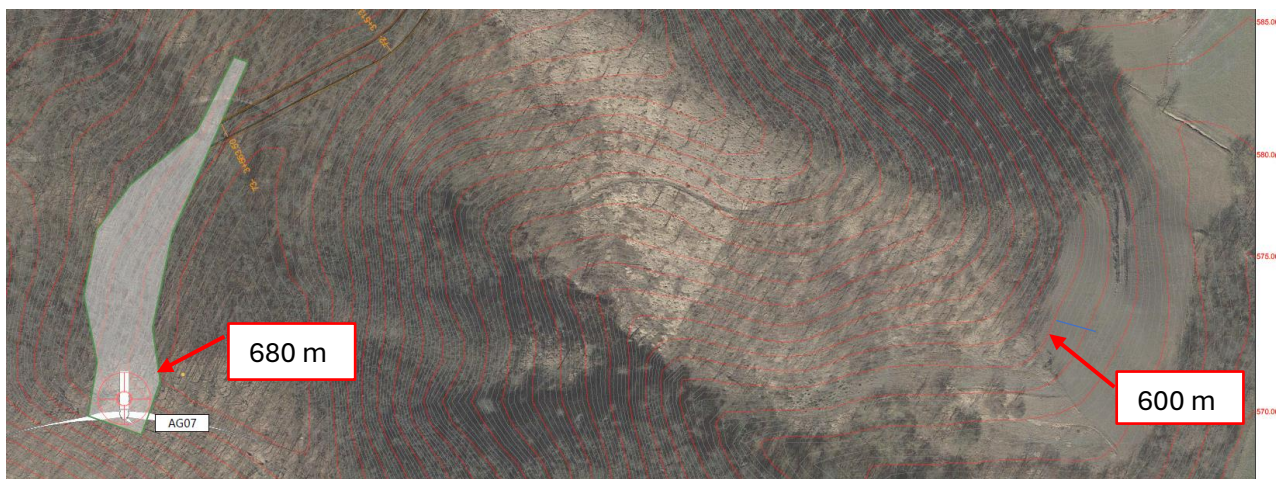
Figura 3: Curve di livello per Aerogeneratore 7. Differenza di altezza rispetto ai prati sottostanti equivalente ad 80 m.

Dalle curve di livello riportate nel documento **22102_EO_DE_CI_D_08_0024_B_Planimetria_curvelivello_turb_6-7_sdp-signed** si evince facilmente mediante differenza tra le curve di livello e l’altezza della collina rispetto ai prati sottostanti, che l’aerogeneratore AG7 è di **80 m**.

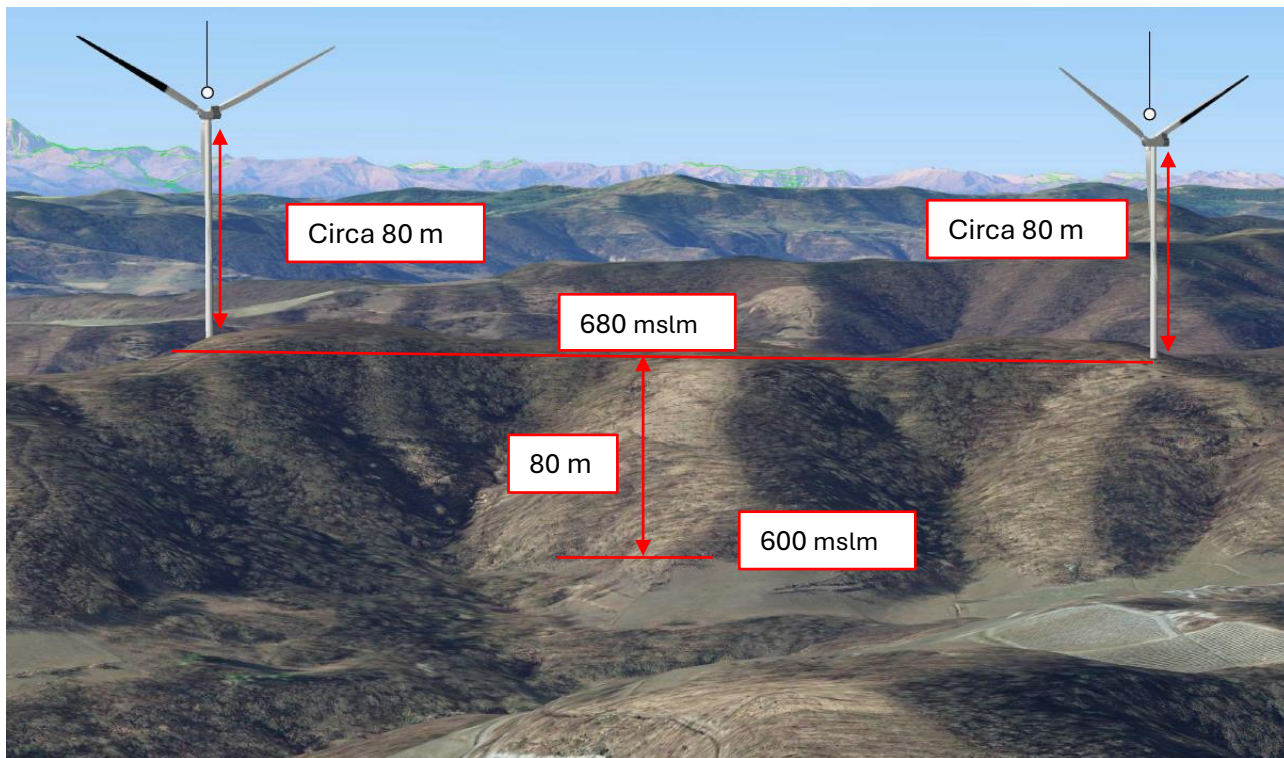
Figura 4: Comparazione della misura rilevata tra le curve di livello, ovvero 80 m e la rappresentazione grafica proposta di Windtek. Le pale al rotore in realtà misurano 125 m e non 80 m come sembrerebbe nella rappresentazione grafica.

Come si può notare, gli aerogeneratori sono stati rappresentati con una altezza che corrisponderebbe ad 80 m all'asse della girante, **quando invece l'altezza reale al rotore della pala è di 125 m**, come si evince dalla scheda tecnica della macchina Vestas V162.

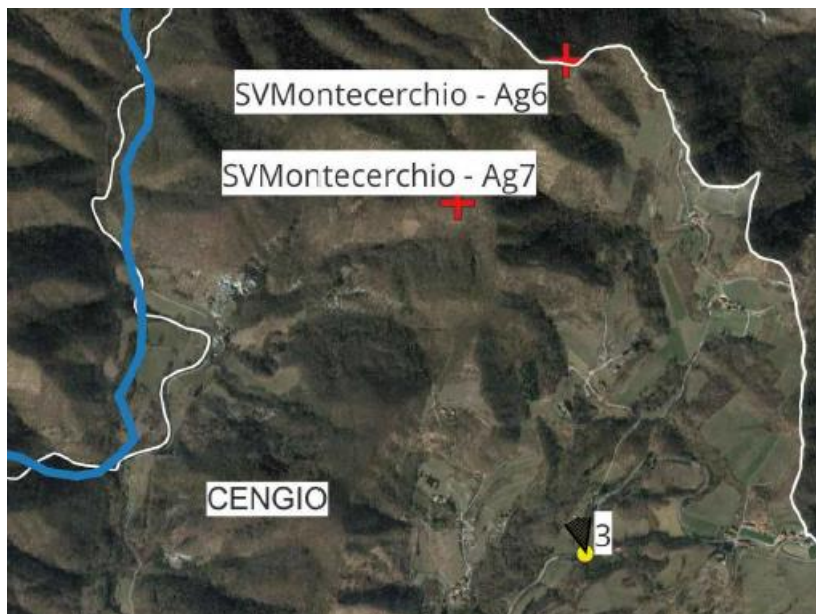
Figura 6: Punto di scatto 3 degli aerogeneratori AG7 ed AG6

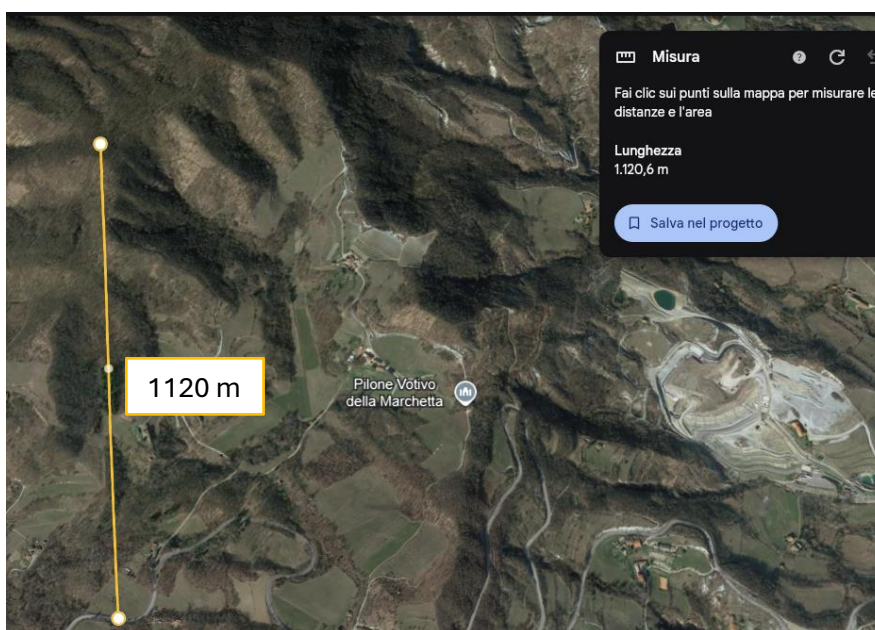
Figura 7: Misura della distanza dell' AG7 dal punto 3 di scatto.

La distanza di questo oggetto dal punto di scatto è di 1120 m, mentre la differenza di altezza della collina mediante l'ausilio ancora una volta delle curve di livello può essere stimata in 100 m.

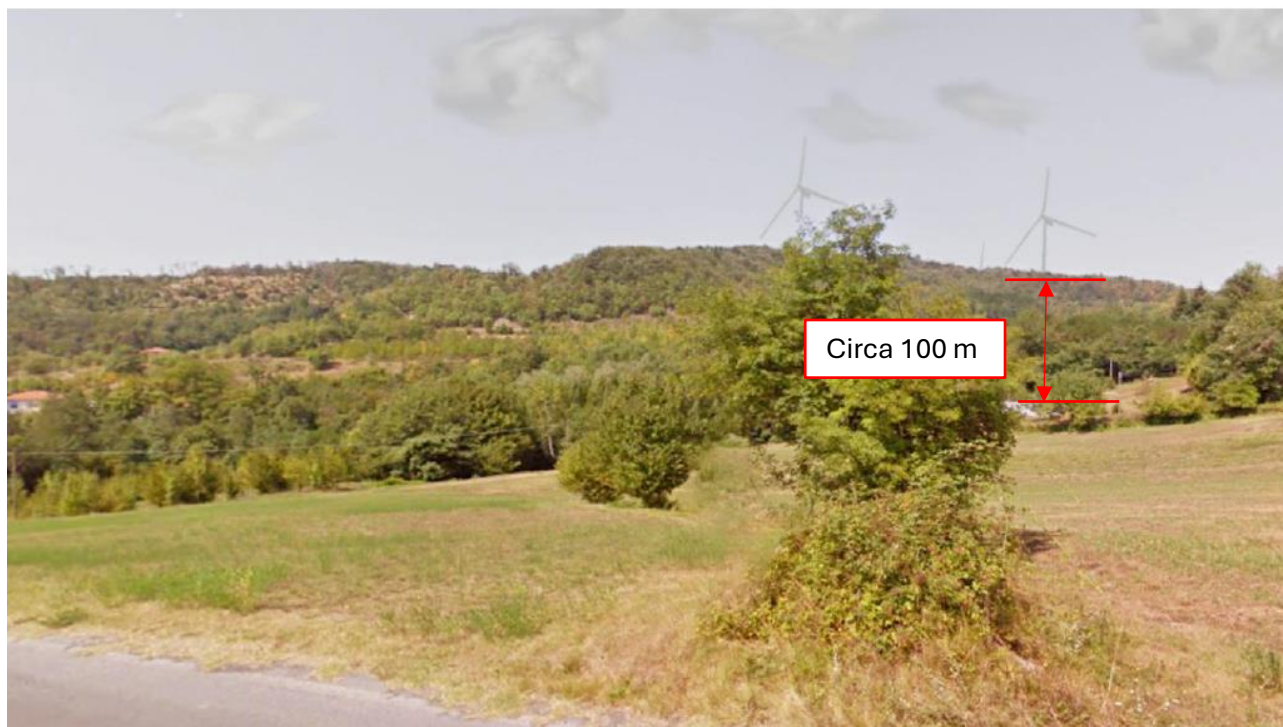
Figura 8: Indicazione dell'altezza della collina rilevata dalle curve di livello. Come si può notare 100 m non corrispondono assolutamente con la prospettiva che è stata proposta nel documento di Windtek.

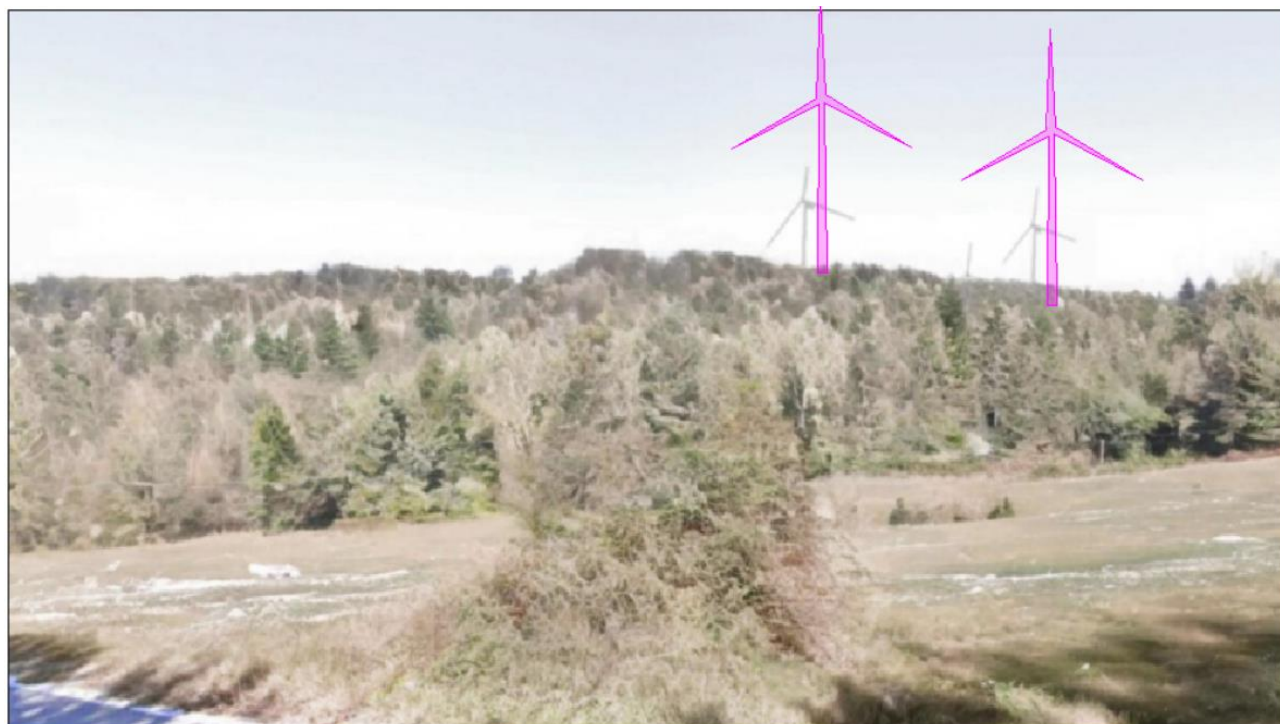
Figura 9: Rappresentazione grafica degli AG7 e AG6 in inverno dal punto di scatto 3.

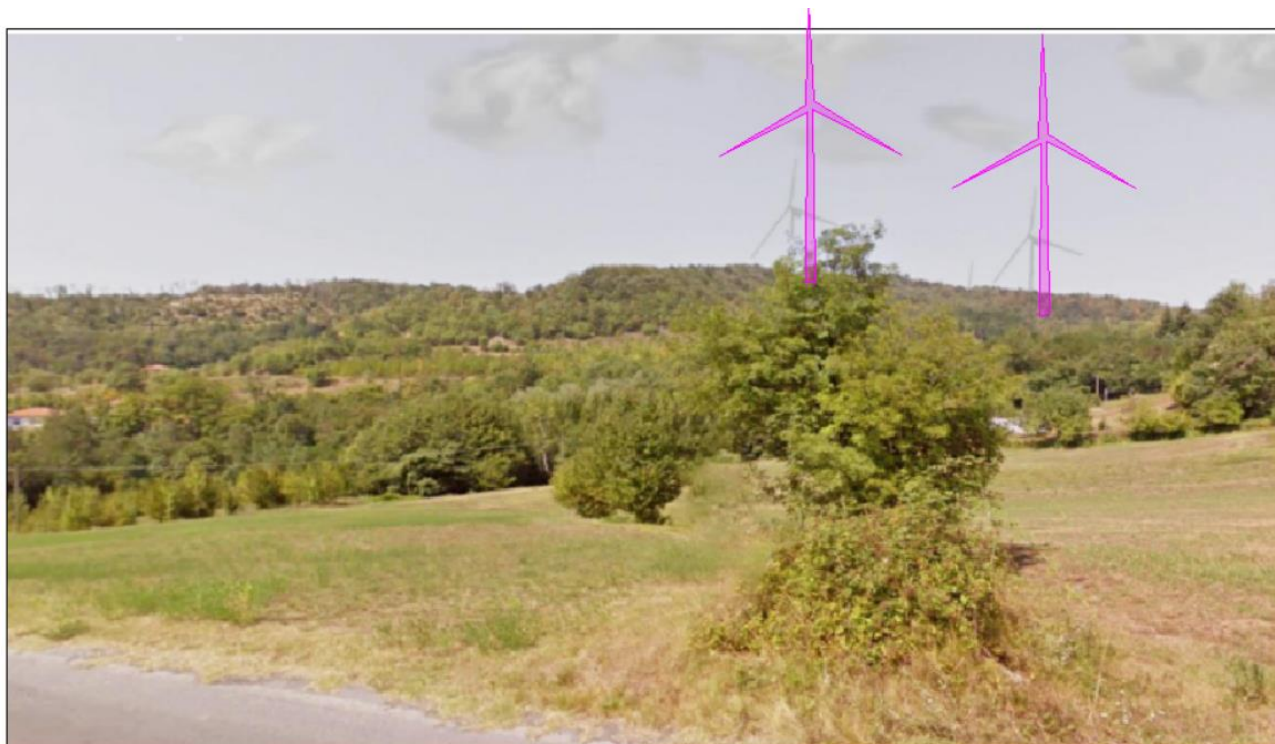
Figura 10: Rappresentazione grafica degli AG7 e AG6 in autunno dal punto di scatto 3.

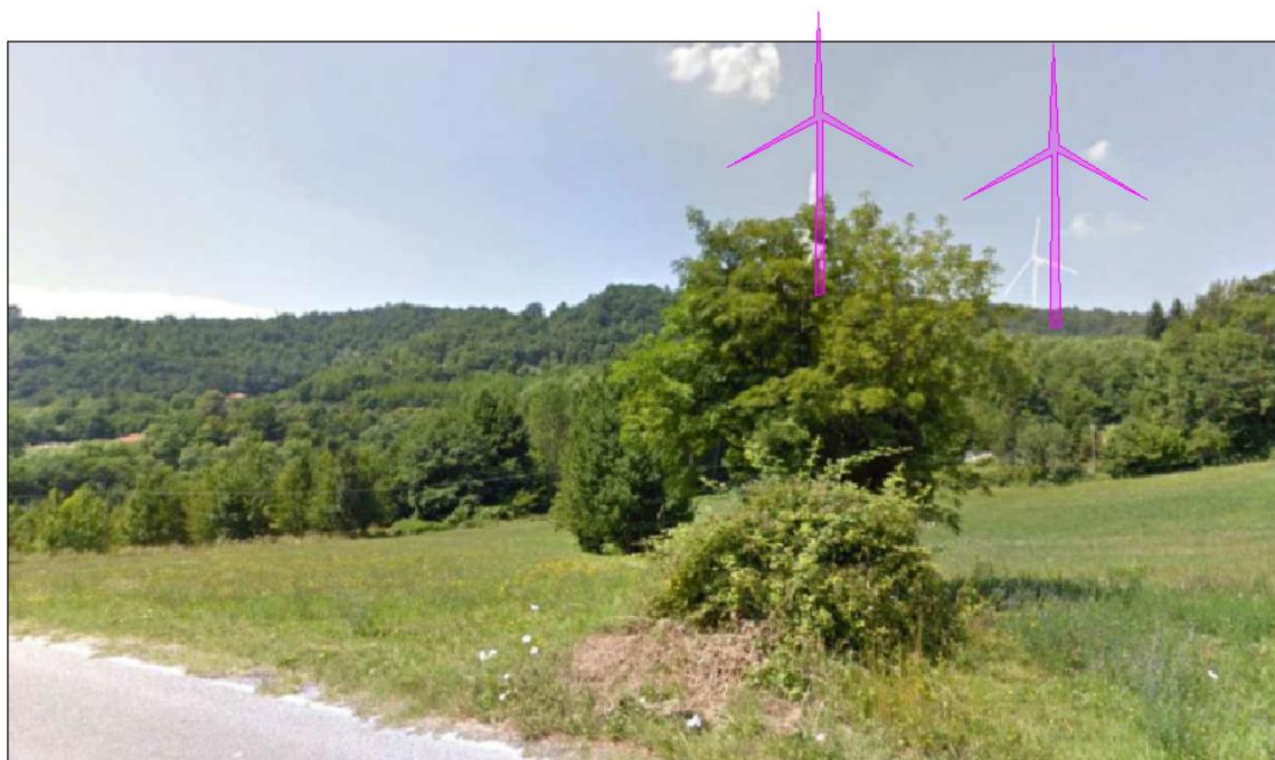
Figura 11: Rappresentazione grafica degli AG7 e AG6 in primavera dal punto di scatto 3.

Si evidenzia come nel fotomontaggio proposto per il mese primaverile il proponente paia aver inteso coprire il più possibile l'aerogeneratore 7 dietro alle fronde dell'albero in primo piano. Questo è particolarmente evidente se si confronta l'immagine rappresentativa del mese estivo con quella primaverile. Come si può notare il volume vegetativo dell'albero (un frassino per chi non la conoscesse),

risulterebbe intenzionalmente ingrandito sino a coprire in gran parte l'AG7. Come è noto, i frassini non cambiano le foglie durante l'estate, pertanto l'immagine non pare risultare rappresentativa di quella che sarà la reale prospettiva visiva di quella posizione.

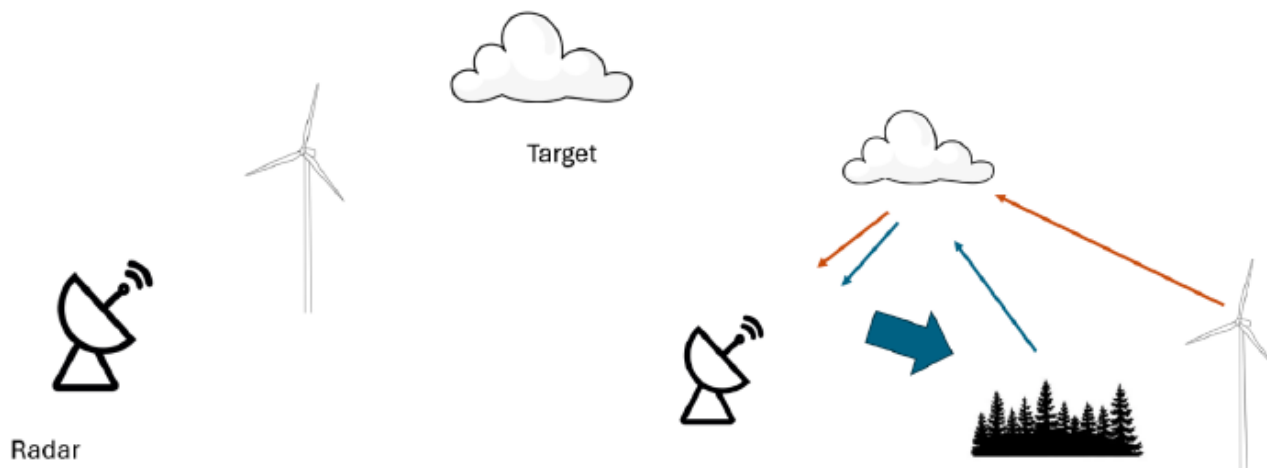
Figura 13: A sinistra il target disturbante (Parco Eolico Montecerchio) si frappone al target di interesse (perturbazione). A destra, due target disturbanti agiscono in due modi: riflettendo l'onda Radar in direzione del Radar stesso, ma anche in direzione del Target, che, come tale, viene illuminato da un riflesso spurio.

Si evidenzia inoltre che **il caso peggiore**, ovvero che il parco eolico si trovi in linea di vista tra Radar e target **non sia da escludere**, in quanto il Radar più vicino e collocato sul Monte Sette Pani (SV), dista dal parco eolico solamente **18 km**, ed è perfettamente allineato con la traiettoria di arrivo delle perturbazioni.

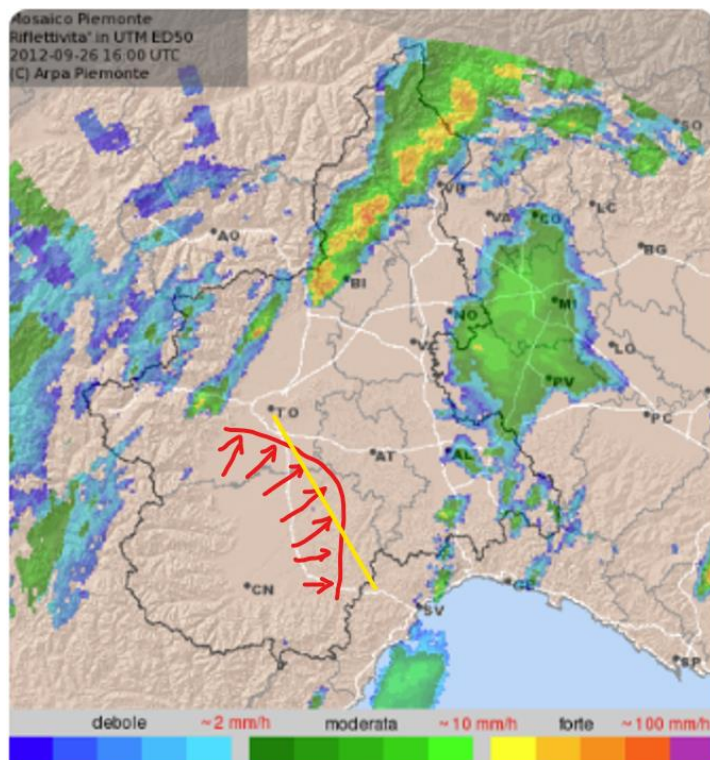
Figura 17: Frapposizione del Parco Eolico Monte Cerchio con i due Radar gestiti da Arpa Piemonte.

Il parco Eolico Monte Cerchio, come illustrato nella seguente immagine, si **frappa tra i due Radar gestiti da Arpa Piemonte**, in quello che è un noto corridoio delle perturbazioni provenienti dal nord-ovest della penisola. Questo per sottolineare che il disturbo generato ai Radar dall'installazione del parco eolico porterà a falsi eco e quindi a disturbare l'analisi dei dati per la correttezza delle previsioni meteorologiche.

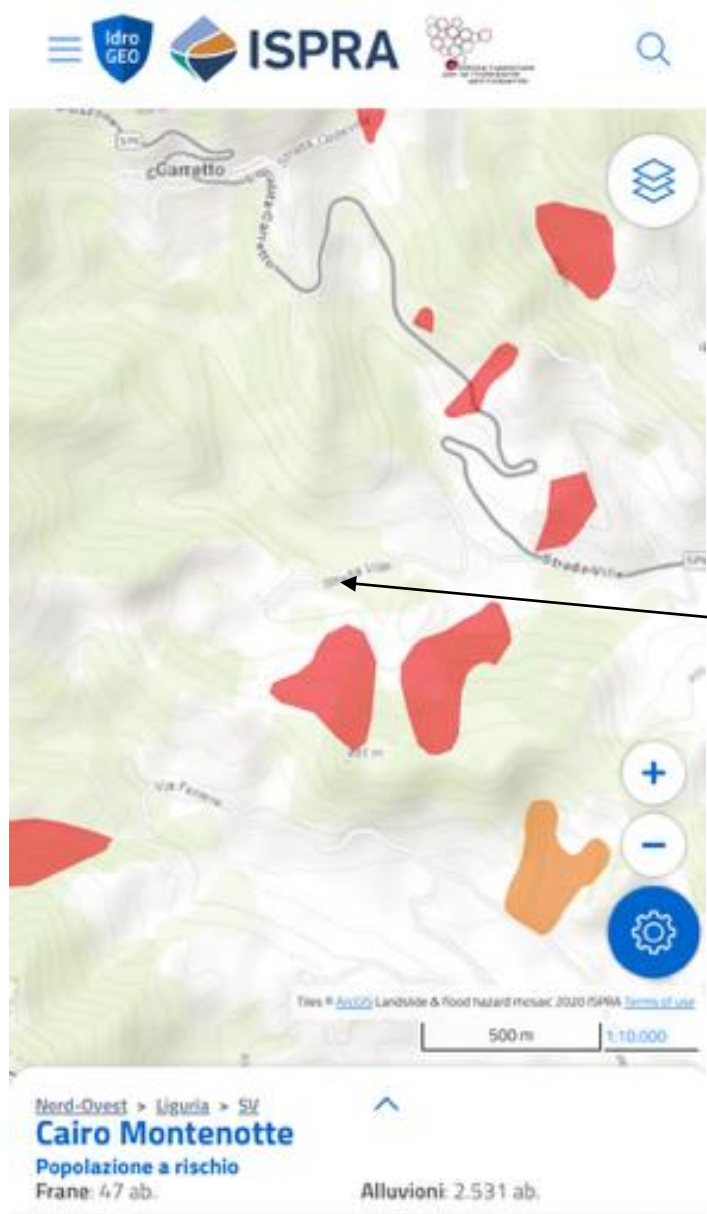
Posizione approssimativa della strada di accesso , che secondo Bautel dovrebbe essere allargata in direzione frane

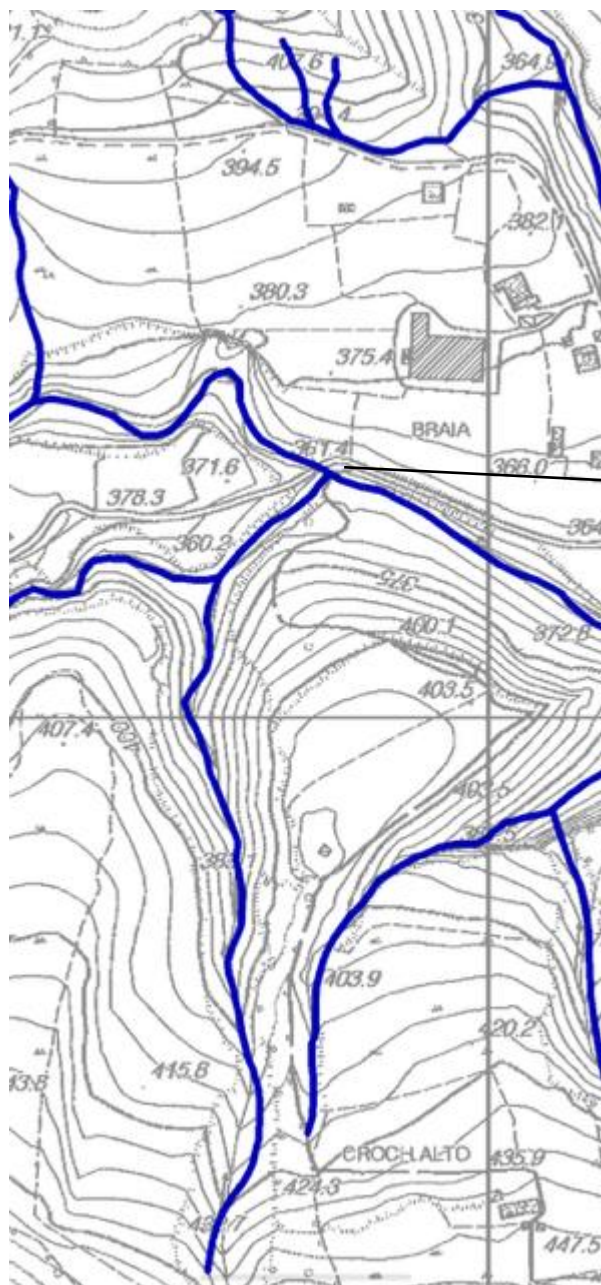
Posizione approssimativa del
ponte non considerato dal
Preponente.
