OSSERVAZIONI A VALERE ANCHE QUALE PARERE  
CON ESPRESSO RIFERIMENTO ANCHE ALLE “INTEGRAZIONI DOCUMENTALI  
RELAZIONE DI RISPOSTA ALLE OSSERVAZIONI ALLA DOCUMENTAZIONE  
PROGETTUALE DOC. MASE – 2024 -0022139 – 22102 EO DE GN R 09 0010 B, 2024 -  
0022139 – 22102 EO DE GN R 09 0011 ” NONCHÉ IN RELAZIONE ALLA PRESA IN  
CARICO E RISPOSTA ALLE INTEGRAZIONI RICHIESTE DALLE REGIONI (IN PRIMIS  
LA REGIONE PIEMONTE RELAZIONE DI RISPOSTA ALLE OSSERVAZIONI ALLA  
DOCUMENTAZIONE PROGETTUALE 22102 EO DE GN R 09 0018 B - D.G.R. N. 1C-  
81CC/2024/XI DEL 12/02/2024, RISULTANTE DELLA SEDUTA N. 430 AVENTE COME  
OGGETTO IL “PARERE EX ART. 23 DEL D.LGS. 152/200C E S.M.I. NELL’AMBITO DELLA  
VALUTAZIONE DI IMPATTO AMBIENTALE DI COMPETENZA STATALE RELATIVA AL  
PROGETTO DI REALIZZAZIONE DI UN IMPIANTO EOLICO DI POTENZA PARI A 43,4 MW  
PRESENTATO DA WINDTEK SRL NEI COMUNI DI CAIRO MONTENOTTE, CENGIO (SV)  
E SALICETO (CN). PARTE PIEMONTESE. [ID: 10C8C]”).

- Osservazioni in merito alla documentazione di “integrazione sulla produttività del  
progetto - studio ventosità “

## **Idoneità dei siti - studio anemometrico e dimensionamento turbine**

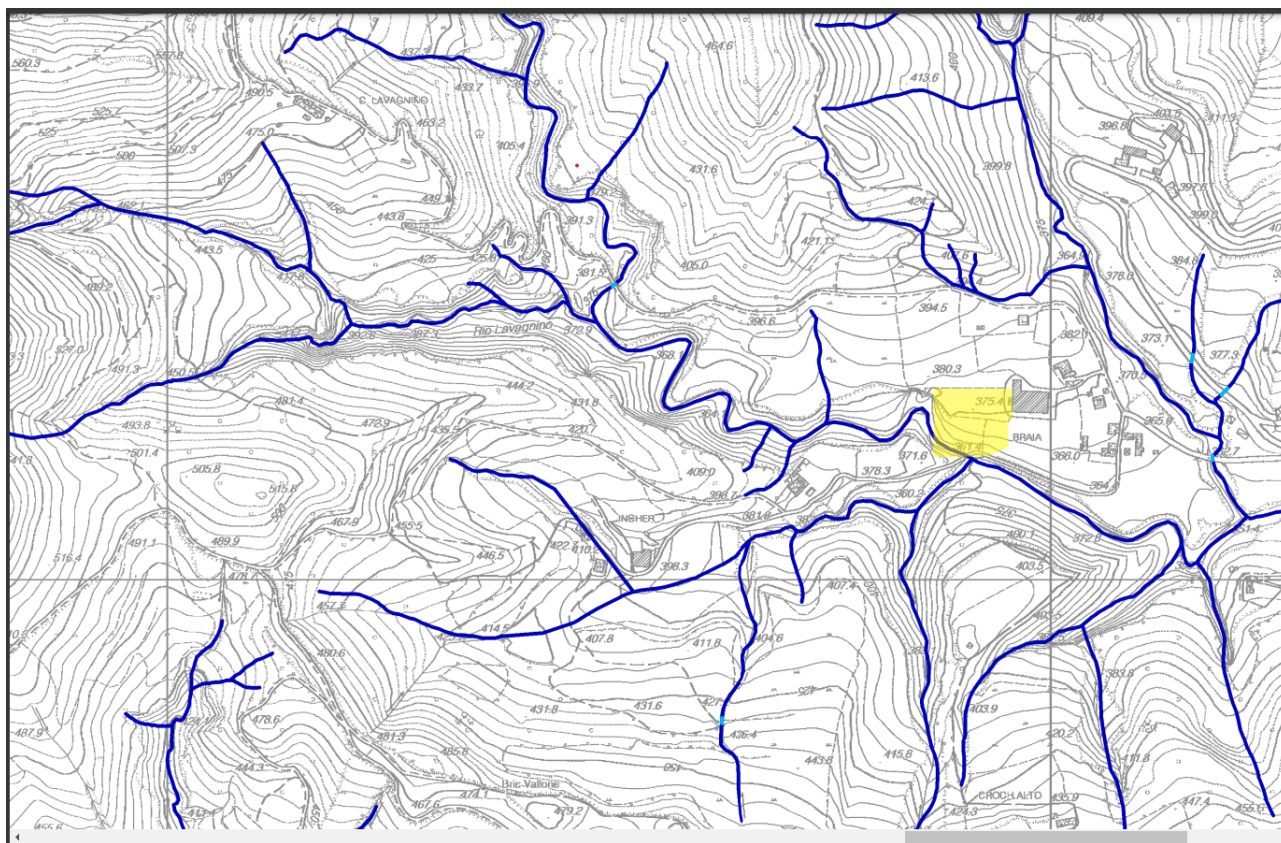
il riferimento è alla tavola cartografica in scala 1.10.000 221150 Carretto (zona di confine con il PIEMONTE) in cui si evidenzia la presenza del rio contrassegnato da linea continua blu ovvero a cielo aperto per superare il quale è stato a suo tempo costruito un ponte.

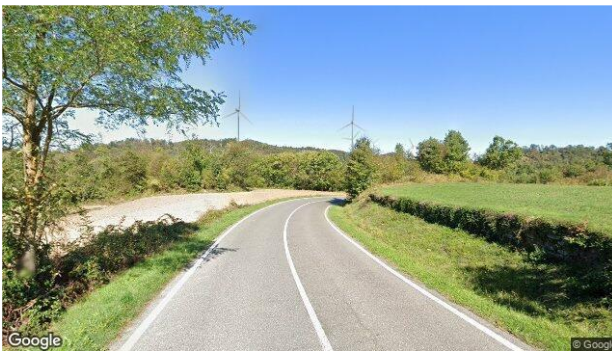
Da notare come l'altezza delle pale risulti apparentemente la medesima nonostante nel fotogramma di pag. 20 (pale che dovrebbero essere di altezza minore, i raggi siano tutti obliqui e quindi non raggiungano l'estensione in altezza massima percepibile).

Non è chi non veda che una rappresentazione di questo genere fa sì che il confronto sia a tutto vantaggio del progetto soluzione 1 in quanto nell'alternativa come rappresentata avremmo pale della stessa dimensione, ma più numerose.

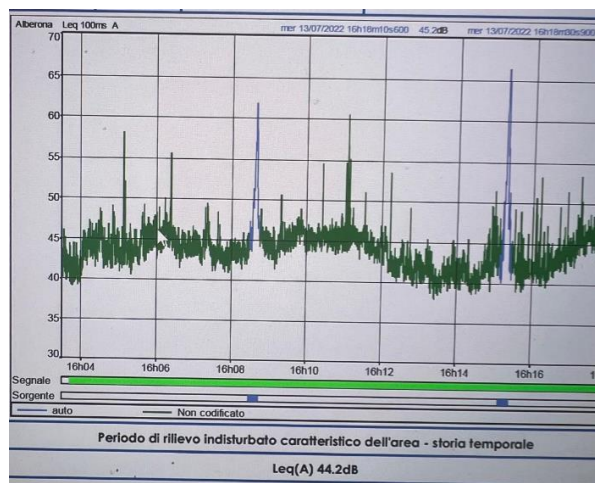
Figura 1: Immagine di come si dovrebbe presentare una reale misura acustica

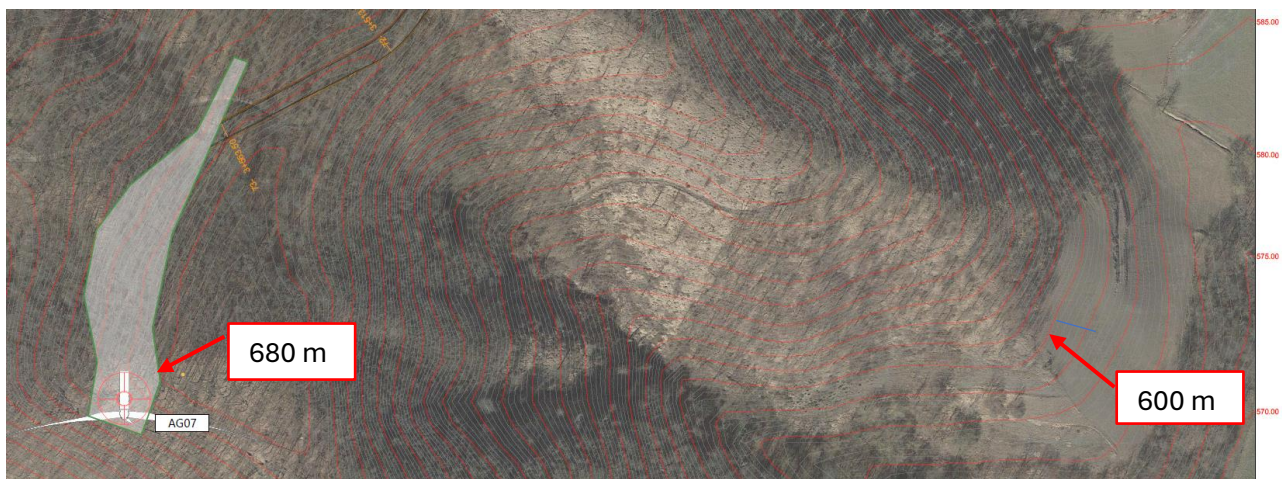
Dalle curve di livello riportate nel documento **22102\_EO\_DE\_CI\_D\_08\_0024\_B\_Planimetria\_curvelivello\_turb\_6-7\_sdp-signed** si evince facilmente mediante differenza tra le curve di livello e l’altezza della collina rispetto ai prati sottostanti, che l’aerogeneratore AG7 è di **80 m**.

Figura 3: Curve di livello per Aerogeneratore 7. Differenza di altezza rispetto ai prati sottostanti equivalente ad 80 m.

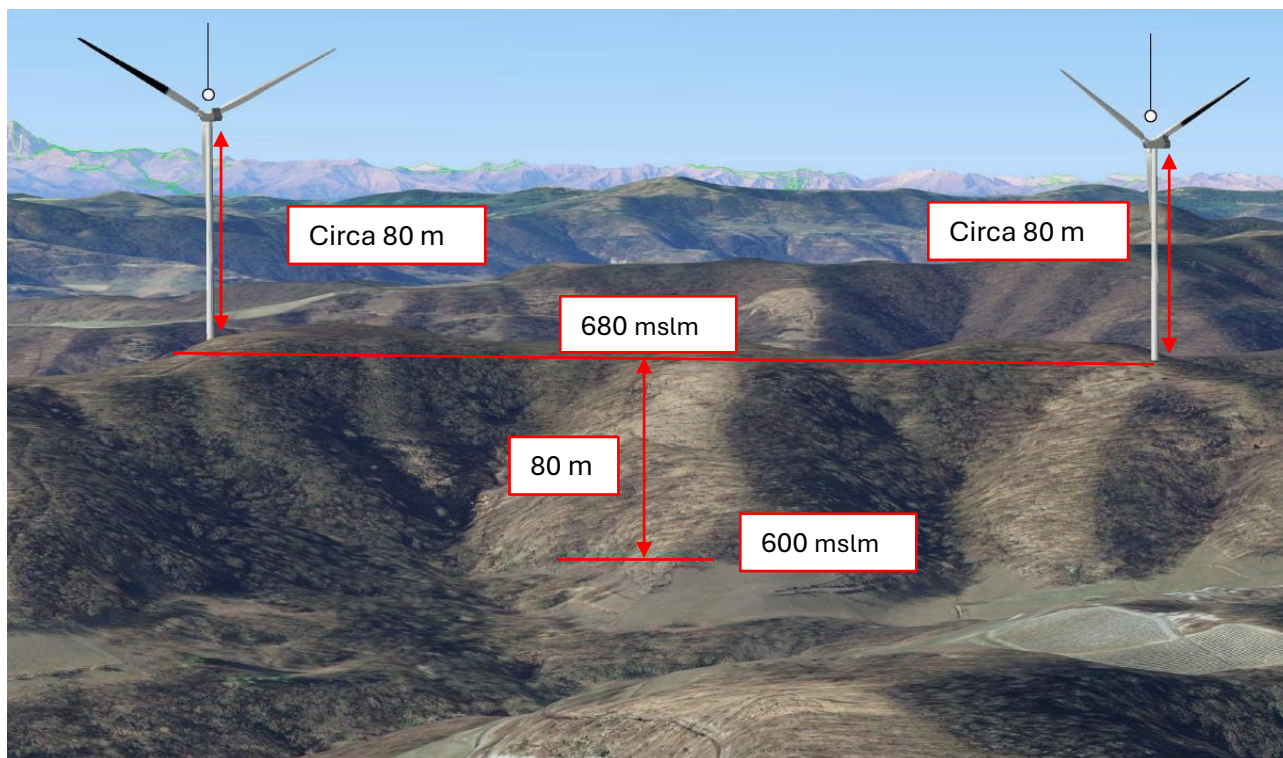
Figura 4: Comparazione della misura rilevata tra le curve di livello, ovvero 80 m e la rappresentazione grafica proposta di Windtek. Le pale al rotore in realtà misurano 125 m e non 80 come sembrerebbe nella rappresentazione grafica.

Come si può notare, gli aerogeneratori sono stati rappresentati con una altezza che corrisponderebbe ad 80 m all'asse della girante, **quando invece l'altezza reale al rotore della pala è di 125 m**, come si evince dalla scheda tecnica della macchina Vestas V162.

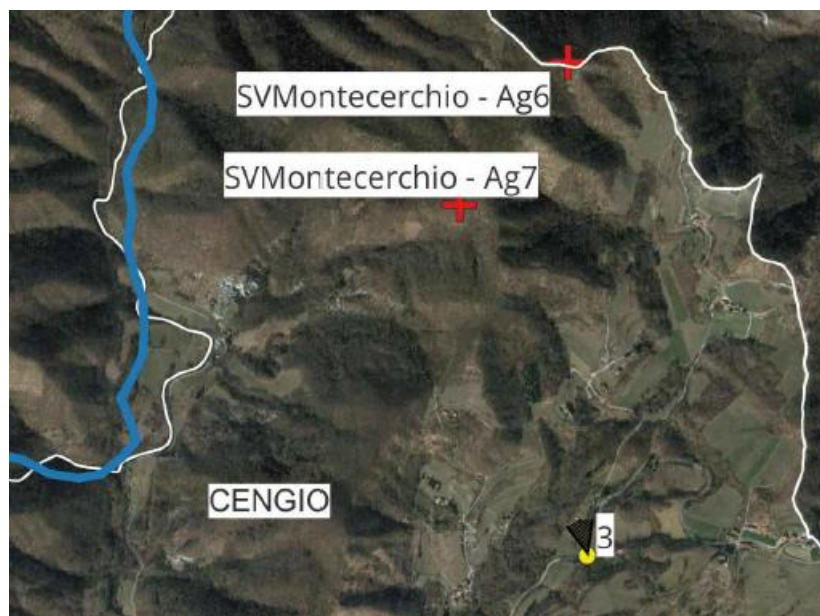
Figura 6: Punto di scatto 3 degli aerogeneratori AG7 ed AG6

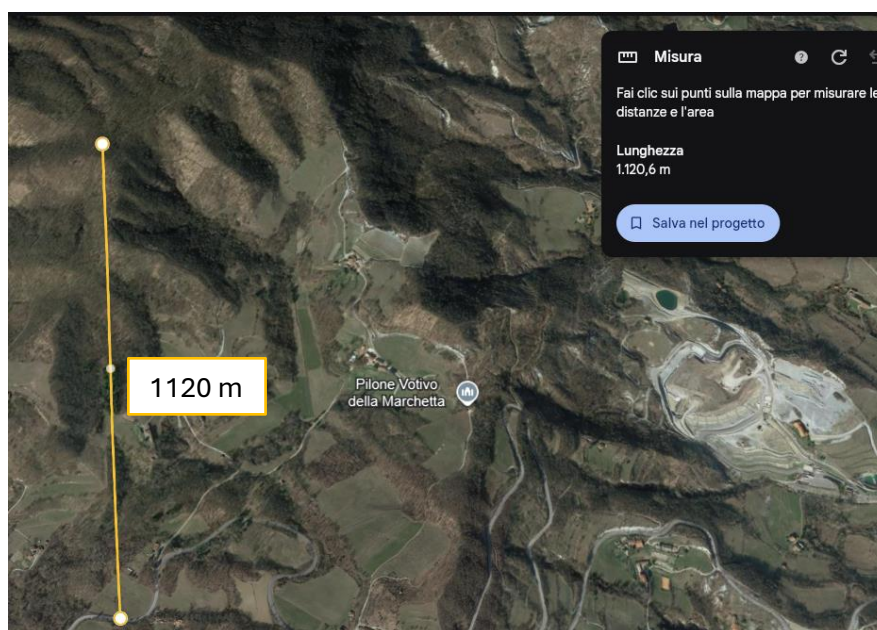
La distanza di questo oggetto dal punto di scatto è di 1120 m, mentre la differenza di altezza della collina mediante l'ausilio ancora una volta delle curve di livello può essere stimata in 100 m.

Figura 7: Misura della distanza dell' AG7 dal punto 3 di scatto.

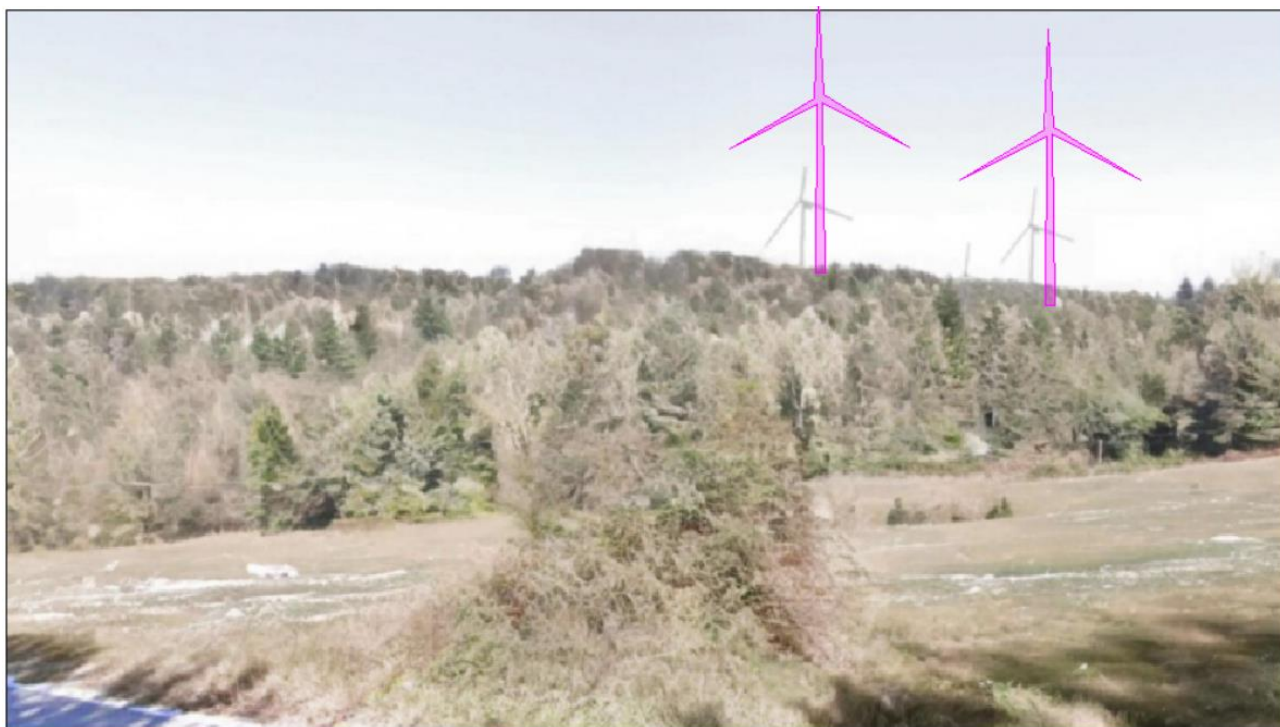
Figura 9: Rappresentazione grafica degli AG7 e AG6 in inverno dal punto di scatto 3.

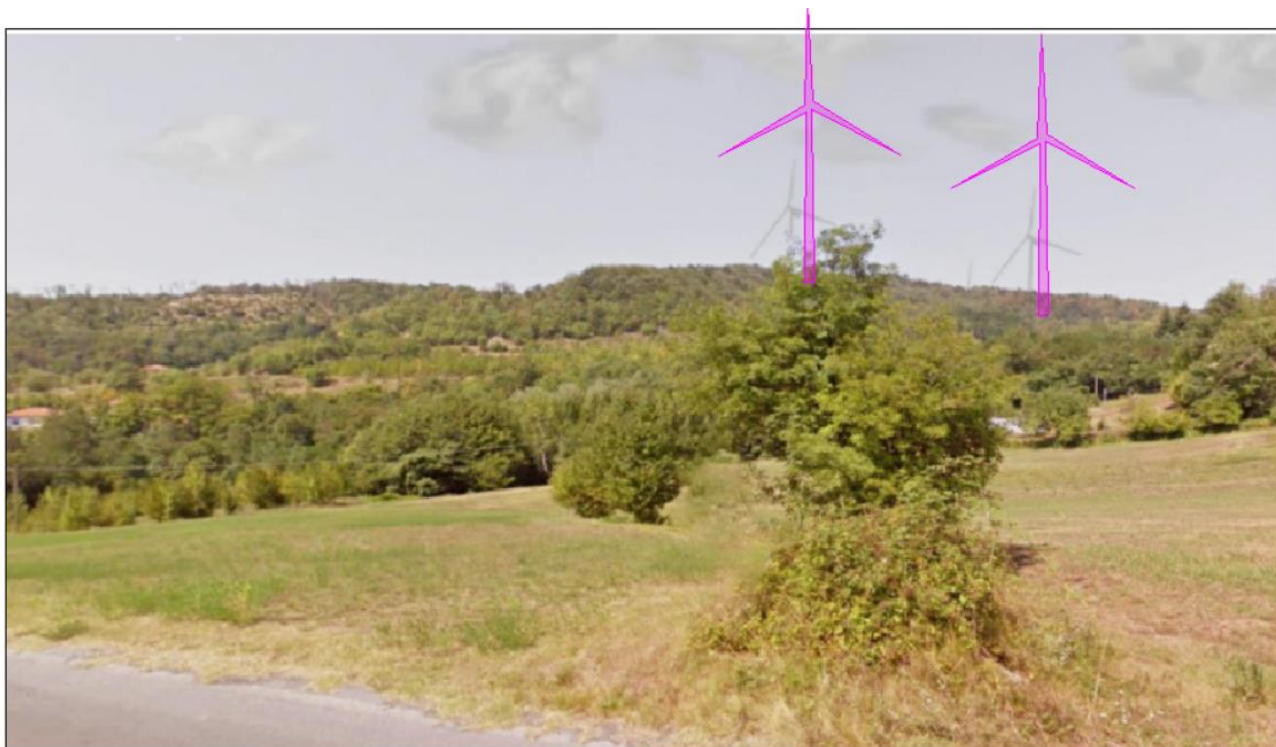
Figura 10: Rappresentazione grafica degli AG7 e AG6 in autunno dal punto di scatto 3.

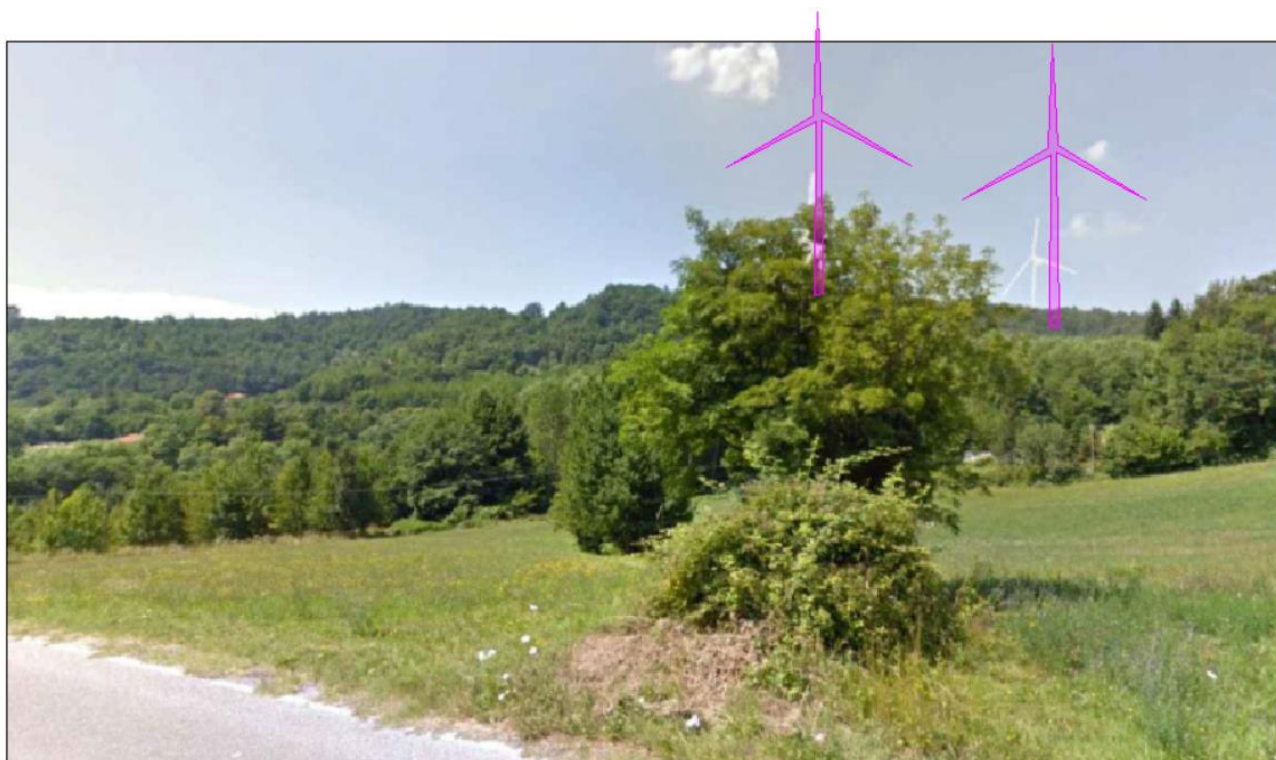
Figura 11: Rappresentazione grafica degli AG7 e AG6 in primavera dal punto di scatto 3.

Si evidenzia come nel fotomontaggio proposto per il mese primaverile il proponente paia aver inteso coprire il più possibile l'aerogeneratore 7 dietro alle fronde dell'albero in primo piano. Questo è particolarmente evidente se si confronta l'immagine rappresentativa del mese estivo con quella primaverile. Come si può notare il volume vegetativo dell'albero (un frassino per chi non la conoscesse),

risulterebbe intenzionalmente ingrandito sino a coprire in gran parte l'AG7. Come è noto, i frassini non cambiano le foglie durante l'estate, pertanto l'immagine non pare risultare rappresentativa di quella che sarà la reale prospettiva visiva di quella posizione.

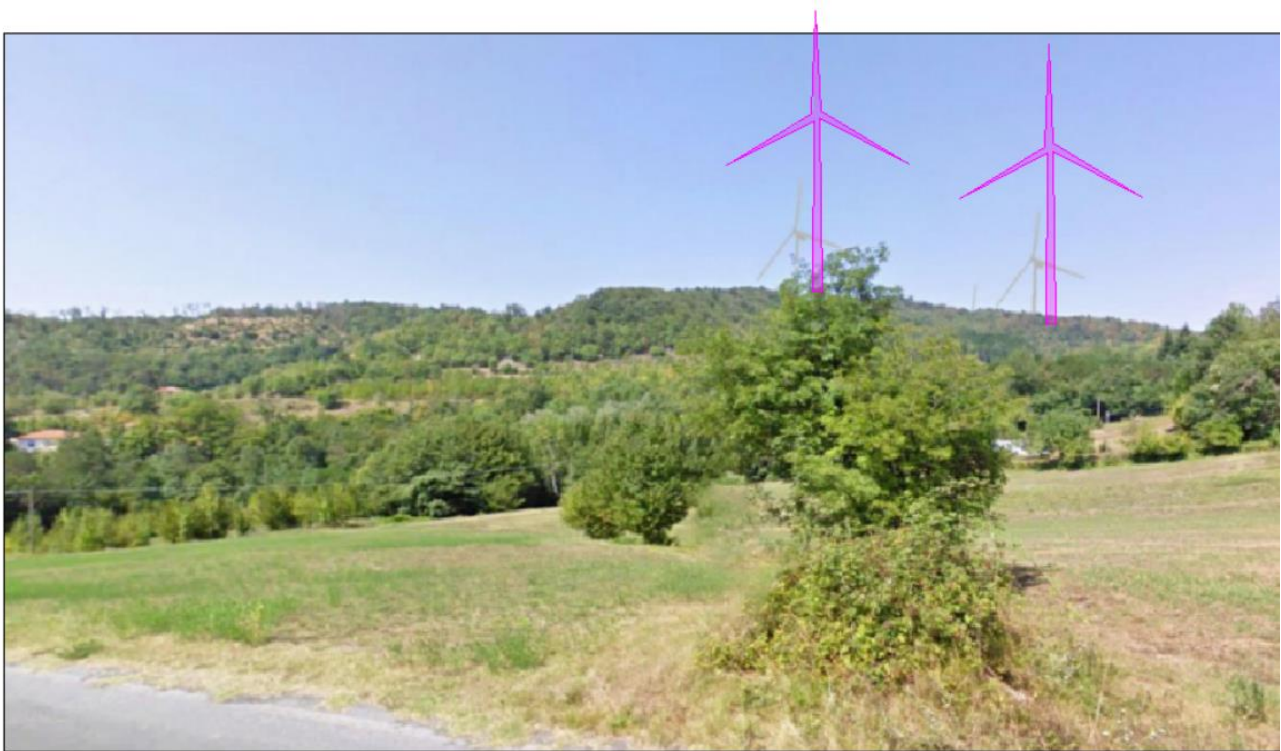
Figura 12: Rappresentazione grafica degli AG7 e AG6 in estate dal punto di scatto 3.

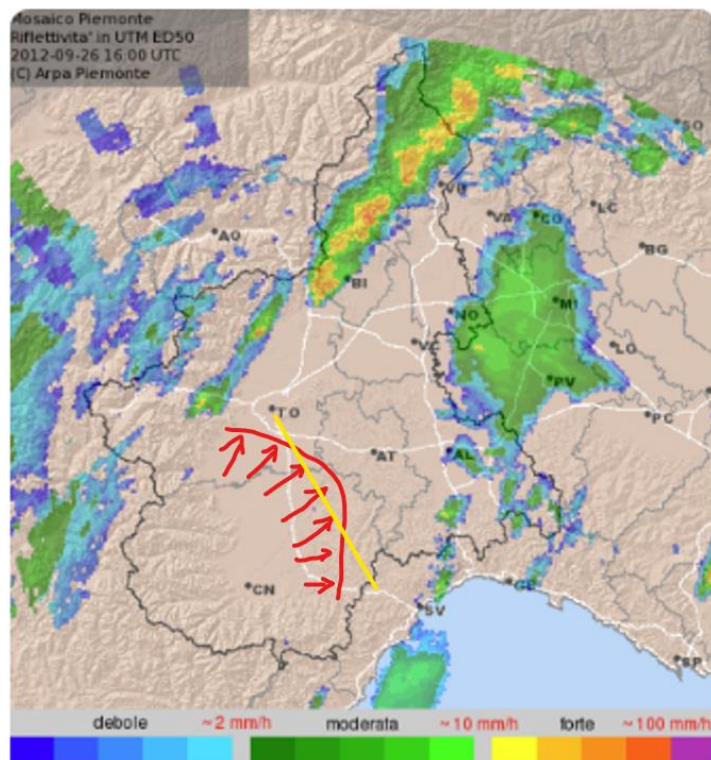
Il parco Eolico Monte Cerchio, come illustrato nella seguente immagine, si **frappone tra i due Radar gestiti da Arpa Piemonte**, in quello che è un noto corridoio delle perturbazioni provenienti dal nord-ovest della penisola. Questo per sottolineare che il disturbo generato ai Radar dall'installazione del parco eolico porterà a falsi eco e quindi a disturbare l'analisi dei dati per la correttezza delle previsioni meteorologiche.

Figura 17: Frapposizione del Parco Eolico Monte Cerchio con i due Radar gestiti da Arpa Piemonte.

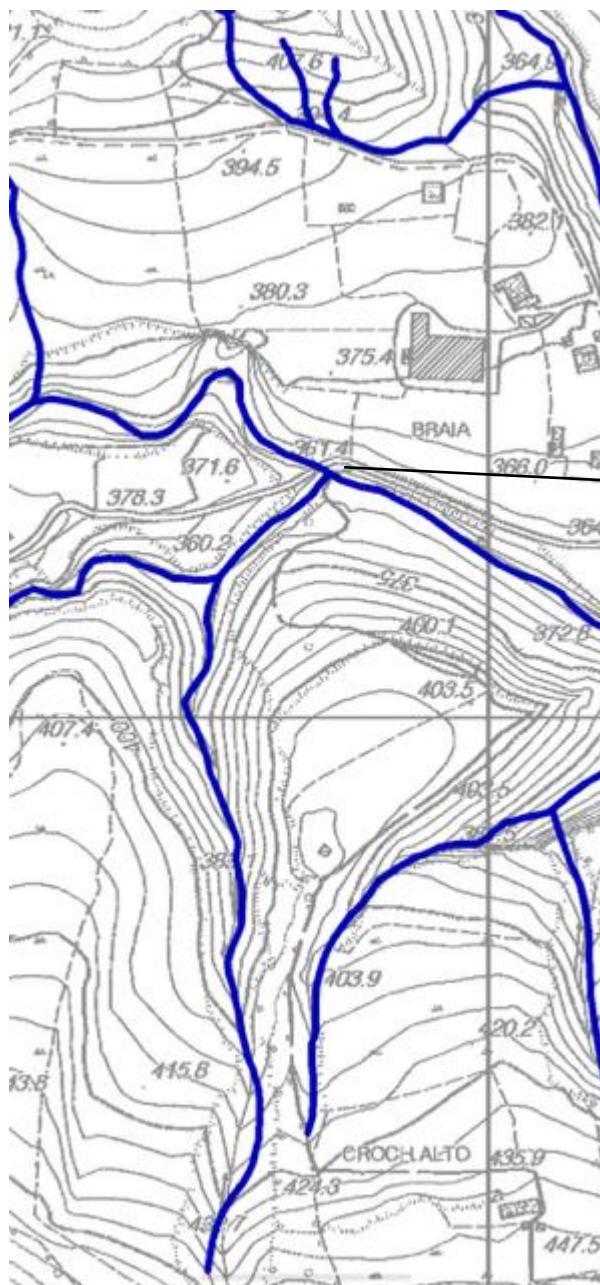
Posizione approssimativa del  
ponte non considerato dal  
Preponente.
