COMUNE DI BERGOLO

OGGETTO: RICHIESTA N. 10686 PARCO EOLICO MONTECERCHIO – PROPONENTE WINDTEK - PRESENTAZIONE OSSERVAZIONI

**OSSERVAZIONI A VALERE ANCHE QUALE PARERE
CON ESPRESSO RIFERIMENTO ANCHE ALLE “INTEGRAZIONI DOCUMENTALI
RELAZIONE DI RISPOSTA ALLE OSSERVAZIONI ALLA DOCUMENTAZIONE
PROGETTUALE DOC. MASE – 2024 -0022139 – 22102 EO DE GN R 09 0010 B, 2024 -
0022139 – 22102 EO DE GN R 09 0011 ” NONCHÉ IN RELAZIONE ALLA PRESA IN
CARICO E RISPOSTA ALLE INTEGRAZIONI RICHIESTE DALLE REGIONI (IN PRIMIS
LA REGIONE PIEMONTE RELAZIONE DI RISPOSTA ALLE OSSERVAZIONI ALLA
DOCUMENTAZIONE PROGETTUALE 22102 EO DE GN R 09 0018 B - D.G.R. N. 1C-
81CC/2024/XI DEL 12/02/2024, RISULTANTE DELLA SEDUTA N. 430 AVENTE COME
OGGETTO IL “PARERE EX ART. 23 DEL D.LGS. 152/200C E S.M.I. NELL’AMBITO DELLA
VALUTAZIONE DI IMPATTO AMBIENTALE DI COMPETENZA STATALE RELATIVA AL
PROGETTO DI REALIZZAZIONE DI UN IMPIANTO EOLICO DI POTENZA PARI A 43,4 MW
PRESENTATO DA WINDTEK SRL NEI COMUNI DI CAIRO MONTENOTTE, CENGIO (SV)
E SALICETO (CN). PARTE PIEMONTESE. [ID: 10C8C]”.)**

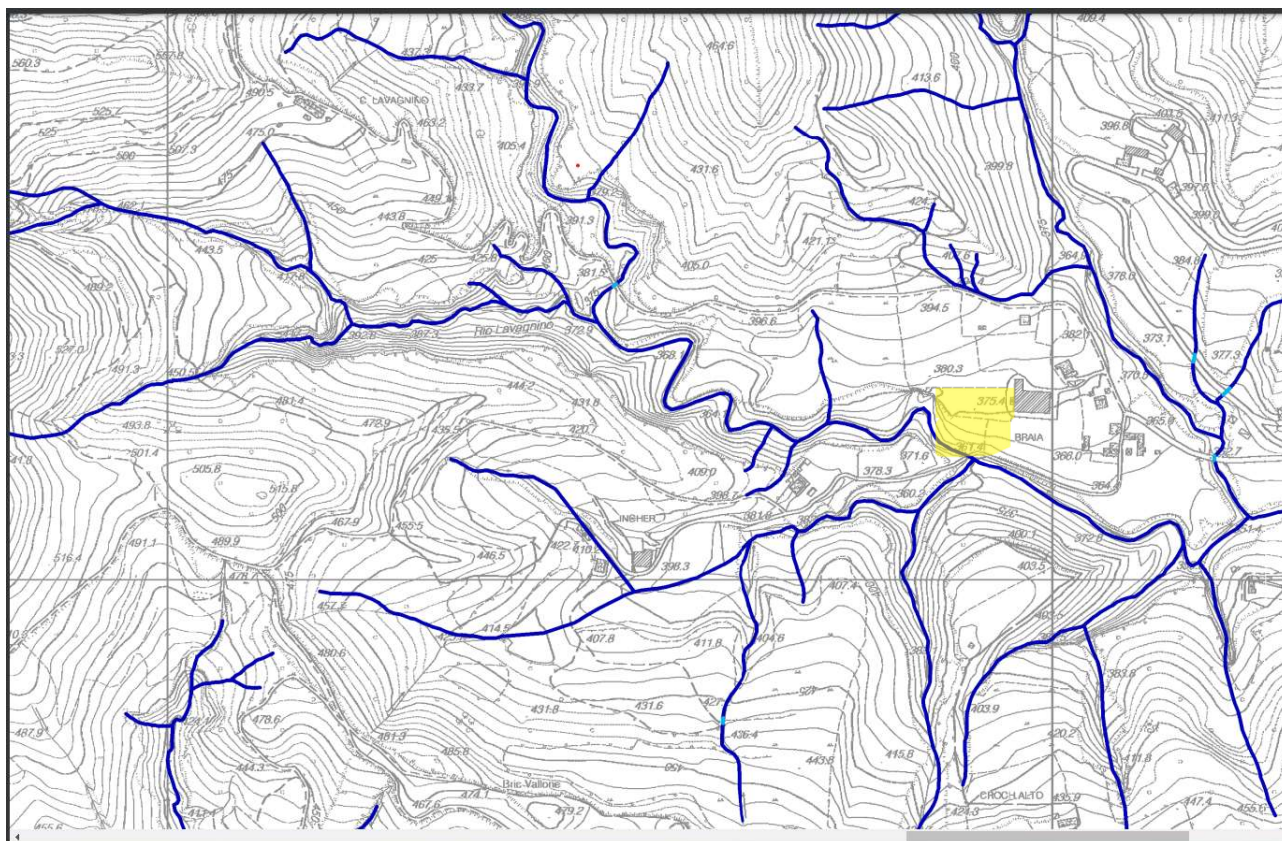
il riferimento è alla tavola cartografica in scala 1.10.000 221150 Carretto (zona di confine con il PIEMONTE) in cui si evidenzia la presenza del rio contrassegnato da linea continua blu ovvero a cielo aperto per superare il quale è stato a suo tempo costruito un ponte.

Difetto di rilevamento del rio con relativo ponte di attraversamento. Occorre altresì segnalare come il proponente non abbia rilevato un rio esistente in loco che risulta da estratto del reticolo idrografico regionale approvato con DGR 1280 del 14/12/2023.(cfr. all. sub 4)

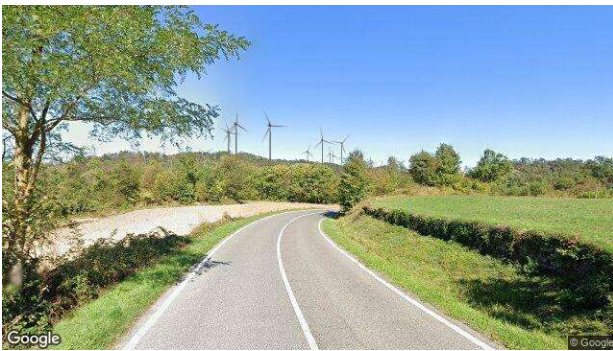
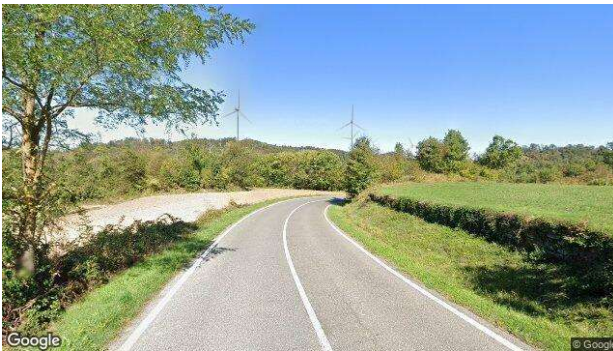
Da notare come l'altezza delle pale risulti apparentemente la medesima nonostante nel fotogramma di pag. 20 (pale che dovrebbero essere di altezza minore, i raggi siano tutti obliqui e quindi non raggiungano l'estensione in altezza massima percepibile).

Tanto nel "foto inserimento" di pag. 20

quanto nel fotoinserimento di pag. 21 pale di dimensioni sovrapponibili, in contrasto con la previsione dell'alternativa che prevede, secondo le intenzioni del Proponente, l'utilizzo di un numero maggiore di AG ma di dimensioni ridotte

Non è chi non veda che una rappresentazione di questo genere fa sì che il confronto sia a tutto vantaggio del progetto soluzione 1 in quanto nell'alternativa come rappresentata avremmo pale della stessa dimensione, ma più numerose.

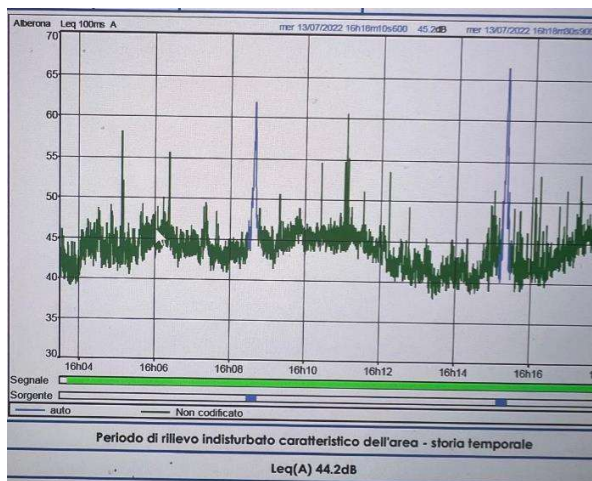
Figura 1: Immagine di come si dovrebbe presentare una reale misura acustica

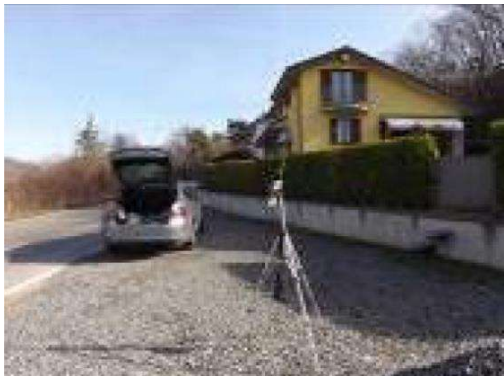
Figura 2: Recettore 38 con immagine dello strumento sulla strada di percorrenza

- 6- In merito alle misure dichiarate nelle schede di rilevazione inquinamento acustico tipo 4, ben 39 recettori su 41 totali riportano valori di $La_{max} > 70$ dB (livello sonoro massimo raggiunto durante tutta la durata della misura). Nello specifico si prenda il valore di La_{max} rilevato per il recettore 38, misurazione fatta **sulla strada di percorrenza** come da immagine seguente, riporta **$La_{max} = 78,8$ dB** :

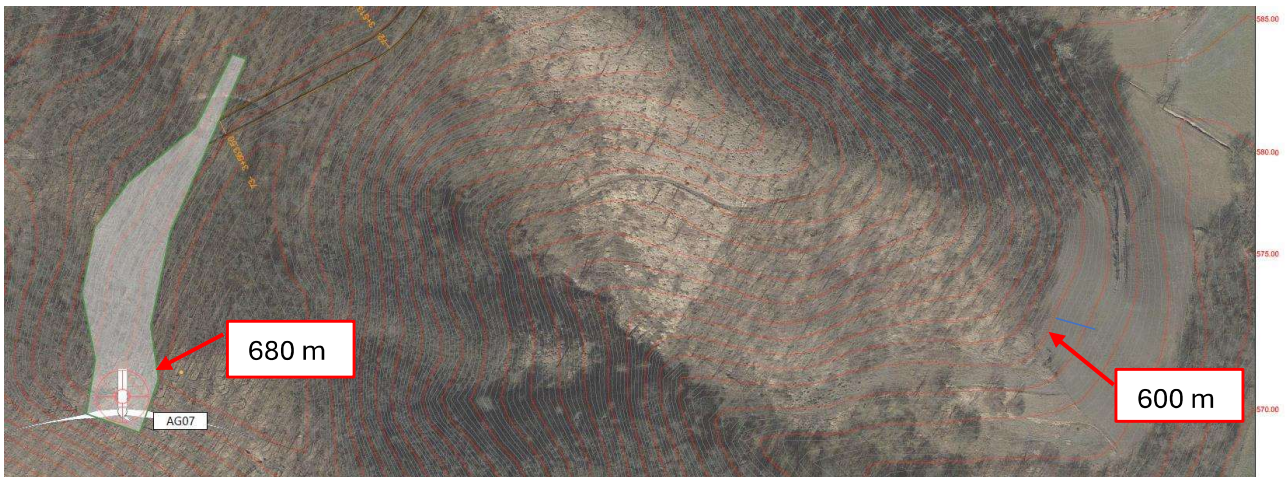
Figura 3: Curve di livello per Aerogeneratore 7. Differenza di altezza rispetto ai prati sottostanti equivalente ad 80 m.

Dalle curve di livello riportate nel documento **22102_EO_DE_CI_D_08_0024_B_Planimetria_curvelivello_turb_6-7_sdp-signed** si evince facilmente mediante differenza tra le curve di livello e l’altezza della collina rispetto ai prati sottostanti, che l’aerogeneratore AG7 è di **80 m**.

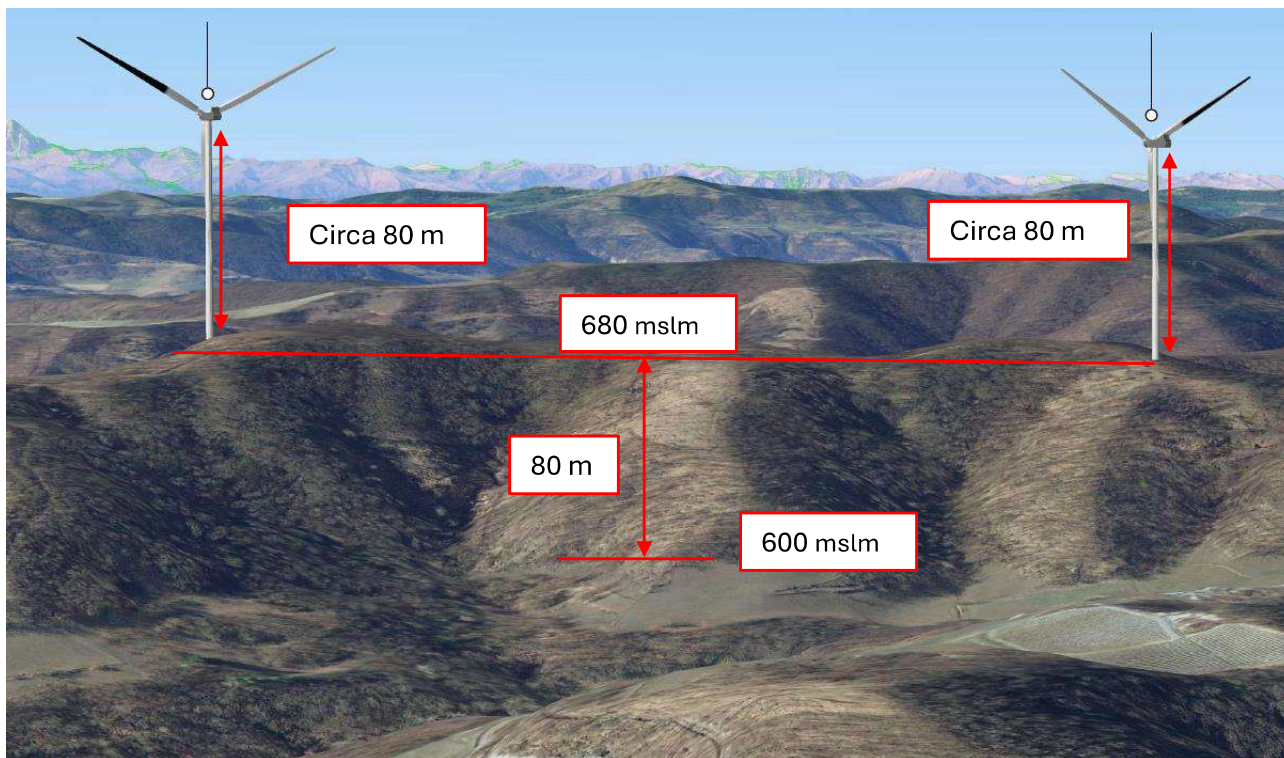
Figura 4: Comparazione della misura rilevata tra le curve di livello, ovvero 80 m e la rappresentazione grafica proposta di Windtek. Le pale al rotore in realtà misurano 125 m e non 80 come sembrerebbe nella rappresentazione grafica.

Riportando la misura rilevata nel documento **22102_EO_DE_GN_D_03_0012_A_Analisi_di_impatto_visivo-signed** si evince che l’altezza dell’aerogeneratore non risulti assolutamente proporzionale alla misura rilevata dalle curve di livello e quindi **l’elaborato prodotto da Windtek non risulta rappresentativo**.

Come si può notare, gli aerogeneratori sono stati rappresentati con una altezza che corrisponderebbe ad 80 m all'asse della girante, **quando invece l'altezza reale al rotore della pala è di 125 m**, come si evince dalla scheda tecnica della macchina Vestas V162.

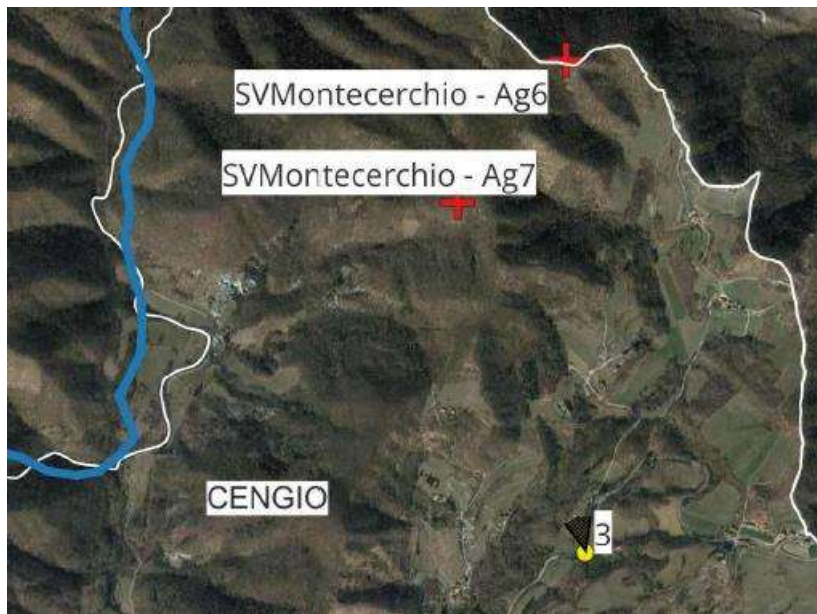
Figura 6: Punto di scatto 3 degli aerogeneratori AG7 ed AG6

Quanto descritto sopra è ancora più evidente se si prende in considerazione il documento 22102_EO_DE_SIA_D_03_0090_B_Fotomontaggi_parco_Montecerchio_nei_diversi_cicli_stagionali-signed. Si prenda in esame la prospettiva rappresentata per gli aerogeneratori AG7 ed AG6 al punto di scatto 3.

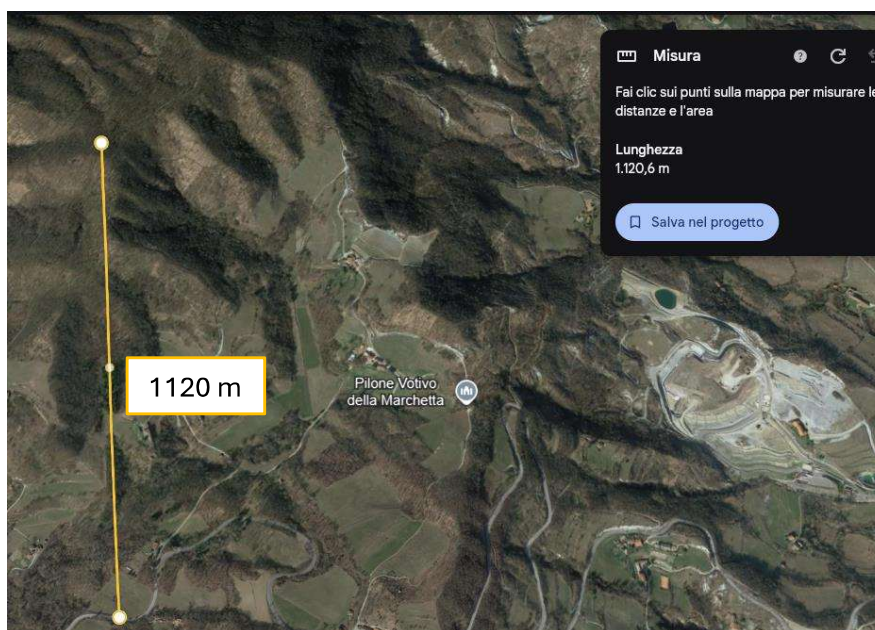
Figura 7: Misura della distanza dell' AG7 dal punto 3 di scatto.

La distanza di questo oggetto dal punto di scatto è di 1120 m, mentre la differenza di altezza della collina mediante l'ausilio ancora una volta delle curve di livello può essere stimata in 100 m.

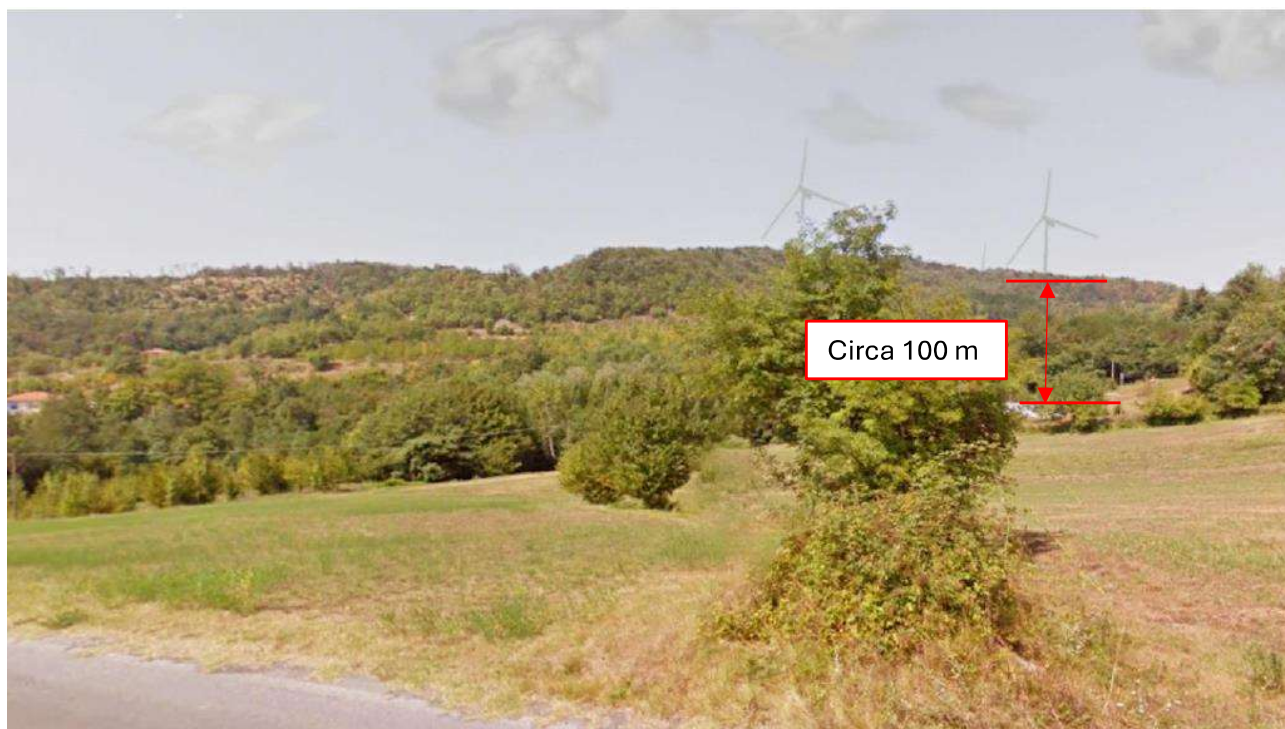
Figura 8: Indicazione dell'altezza della collina rilevata dalle curve di livello. Come si può notare 100 m non corrispondono assolutamente con la prospettiva che è stata proposta nel documento di Windtek.

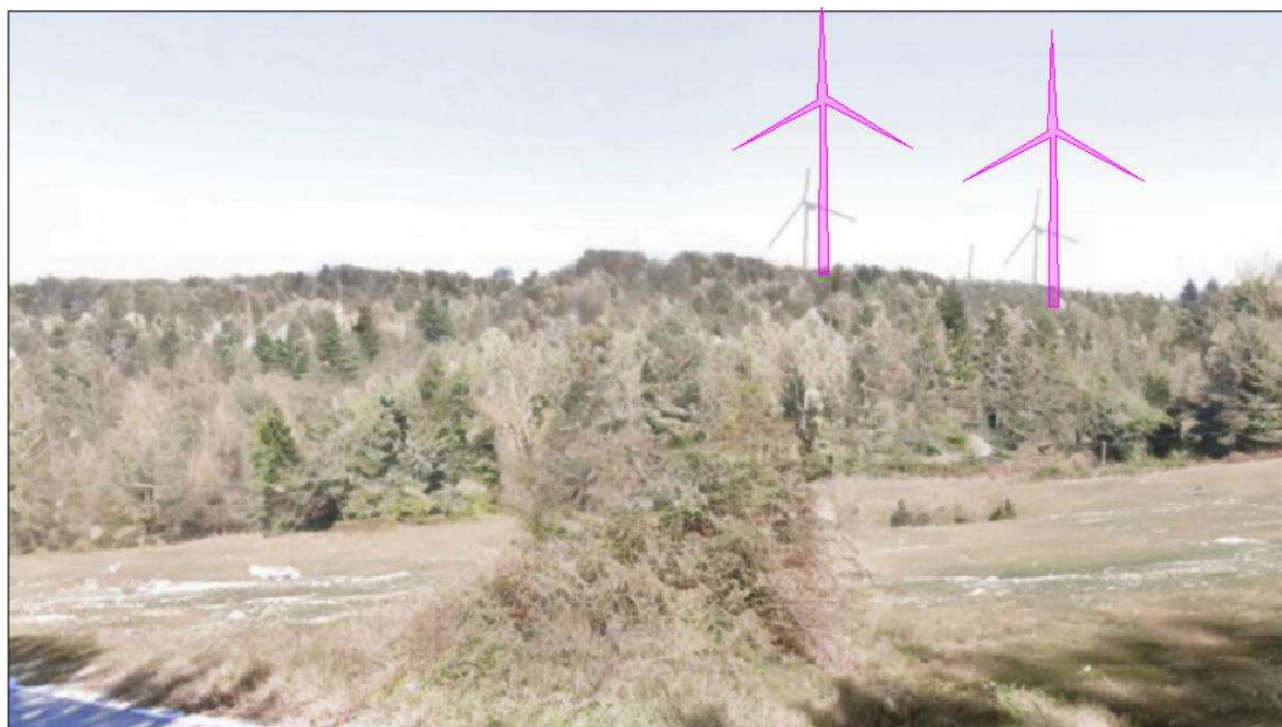
Figura 9: Rappresentazione grafica degli AG7 e AG6 in inverno dal punto di scatto 3.

La rappresentazione grafica proposta da Windtek risulta non corrispondere **con le reali proporzioni degli aerogeneratori**. Nello specifico gli aerogeneratori sembra siano stati rappresentati con una altezza di circa la metà rispetto a quella reale. Di seguito si fornisce a titolo indicativo quella che dovrebbe essere la reale prospettiva degli aerogeneratori visti dal punto di scatto n.3.

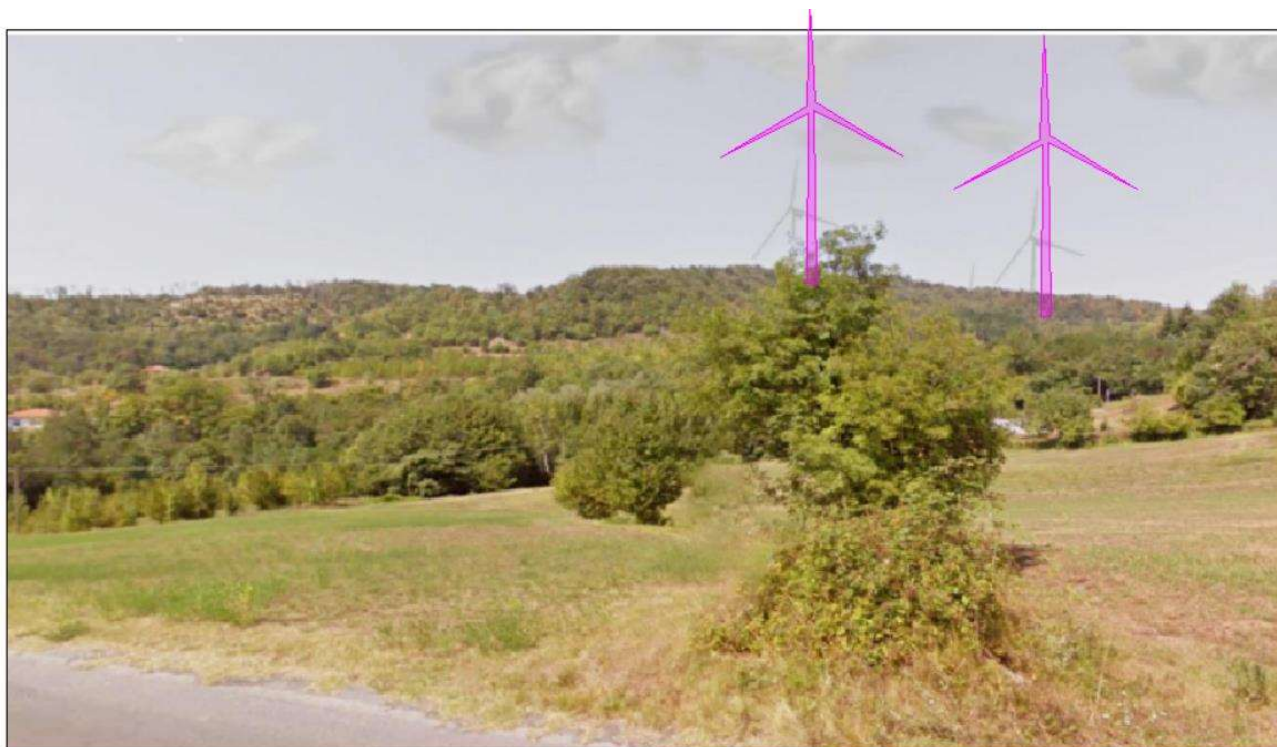
Figura 10: Rappresentazione grafica degli AG7 e AG6 in autunno dal punto di scatto 3.

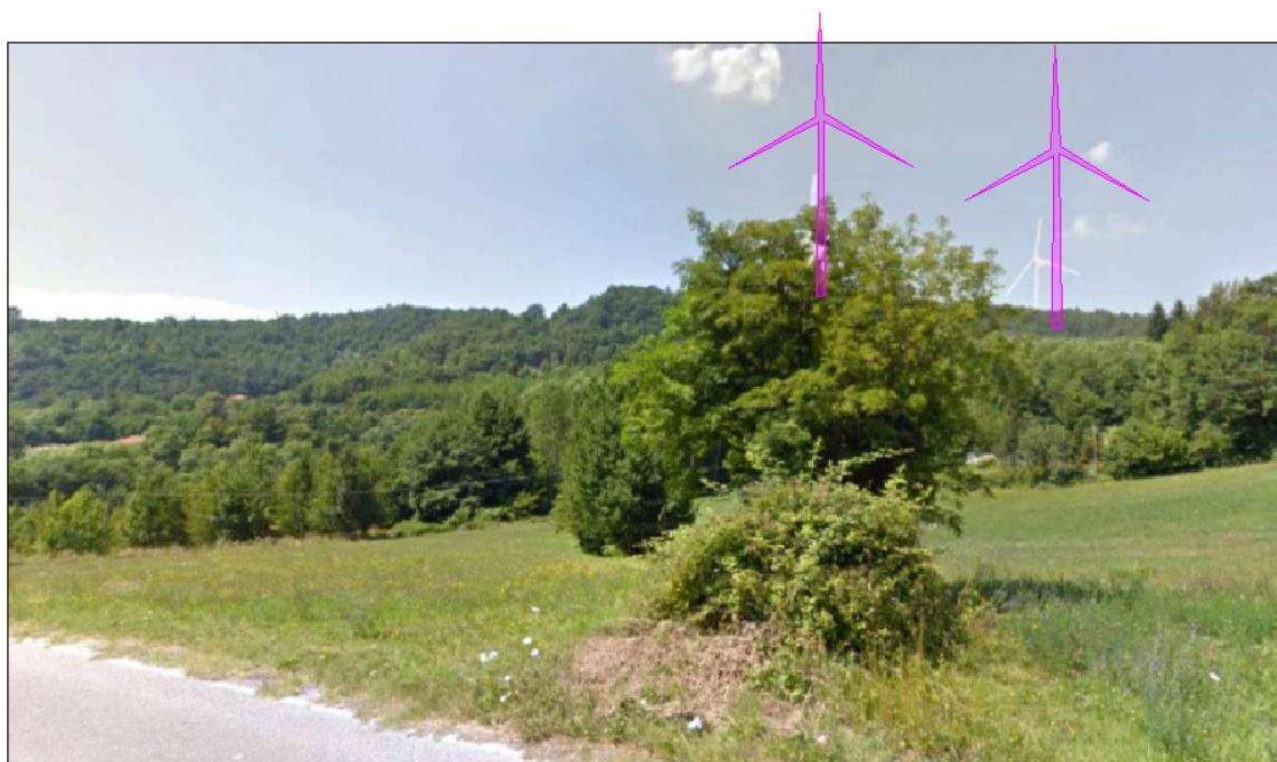
Figura 11: Rappresentazione grafica degli AG7 e AG6 in primavera dal punto di scatto 3.

Si evidenzia come nel fotomontaggio proposto per il mese primaverile il proponente paia aver inteso coprire il più possibile l'aerogeneratore 7 dietro alle fronde dell'albero in primo piano. Questo è particolarmente evidente se si confronta l'immagine rappresentativa del mese estivo con quella primaverile. Come si può notare il volume vegetativo dell'albero (un frassino per chi non la conoscesse),

risulterebbe intenzionalmente ingrandito sino a coprire in gran parte l'AG7. Come è noto, i frassini non cambiano le foglie durante l'estate, pertanto l'immagine non pare risultare rappresentativa di quella che sarà la reale prospettiva visiva di quella posizione.

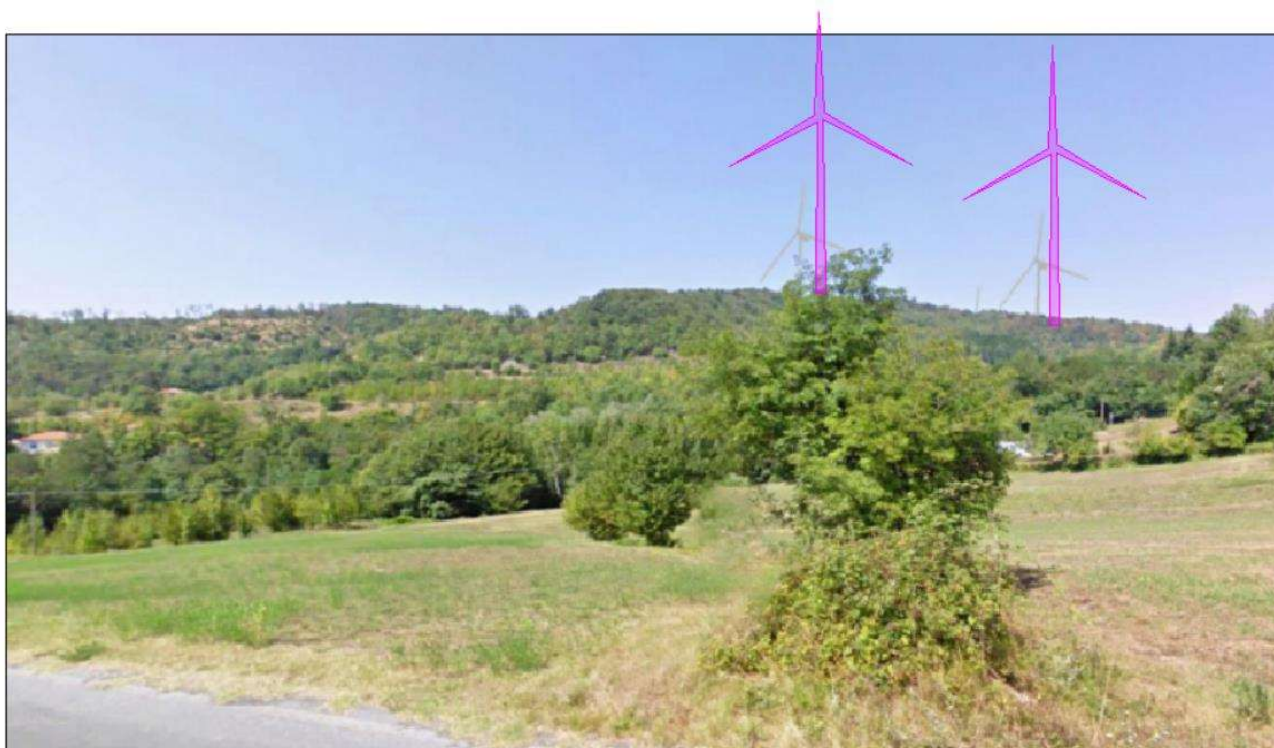
Figura 12: Rappresentazione grafica degli AG7 e AG6 in estate dal punto di scatto 3.

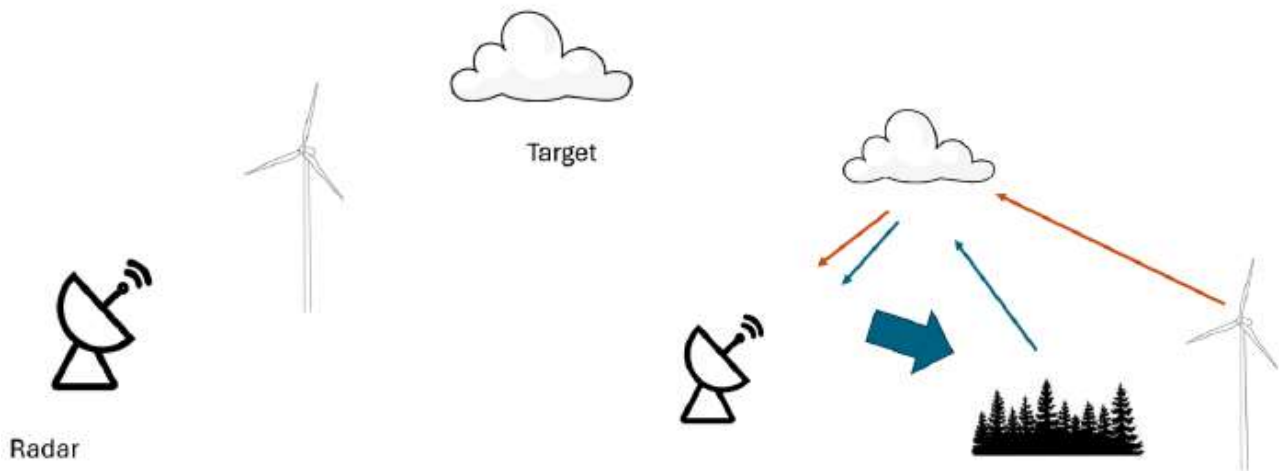
Figura 13: A sinistra il target disturbante (Parco Eolico Montecerchio) si frappone al target di interesse (perturbazione). A destra, due target disturbanti agiscono in due modi: riflettendo l'onda Radar in direzione del Radar stesso, ma anche in direzione del Target, che, come tale, viene illuminato da un riflesso spurio.

Si evidenzia inoltre che **il caso peggiore**, ovvero che il parco eolico si trovi in linea di vista tra Radar e target **non sia da escludere**, in quanto il Radar più vicino e collocato sul Monte Sette Pani (SV), dista dal parco eolico solamente **18 km**, ed è perfettamente allineato con la traiettoria di arrivo delle perturbazioni.

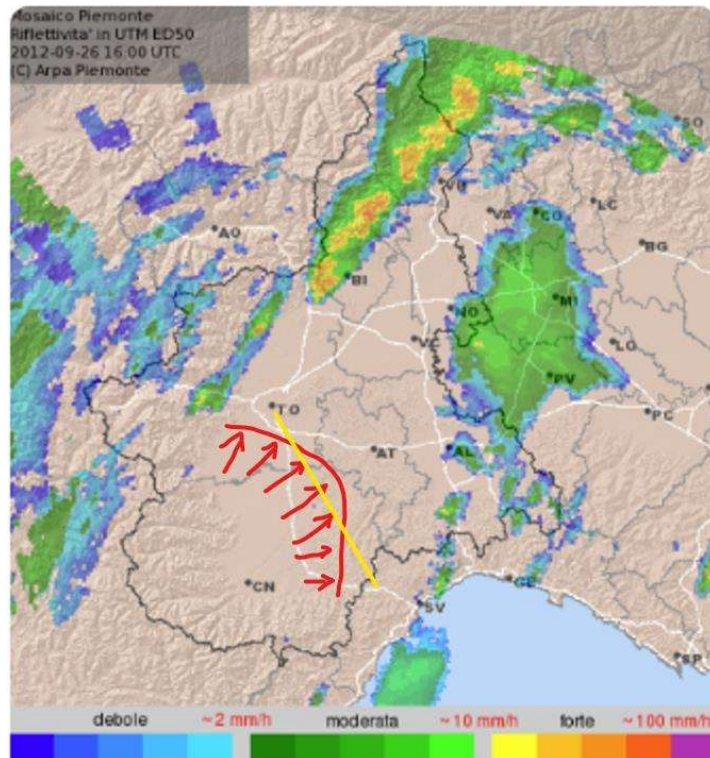
Figura 17: Frapposizione del Parco Eolico Monte Cerchio con i due Radar gestiti da Arpa Piemonte.

Il parco Eolico Monte Cerchio, come illustrato nella seguente immagine, si **frappa tra i due Radar gestiti da Arpa Piemonte**, in quello che è un noto corridoio delle perturbazioni provenienti dal nord-ovest della penisola. Questo per sottolineare che il disturbo generato ai Radar dall'installazione del parco eolico porterà a falsi eco e quindi a disturbare l'analisi dei dati per la correttezza delle previsioni meteorologiche.

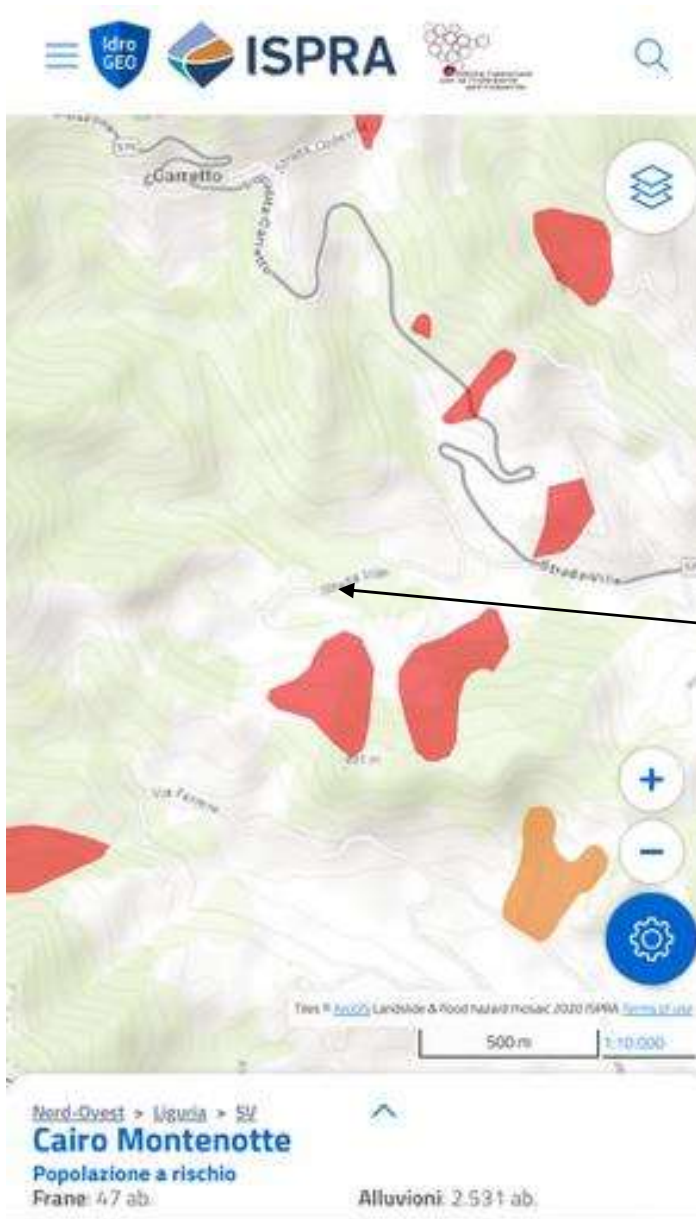
Posizione approssimativa della strada di accesso , che secondo Bautel dovrebbe essere allargata in direzione frane

Il difetto di valutazione dello stato effettivo del tratto di strada in oggetto, circa 600 metri di strada asfaltata, (si precisa che il riferimento di questa osservazione è all'allargamento del tratto di strada attualmente carrabile e asfaltata che precede i sentieri e mulattiere non carrabili il cui allargamento sarà oggetto di separate osservazioni⁸) risulta particolarmente preoccupante dal momento che il **tratto in questione si trova immediatamente prospiciente un' ampia zona a rischio a rischio frana elevato (P3) come da cartografia Ispra allegato (cfr. all.1)**
