Comune di Bosia

**OGGETTO: RICHIESTA N. 10686 PARCO EOLICO MONTECERCHIO – PROPONENTE
WINDTEK - PRESENTAZIONE OSSERVAZIONI**

OSSERVAZIONI A VALERE ANCHE QUALE PARERE CON ESPRESSO RIFERIMENTO ANCHE ALLE “INTEGRAZIONI DOCUMENTALI RELAZIONE DI RISPOSTA ALLE OSSERVAZIONI ALLA DOCUMENTAZIONE PROGETTUALE DOC. MASE – 2024 -0022139 – 22102 EO DE GN R 09 0010 B, 2024 - 0022139 – 22102 EO DE GN R 09 0011 ” NONCHÉ IN RELAZIONE ALLA PRESA IN CARICO E RISPOSTA ALLE INTEGRAZIONI RICHIESTE DALLE REGIONI (IN PRIMIS LA REGIONE PIEMONTE RELAZIONE DI RISPOSTA ALLE OSSERVAZIONI ALLA DOCUMENTAZIONE PROGETTUALE 22102 EO DE GN R 09 0018 B - D.G.R. N. 1C-81CC/2024/XI DEL 12/02/2024, RISULTANTE DELLA SEDUTA N. 430 AVENTE COME OGGETTO IL “PARERE EX ART. 23 DEL D.LGS. 152/200C E S.M.I. NELL’AMBITO DELLA VALUTAZIONE DI IMPATTO AMBIENTALE DI COMPETENZA STATALE RELATIVA AL PROGETTO DI REALIZZAZIONE DI UN IMPIANTO EOLICO DI POTENZA PARI A 43,4 MW PRESENTATO DA WINDTEK SRL NEI COMUNI DI CAIRO MONTENOTTE, CENGIO (SV) E SALICETO (CN). PARTE PIEMONTESE. [ID: 10C8C]”).

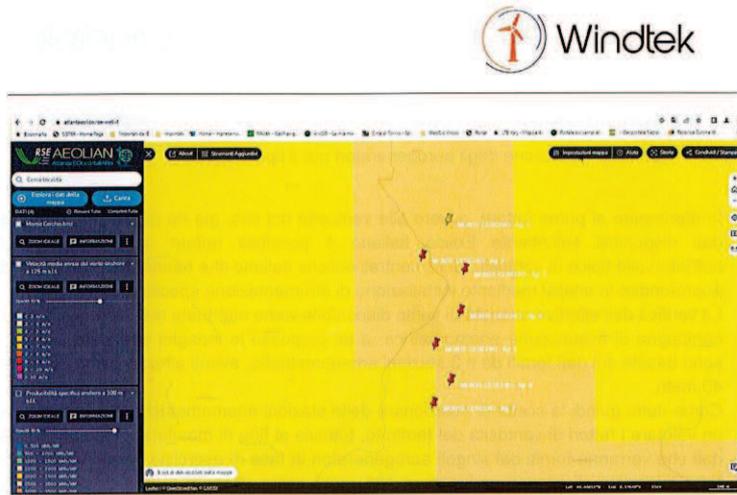
In primo luogo è innegabile che il **criterio** principe per individuare l'idoneità di un sito sia la presenza di energia eolica. A questo proposito ricordiamo che da 'ATLANTE EOLICO ITALIANO la collocazione del parco eolico risulta in una zona con ventosità segnata in arancione pallido (come noto quelle a maggior v Si riportata di seguito scannerizzazione di figura estratta da Tecnogaia con collocazione degli AG (cfr. Tecnogaia pg.44 dell'elab.239 del Proponente) .

Dal combinato disposto della lettura dell'ATLANTE EOLICO presentato sopra e della rappresentazione contenuta nel PEAR Piemonte, si evidenziano dati obiettivi da cui emerge il difetto del criterio principe ovvero la ventosità del sito

Tale difetto non è superato, ma anzi risulterebbe suffragato dalla **relazione ultima di Tecnogaia** che conclude suggerendo (sic!) di portare avanti le analisi ancora per qualche anno come dettaglieremo *infra*. Ing. Magliano

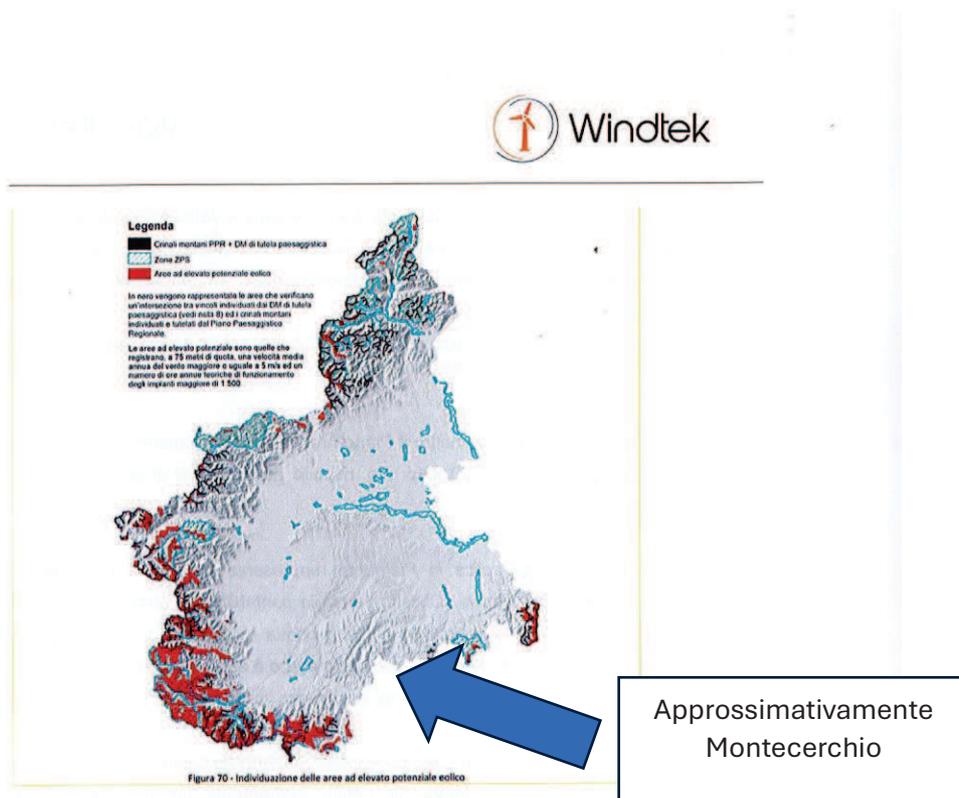
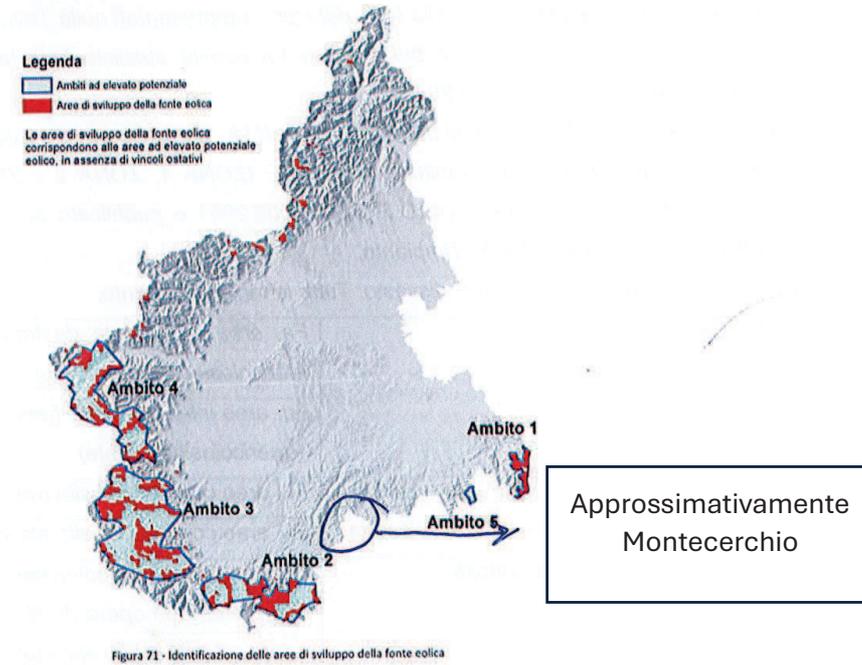
Ebbene la zona ove il proponente vorrebbe collocare l'impianto non risulta ricompresa (e nemmeno prossima) alle zone ad alto potenziale eolico anzi a dire il vero risulta in una zona di assoluto grigio cromatico significativo dell'assenza di interesse eolico.

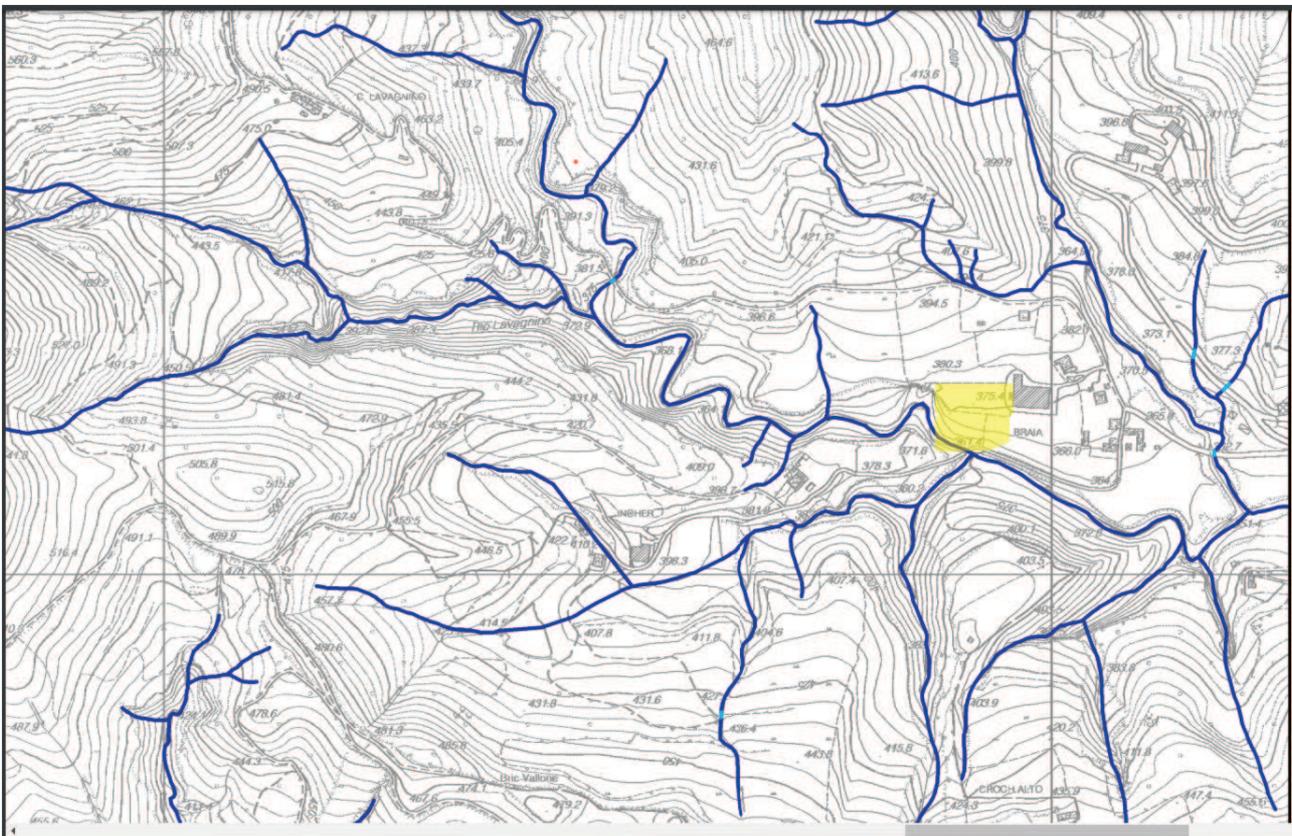
il riferimento è alla tavola cartografica in scala 1.10.000 221150 Carretto (zona di confine con il PIEMONTE) in cui si evidenzia la presenza del rio contrassegnato da linea continua blu ovvero a cielo aperto per superare il quale è stato a suo tempo costruito un ponte.

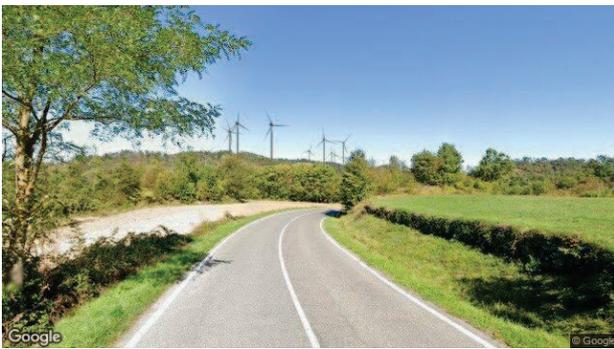
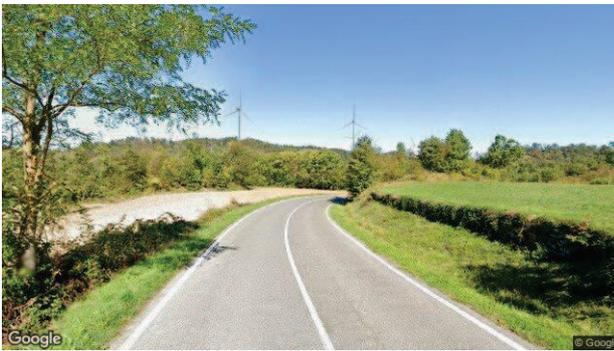
Da notare come l'altezza delle pale risulti apparentemente la medesima nonostante nel fotogramma di pag. 20 (pale che dovrebbero essere di altezza minore, i raggi siano tutti obliqui e quindi non raggiungano l'estensione in altezza massima percepibile).

Non è chi non veda che una rappresentazione di questo genere fa sì che il confronto sia a tutto vantaggio del progetto soluzione 1 in quanto nell'alternativa come rappresentata avremmo pale della stessa dimensione, ma più numerose.

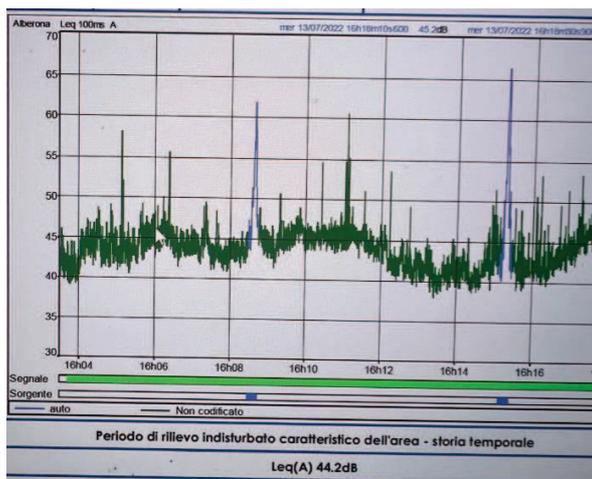
Figura 1: Immagine di come si dovrebbe presentare una reale misura acustica

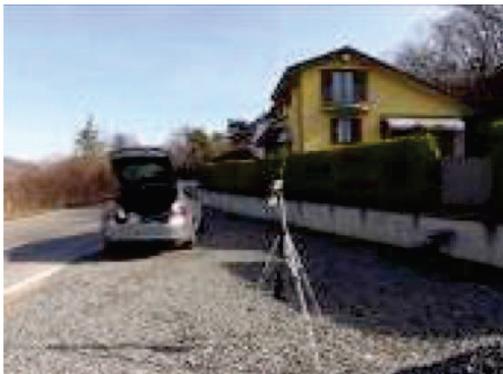
- 6- In merito alle misure dichiarate nelle schede di rilevazione inquinamento acustico tipo 4, ben 39 recettori su 41 totali riportano valori di $L_{a_{max}} > 70$ dB (livello sonoro massimo raggiunto durante tutta la durata della misura). Nello specifico si prenda il valore di $L_{a_{max}}$ rilevato per il recettore 38, misurazione fatta sulla strada di percorrenza come da immagine seguente, riporta **$L_{a_{max}} = 78,8$ dB** :

Figura 2: Recettore 38 con immagine dello strumento sulla strada di percorrenza

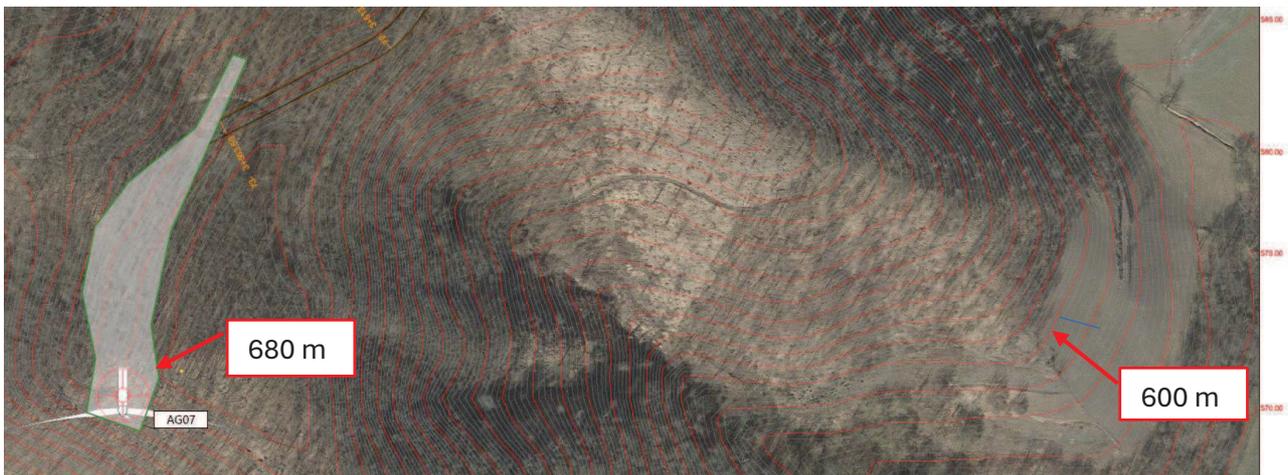
Dalle curve di livello riportate nel documento **22102_EO_DE_CI_D_08_0024_B_Planimetria_curvelivello_turb_6-7_sdp-signed** si evince facilmente mediante differenza tra le curve di livello e l’altezza della collina rispetto ai prati sottostanti, che l’aerogeneratore AG7 è di **80 m**.

Figura 3: Curve di livello per Aerogeneratore 7. Differenza di altezza rispetto ai prati sottostanti equivalente ad 80 m.

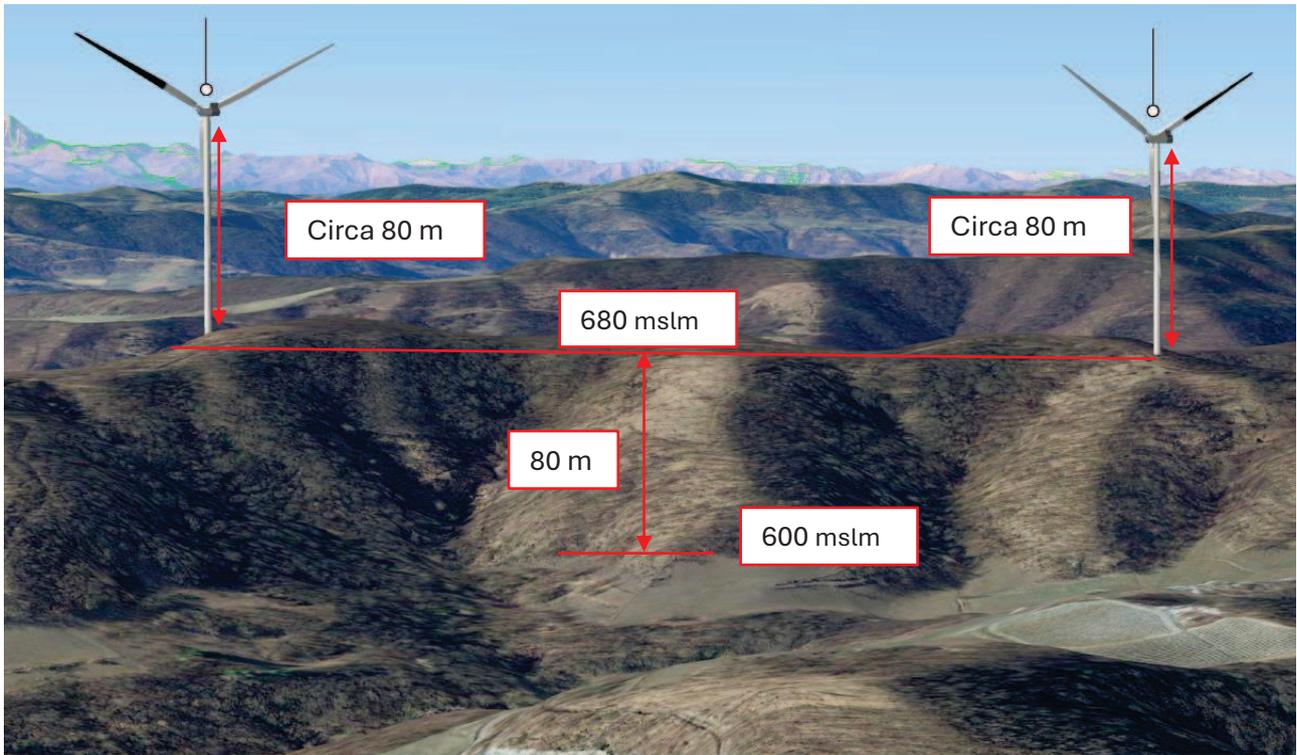
Riportando la misura rilevata nel documento **22102_EO_DE_GN_D_03_0012_A_Analisi_di_impatto_visivo-signed** si evince che l’altezza dell’aerogeneratore non risulti assolutamente proporzionale alla misura rilevata dalle curve di livello e quindi **l’elaborato prodotto da Windtek non risulta rappresentativo**.

Figura 4: Comparazione della misura rilevata tra le curve di livello, ovvero 80 m e la rappresentazione grafica proposta di Windtek. Le pale al rotore in realtà misurano 125 m e non 80 come sembrerebbe nella rappresentazione grafica.

Come si può notare, gli aerogeneratori sono stati rappresentati con una altezza che corrisponderebbe ad 80 m all’asse della girante, **quando invece l’altezza reale al rotore della pala è di 125 m**, come si evince dalla scheda tecnica della macchina Vestas V162.

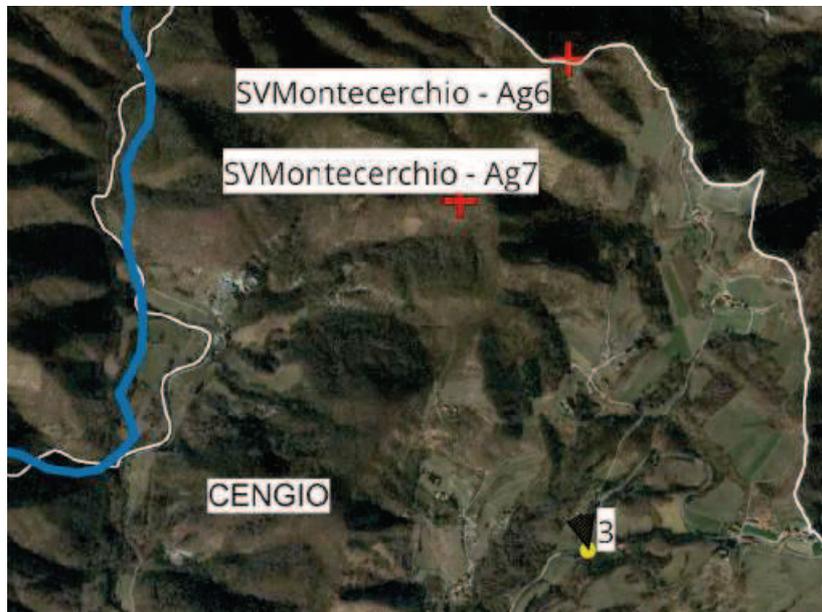
Figura 6: Punto di scatto 3 degli aerogeneratori AG7 ed AG6

La distanza di questo oggetto dal punto di scatto è di 1120 m, mentre la differenza di altezza della collina mediante l'ausilio ancora una volta delle curve di livello può essere stimata in 100 m.

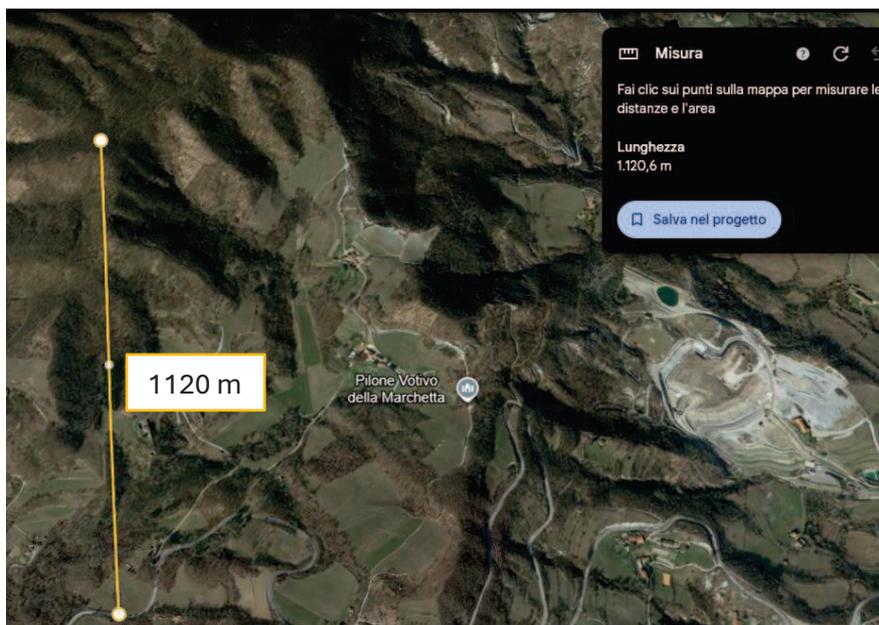
Figura 7: Misura della distanza dell' AG7 dal punto 3 di scatto.

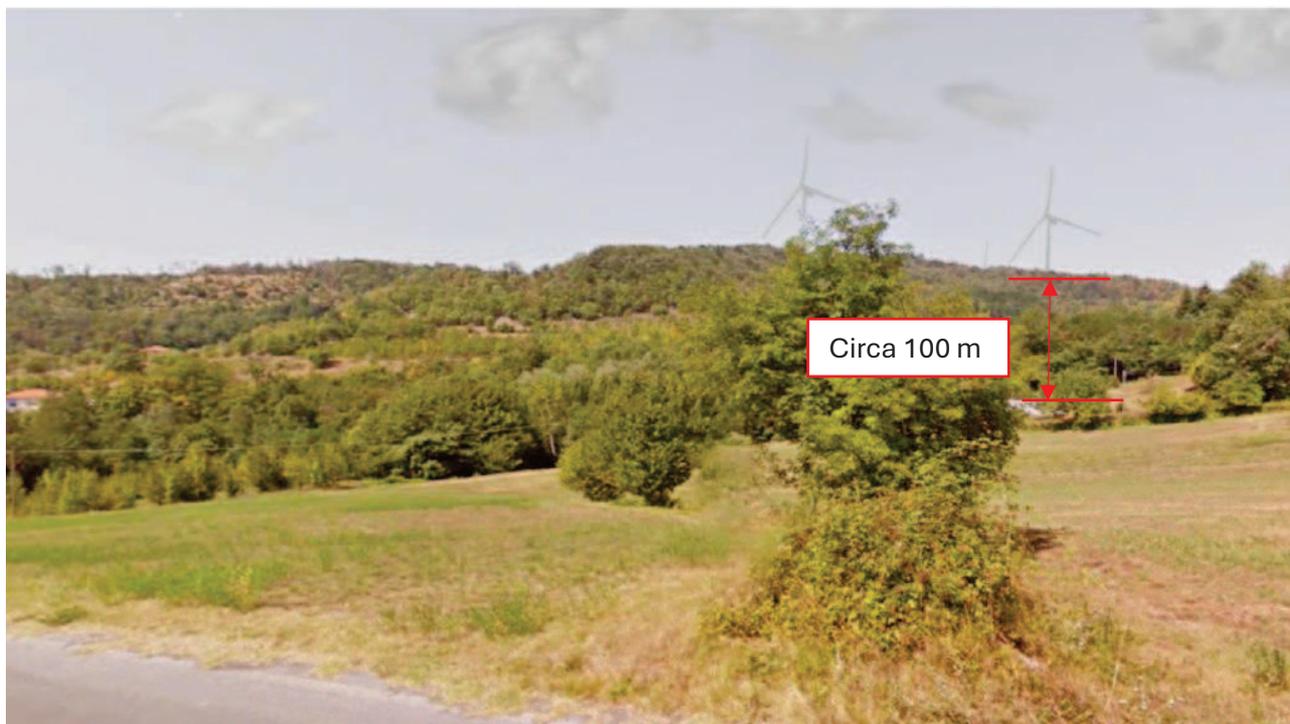
Figura 8: Indicazione dell'altezza della collina rilevata dalle curve di livello. Come si può notare 100 m non corrispondono assolutamente con la prospettiva che è stata proposta nel documento di Windtek.

La rappresentazione grafica proposta da Windtek risulta non corrispondere **con le reali proporzioni degli aerogeneratori**. Nello specifico gli aerogeneratori sembra siano stati rappresentati con una altezza di circa la metà rispetto a quella reale. Di seguito si fornisce a titolo indicativo quella che dovrebbe essere la reale prospettiva degli aerogeneratori visti dal punto di scatto n.3.

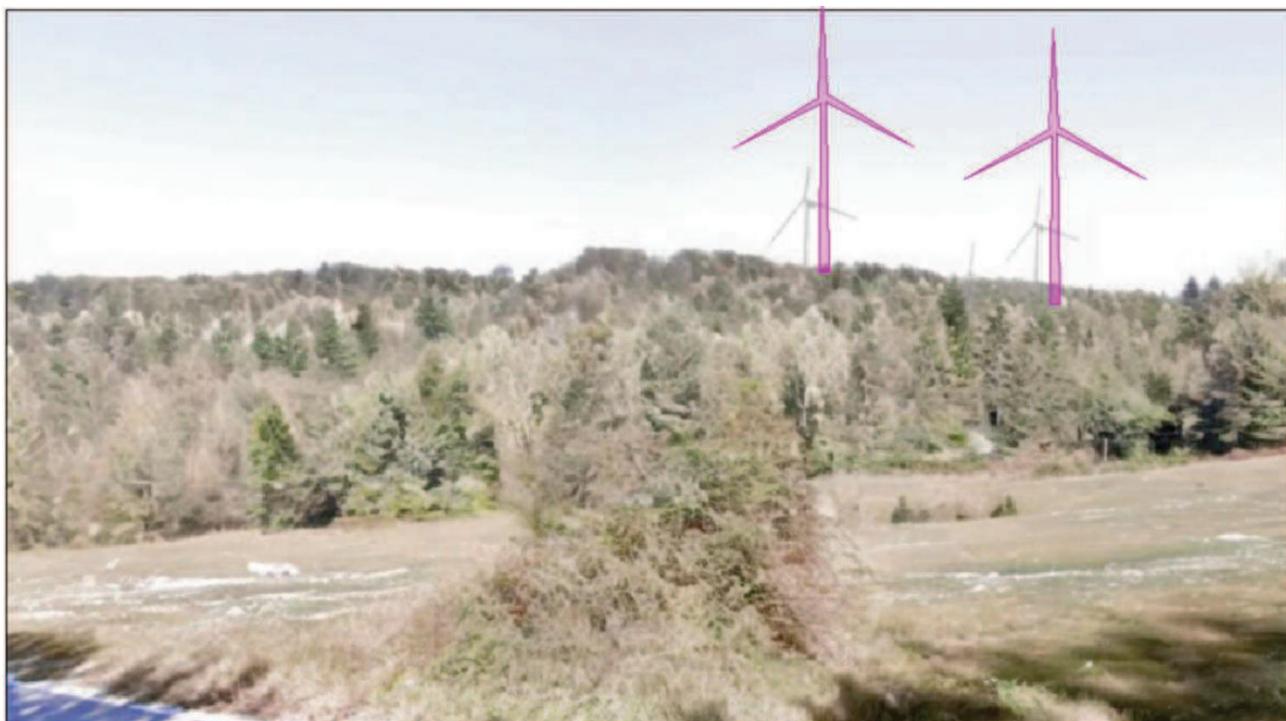
Figura 9: Rappresentazione grafica degli AG7 e AG6 in inverno dal punto di scatto 3.

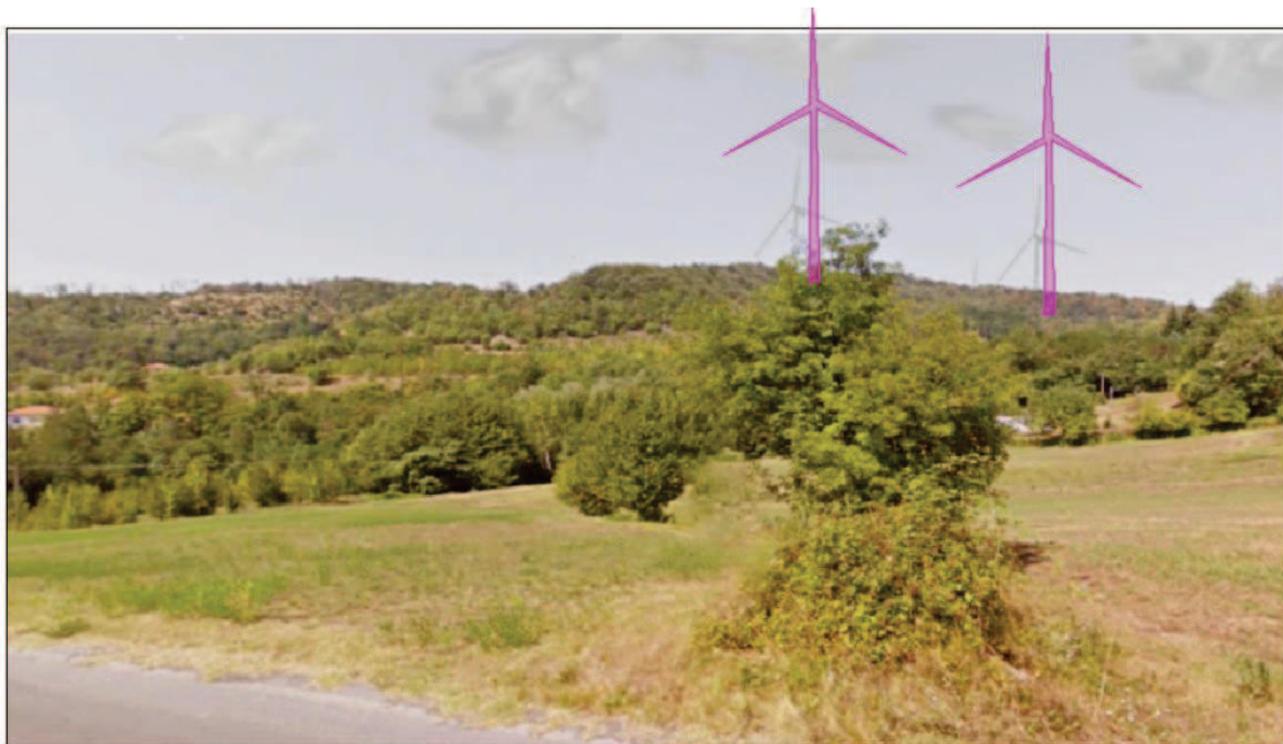
Figura 10: Rappresentazione grafica degli AG7 e AG6 in autunno dal punto di scatto 3.

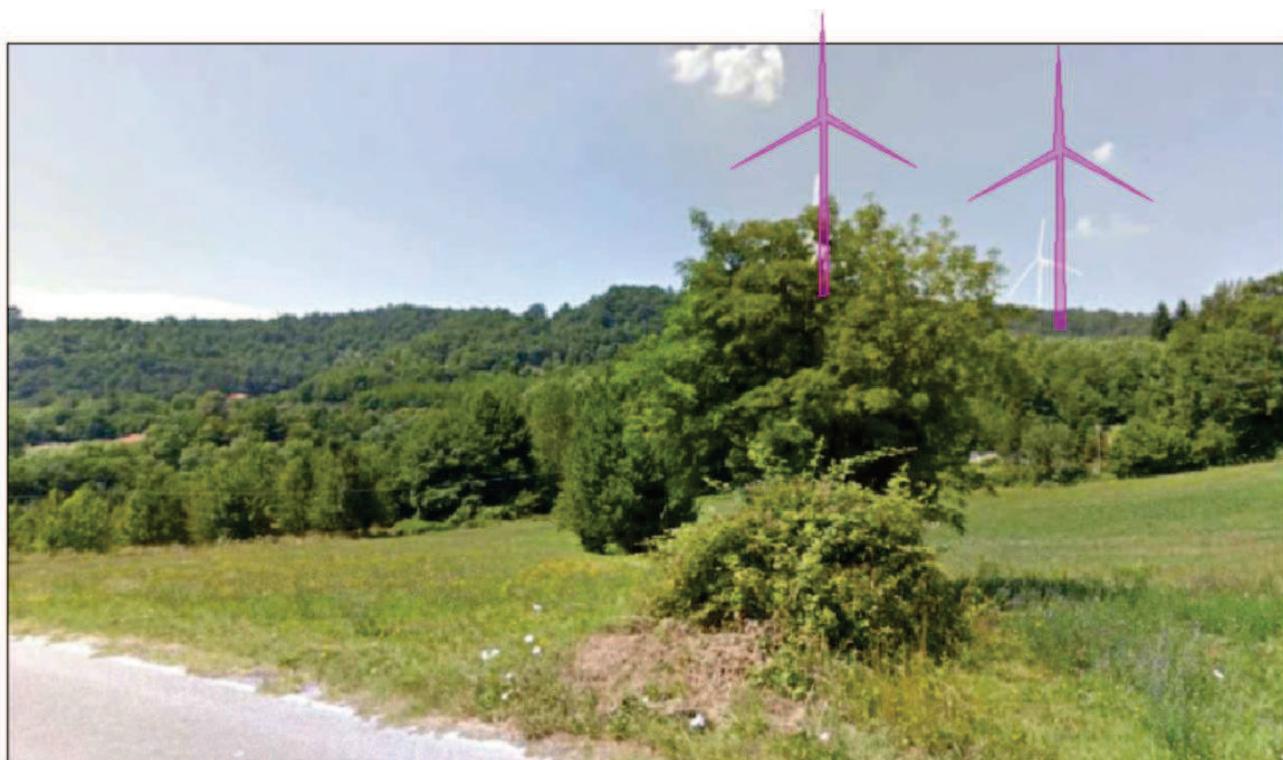
Figura 11: Rappresentazione grafica degli AG7 e AG6 in primavera dal punto di scatto 3.

Si evidenzia come nel fotomontaggio proposto per il mese primaverile il proponente paia aver inteso coprire il più possibile l'aerogeneratore 7 dietro alle fronde dell'albero in primo piano. Questo è particolarmente evidente se si confronta l'immagine rappresentativa del mese estivo con quella primaverile. Come si può notare il volume vegetativo dell'albero (un frassino per chi non la conoscesse),

risulterebbe intenzionalmente ingrandito sino a coprire in gran parte l'AG7. Come è noto, i frassini non cambiano le foglie durante l'estate, pertanto l'immagine non pare risultare rappresentativa di quella che sarà la reale prospettiva visiva di quella posizione.

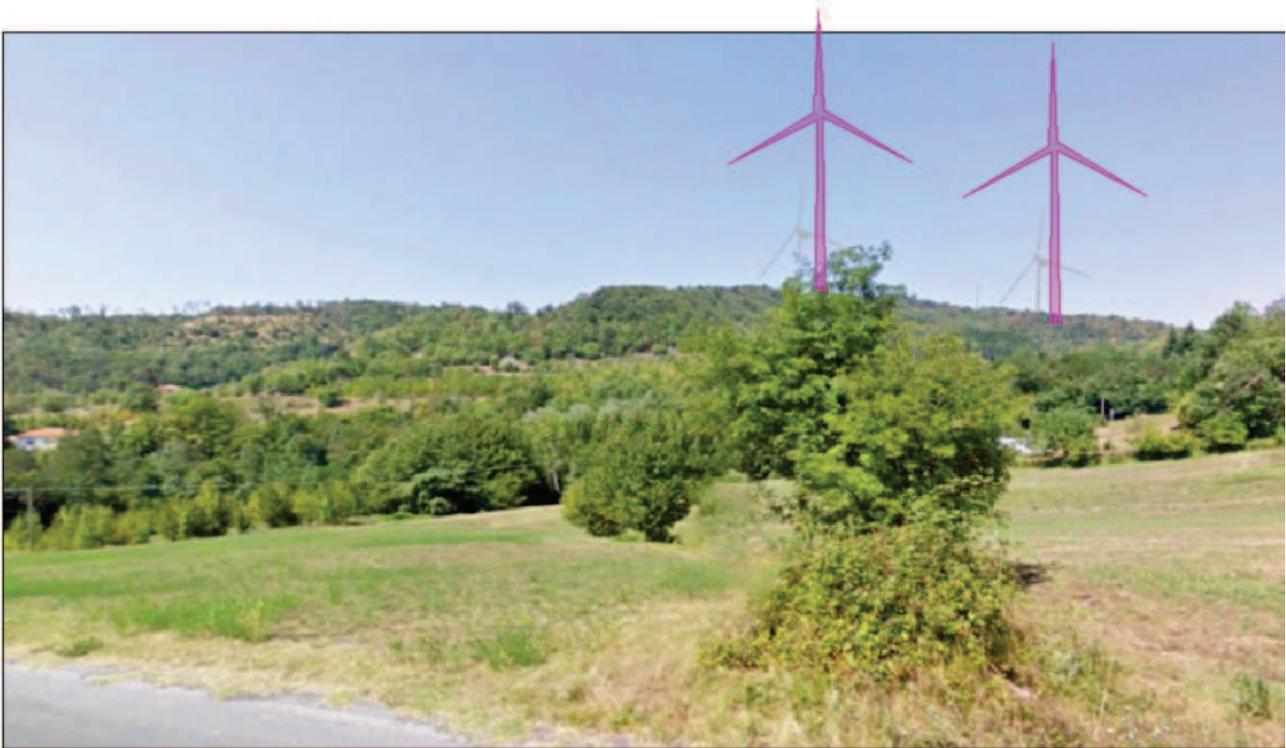
Figura 12: Rappresentazione grafica degli AG7 e AG6 in estate dal punto di scatto 3.

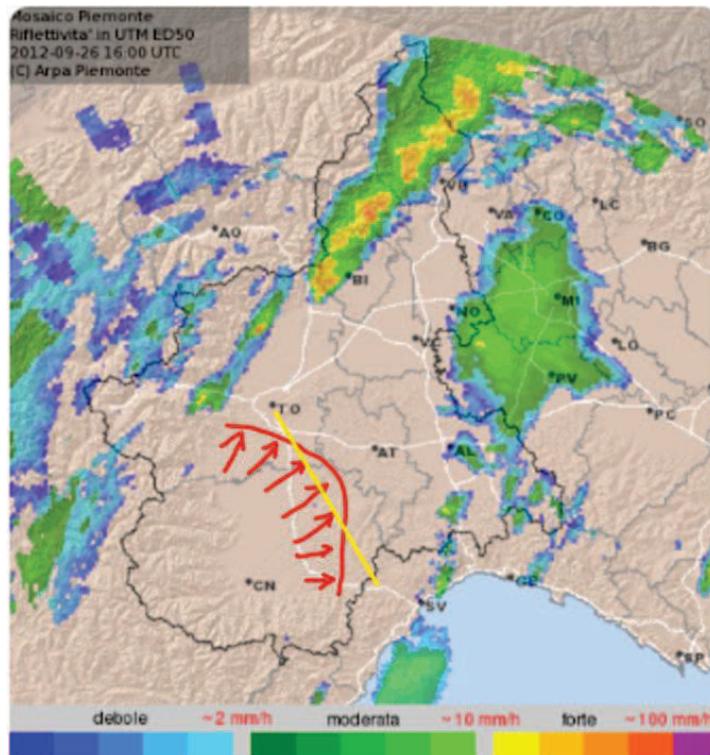
Il parco Eolico Monte Cerchio, come illustrato nella seguente immagine, si **frappone tra i due Radar gestiti da Arpa Piemonte**, in quello che è un noto corridoio delle perturbazioni provenienti dal nord-ovest della penisola. Questo per sottolineare che il disturbo generato ai Radar dall'installazione del parco eolico porterà a falsi eco e quindi a disturbare l'analisi dei dati per la correttezza delle previsioni meteorologiche.

Figura 17: Frapposizione del Parco Eolico Monte Cerchio con i due Radar gestiti da Arpa Piemonte.

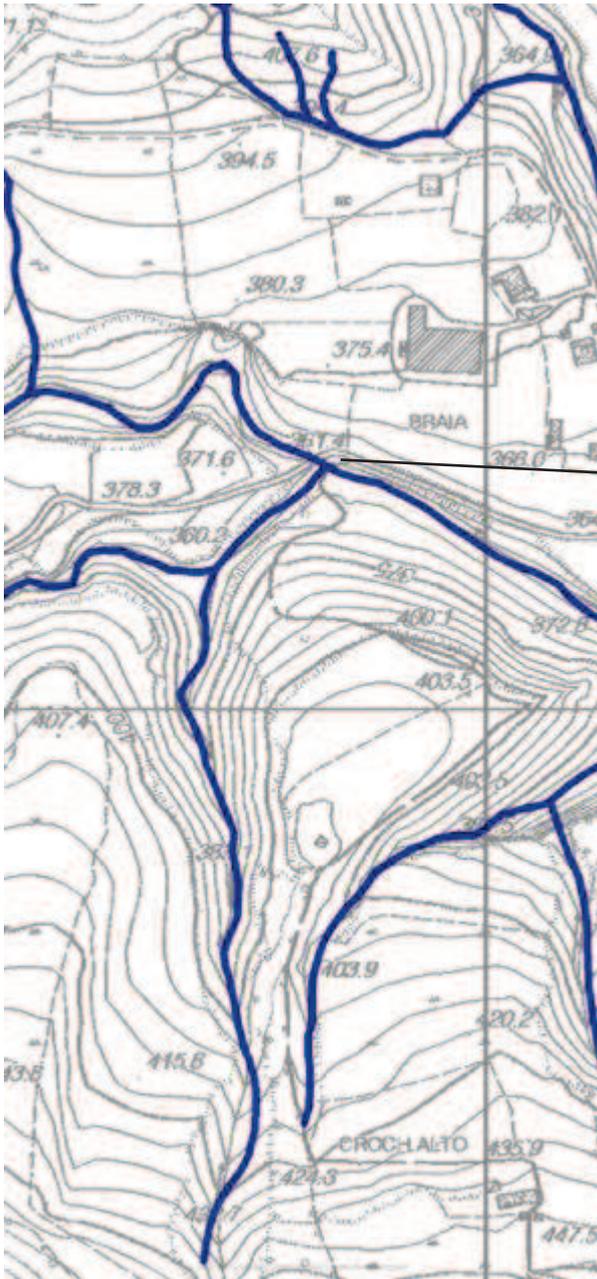
Posizione approssimativa del ponte non considerato dal Preponente.
