OSSERVAZIONI A VALERE ANCHE QUALE PARERE  
CON ESPRESSO RIFERIMENTO ANCHE ALLE “INTEGRAZIONI DOCUMENTALI  
RELAZIONE DI RISPOSTA ALLE OSSERVAZIONI ALLA DOCUMENTAZIONE  
PROGETTUALE DOC. MASE – 2024 -0022139 – 22102 EO DE GN R 09 0010 B, 2024 -  
0022139 – 22102 EO DE GN R 09 0011 ” NONCHÉ IN RELAZIONE ALLA PRESA IN  
CARICO E RISPOSTA ALLE INTEGRAZIONI RICHIESTE DALLE REGIONI (IN PRIMIS  
LA REGIONE PIEMONTE RELAZIONE DI RISPOSTA ALLE OSSERVAZIONI ALLA  
DOCUMENTAZIONE PROGETTUALE 22102 EO DE GN R 09 0018 B - D.G.R. N. 1C-  
81CC/2024/XI DEL 12/02/2024, RISULTANTE DELLA SEDUTA N. 430 AVENTE COME  
OGGETTO IL “PARERE EX ART. 23 DEL D.LGS. 152/200C E S.M.I. NELL’AMBITO DELLA  
VALUTAZIONE DI IMPATTO AMBIENTALE DI COMPETENZA STATALE RELATIVA AL  
PROGETTO DI REALIZZAZIONE DI UN IMPIANTO EOLICO DI POTENZA PARI A 43,4 MW  
PRESENTATO DA WINDTEK SRL NEI COMUNI DI CAIRO MONTENOTTE, CENGIO (SV)  
E SALICETO (CN). PARTE PIEMONTESE. [ID: 10C8C]”).

## **Idoneità dei siti dimensionamento e turbine compatibilità paesaggistica**

## **Idoneità dei siti - studio anemometrico e dimensionamento turbine**

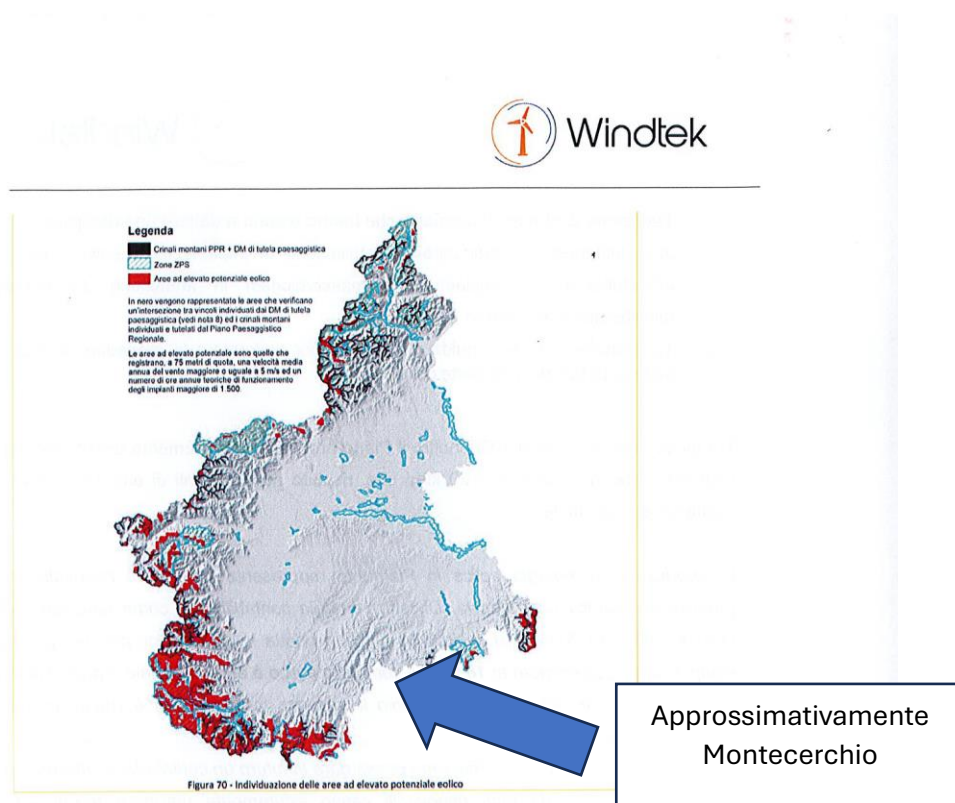
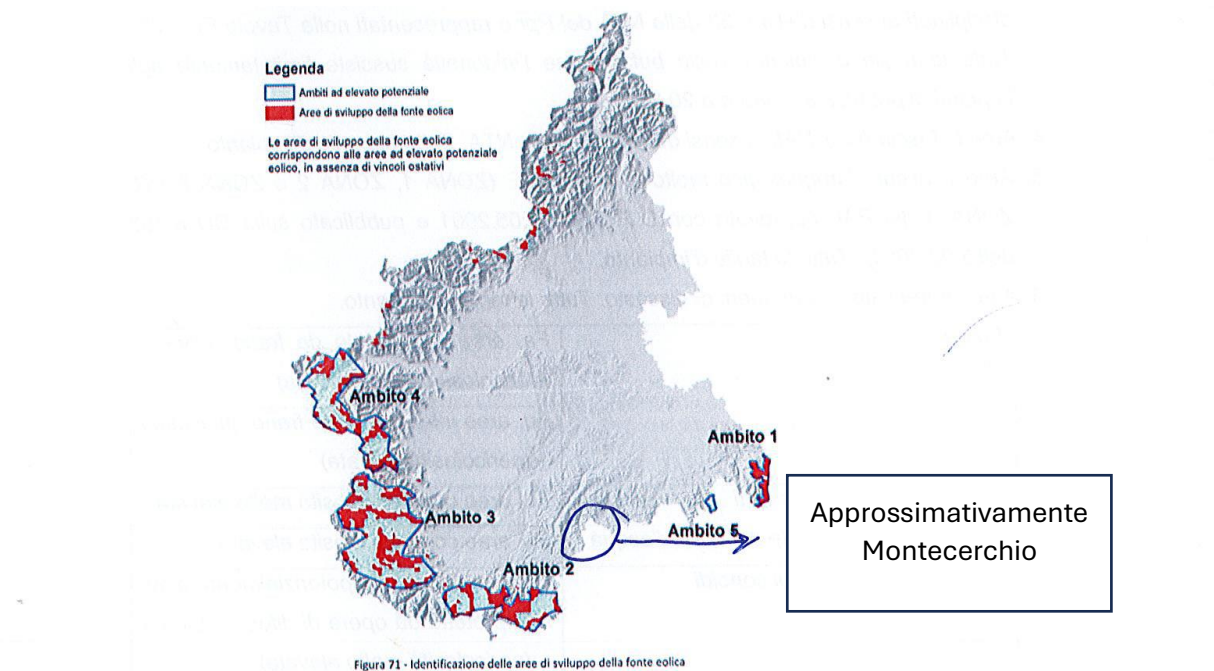
**Ebbene la zona ove il proponente vorrebbe collocare l'impianto non risulta ricompresa (e nemmeno prossima) alle zone ad alto potenziale eolico anzi a dire il vero risulta in una zona di assoluto grigio cromatico significativo dell'assenza di interesse eolico.**

Dal combinato disposto della lettura dell'ATLANTE EOLICO presentato sopra e della rappresentazione contenuta nel PEAR Piemonte, si evidenziano dati obiettivi da cui emerge il difetto del criterio principe ovvero la ventosità del sito

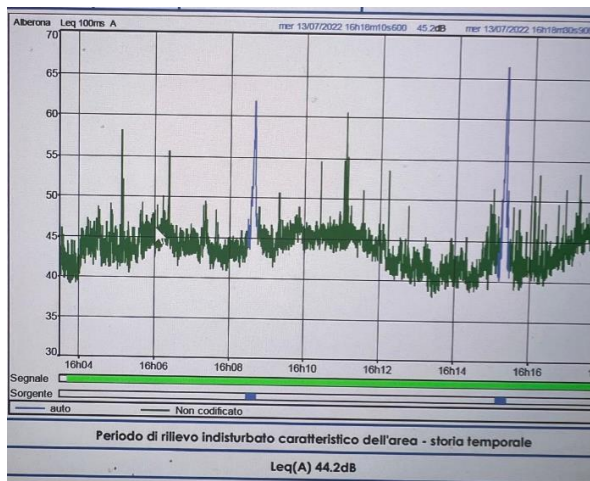
Figura 1: Immagine di come si dovrebbe presentare una reale misura acustica

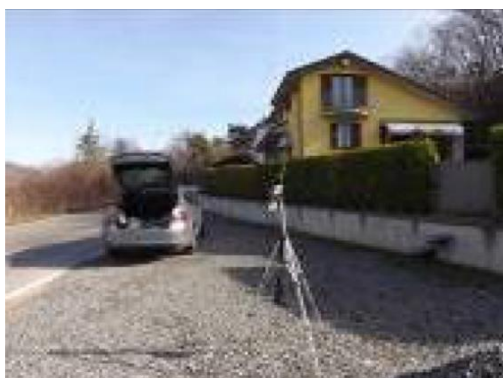
Figura 2: Recettore 38 con immagine dello strumento sulla strada di percorrenza

- 6- In merito alle misure dichiarate nelle schede di rilevazione inquinamento acustico tipo 4, ben 39 recettori su 41 totali riportano valori di  $La_{max} > 70\text{dB}$  (livello sonoro massimo raggiunto durante tutta la durata della misura). Nello specifico si prenda il valore di  $La_{max}$  rilevato per il recettore 38, misurazione fatta sulla strada di percorrenza come da immagine seguente, riporta  **$La_{max} = 78,8\text{ dB}$**  :
