COMUNE DI PEZZOLO VALLE UZZONE

OGGETTO: RICHIESTA N. 10686 PARCO EOLICO MONTECERCHIO – PROPONENTE WINDTEK - PRESENTAZIONE OSSERVAZIONI

OSSERVAZIONI A VALERE ANCHE QUALE PARERE CON ESPRESSO RIFERIMENTO ANCHE ALLE “INTEGRAZIONI DOCUMENTALI RELAZIONE DI RISPOSTA ALLE OSSERVAZIONI ALLA DOCUMENTAZIONE PROGETTUALE DOC. MASE – 2024 -0022139 – 22102 EO DE GN R 09 0010 B, 2024 - 0022139 – 22102 EO DE GN R 09 0011 ” NONCHÉ IN RELAZIONE ALLA PRESA IN CARICO E RISPOSTA ALLE INTEGRAZIONI RICHIESTE DALLE REGIONI (IN PRIMIS LA REGIONE PIEMONTE RELAZIONE DI RISPOSTA ALLE OSSERVAZIONI ALLA DOCUMENTAZIONE PROGETTUALE 22102 EO DE GN R 09 0018 B - D.G.R. N. 1C-81CC/2024/XI DEL 12/02/2024, RISULTANTE DELLA SEDUTA N. 430 AVENTE COME OGGETTO IL “PARERE EX ART. 23 DEL D.LGS. 152/200C E S.M.I. NELL’AMBITO DELLA VALUTAZIONE DI IMPATTO AMBIENTALE DI COMPETENZA STATALE RELATIVA AL PROGETTO DI REALIZZAZIONE DI UN IMPIANTO EOLICO DI POTENZA PARI A 43,4 MW PRESENTATO DA WINDTEK SRL NEI COMUNI DI CAIRO MONTENOTTE, CENGIO (SV) E SALICETO (CN). PARTE PIEMONTESE. [ID: 10C8C]”).

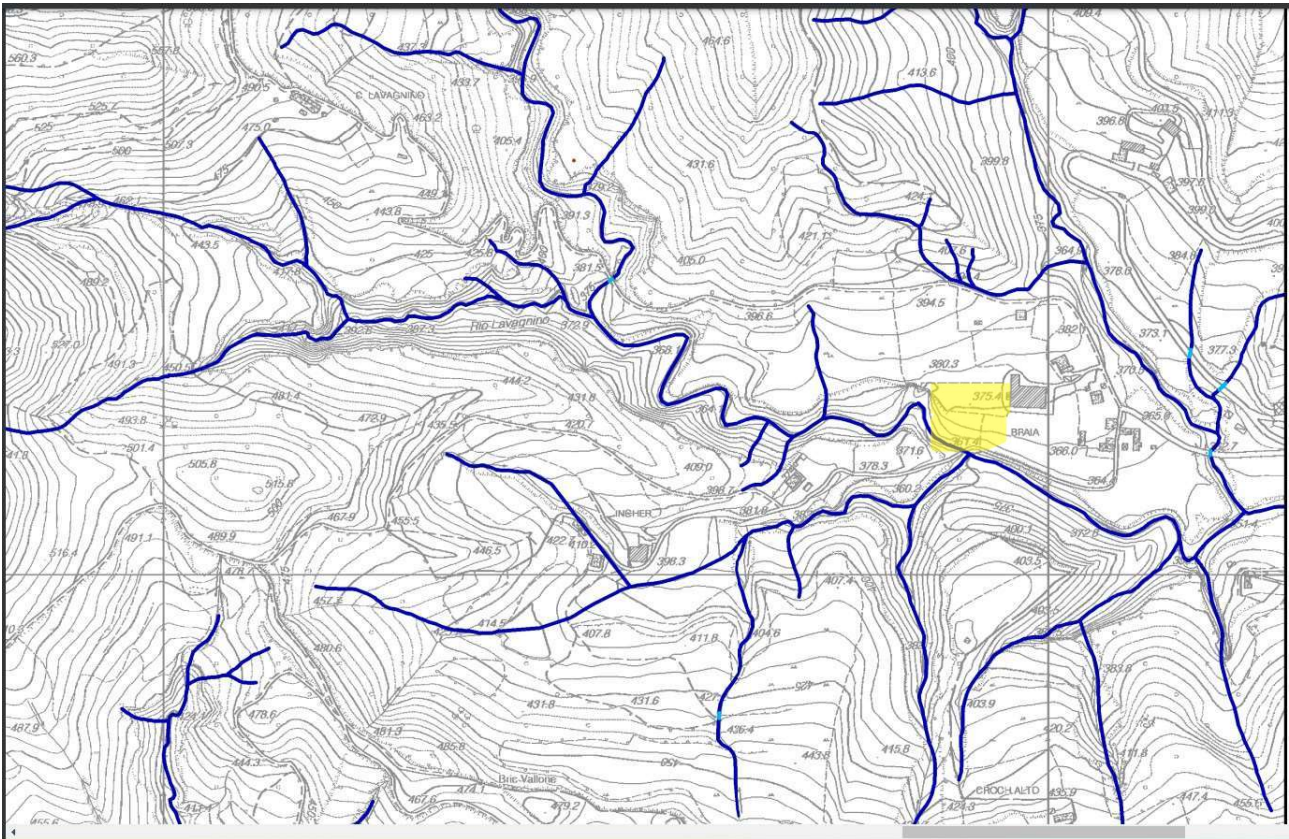
Difetto di rilevamento del rio con relativo ponte di attraversamento. Occorre altresì segnalare come il proponente non abbia rilevato un rio esistente in loco che risulta da estratto del reticolo idrografico regionale approvato con DGR 1280 del 14/12/2023. (cfr. all. sub 4)

il riferimento è alla tavola cartografica in scala 1.10.000 221150 Carretto (zona di confine con il PIEMONTE) in cui si evidenzia la presenza del rio contrassegnato da linea continua blu ovvero a cielo aperto per superare il quale è stato a suo tempo costruito un ponte.

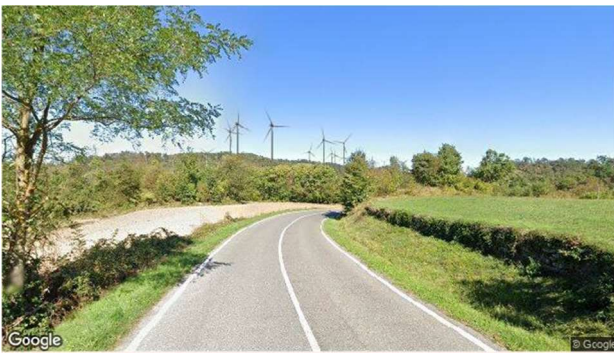
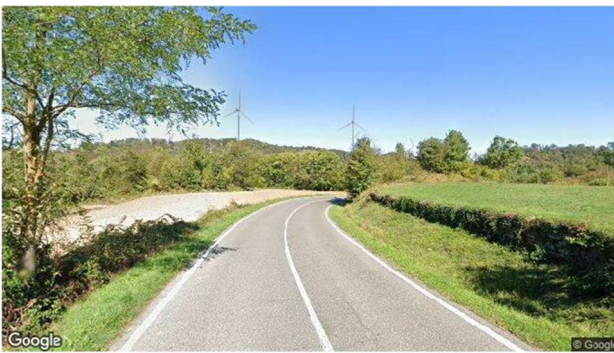
Tanto nel "foto inserimento" di pag. 20

quanto nel fotoinserimento di pag. 21 pale di dimensioni sovrapponibili, in contrasto con la previsione dell'alternativa che prevede, secondo le intenzioni del Proponente, l'utilizzo di un numero maggiore di AG ma di dimensioni ridotte

Da notare come l'altezza delle pale risulti apparentemente la medesima nonostante nel fotogramma di pag. 20 (pale che dovrebbero essere di altezza minore, i raggi siano tutti obliqui e quindi non raggiungano l'estensione in altezza massima percepibile).

Non è chi non veda che una rappresentazione di questo genere fa sì che il confronto sia a tutto vantaggio del progetto soluzione 1 in quanto nell'alternativa come rappresentata avremmo pale della stessa dimensione, ma più numerose.

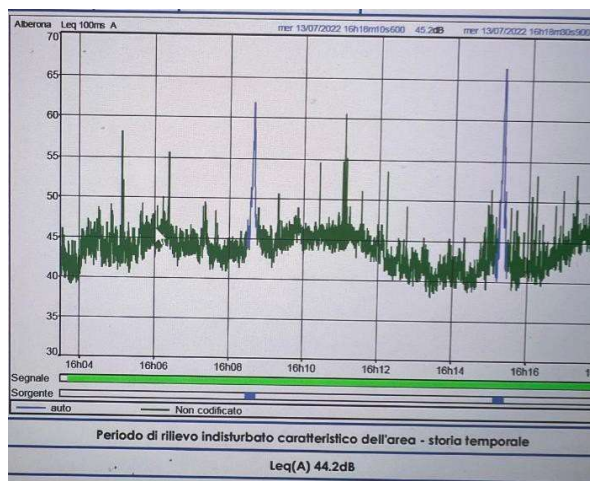
- 1- I valori indicati nelle schede di rilevazione inquinamento acustico tipo 4, risultano riportare per i recettori dal 22 al 35 un **rilevamento fatto in data successiva rispetto alla prima emissione della relazione** e specificatamente dalle rilevazioni riportate in tabella da pag. 24 a pag.38 del documento in oggetto.
- 2- **Non sono presenti grafici delle registrazioni che diano evidenza** della data, delle emissioni sonore legate al tempo, come invece è consuetudine fare (si veda il seguente esempio estratto da analoga relazione):

Figura 1: Immagine di come si dovrebbe presentare una reale misura acustica

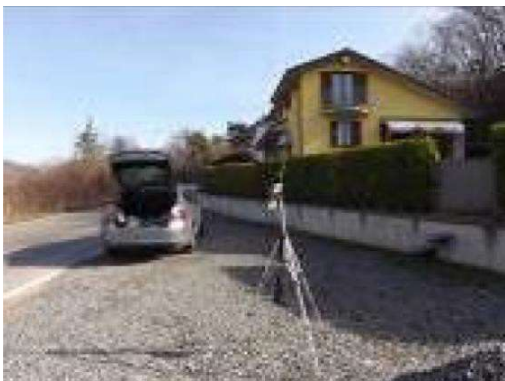
- 6- In merito alle misure dichiarate nelle schede di rilevazione inquinamento acustico tipo 4, ben 39 recettori su 41 totali riportano valori di $L_{a_{max}} > 70\text{dB}$ (livello sonoro massimo raggiunto durante tutta la durata della misura). Nello specifico si prenda il valore di $L_{a_{max}}$ rilevato per il recettore 38, misurazione fatta sulla strada di percorrenza come da immagine seguente, riporta $L_{a_{max}} = 78,8\text{ dB}$:

Figura 2: Recettore 38 con immagine dello strumento sulla strada di percorrenza

Rimane del tutto incomprensibile come per tutti gli altri recettori, lontani da vie di percorrenza ed addirittura siti in aree isolate, prive di abitazioni e soprattutto esenti da traffico, abbiano valori di $L_{a_{max}}$ analoghi, anche nei casi in cui gli orari di rilevamento sono precedenti all'alba. Questo potrebbe supportare la tesi che i dati risultino attendibili.

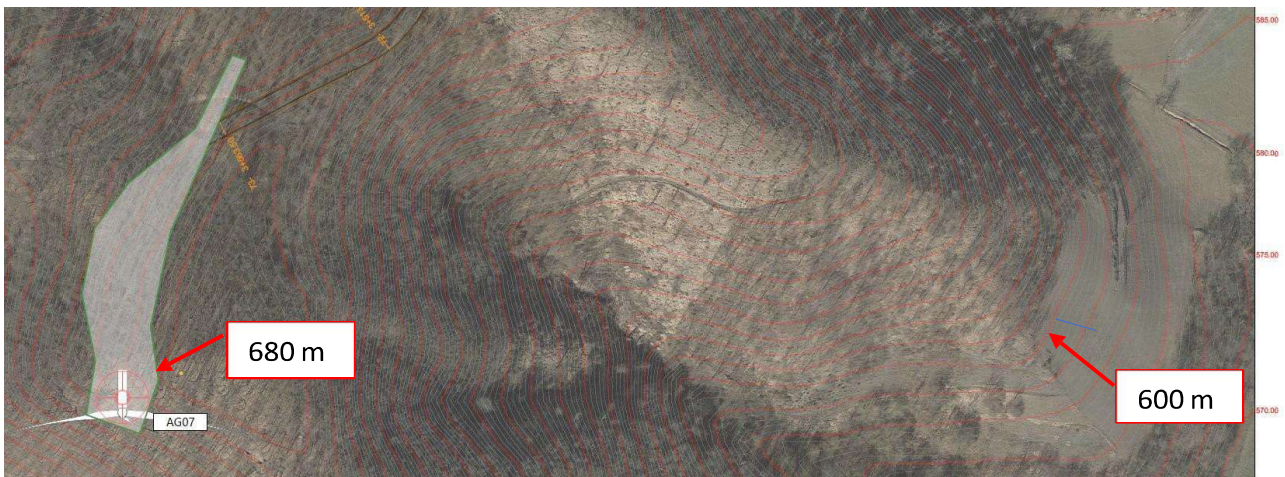
Dalle curve di livello riportate nel documento **22102_EO_DE_CI_D_08_0024_B_Planimetria_curvelivello_turb_6-7_sdp-signed** si evince facilmente mediante differenza tra le curve di livello e l’altezza della collina rispetto ai prati sottostanti, che l’aerogeneratore AG7 è di **80 m**.

Figura 3: Curve di livello per Aerogeneratore 7. Differenza di altezza rispetto ai prati sottostanti equivalente ad 80 m.

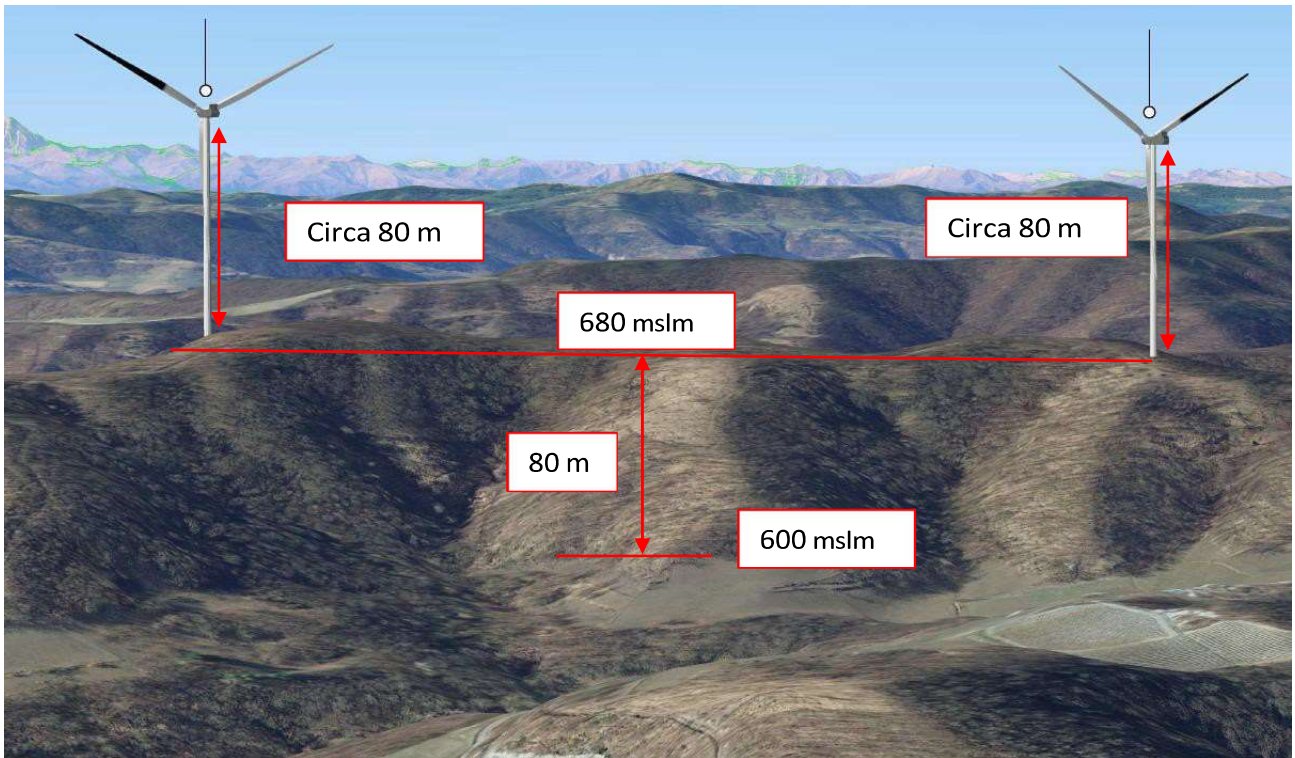
Riportando la misura rilevata nel documento **22102_EO_DE_GN_D_03_0012_A_Analisi_di_impatto_visivo-signed** si evince che l’altezza dell’aerogeneratore non risulti assolutamente proporzionale alla misura rilevata dalle curve di livello e quindi **l’elaborato prodotto da Windtek non risulta rappresentativo**.

Figura 4: Comparazione della misura rilevata tra le curve di livello, ovvero 80 m e la rappresentazione grafica proposta di Windtek. Le pale al rotore in realtà misurano 125 m e non 80 come sembrerebbe nella rappresentazione grafica.

Come si può notare, gli aerogeneratori sono stati rappresentati con una altezza che corrisponderebbe ad 80 m all'asse della girante, **quando invece l'altezza reale al rotore della pala è di 125 m**, come si evince dalla scheda tecnica della macchina Vestas V162.

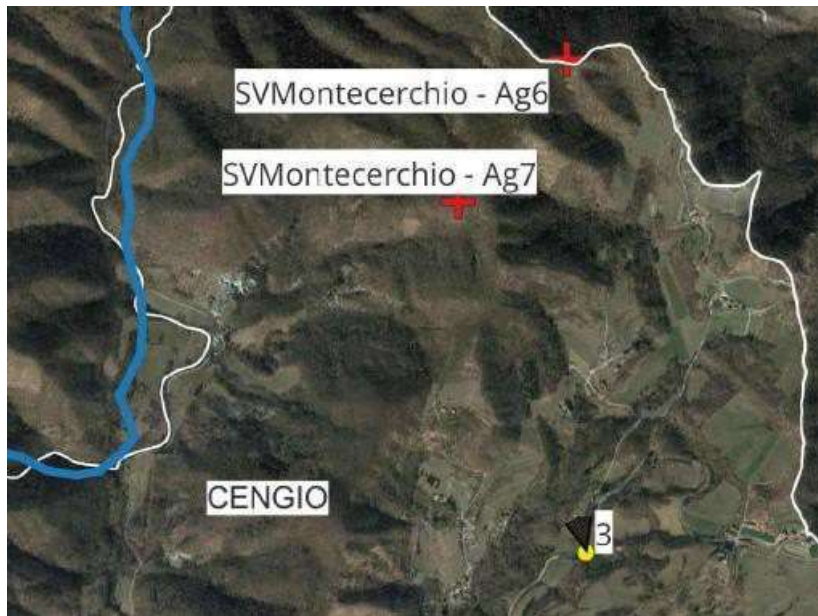
Quanto descritto sopra è ancora più evidente se si prende in considerazione il documento 22102_EO_DE_SIA_D_03_0090_B_Fotomontaggi_parco_Montecerchio_nei_diversi_cicli_stagionali-signed. Si prenda in esame la prospettiva rappresentata per gli aerogeneratori AG7 ed AG6 al punto di scatto 3.

Figura 6: Punto di scatto 3 degli aerogeneratori AG7 ed AG6

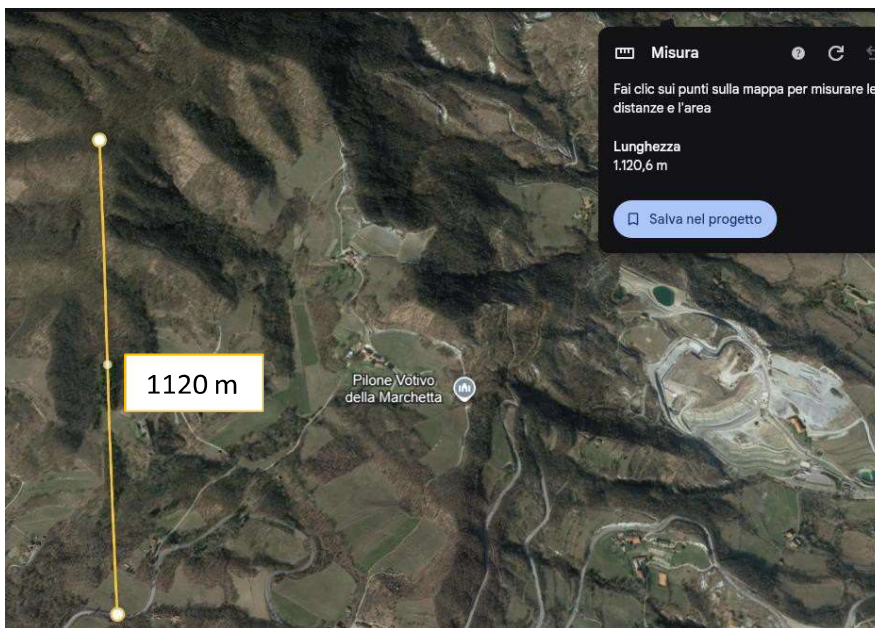
La distanza di questo oggetto dal punto di scatto è di 1120 m, mentre la differenza di altezza della collina mediante l'ausilio ancora una volta delle curve di livello può essere stimata in 100 m.

Figura 7: Misura della distanza dell' AG7 dal punto 3 di scatto.

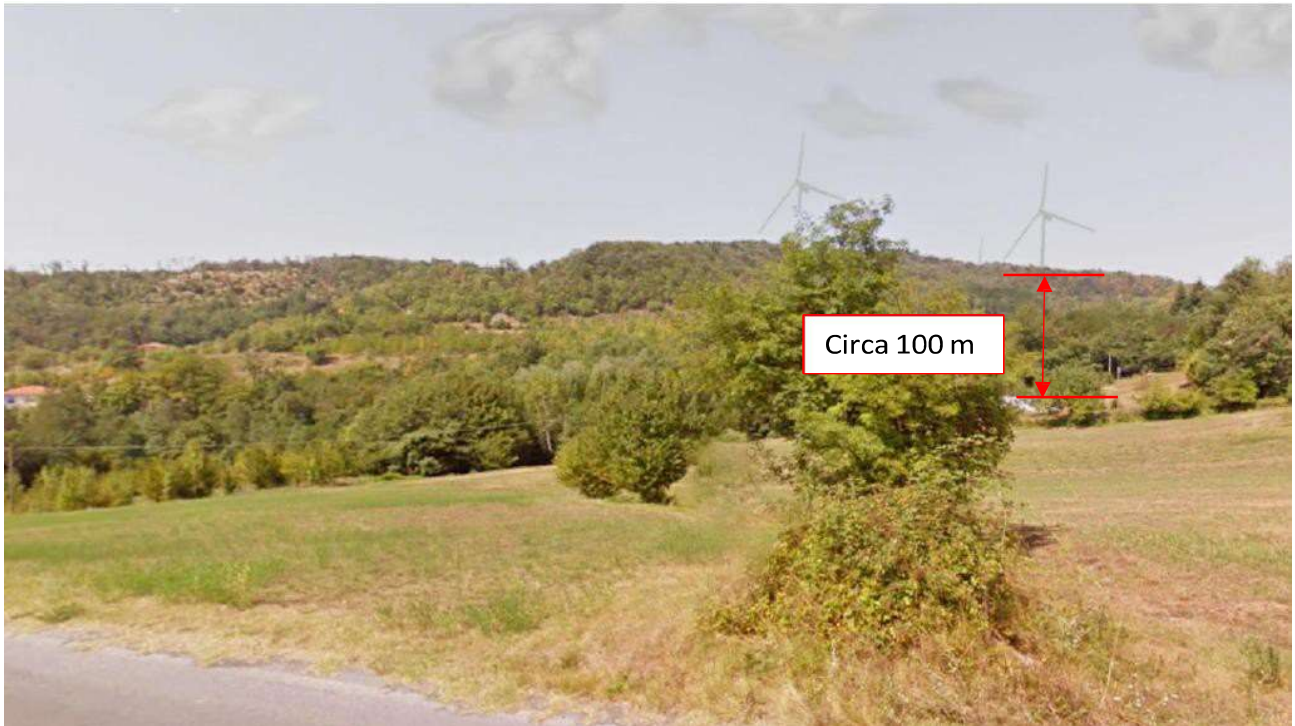
Figura 8: Indicazione dell'altezza della collina rilevata dalle curve di livello. Come si può notare 100 m non corrispondono assolutamente con la prospettiva che è stata proposta nel documento di Windtek.

La rappresentazione grafica proposta da Windtek risulta non corrispondere **con le reali proporzioni degli aerogeneratori**. Nello specifico gli aerogeneratori sembra siano stati rappresentati con una altezza di circa la metà rispetto a quella reale. Di seguito si fornisce a titolo indicativo quella che dovrebbe essere la reale prospettiva degli aerogeneratori visti dal punto di scatto n.3.

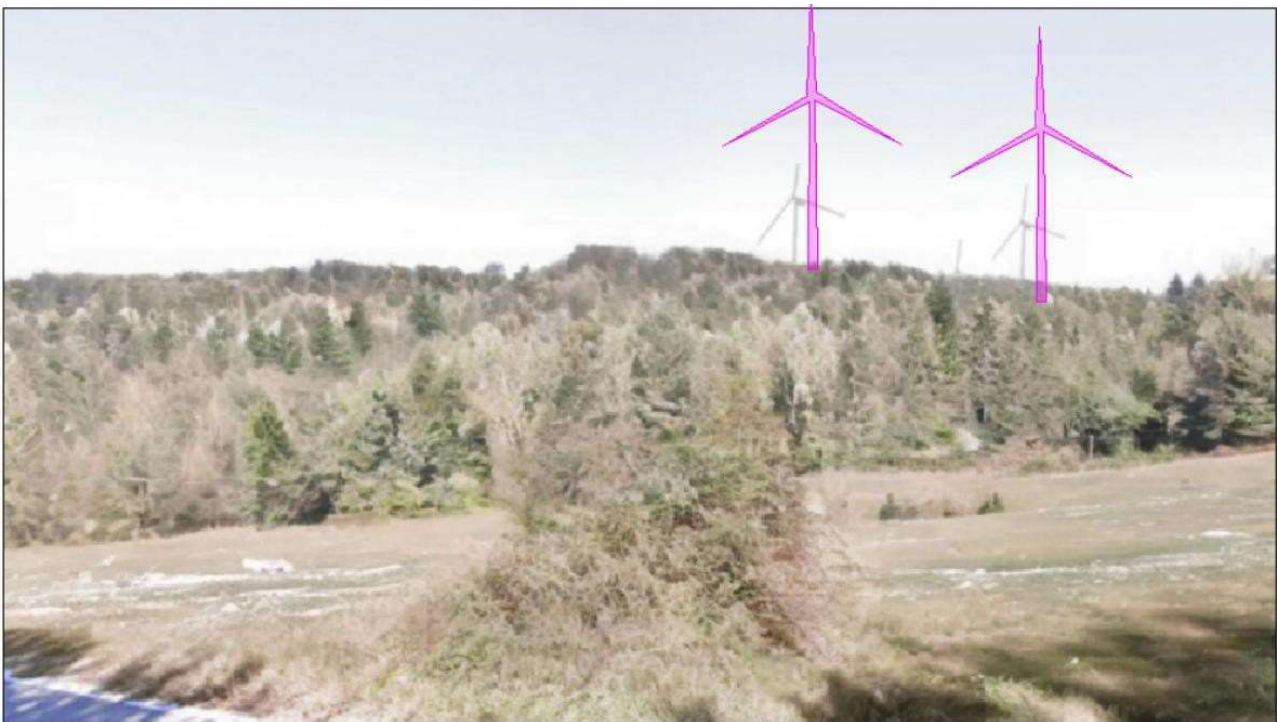
Figura 9: Rappresentazione grafica degli AG7 e AG6 in inverno dal punto di scatto 3.

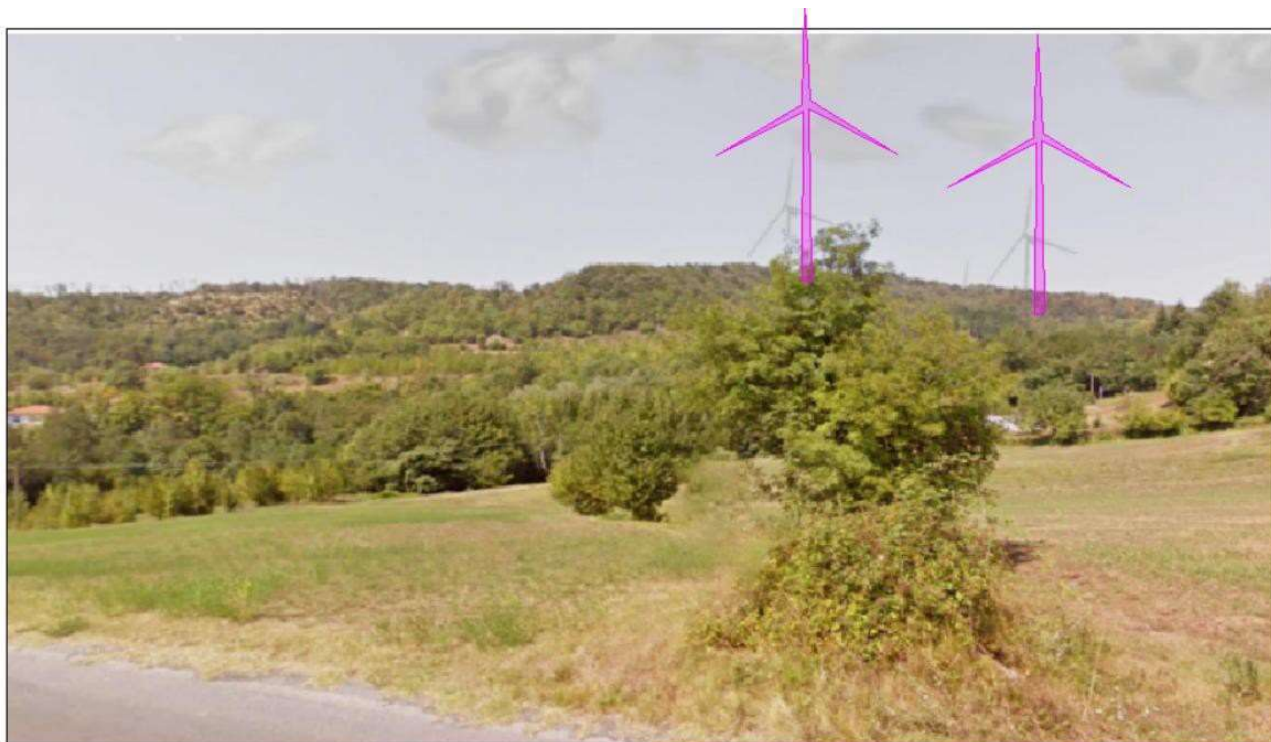
Figura 10: Rappresentazione grafica degli AG7 e AG6 in autunno dal punto di scatto 3.

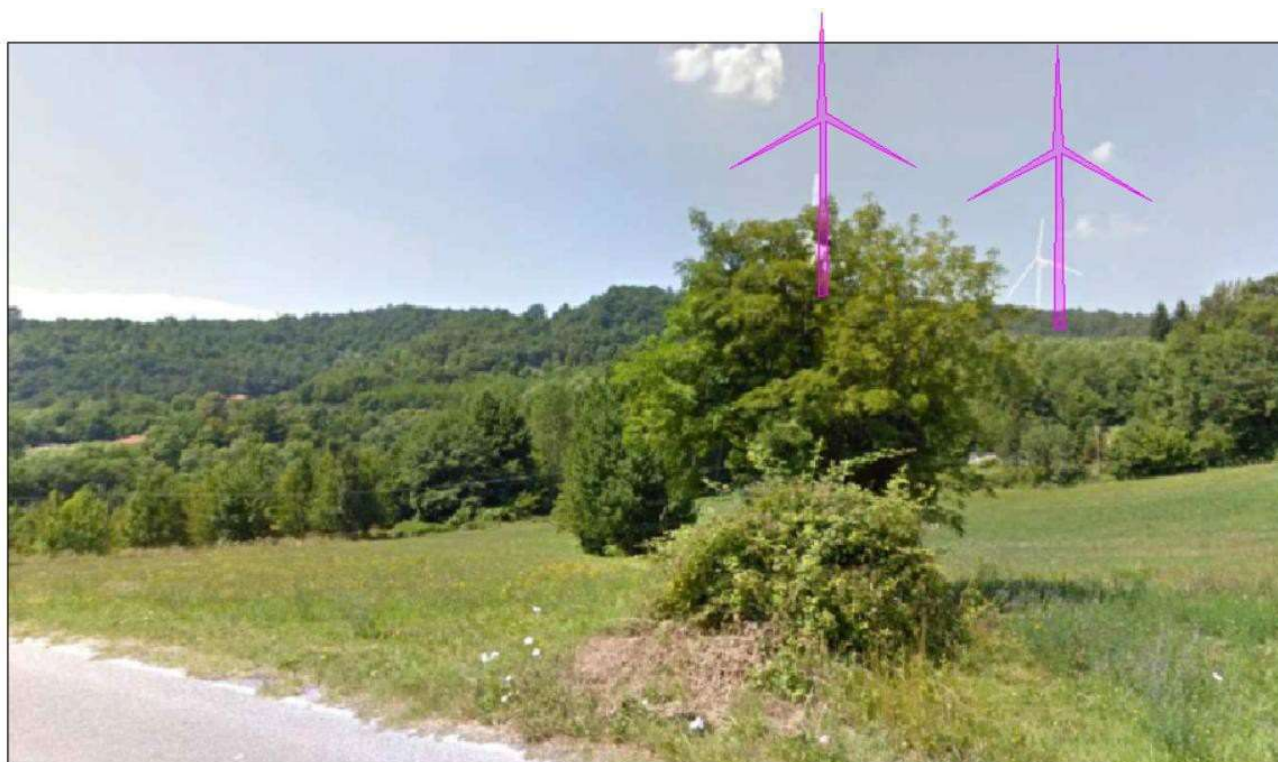
Figura 11: Rappresentazione grafica degli AG7 e AG6 in primavera dal punto di scatto 3.

Si evidenzia come nel fotomontaggio proposto per il mese primaverile il proponente paia aver inteso coprire il più possibile l'aerogeneratore 7 dietro alle fronde dell'albero in primo piano. Questo è particolarmente evidente se si confronta l'immagine rappresentativa del mese estivo con quella primaverile. Come si può notare il volume vegetativo dell'albero (un frassino per chi non la conoscesse),

risulterebbe intenzionalmente ingrandito sino a coprire in gran parte l'AG7. Come è noto, i frassini non cambiano le foglie durante l'estate, pertanto l'immagine non pare risultare rappresentativa di quella che sarà la reale prospettiva visiva di quella posizione.

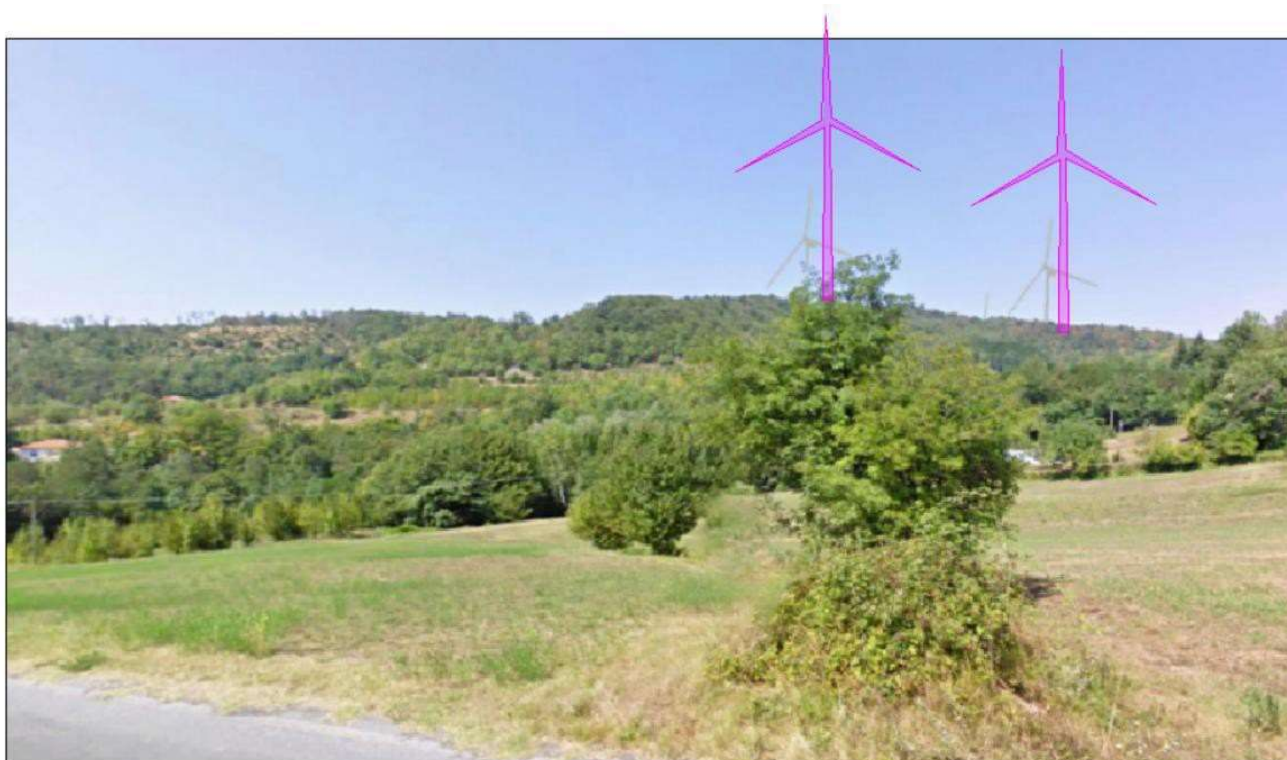
Figura 12: Rappresentazione grafica degli AG7 e AG6 in estate dal punto di scatto 3.

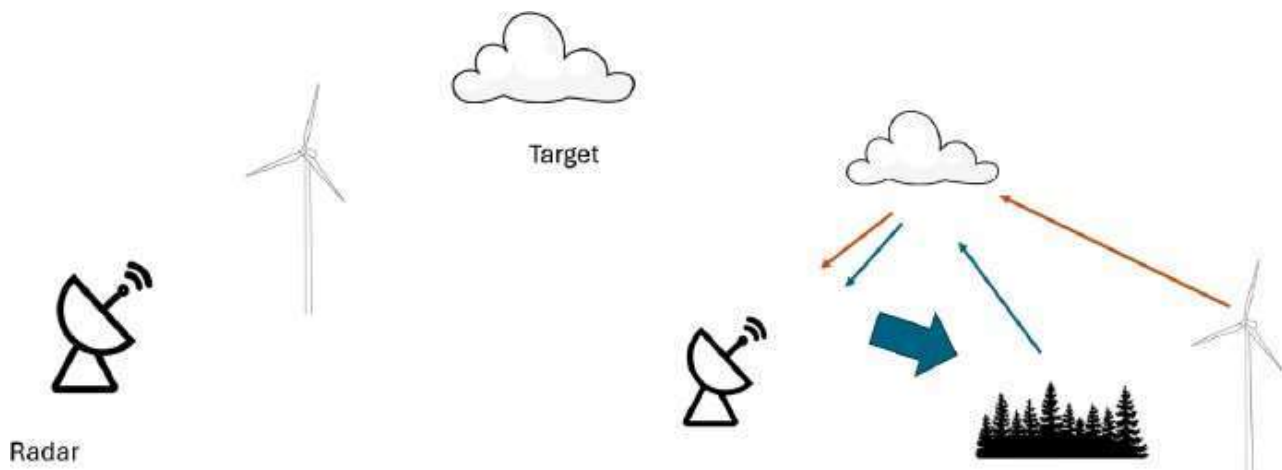
Si evidenzia inoltre che **il caso peggiore**, ovvero che il parco eolico si trovi in linea di vista tra Radar e target **non sia da escludere**, in quanto il Radar più vicino e collocato sul Monte Sette Pani (SV), dista dal parco eolico solamente **18 km**, ed è perfettamente allineato con la traiettoria di arrivo delle perturbazioni.

Figura 13: A sinistra il target disturbante (Parco Eolico Montecerchio) si frappone al target di interesse (perturbazione). A destra, due target disturbanti agiscono in due modi: riflettendo l'onda Radar in direzione del Radar stesso, ma anche in direzione del Target, che, come tale, viene illuminato da un riflesso spurio.

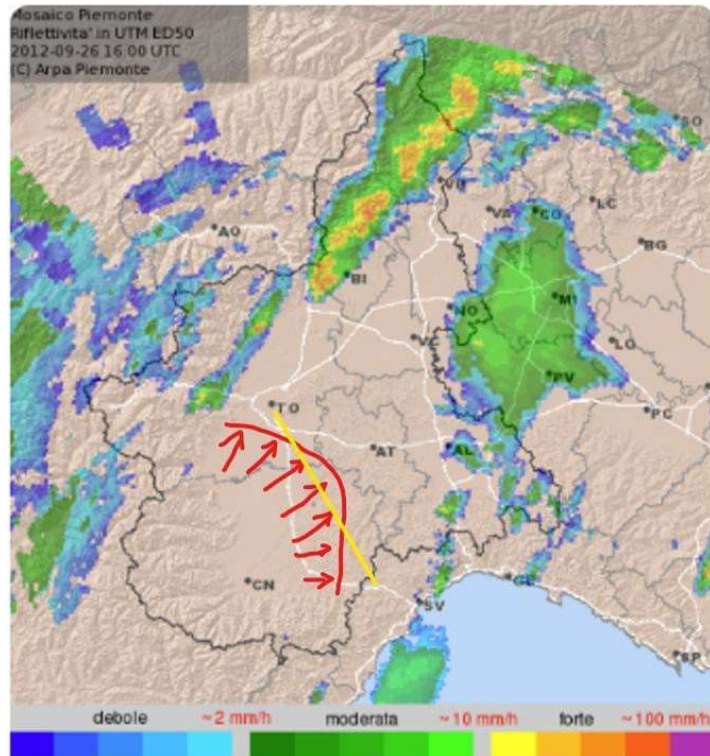
Il parco Eolico Monte Cerchio, come illustrato nella seguente immagine, si **frappa tra i due Radar gestiti da Arpa Piemonte**, in quello che è un noto corridoio delle perturbazioni provenienti dal nord-ovest della penisola. Questo per sottolineare che il disturbo generato ai Radar dall'installazione del parco eolico porterà a falsi eco e quindi a disturbare l'analisi dei dati per la correttezza delle previsioni meteorologiche.

Figura 17: Frapposizione del Parco Eolico Monte Cerchio con i due Radar gestiti da Arpa Piemonte.

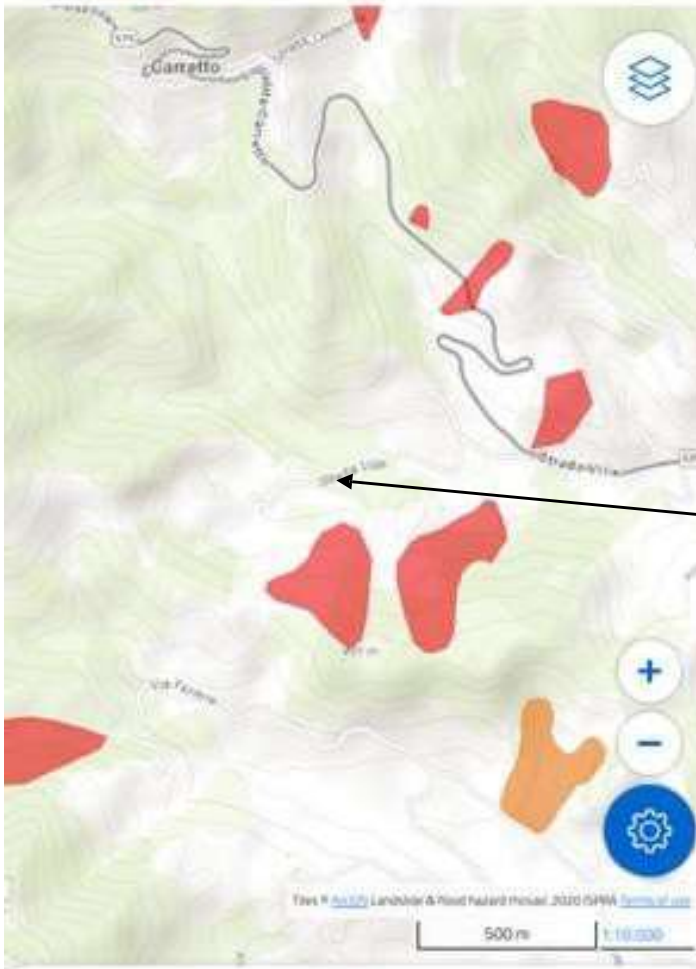
Posizione approssimativa della strada di accesso , che secondo Bautel dovrebbe essere allargata in direzione frane

Nord-Ovest > Liguria > SV
Cairo Montenotte
Popolazione a rischio
Frane: 47 ab.

Il difetto di valutazione dello stato effettivo del tratto di strada in oggetto, circa 600 metri di strada asfaltata, (si precisa che il riferimento di questa osservazione è all'allargamento del tratto di strada attualmente carrabile e asfaltata che precede i sentieri e mulattiere non carrabili il cui allargamento sarà oggetto di separate osservazioni⁸) risulta particolarmente preoccupante dal momento che il **tratto in questione si trova immediatamente prospiciente un'ampia zona a rischio a rischio frana elevato (P3) come da cartografia Ispra allegato (cfr. all.1)**

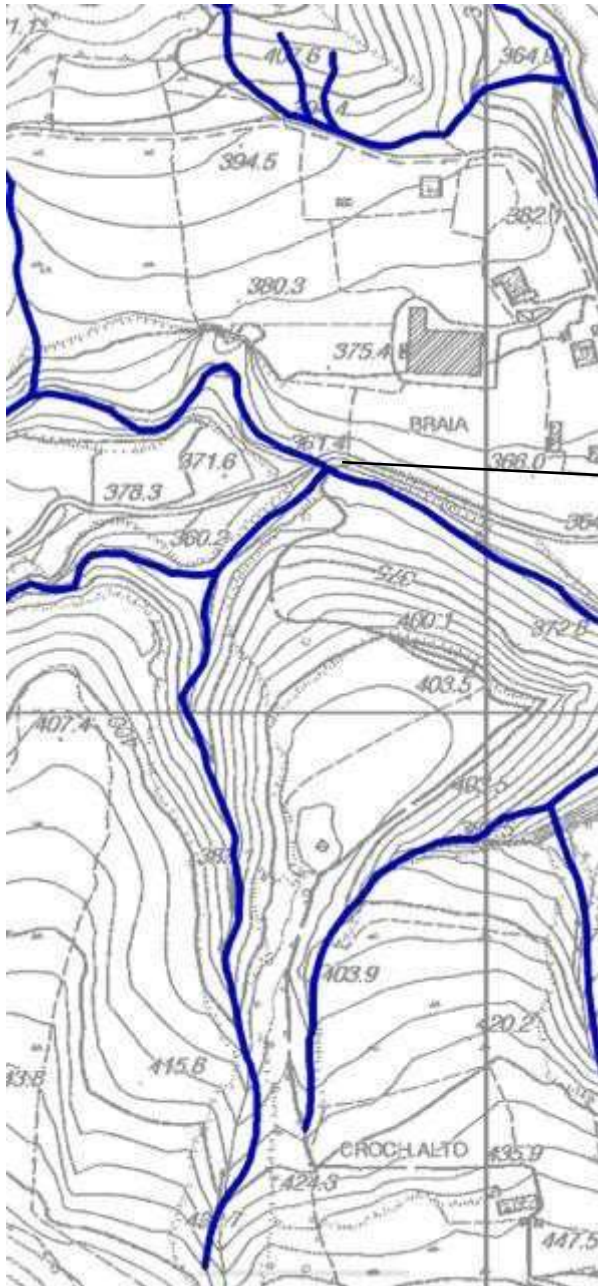
Posizione approssimativa del ponte non considerato dal Preponente.

Difetto di rilevamento e conseguente valutazione dello stato di fatto del ponte su detto rio
