AUTOSTRADA SA-RC - Lavori per l'ammodernamento e l'adeguamento alle norme CNR/80 tipo 1/a

Dal km 393+500 (svincolo di Gioia Tauro escluso) al Km 423+300 (svincolo di Scilla escluso)

PICCHETTO DI RIFERIMENTO:

ELEMENTI GEODETICI O TOPOGRAFICI

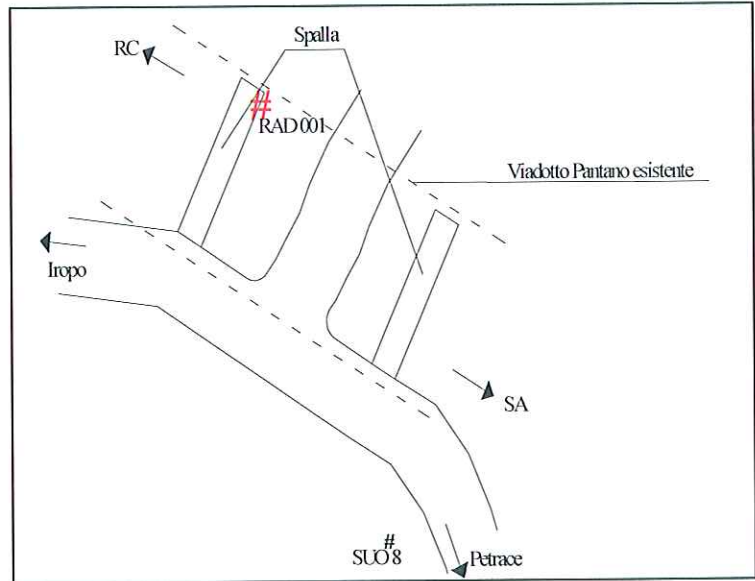
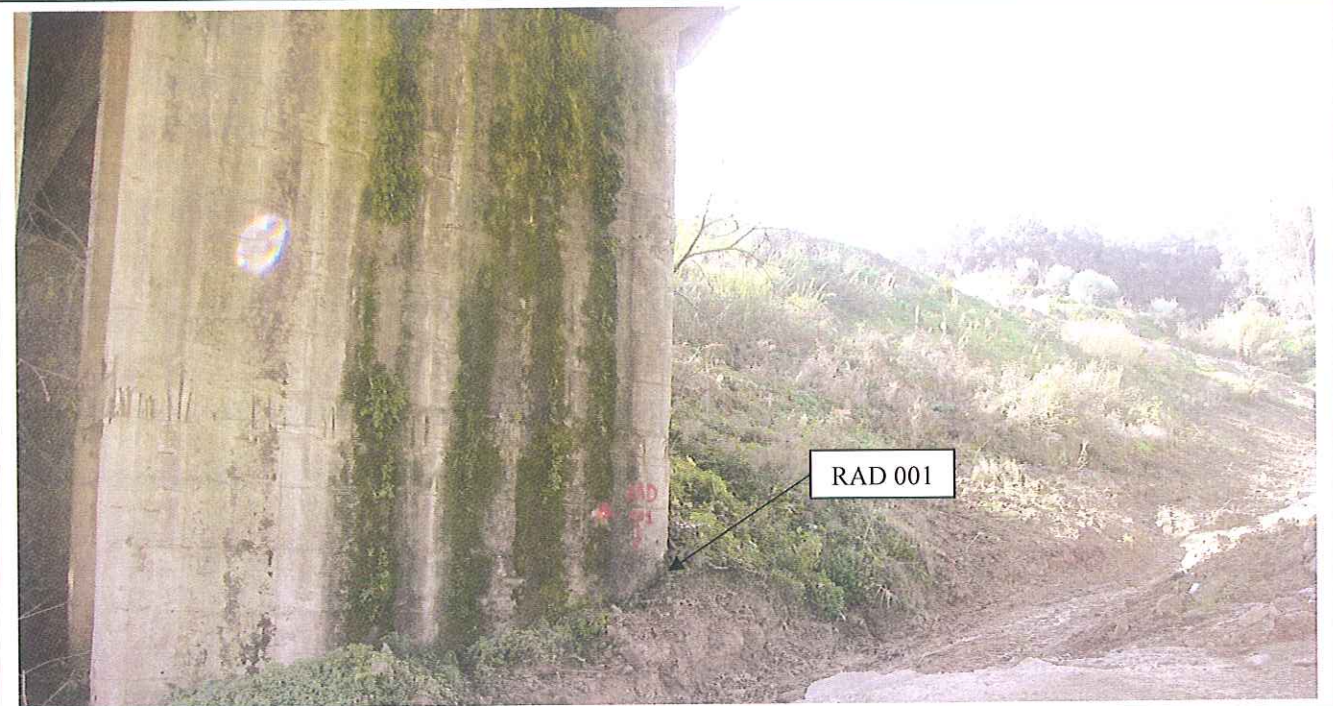
RAD 001

Borchia metallica posta sulla spalla sud del viadotto Pantano

N= 4249678,546
E= 2598979,153
Quota= 53,841

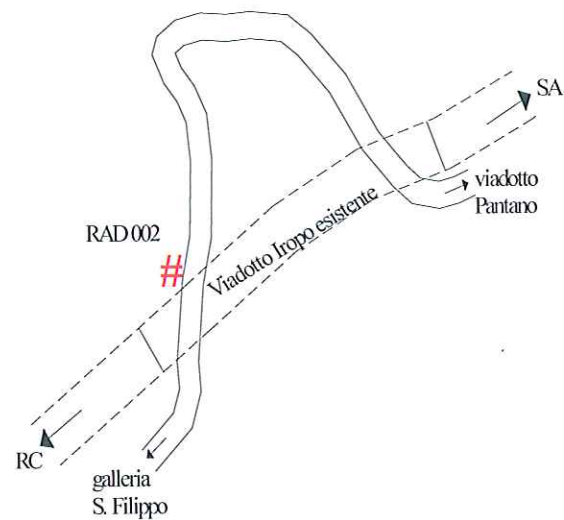
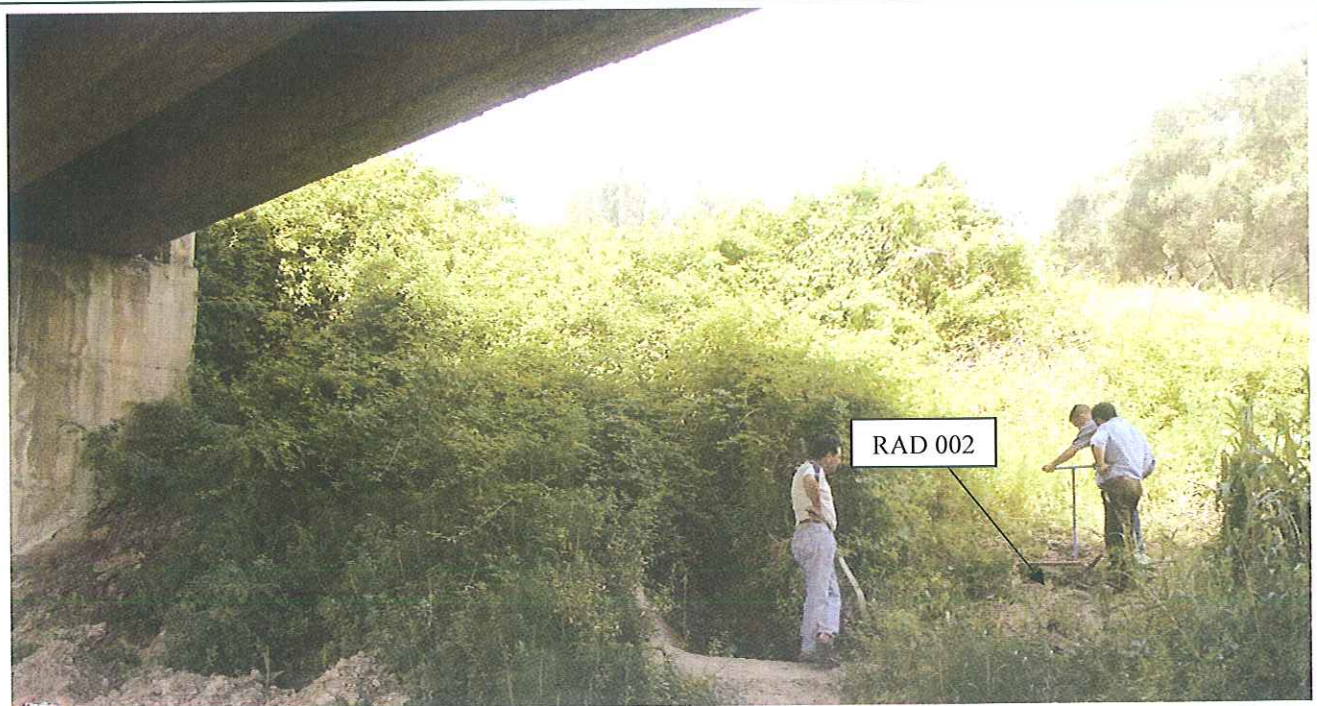
RAD 002

Pilastrino con borchia metallica posto a lato della spalla sud del viadotto Iropo

N= 4249377,596
E= 2598708,177
Quota= 87,664

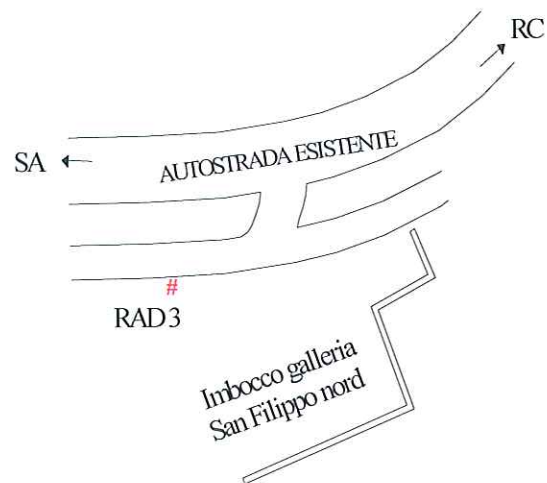
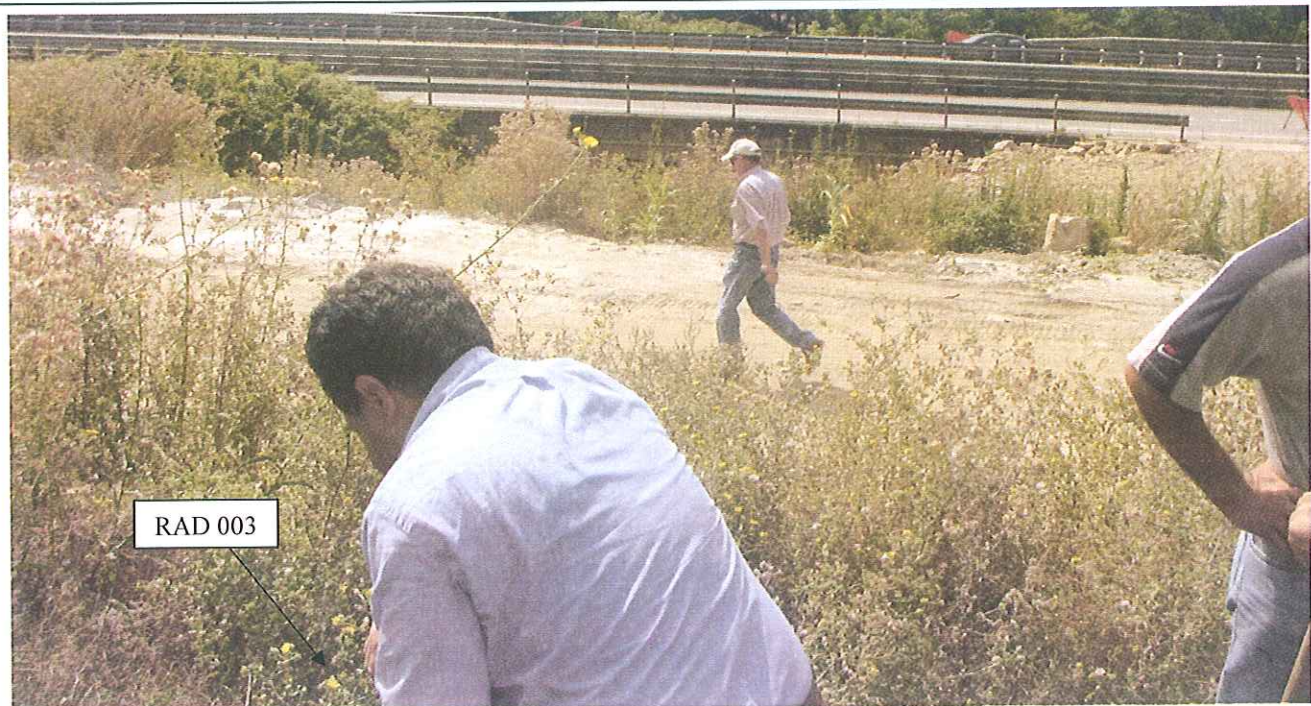
RAD 003

Pilastrino con borchia metallica posto in prossimità dell'imbocco nord galleria S. Filippo

N= 4248594,212
E= 2597004,042
Quota= 161,721

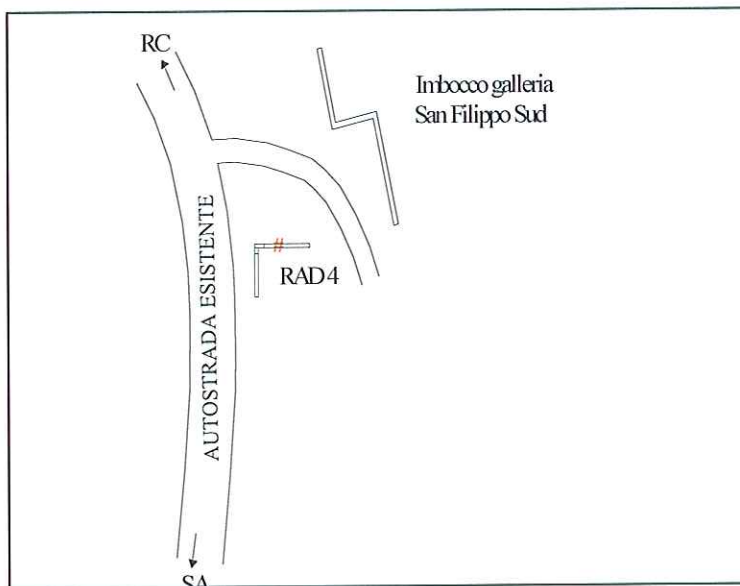
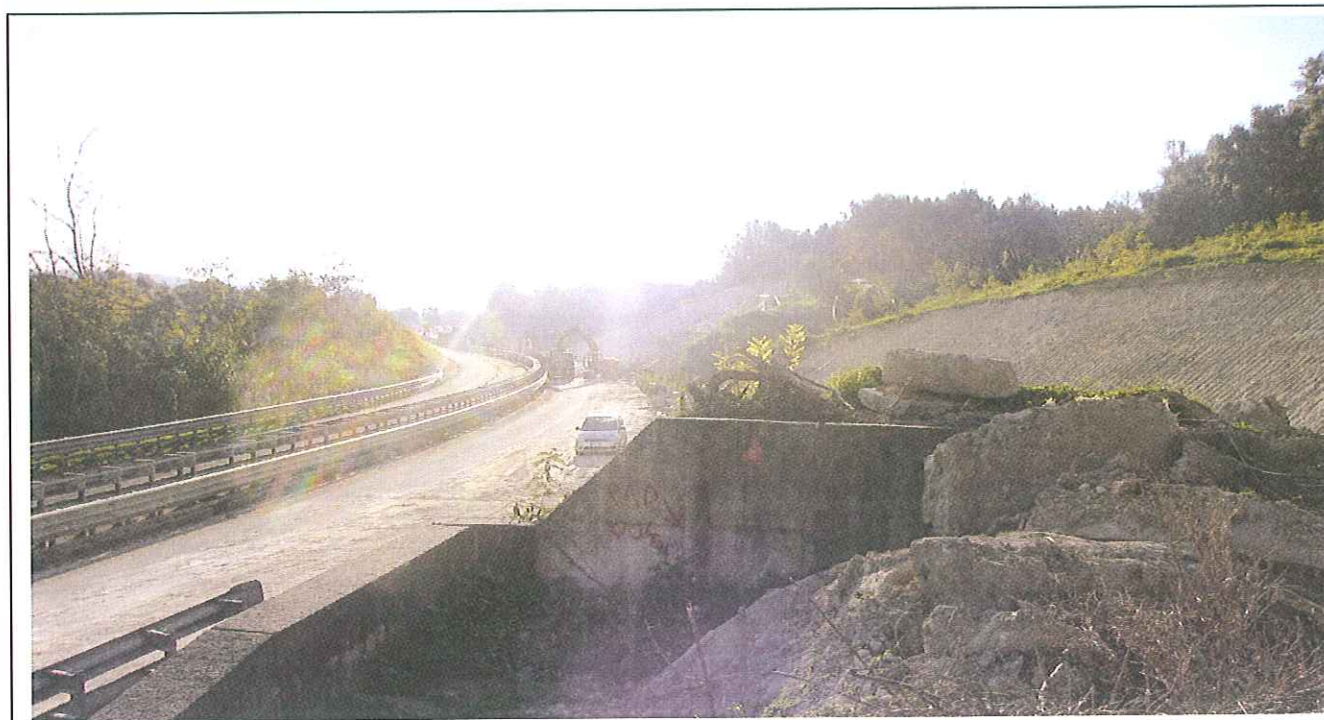
RAD 004

Borchia metallica posta su muro in cls al lato dell'autostrada esistente nelle vicinanze dell'imbocco galleria San Filippo Sud.

N= 4247916,296
E= 2596076,869
Quota= 214,384

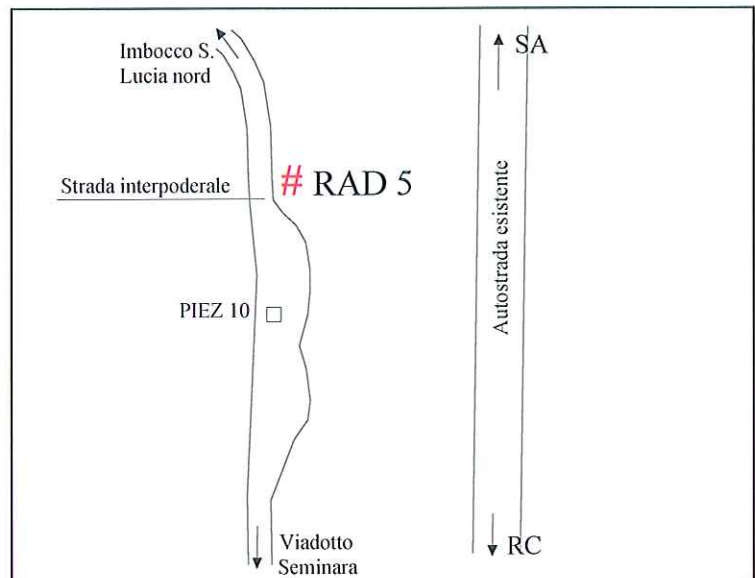
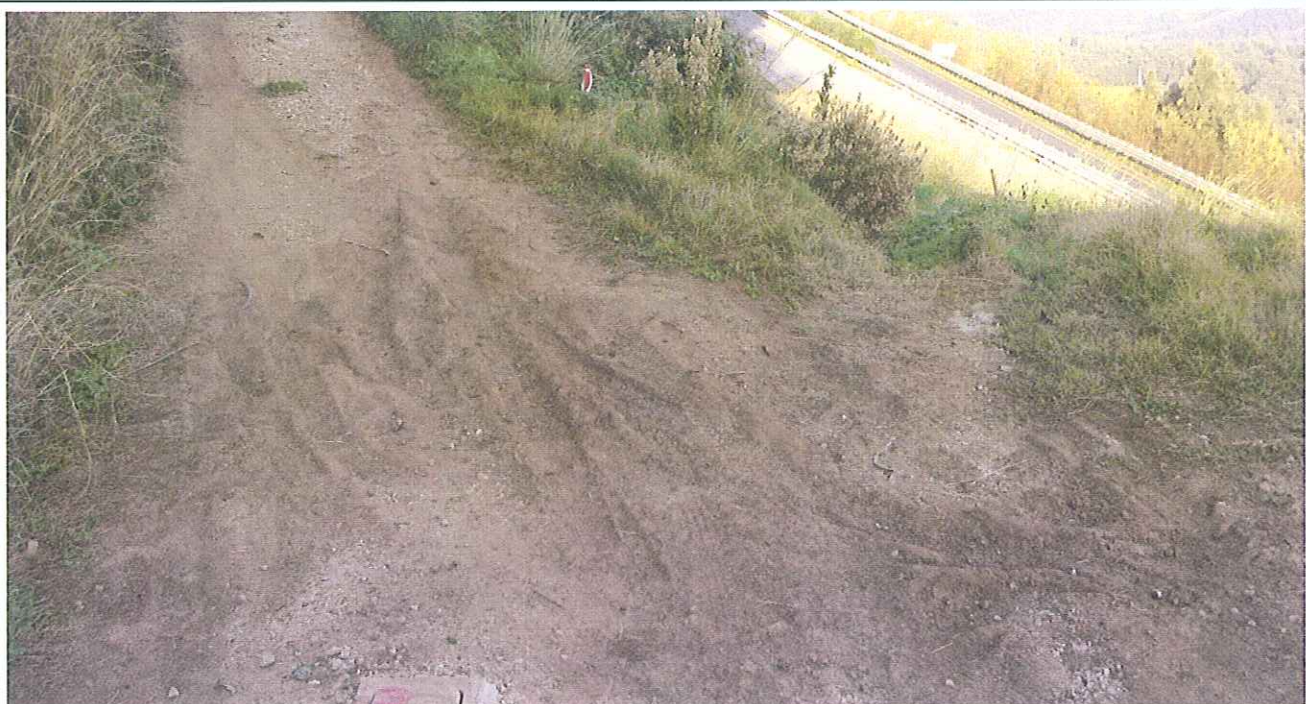
RAD 005

Pilastrino con borchia metallica posta sulla strada comunale con cui si arriva a monte dell'imbocco della galleria S. Lucia Nord e proseguendo verso il viadotto Seminara

N= 4244681,531
E= 2596070,963
Quota= 331,095

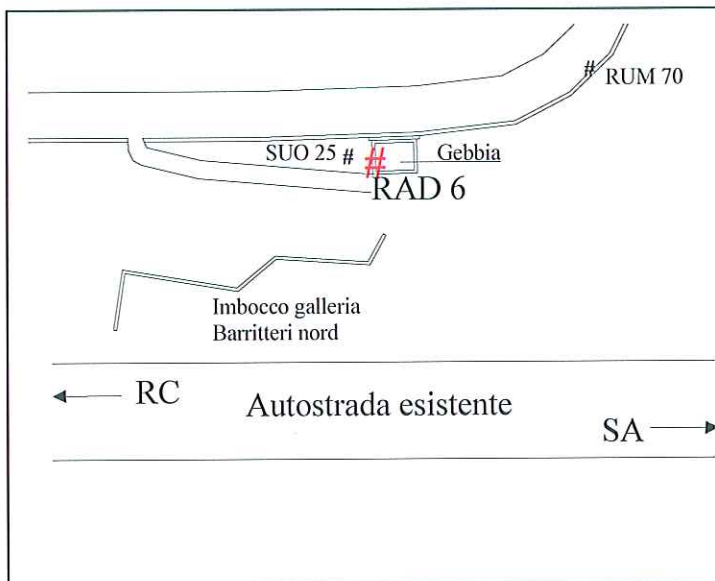
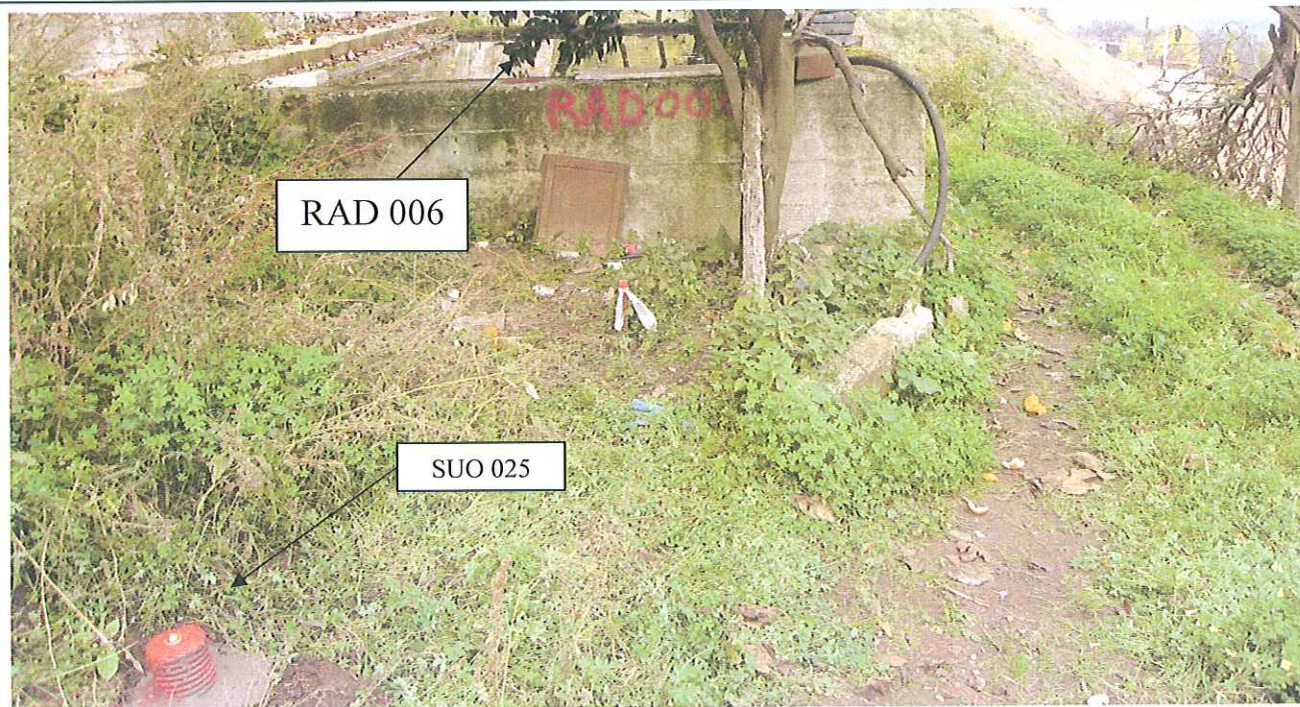
RAD 006

Borchia metallica posta su muro della gebbia situata a monte dell'imbocco nord della galleria Barritteri

N= 4243081,834
E= 2594945,284
Quota= 406,853

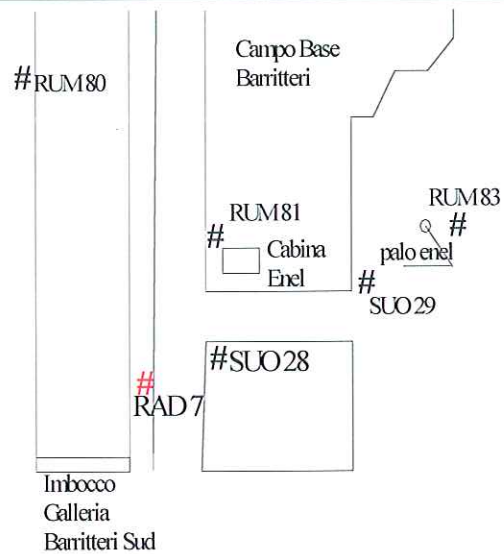
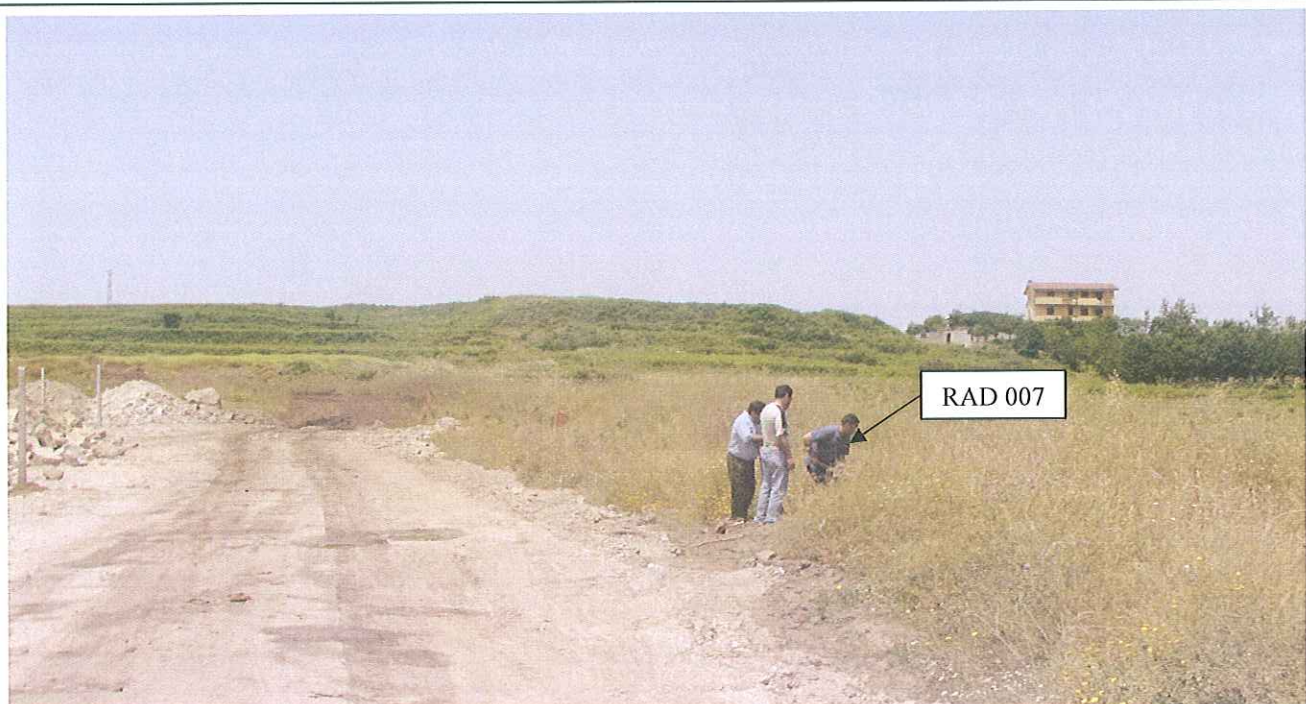
RAD 007

Pilastrino con borchia metallica posto in prossimità del Campo Base Barriteri

N= 4241084,433
E= 2593615,219
Quota= 483,959

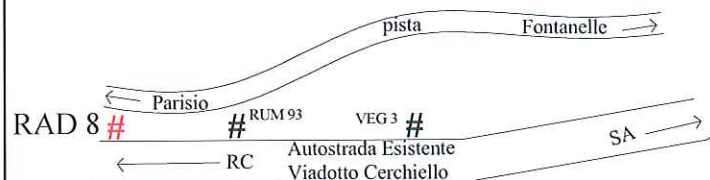
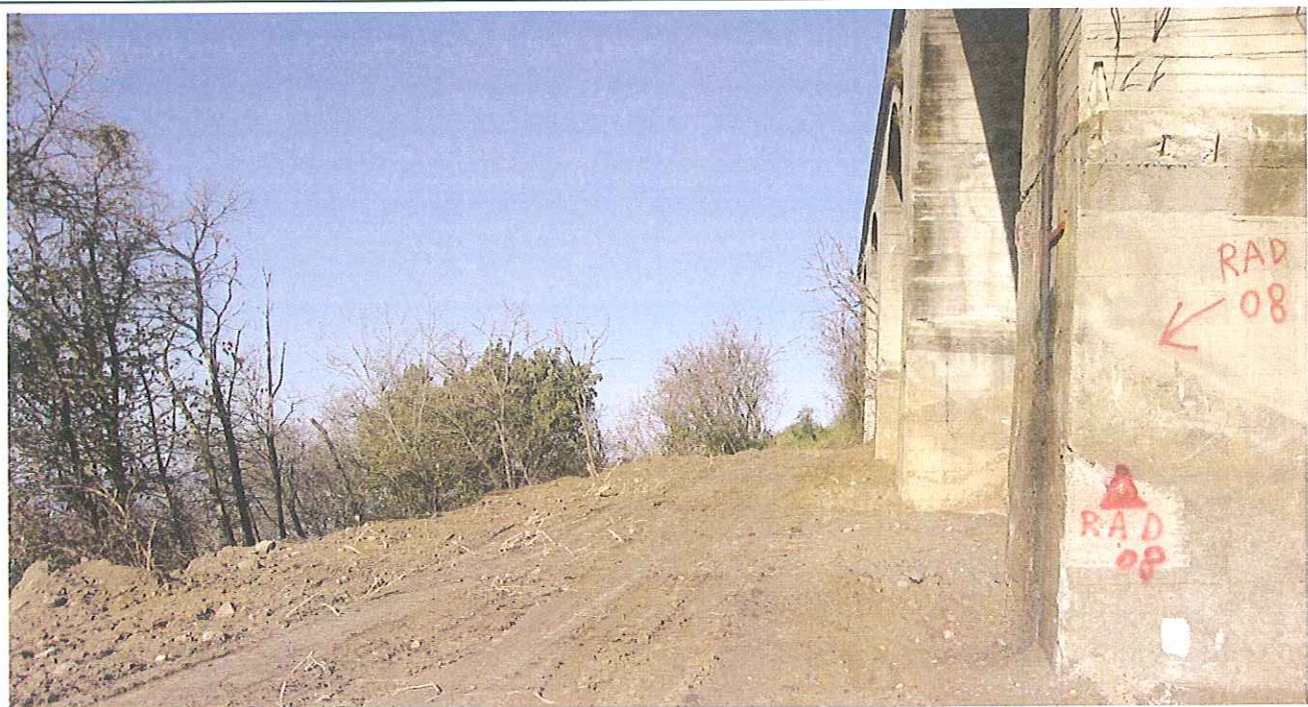
RAD 008

Borchia metallica posta sulla pila del viadotto Cerchiello accessibile dalla pista che dal viadotto Parisio porta a Fontanelle.

N= 4238884,526
E= 2593503,225
Quota= 488,700

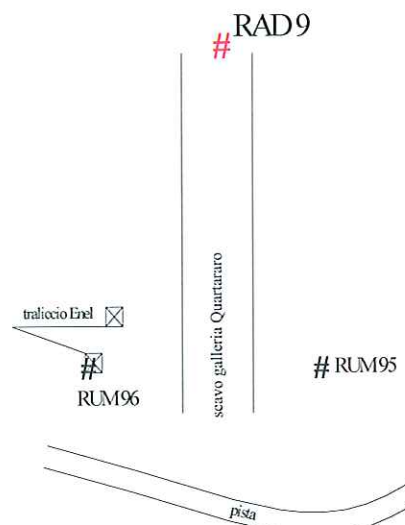
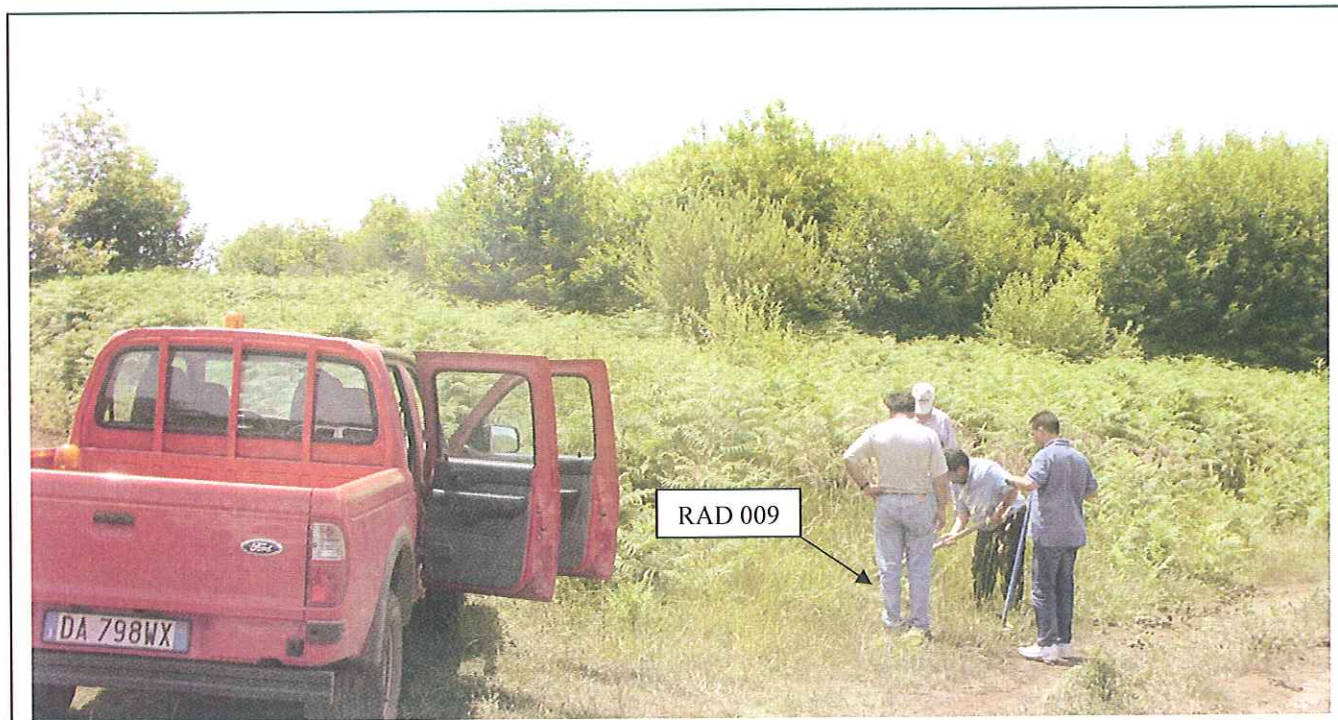
RAD 009

Pilastrino con borchia metallica posto in corrispondenza della galleria Quartararo

N= 4238636,340
E= 2593273,930
Quota= 501,310

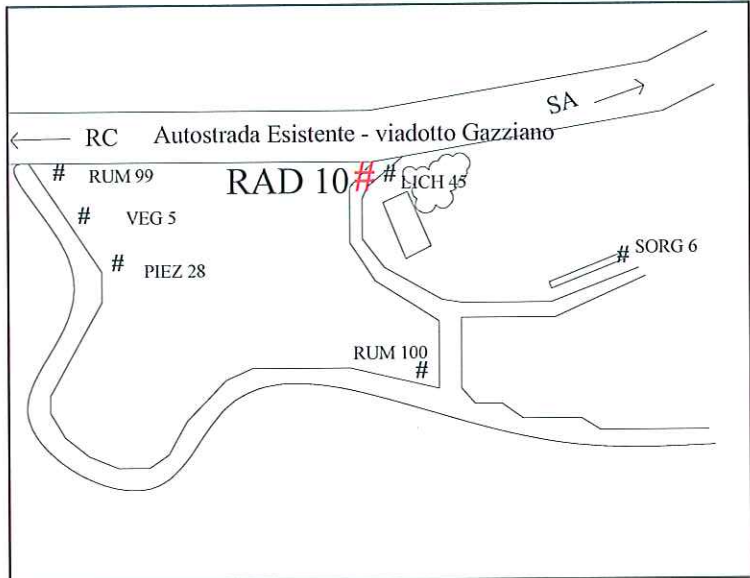
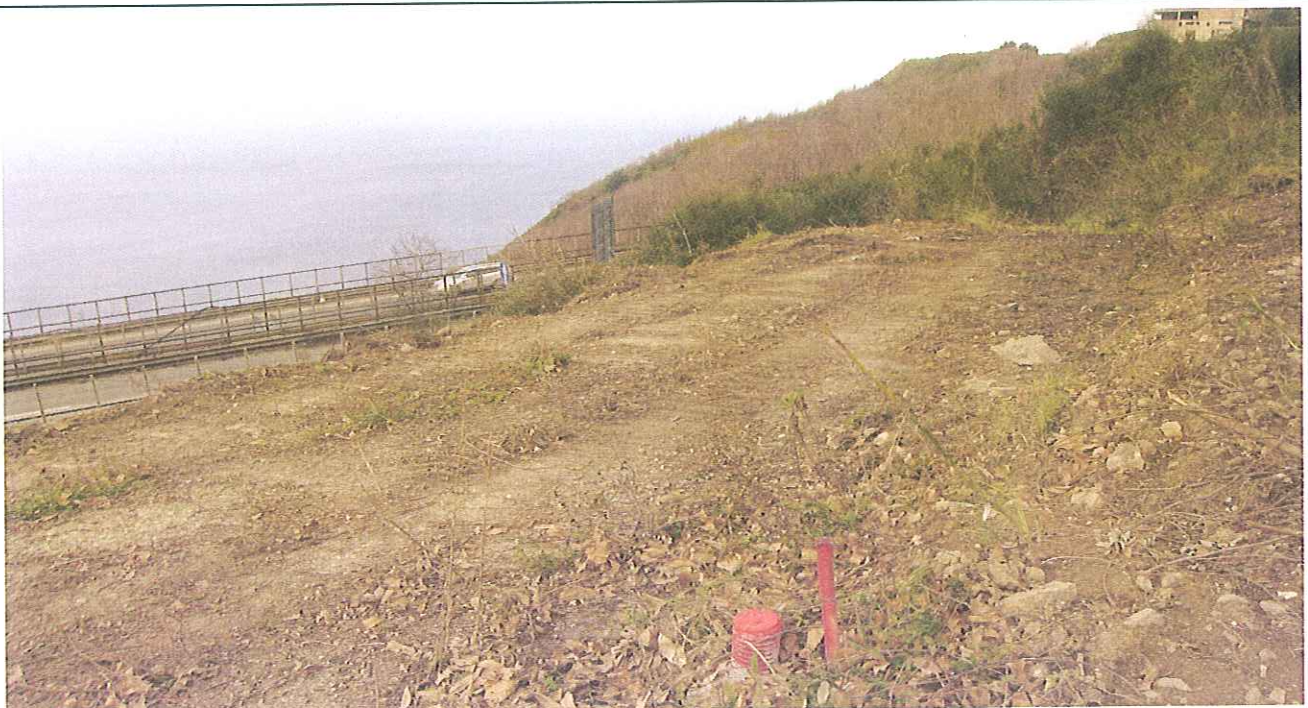
RAD 010

Pilastrino con borchia metallica posto al lato della carreggiata sud, del futuro imbocco della galleria Bagnara sud

N= 4237779,802
E= 2591921,153
Quota= 498,808

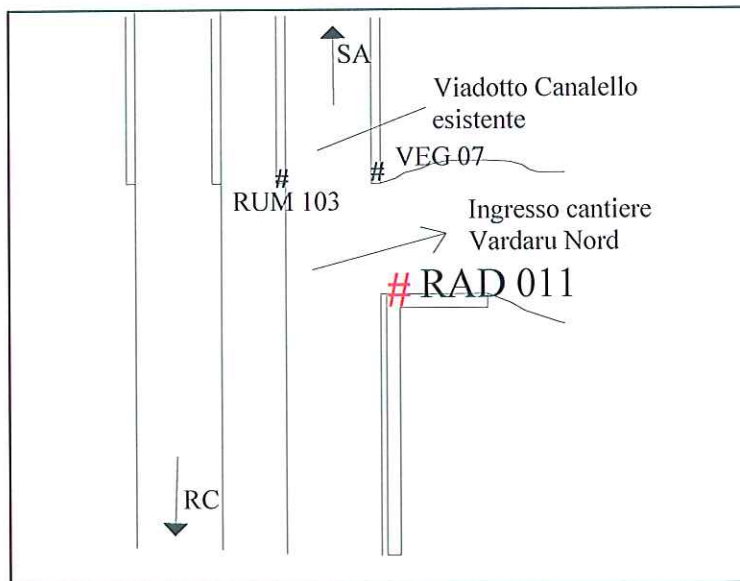
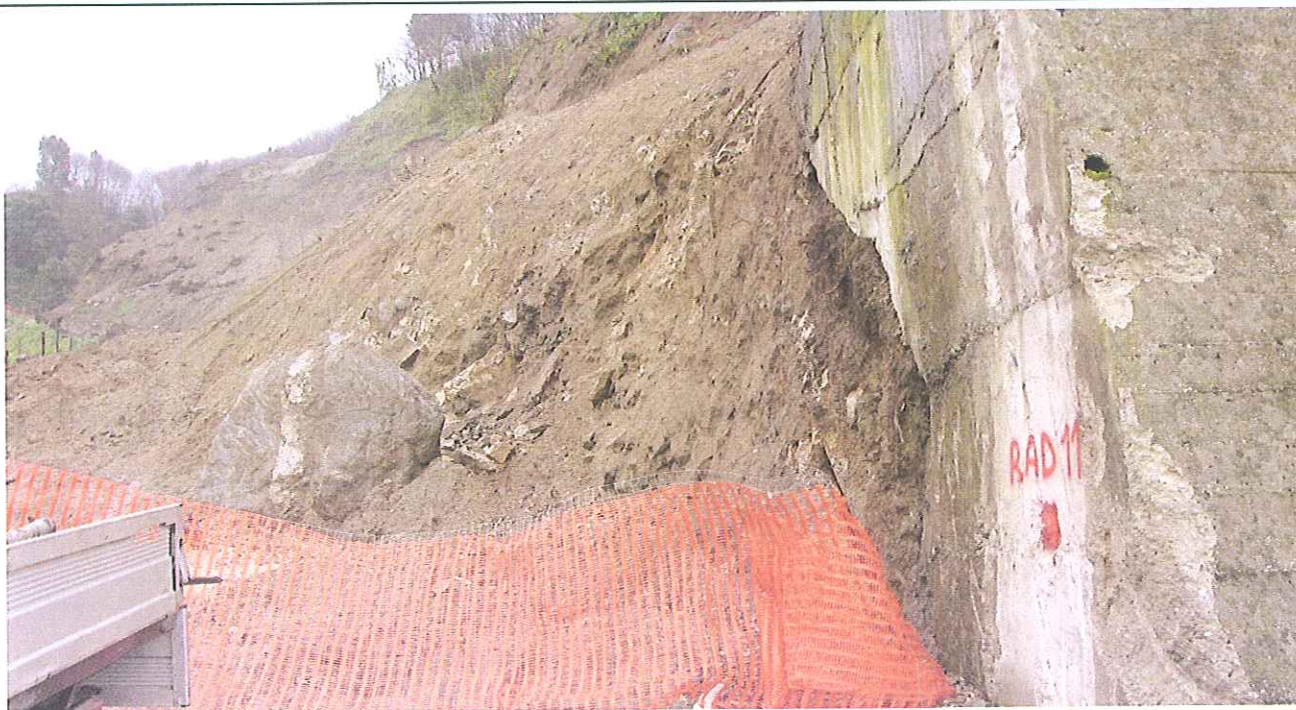
RAD 011

Borchia metallica posta sulla parete del muro di sostegno posto all'ingresso del cantiere Vardaru nord

N= 4237260,590
E= 2591282,968
Quota= 456,768

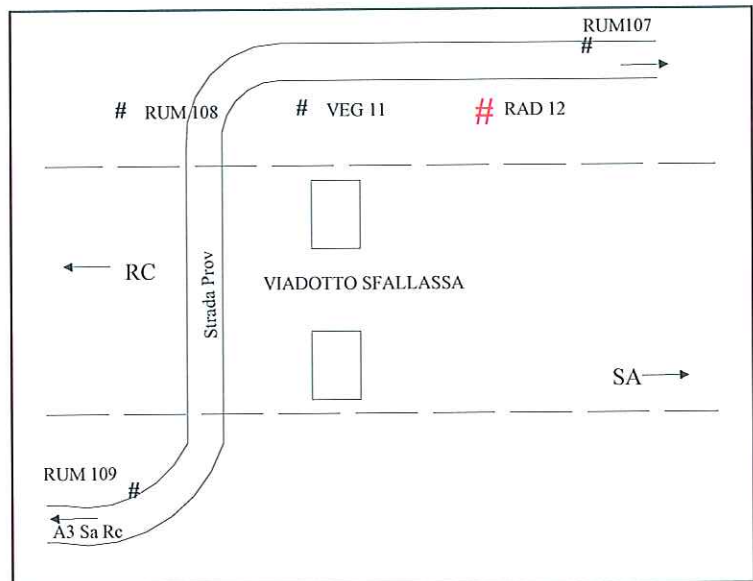
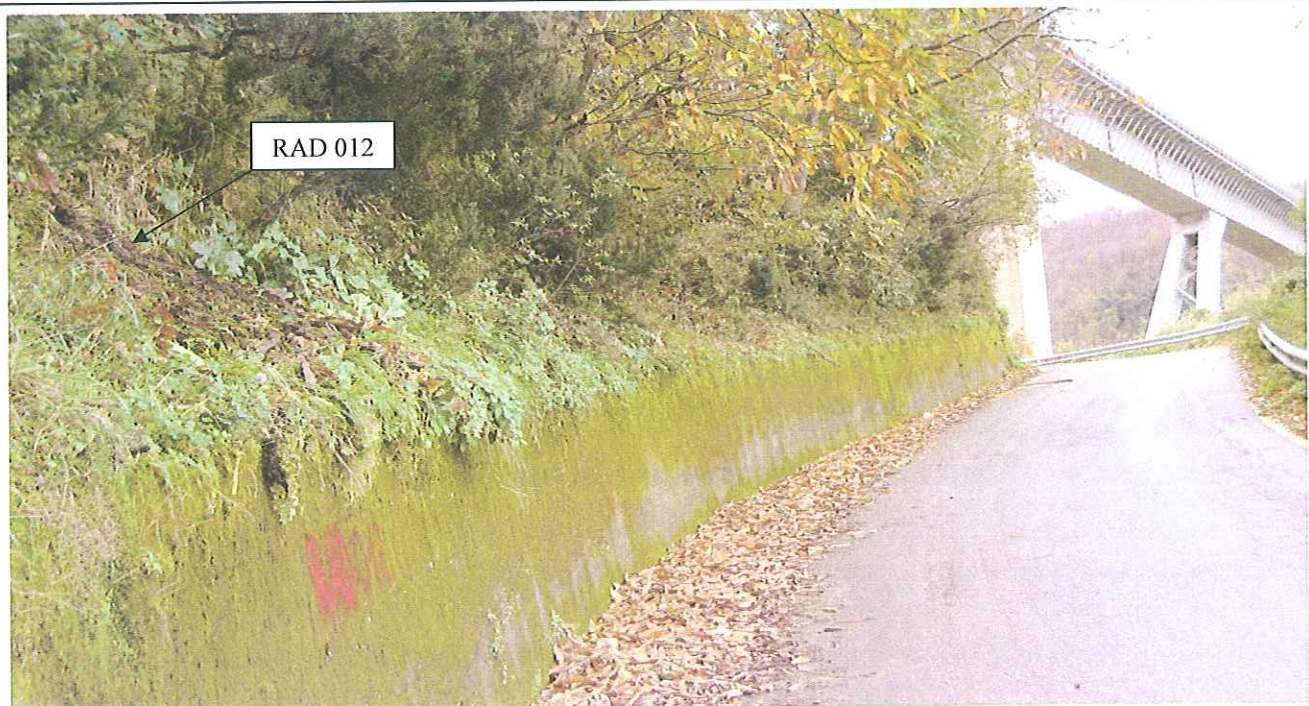
RAD 012

Pilastrino con borchia metallica posto ai bordi della strada provinciale che porta a Bagnara subito dopo il viadotto Sfalassà

N= 4236385,212
E= 2590554,353
Quota= 352,802

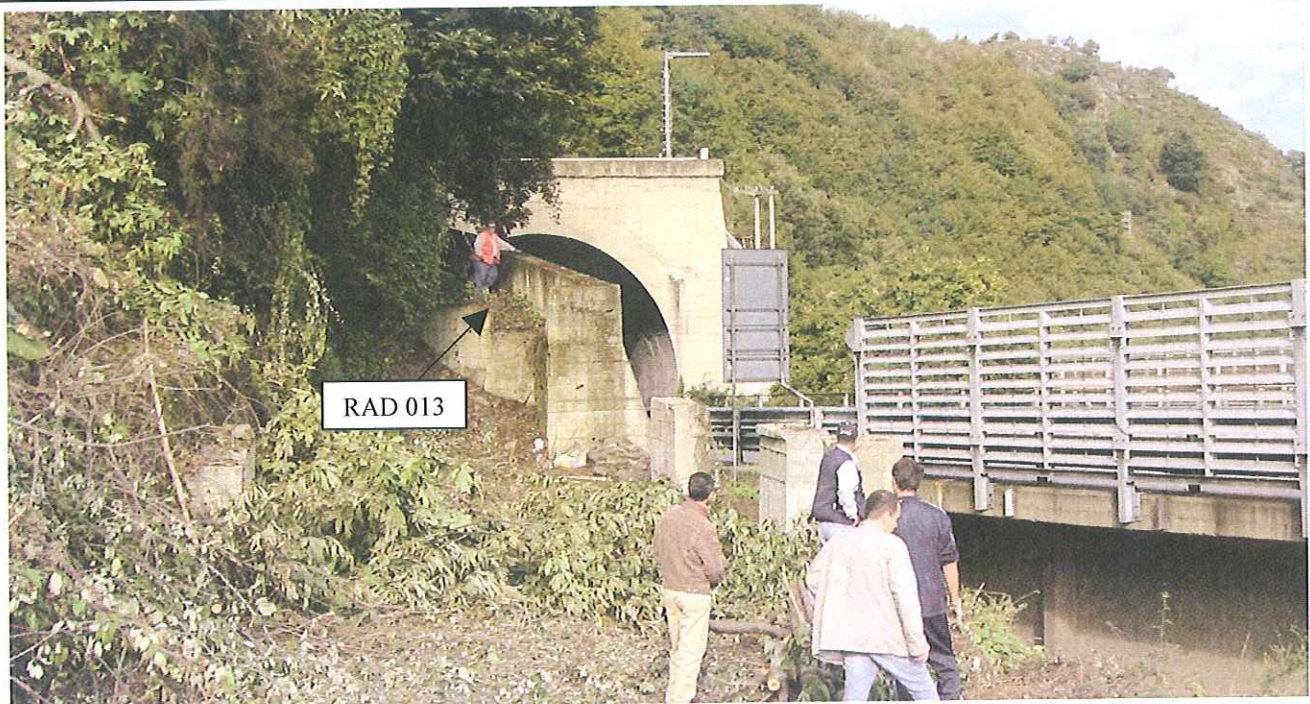
RAD 013

Pilastrino con borchia metallica posto in prossimità del nuovo imbocco della galleria S. Giovanni nord, corsia sud

N= 4236063,227
E= 2589585,095
Quota= 502,300

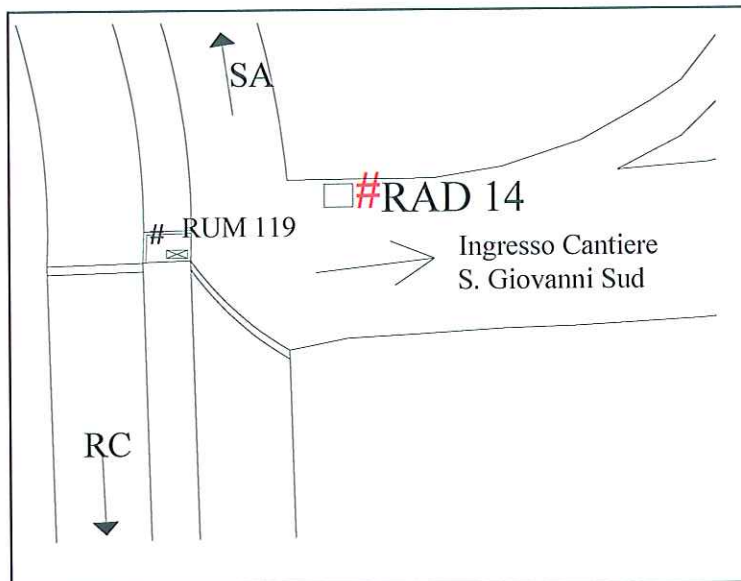
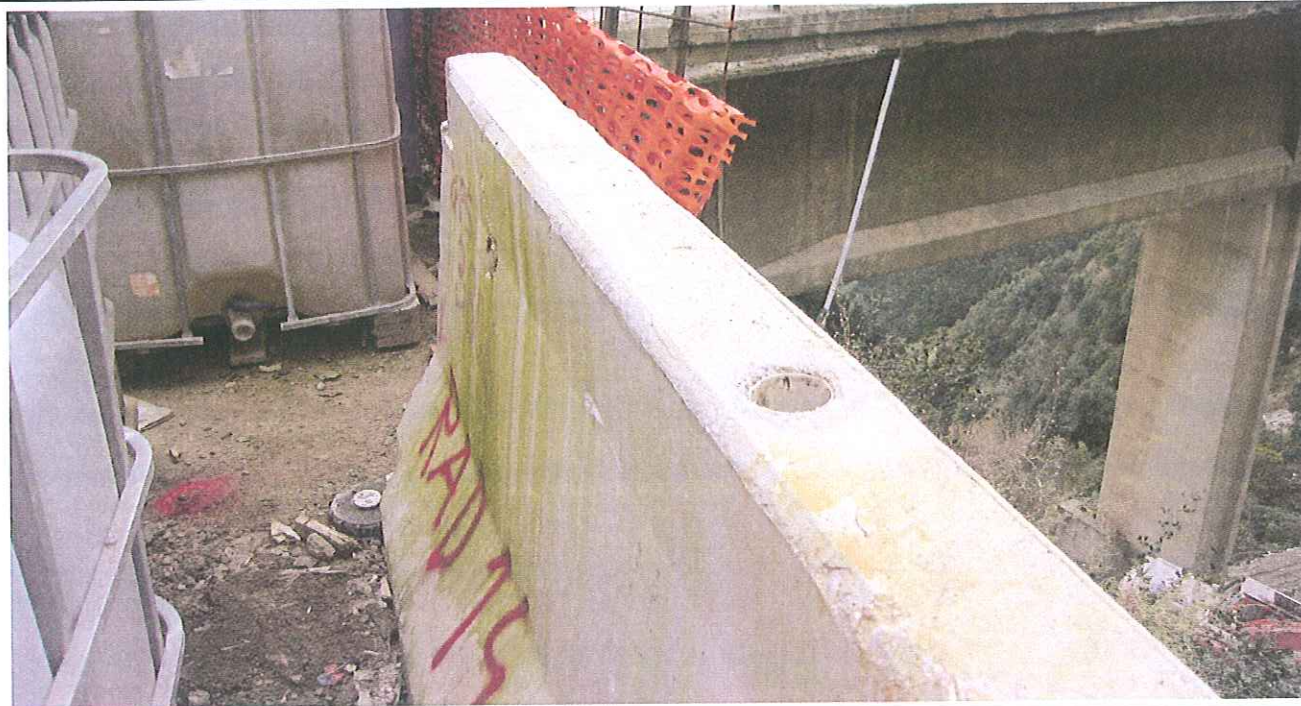
RAD 014

Borchia metallica posta all'ingresso del cantiere della galleria S. Giovanni Sud, ai lati della carreggiata nord dell'autostrada esistente

N= 4235511,772
E= 2588646,368
Quota= 348,990

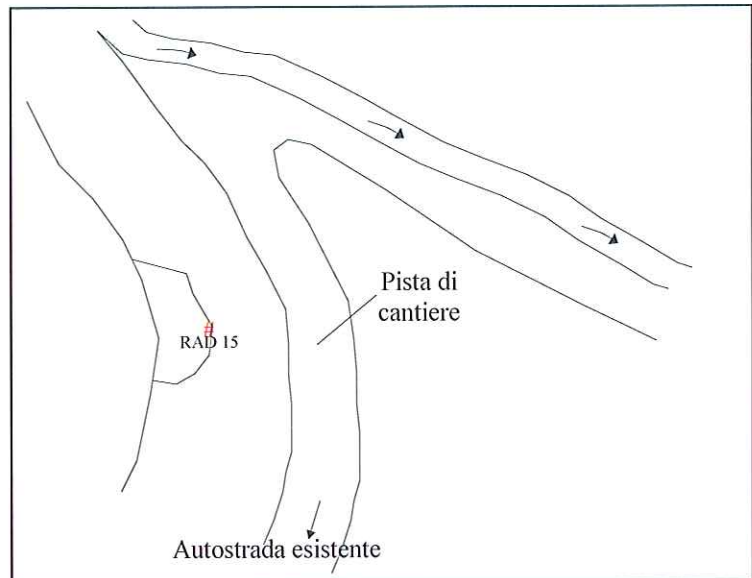
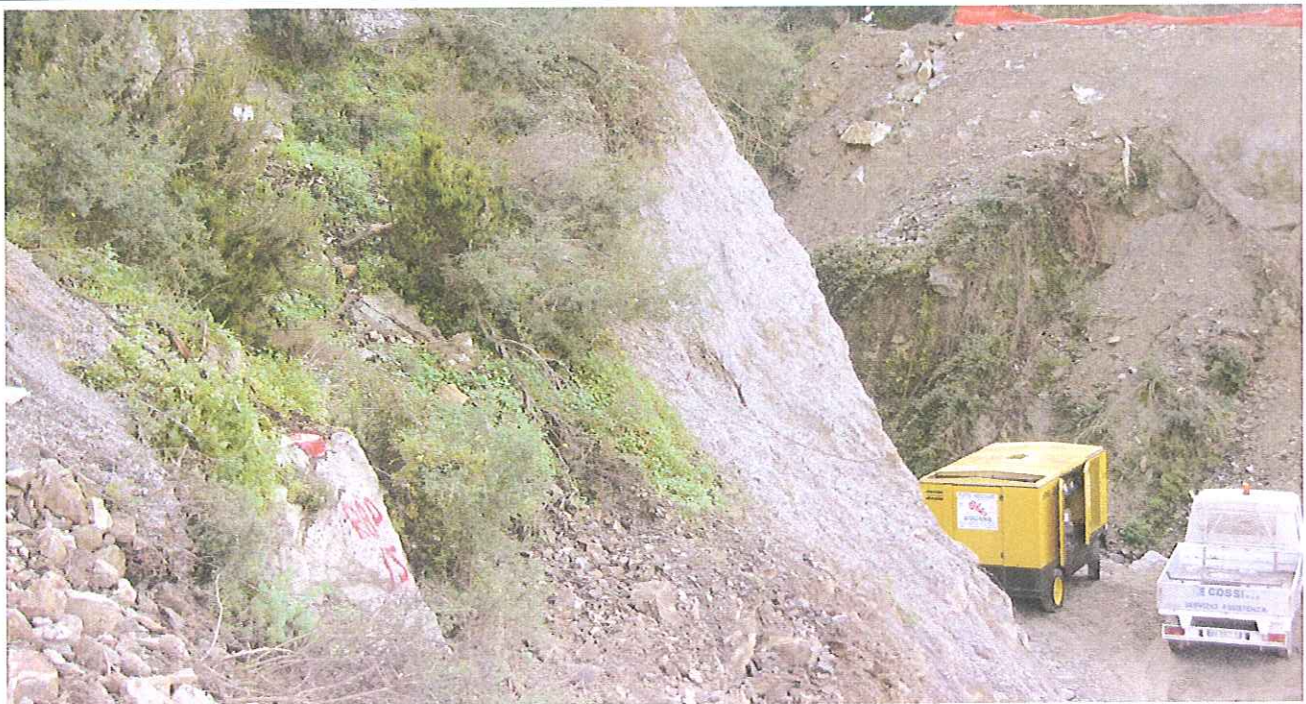
RAD 015

Borchia metallica posta sulla roccia sul lato sinistro della pista per arrivare alla galleria Muro imbocco nord

N= 4235151,046
E= 2588207,858
Quota= 329,334

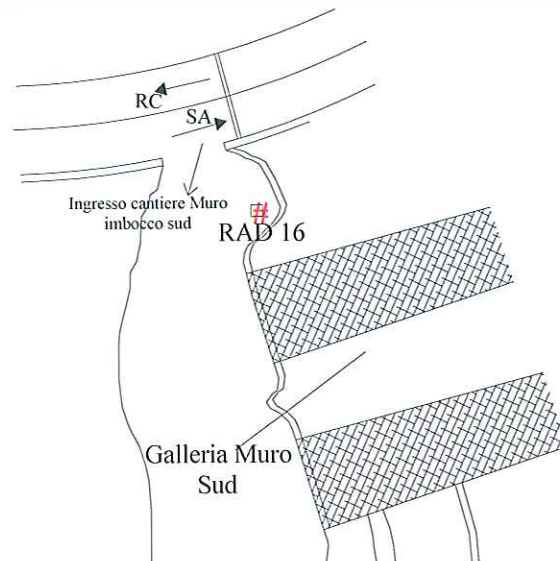
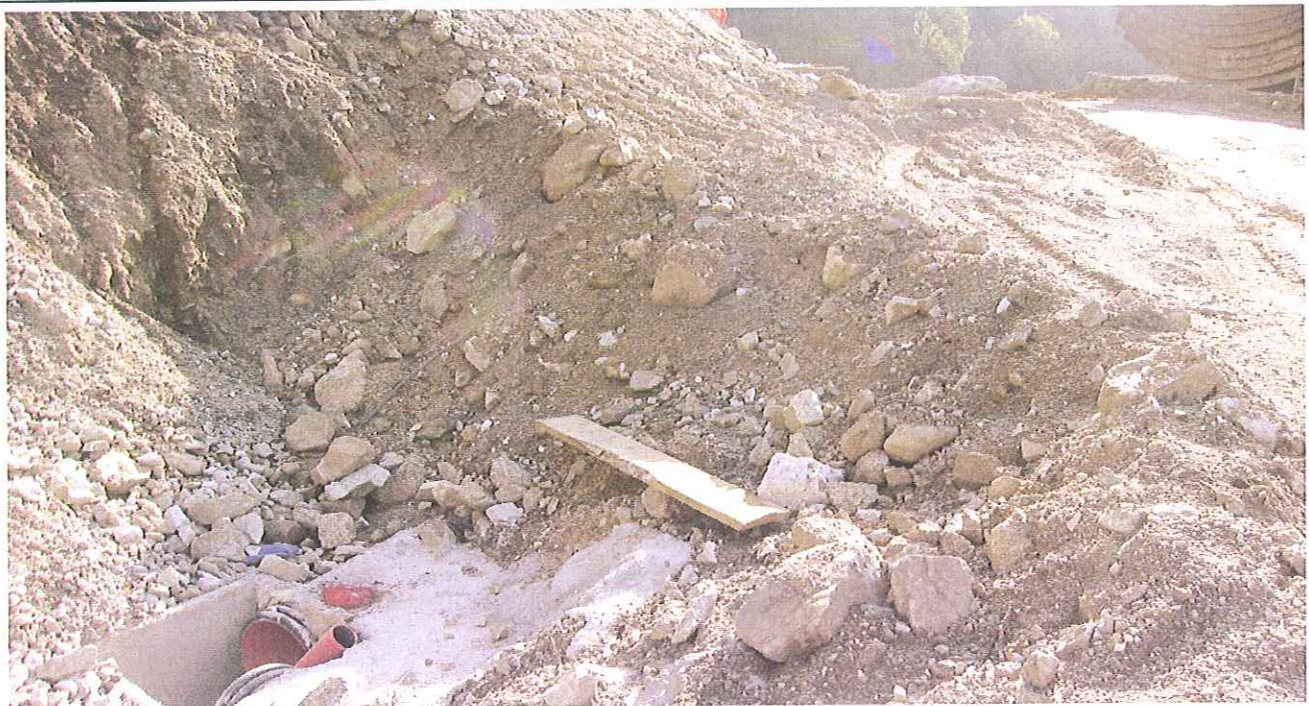
RAD 016

Borchia metallica posta vicino pozzetto cavi, all'ingresso del cantiere dell'imbocco sud della galleria Muro

N= 4234493,170
E= 2587333,881
Quota= 284,326

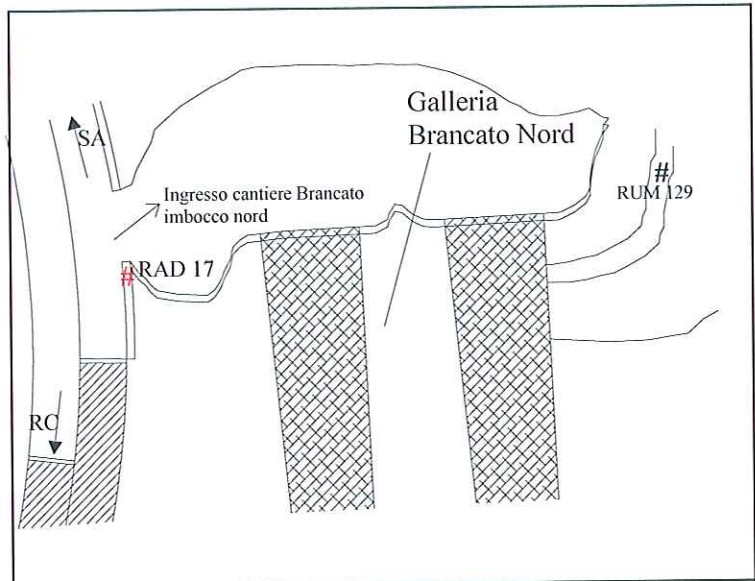
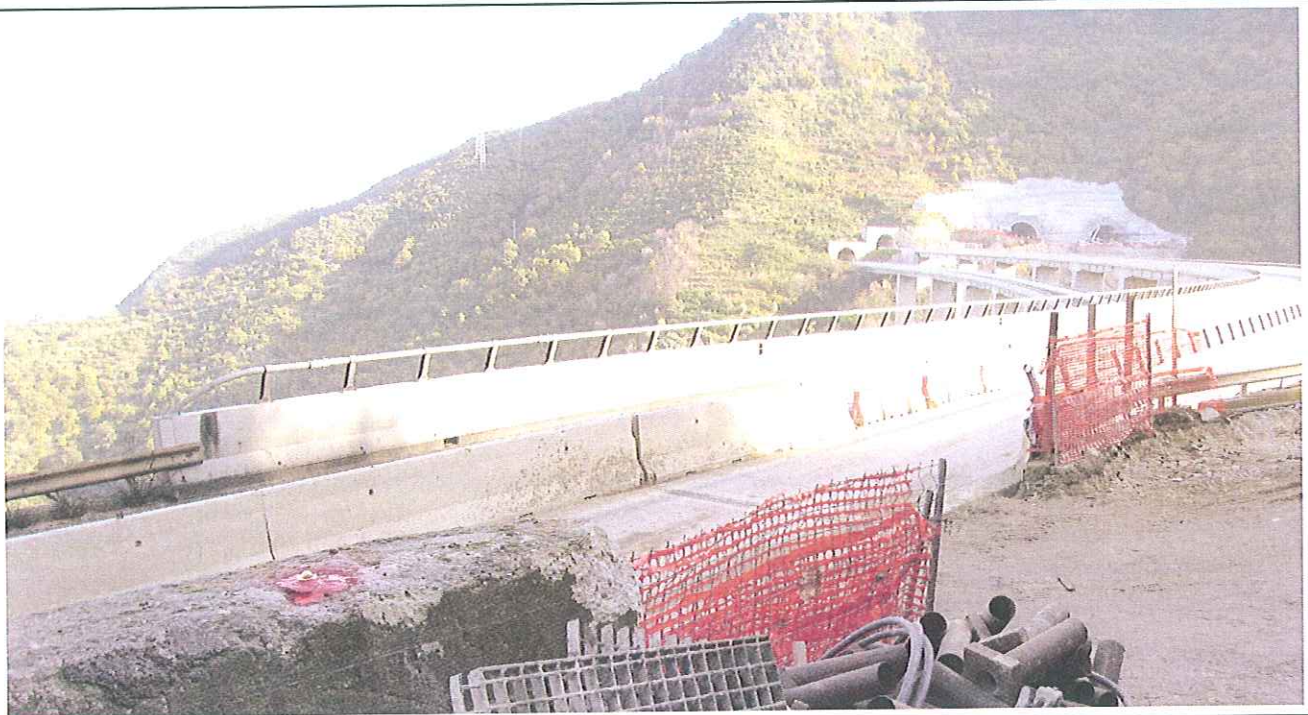
RAD 017

Borchia metallica posta sul muro di sostegno posto sul bordo destro della carreggiata nord, 80 metri dopo l'uscita dalla galleria Brancato Nord esistente

N= 4234295,945
E= 2586868,879
Quota= 268,995
