AUTOSTRADA SA-RC - Lavori per l'ammodernamento e l'adeguamento alle norme CNR/80 tipo 1/a

Dal km 393+500 (svincolo di Gioia Tauro escluso) al Km 423+300 (svincolo di Scilla escluso)

PICCHETTO DI RIFERIMENTO:

ELEMENTI GEODETICI O TOPOGRAFICI

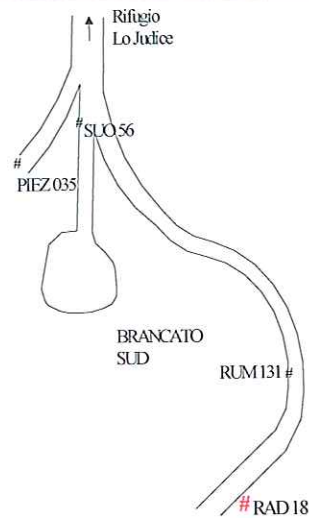
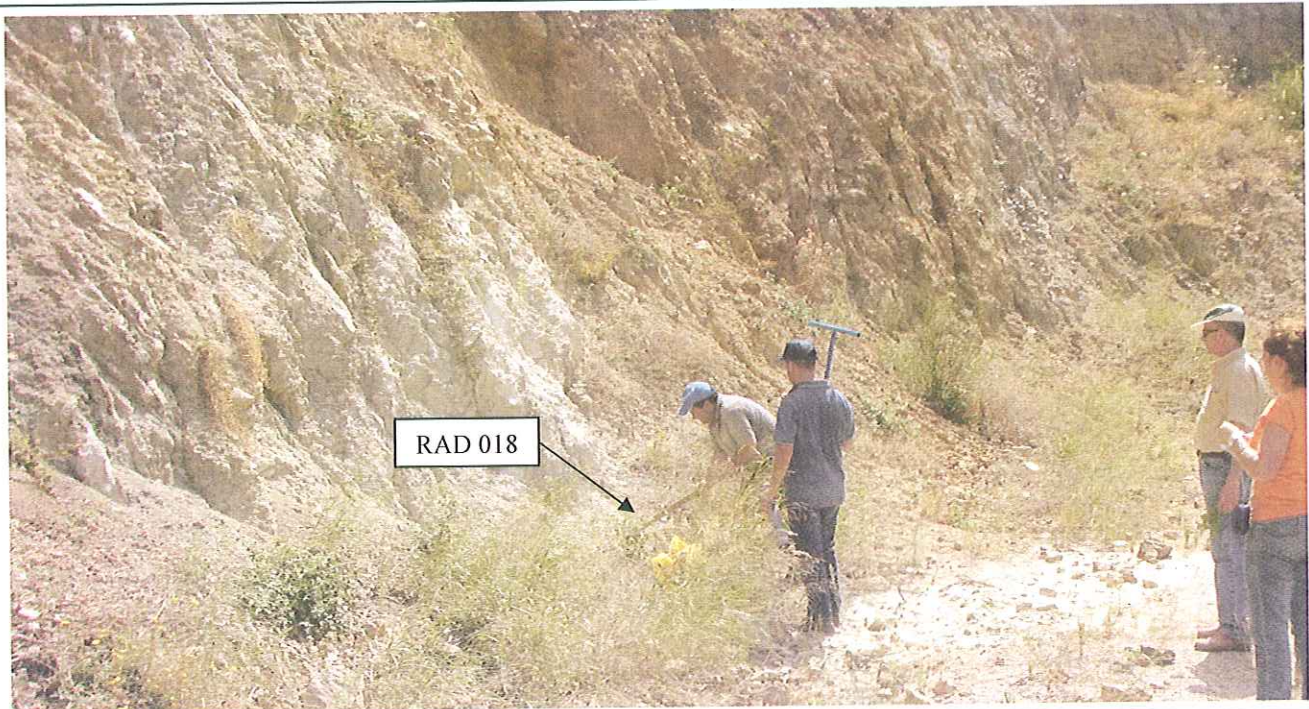
RAD 018

Pilastrino con borchia metallica posto alla fine della pista 37, sopra l'imbocco della galleria Brancato Sud

N= 4233936,245
E= 2585342,751
Quota= 260,147

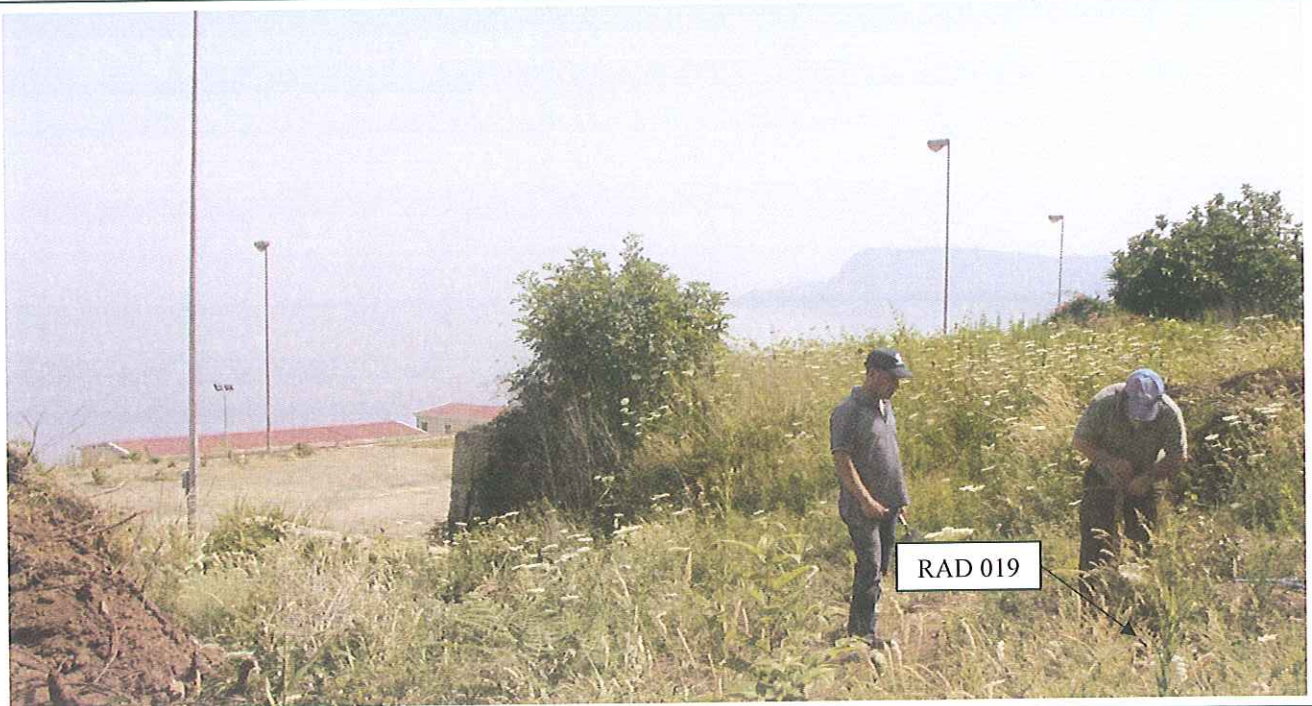
RAD 019

Pilastrino con borchia metallica posto in prossimità dell'imbocco galleria Costa Viola Sud

N= 4233697,819
E= 2584136,525
Quota= 171,416

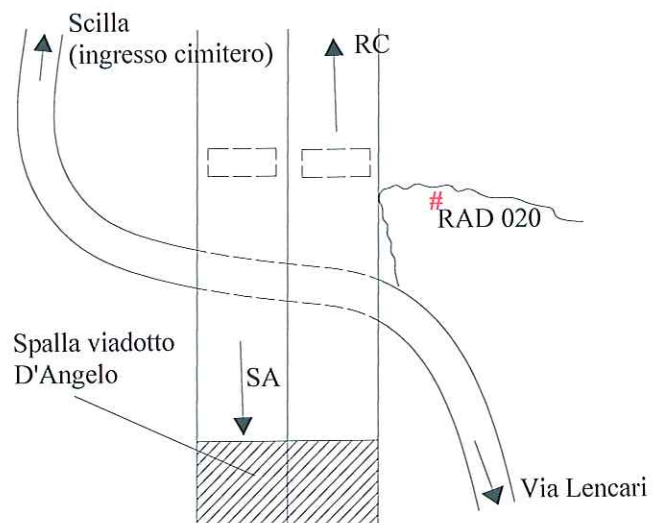
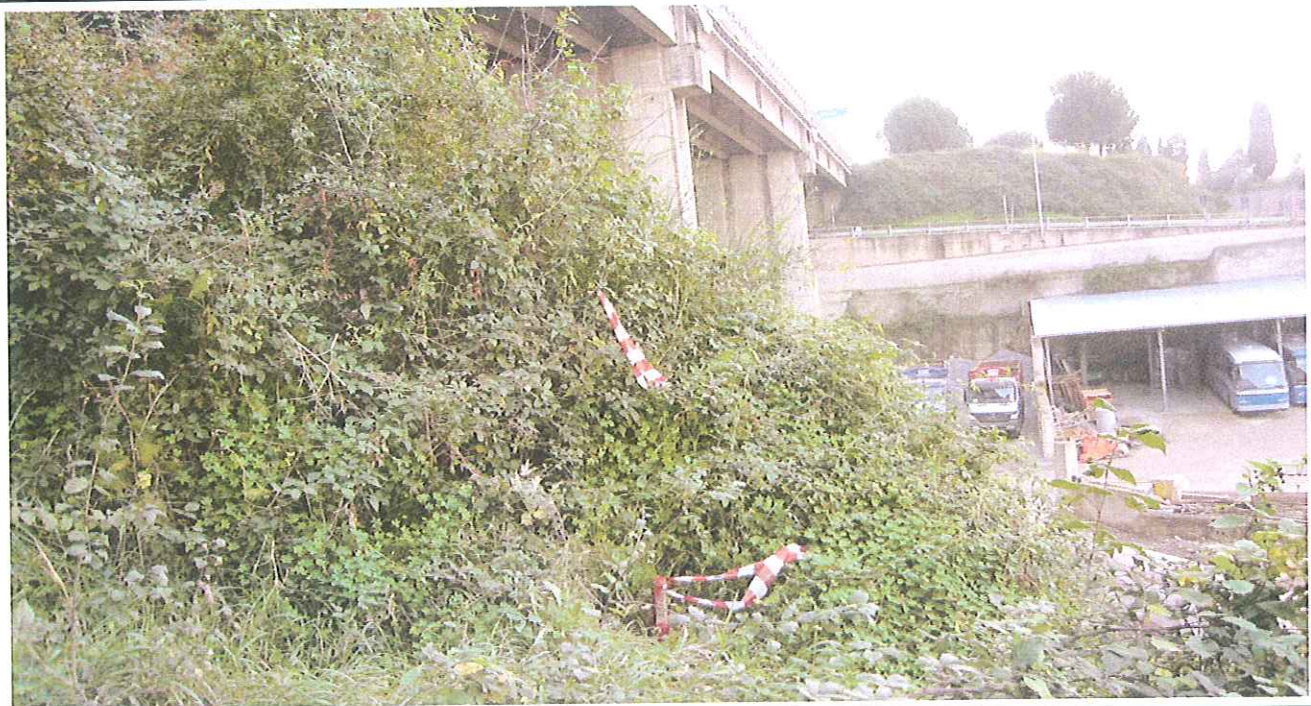
RAD 020

Pilastrino con borchia metallica posta sulla scarpata a valle della pila 1 carreggiata sud del viadotto esistente D'Angelo, al lato dell'impianto di cemento

N= 4233647,861
E= 2583240,207
Quota= 134,408
