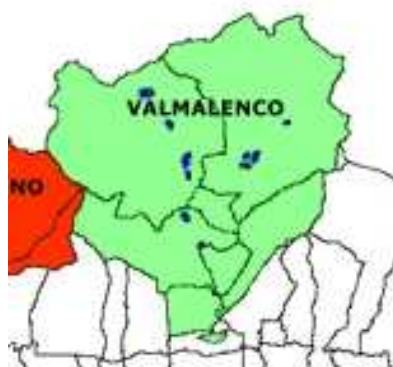
Figura C-13 – Localizzazione bacini lapidei i Valmalenco

La Provincia di Sondrio ha già provveduto a realizzare l'Inventario delle cave attive (censite 42 attività estrattive), aggiornato al 15 marzo 2002, che si compone delle schede di ogni singola cava e della relativa rappresentazione cartografica, e l'Inventario delle cave cessate (censite 60 attività estrattive), aggiornato all'agosto 2002.

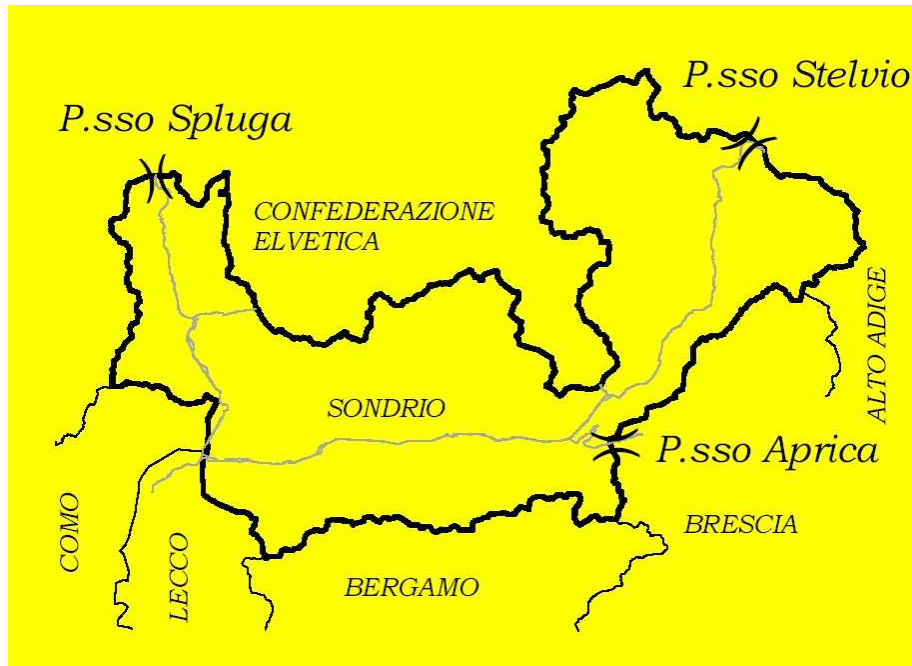
Figura C-14 – Assi viarie in Valtellina

itinerari di transito; il Piano della Viabilità Regionale ritiene prioritaria la connessione all'altezza di Tirano, attraverso il passo dell'Aprica, dei due grandi itinerari di accesso reciproco fra area montana e pianura Padana: Lecco-Colico-Sondrio-Tirano e Lovere/Pisogne-Breno-Edolo.

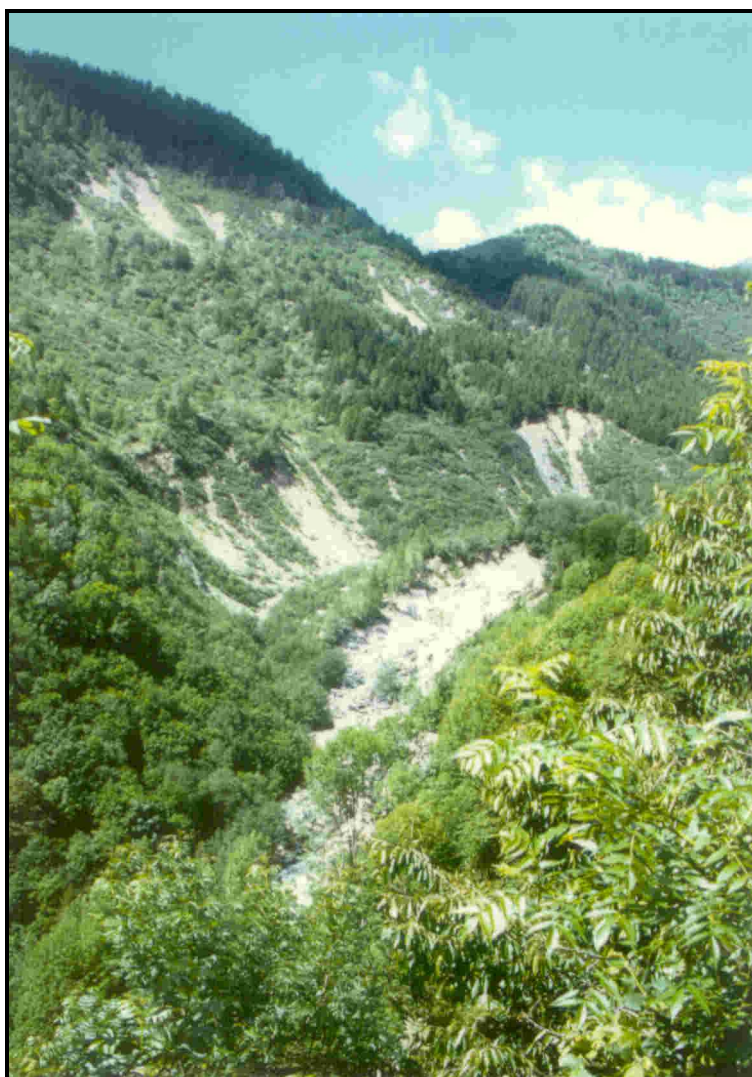
Figura D-2 - Zona A, giugno 1987

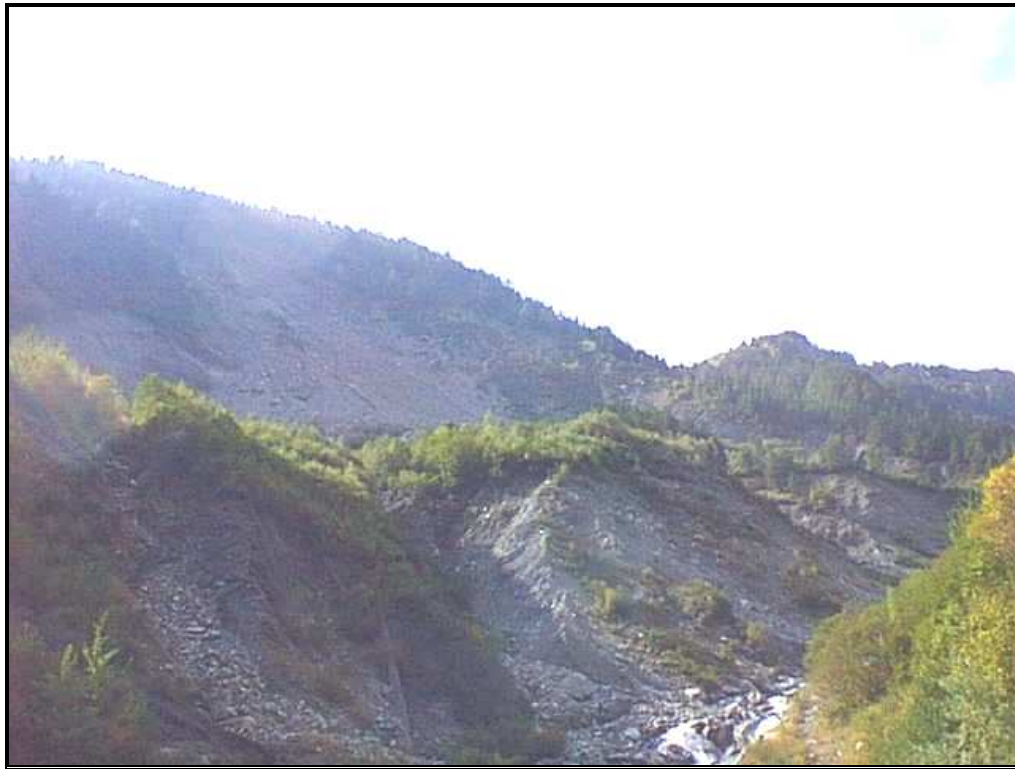
Figura D-3 - Zona A – ripresa del 08.10.2001

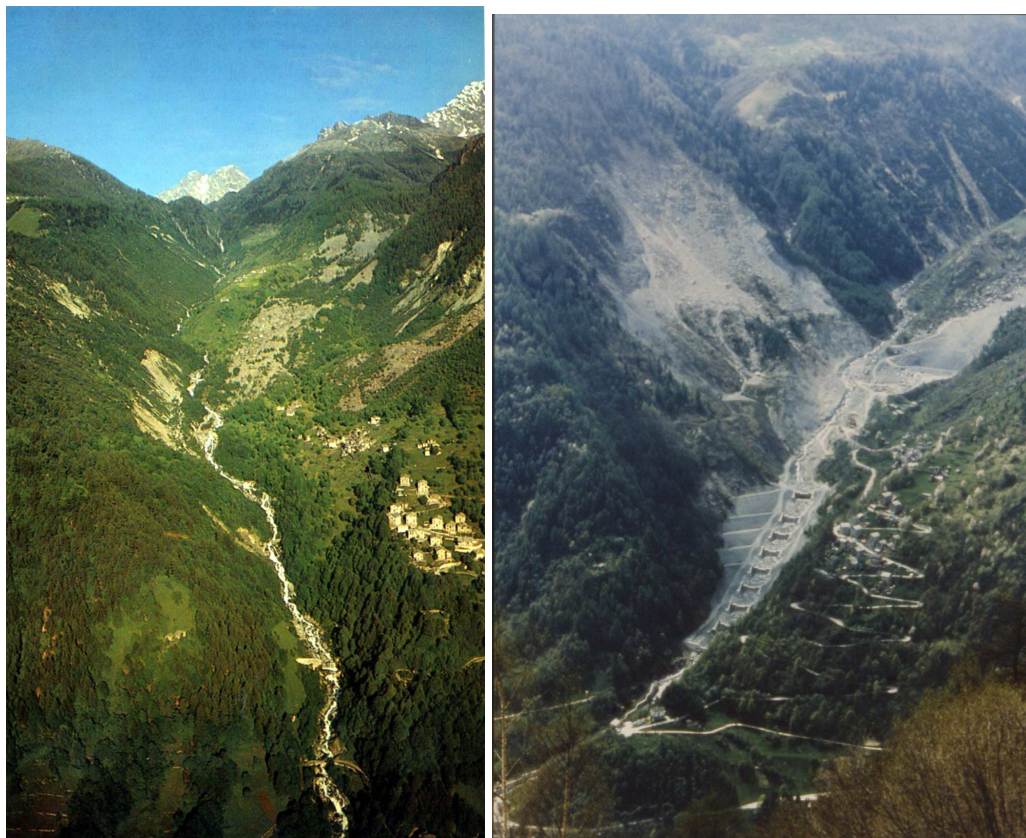
Figura D-4 – Val Torreggio (confronto tra la situazione pre-frana e quella attuale)

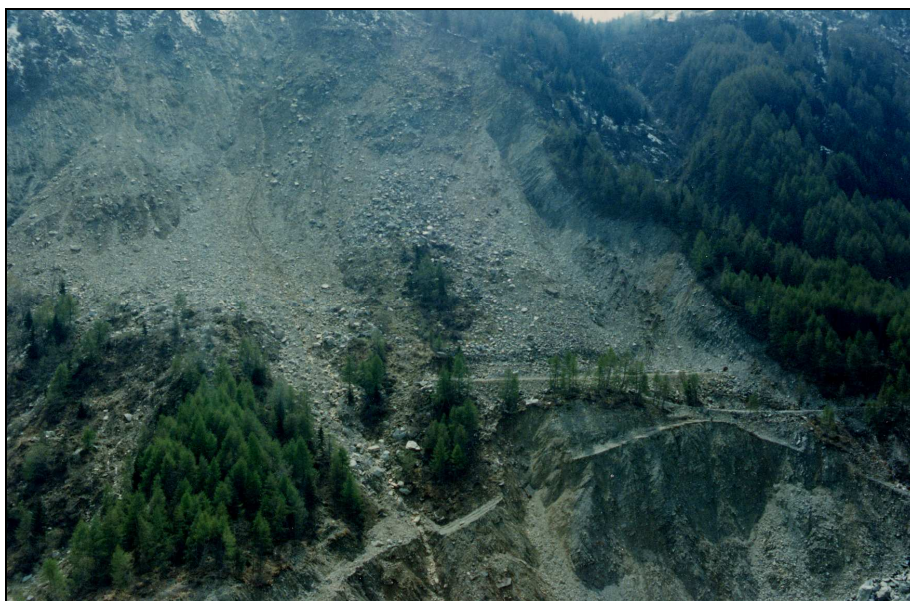
Figura D-6 - Pista di cantiere su frana A, oggi non conservata

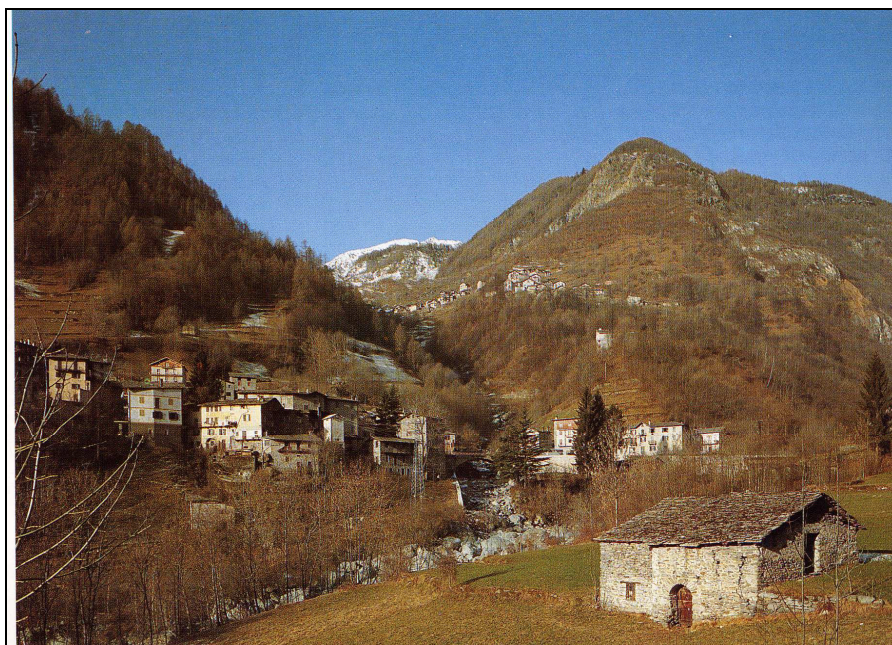
Figura D-7 - Tratto terminale del Torreggio. Si nota la presenza di bosco ai lati dell'alveo a monte del ponte ad arco distrutto dalla piena

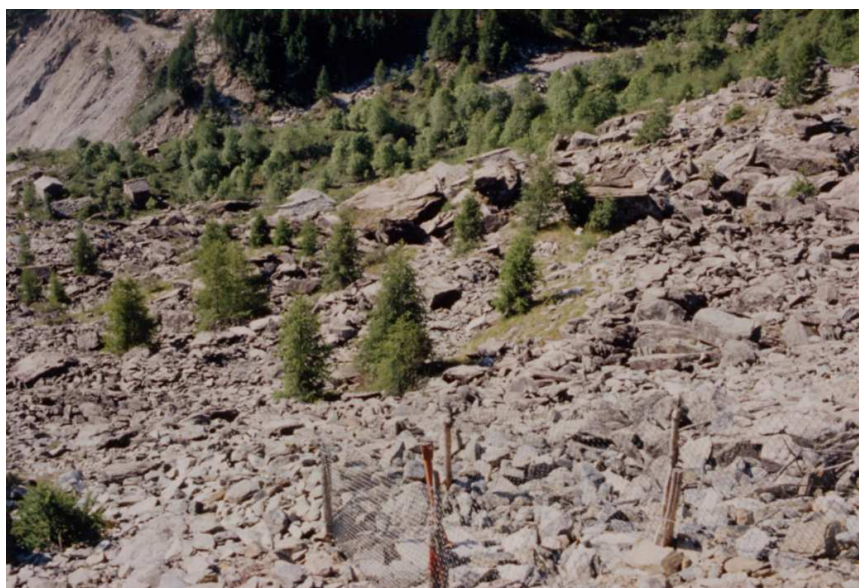
Figura D-8 – Zona alta della ex cava B. Si notano le pezzature minori in primo piano (massi per muretti a secco) e le pezzature ciclopiche a distanza

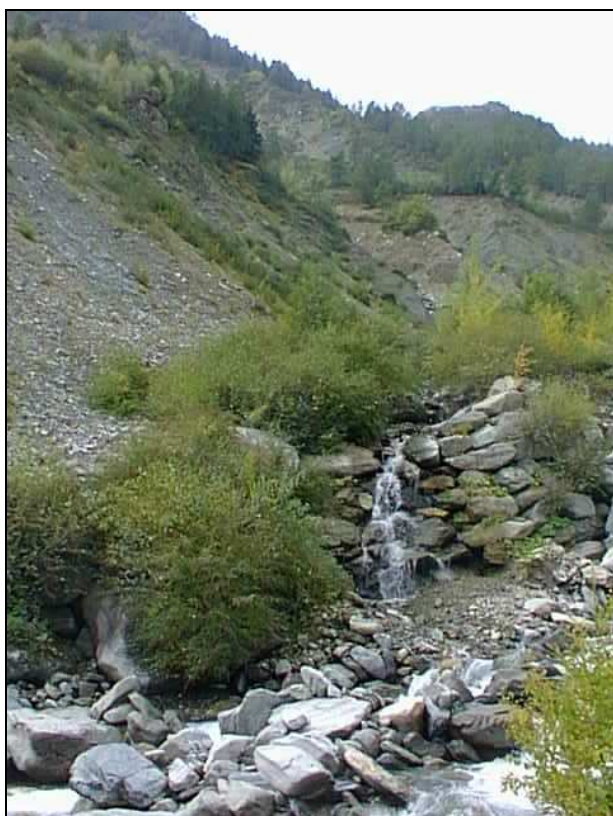
Figura D-9 - Acque di ruscellamento al piede della frana A

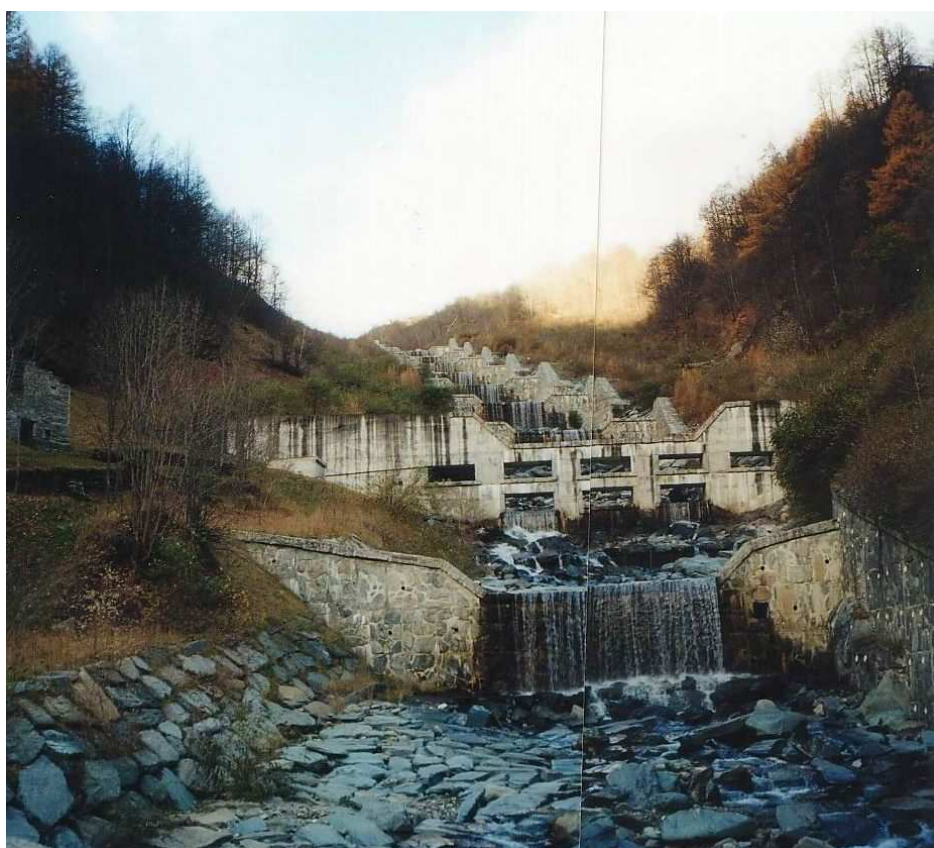
Figura E-3 – Veduta panoramica dell'asta del Torreggio (tra quota 775 m s.m. e quota 845 m s.m.) già sottoposta ad opere di regimazione idraulica e suscettibile di interventi di sistemazione paesistica. Particolare delle briglie e tentativo di armonizzazione della morfologia con l'intorno naturaliforme.

Per quanto riguarda la scelta di sistemazione idraulica del Torreggio dopo la 25^a briglia, essa non prevede opere idrauliche morfologicamente imponenti. Anzi, l'idea di stabilizzare l'alveo attraverso un rivestimento in prevalenza

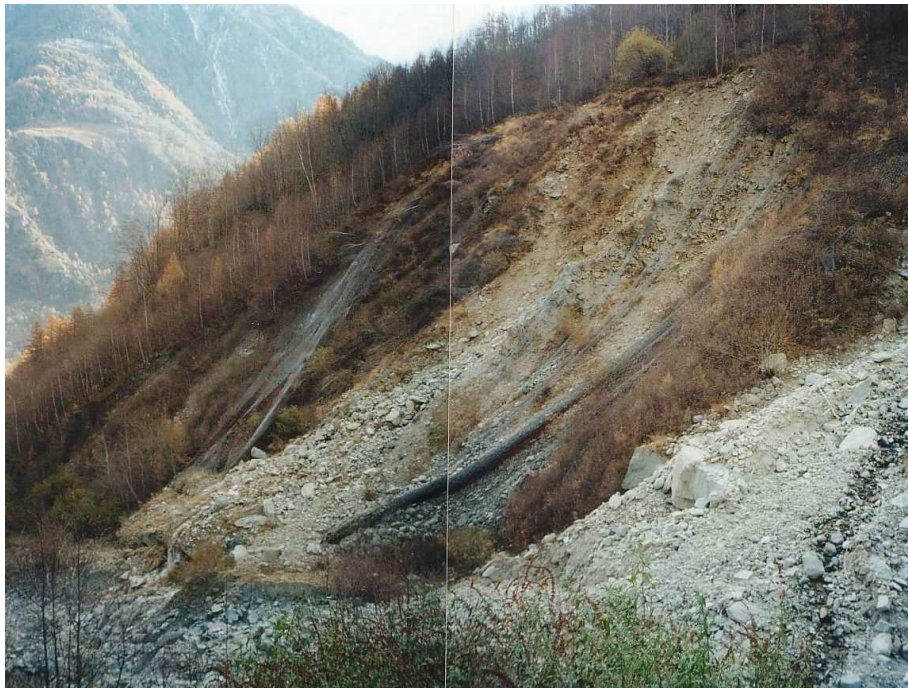
Figura E-4 – Veduta panoramica dell'ambito oltre quota 1'000 m s.m. e versante orografico destro. Il comparto è stato già interessato da interventi di configurazione morfologica e conferma in sito del materiale terrigeno. La stesura delle reti metalliche si è rivelata inefficace e inefficiente.

Gli argini saranno consolidati da scogliere di massi ciclopici che potranno integrarsi all'ambiente naturale con gli innesti di talee o più semplicemente, come si dovrà verificare in sede di progettazione definitiva, con arbusti che, in modo disomogeneo, le coprono e ne spezzano l'innaturale regolarità.

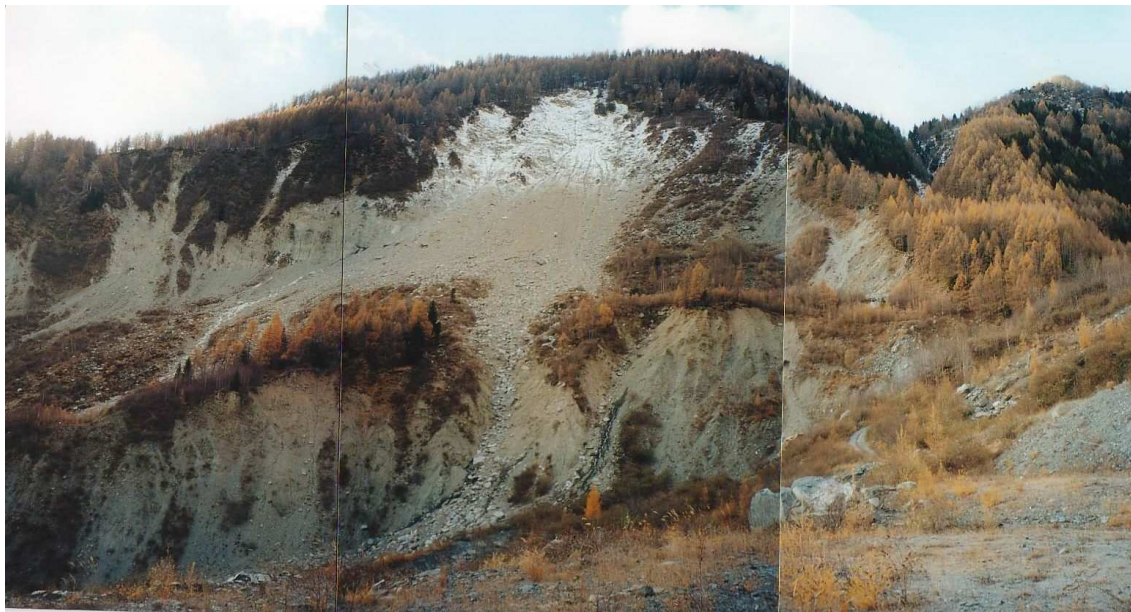
Figura E-5 – Veduta panoramica del corpo principale della frana A. Sono visibili le zone di erosione.

Maggiormente visibile sarà l'opera idraulica di regimazione dei canali di scolo laterali alla frana che saranno interessati da briglie di piccole dimensioni, realizzate con tronchi di legno che bene si armonizzano con l'ambiente alpino. Nella seguente Figura E-6 sono confrontate, relativamente al versante destro in corrispondenza della zona di frana A, la situazione attuale e quella di progetto.

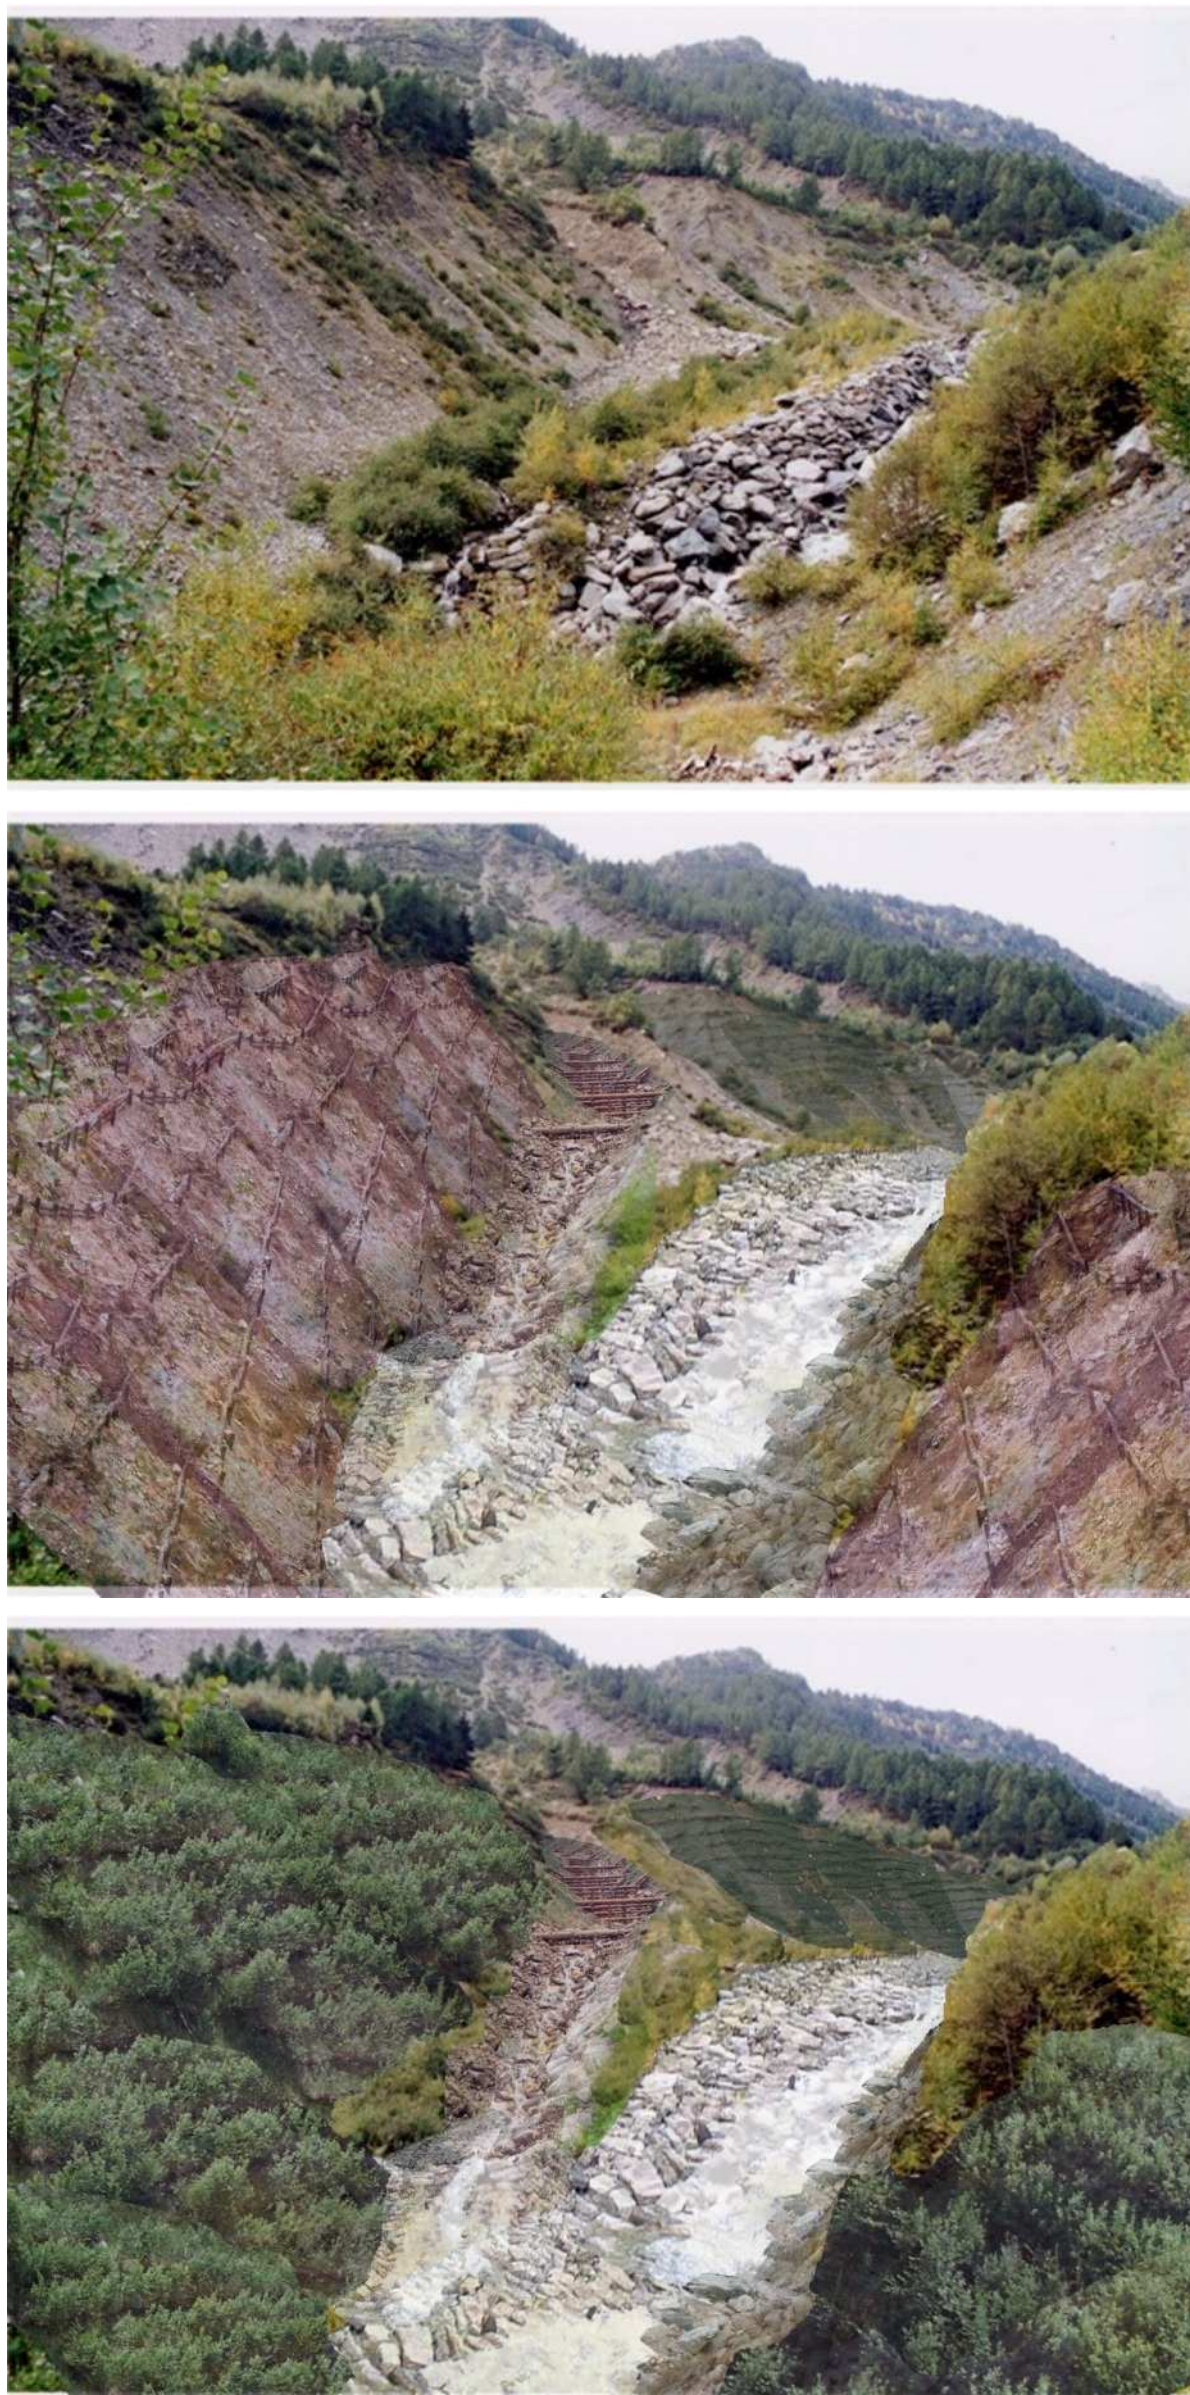
Figura E-6 - Zona frana A. Confronto tra la situazione attuale e quella di progetto (a completamento dei lavori e dopo qualche anno)

Il recupero del versante, molto difficile per la sua naturale propensione all'erosione (sono presenti infatti anche altri due episodi franosi, le frane "C" e "D" più a monte e di minore entità), può trovare, nella sommatoria degli interventi sopra descritti, un ottimo supporto al consolidamento e un ottimo recupero della qualità ambientale.

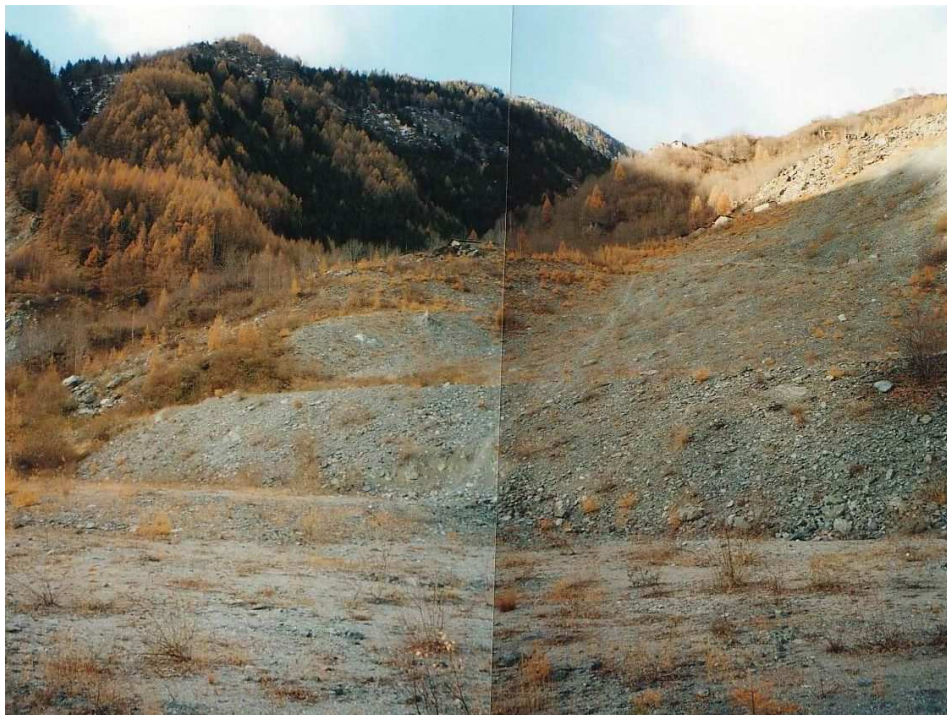
Figura E-7 – Zona frana B. Area già interessata da modellazione e suscettibile di interventi di riconfigurazione e recupero paesistico

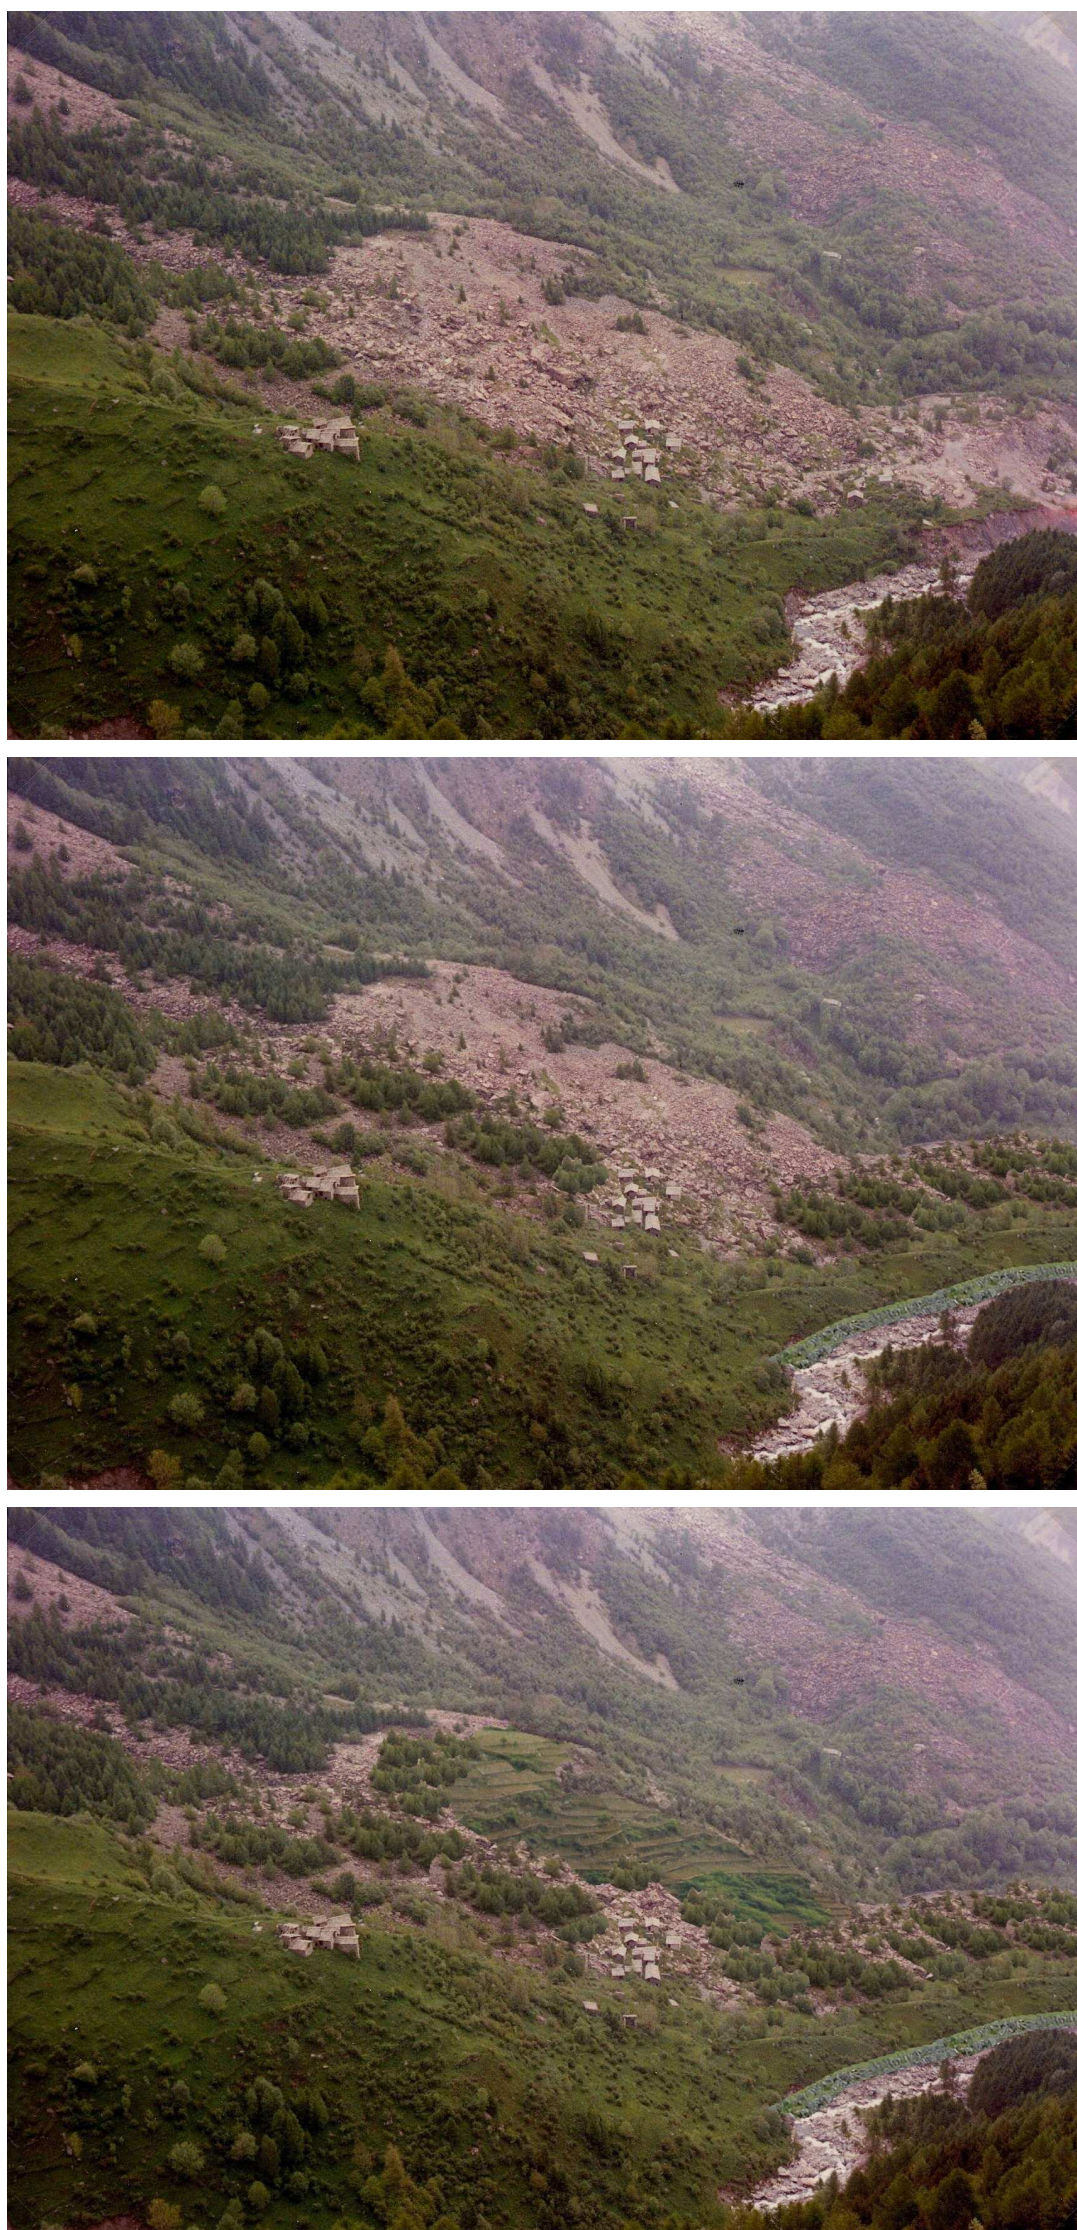
Figura E-8 – Versante sinistro orografico, zona frana B. Confronto tra la situazione attuale, quella di progetto I lotto e quella a completamento degli interventi di II lotto.

La mitigazione di tali terrazzamenti passerà attraverso l'iniziale inerbimento dei terreni cui conseguirà una sistemazione forestale. I muretti a secco potranno essere integrati all'ambiente attraverso talee o a cespugliamenti che con il tempo tenderanno a ricoprirli in modo casuale. La scelta dei tipi di arbusti verrà effettuata in accordo con il forestale, in sede di progetto definitivo e non prima di aver verificato la composizione chimica del terreno, perché lo scopo principale deve restare quello del recupero idrogeologico, favorito, come detto, da un solido radicamento delle piante.
