APPENDICE 4

STRATIGRAFIE

REGIONE AUTONOMA FRIULI-VENEZIA GIULIA
DIREZIONE REGIONALE DELL'AMBIENTE
CATASTO REGIONALE DEI POZZI

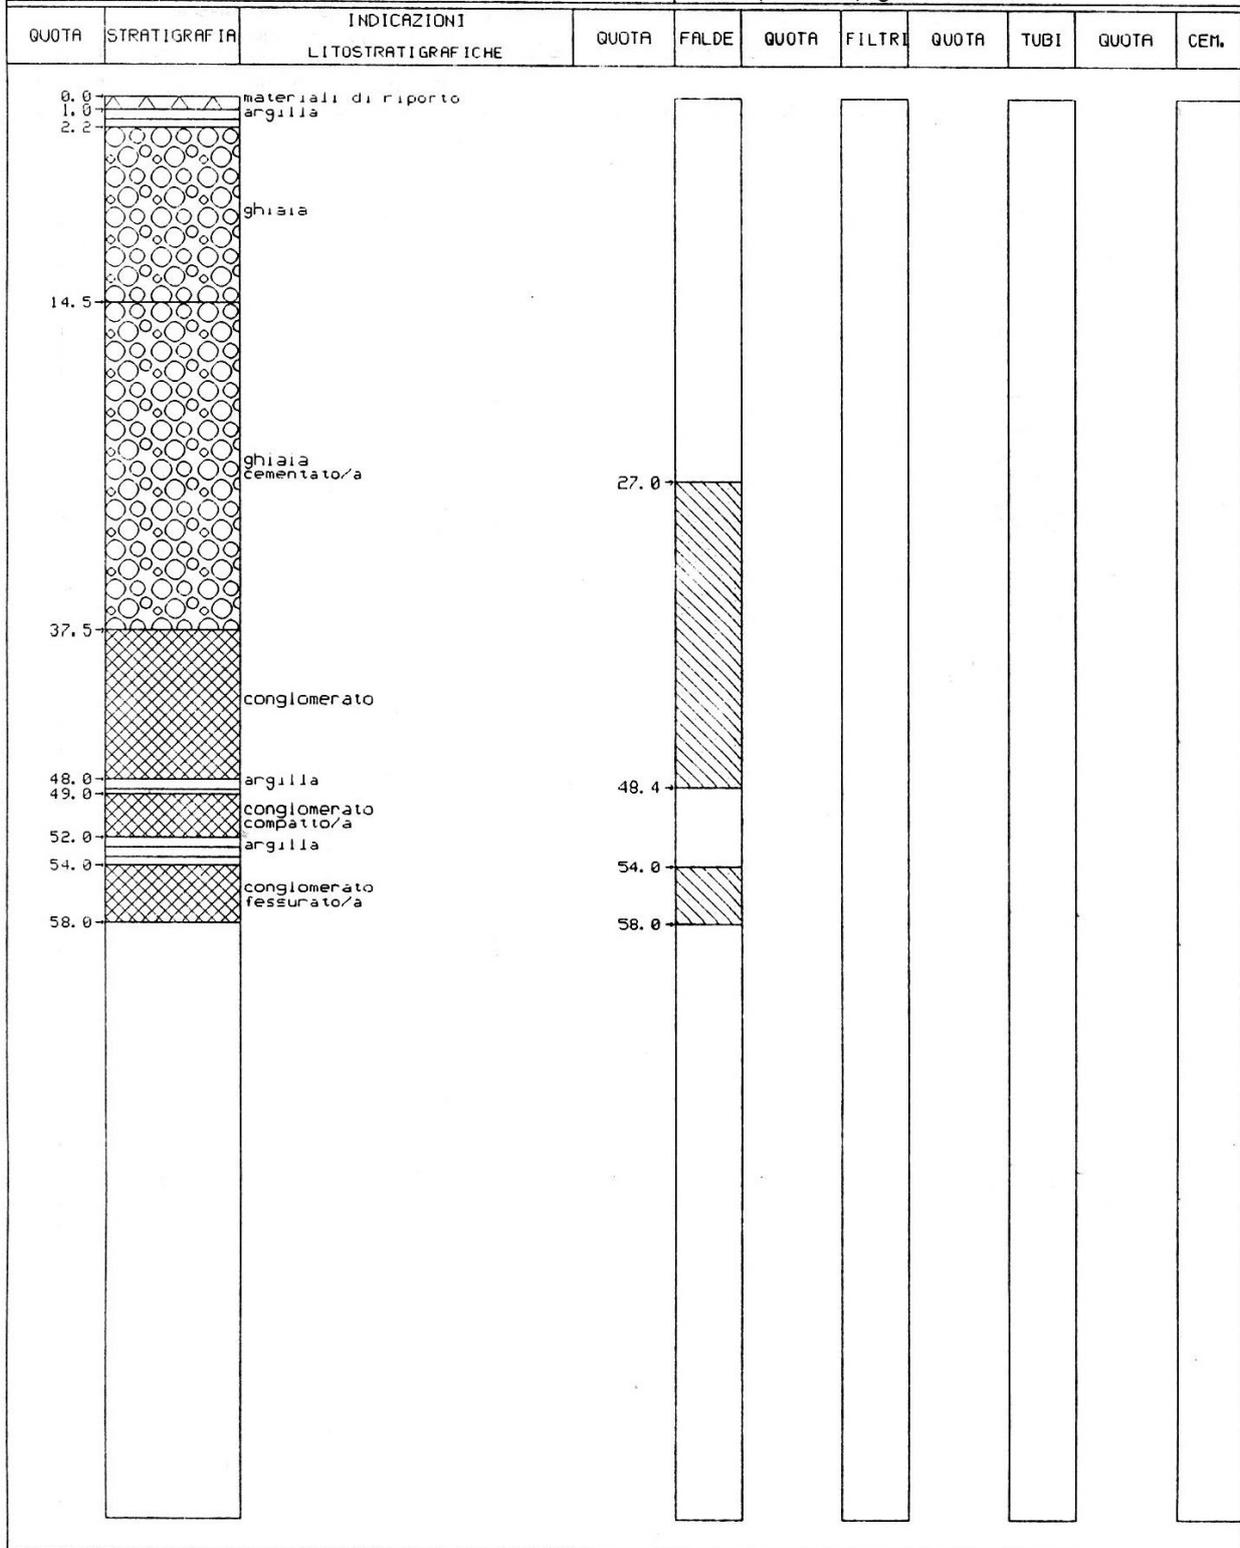
Pozzo : 015 0021
Comune : BASILIANO (UD)
Localita' : ORGNANO
Coord. : EST 2375080 NORD 5097070
Quota piano campagna : 0072,30

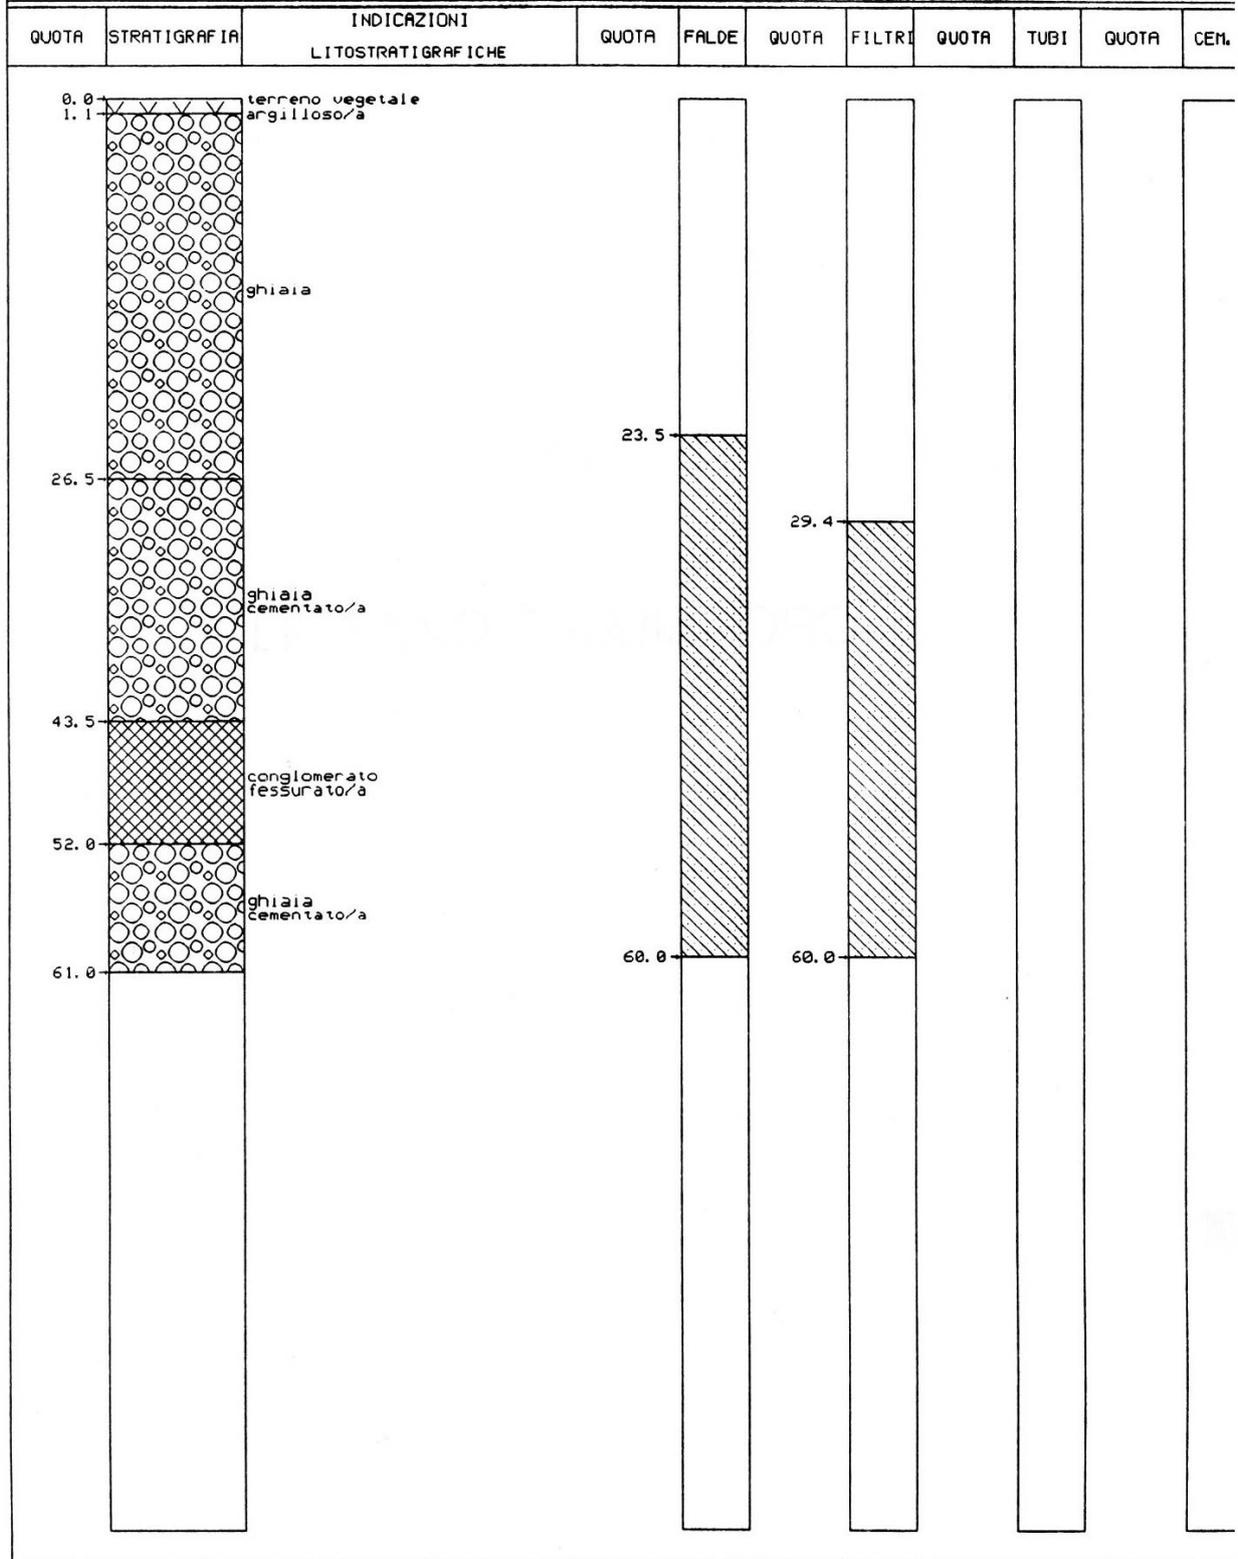
Pozzo : 002 0024
Comune : LESTIZZA (UD)
Localita' : ORGNANO
Coord. : EST 2377432 NORD 5093180
Quota piano campagna : 0052.00

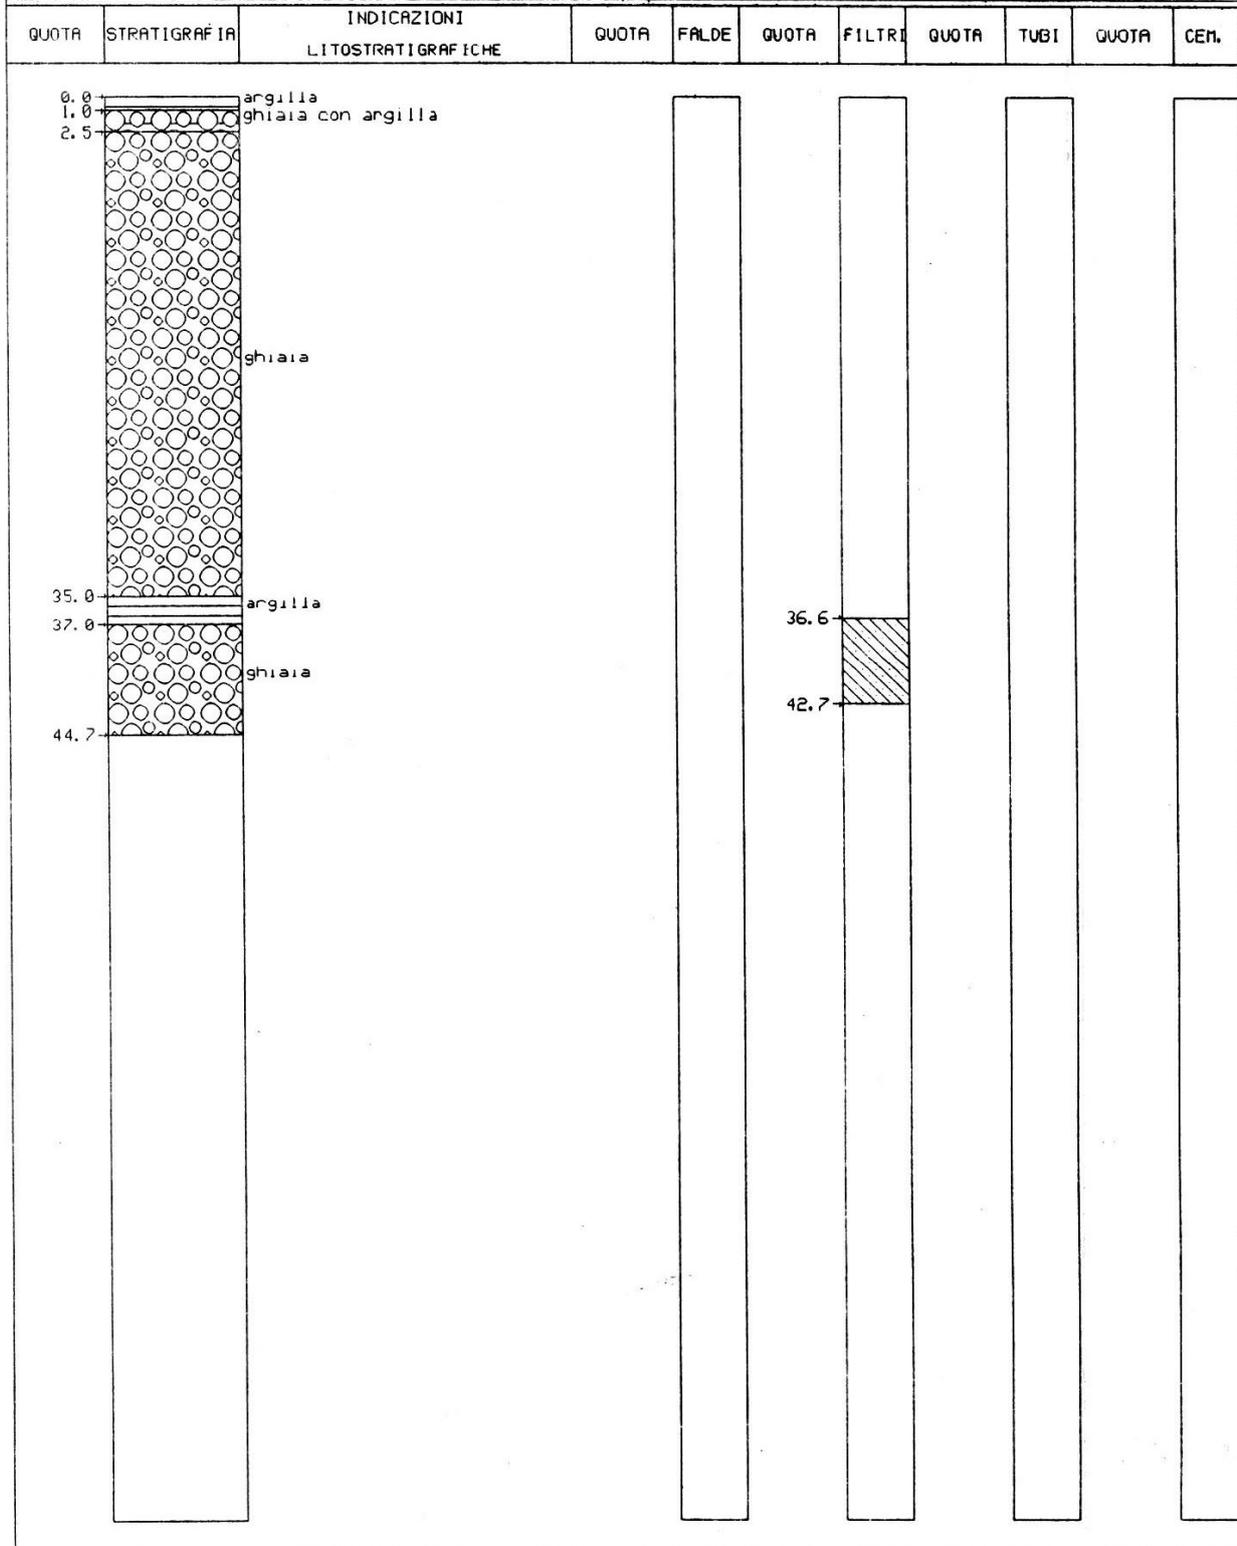
Pozzo : 105 0024
Comune : MORTEGLIANO (UD)
Località : LAVARIANO
Coord. : EST 2383260 NORD 5091005
Quota piano campagna : 0049,40

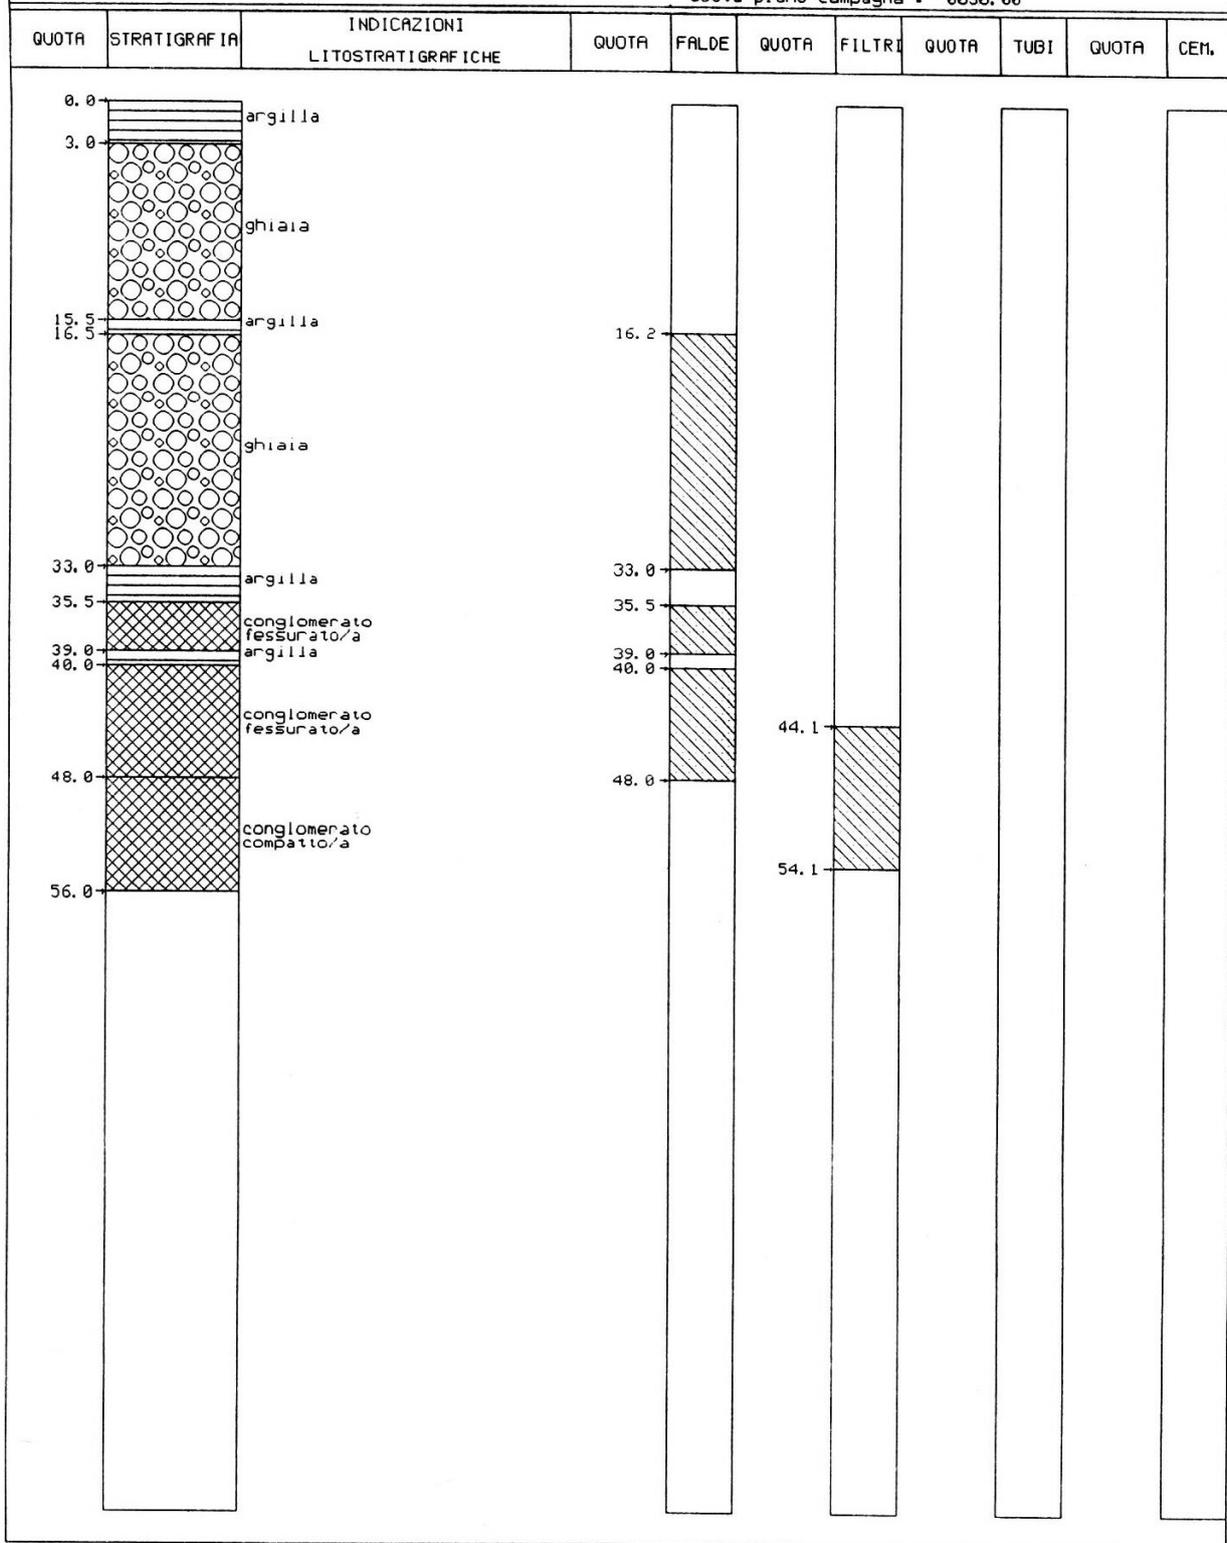
Pozzo : 115 0006 pag. 1 / 1
Comune : PALMANOVA (UD)
Località : JALMICCO
Coord. : EST 2392309 NORD 5005993
Quota piano campagna : 0030,00

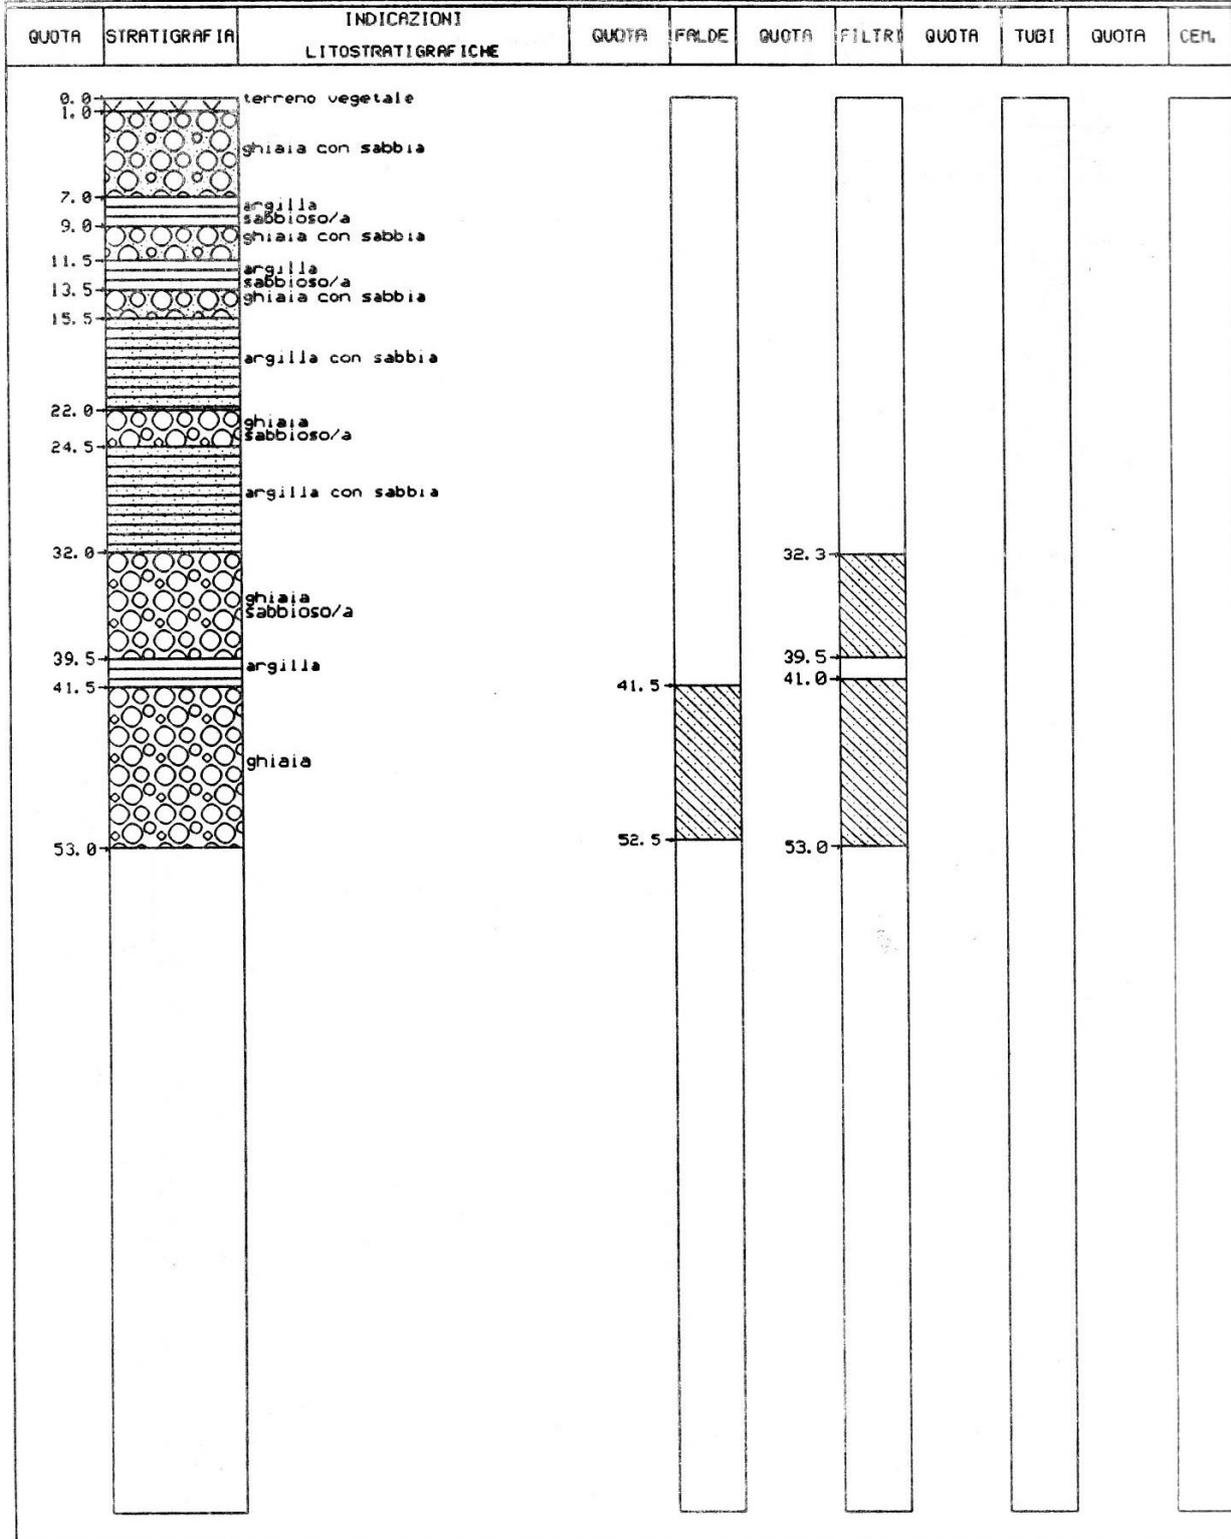
Pozzo : 214 0007
Comune : VILLESSE (GO)
Localita' : GORGO
Coord. : EST 2400043 NORD 5079788
Quota piano campagna : 0017.00
