ASSE VIARIO MARCHE-UMBRIA
E QUADRILATERO DI PENETRAZIONE INTERNA
MAXILOTTO 1

SUBLOTTO 1.2: S.S. 77 "VAL DI CHIEN TI" TRONCO PONTELATRAVE – FOLIGNO
TRATTI FOLIGNO-VALMENOTRE E GALLERIA MUCCIA-PONTELATRAVE (inclusa galleria)

RIPRISTINO VIABILITA' SECONDARIA – **STRADA 24**
PROGETTO: RELAZIONE TECNICA AMBIENTALE

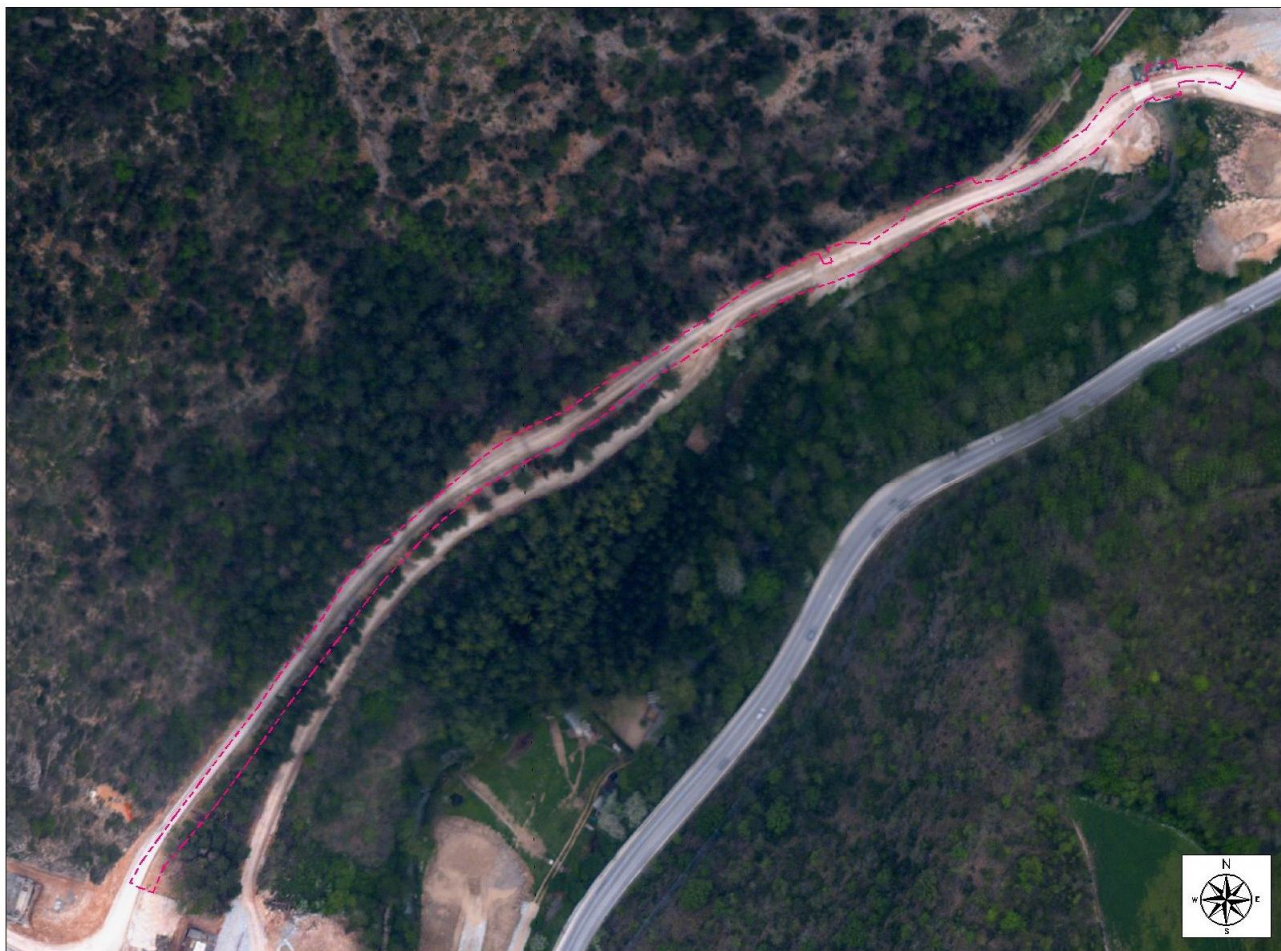
La strada 24, (Immagine satellitare - Figura 1), ha operato al servizio del sublotto 1.2 (Tratto Galleria Muccia-Pontelatrave), del Maxilotto 1 del sistema "Asse Viario Marche-Umbria e Quadrilatero di penetrazione interna".

Figura 1 - Ortofoto di inquadramento della strada 24 nel territorio.

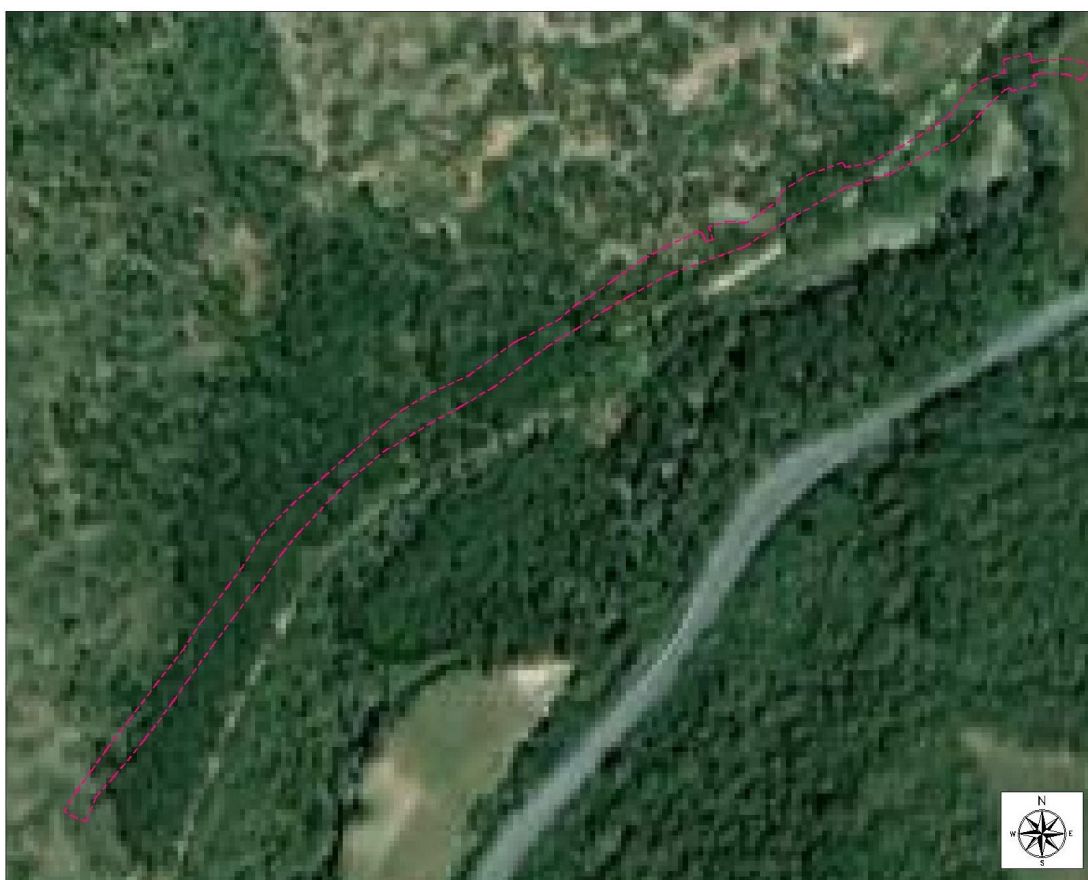
Figura 2 - Ortofoto dello stato di fatto *ante operam* della strada 24.

La strada fu realizzata in una zona agricola e boschiva a forte pendenza decrescente verso sud-est, posta nelle immediate vicinanze dell'abitato di Muccia, tra la l'imbocco lato PLT della Galleria "Muccia" ed il cantiere secondario S7, in cui ricade l'ultimo tratto della strada 24 che, come già accennato, non è oggetto della presente relazione (Figura 2).

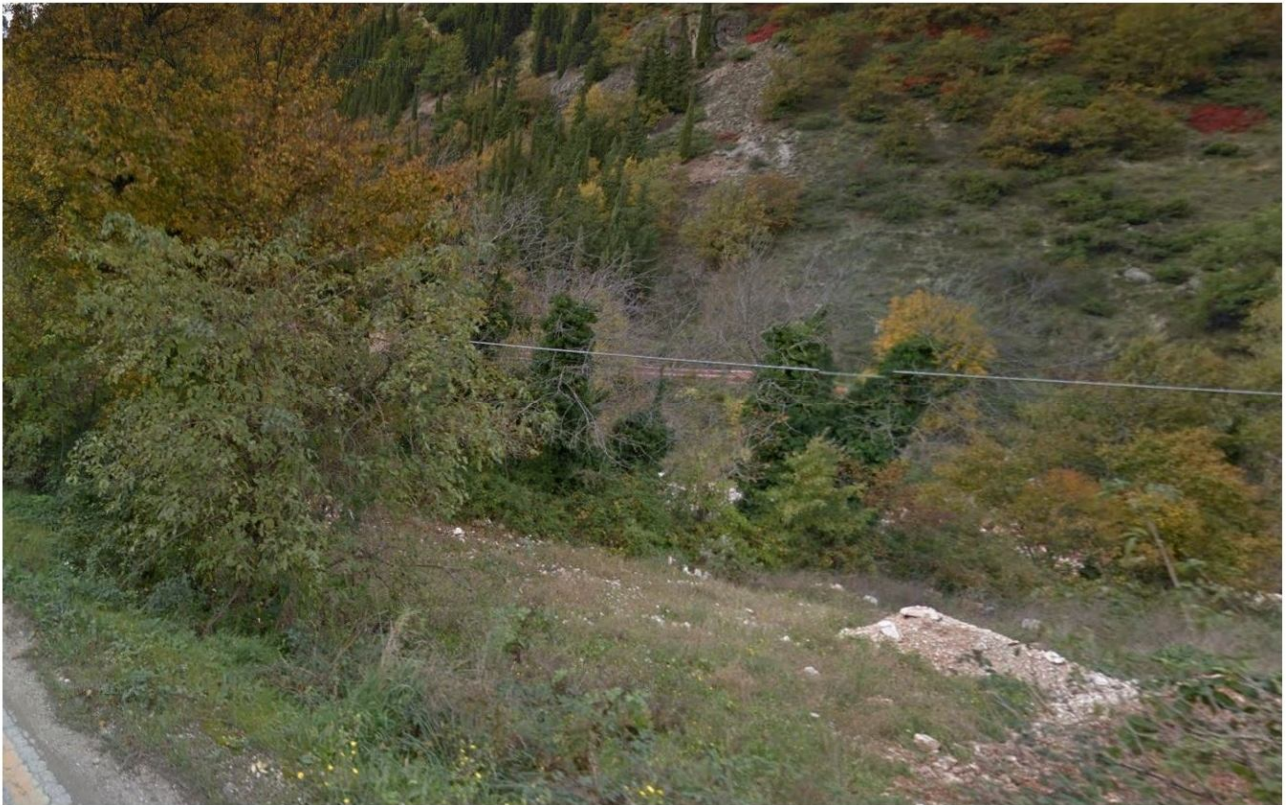
Figura 6 – Immagine della strada di cantiere *Ante Operam*.

L'area complessivamente (Immagine di Figura 6) rispondeva alla classificazione catastale, cioè consisteva in bosco ceduo.

In particolare il sedime della pista 24 era interessato dalla presenza di boschi artificiali a prevalenza di cipresso comune (*Cupressus communis*) e pino nero (*Pinus nigra*) di 59 anni con poco leccio (*Quercus ilex*), roverella (*Quercus pubescens*), carpino nero (*Ostrya carpinifolia*), orniello (*Fraxinus ornus*) e robinia (*Robinia pseudoacacia*). La copertura era pari si attestava tra l'80-90% e la densità di presentava generalmente buona, così come lo stato fitosanitario.
