APPENDICE 2

REGIONE AUTONOMA FRIULI-VENEZIA GIULIA
DIREZIONE REGIONALE DELL'AMBIENTE
CATASTO REGIONALE DEI POZZI

MISURE PIEZOMETRICHE (SERIE STORICHE)

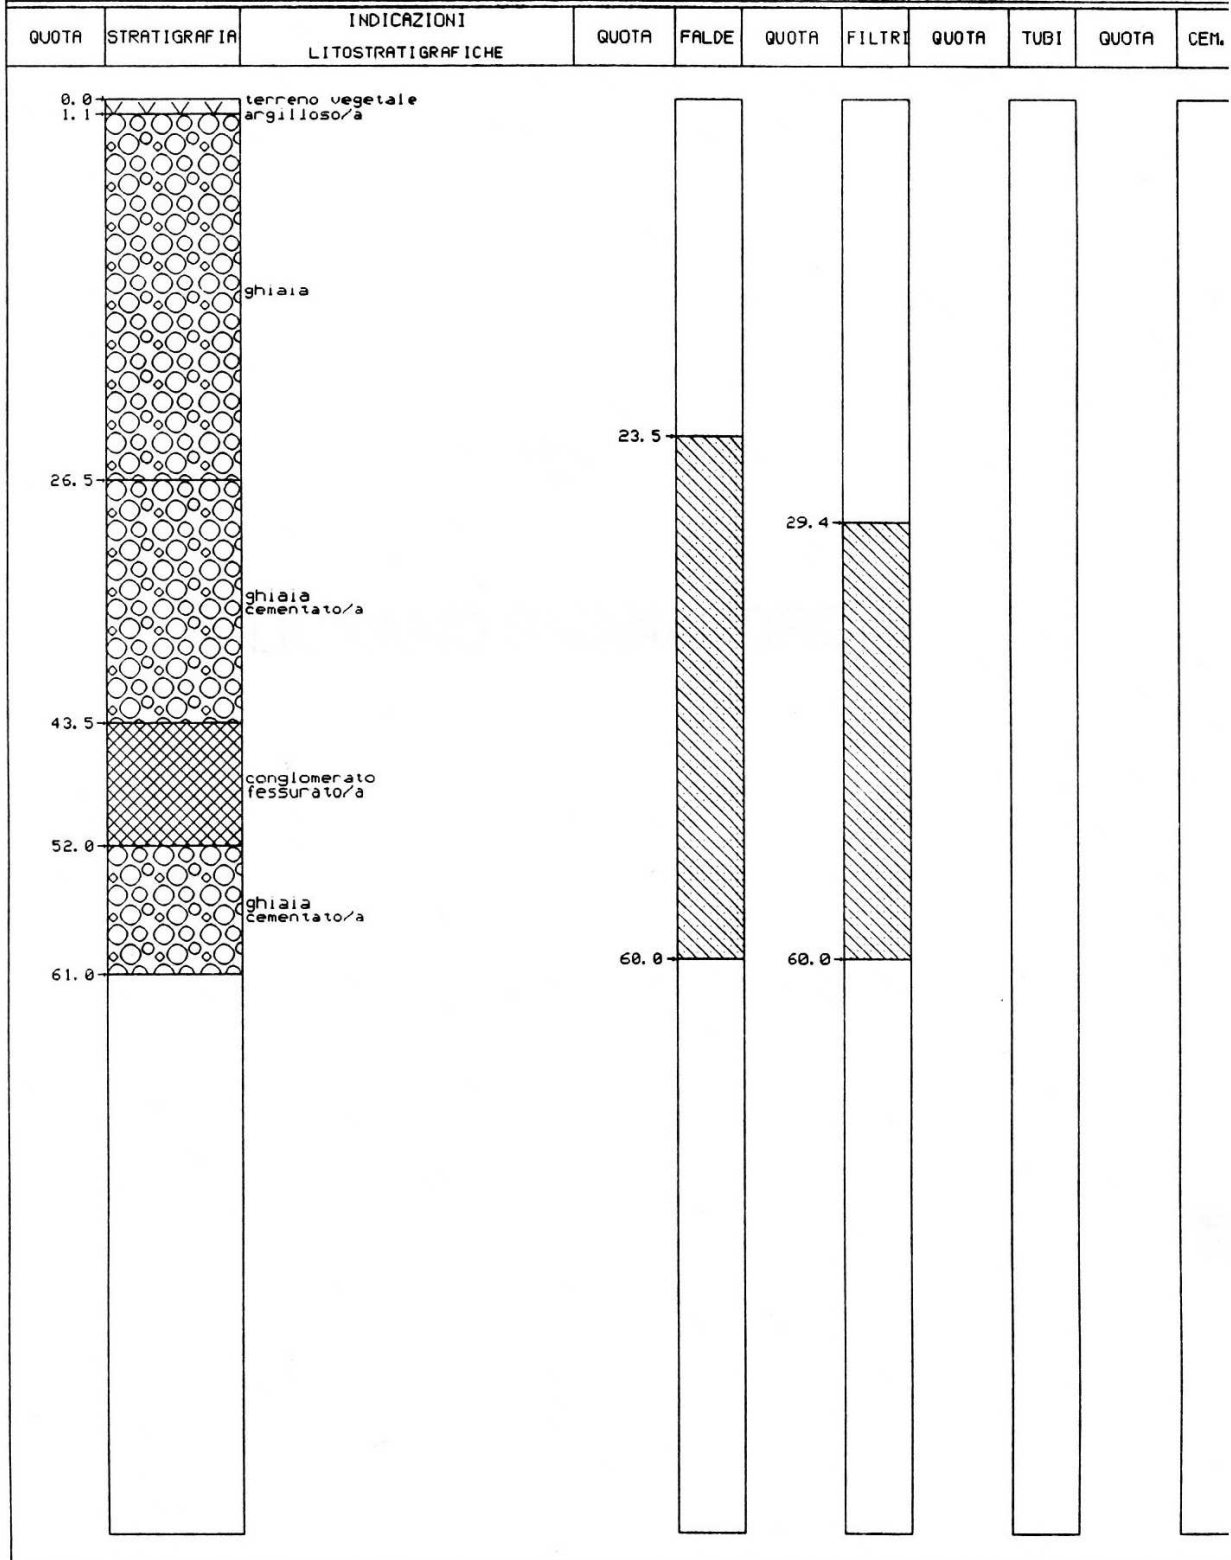
Pozzo : 105 0024
 Comune : MORTEGLIANO (UD)
 Localita' : LAVARIANO
 Coord. : EST 2383260 NORD 5091005
 Quota piano campagna : 0049.40

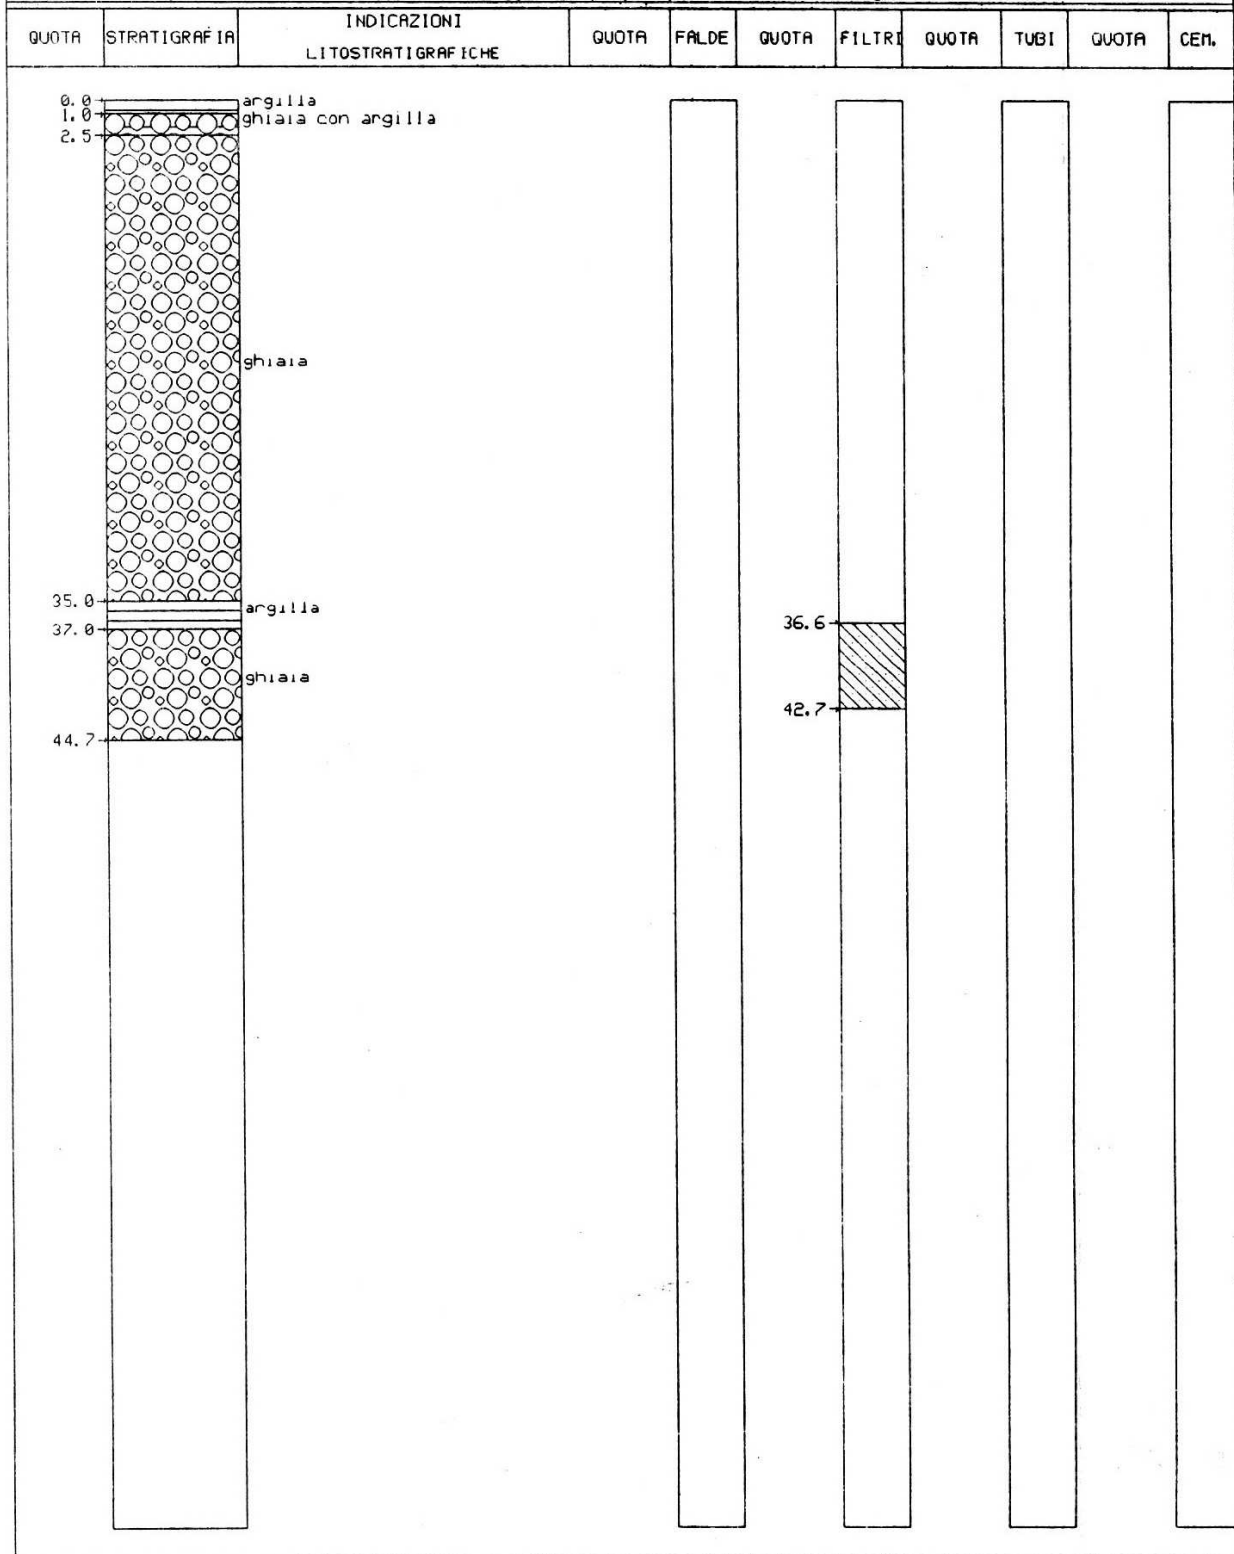
Pozzo : 115 0006 pag. 1 / 1
 Comune : PALMANOVA (UD)
 Localita' : JALMICCO
 Coord. : EST 2392309 NORD 5085993
 Quota piano campagna : 0030.00

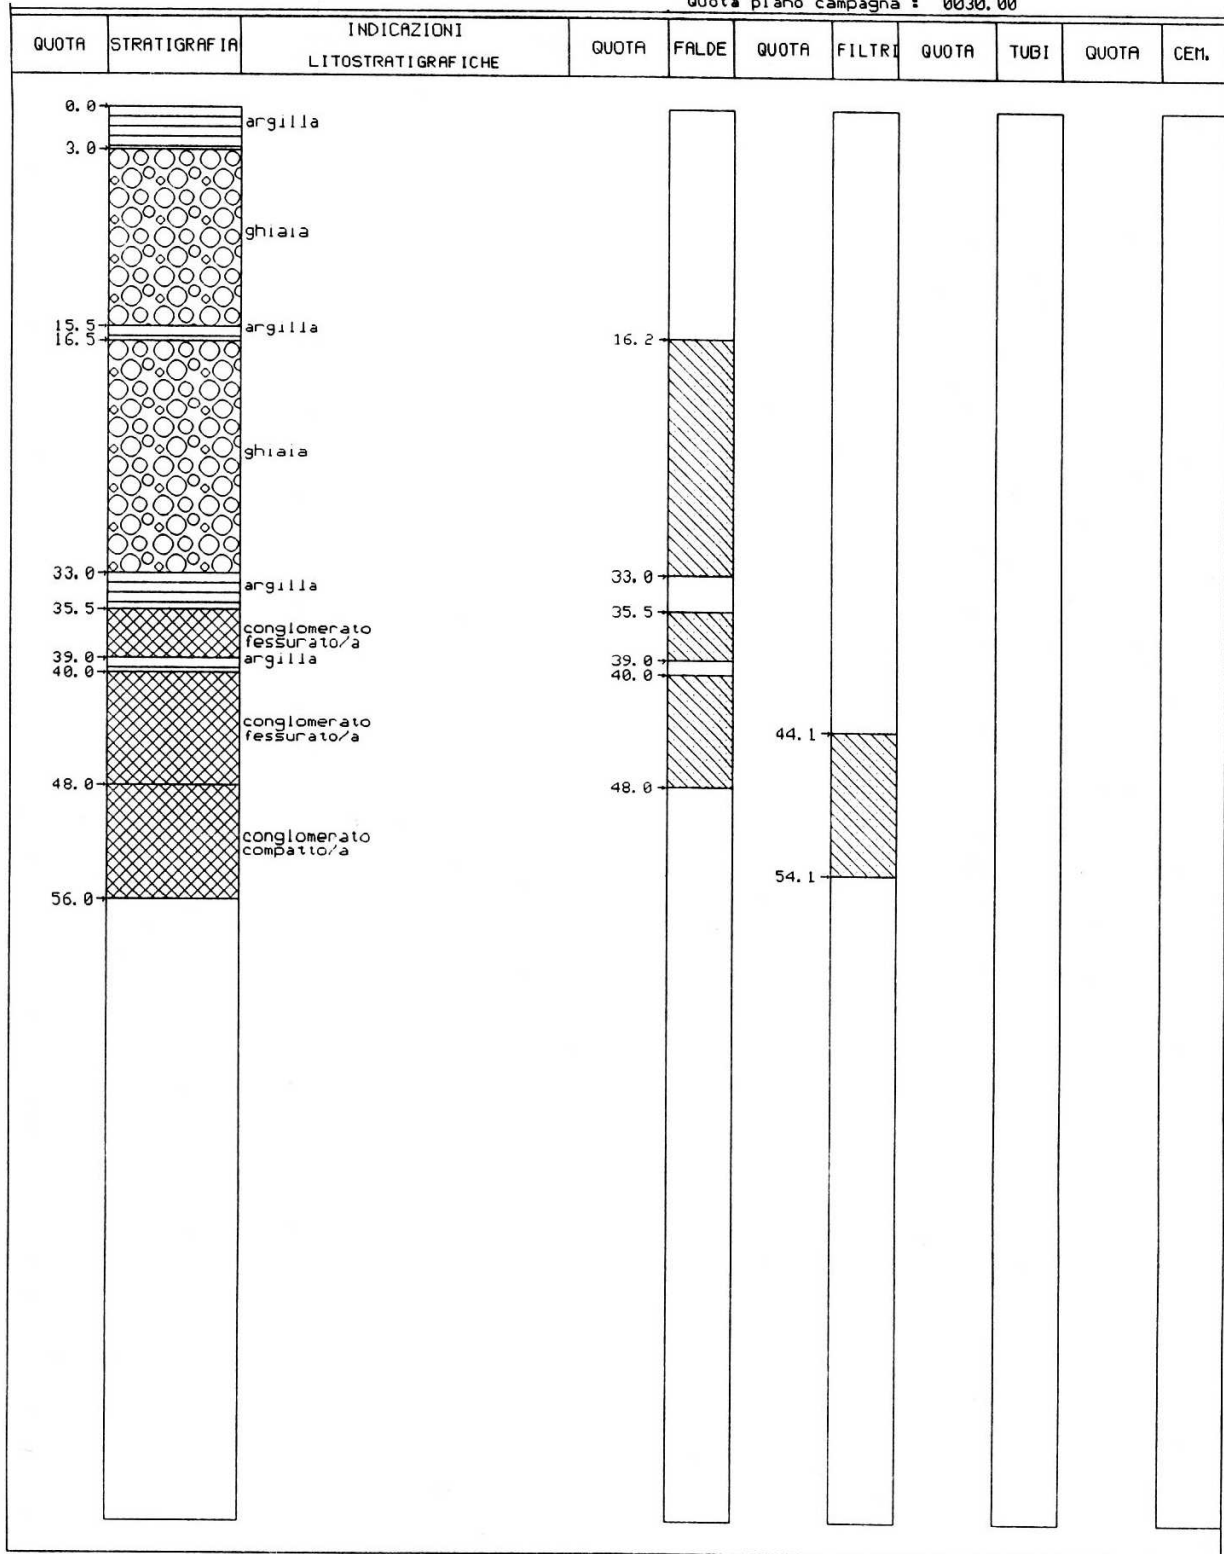
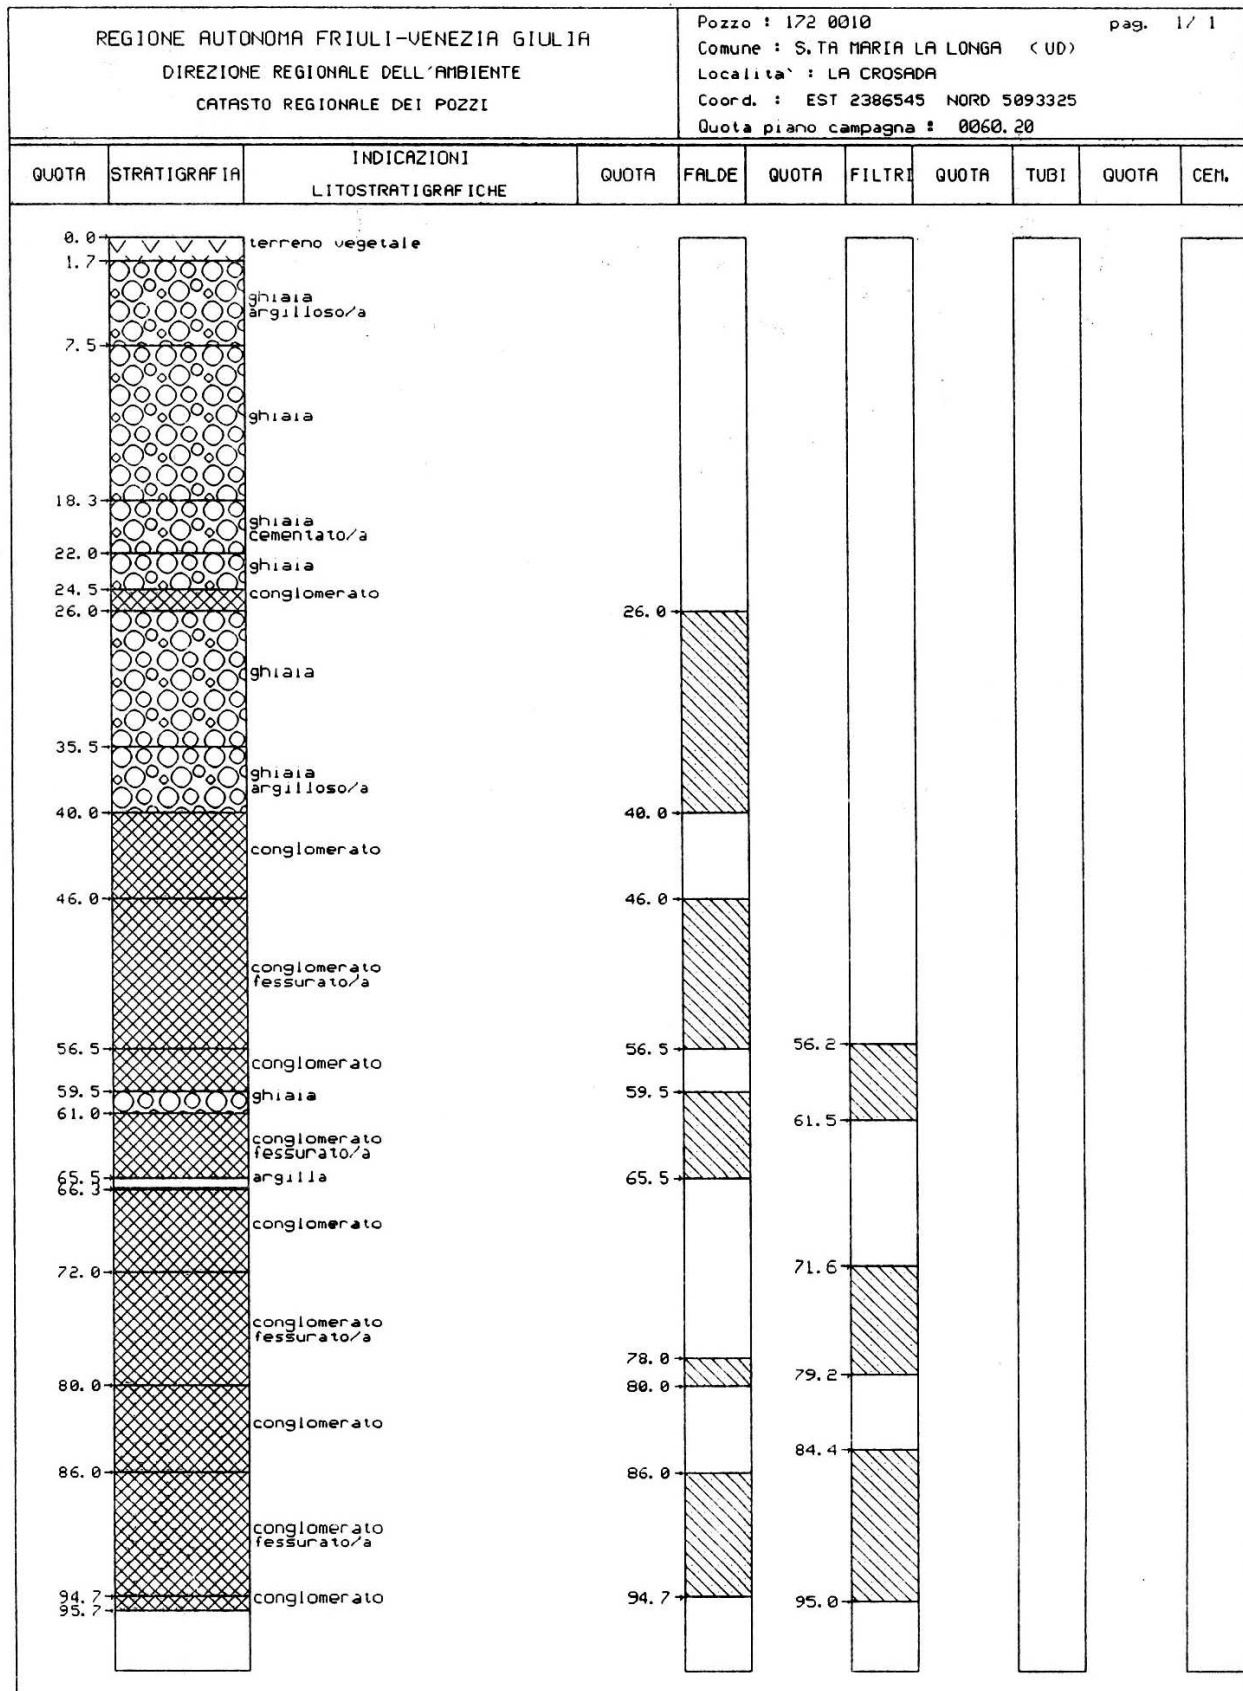
REGIONE AUTONOMA FRIULI-VENEZIA GIULIA
 DIREZIONE REGIONALE DELL'AMBIENTE
 CATASTO REGIONALE DEI POZZI

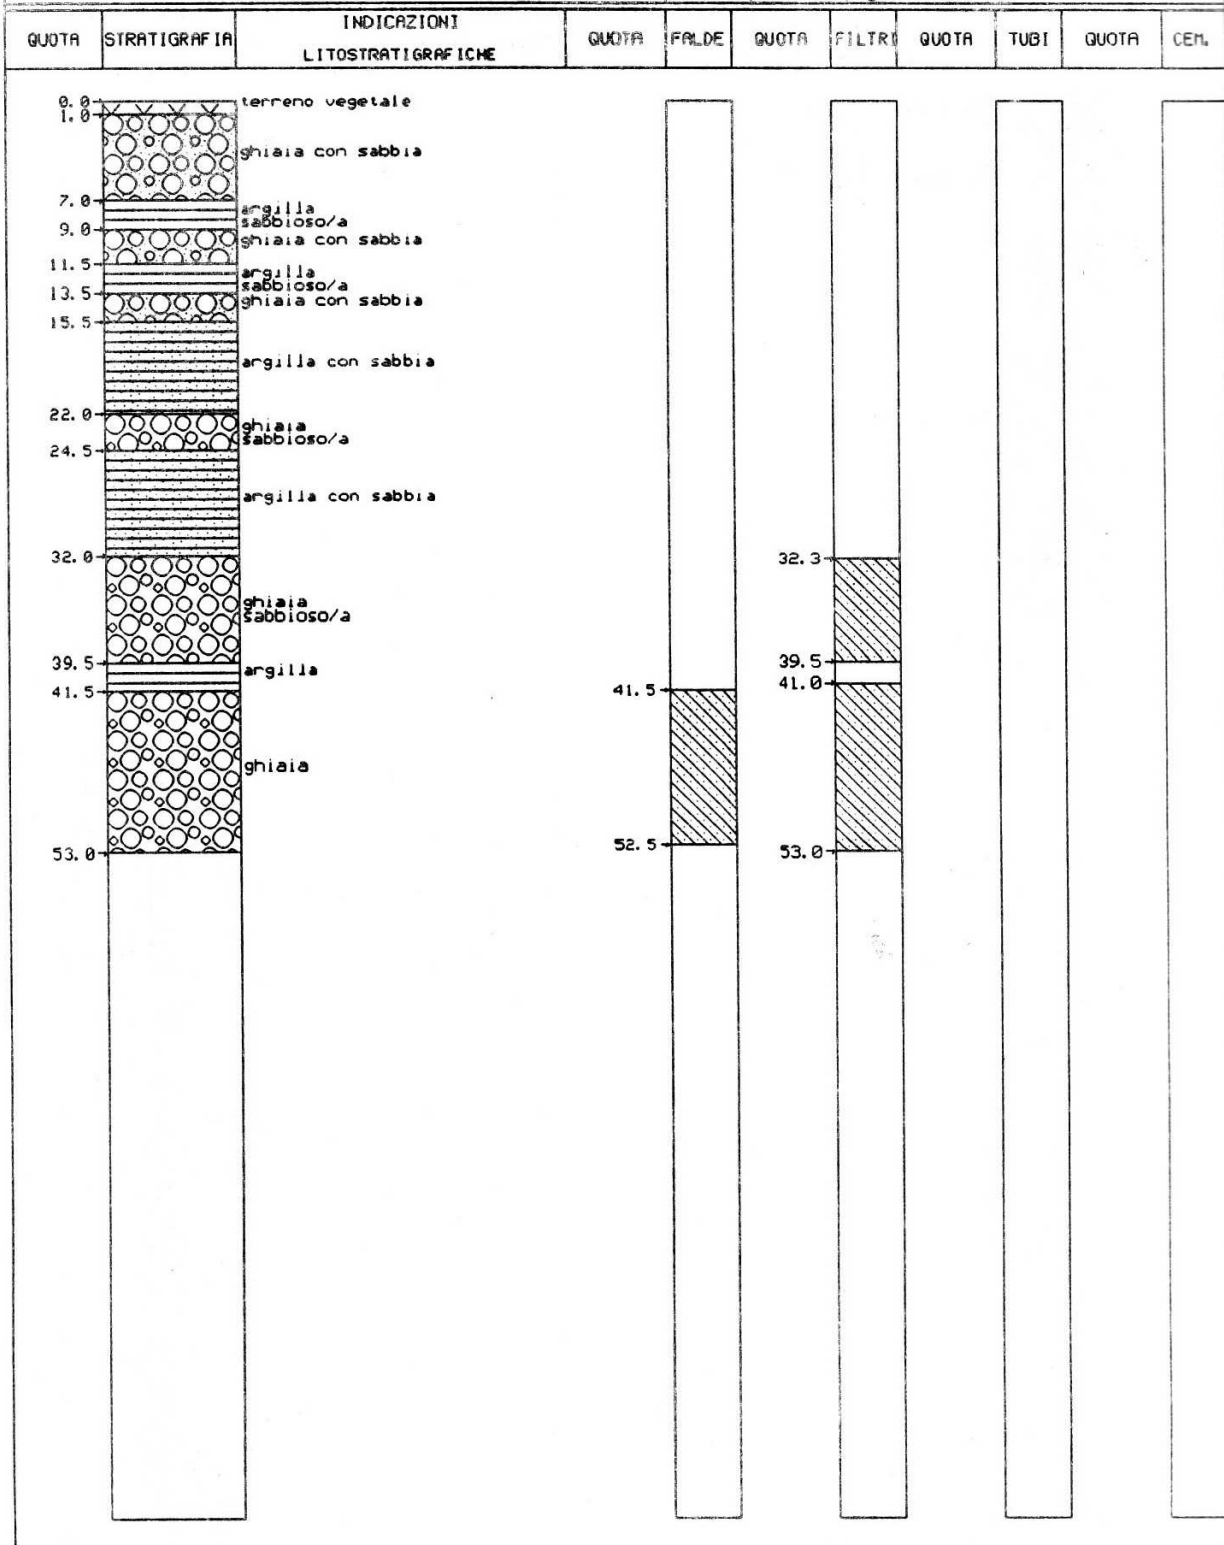
Pozzo : 214 0007
 Comune : VILLESSE (GO)
 Localita' : GORG0
 Coord. : EST 2400043 NORD 5079788
 Quota piano campagna : 0017.00
