**CONSORZIO DI BONIFICA
DELLA BARAGGIA BIELLESE E VERCELLESE**

OGGETTO: Segnalazione grave deficienza idrica del Fiume SESIA con riduzione delle portate di derivazione della sponda destra - Progetto di rifacimento dell'invaso esistente in Val Sessera (BI).

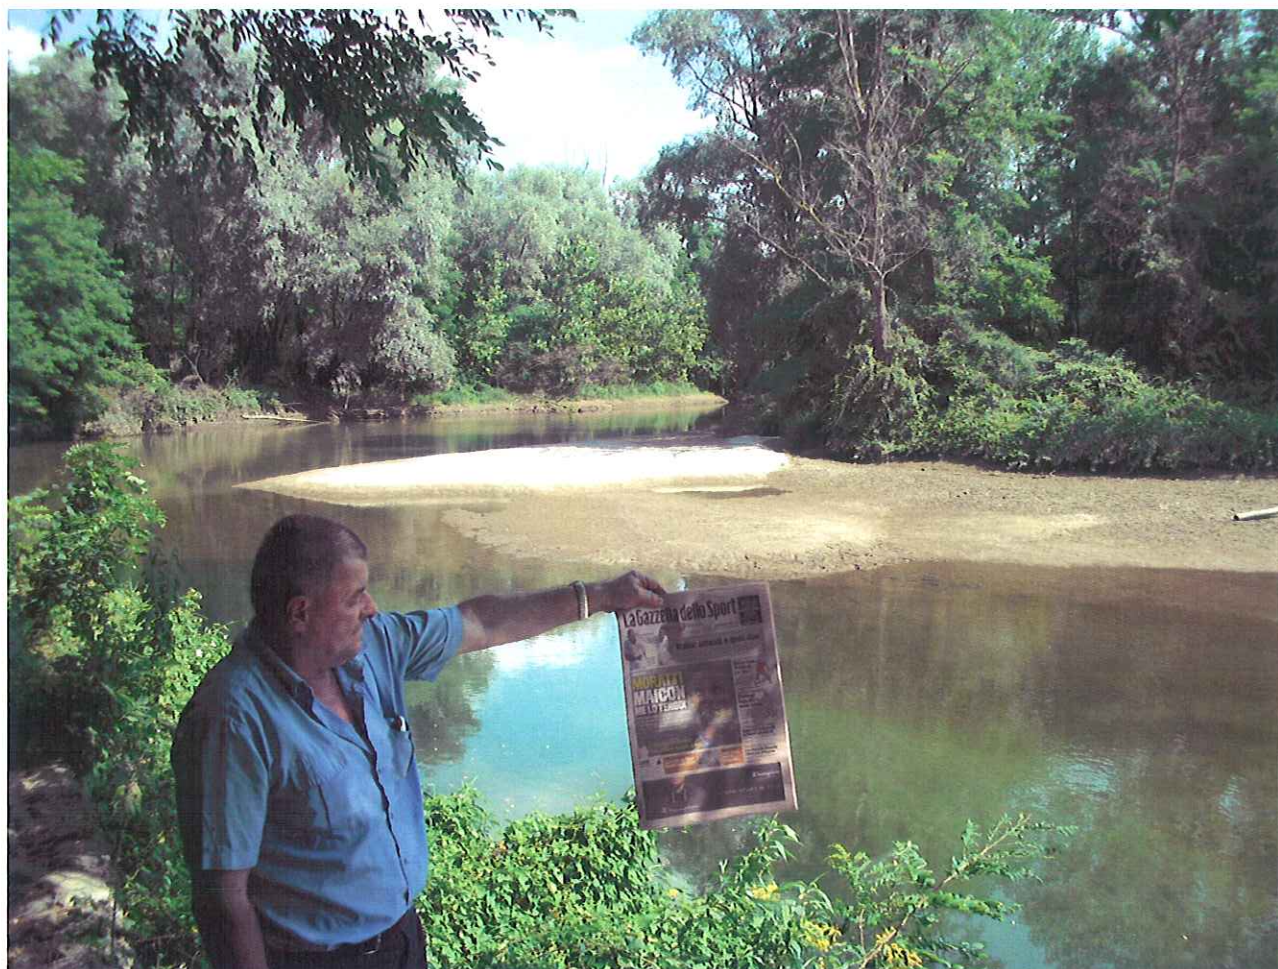
L'incile, a monte, della Marchionale di Gattinara con il ramo destro del Sesia fortemente deficitario

Si allegano alla presente n. 3 fotografie riprese questa mattina dal personale del Consorzio, l'una scattata accanto all'asta idrometrica, l'altra che mostra l'incile della roggia Marchionale ormai ridotto ad un deserto.

Tale importante infrastruttura avrebbe consentito infatti di evitare le perdite d'acqua tanto dalle filarole in ciottoli di Fiume che alimentano la roggia Marchionale quanto dal letto del Fiume medesimo che, in tale stato, assorbe gran parte dell'acqua disponibile lungo il sabbioso tratto di 4 km circa che separa le due opere di presa.

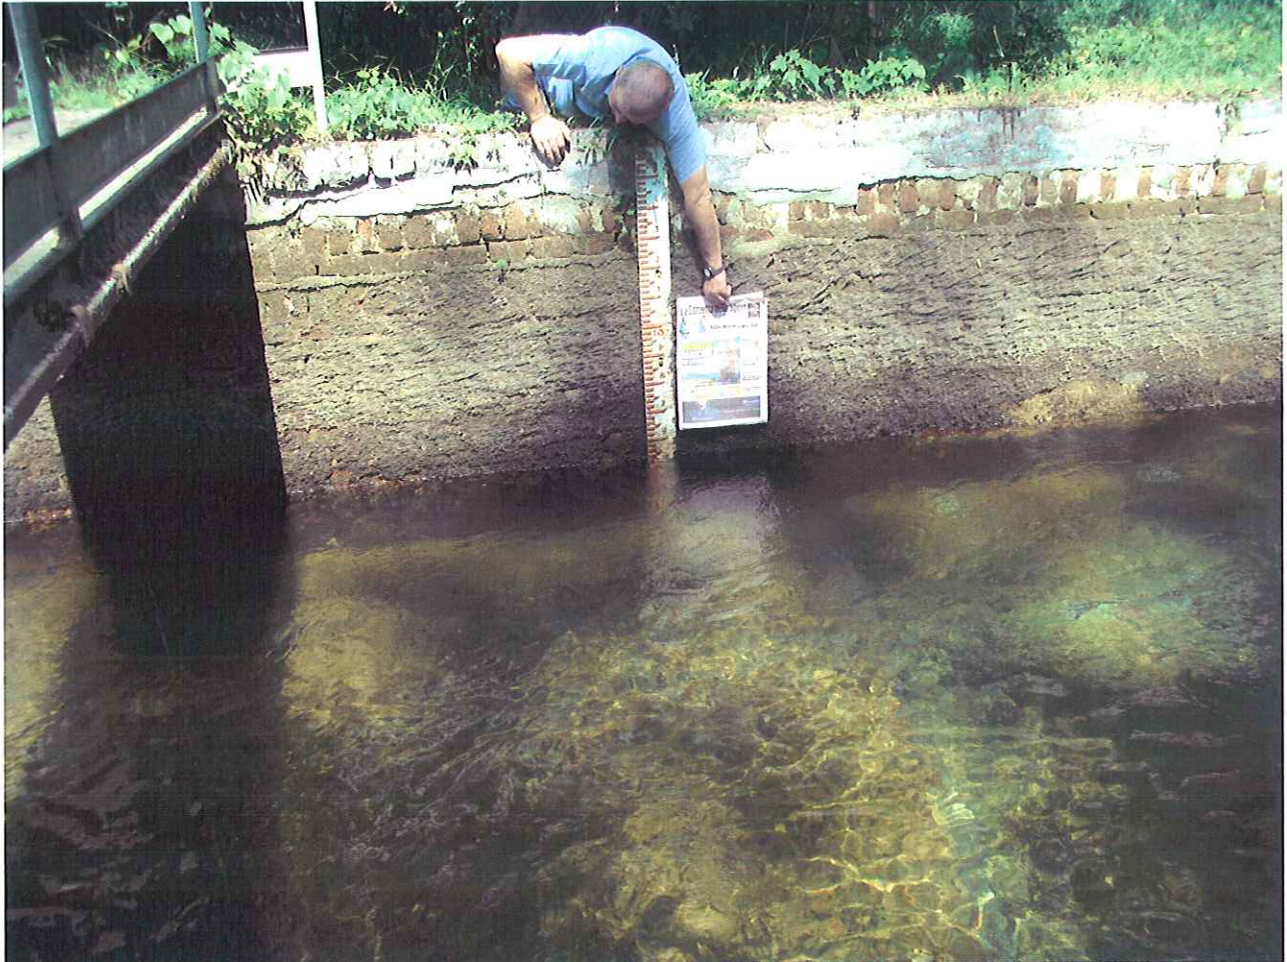
La scala graduata che segna l'entità dei prelievi attuali; in competenza il pelo libero dell'acqua è sopra al giornale al limite dei primi mattoni visibili.

In particolare, la derivazione odierna dal Fiume Sesia ammonta a moduli 23 rispetto ai 102 assentiti, con una riduzione del 77%.
