HUB PORTUALE DI PORTO TORRES

PROLUNGAMENTO DELL'ANTEMURALE DI PONENTE E

RESECAZIONE BANCHINA ALTI FONDALI 1° E 2° STRALCIO

**VALUTAZIONE DI INCIDENZA**

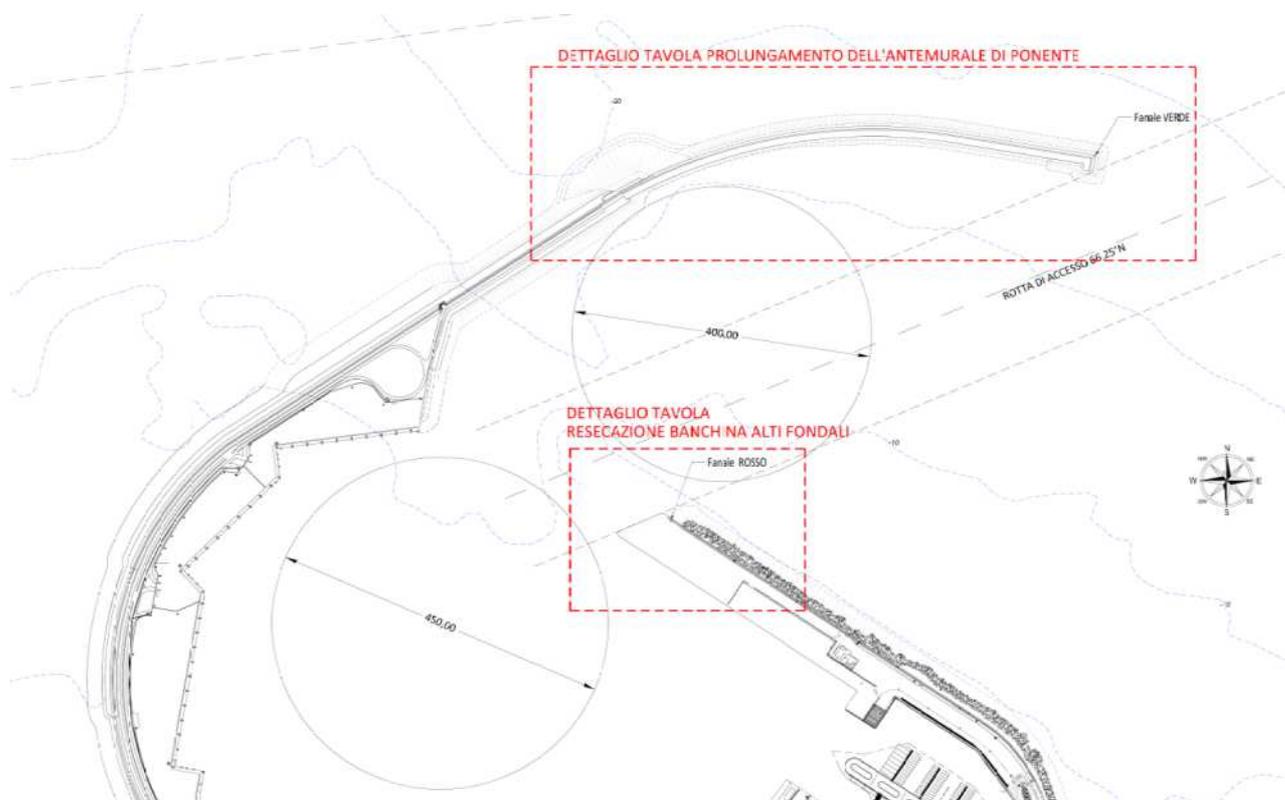
**Figura 1 Planimetria di progetto**

Le opere previste dal presente progetto sono rappresentate nello schema planimetrico nella figura seguente. Gli interventi sono distinti in:

- Prolungamento dell'Antemurale di Ponente;
- Resecuzione del Nuovo Molo di Levante.

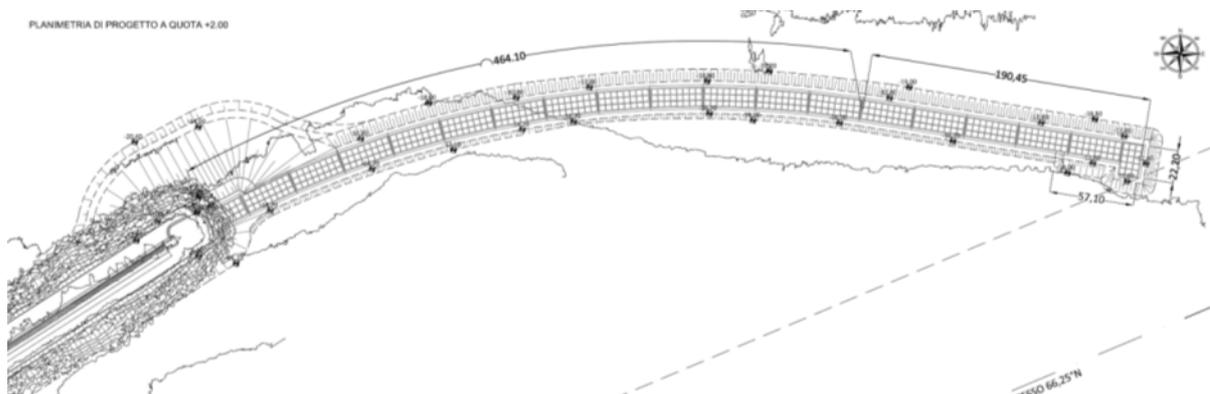
**Figura 2 Planimetria prolungamento antemurale Molo di Ponente**

Il prolungamento dell'antemurale di Ponente previsto dall'adeguamento tecnico funzionale (ATF) è radicato all'esterno della diga di Ponente con un ampio raccordo e presenta un andamento curvilineo con uno sviluppo complessivo di 680 m, in modo da delimitare la nuova imboccatura più al largo dell'attuale e proteggere un ampio specchio acqueo avampartuale destinato all'attenuazione del moto ondoso ed alle manovre delle navi.

L'assetto planimetrico della nuova diga frangiflutti, rappresentato nei disegni di progetto, presenta un tratto iniziale curvilineo con asse diretto a est e convessità lato mare di lunghezza pari a 470 m e un successivo tratto rettilineo di lunghezza 190 m orientato a nordest. La porzione dell'opera più esposta al moto ondoso è quella terminale esterna che si presenta con asse pressoché ortogonale alla direzione prevalente delle onde di tempesta provenienti dal settore di traversia principale (Nord – NordEst).

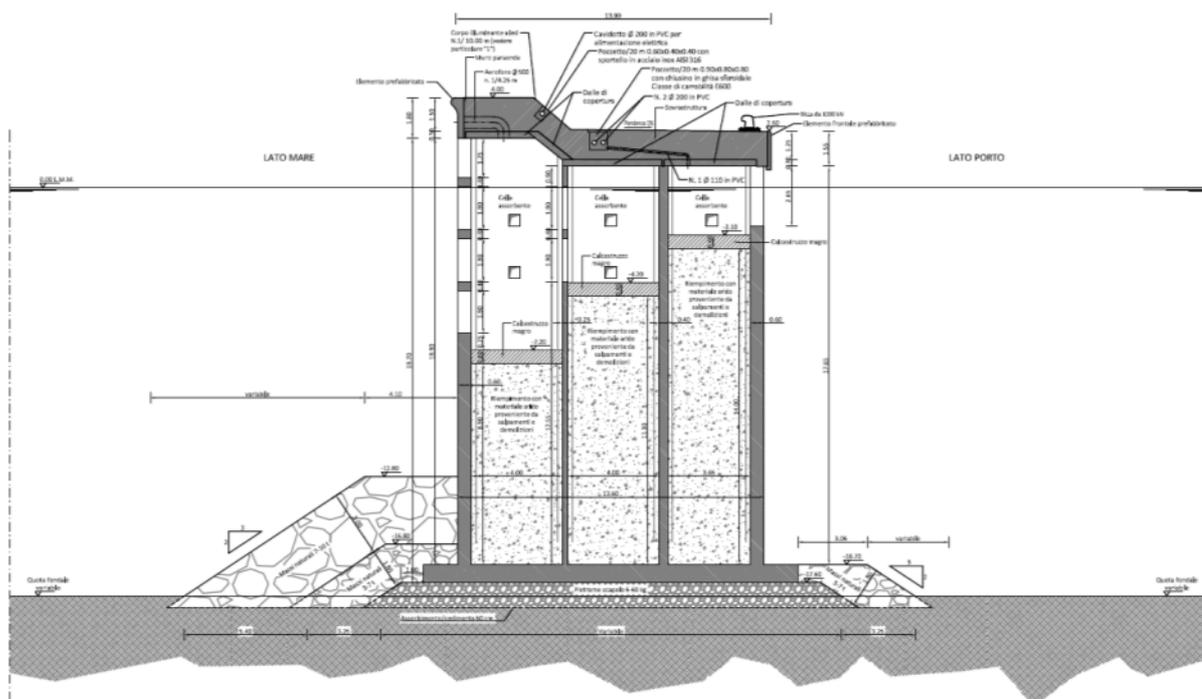
**Figura 3 Sezione tipo prolungamento Antemurale Molo di Ponente**

La diga è realizzata con 19 cassoni aventi altezze differenti che assecondano la variabilità del fondale: a partire dalla radice i primi 7 cassoni hanno quota di imbasamento pari a 15.50m sul l.m.m., i successivi 12 cassoni -17.5m sul l.m.m.,. Rispetto al progetto preliminare, che prevedeva una unica quota di imbasamento pari a -14.0 m sul l.m.m., viene introdotta così una modifica migliorativa che consente di **minimizzare il volume di scogli di imbasamento, con relativi volumi da approvvigionare, e massimizzare il volume da riutilizzare come riempimento cassoni, proveniente dai salpamenti e dalle demolizioni.**

Nel caso specifico si prevede di realizzare una diga a cassoni a 3 file di celle con le prime 2 antiriflettenti, con una larghezza del coronamento di 14.10 m, a quota +4.0 m slm per la parte che comprende il muro paraonde e a quota +2.5 m slm per la parte retrostante.

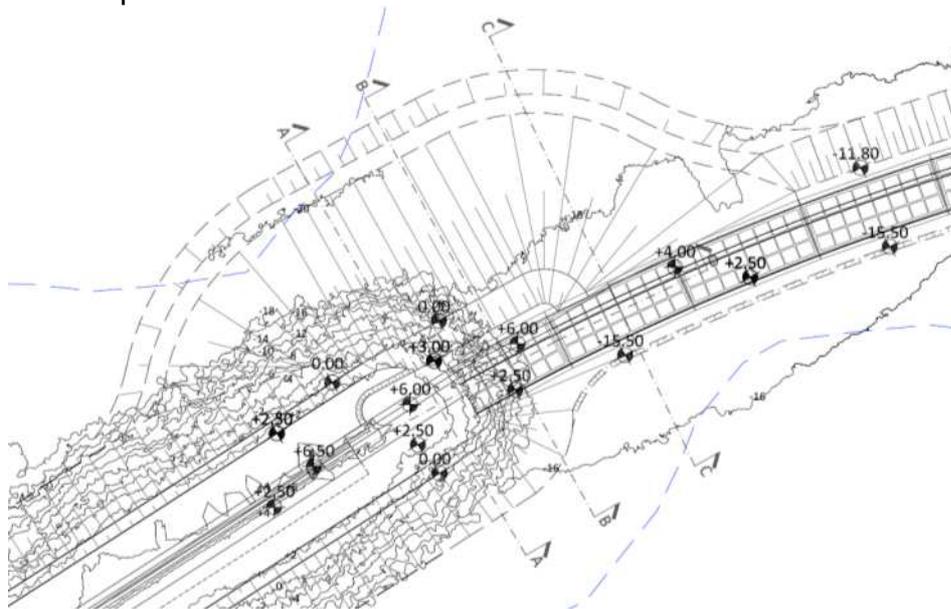
**Figura 4 Scogliera di radicamento**

Il nodo di connessione tra il molo esistente ed il prolungamento è completato, già nel progetto preliminare, da una scogliera di radicamento, che nel progetto definitivo è stata estesa allo scopo di migliorare la protezione dagli agenti meteo marini e quindi la durabilità dell'opera.

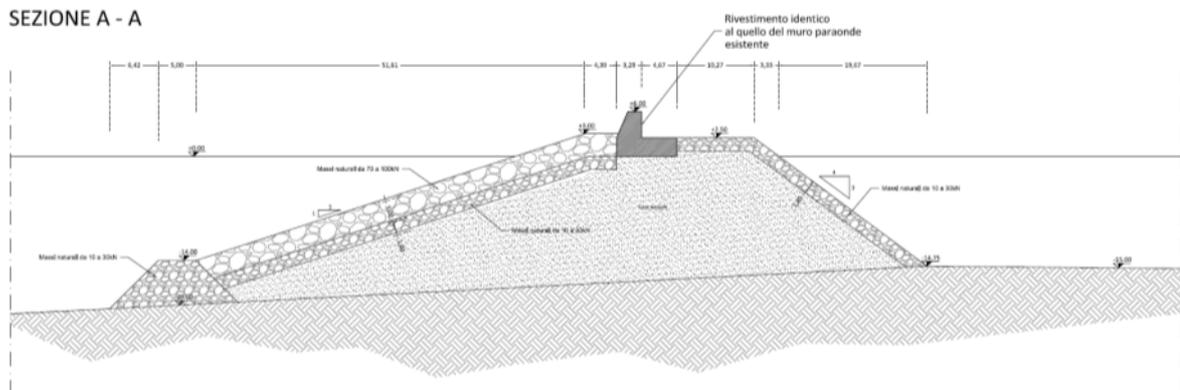
**Figura 5 Sezione scogliera di radicamento**

Lato mare la berma a quota +2,50 m sul l.m.m. copre interamente il primo cassone e scende progressivamente con pendenza 3:1. I massi della mantellata esterna sono da 7 a 10 t, lo strato filtro è costituito di massi da 3 a 10 t, il nucleo è realizzato in tout venant di cava. Al piede dell'opera è presente, introdotta dal progetto definitivo, un'unghia di massi da 3 a 10 t.

Lato interno porto la scogliera, con mantellata esterna di massi da 3 a 10 t, si ricongiunge all'attuale e chiude verso il corpo diga con pendenza 4:3.

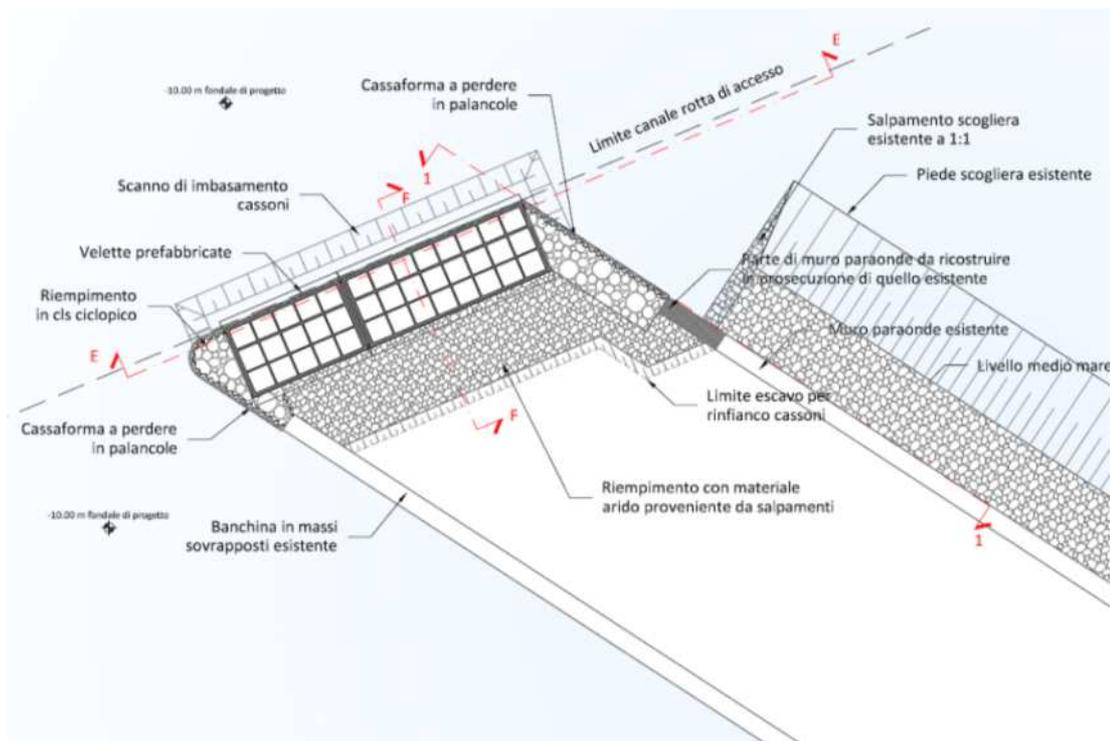
**Figura 6 Planimetria Resezione Molo di Levante**

Allo scopo di liberare completamente la rotta d'accesso al porto il progetto definitivo ha previsto che la scogliera di protezione dell'opera termini prima del limite del canale d'accesso chiudendo verso il corpo diga con pendenza 2:1.

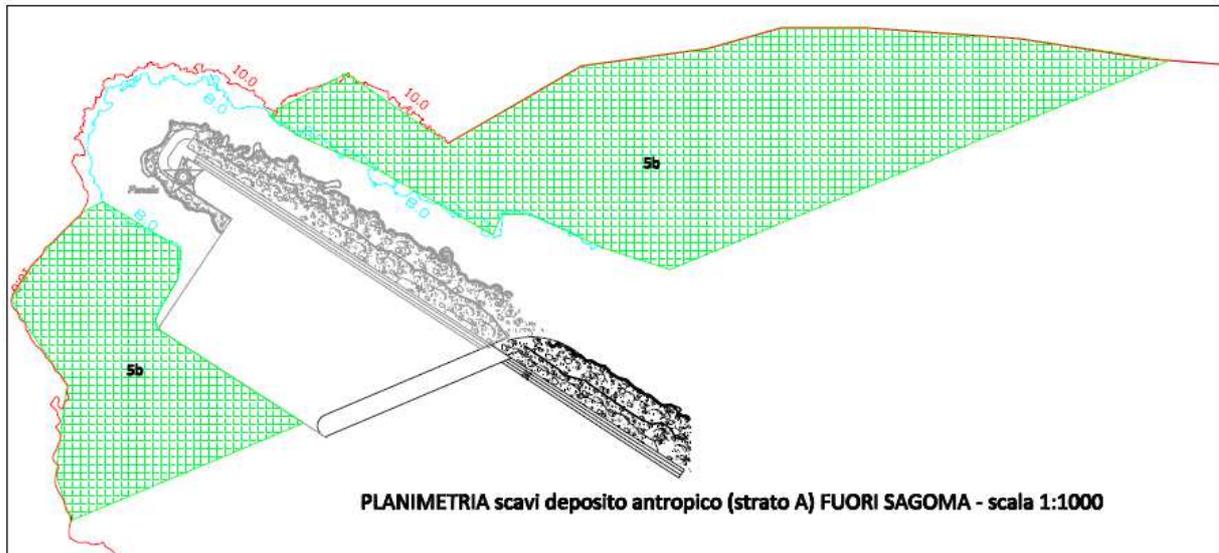
**Figura 7 Planimetria scavi deposito antropico fuori sagoma**

Inoltre, al fine di garantire la navigabilità immediata del canale di accesso, il progetto prevede il dragaggio di circa 18.000 m<sup>3</sup>, ossia il raggiungimento della quota -10

m.s.l.m.m. (come indicato nell'elaborato di progetto T23 al quale si rimanda per dettagli) in testa alla banchina Alti Fondali.

Il materiale proveniente dalle attività di escavo (completamente fuori dal confine del SIN "Aree industriali di Porto Torres") sarà oggetto di caratterizzazione ambientale secondo quanto disposto dalla normativa vigente e successivamente collocato nei cassoni prefabbricati.

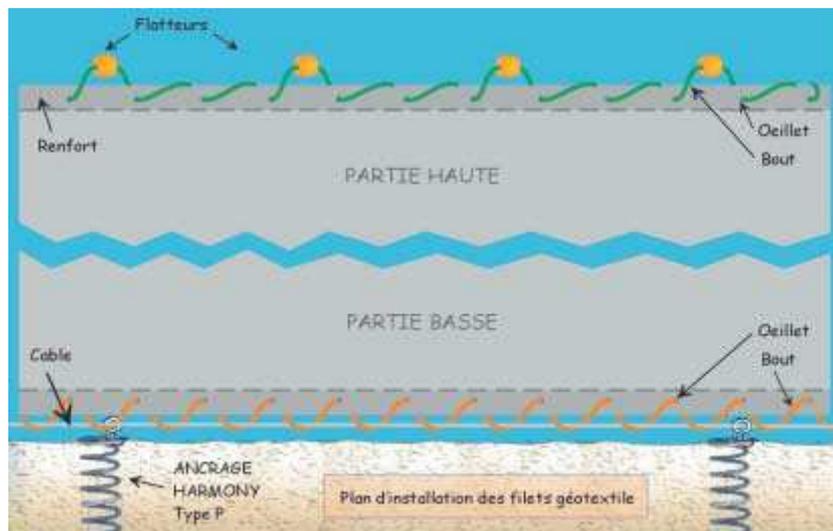
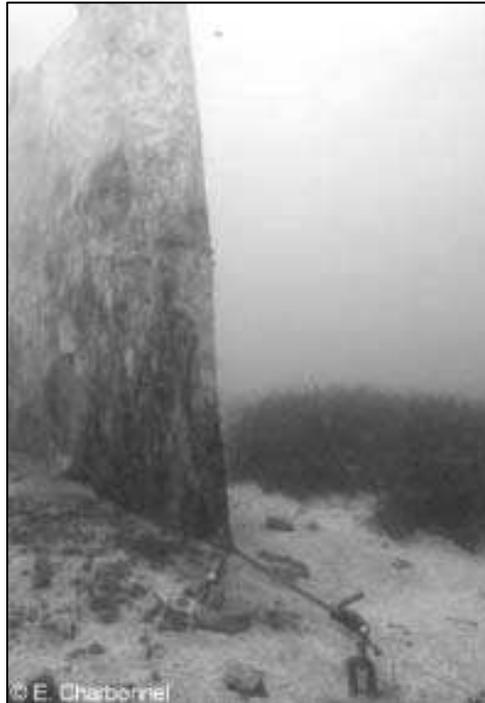
Le panne in geotessile saranno fissate al fondo da ancoraggi non distruttivi del tipo Harmony®.

**Figura 9 Uno schermo in geotessile (a sinistra) che protegge una prateria di Posidonia oceanica (a destra) in un lavoro sottomarino in Francia. (foto E. Charbonnel)**

Nello spostamento della barriera al procedere dei lavori dovrà essere posta particolare cautela al fine di minimizzare il disturbo al fondale e la risospensione dei sedimenti nell'ambiente circostante causata dagli elementi di ancoraggio. Sarà necessario, inoltre, fare debita attenzione alle caratteristiche idrodinamiche locali, al dimensionamento dei sistemi di galleggiamento delle panne, delle catene di appesantimento, degli elementi di ancoraggio al fondo, in modo tale che sia garantita la verticalità della barriera e ne sia evitato l'affondamento.
