**RICOSTRUZIONE TRAVERSA DEL CANALE IRRIGUO
"SAN MARZANO" CON VALORIZZAZIONE ENERGETICA**

- IMPIANTO IDROELETTRICO BARBARESCO -

Progetto definitivo - Documentazione ai sensi del Regolamento Regionale 10/R del 29 Luglio 2003 e ss.mm.ii. e Valutazione di impatto ambientale ai sensi del D.Lgs. 152/2006 e ss.mm.ii.

**RELAZIONE
PAESAGGISTICA**

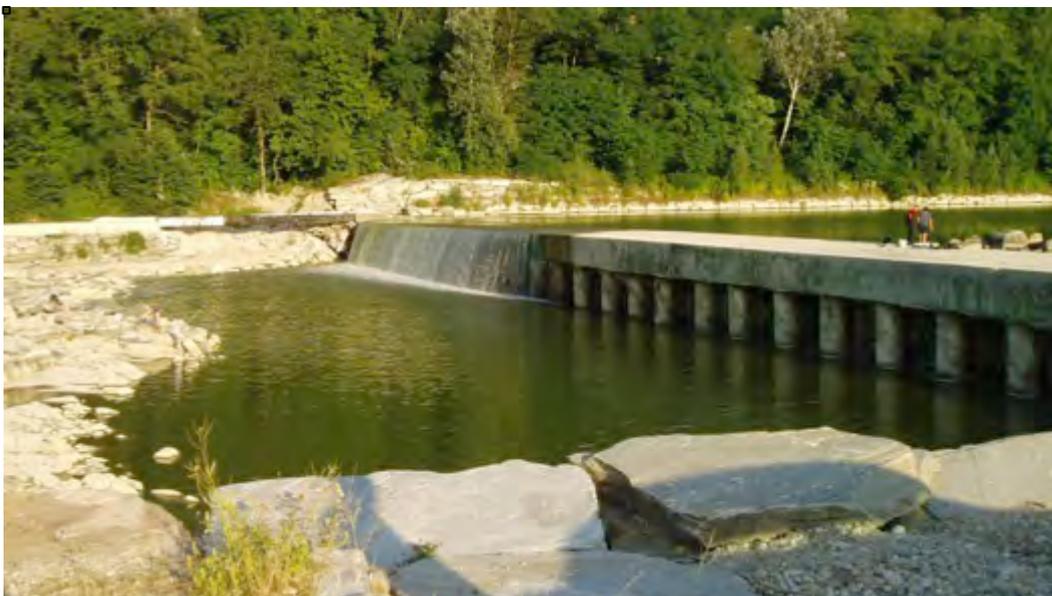
Traversa del 2002 crollata nel 2010

Oggi, in sinistra Tanaro, è evidente quello che rimane della traversa crollata che consiste in un tronco di berlinese dello sviluppo complessivo di circa 50 metri con struttura piegata verso valle alla sua estremità in centro alveo e le scogliere spondali.

La traversa non ha quindi più alcuna funzione di sbarramento e non consente la derivazione irrigua. La parte rimasta in piedi costituisce un considerevole ostacolo al deflusso delle acque e, di fatto, costituisce un pennello idraulico che sposta la corrente in destra orografica accentuando le problematiche su quella sponda.

Le condizioni di stabilità della traversa erano diventate estremamente critiche, tanto che, nel novembre 2010 un evento di piena, non particolarmente rilevante, ha provocato il crollo di gran parte della traversa che si è sostanzialmente rovesciata nella voragine creata in poco tempo dall'erosione dovuta allo stramazzo non protetto dalla prevista e mai realizzata mantellata in massi.

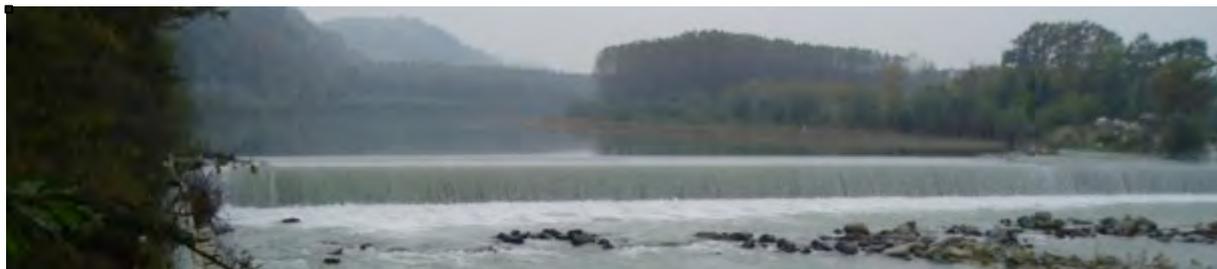
Traversa del 2002 crollata nel 2010

Il sito oggetto d'intervento è ora caratterizzato dal rudere della traversa di derivazione del Canale San Marzano che preleva acqua da Fiume Tanaro in sponda destra e che è stata abbattuta dalla piena del 2010. La traversa era fondata su micropali e, probabilmente a causa della incompleta costruzione di tutte le opere di protezione è stata sorpresa dalla piena che ha fatto ribaltare più di metà dell'opera nella parte destra del fiume.

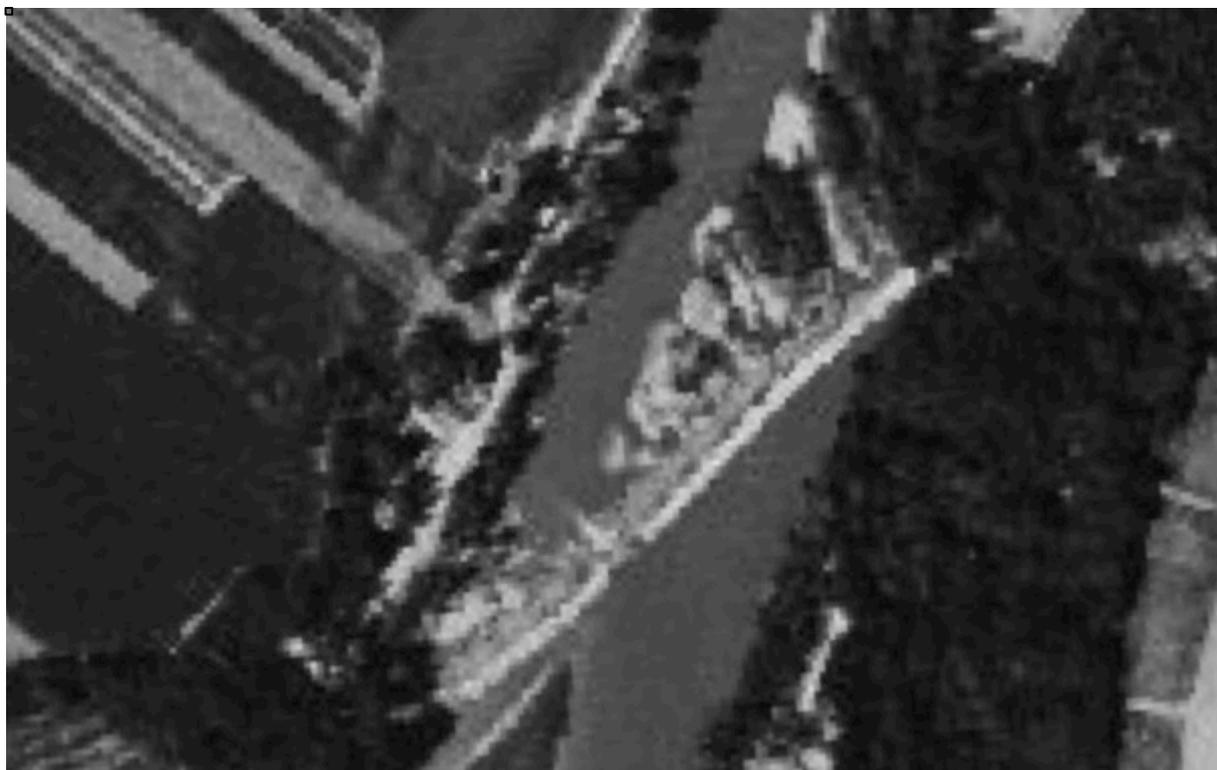
Ortofoto zona di dettaglio - 1988

Le ortofoto storiche del sito in oggetto consentono di verificare che la traversa di derivazione del Canale San Marzano era presente ed attiva nel 1988 ed aveva un andamento trasversale rispetto all'asse fluviale.

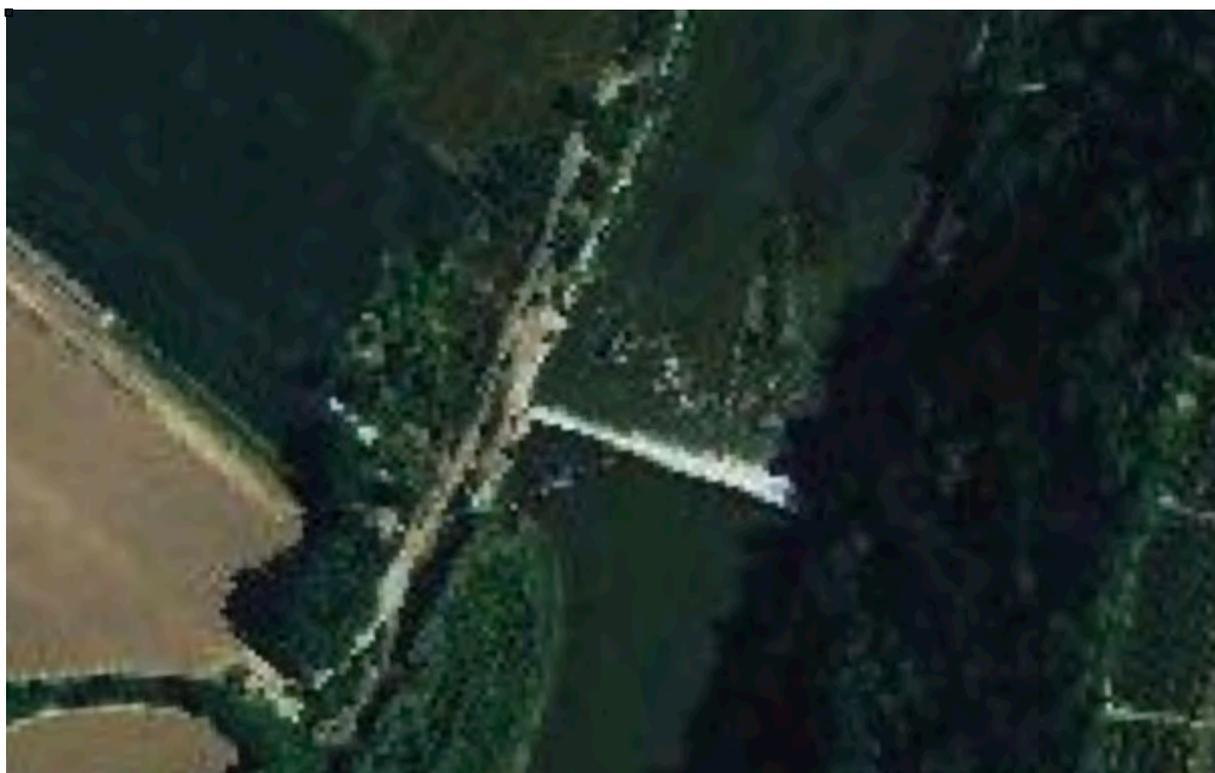
Ortofoto zona di dettaglio - 2006

Nel 2006 è presente la traversa ortogonale rispetto alla corrente che è stata poi abbattuta dalla piena del 2010

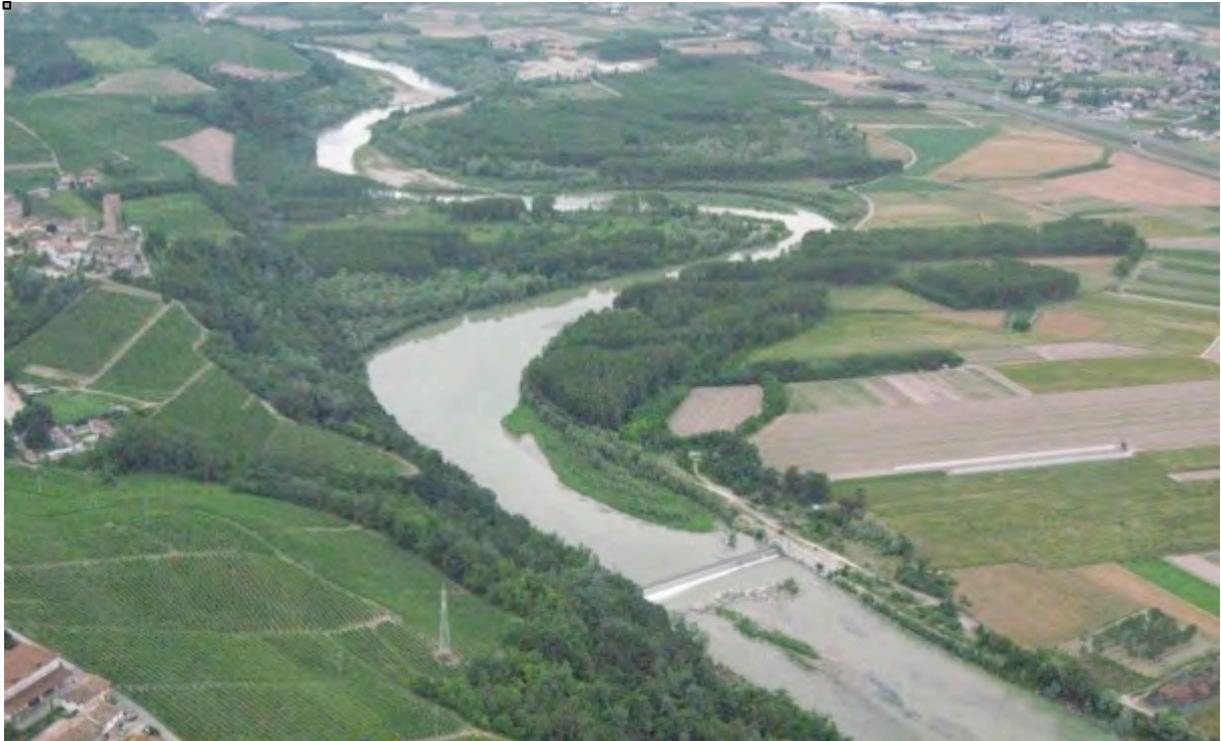
Foto Capellino da aereo con traversa efficiente - 2006

Un rilievo Aero dello Studio Capellino del 2006 consente di verificare la presenza della traversa efficiente.

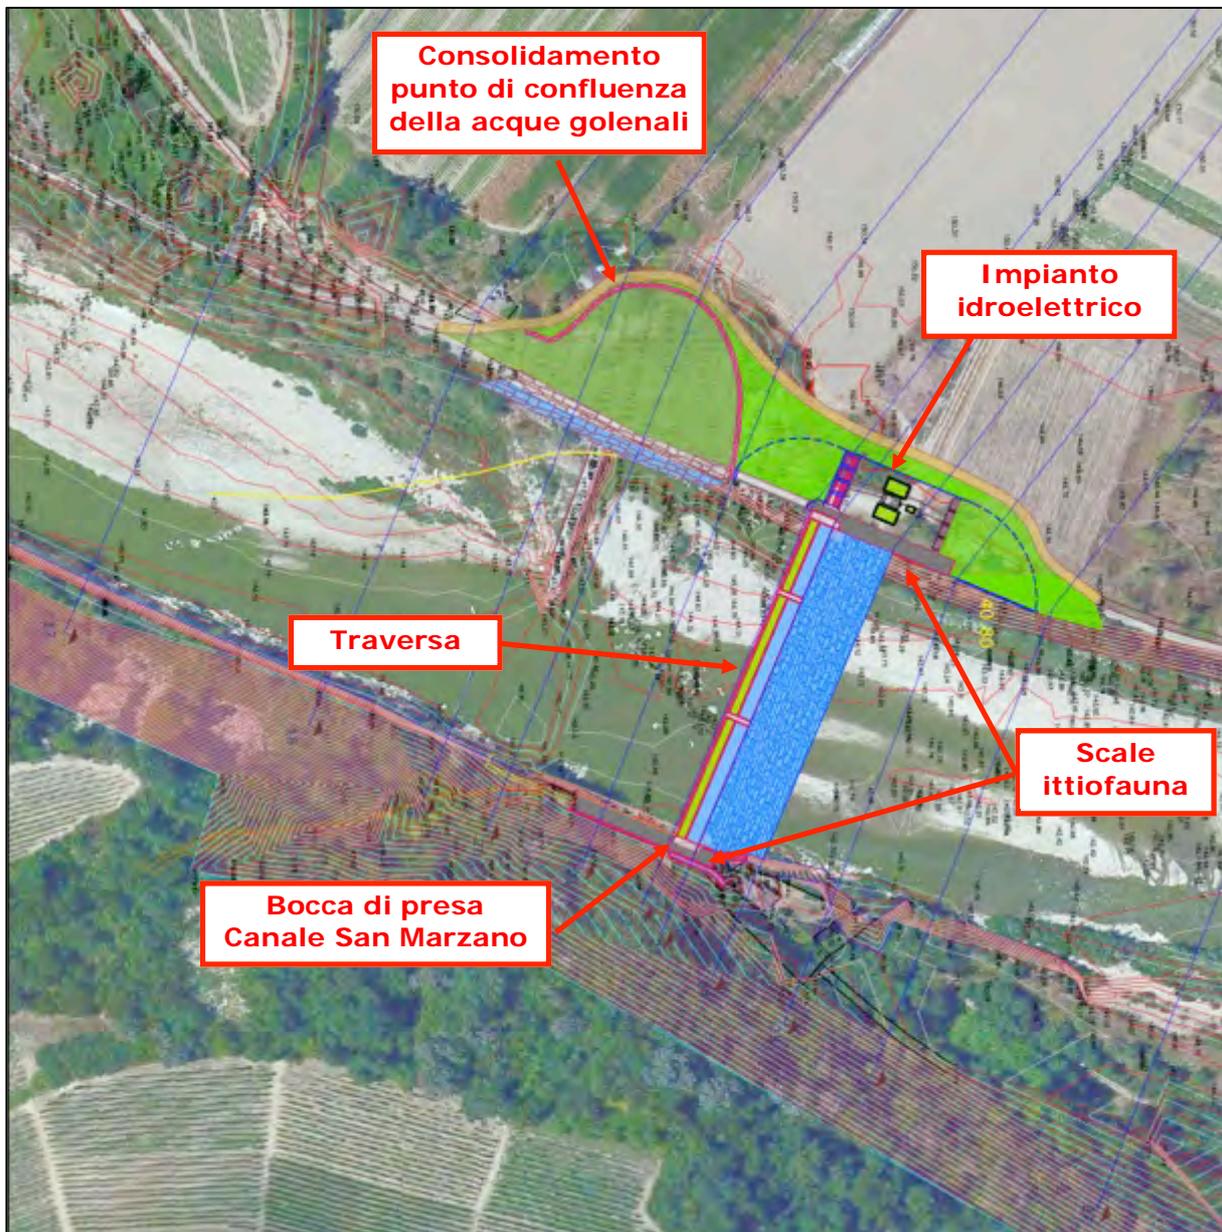
Planimetria di progetto

Le scelte progettuali hanno consentito di individuare il migliore punto per la ricostruzione di una traversa ortogonale all'asta fluviale, costituita da sbarramento mobile con manufatti adatti alla derivazione irrigua in destra orografica e al funzionamento dell'impianto idroelettrico in sponda sinistra.

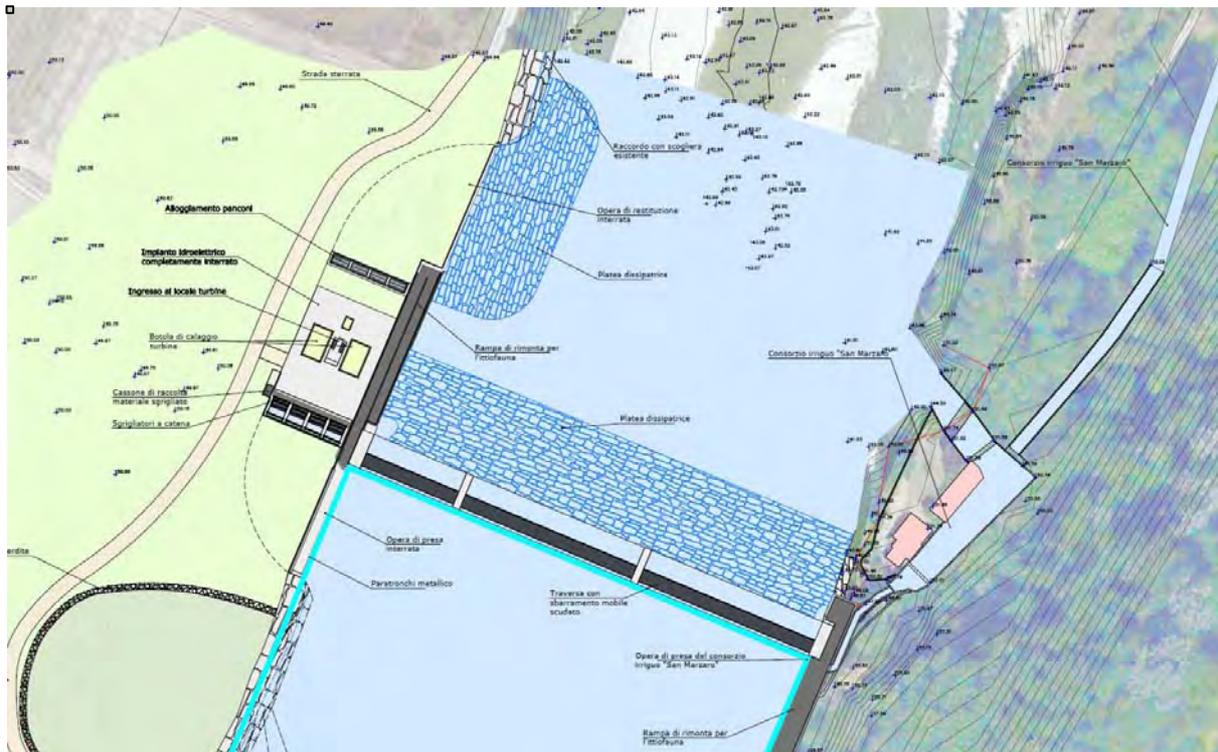
Planimetria delle opere in progetto

La traversa in oggetto è posta nella tratto rettilineo del fiume.

La struttura in progetto si costituisce di due elementi: un elemento fisso, il cui coronamento è previsto a quota 144,02 m s.l.m. e che si presenta come una traversa inclinata in c.a. con taglioni di fondazione e pilastri emergenti; e un elemento mobile ovvero uno sbarramento gonfiabile scudato capace di gestire con sicurezza l'innalzamento e l'abbattimento, fissato sopra la soglia in c.a. e aderente ai pilastri suddetti, che consente di innalzare la soglia dello sbarramento fino a quota 147,77 m s.l.m..

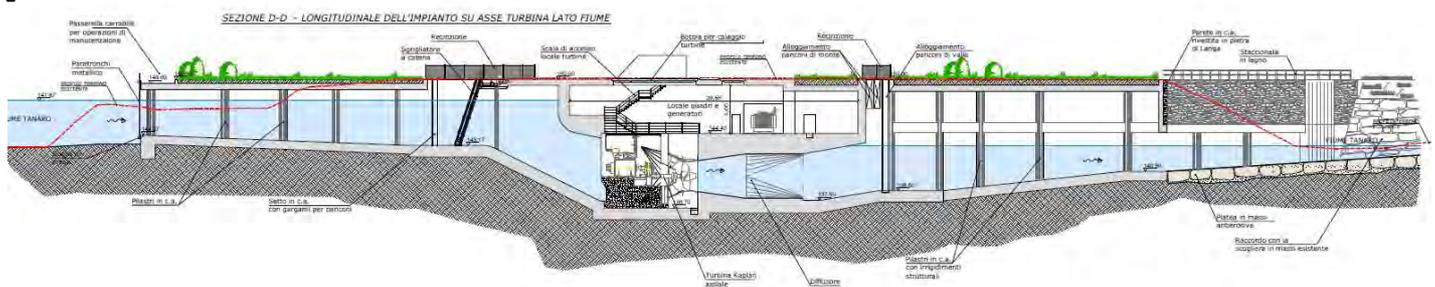
Sezione dell'impianto in progetto

Una seconda platea è inoltre prevista in posizione longitudinale rispetto al corso d'acqua e in corrispondenza delle opere di restituzione.

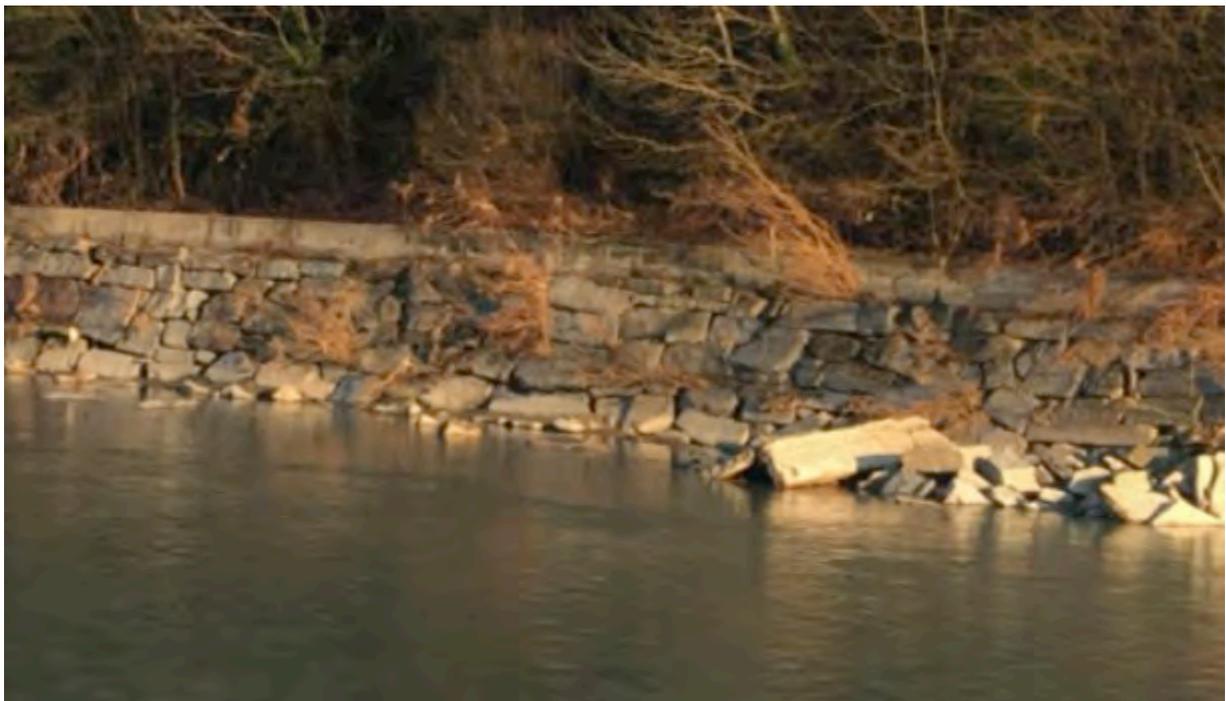
La scogliera in sponda destra

Su entrambe le sponde sono presenti difese spondali in massi non cementati.

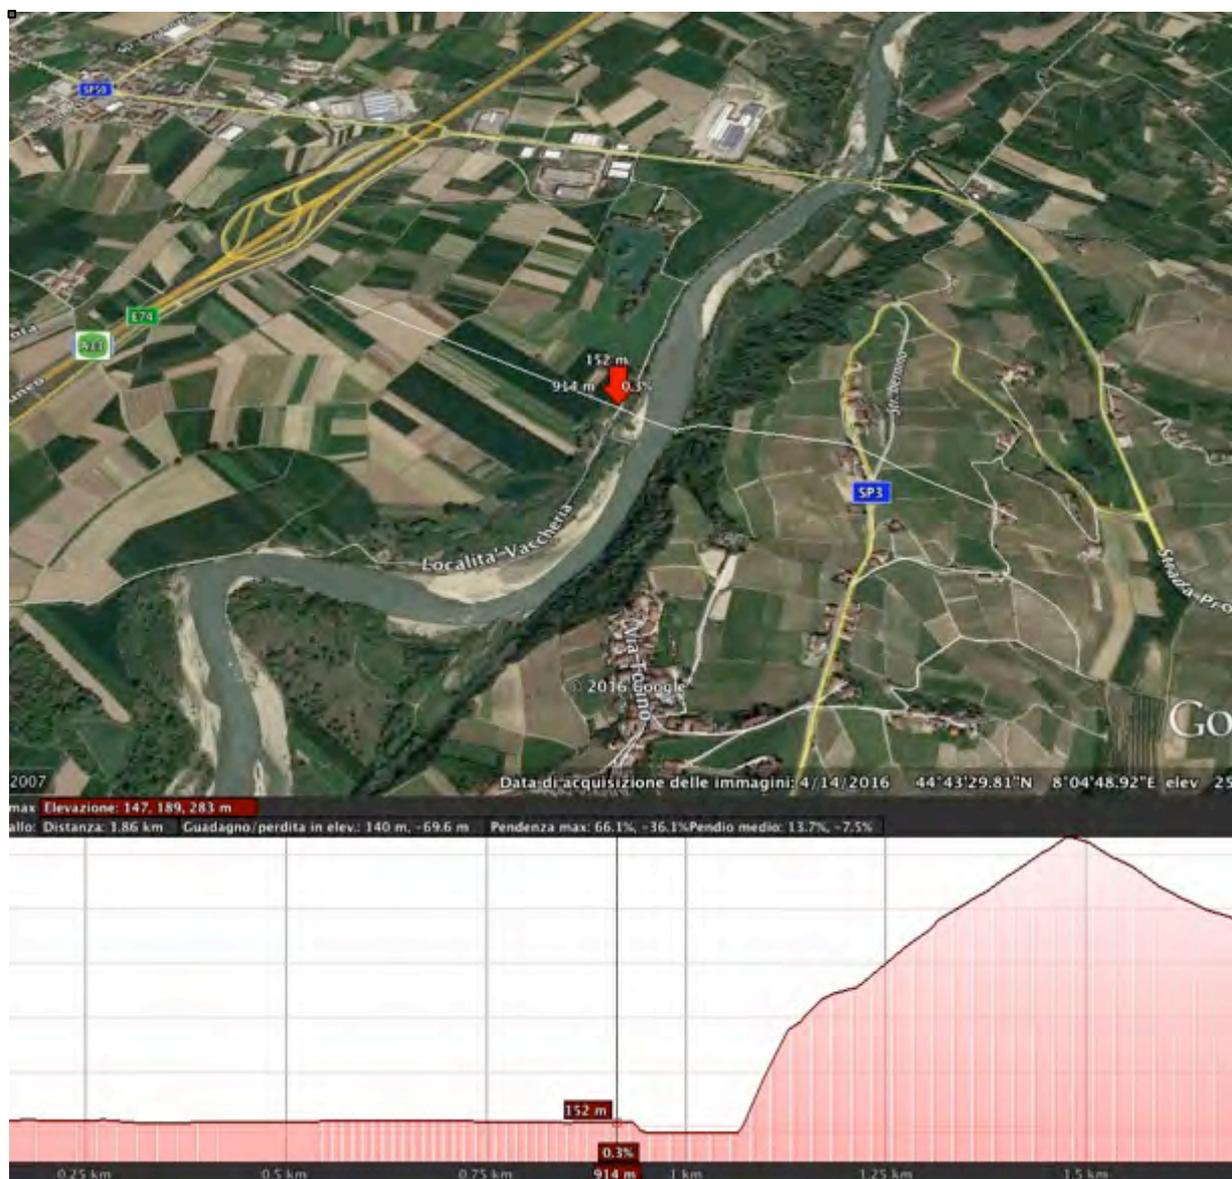
Sezione del terreno trasversale al corso d'acqua in corrispondenza del dito d'intervento

Non esistono coni visuali sulle vie di comunicazione frequentate e in corrispondenza delle abitazioni più prossime. Il sito d'intervento è visibile soltanto dalle immediate vicinanze sulla strada della Diga che fiancheggia il Fiume Tanaro sulla sponda sinistra. **Le immagini seguenti consentono di percepire l'effettiva mancanza di intervisibilità con punti sensibili del territorio.**
