PROVINCIA DI CAGLIARI  
Comune di Cagliari

PORTO CANALE DI CAGLIARI  
NUOVO TERMINAL RO-RO  
Colmata di Ponente

Rilievo con GPS di *Limonium* sp. pl.

Habitat 1510\* - Steppe salate mediterranee (*Limonietalia*)

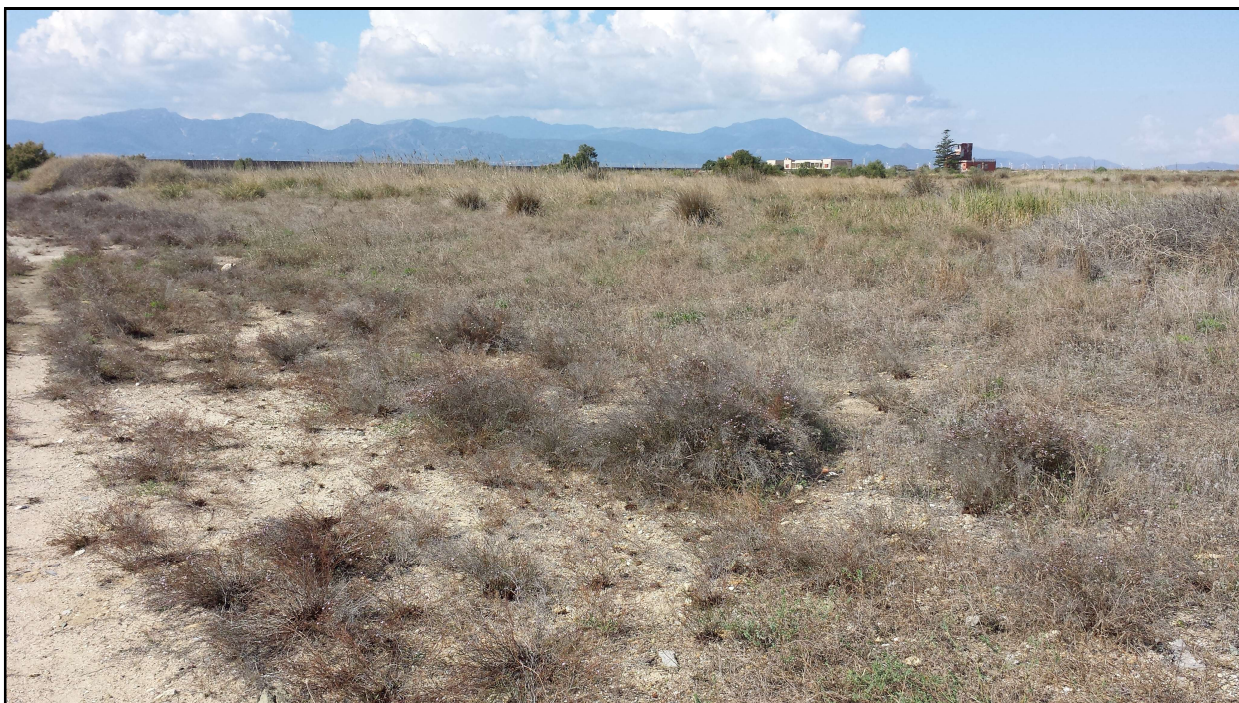
Foto 1 – Scorcio della colmata di ponente, l'area è pianeggiante

- è un'area di circa 20 ettari, realizzata artificialmente ed il cui substrato è variabile. questo fatto si riflette anche nella vegetazione ivi presente che si diversifica a seconda delle zone. La sua superficie è sostanzialmente pianeggiante (Fig. 1) ed è attraversata da diverse piste carrabili e sentieri.

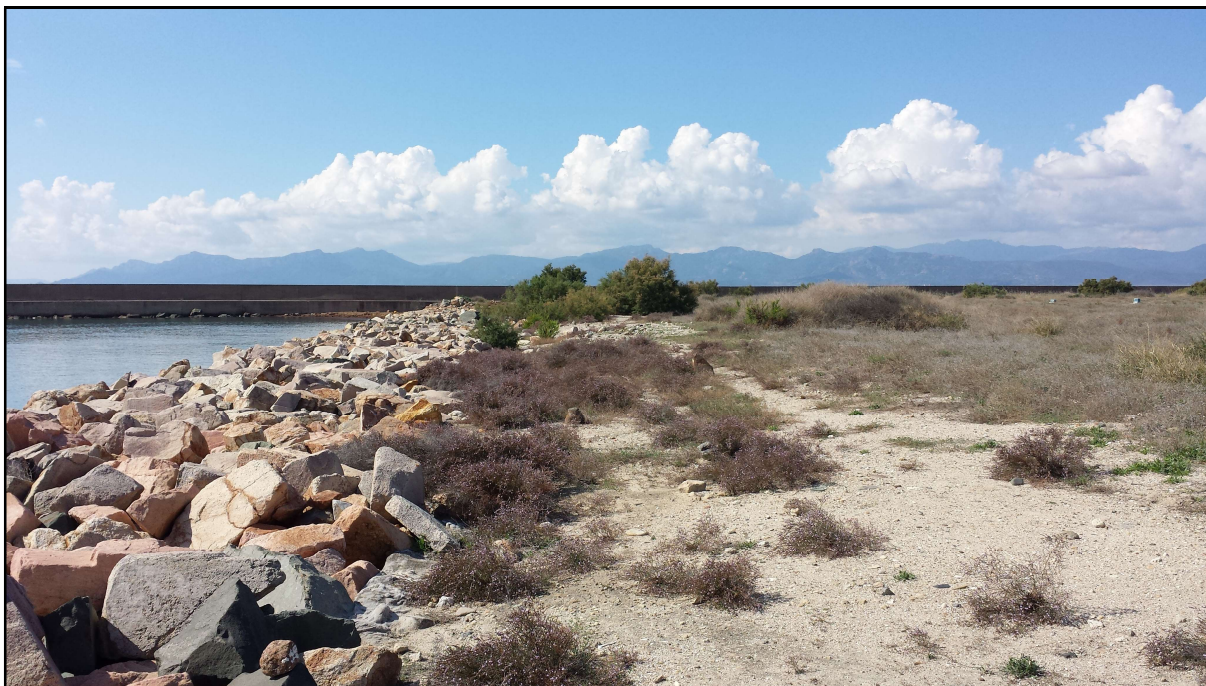
Fig. 2 – Area con presenza dell’habitat 1510\*

Alcune piccole aree a ridosso dei massi della scogliera, come indicato nella planimetria allegata, sono state colonizzate da una specie floristica che da origine all'habitat **1510\*** (Steppe salate mediterranee - *Limonietalia*) (Fig. 2 e 3).

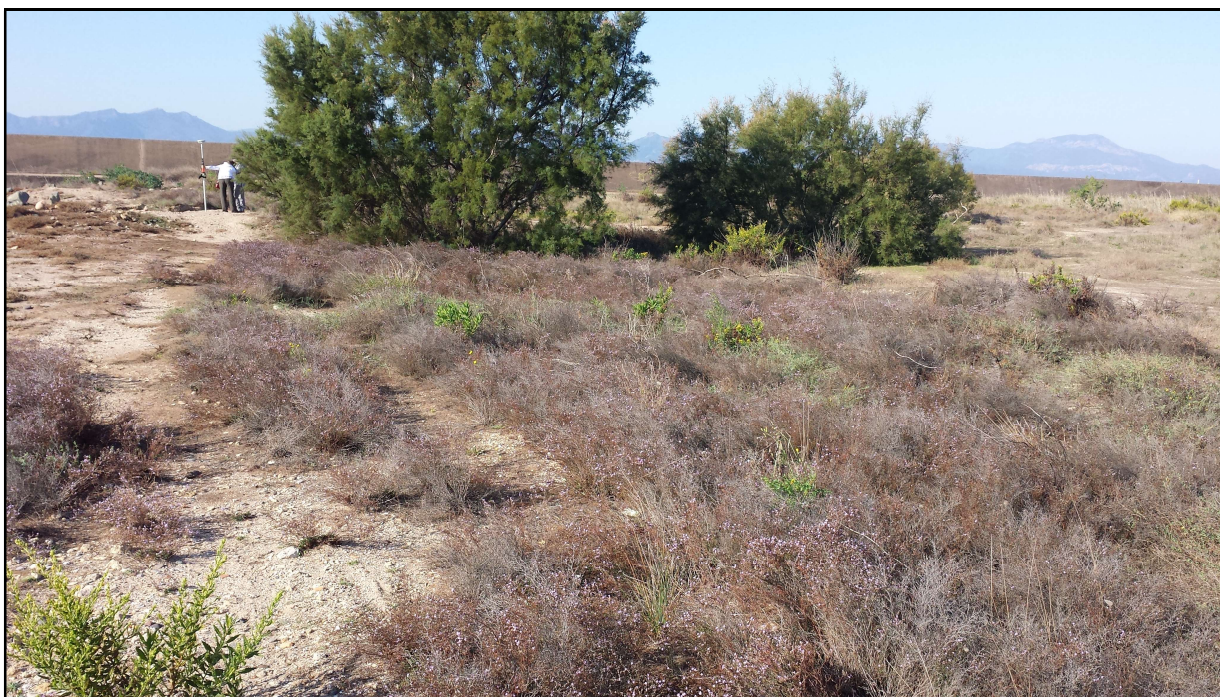
Fig. 3 – L’habitat 1510\*

Questo habitat 1510\* (Steppe salate mediterranee - *Limonietalia*) (Fig. 3) è considerato habitat prioritario in base alla Direttiva Habitat 92/43 CEE.

Infatti in alcuni punti è prevalente il solo statico mentre il resto ne condivide gli spazi con altre essenze in accordo con quanto descrive il manuale di interpretazione degli habitat (Fig. 3 e 4).

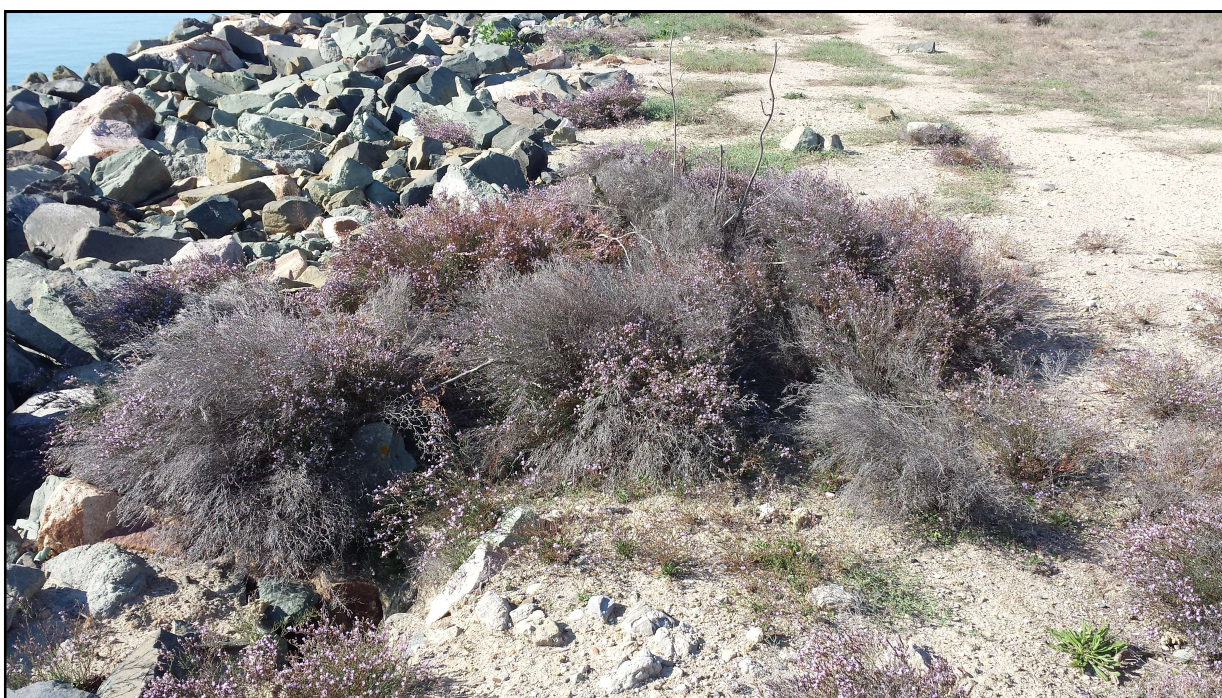
Fig. 4 - *Limonium* sp. pl.

Di seguito vengono mostrati 2 esempi dell'habitat **1510** presenti in prossimità della scogliera antistante l'avamposto ovest.
