AMMODERNAMENTO A N° 4 CORSIE DELLA S.S. 514
"DI CHIARAMONTE" E DELLA S.S. 194 RAGUSANA
DALLO SVINCOLO CON LA S.S. 115 ALLO
SVINCOLO CON LA S.S. 114.

PROGETTO DEFINITIVO

PARTE GENERALE
INTERFERENZE

Schede censimento delle interferenze esistenti - Lotto 3

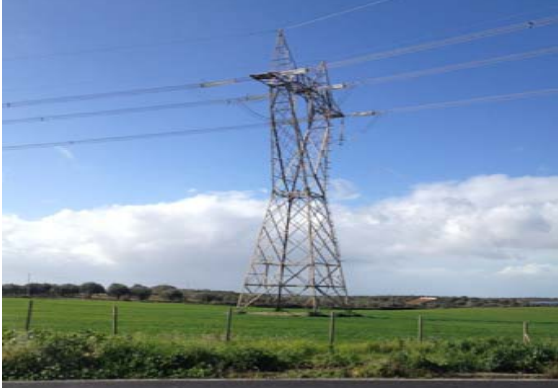
DOCUMENTAZIONE FOTOGRAFICA	
FOTO: 2.017

GENERALITÀ INTERFERENZA			
Provincia	Ragusa	Coord. GPS	37°05'13"N
Comune	Chiaramonte Gulfi		14°38'26"E
Tipologia interferenza	Pubblici servizi	Picchetto	368 / 369
		Attraversamento	<input checked="" type="checkbox"/>
Data rilievo topografico	11/09/2003	Parallelismo	<input type="checkbox"/>
Data rilievo fotografico	16/01/2013	Codice Id Interferenza	Interf.052
Ente	TERNA (PA)		
Indirizzo	Via Castellana, 125, PA		
Personale di riferimento	Ingg. Bajo, Filippone, Sig. Geraci		
Telefono	091 6756972 / 3382194592		
Fax	091 6756949

PREVISIONE INTERVENTO	
Descrizione	Linea elettrica ala tensione (380 kV). La quota attuale della linea rispetto al terreno è di circa 10.00 m.
Ipotesi solutiva	È necessario l'inserimento di un traliccio per innalzare la quota dei cavi sopra il piano viario.
Stima dei costi di intervento	
Stima dei tempi di intervento

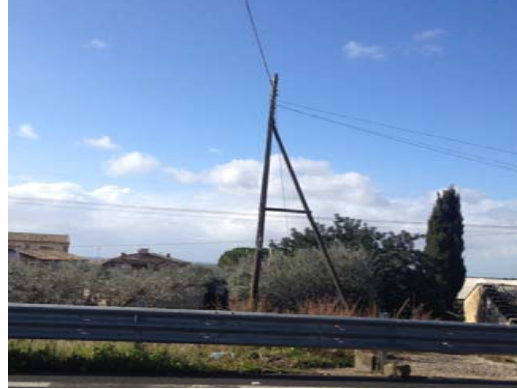
DOCUMENTAZIONE FOTOGRAFICA	
FOTO:2.008

GENERALITÀ INTERFERENZA			
Provincia	Ragusa	Coord. GPS	37°05'05"N
Comune	Chiaramonte Gulfi		14°38'34"E
Tipologia interferenza	Pubblici servizi	Picchetto	361 / 362
		Attraversamento	<input checked="" type="checkbox"/>
Data rilievo topografico	13/10/2003	Parallelismo	<input checked="" type="checkbox"/>
Data rilievo fotografico	16/01/2013	Codice Id Interferenza	Interf.051A
Ente	ENEL (RG)		
Indirizzo	Viale Sicilia, 19, RG		
Personale di riferimento	Ing. Di Stefano, Sig. Belliassai		
Telefono	0932 233111 / 0932 353949		
Fax

PREVISIONE INTERVENTO	
Descrizione	Linea elettrica bassa tensione.
Ipotesi solutiva	È necessario l'interramento della linea per un tratto di circa 130 m.
Stima dei costi di intervento	
Stima dei tempi di intervento

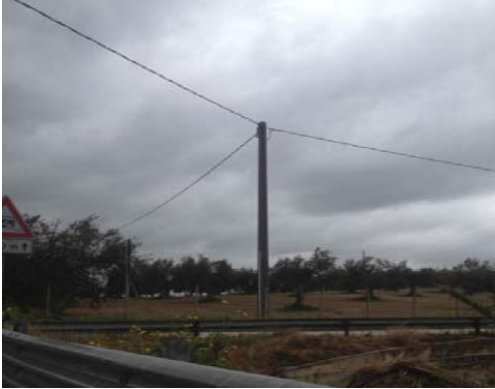
DOCUMENTAZIONE FOTOGRAFICA	
FOTO: 4.016

GENERALITÀ INTERFERENZA			
Provincia	Ragusa	Coord. GPS	37°05'04"N
Comune	Chiaramonte Gulfi		14°38'32"E
Tipologia interferenza	Pubblici servizi	Picchetto	
		Attraversamento	<input checked="" type="checkbox"/>
Data rilievo topografico		Parallelismo	<input checked="" type="checkbox"/>
Data rilievo fotografico	08/03/2013	Codice Id Interferenza	Interf.051B
Ente	ENEL (RG)		
Indirizzo	Viale Sicilia, 19, RG		
Personale di riferimento	Ing. Di Stefano, Sig. Belliassai		
Telefono	0932 233111 / 0932 353949		
Fax

PREVISIONE INTERVENTO	
Descrizione	Linea elettrica bassa tensione.
Ipotesi solutiva	A meno di significative variazioni di altezza nel tracciato in progetto, non si ritengono necessari interventi specifici.
Stima dei costi di intervento	
Stima dei tempi di intervento

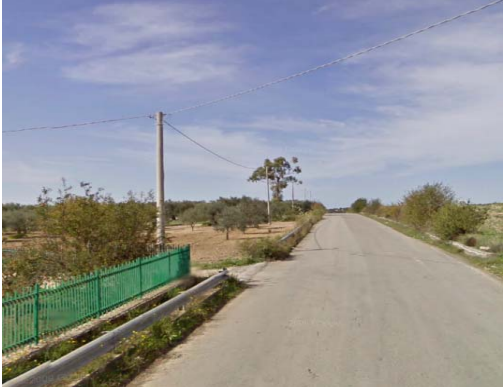
DOCUMENTAZIONE FOTOGRAFICA	
FOTO: 4.017

GENERALITÀ INTERFERENZA			
Provincia	Ragusa	Coord. GPS	37°05'05"N 14°38'26"E
Comune	Chiaramonte Gulfi		
Tipologia interferenza	Pubblici servizi	Picchetto	
		Attraversamento	<input type="checkbox"/>
Data rilievo topografico		Parallelismo	<input checked="" type="checkbox"/>
Data rilievo fotografico	08/03/2013	Codice Id Interferenza	Interf.051C
Ente	ENEL (RG)		
Indirizzo	Viale Sicilia, 19, RG		
Personale di riferimento	Ing. Di Stefano, Sig. Belliassai		
Telefono	0932 233111 / 0932 353949		
Fax

PREVISIONE INTERVENTO	
Descrizione	Linea elettrica bassa tensione.
Ipotesiolutiva	È necessario l'interramento della linea per un tratto di circa 500 m.
Stima dei costi di intervento	
Stima dei tempi di intervento

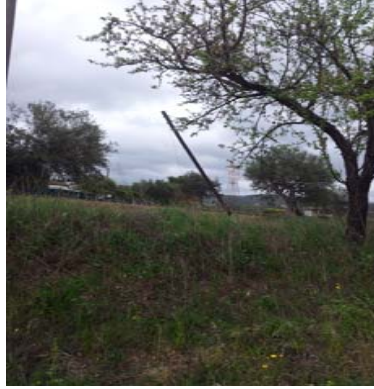
DOCUMENTAZIONE FOTOGRAFICA	
FOTO: 5.011

GENERALITÀ INTERFERENZA			
Provincia	Ragusa	Coord. GPS	37°05'04"N 14°38'32"E
Comune	Chiaramonte Gulfi		
Tipologia interferenza	Pubblici servizi	Picchetto	
		Attraversamento	<input type="checkbox"/>
Data rilievo topografico		Parallelismo	<input checked="" type="checkbox"/>
Data rilievo fotografico	08/03/2013	Codice Id Interferenza	Interf.051D
Ente	ENEL (RG)		
Indirizzo	Viale Sicilia, 19, RG		
Personale di riferimento	Ing. Di Stefano, Sig. Belliassai		
Telefono	0932 233111 / 0932 353949		
Fax

PREVISIONE INTERVENTO	
Descrizione	Linea elettrica bassa tensione. Un sostegno è abbattuto.
Ipotesi solutiva	Ripiantare il sostegno abbattuto e spostare un sostegno che ricade all'interno del tracciato della strada secondaria n. 36.
Stima dei costi di intervento	
Stima dei tempi di intervento

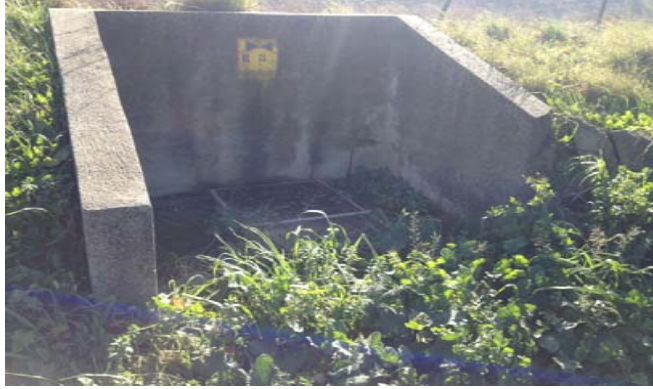
DOCUMENTAZIONE FOTOGRAFICA
FOTO: 2.028

GENERALITÀ INTERFERENZA			
Provincia	Catania	Coord. GPS	37°06'47"N
Comune	Licodia Eubea		14°38'52"E
Tipologia interferenza	Pubblici servizi	Picchetto	
		Attraversamento	<input checked="" type="checkbox"/>
Data rilievo topografico		Parallelismo	<input type="checkbox"/>
Data rilievo fotografico	16/01/2013	Codice Id Interferenza	Interf.053D
Ente	ENEL (RG)		
Indirizzo	Viale Sicilia, 19, RG		
Personale di riferimento	Ing. Di Stefano, Sig. Belliassai		
Telefono	0932 233111 / 0932 353949		
Fax

PREVISIONE INTERVENTO	
Descrizione	Linea elettrica interrata.
Ipotesi solutiva	Si ritiene necessario spostare l'imbocco della linea interrata. Per la stima dei costi e dei tempi di intervento si aspetta presa contatto con l'ente interessato.
Stima dei costi di intervento	
Stima dei tempi di intervento

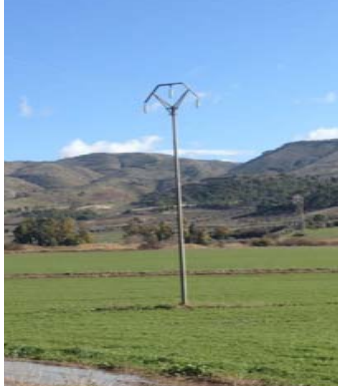
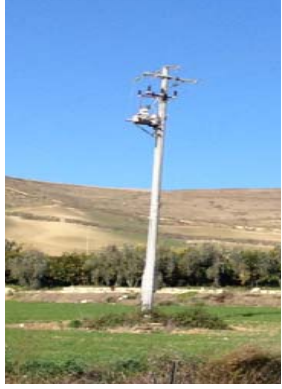
DOCUMENTAZIONE FOTOGRAFICA	
FOTO: 2.029, 2.030

GENERALITÀ INTERFERENZA			
Provincia	Catania	Coord. GPS	37°06'49"N
Comune	Licodia Eubea		14°38'54"E
Tipologia interferenza	Pubblici servizi	Picchetto	
		Attraversamento	<input checked="" type="checkbox"/>
Data rilievo topografico		Parallelismo	<input type="checkbox"/>
Data rilievo fotografico	16/01/2013	Codice Id Interferenza	Interf.053E
Ente	ENEL (CT)		
Indirizzo	Via Domenico Tempio, 4, CT		
Personale di riferimento	Ing. Bonanno, Sig. Sparacino		
Telefono	095 7469111 / 7469800 / 746 9766		
Fax	095 7469770

PREVISIONE INTERVENTO	
Descrizione	Linea elettrica media tensione. La quota della linea rispetto al piano viario esistente è di circa +7.00 m.
Ipotesi solutiva	Poiché il tracciato in progetto intercetta un sostegno dell'interferenza, è necessario spostare tale sostegno.
Stima dei costi di intervento	
Stima dei tempi di intervento

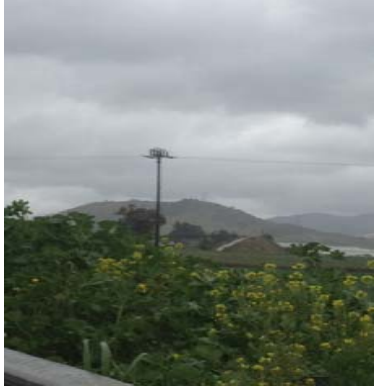
DOCUMENTAZIONE FOTOGRAFICA	
FOTO: 4.018

GENERALITÀ INTERFERENZA			
Provincia	Catania	Coord. GPS	37°06'41"N
Comune	Licodia Eubea		14°38'44"E
Tipologia interferenza	Pubblici servizi	Picchetto	
		Attraversamento	<input checked="" type="checkbox"/>
Data rilievo topografico		Parallelismo	<input type="checkbox"/>
Data rilievo fotografico	08/03/2013	Codice Id Interferenza	Interf.054
Ente	ENEL (CT)		
Indirizzo	Via Domenico Tempio, 4, CT		
Personale di riferimento	Ing. Bonanno, Sig. Sparacino		
Telefono	095 7469111 / 7469800 / 746 9766		
Fax	095 7469770

PREVISIONE INTERVENTO	
Descrizione	Linea elettrica media tensione.
Ipotesiolutiva	Poiché il tracciato in progetto intercetta un sostegno dell'interferenza, si ritiene necessario interrare la linea per un tratto di circa 170 m.
Stima dei costi di intervento	
Stima dei tempi di intervento

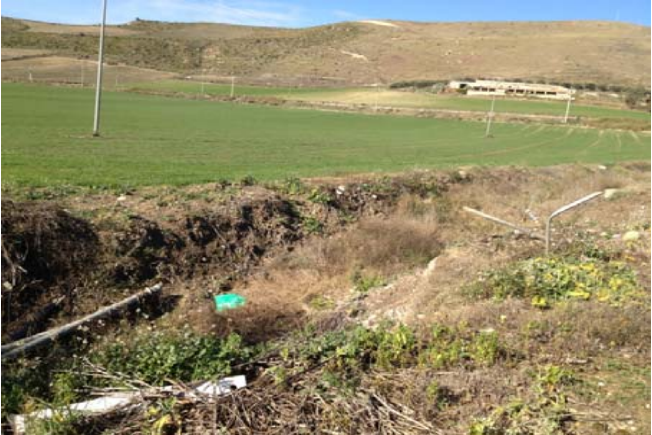
DOCUMENTAZIONE FOTOGRAFICA
FOTO: 2.027

GENERALITÀ INTERFERENZA			
Provincia	Catania	Coord. GPS	37°06'43"N
Comune	Licodia Eubea		14°38'45"E
Tipologia interferenza	Naturale	Picchetto	
		Attraversamento	<input checked="" type="checkbox"/>
		Parallelismo	<input type="checkbox"/>
Data rilievo topografico			
Data rilievo fotografico	16/01/2013	Codice Id Interferenza	Interf.053C
Ente	Consorzio di bonifica n. 8 di Ragusa		
Indirizzo			
Personale di riferimento			
Telefono			
Fax

PREVISIONE INTERVENTO	
Descrizione	Linea di passaggio Consorzio di Bonifica 8 - Attraversamento con condotta principale Ø1200 con piano di posa condotta a -2,20m sotto il p.c.
Ipotesiolutiva	<p>Intervento 1 - Verificare il tracciato se non interferisce in profondità non prevedere alcuno spostamento.</p> <p>Intervento 2 - Se il tracciato interseca la condotta prevedere lo spostamento o l'affondamento della stessa se la portata è in pressione.</p>
Stima dei costi di intervento	
Stima dei tempi di intervento
