AUTOSTRADA A3 SALERNO – REGGIO CALABRIA

MONITORAGGIO AMBIENTALE

Componente Acque sotterranee – Bollettino trimestrale

7° Bollettino trimestrale

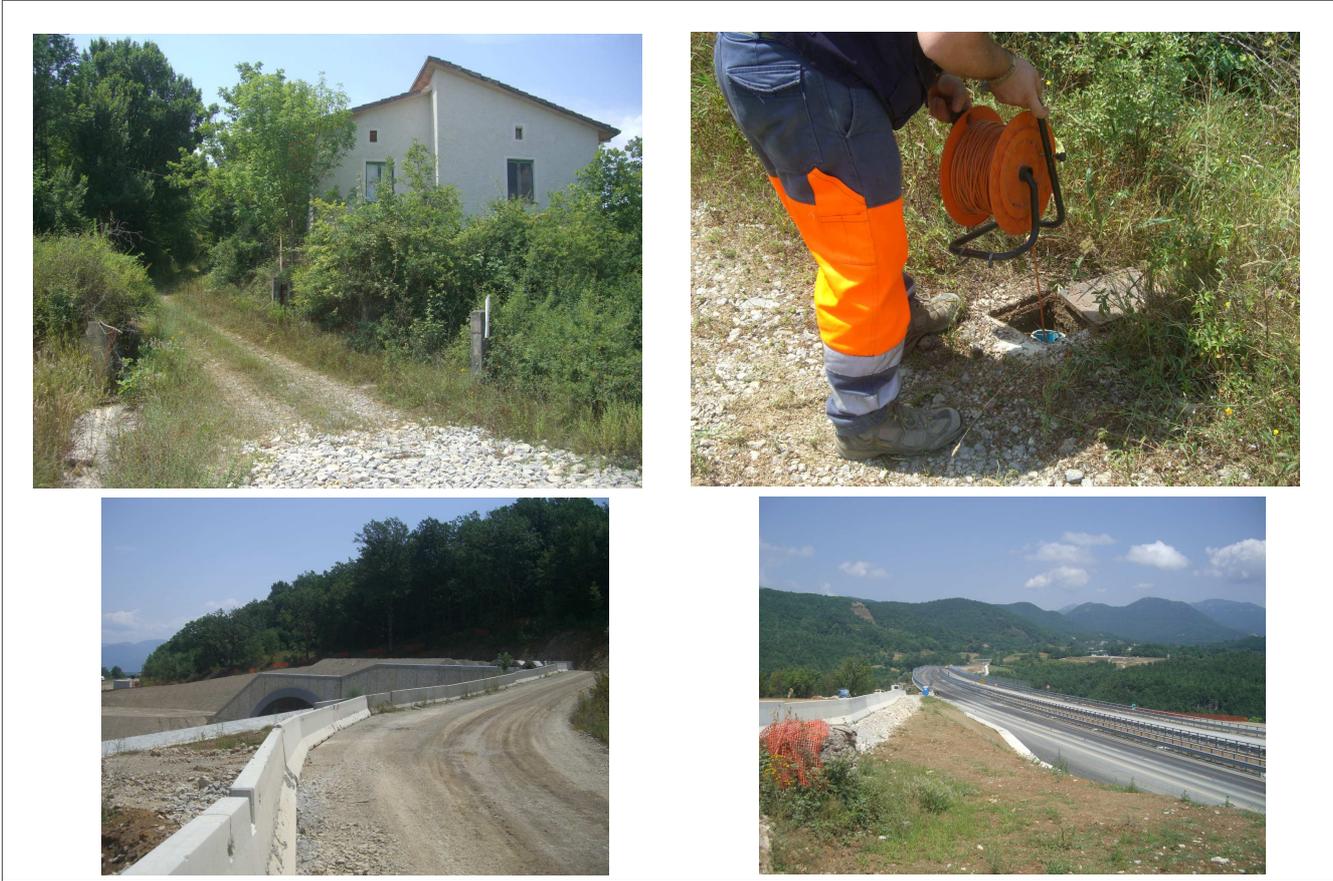
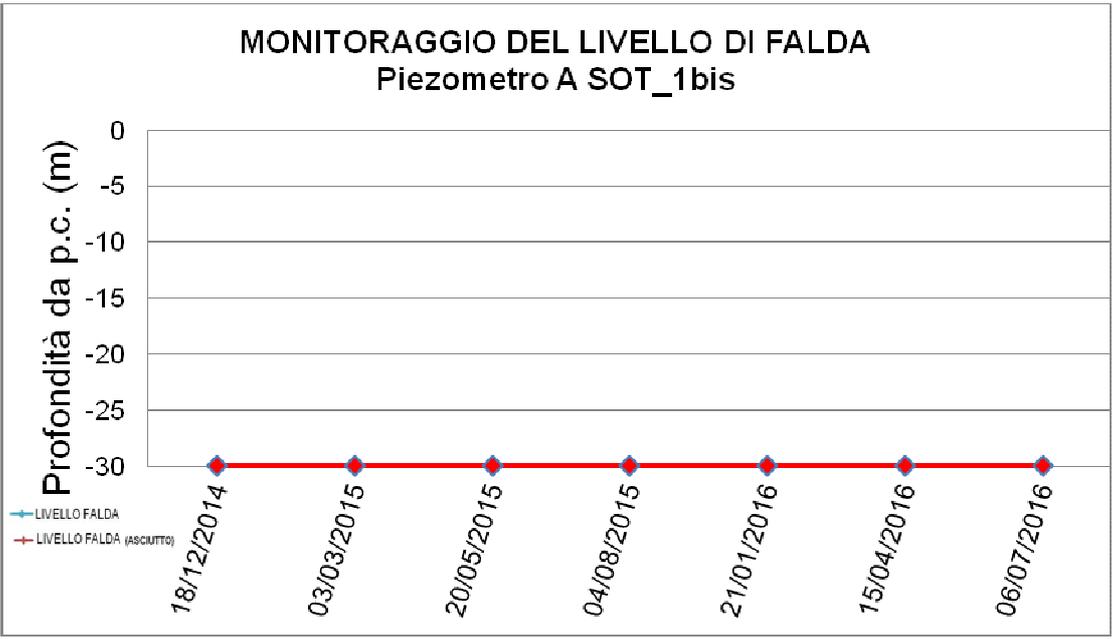
Rilievi fotografici Acq. sotterranee
A sot_1 bis

Piezometro a tubo aperto in prossimità dell'area interessata dall'imbocco nord della galleria naturale Jannello. Area agricola con edifici privati sparsi.

NUMERO MISURE	Data Misure	Misure piezometriche (m da boccapozzo)	Quote piezometriche (m s.l.m.)	Note
1	18/12/2014	-30	509,121	Piezometro asciutto. Presenza di fango.
2	03/03/2015	-30	509,21	Piezometro asciutto.
3	20/05/2015	-30	509,21	Piezometro asciutto.
4	04/08/2015	-30	509,21	Piezometro asciutto.
5	21/01/2016	-30	509,21	Piezometro asciutto.
6	15/04/2016	-30	509,21	Piezometro asciutto.
7	06/07/2016	-30	509,21	Piezometro asciutto.

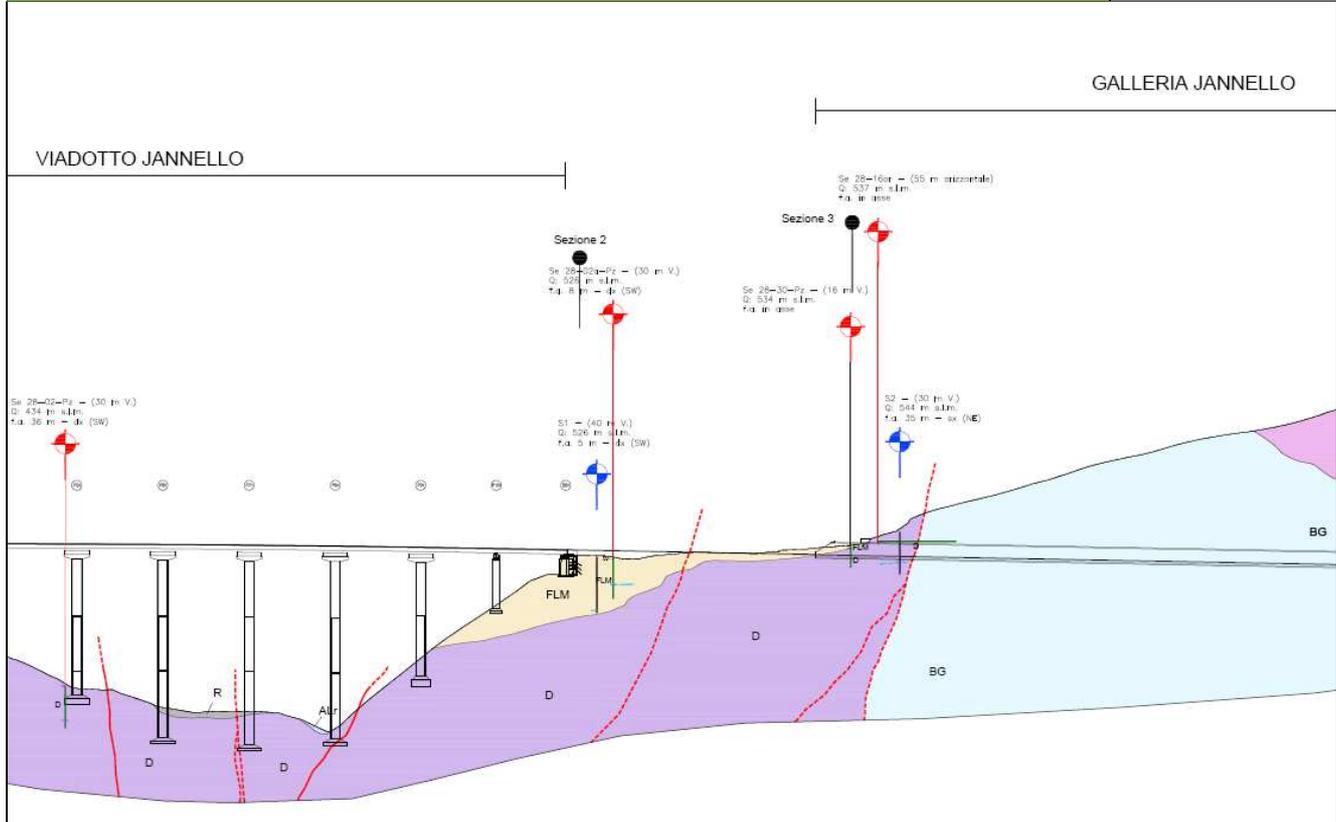
Acq. sotterranee
A sot_1 bis

Stralcio del profilo geologico/idrogeologico

La suddetta circolazione idrica sotterranea alimenta verosimilmente anche gli orizzonti idrici riscontrati all'interno dei depositi fluvio-lacustri del Mercure in corrispondenza del settore contiguo dove ricade la spalla sud del viadotto Jannello. In particolare, in detto settore, dove le letture di gennaio 2014 indicavano la presenza di un livello piezometrico a profondità di circa -20 m da p.c., si è registrato un abbassamento complessivo di oltre 10 m del livello piezometrico (sondaggio Se28_02a - periodo gennaio 2014 - giugno 2014). Nell'ultima lettura di giugno 2014 il piezometro (z=30 m) è infatti risultato asciutto.

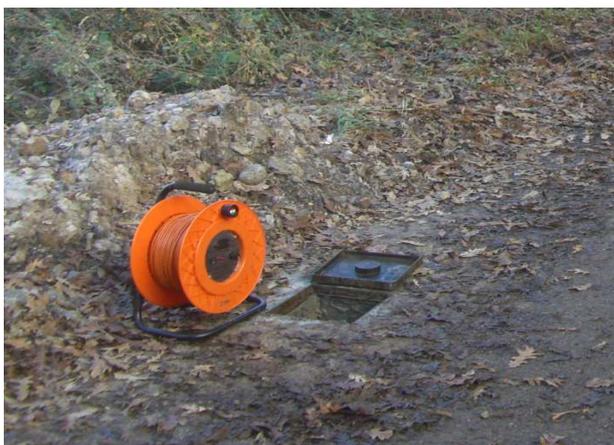
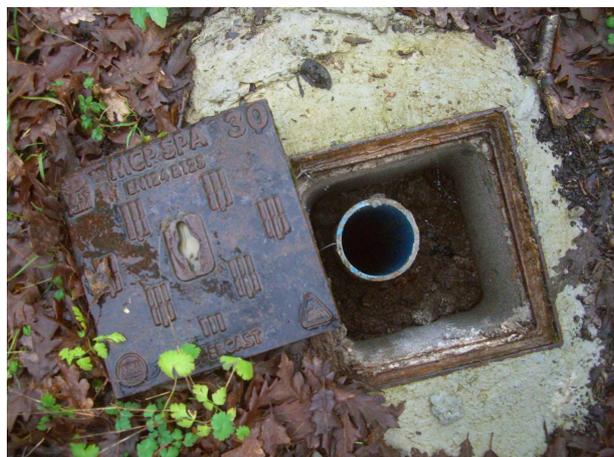
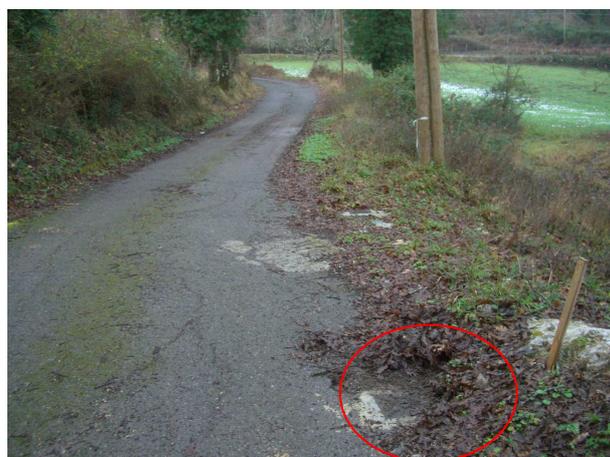
Acq. sotterranee
A sot_4 bis

A_SOTT.04
ASCIUTTO

A_SOTT.04 bis
ASCIUTTO

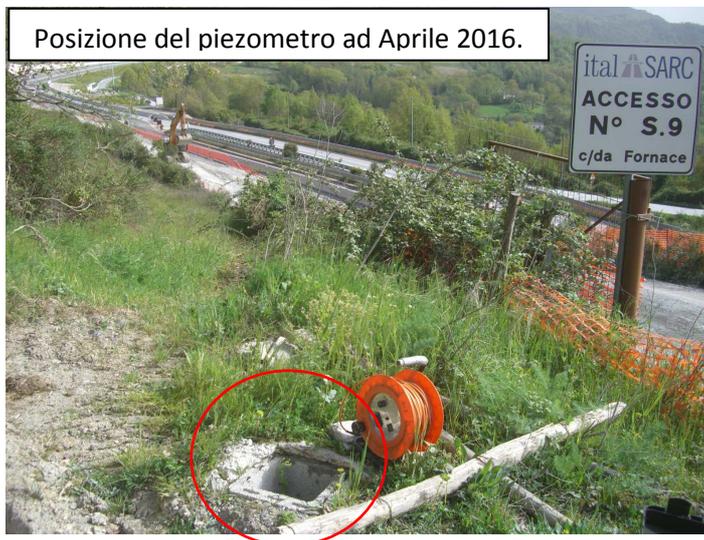
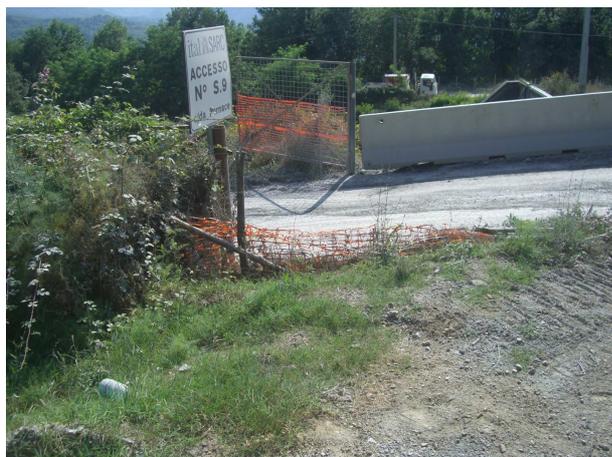
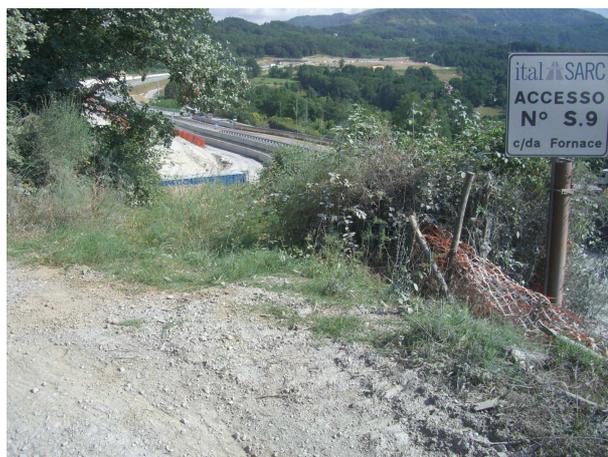
Acq. sotterranee
A sot_5

- Il piezometro A_SOTT_5 (sopra la galleria Laria imb Sud) risulta essere seppellito e dunque non più monitorabile.

Posizione del piezometro ad Aprile 2016.

Piezometro disperso nel rilievo di Luglio 2016.

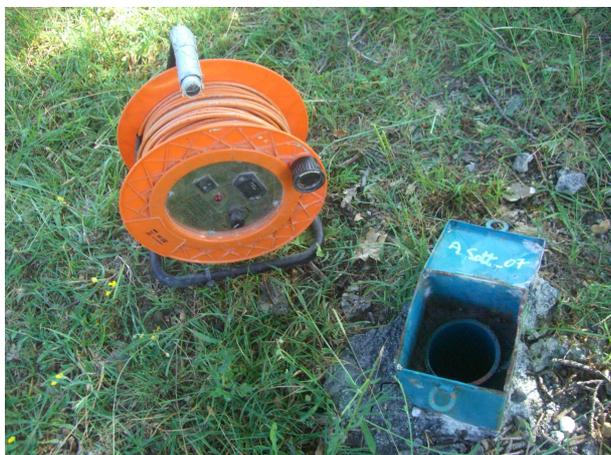
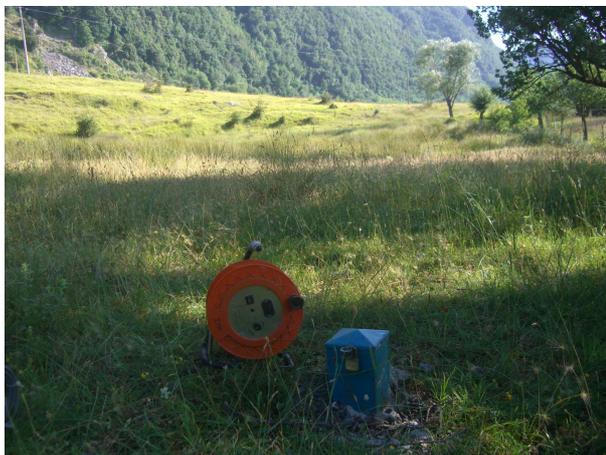
Acq. sotterranee
A sot_7

- Il piezometro A_SOTT_7 (nei pressi dell'area Gallarizzo/Colletrodo): nell'ultima campagna di monitoraggio di Luglio 2016 i valori riscontrati sono tutti entro i limiti normativi. Si segnala un calo del TOC; l'aumento dei Tensioattivi non ionici; concentrazioni del Pb <1 µg/l; Solfati nuovamente in aumento ma con valori al di sotto del limite normativo; il Rame presenta la concentrazione maggiore mai riscontrata.

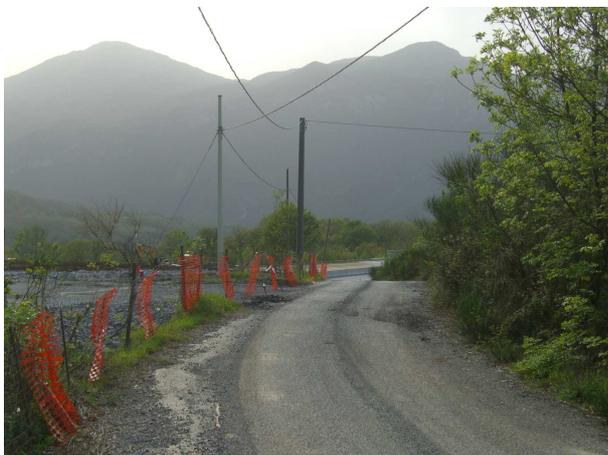
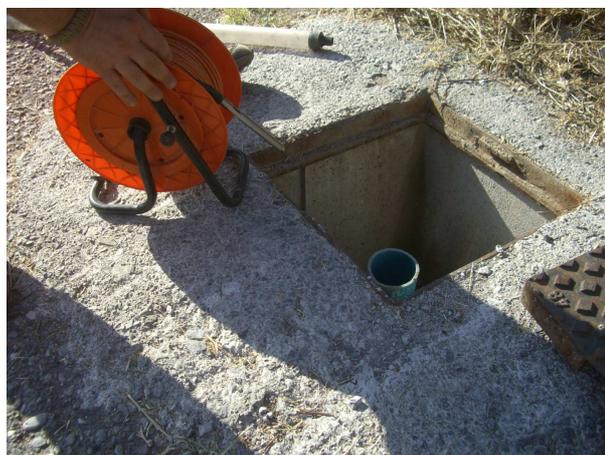
Acq. sotterranee
A sot_08

- Il piezometro A_SOTT_08 (nei pressi dell'area Gallarizzo/Colletrodo): dalle analisi eseguite sui campioni relativi a mese di Luglio 2016 non risultano superamenti dei limiti normativi. Il Rame presenta la concentrazione maggiore mai riscontrata.

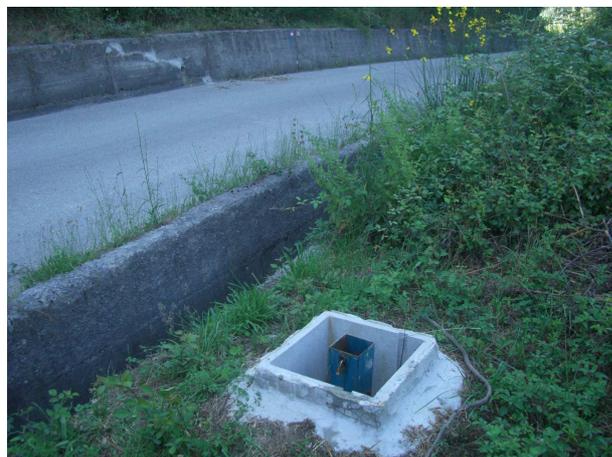
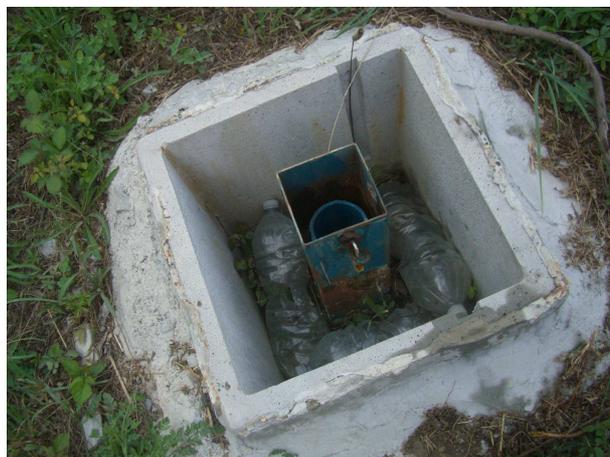
Acq. sotterranee
A sot_13

- Il piezometro A_SOTT_13 (nei pressi della Galleria Laria): le analisi di laboratorio eseguite sui campioni d'acqua prelevati non hanno riscontrato alcun superamento del limite normativo. Si segnala diminuzione del TOC; diminuzione del Pb (concentrazioni <1 µg/l); l'Arsenico e del Rame hanno riscontrato i valori più alti registrati per tale punto di monitoraggio ma comunque al di sotto dei rispettivi limiti normativi.

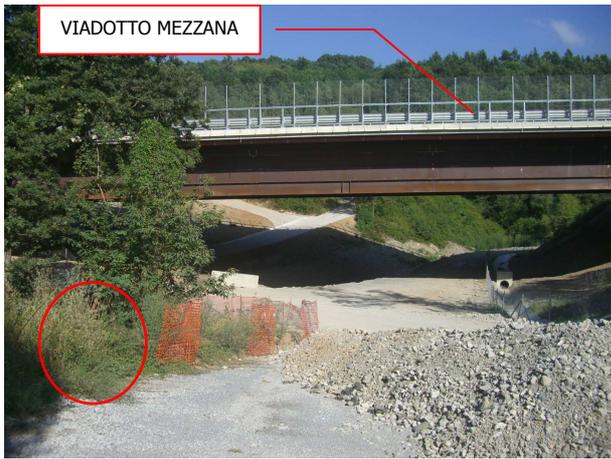
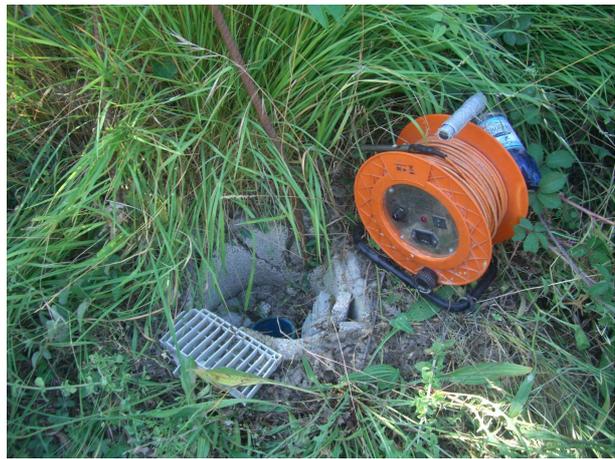
Rilievi fotografici Acq. sotterranee
A sot_14

- Il piezometro A_SOTT_14 (nei pressi del Viadotto Mezzana): le analisi di laboratorio eseguite sui campioni d'acqua prelevati non hanno riscontrato alcun superamento. Si segnala l'incremento del Rame (con valore massimo riscontrato ad oggi); il Calcio e il Sodio risultano essere in aumento.

NUMERO MISURE	Data Misure	Misure piezometriche (m da boccapozzo)	Quote piezometriche (m s.l.m.)	Note
1	16/04/2014	-6,20	566,613	Acqua leggermente torbida Pozzetto carrabile
2	24/06/2014	-7,02	565,793	-
3	24/11/2014	-8,63	564,183	-
4	05/03/2015	-5,86	566,953	Pozzetto danneggiato gravemente
5	20/05/2015	-6,82	565,993	Pozzetto danneggiato gravemente
6	04/08/2015	-7,69	565,123	Pozzetto danneggiato gravemente
7	21/01/2016	-6,43	566,383	Pozzetto danneggiato gravemente
8	13/04/2016	-6,67	566,143	Pozzetto danneggiato gravemente
9	05/07/2016	-7,37	565,443	Pozzetto danneggiato gravemente

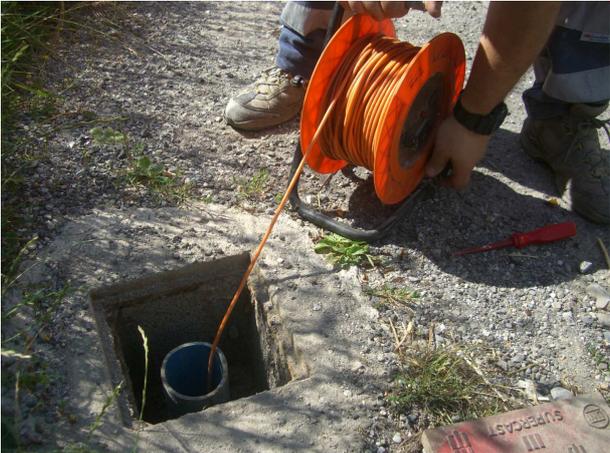
Rilievi fotografici Acq. sotterranee
A sot_18

NUMERO MISURE	Data Misure	Misure piezometriche (m da boccapozzo)	Quote piezometriche (m s.l.m.)	Note
1	17/04/2014	-16,75	889,792	Acqua torbida Pozzetto carrabile
2	26/06/2014	-18,55	887,992	-
3	25/11/2014	-20	886,542	Piezometro asciutto
4	04/03/2015	-18,28	888,262	
5	07/05/2015	-19,71	886,832	Acqua di fondopozzo
6	04/08/2015	-20	886,542	Piezometro asciutto
7	21/01/2016	-19,15	887,392	Acqua di fondopozzo
8	15/04/2016	-19,55	886,542	Piezometro asciutto
9	05/07/2016	-19,55	886,542	Piezometro asciutto

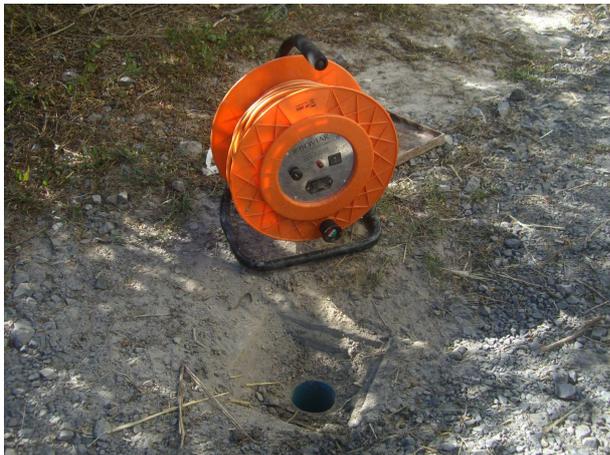
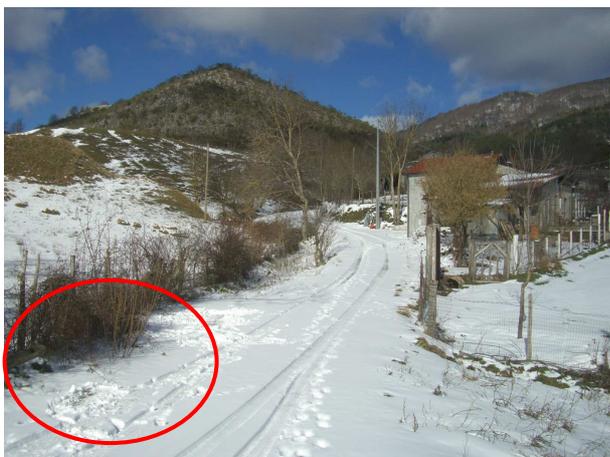
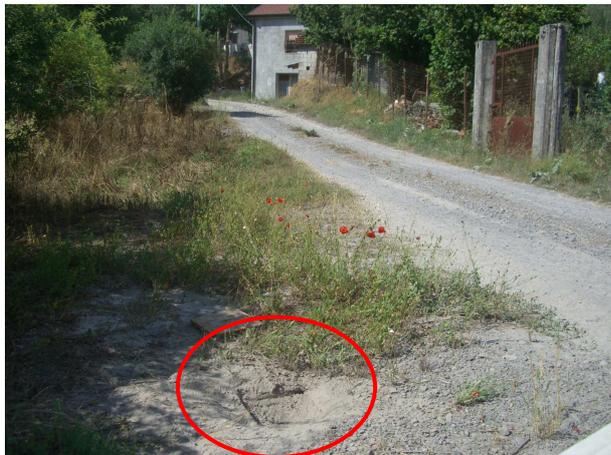
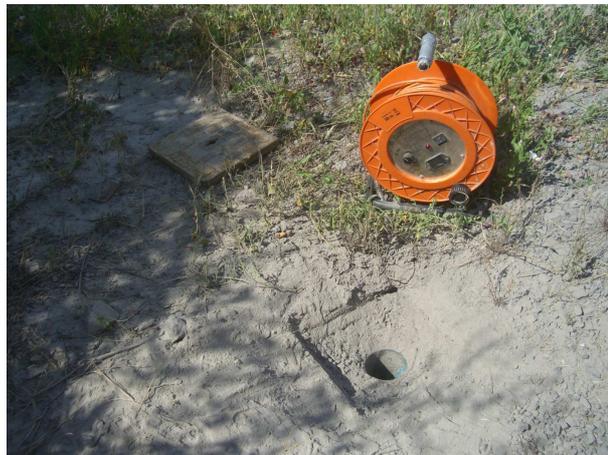
Acq. sotterranee
A sot_21

- Il piezometro A_SOTT_21 (sulla strada provinciale SP241): Le analisi di laboratorio eseguite sui campioni d'acqua prelevati non hanno riscontrato superamenti dei limiti normativi. Si segnala che il piombo è tornato a valori di <1 µg/l; l'Arsenico presenta concentrazioni di 1,2 µg/l; il Rame riscontra la massima concentrazione rilevata ad oggi con valore di 54 µg/l; Calcio e Sodio in aumento.
