TRATTA A.V./A.C. TERZO VALICO DEI GIOVI
PROGETTO ESECUTIVO

Rapporto annuale 2016 Monitoraggio Ambientale Corso d'Opera Vibrazioni – Lotto1

Il presente documento illustra i risultati relativi al monitoraggio ambientale della componente “Vibrazioni” eseguito per il lotto 1 nel 2016 nella fase di Corso d’ Opera.

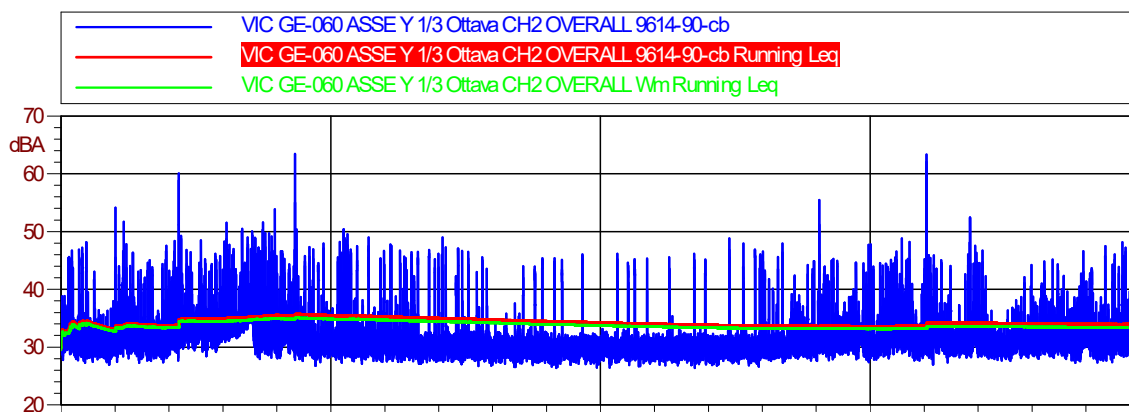
Il posizionamento dei sensori è stato effettuato mediante fissaggio ad un supporto metallico posizionato sulla pavimentazione del solaio. I sensori sono stati sempre collocati in ambienti di vita selezionando dove possibile i solai di luce più elevata e collocando la strumentazione in posizione centrale per cogliere i valori corrispondenti alla massima risposta dinamica delle strutture soggette a sollecitazione.

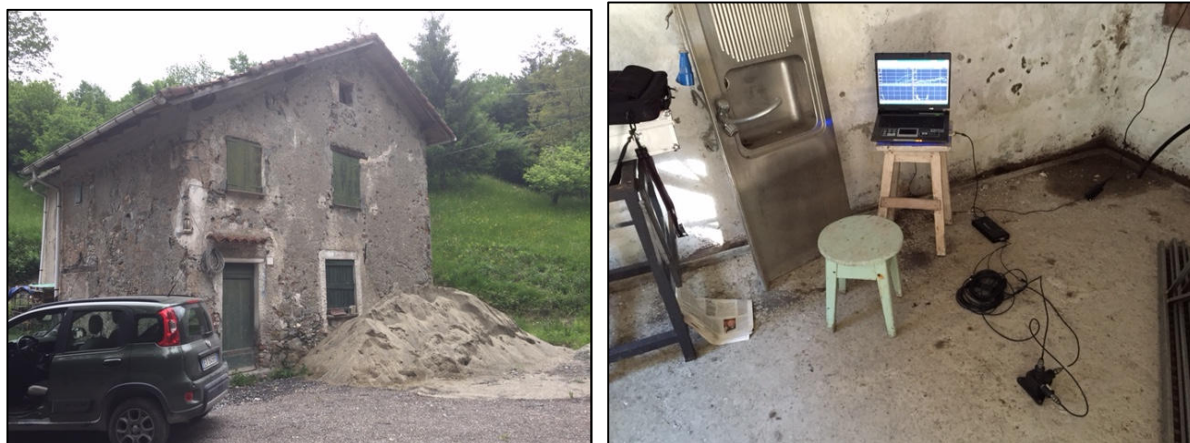
Figura 4.2.2 Rapporto fotografico VIC-FR-020

Il ricettore è un edificio residenziale di 2 piani f.t. situato nella Valle di Castagnola a circa 50 metri di distanza dalla Strada Provinciale SP 163, che in questo tratto prende il nome di Via Montegrappa. Immediatamente a Sud del fabbricato è presente il cantiere di armamento CA29 del cantiere di servizio CSP1. Le attività lavorative in oggetto sono state monitorate entrambe nel mese di Maggio 2016 per i punti di misura VIC-FR-020 e VIC-FR-030.

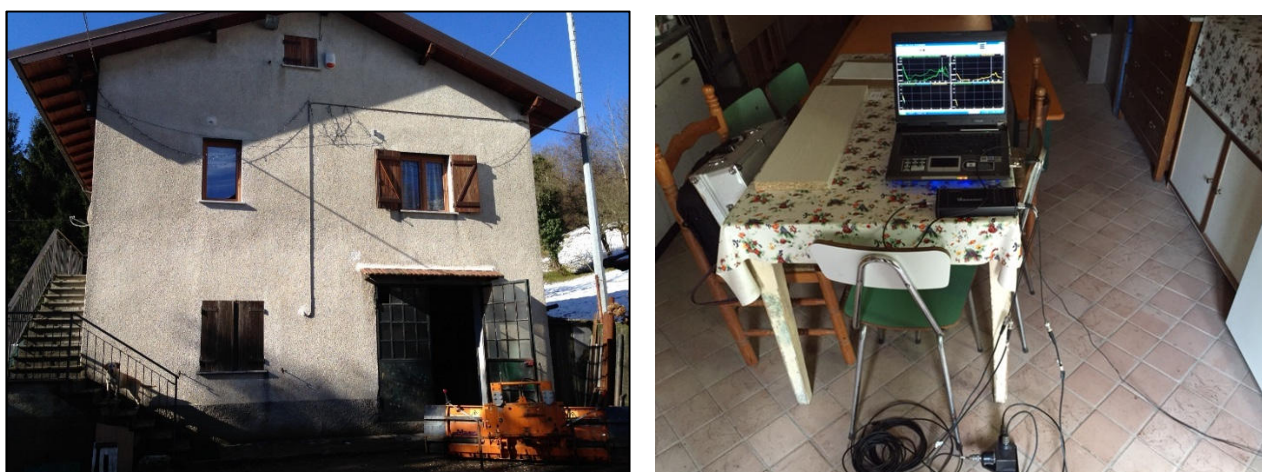
Figura 4.3.3 Rapporto fotografico VIC-FR-030

Il ricettore è un edificio residenziale di 2 piani f.t. situato nella Valle di Castagnola, a circa 70-100 metri di distanza dalla Strada Provinciale SP163. A Sud di tale fabbricato è prevista l'apertura del cantiere di armamento CA18 del cantiere operativo COP2 e il cantiere di armamento CA29 del cantiere di servizio CSP1.

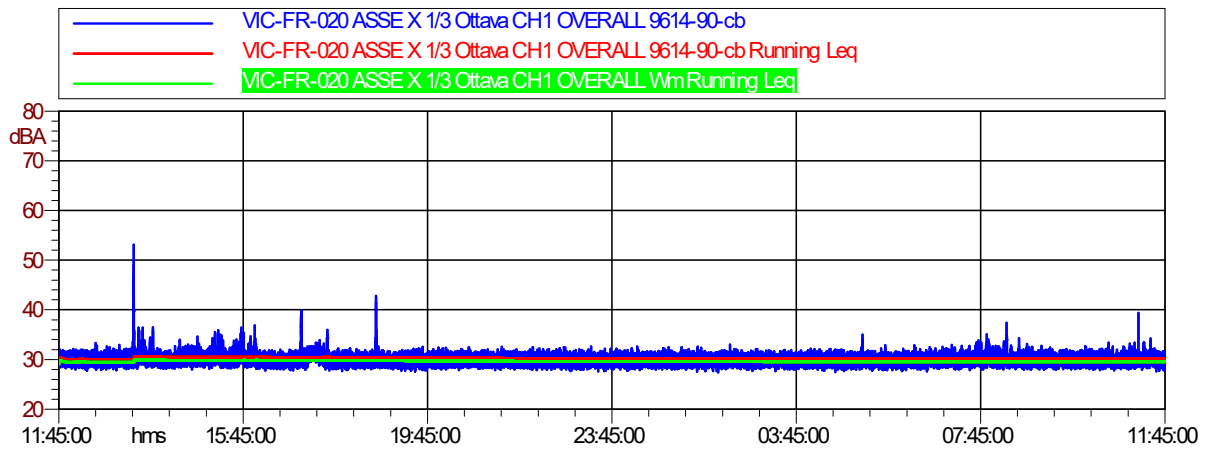
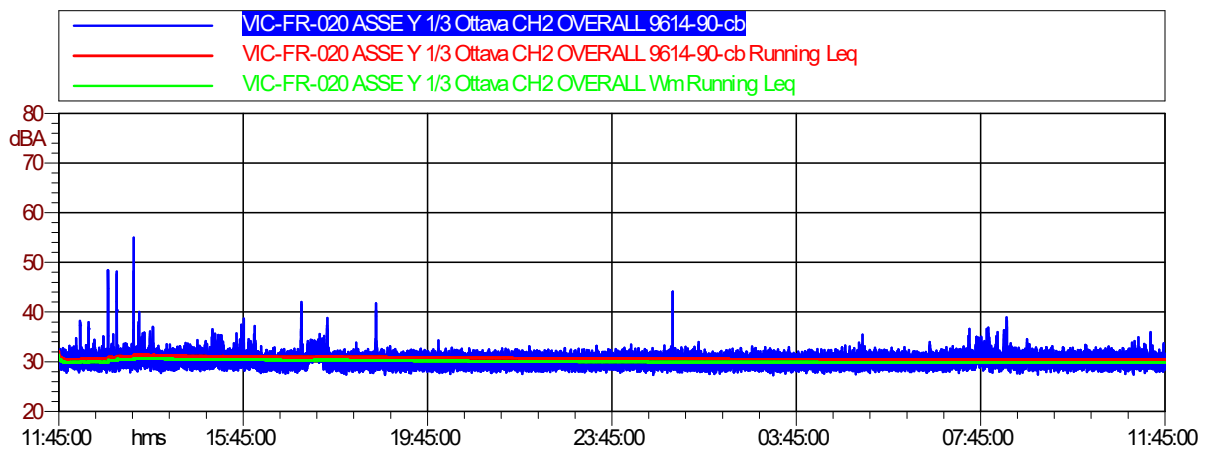
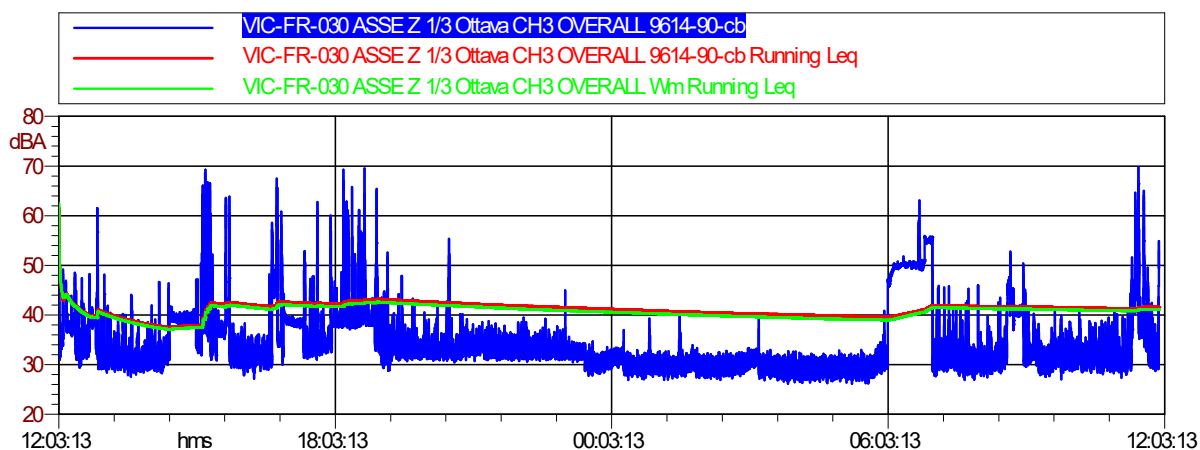
Di seguito viene riportata, per ogni singolo canale (asse) della terna accelerometrica, la time-history del valore dell’accelerazione ponderata con il filtro per assi combinati UNI 9614 e l’andamento del Running Leq.

Figura 4.2.3 Time-History Asse X

Figura 4.2.4 Time-History Asse Y

Figura 4.2.5 Time-History Asse Z

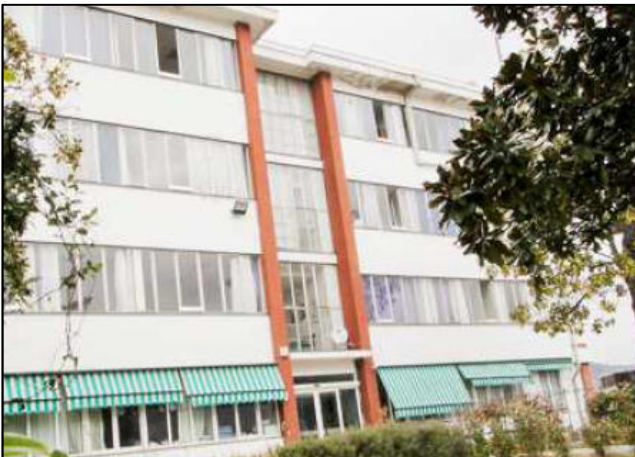
Figura 4.3.3 Rapporto fotografico VIL-GE-070

Il punto di monitoraggio VIL-GE-070 è un edificio di 4 piani f.t. situato in Via Rocca dei Corvi. Il fabbricato è una struttura intelaiata in c.a. in buone condizioni di conservazione. La postazione è localizzata al piano terra. A circa 85 metri in direzione Ovest è presente la linea ferroviaria storica Milano-Genova.

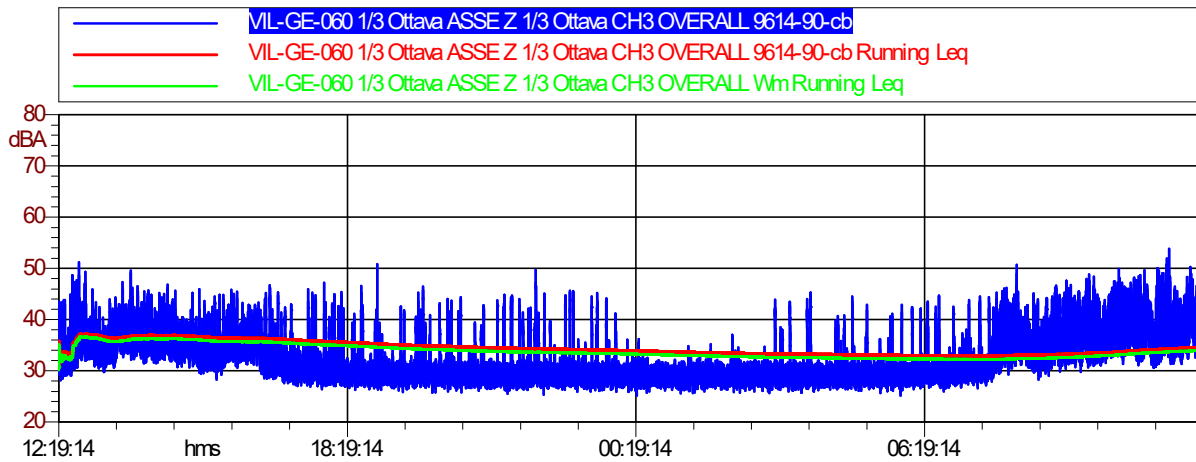
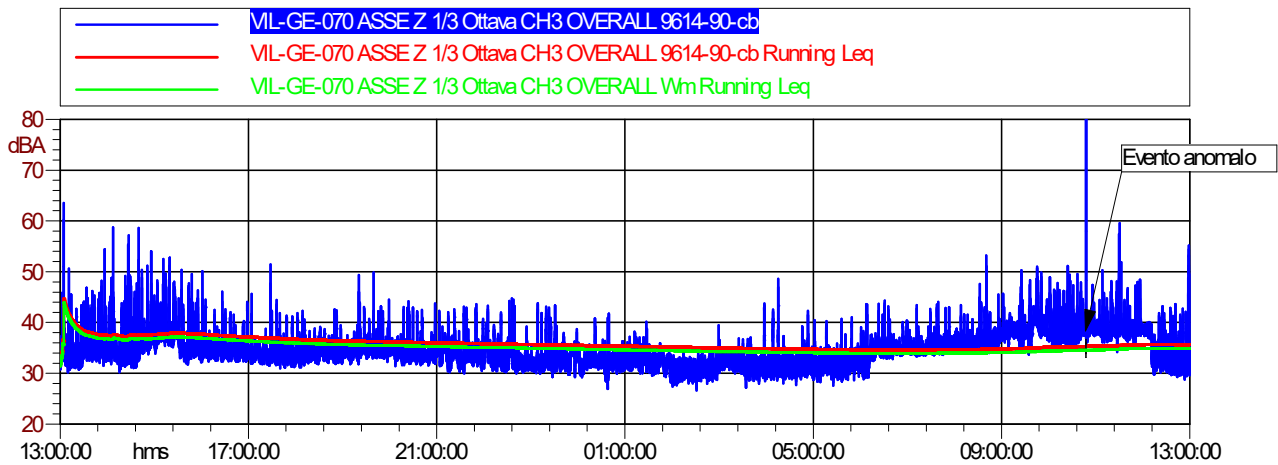
Nelle pagine seguenti si restituiscono, per ogni singolo asse della terna accelerometrica, le time-histories del livello di accelerazione ponderata con filtro per assi combinati UNI 9614 e l'andamento del Running Leq.

Figura 4.3.4 Time-History Asse X

Figura 4.3.5 Time-History Asse Y

Figura 4.3.6 Time-History Asse Z

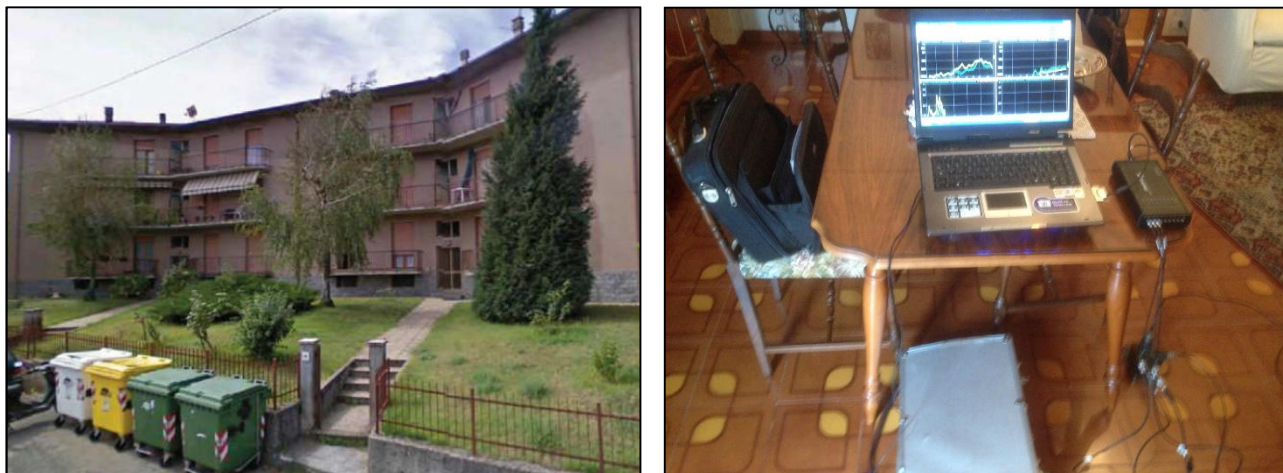
Figura 4.5.2 Rapporto fotografico VIL-CA-020

Il ricettore in esame è un edificio residenziale di 4 piani f.t situato nel Comune di Carrosio. Il fabbricato dista circa 20 metri dalla Strada Provinciale SP160. Il sensore è collocato al I piano f.t.

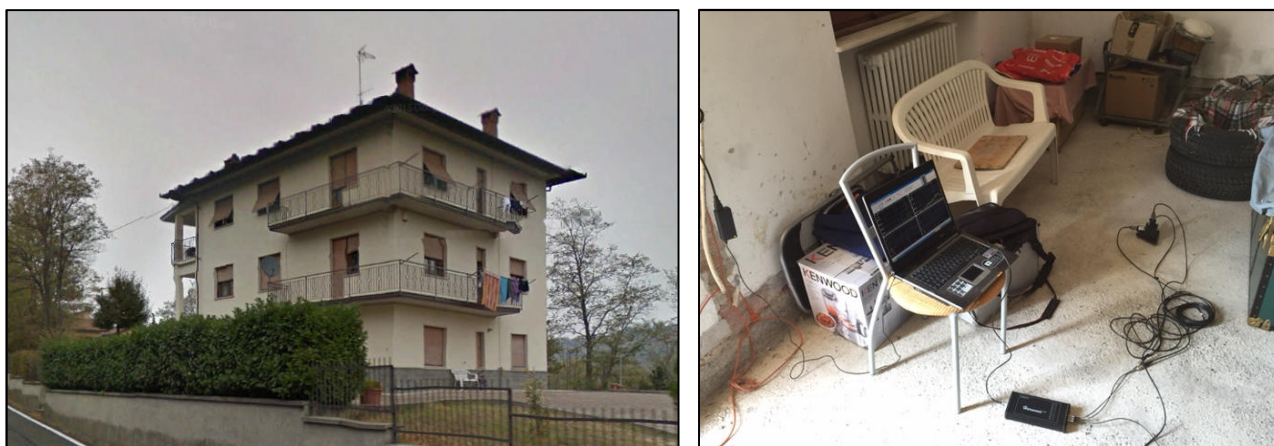
Figura 4.5.3 Rapporto fotografico VIL-GA-010

Il fabbricato indicato nel PMA con la codifica VIL-GA-010 è un edificio a destinazione d'uso residenziale di 3 piani f.t. con struttura in cemento armato.

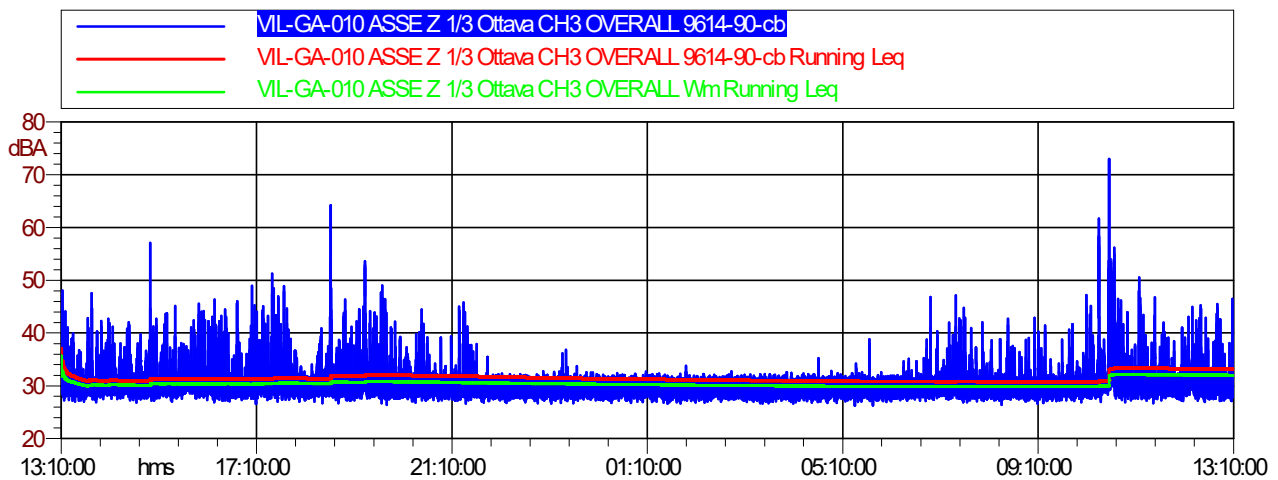
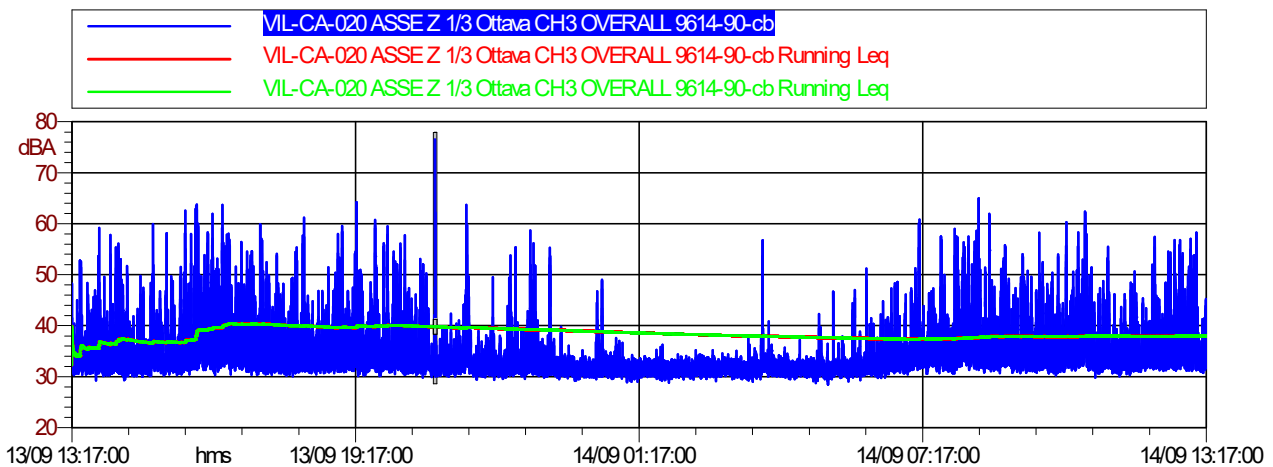
Nella pagina seguente viene riportata, per ogni singolo canale (asse) della terna accelerometrica, la time-history del valore dell'accelerazione ponderata con il filtro per assi combinati UNI 9614 e l'andamento del Running Leq.

Figura 4.5.7 Time-History Asse X VIL-GA-010

Figura 4.5.7 Time-History Asse X VIL-CA-020

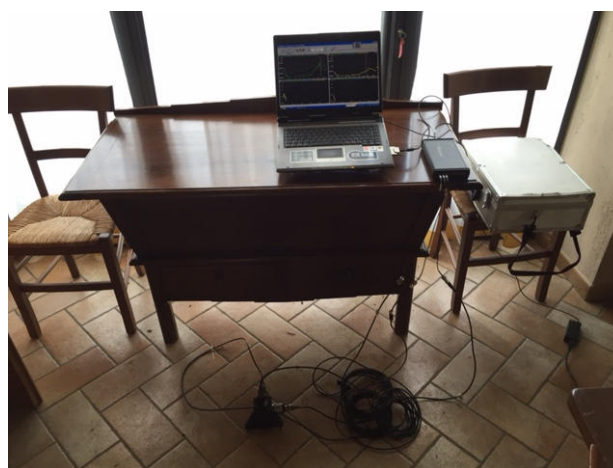
Figura 4.9.2 Rapporto fotografico VIL-GA-020

Il ricettore è un edificio residenziale di 2 piani f.t. localizzato in direzione Nord dal cantiere di nuova viabilità identificato con la WBS NV21.

Gli esiti delle misurazioni di vibrazioni eseguite nell'anno Aprile 2016 presso la stazione di monitoraggio identificata con la sigla VIL-GA-020 hanno presentato livelli di accelerazione di entità trascurabile in riferimento ai possibili effetti sulle persone. In particolare sono stati registrati livelli di accelerazione inferiori a quelli riscontrati in fase di Ante Operam. Pertanto, si può concludere asserendo che le attività lavorative sotto osservazione non hanno provocato un degrado del clima vibrazionale dell'area indagata e, soprattutto, non hanno cagionato alcun disturbo ai soggetti esposti.

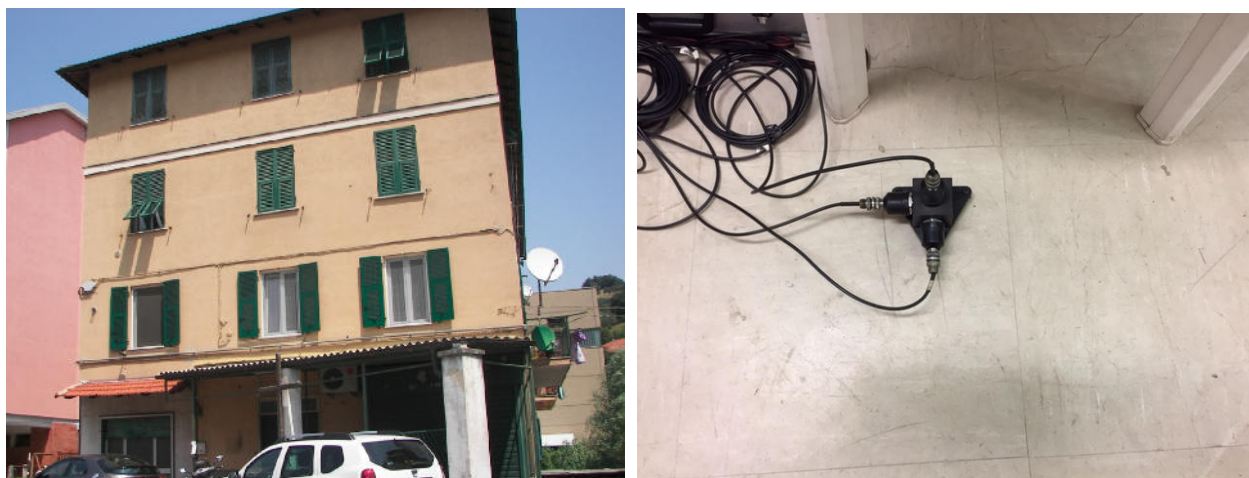
Figura 4.7.2 Rapporto fotografico VIL-CM-010

Il ricettore è un edificio residenziale di 4 piani f.t. localizzato in direzione Nord dal cantiere di nuova viabilità identificato con la WBS NV08.

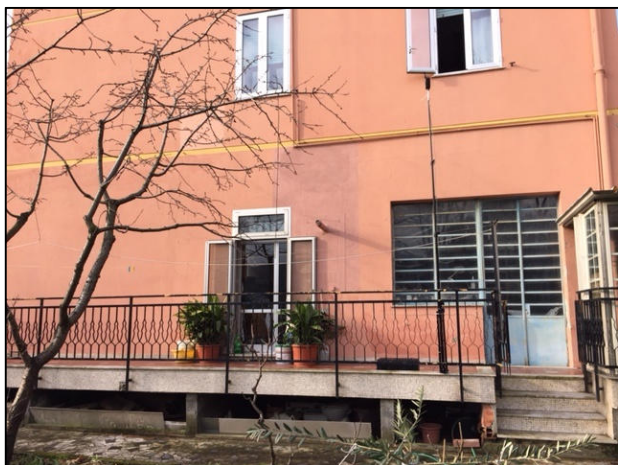
Figura 4.8.2 Rapporto fotografico VIC-GE-500

La stazione di indagine VIC-GE-500 è un edificio a destinazione d'uso residenziale di 3 piani f.t. situato in Salita Ca' dei Trenta. Il ricettore è inserito su uno dei versanti pedemontani che circondano la città di Genova. Il fabbricato dista circa 40 m ad Est del tracciato della linea AV/AC Terzo valico dei Giovi e circa 140 m ad Est della linea ferroviaria Milano-Genova.

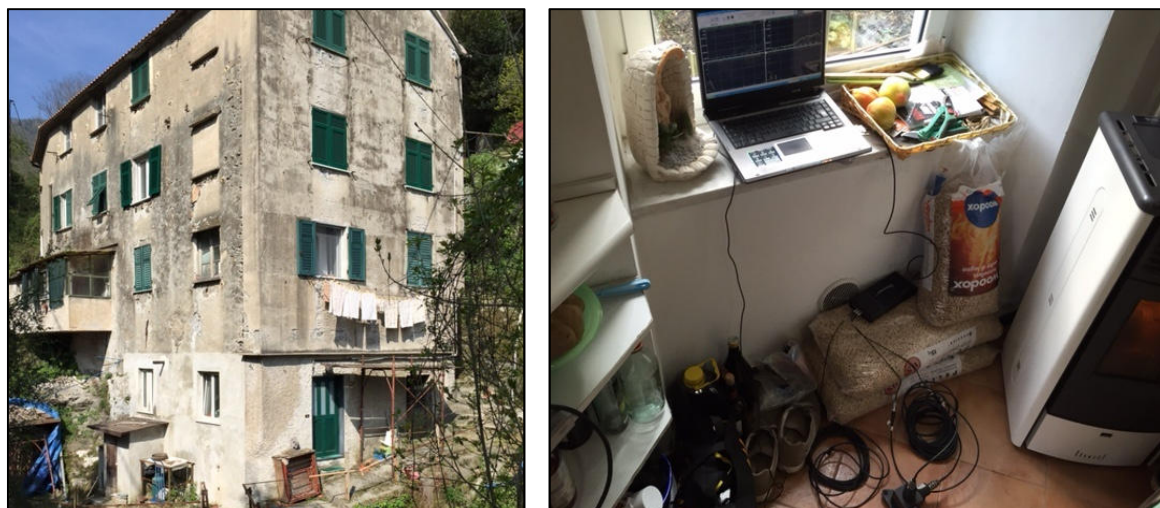
4.4.1 Rapporto fotografico VIC-GE-550

Le suddette lavorazioni sono state monitorate attraverso la rilevazione vibrazionale effettuata presso la stazione di monitoraggio indicata nel PMA con la sigla VIC-GE-550. Tale ricevitore è un edificio a destinazione d'uso residenziale di 4 piani f.t. inserito nel tipico contesto dei ripidi versanti pedemontani che circondano la città di Genova. Nelle immediate vicinanze del fabbricato non vi sono infrastrutture viarie e dista circa 50-60 m dal viadotto in progetto che attraversa l'impluvio.

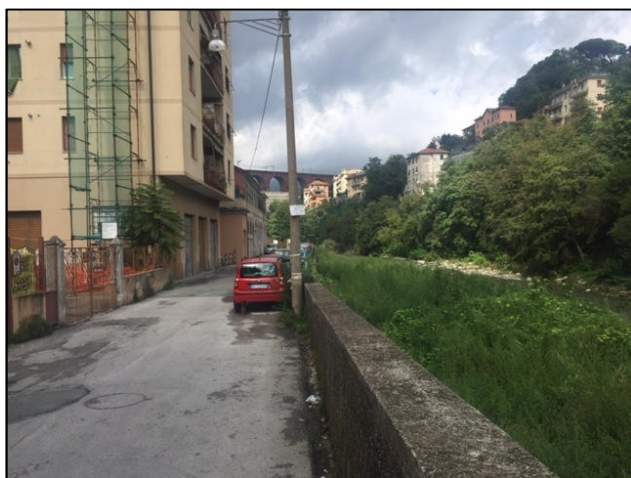
Figura 4.9.2 Rapporto fotografico VIL-GE-080

Il ricettore è un edificio residenziale di 5 piani f.t. localizzato in direzione Nord-Ovest dal cantiere di nuova viabilità identificato con la WBS NV07.
