Trans Adriatic Pipeline	TAP AG Doc. no.:	OPL00-C30373-150-Y-TRS-0001	Rev. No.:	0
	Doc. Title:	Cartografia dei fondali antistanti la località di San Foca	Page:	2 of 48

Allegato 1 Cartografia dei fondali antistanti la località di San Foca

1. Metodologie

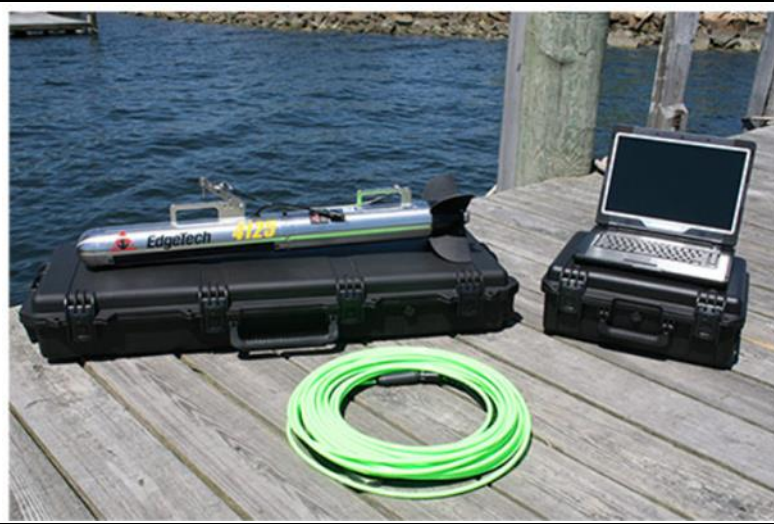
Figura 1.2 Il sistema side scan sonar impiegato per i rilievi

Nei giorni dal 14 al 16 giugno sono stati effettuati i rilievi mediante side scan sonar. Per l'esecuzione del rilievo è stato utilizzato un sistema Edgetech 4125, a doppia frequenza 400/900Khz (Figura 1.2).

Frequenze (Dual Simultaneo): 400/900 kHz
 Impulso CHIRP EdgeTech's Full Spectrum®
 Range operativo: 150m @ 400 kHz, 75m @ 900 kHz
 Ampiezza orizzontale del raggio: 0.46° @ 400 kHz, 0.28° @ 900 kHz
 Ampiezza verticale del raggio: 50°
 Risoluzione: 400 kHz: 2.3 cm, 900 kHz

Diametro: 9.5 cm
 Lunghezza: 112 cm
 Peso in aria: 20 kg
 Sensori: Rotta, Pitch, Roll, Profondità

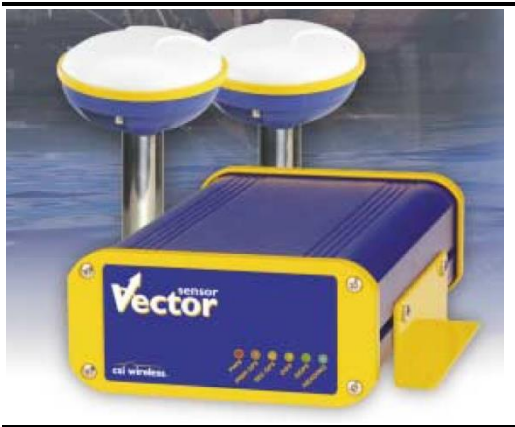
Figura 1.3 Il sistema GPS impiegato per il posizionamento in mare

E' stato impiegato un Dgps Hemisphere Vector (Figura 1.3).

Receiver Type:	L1, C/A code with carrier phase smoothing
Channels:	12-channel, parallel tracking (10-channel when tracking SBAS)
Update Rate:	5Hz position max, 10Hz heading max
Horizontal Accuracy:	<1 m 95% (DGPS)* <5 m 95% (autonomous, no SA)**
Heading Accuracy:	<0.25° rms @ 0.5 m antenna sep. <0.15° rms @ 1 m antenna sep. <0.1° rms @ 2 m antenna sep.
Pitch / Roll Accuracy:	<1° rms @ 0.5m antenna sep.
Rate of Turn:	25°/s max
Start Up Time:	< 60 s typ.
Heading Fix:	< 20 s
GPS Reacquisition:	< 1 s
Antenna Input Impedance:	50 Ω

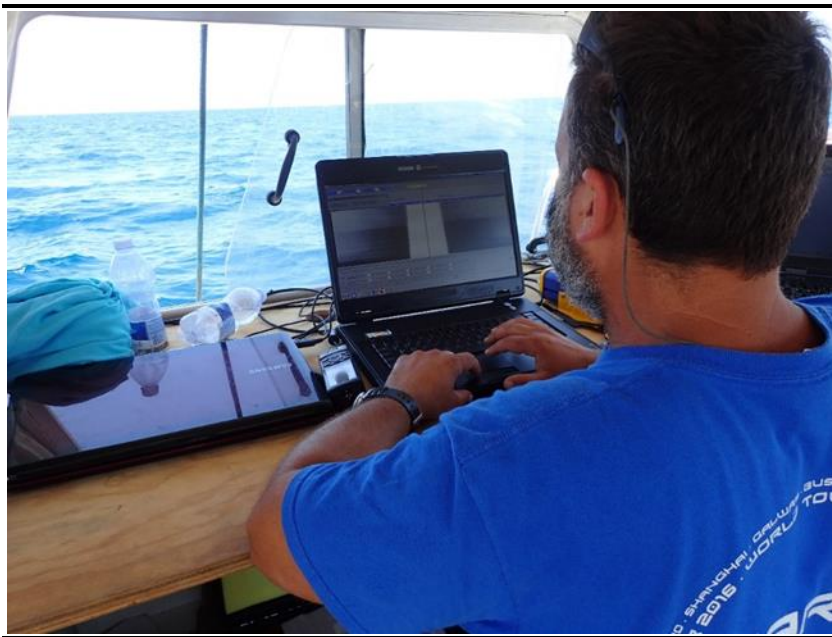
Figura 1.4 L'operatore monitorizza il segnale del side scan sonar proveniente dal fondale

Il supporto delle antenne GPS è stato fissato sul tetto della cabina di comando e l'unità di controllo all'interno della stessa (Figura 1.4). La Top Side del sistema Side Scan Sonar ed i due Pc laptop, uno dedicato per l'acquisizione dei dati e l'altro per la navigazione, sono stati posizionati sul piano di lavoro all'interno della cabina. Il cavo del Side Scan è stato predisposto per il rilascio all'esterno e vincolato su un grillo fissato nella parte centrale del portale di poppa.

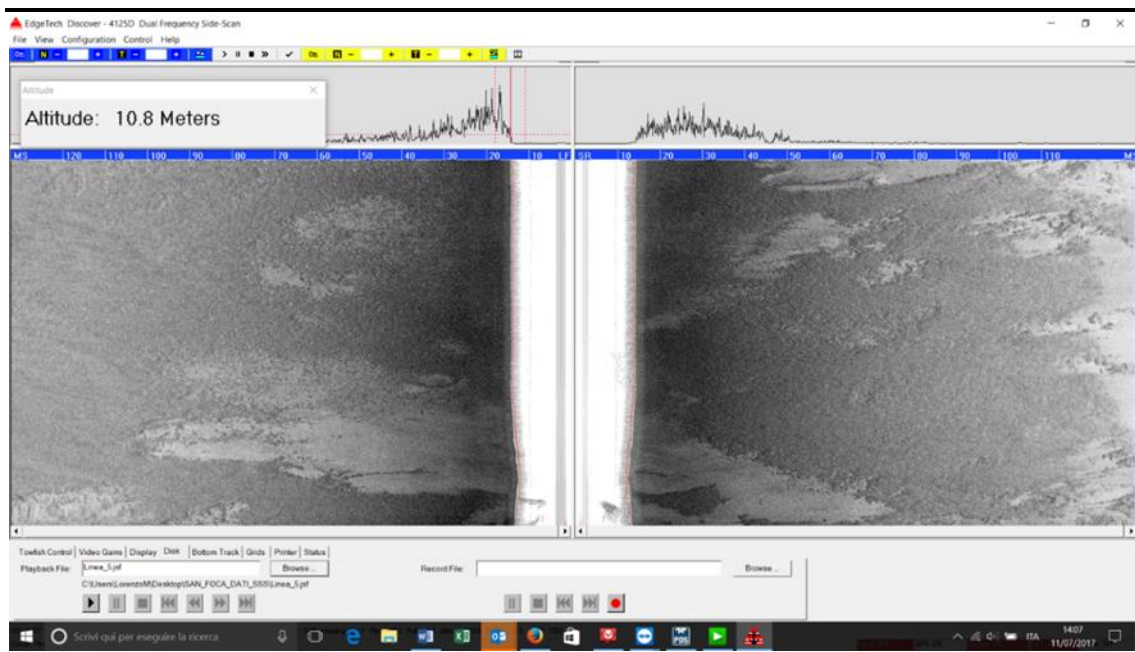
Figura 1.6 Una immagine presa “in tempo reale” del rilievo side scan sonar.

Sono evidenti il valore dell'altezza dal fondale del trasduttore e la risposta acustica proveniente dal fondale.

Durante le fasi di acquisizioni sono stati costantemente inseriti i valori del cable out per il calcolo del layback del trasduttore. Quest'ultimo durante il rilievo ha mantenuto un'altezza dal fondo (Altitude) pari al 10-15% del range (Figura 1.6).

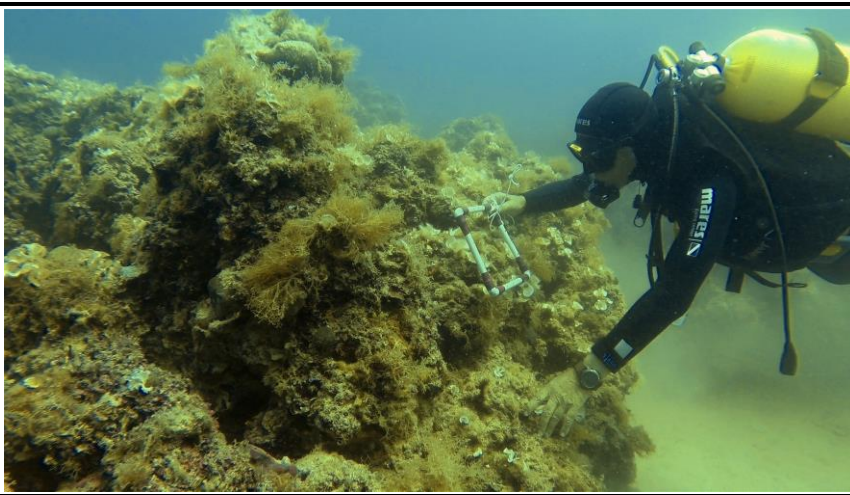
Figura 1.11 Un momento del rilievo sui fondi duri mediante un quadrato standard di 20cm x 20 cm.

Sono state effettuate fotografie all'interno di un quadrato standard di 20x20 cm (Figura 1.11) per descrivere le diverse situazioni presenti secondo la metodica dell'indice COARSE (COralligenous Assessment by ReefScape Estimate), basata sull'approccio RVA (Rapid Visual Assessment) (Gatti et al., 2012; 2015a) modificato.

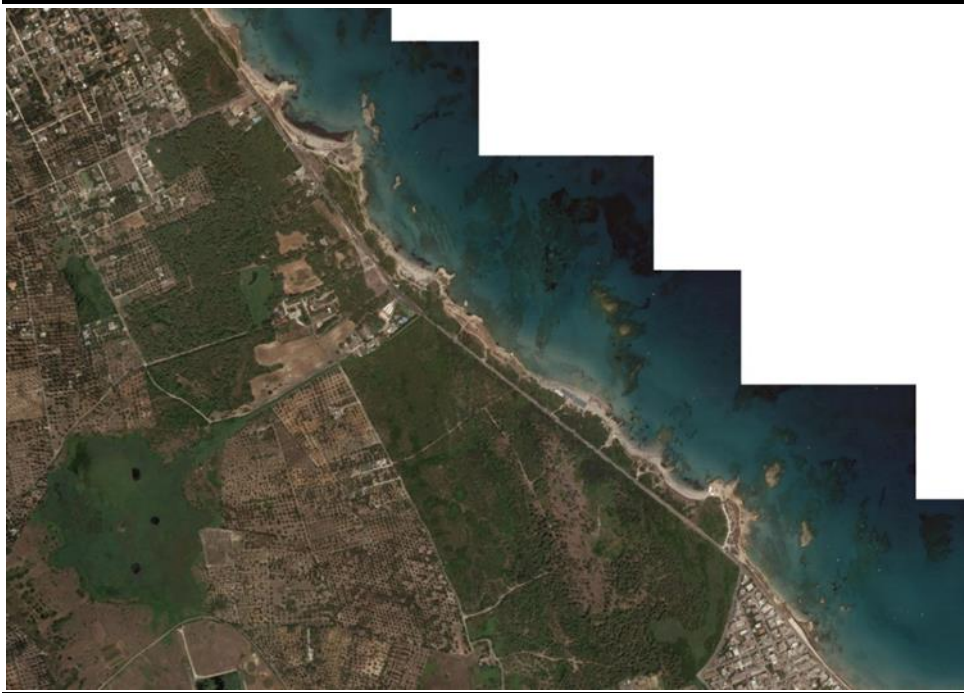
Figura 1.13 Foto satellitare del tratto del litorale di San Foca

L'acquisizione di immagini da satellite del litorale di San Foca (datate 2017) ha permesso di realizzare delle carte di base coerenti con l'effettiva linea di costa rendendo possibile anche comprendere la morfologia dei fondali più costieri (Figura 1.13). Le immagini dell'area di studio sono state estrapolate dalla piattaforma di Google per mezzo del software Noni Map View 0.33. Data l'elevata qualità delle foto estrapolate, sono state selezionate tante immagini di piccola dimensione che sono state esportate su GIS e, quindi, georeferenziate in funzione delle coordinate di punti noti forniti dal suddetto software.

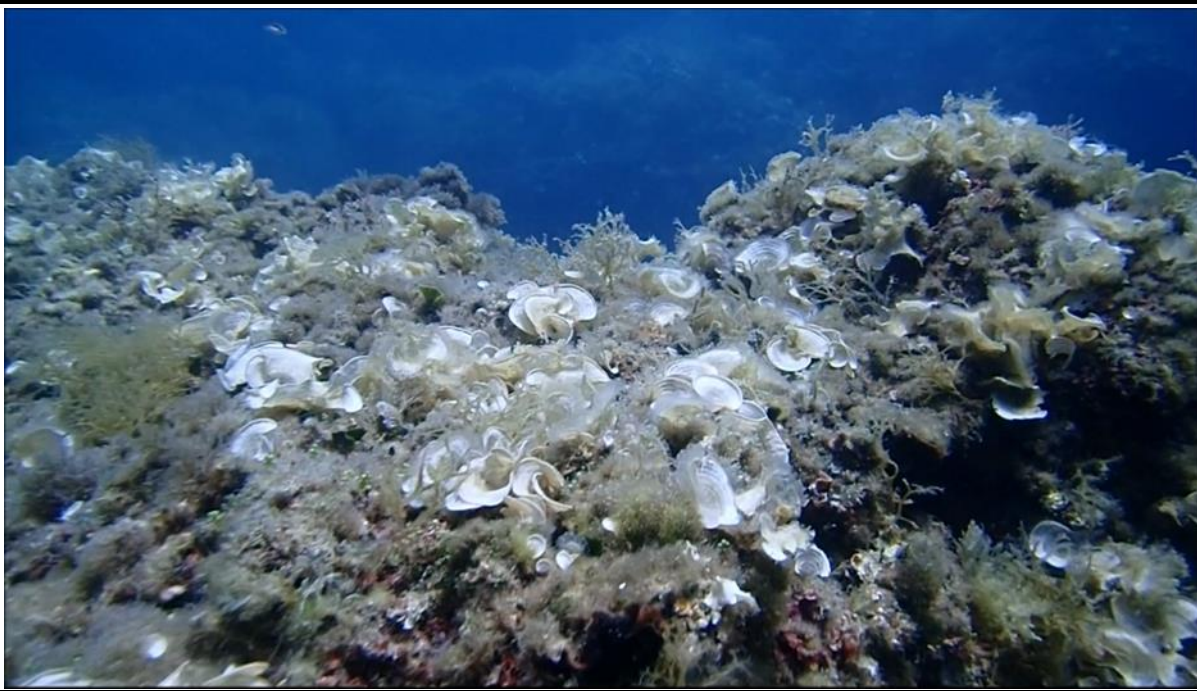
Figura 2.4 Popolamento ad alghe infralitorali fotofile dei fondi duri, orizzontali

Il substrato nelle parti più superficiali, lungo le pareti orizzontali o sub-verticali è caratterizzato da un popolamento ascrivibile a quello delle alghe infralitorali fotofile, con dominanza di *Padina pavonica* e Dictyotales (Figura 2.4).

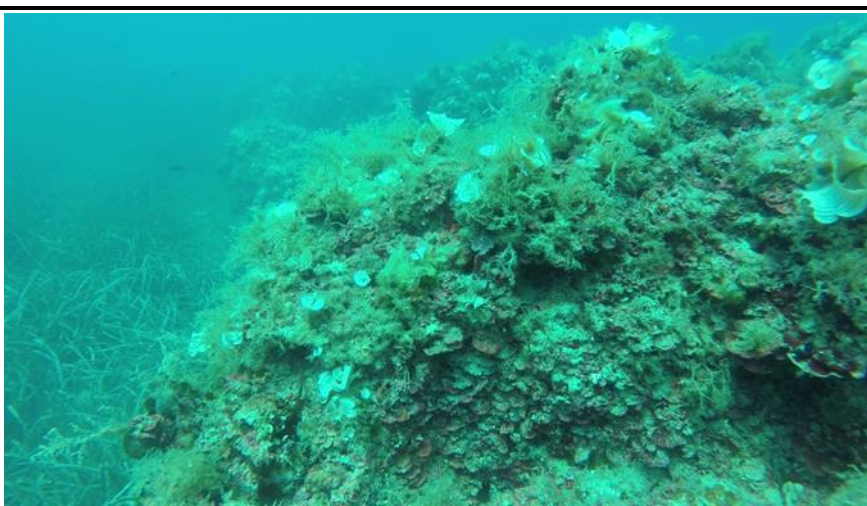
Figura 2.5 Il passaggio dall'infralitorale fotofilo sulla porzione più orizzontale della rocca all'infralitorale sciafilo sulla parete più verticale

Quando l'inclinazione del substrato aumenta, o in condizioni di scarsa illuminazione, l'infralitorale fotofilo lascia spazio ad un popolamento più sciafilo, caratterizzato da un vero e proprio bioconcrezionamento. Partecipano a questo bioconcrezionamento diverse specie di alghe rosse, policheti, briozoi e spugne. Nella foto seguente (Figura 2.5) si vede bene il passaggio dall'infralitorale fotofilo sulla porzione più orizzontale del substrato all'infralitorale sciafilo sulla parete più verticale.

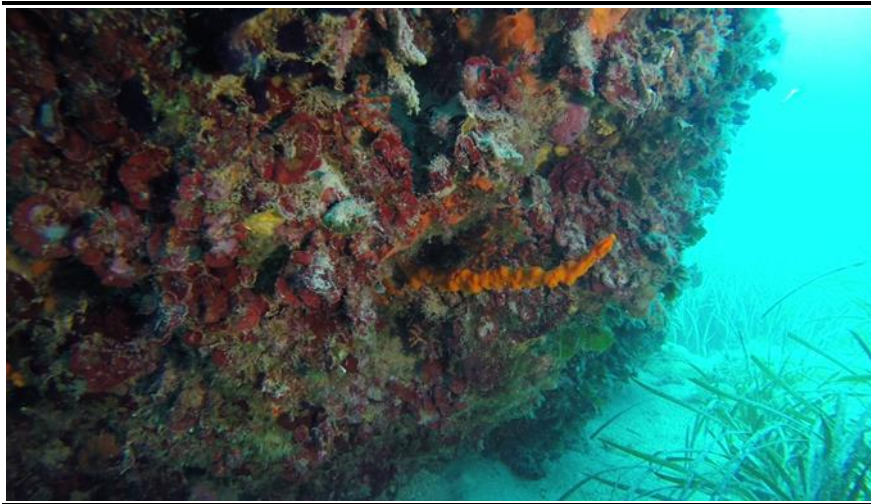
Figura 2.6 Un aspetto del popolamento sciafalo delle pareti verticali, nella parte più in ombra. Il popolamento è dominato dalle alghe rosse incrostanti e non, briozoi, poriferi

Sulle pareti verticali è presente un popolamento algale infralitorale sciafilo, con presenza dell'alga *Udotea petiolata*, e un vero e proprio bioconcrezionamento, che, come si vede dalla fotografia seguente, è costituito prevalentemente dall'alga rossa *Peyssonnelia squamata*, da tubi di policheti serpulidi, poriferi *Petrosia ficiformis*, *Axinella polypoides* e *A. verrucosa* e madreporari solitari.

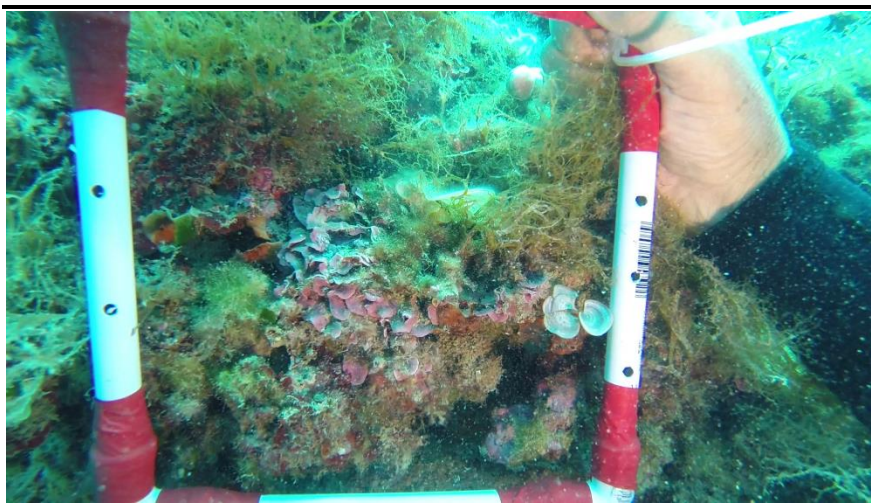
Figura 2.7 Specie tipicamente fotofile alghe verdi (Dictyotales) e convivono con specie tipicamente sciafile (alga rossa *Mesophyllum expansum*) nella zona di passaggio tra i due ambienti

Le fotografie seguenti sono state fatte con un frame standard di 20cm x 20 cm, per stimare la presenza e abbondanza delle specie presenti, utile per un confronto nel tempo delle situazioni ritrovate.

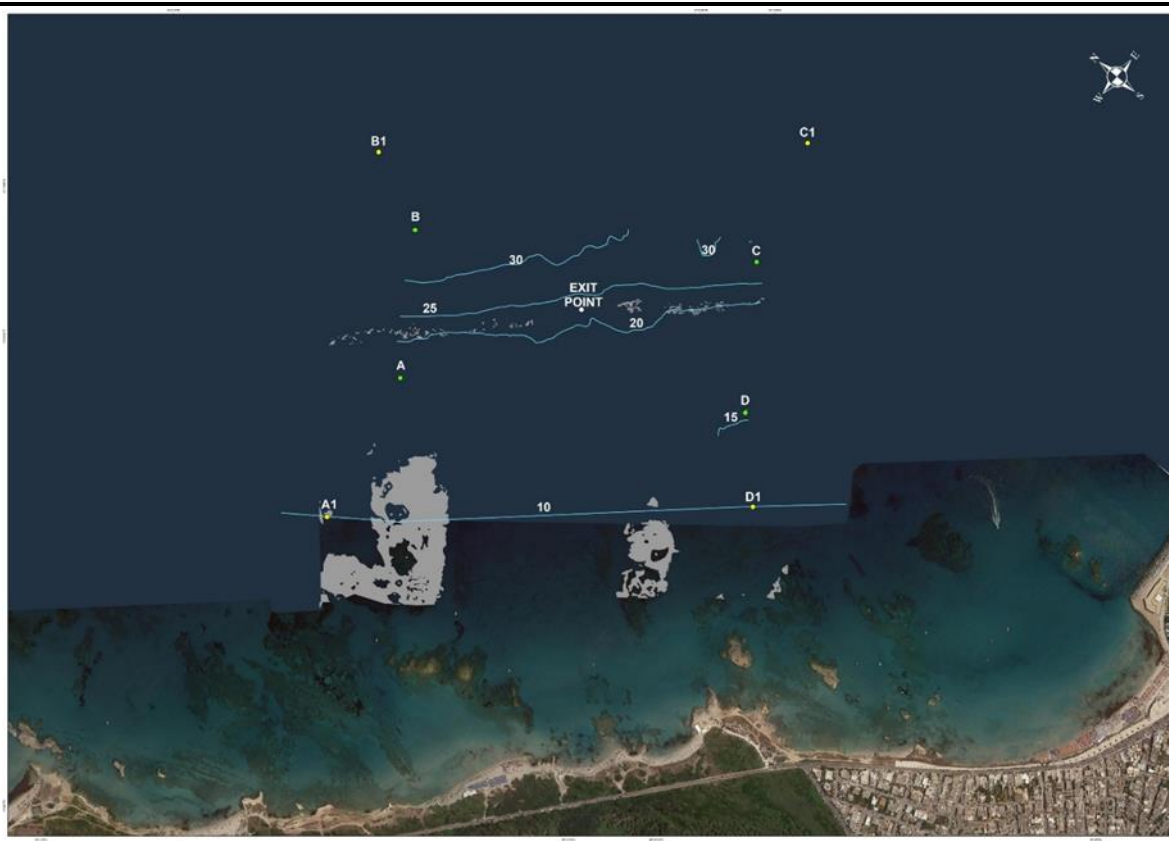
Figura 2.12 Attuale presenza della prateria di Posidonia di S. Foca

Alla luce dei rilievi effettuati, è apparso evidente che una volta l'area era occupata da una prateria di *Posidonia oceanica* ormai estinta (Figura 2.11), di cui esistono nella zona costiera ancora limitate parti in buone condizioni (Figura 2.12). Tale regressione ha una storia antica. In questa zona non era già più presente Posidonia nell'”Inventario e Cartografia delle praterie di Posidonia nei compartimenti marittimi di Manfredonia, Molfetta, Bari, Brindisi, Gallipoli e Taranto” del 2006 né tantomeno nella precedente “Mappatura delle praterie di Posidonia oceanica delle regioni Liguria, Toscana, Lazio, Basilicata e Puglia” (Snamprogetti – Ministero Marina Mercantile) del 1991. Ancora, non era segnalata la presenza della Posidonia in questa area nel sito web del Ministero Ambiente – Progetto SIDIMAR, nel 1997 (Figura 2.13).

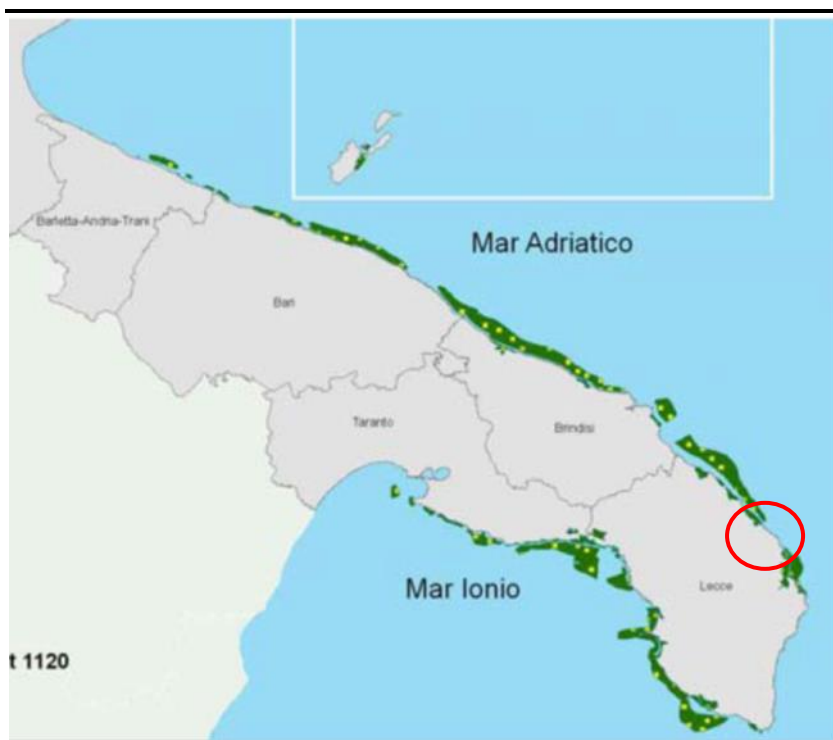
Figura 2.14 I SIC (Siti di Interesse Comunitario) istituiti dalla Regione Puglia ai sensi della Direttiva Habitat 92/43/CEE. La zona di S.Foca non presenta SIC in mare (cerchio rosso)

L'assenza di praterie di *Posidonia oceanica* in questa area ha portato la Regione Puglia ad escluderla dalla istituzione di Siti di Interesse Comunitario (SIC), come invece è stato fatto per le altre praterie della Regione (Figura 2.14). (N.B. In Mediterraneo, secondo la vigente normativa europea, i SIC da proteggere sono attualmente le praterie di Posidonia e il Coralligeno). La Rete Natura 2000 nella Regione Puglia è costituita attualmente da 21 SIC marini finalizzati alla protezione degli habitat "praterie di Posidonia", "lagune costiere" e "grotte sommerse o semisommerse", di seguito elencate:

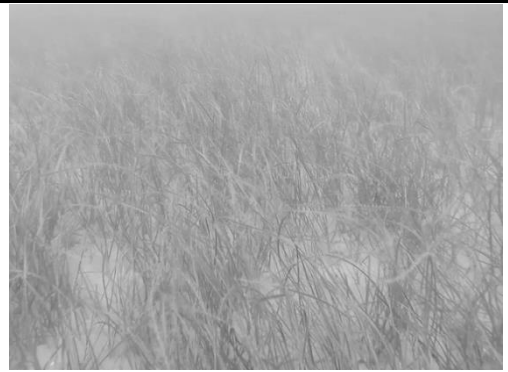
1. *Cymodocea nodosa* ad elevata densità (zona ad ovest dell'Exit Point)

Il segnale del Side Scan Sonar (a sinistra) si presenta di un colore grigio piuttosto uniforme e omogeneo dato dal moderatamente elevato backscatter (diffrazione dell'impulso acustico) del fondo marino. La ripresa video evidenzia la presenza sul fondale di un prato compatto a *Cymodocea nodosa*. In questo tratto di fondale sono scarsamente riconoscibili chiazze di sabbia all'interno del prato di *Cymodocea* (a destra).

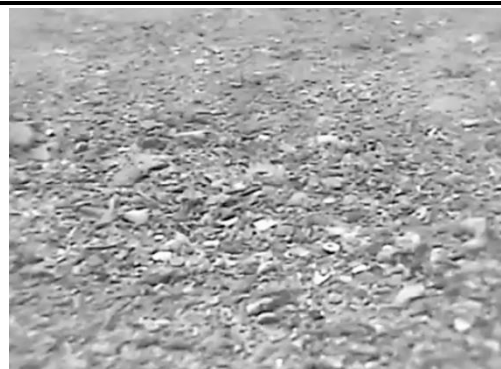
2. *Cymodocea nodosa* a bassa densità (zona a nord dell'Exit Point)

Il segnale del Side Scan Sonar (a sinistra) possiede un backscatter più elevato indicando la presenza di un fondale a granulometria più grossolana. Questo substrato, situato a nord dell'exit point, si caratterizza, infatti, per la presenza di detrito organogeno solo parzialmente colonizzato dalla fanerogama *Cymodocea nodosa* (a destra).

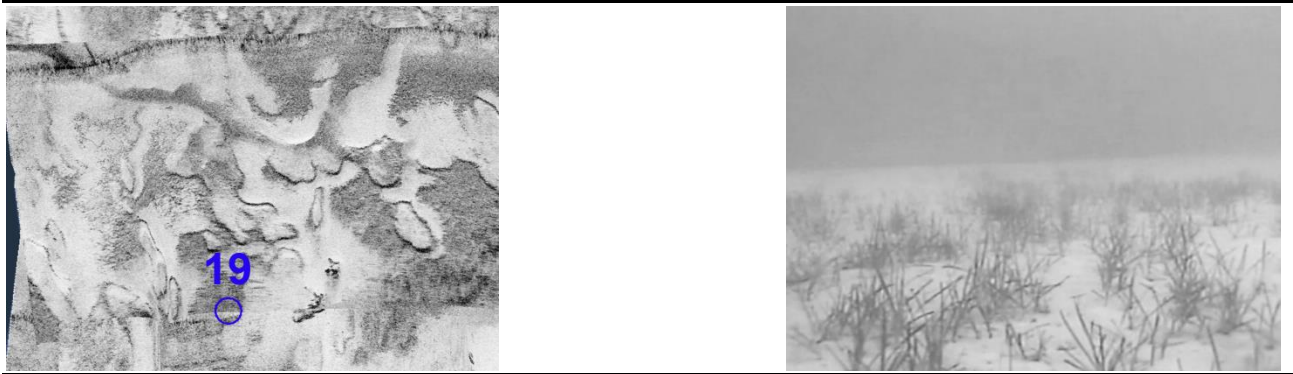
18. *Cymodocea nodosa* a densità elevata

Il segnale del Side Scan Sonar (a sinistra) si presenta piuttosto uniforme per la presenza di un prato compatto a *Cymodocea nodosa*. In questo punto sono poche e scarsamente riconoscibili le chiazze di sabbia all'interno del prato di *Cymodocea nodosa* (vedi foto accanto).

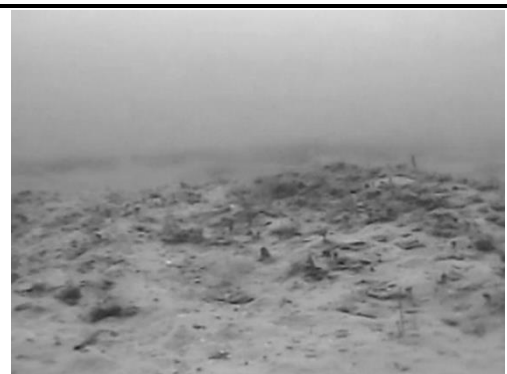
27. Matte morta di *Posidonia oceanica*

La risposta del Side Scan Sonar che si ha in questa area è quella relativa alla matte morta di *Posidonia oceanica*. Essa si riconosce per la presenza di segnali grigi con scalini bianchi, che danno un'idea di leggermente ondulato (a sinistra). Questo segnale indica la presenza di affioramenti dal fondale di materiale di scarsa consistenza, a volte più evidenti, a volte meno evidenti perché insabbiati. La ripresa video evidenzia come in questo tratto siano presenti alcune aree di matte morta di *Posidonia oceanica* che rappresentano quello che rimane oggi di una prateria ormai relegata alla parte superficiale dell'area di studio. Osservando la sua distribuzione sulla carta, questo segnale sembra rappresentare quello che doveva essere il margine inferiore della prateria.

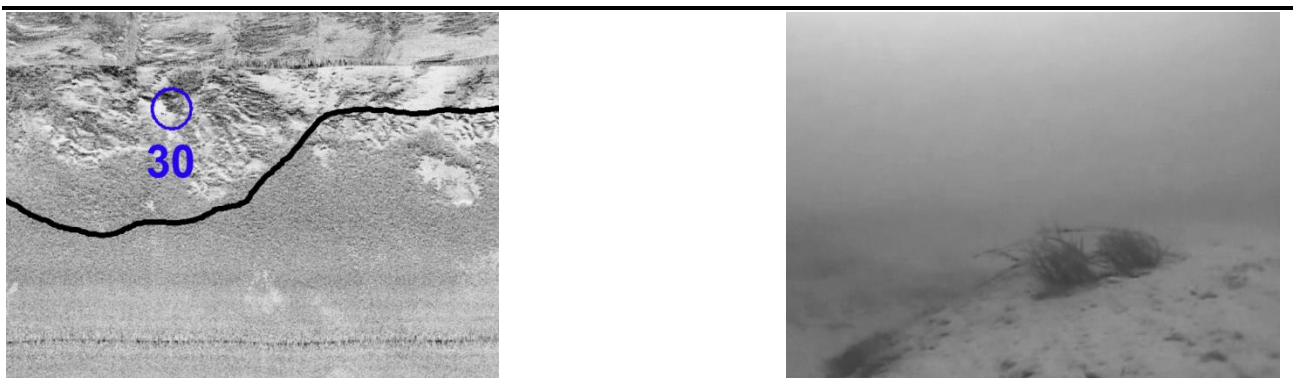
29. *Posidonia oceanica* su matte

In questa zona sono presenti alcuni fasci isolati di *Posidonia oceanica* su matte parzialmente o totalmente insabbiata. Il segnale del Side Scan Sonar, proprio per la scarsità di fasci presenti, è molto simile a quello rilevato per la matte morta, sebbene il backscatter sia leggermente più elevato e l'immagine sonora appaia, quindi, più scura.

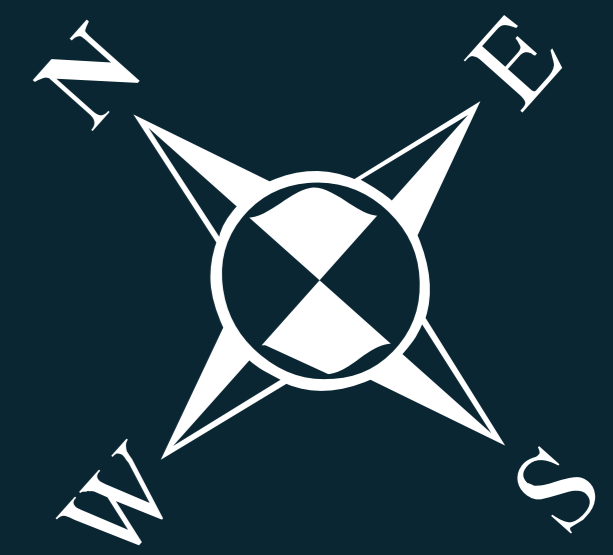
Allegato 1

Cartografia dei fondali antistanti la località di San Foca
