Progetto: Monitoraggio della Falda - Luglio 2017
 Centrale Serene di Termoli (CB)

Tavola: 1 Piezometria Luglio 2017 e Riepilogo Risultati Analitici Monitoraggi 2013-2017

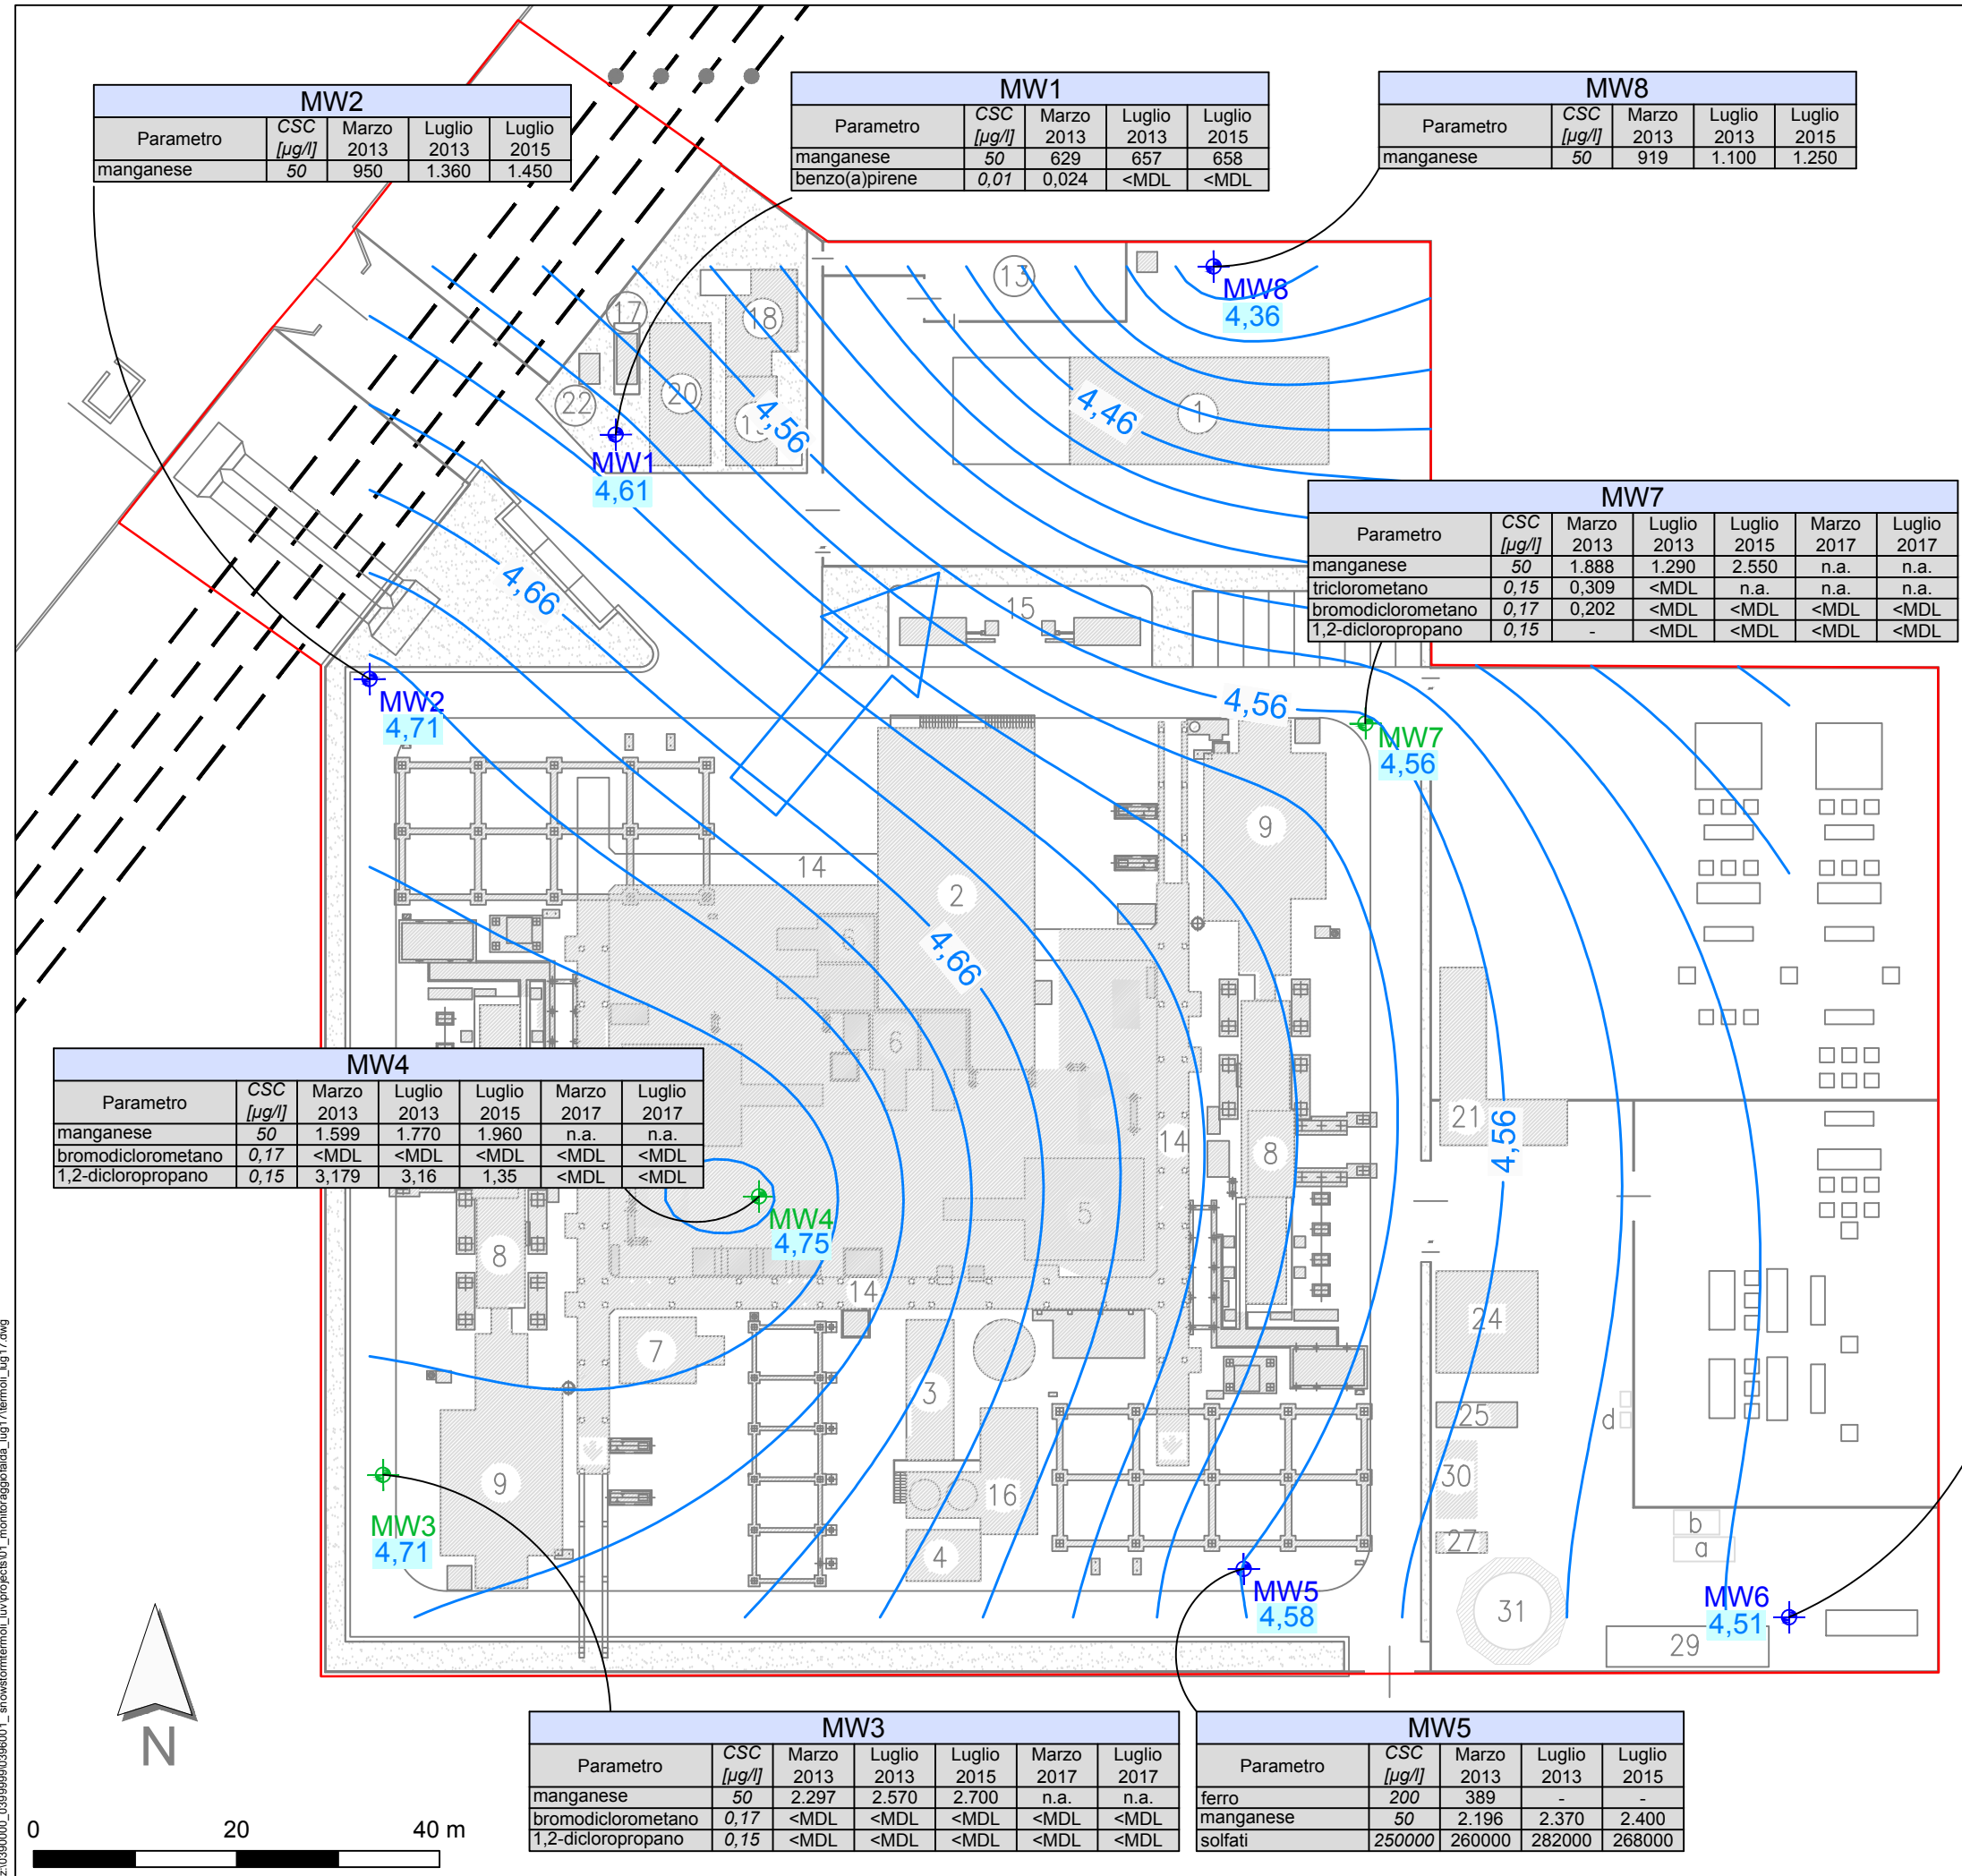
MW7		
Parametro	CSC [µg/l]	Marzo 2013
manganese	50	1.888
triclorometano	0,15	0,309
bromodichlorometano	0,17	0,202

MW2				
Parametro	CSC [µg/l]	Marzo 2013	Luglio 2013	Luglio 2015
manganese	50	950	1.360	1.450

MW1				
Parametro	CSC [µg/l]	Marzo 2013	Luglio 2013	Luglio 2015
manganese	50	629	657	658
benzo(a)pirene	0,01	0,024	<MDL	<MDL

MW8				
Parametro	CSC [µg/l]	Marzo 2013	Luglio 2013	Luglio 2015
manganese	50	919	1.100	1.250

MW7						
Parametro	CSC [µg/l]	Marzo 2013	Luglio 2013	Luglio 2015	Marzo 2017	Luglio 2017
manganese	50	1.888	1.290	2.550	n.a.	n.a.
triclorometano	0,15	0,309	<MDL	n.a.	n.a.	n.a.
bromodichlorometano	0,17	0,202	<MDL	<MDL	<MDL	<MDL
1,2-dicloropropano	0,15	-	<MDL	<MDL	<MDL	<MDL

MW4						
Parametro	CSC [µg/l]	Marzo 2013	Luglio 2013	Luglio 2015	Marzo 2017	Luglio 2017
manganese	50	1.599	1.770	1.960	n.a.	n.a.
bromodichlorometano	0,17	<MDL	<MDL	<MDL	<MDL	<MDL
1,2-dicloropropano	0,15	3,179	3,16	1,35	<MDL	<MDL

MW3						
Parametro	CSC [µg/l]	Marzo 2013	Luglio 2013	Luglio 2015	Marzo 2017	Luglio 2017
manganese	50	2.297	2.570	2.700	n.a.	n.a.
bromodichlorometano	0,17	<MDL	<MDL	<MDL	<MDL	<MDL
1,2-dicloropropano	0,15	<MDL	<MDL	<MDL	<MDL	<MDL

MW5				
Parametro	CSC [µg/l]	Marzo 2013	Luglio 2013	Luglio 2015
ferro	200	389	-	-
manganese	50	2.196	2.370	2.400
solforati	250000	260000	282000	268000

MW6				
Parametro	CSC [µg/l]	Marzo 2013	Luglio 2013	Luglio 2015
ferro	200	408	-	-
manganese	50	364	3.090	3.080
solforati	250000	-	849000	776000
