PROGETTO DEFINITIVO

RIASSETTO IDROGEOLOGICO E MITIGAZIONE DEI RISCHI
NATURALI PRESENTI IN VAL TORREGGIO
Comune di Torre S.Maria (SO)

DICEMBRE 2006

RELAZIONE DESCRITTIVA DELLE OPERE

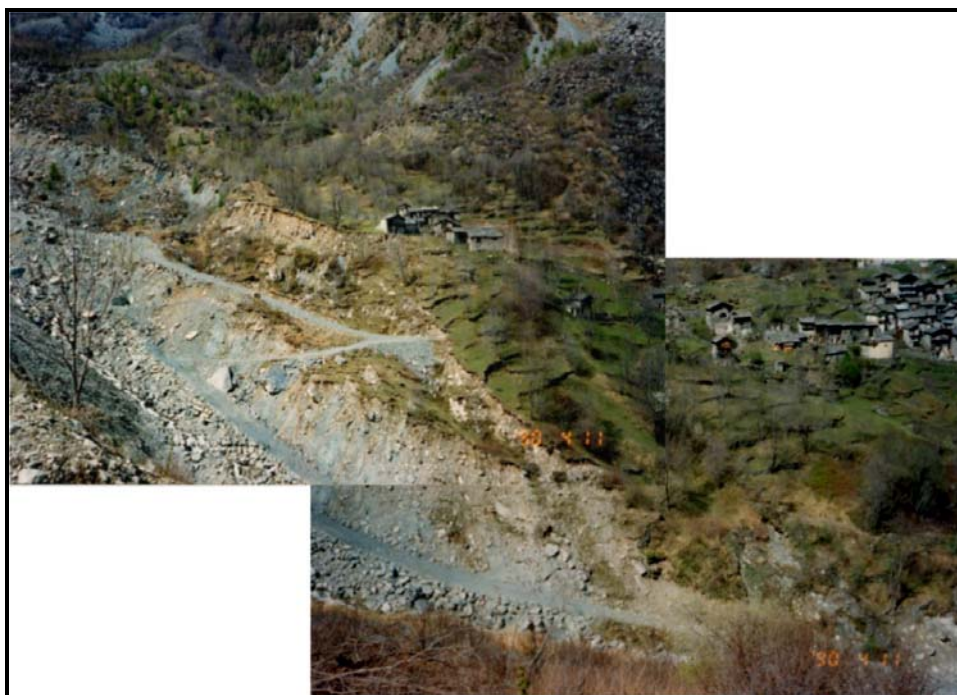
Figura 1 – Versante sotto Braccia prima degli interventi. Si notano i terrazzamenti residui asportati successivamente

- sistemazione e recupero ambientale dell'area, mediante la formazione di opere di ingegneria naturalistica. Tali opere (data la scarsa pendenza del versante) non risultano strettamente necessarie al consolidamento, ma sono importanti per il recupero ambientale. Emerge infatti, per l'assenza di terreno idoneo, la difficoltà del bosco a ricolonizzare sotto quota 1'260 m s.m. ove oggi è attestato il limite inferiore. Il versante, prima degli storici eventi franosi, era caratterizzato da terrazzamenti di cui si ritrova traccia in corrispondenza dell'abitato di Braccia (cfr. Figura 1);
