# TAV 41.1 - Orune-Chiesa Madonna de su Cossolu

# TAV 41.2 - Orune-Chiesa Madonna de su Cossolu

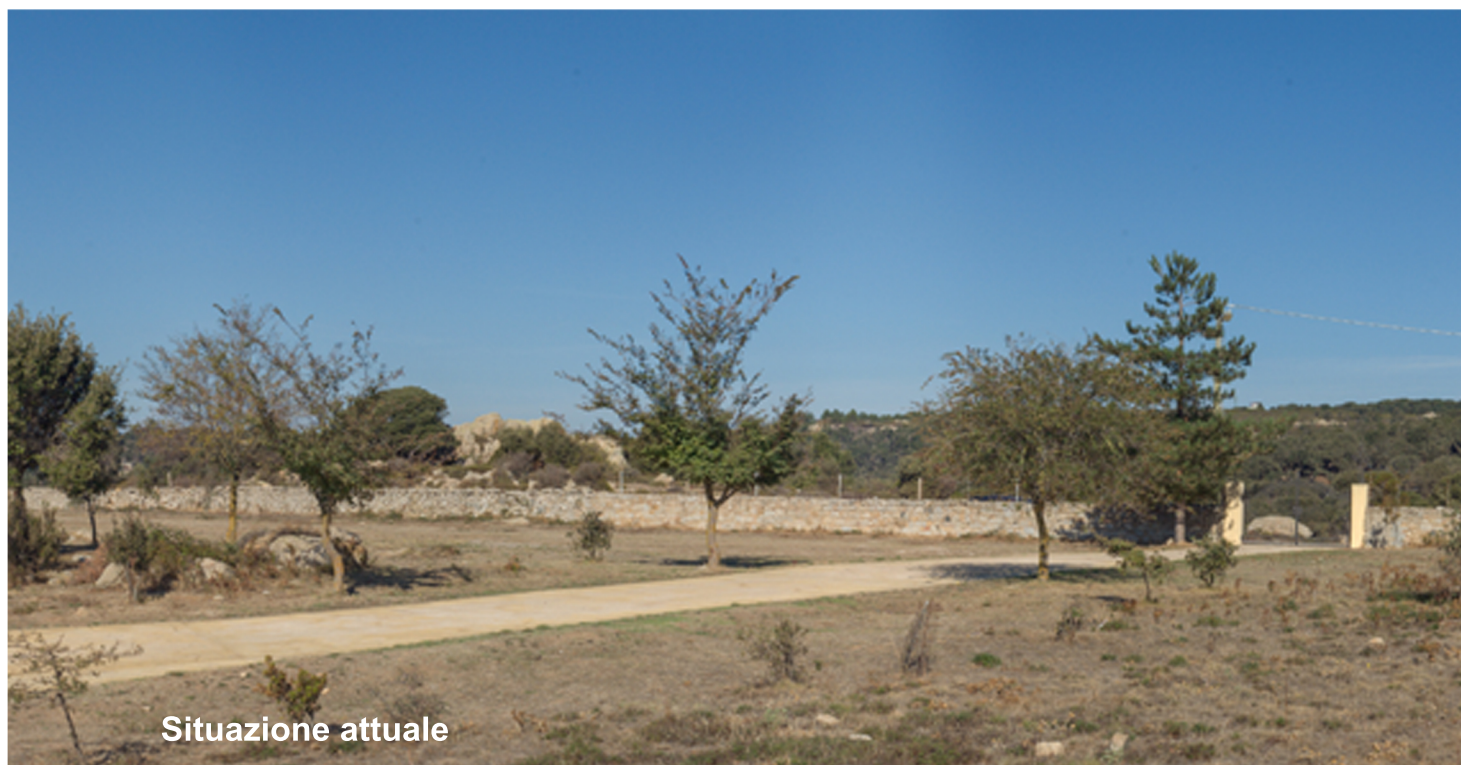
Situazione attuale

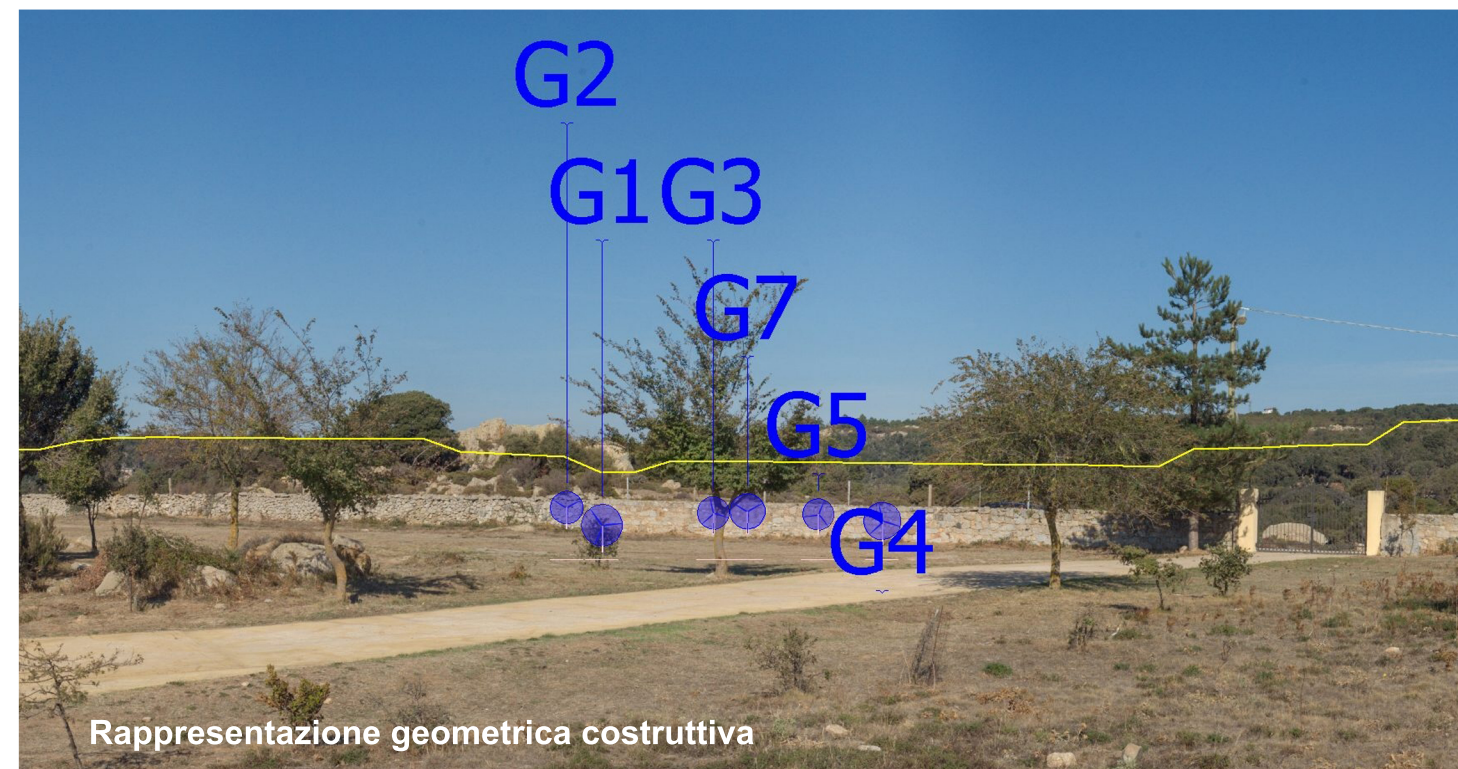
Rappresentazione geometrica costruttiva

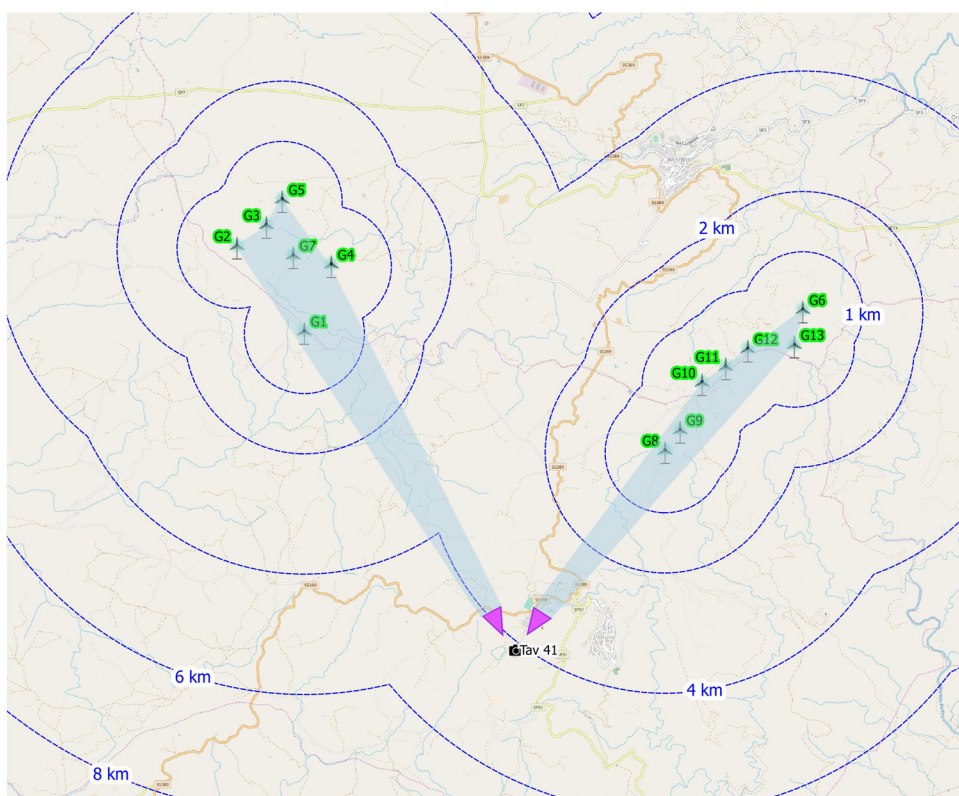
<b>Campo visivo [°]</b>	360
<b>N° WTG visibili nel campo visivo</b>	13
<b>N° WTG visibili all'altezza dell'apice delle pale (*)</b>	1
<b>N° WTG visibili all'altezza del mozzo (*)</b>	0
<b>Distanza WTG più vicina [m]</b>	4126
<b>Distanza WTG più lontana [m]</b>	8423

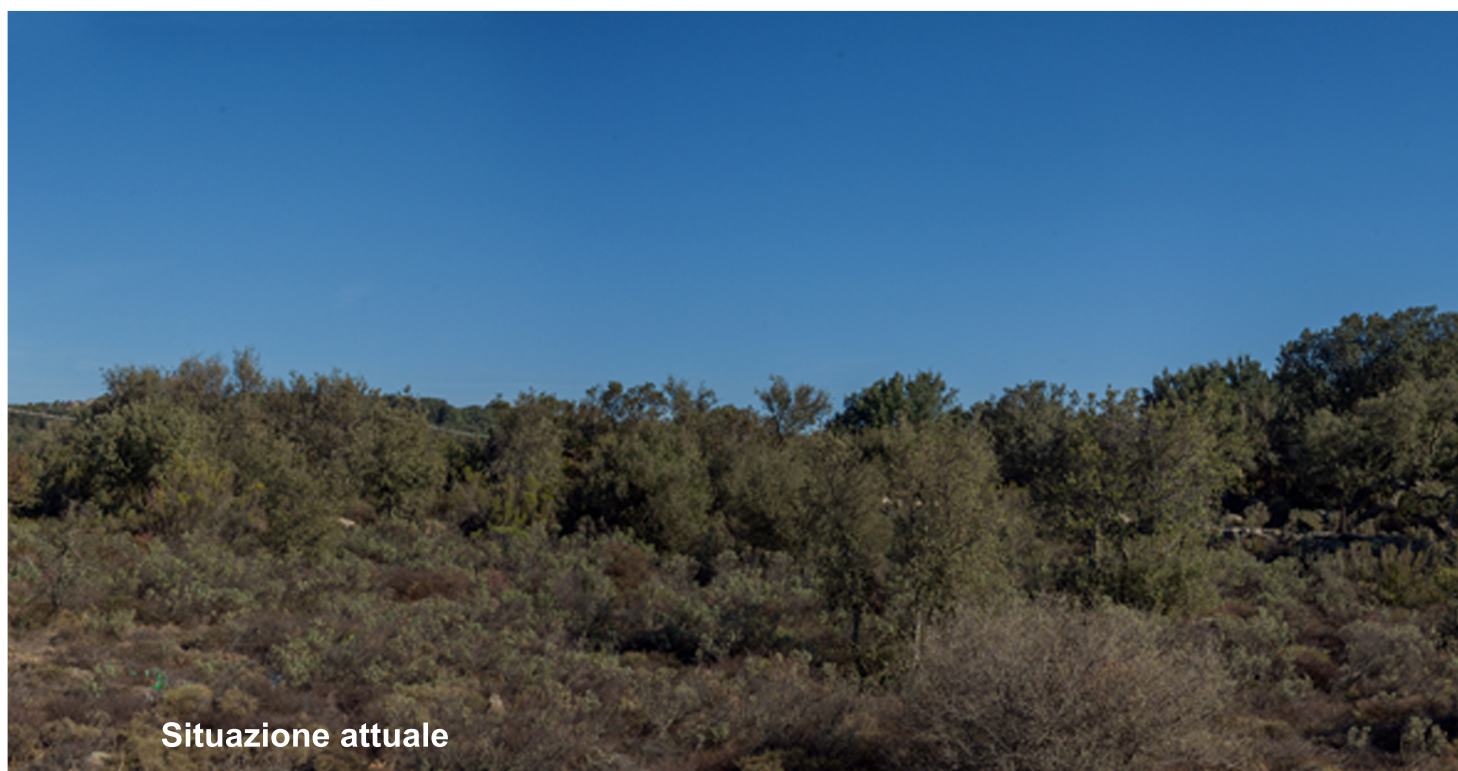
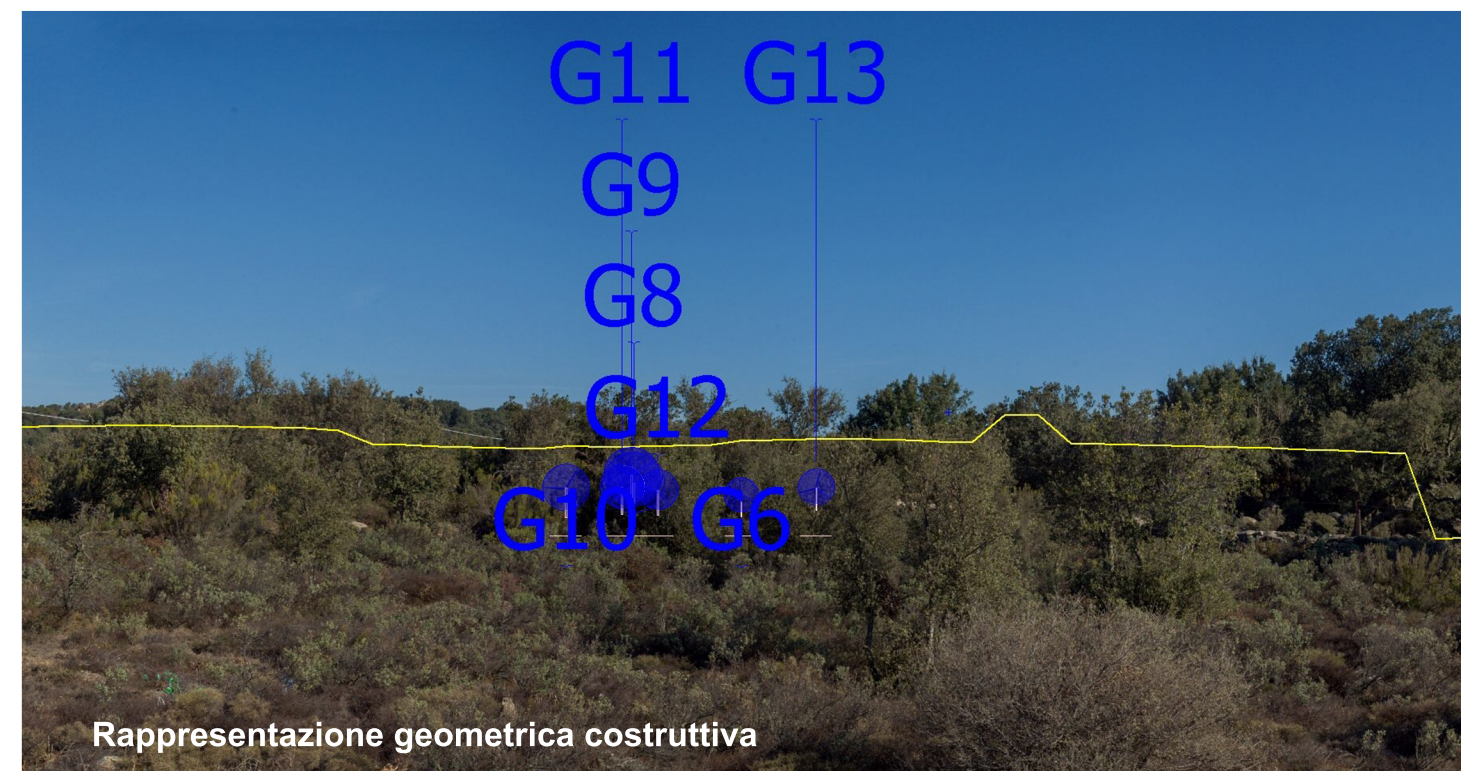
E 9,351 - N 40,405 Altitudine 850 m - Direzione [0°=Nord] 0 - Camera: NIKON D700 - Obiettivo AF Nikkor 50mm f/1.8D Diaframma : 14.0 Tempo Esp: varie - Data: 2017:11:23 09:38:31

<b>Campo visivo [°]</b>	360
<b>N° WTG visibili nel campo visivo</b>	13
<b>N° WTG visibili all'altezza dell'apice delle pale (*)</b>	1
<b>N° WTG visibili all'altezza del mozzo (*)</b>	0
<b>Distanza WTG più vicina [m]</b>	4126
<b>Distanza WTG più lontana [m]</b>	8423

\*Condizioni in assenza di qualunque ostacolo antropico e vegetazionale
