MASTER PLAN 2014-2029

AEROPORTO AMERIGO VESPUCCI FIRENZE

Schede di demolizione
Baraccamenti Agricoli

SIA DLGS 104/2017 GEN 05 SCD 003

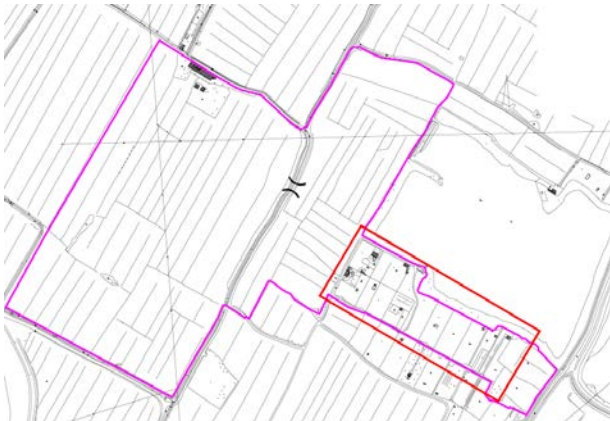
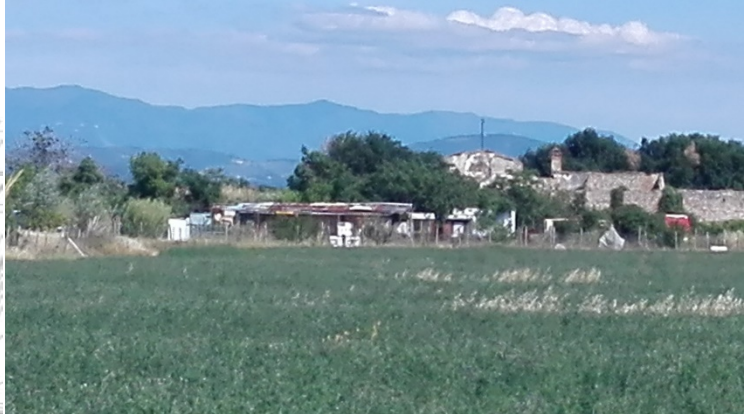
Area orti Mollaia

Area con recinzioni, baraccature, tettoie, ricoveri animali.

Si tratta di manufatti realizzati con materiali metallici e plastici prevalentemente di recupero.

Non è possibile escludere la presenza di amianto.

Demolizione di manufatti da effettuarsi con mezzi meccanici previo verifica di possibilità di recupero/smaltimento di materiali differenziati.

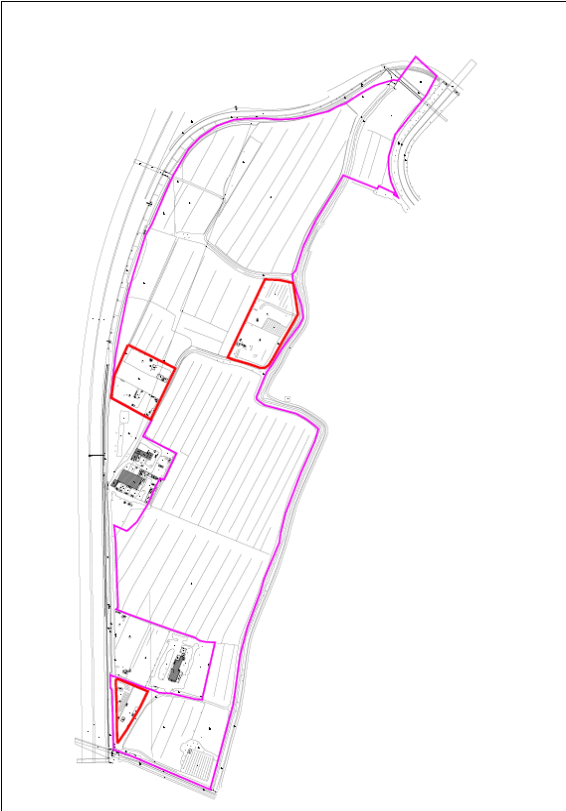
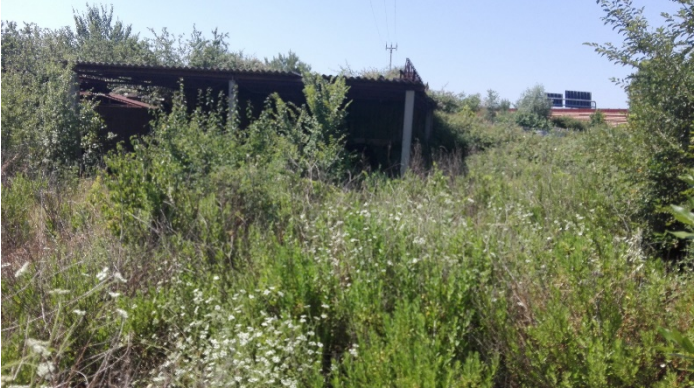
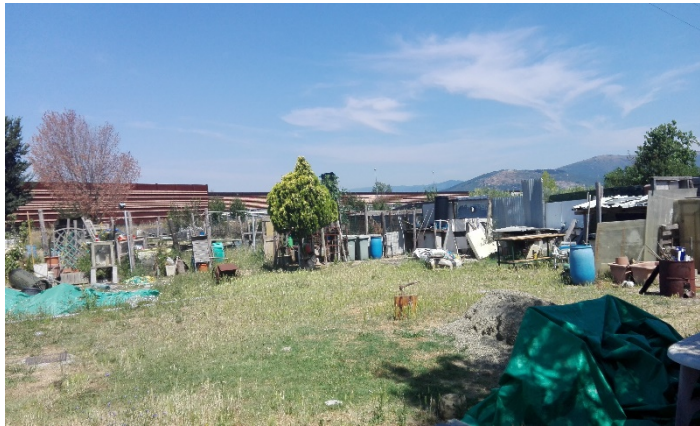
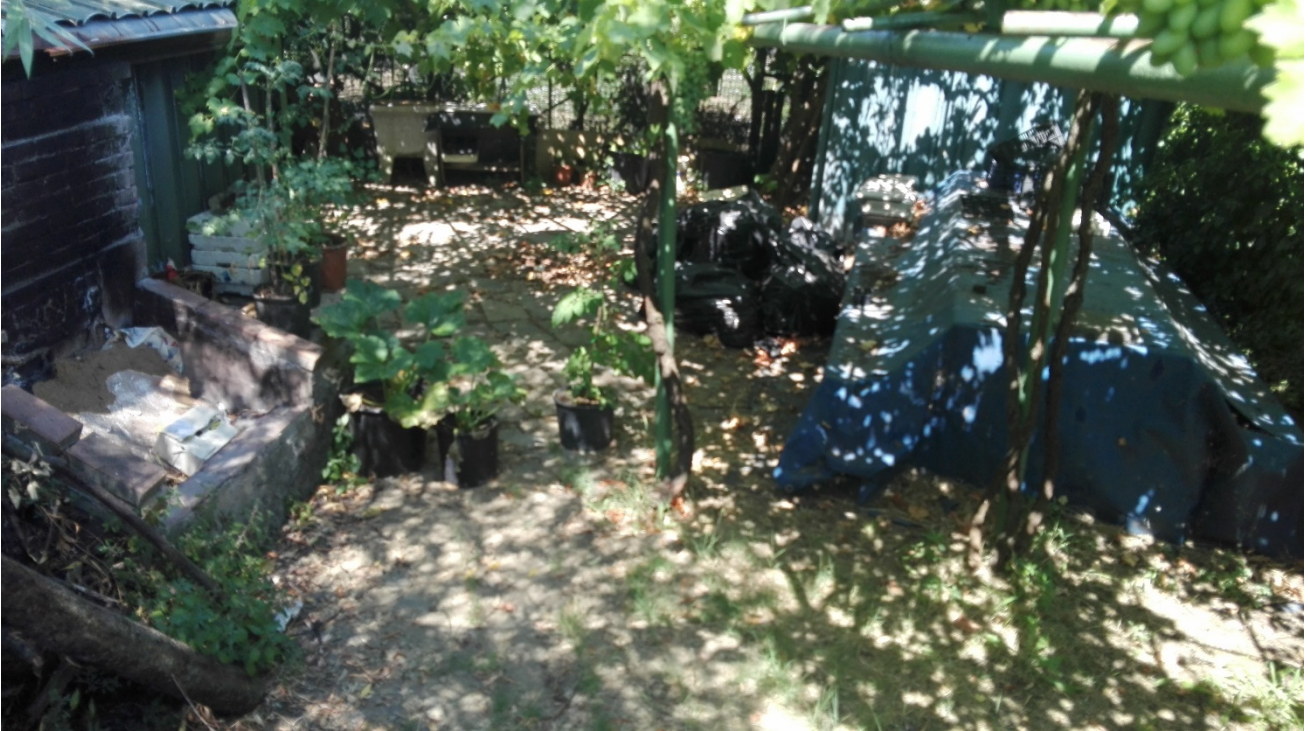
Aree recintate Prataccio

Area con recinzioni, baraccature, tettoie, ricoveri animali.
Pavimentazioni in battuto di cemento.
Non si esclude la presenza di inserti murari.

Si tratta di manufatti realizzati con materiali metallici e plastici prevalentemente di recupero.
Non è possibile escludere la presenza di amianto.

Demolizione di manufatti da effettuarsi con mezzi meccanici previo verifica di possibilità di recupero/smaltimento di materiali differenziati.
