**AUTOSTRADA A24
ROMA - L'AQUILA - TERAMO
TRATTA TORNIMPARTE - L'AQUILA OVEST**

**INTERVENTI DI ADEGUAMENTO SISMICO DEI VIADOTTI
PILETTA, FUGGETTO E LE MONACHE**

PROGETTO DEFINITIVO

ANALISI STORICO-CRITICA DELLE STRUTTURE ESISTENTI

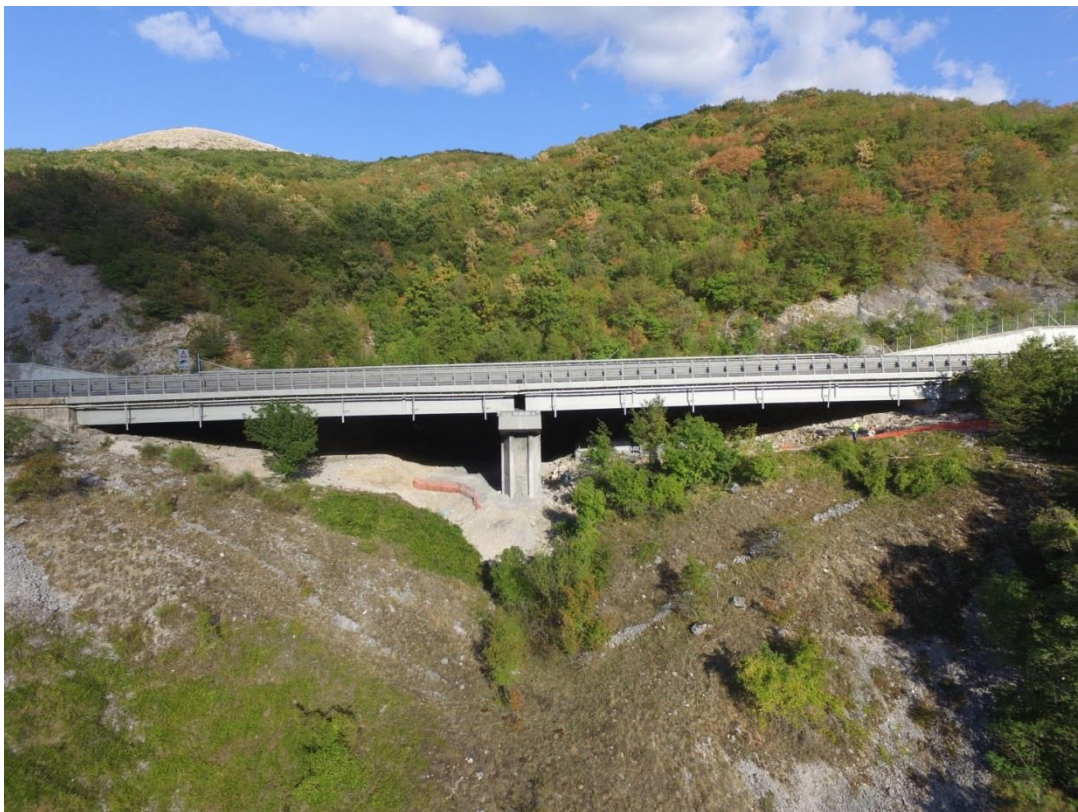
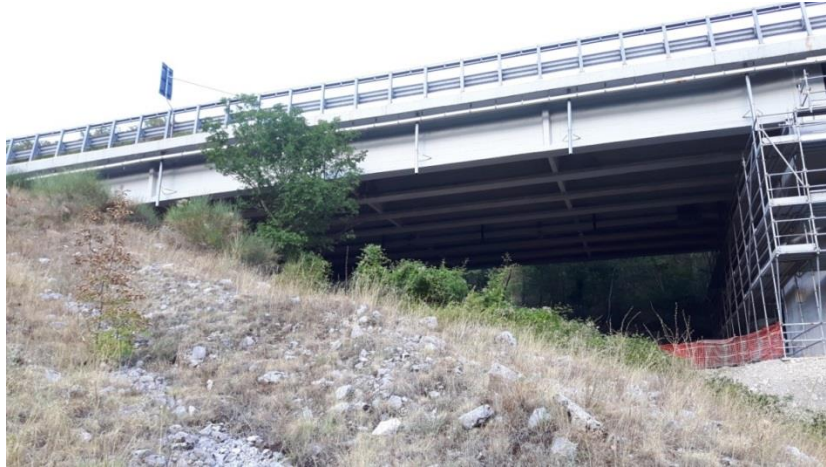
VIADOTTO PILETTA

Individuato nel catasto autostradale con il codice VI066, si sviluppa tra le progressive km 85+800 e km 85+876. E' lungo 76m ed è composto da due carreggiate adiacenti. Ogni carreggiata è sostenuta da due campate da 38m poggianti su una pila di altezza 16,8m. L'impalcato di ciascuna carreggiata è costituito da quattro travi in CAP con trasversi e soletta mediamente da 25cm. Le fondazioni sono di tipo diretto.

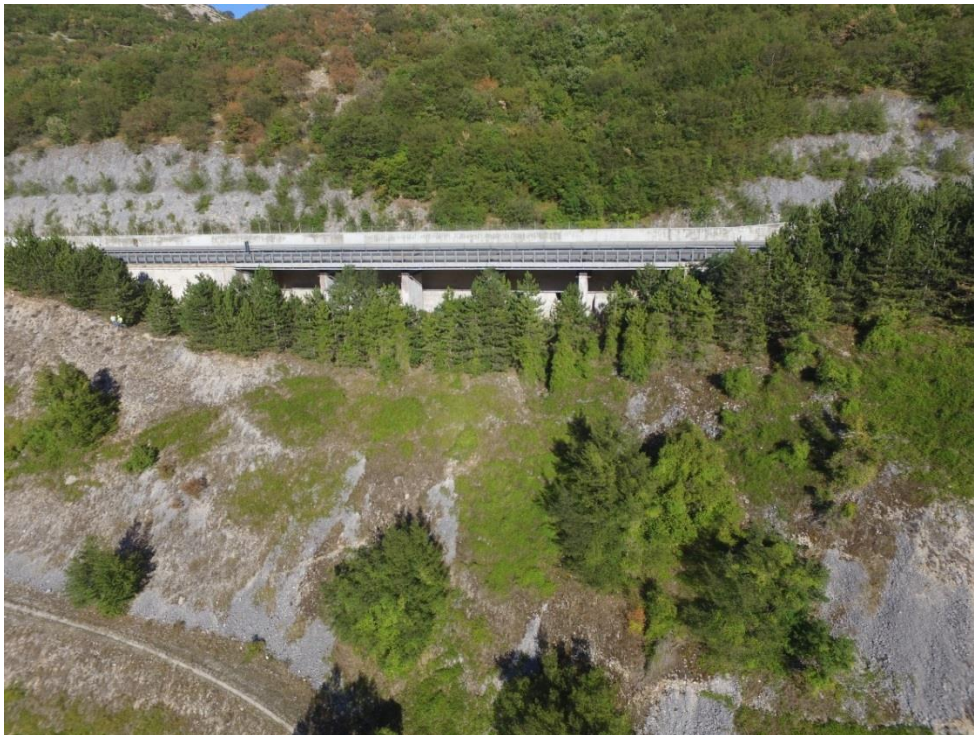
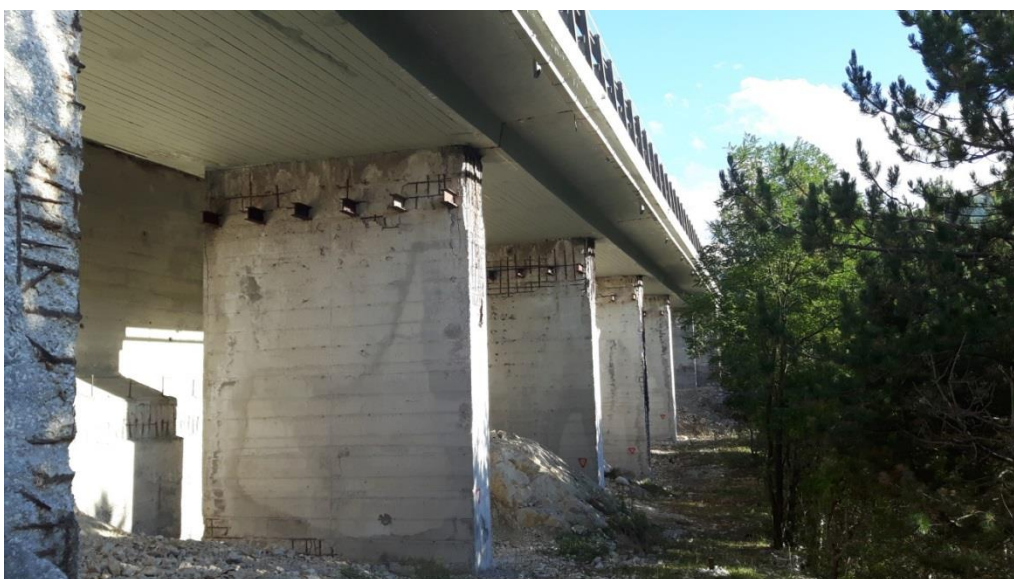
EMIVIADOTTO FUGGETO

Individuato nel catasto autostradale con il codice VI067, si sviluppa tra le progressive km 86+345 e km 86+416. E' lungo 62m circa e si sviluppa sulla sola via sinistra circa. La carreggiata sinistra è sostenuta da cinque campate da 12,5m circa poggianti su quattro setti di altezza media 10m. L'impalcato di ciascuna carreggiata è costituito da cinque solettoni pieni in c.a.o. di spessore mediamente pari a 90cm. Le fondazioni sono di tipo diretto.

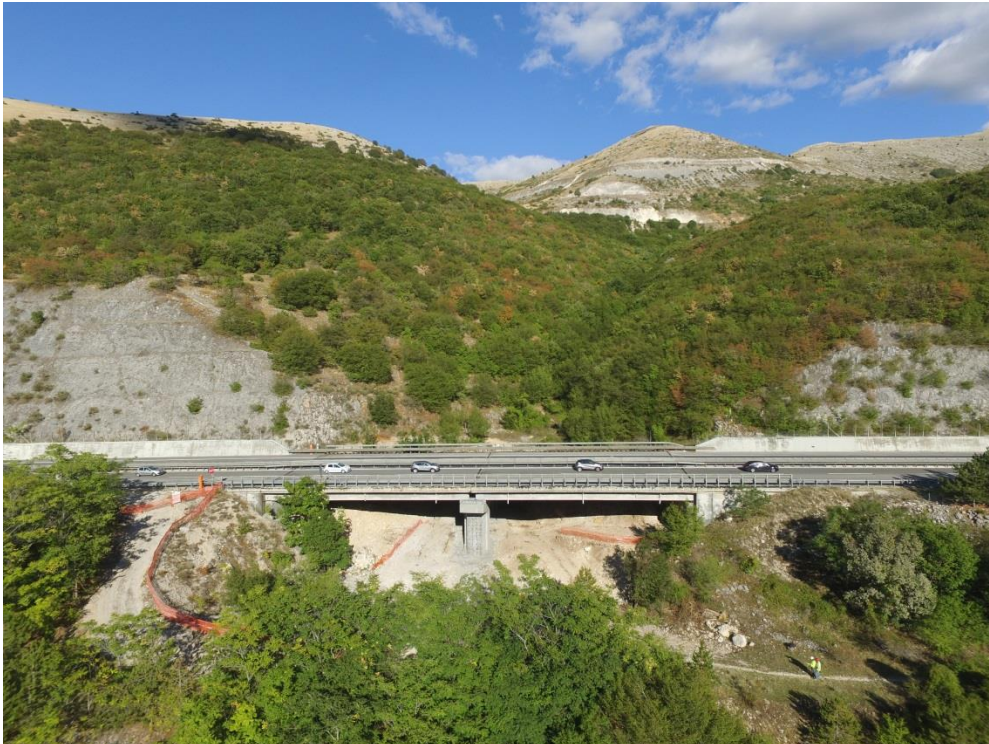
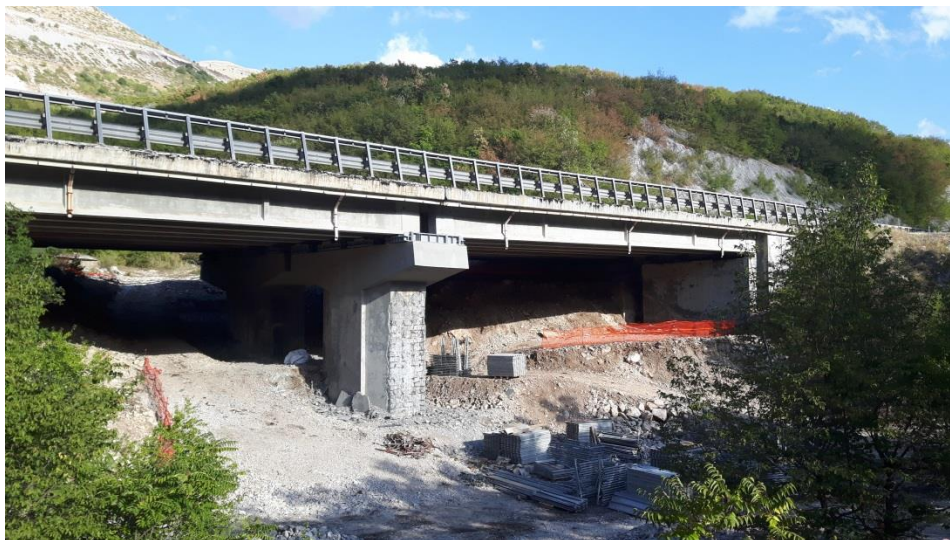
VIADOTTO LE MONACHE

Individuato nel catasto autostradale con il codice VI068, si sviluppa tra le progressive km 86+593 e km 86+651. E' lungo 58m ed è composto da due carreggiate adiacenti. Ogni carreggiata è sostenuta da due campate da 29m poggianti su una pila di altezza media 12m circa. L'impalcato di ciascuna carreggiata è costituito da quattro travi in CAP con trasversi e soletta mediamente da 25cm. Le fondazioni sono di tipo diretto.
