## ALLEGATO 2

Stratigrafie e schemi costruttivi dei piezometri installati

# STRATIGRAFIA DEL SONDAGGIO ESEGUITO

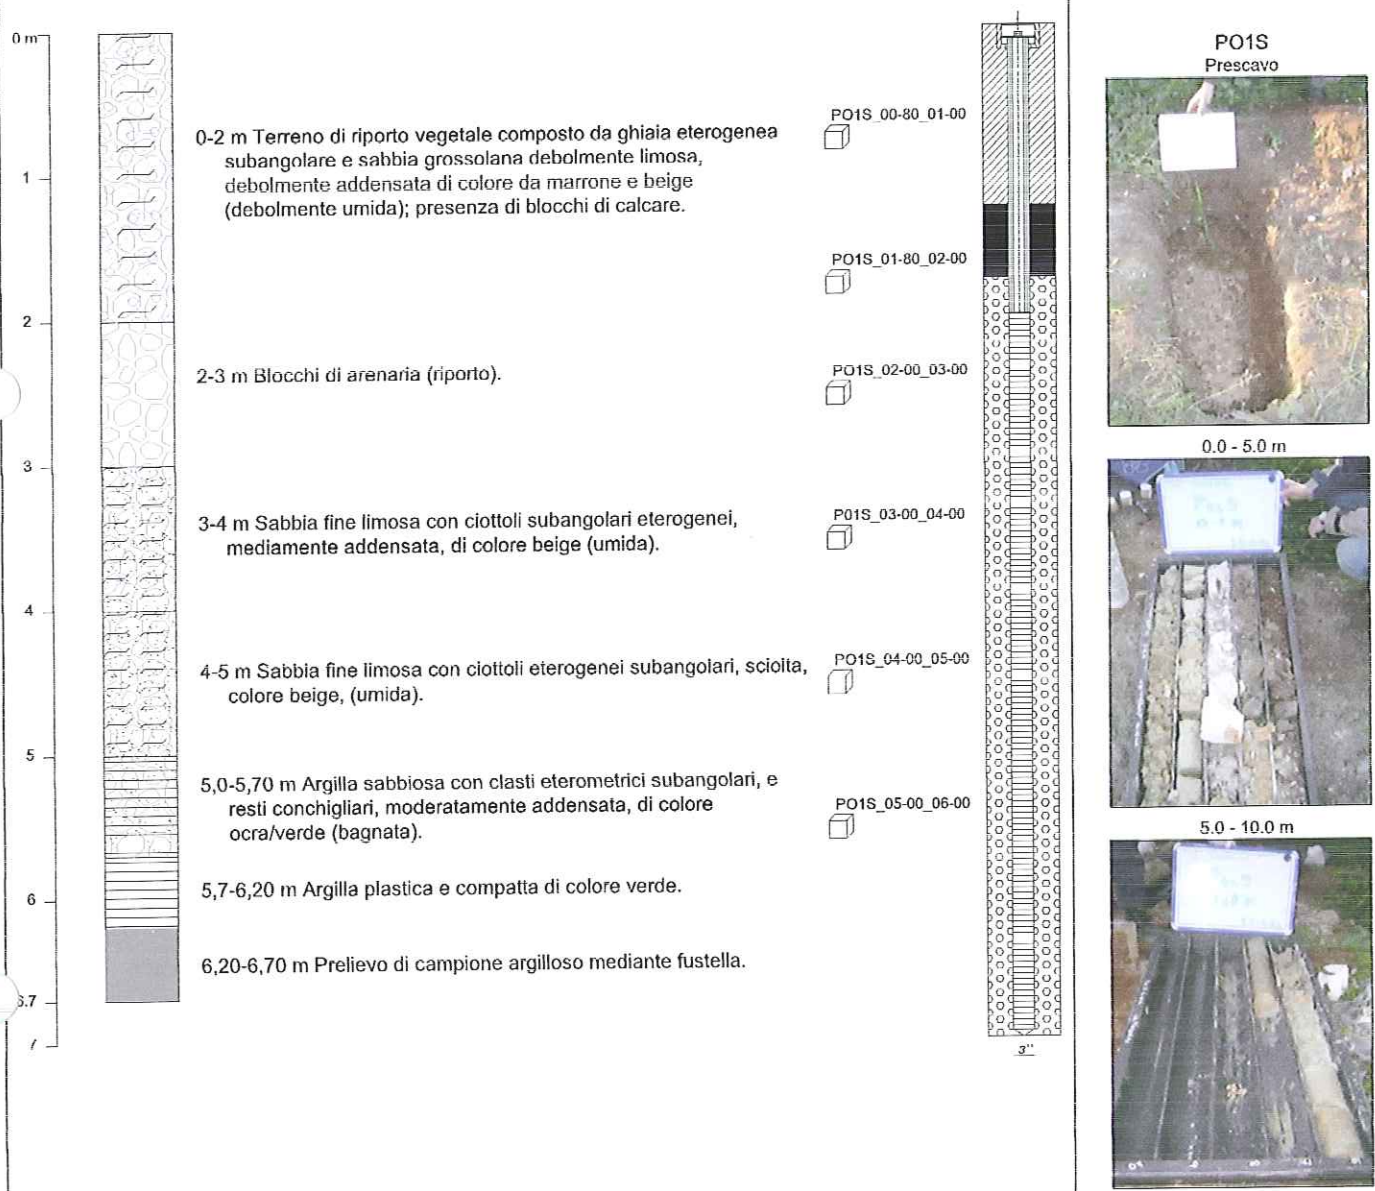
Sondaggio  
P01S

Cliente: ISE S.p.A.		Sito: Taranto - via per Statte		Data: 09/03/04		Condizioni climatiche: sereno	
Numero Progetto: 11048008		Tecnico di progetto: LFI		Responsabile di Progetto: CPE			
Società di perforazione: -		Tipo perforazione: Carotaggio continuo		Diametro perforazione mm: 101/127			
Profondità (m)	Sequenza stratigrafica	Prelievo campioni	Schema piezometrico	Documentazione fotografica

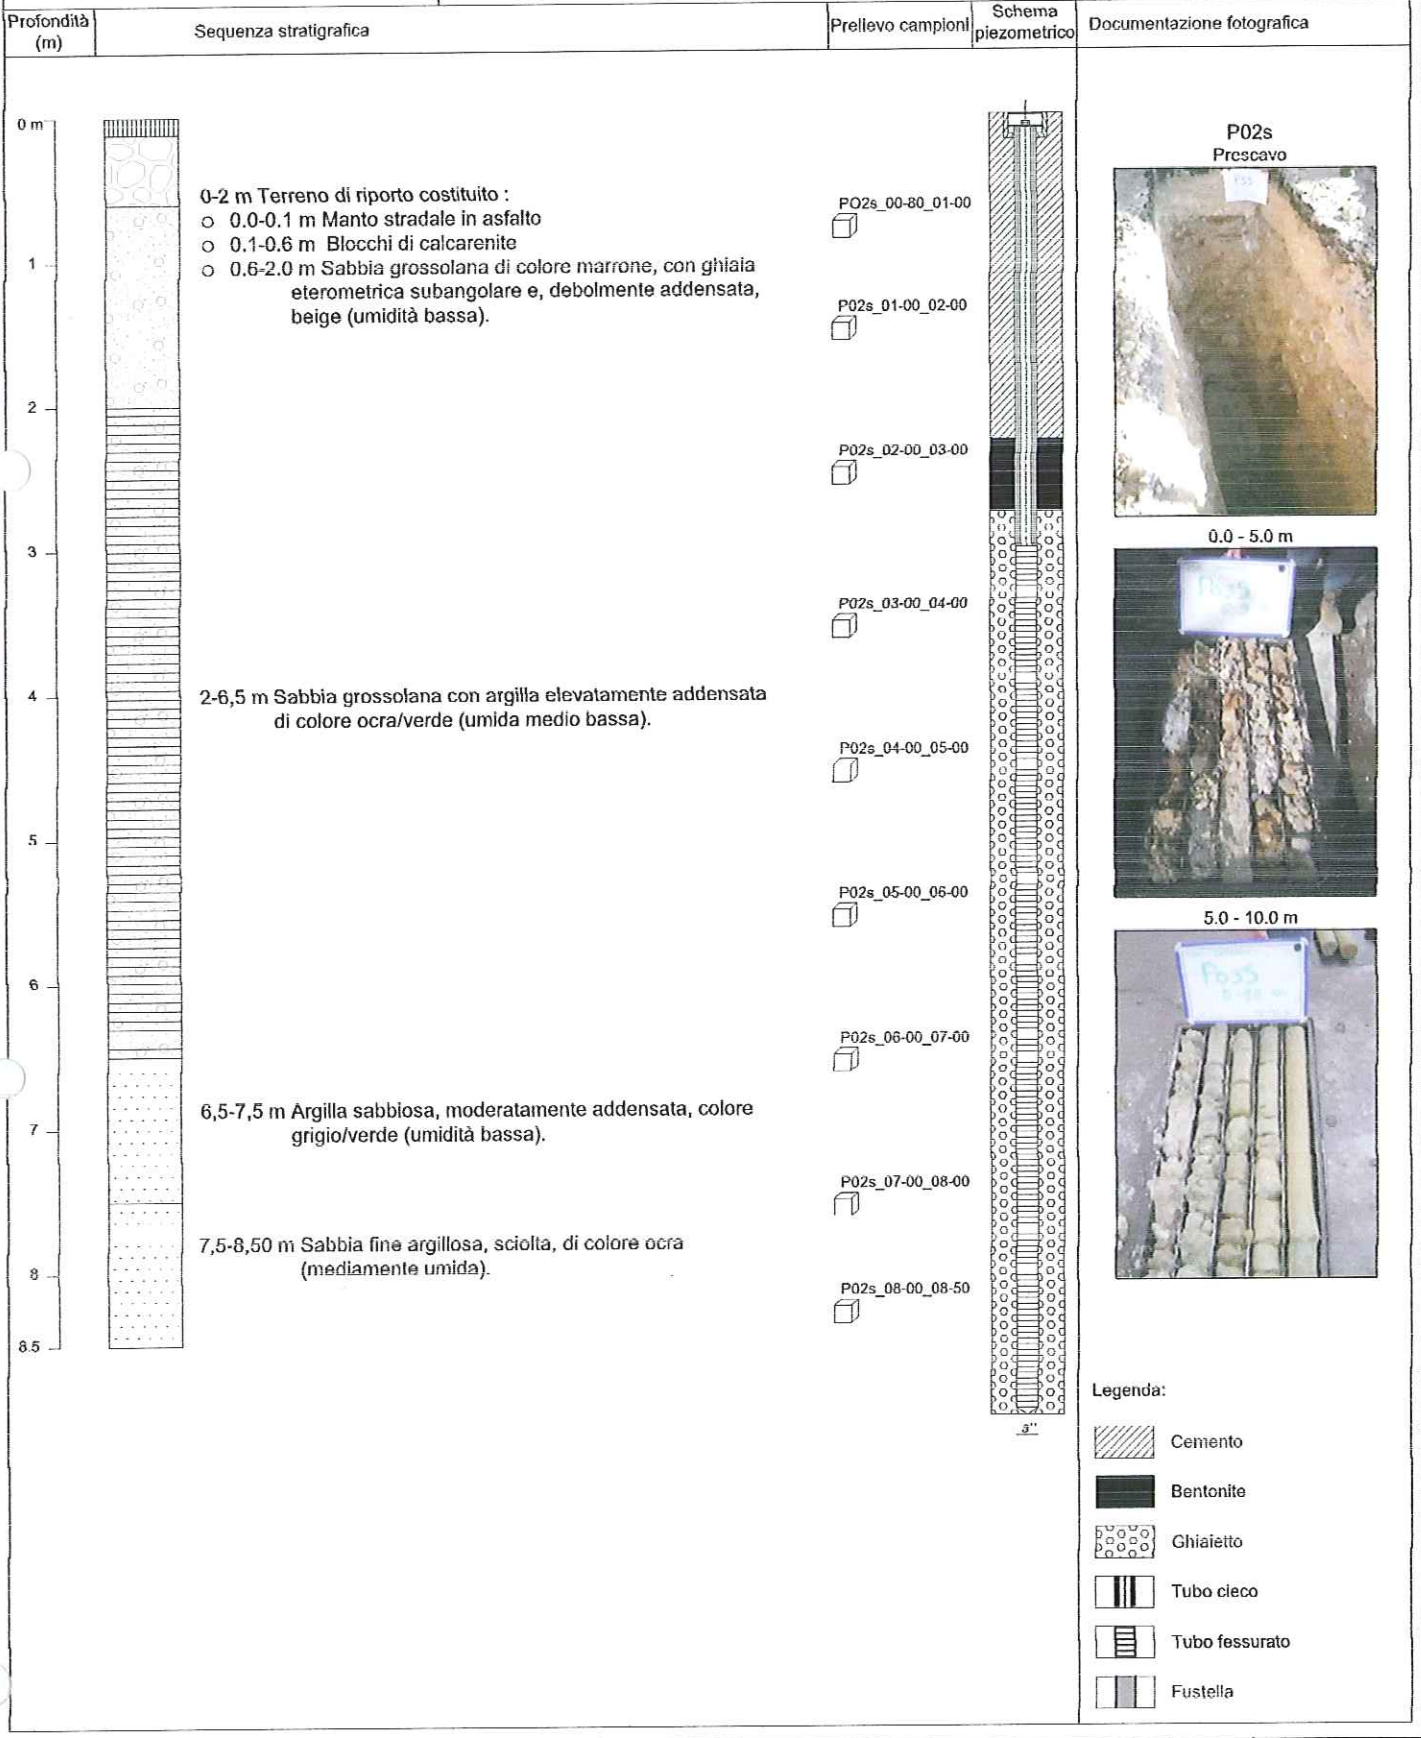
Sondaggio  
 P02s

Cliente:	ISE S.p.A.	Sito:	Taranto - via per Statte	Data:	09/03/04	Condizioni climatiche:	nuvoloso
Numero Progetto:	11048008	Tecnico di progetto:	LFI			Responsabile di Progetto:	CPE
Società di perforazione:	-	Tipo perforazione:	Carotaggio continuo			Diametro perforazione mm:	101/127

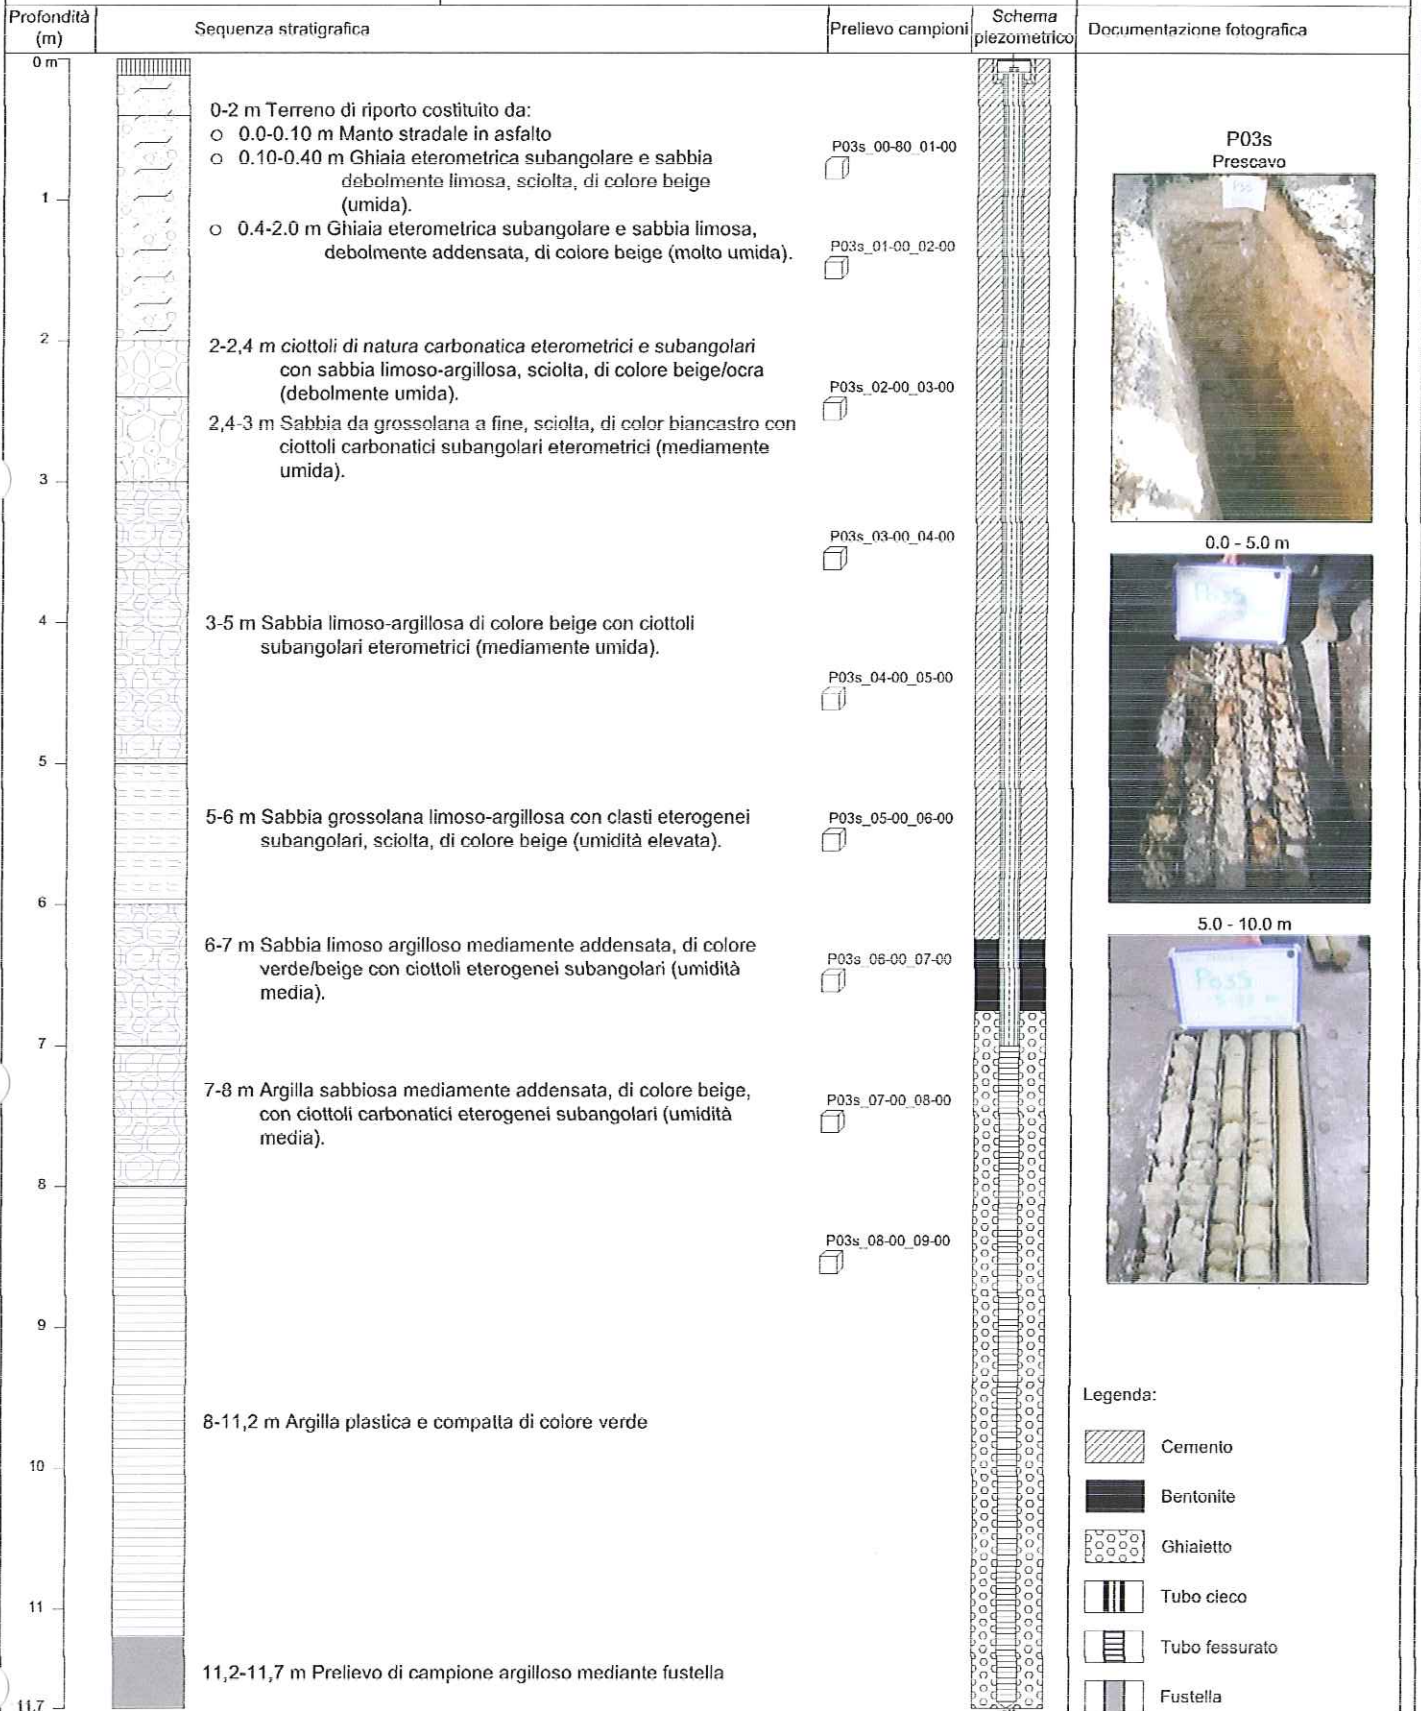
Sondaggio  
P03s

Cliente:	ISE S.p.A.	Sito:	Taranto - via per Stalle	Data:	09/03/04	Condizioni climatiche:	nuvoloso
Numero Progetto:	11048008	Tecnico di progetto	LFI	Responsabile di Progetto:	CPE		
Società di perforazione:	-	Tipo perforazione:	Carotaggio continuo	Diametro perforazione mm:	101/127

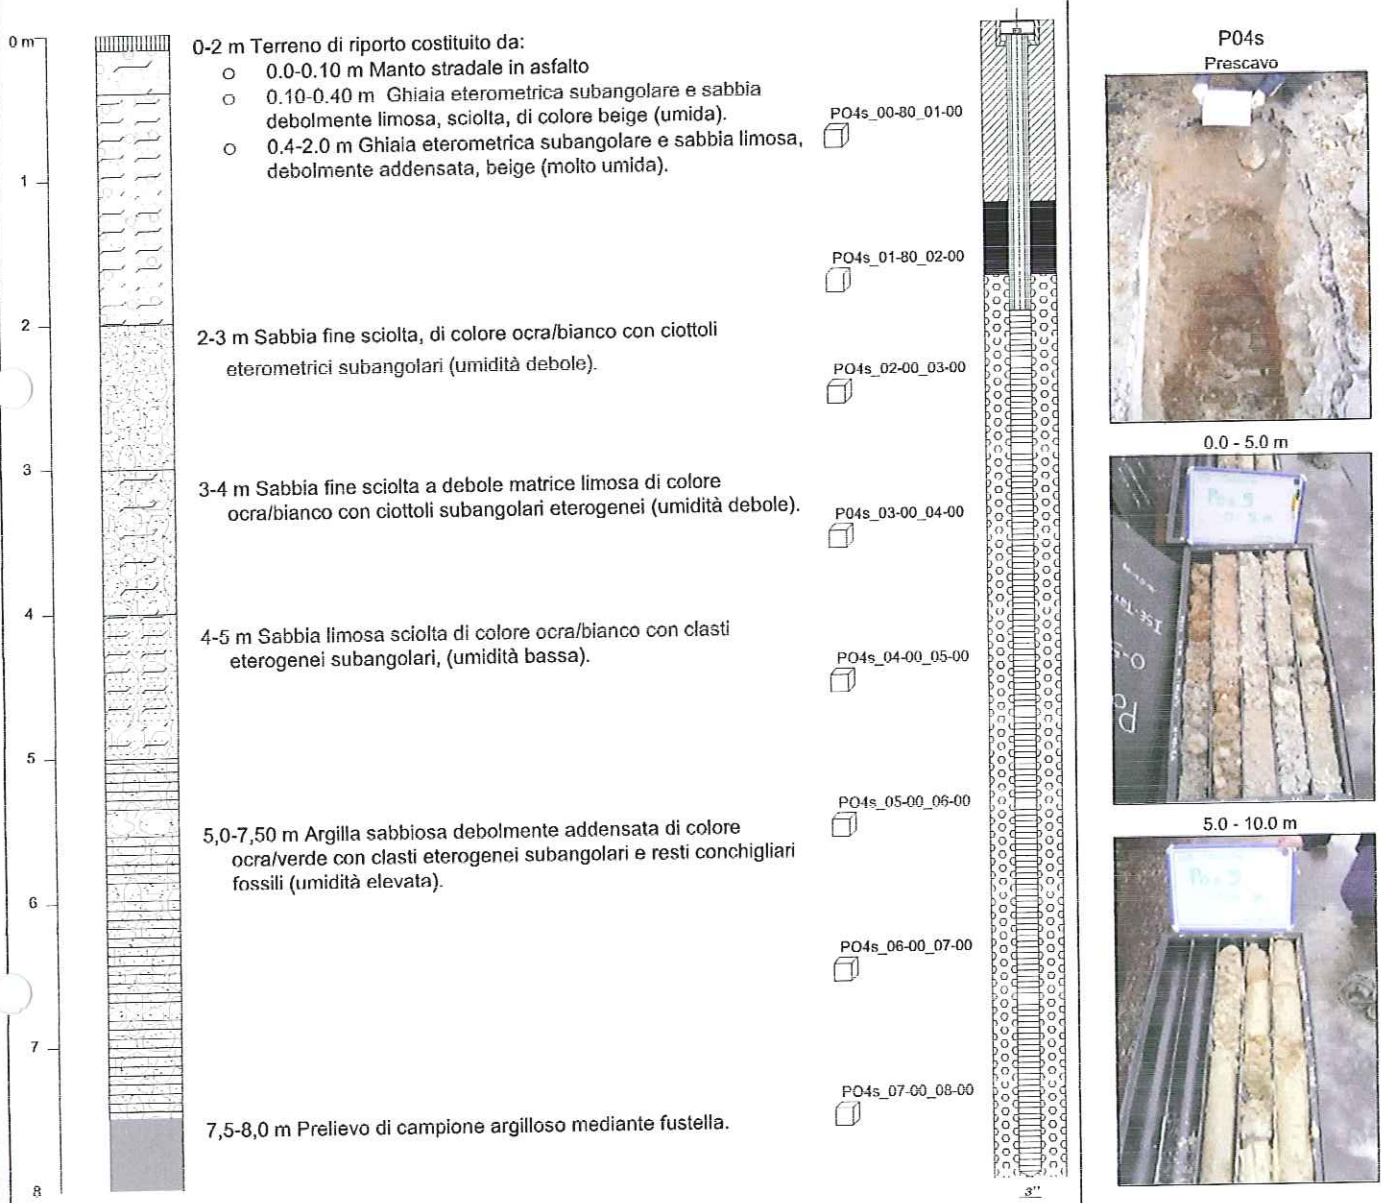
Sondaggio  
P04s

Cliente: ISE S.p.A.	Sito: Taranto - via per Statte	Data: 09/03/04	Condizioni climatiche: nuvoloso
Numero Progetto: 11048008	Tecnico di progetto: LFI	Responsabile di Progetto: CPE	
Società di perforazione: -	Tipo perforazione: Carotaggio continuo	Diametro perforazione mm: 101/127

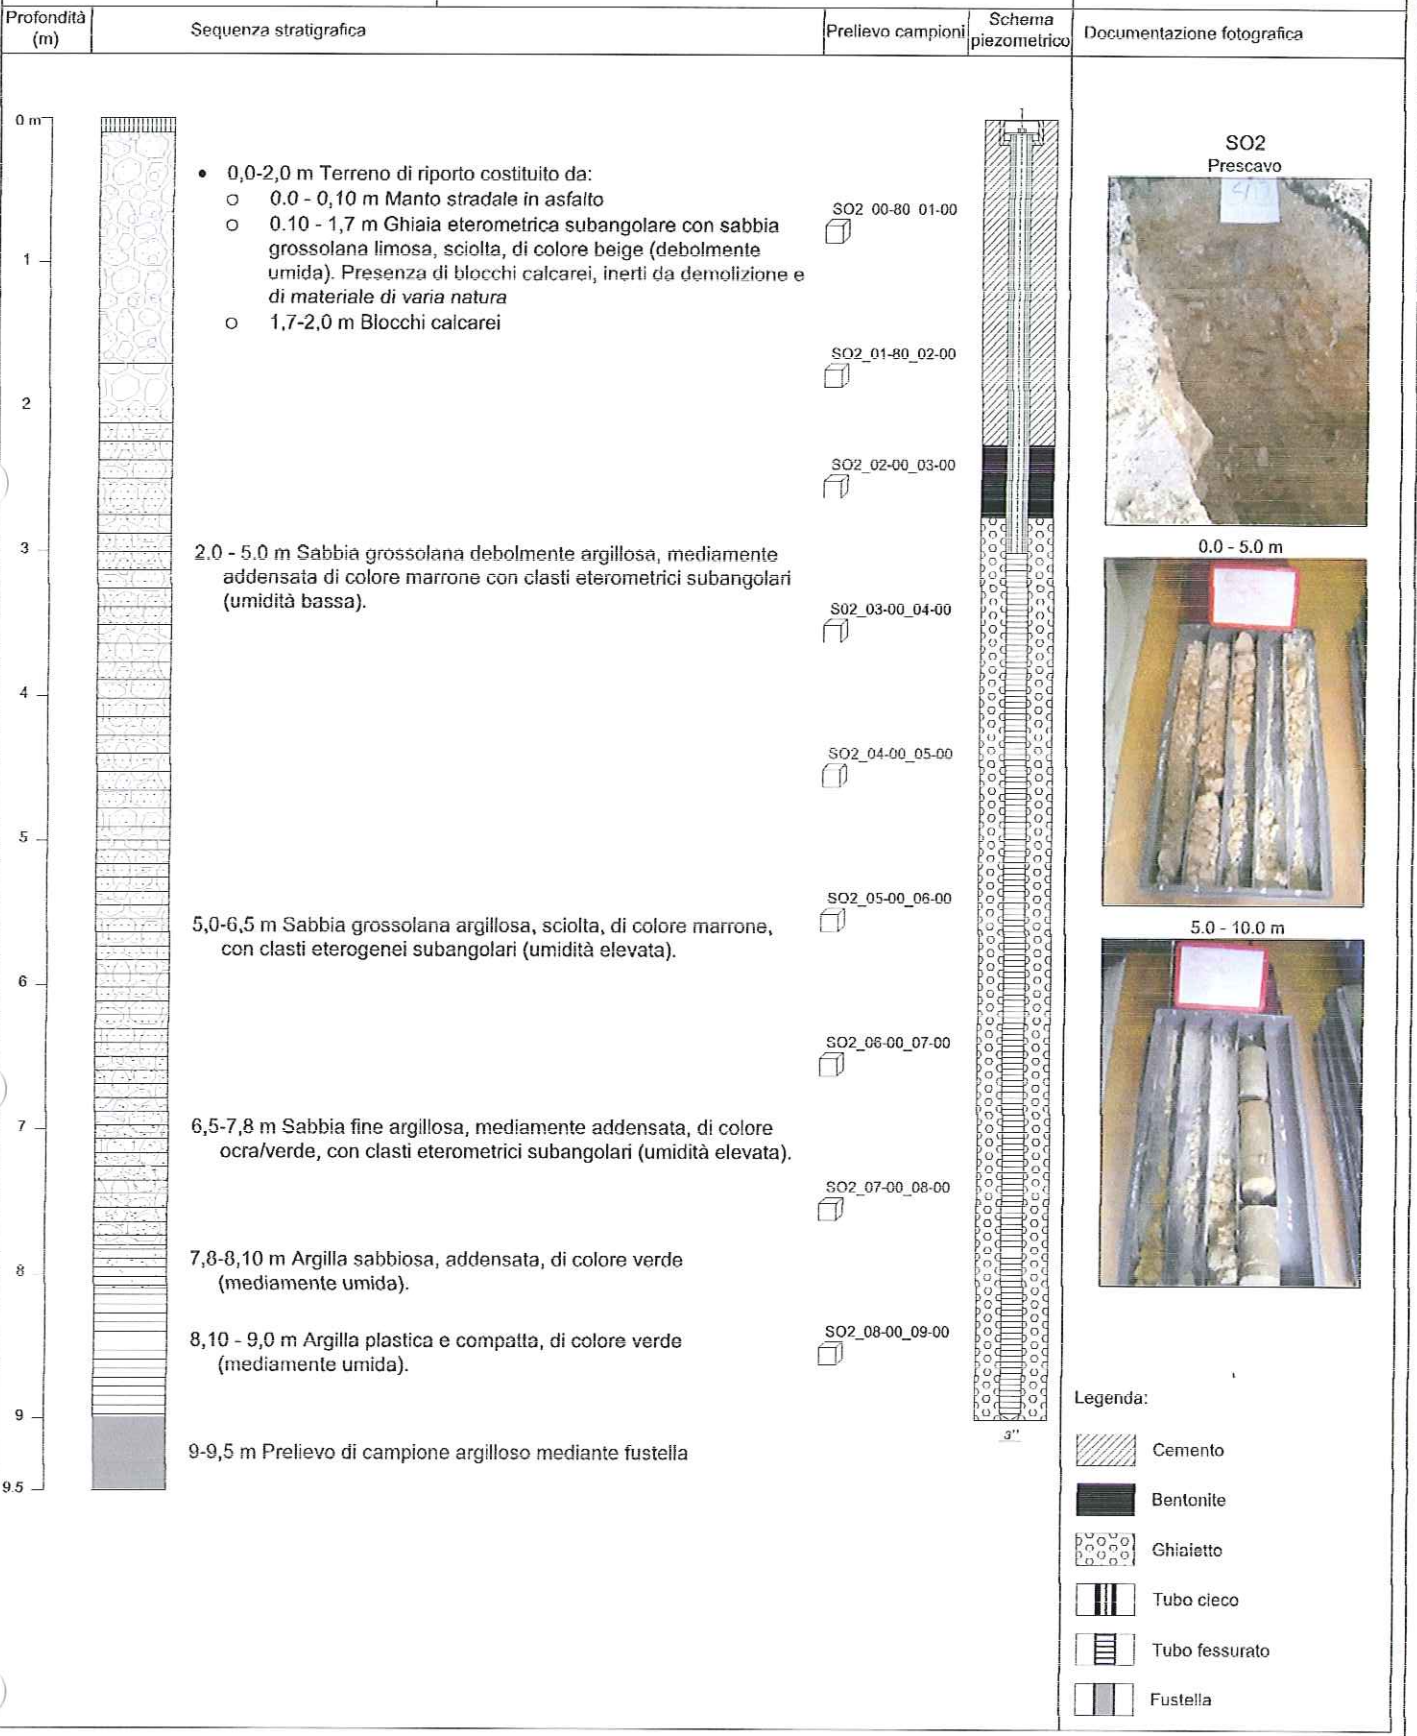
S02

Cliente:	ISE S.p.A.	Sito:	Taranto - via per Stalle	Data:	09/03/04	Condizioni climatiche:	sereno
Numero Progetto:	11048008	Tecnico di progetto	LFI		Responsabile di Progetto:	CPE	
Società di perforazione:	-	Tipo perforazione:	Carotaggio continuo		Diametro perforazione mm:	101/127

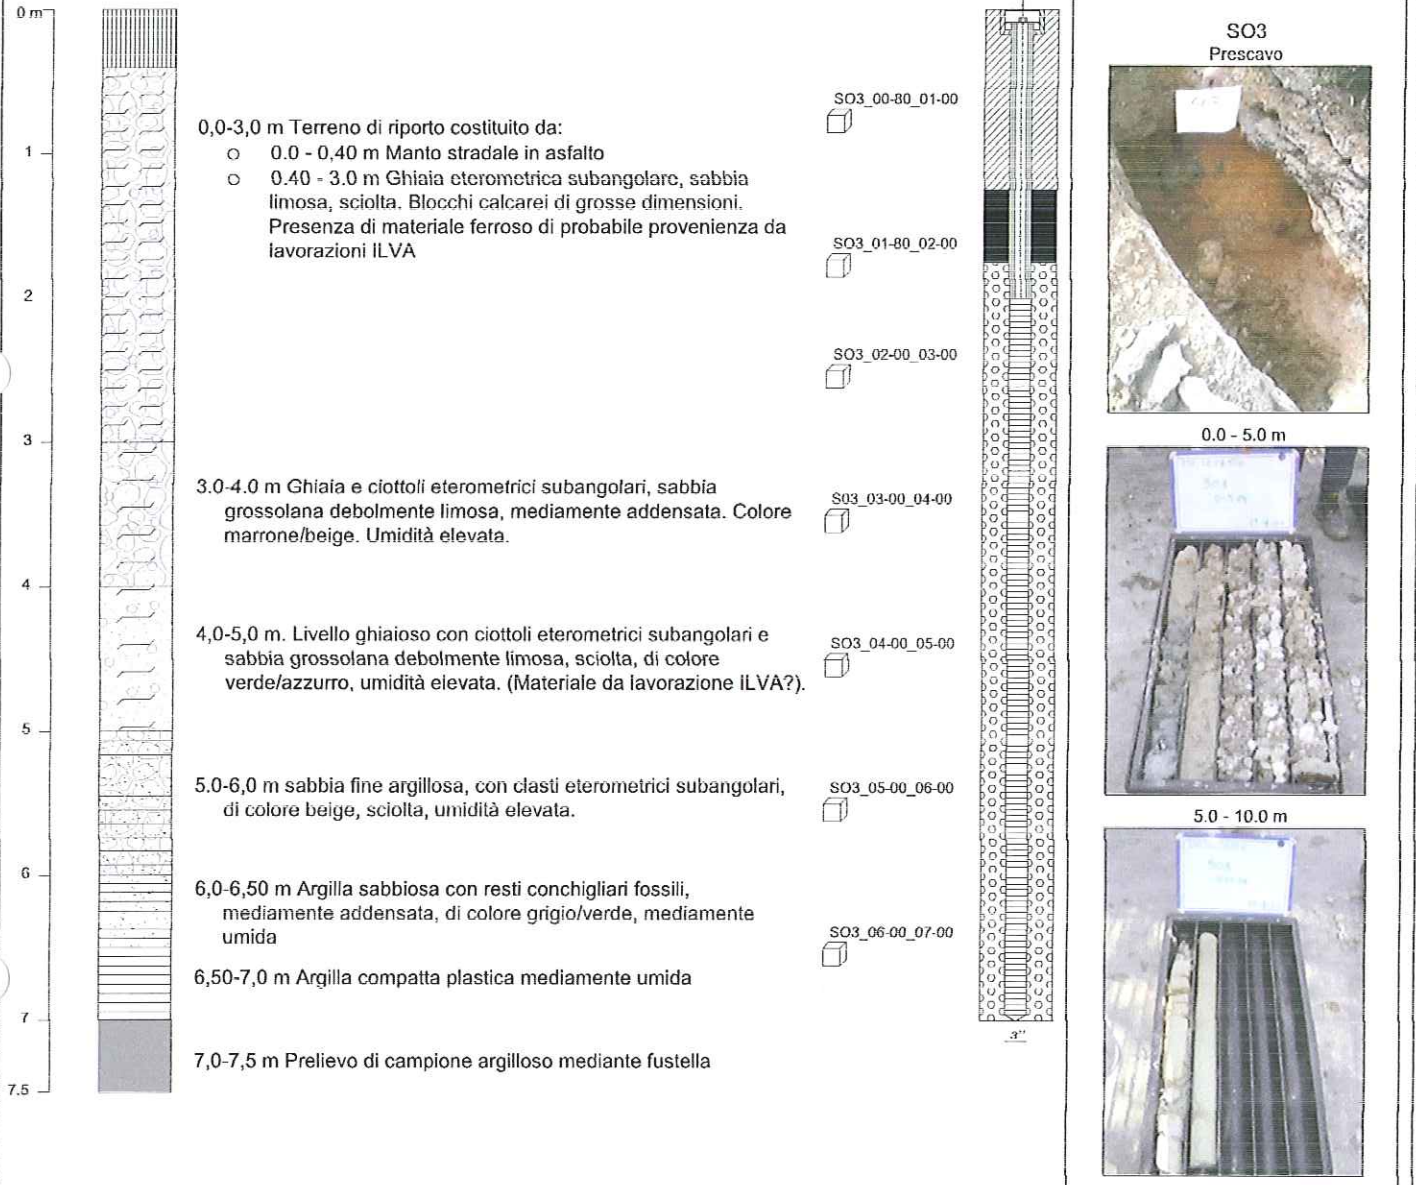
Sondaggio  
 S03

Cliente: ISE S.p.A.	Sito: Taranto - via per Statte	Data: 09/03/04	Condizioni climatiche: nuvoloso
Numero Progetto: 11048008	Tecnico di progetto: LFI	Responsabile di Progetto: CPE	
Società di perforazione: -	Tipo perforazione: Carotaggio continuo	Diametro perforazione mm: 101/127

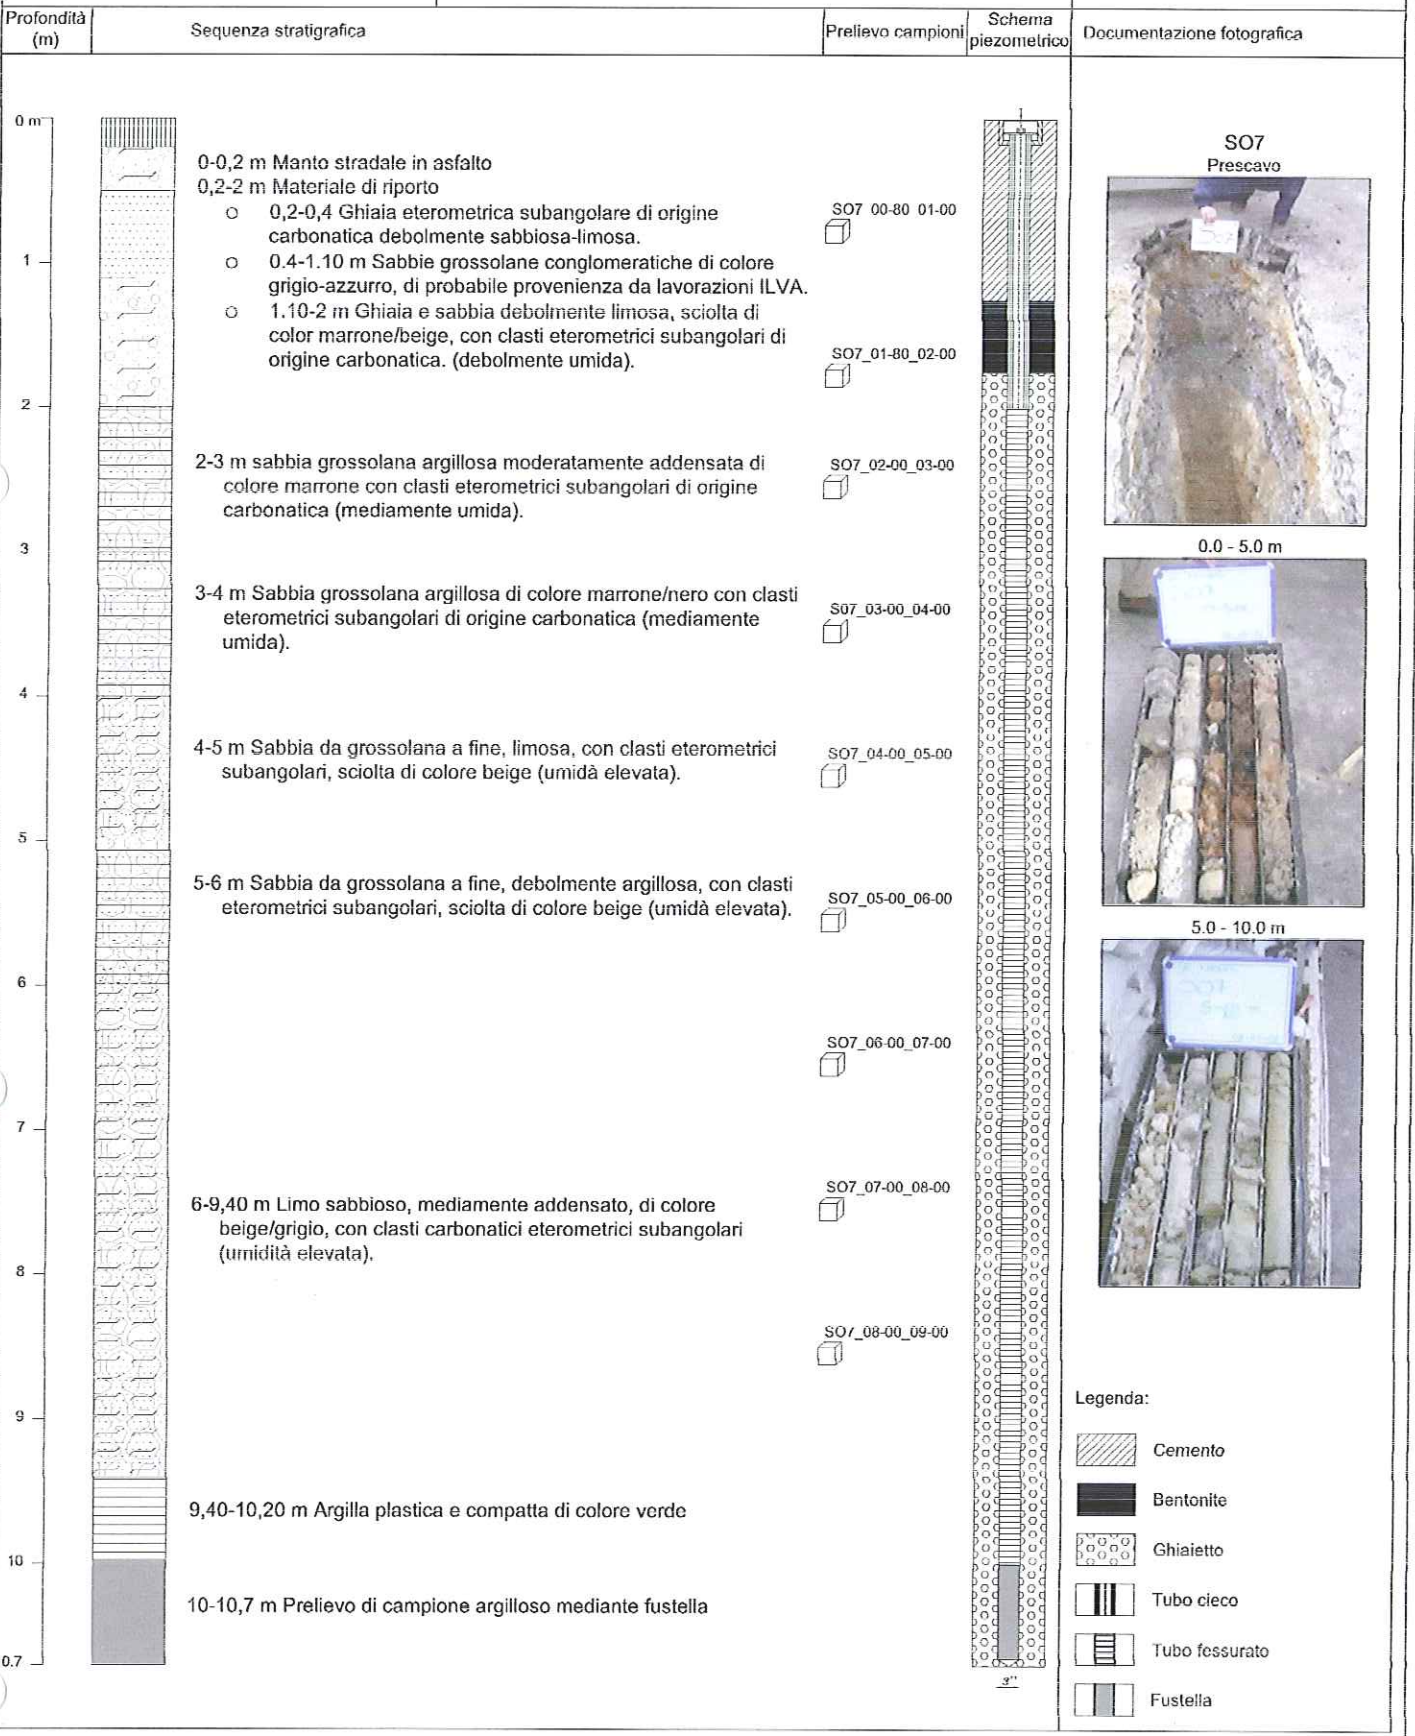
S07

Cliente:	ISE S.p.A.	Sito:	Taranto - via per Statte	Data:	09/03/04	Condizioni climatiche:	sereno
Numero Progetto:	11048008	Tecnico di progetto	LFI			Responsabile di Progetto:	CPE
Società di perforazione:	-	Tipo perforazione:	Carotaggio continuo			Diametro perforazione mm:	101/127

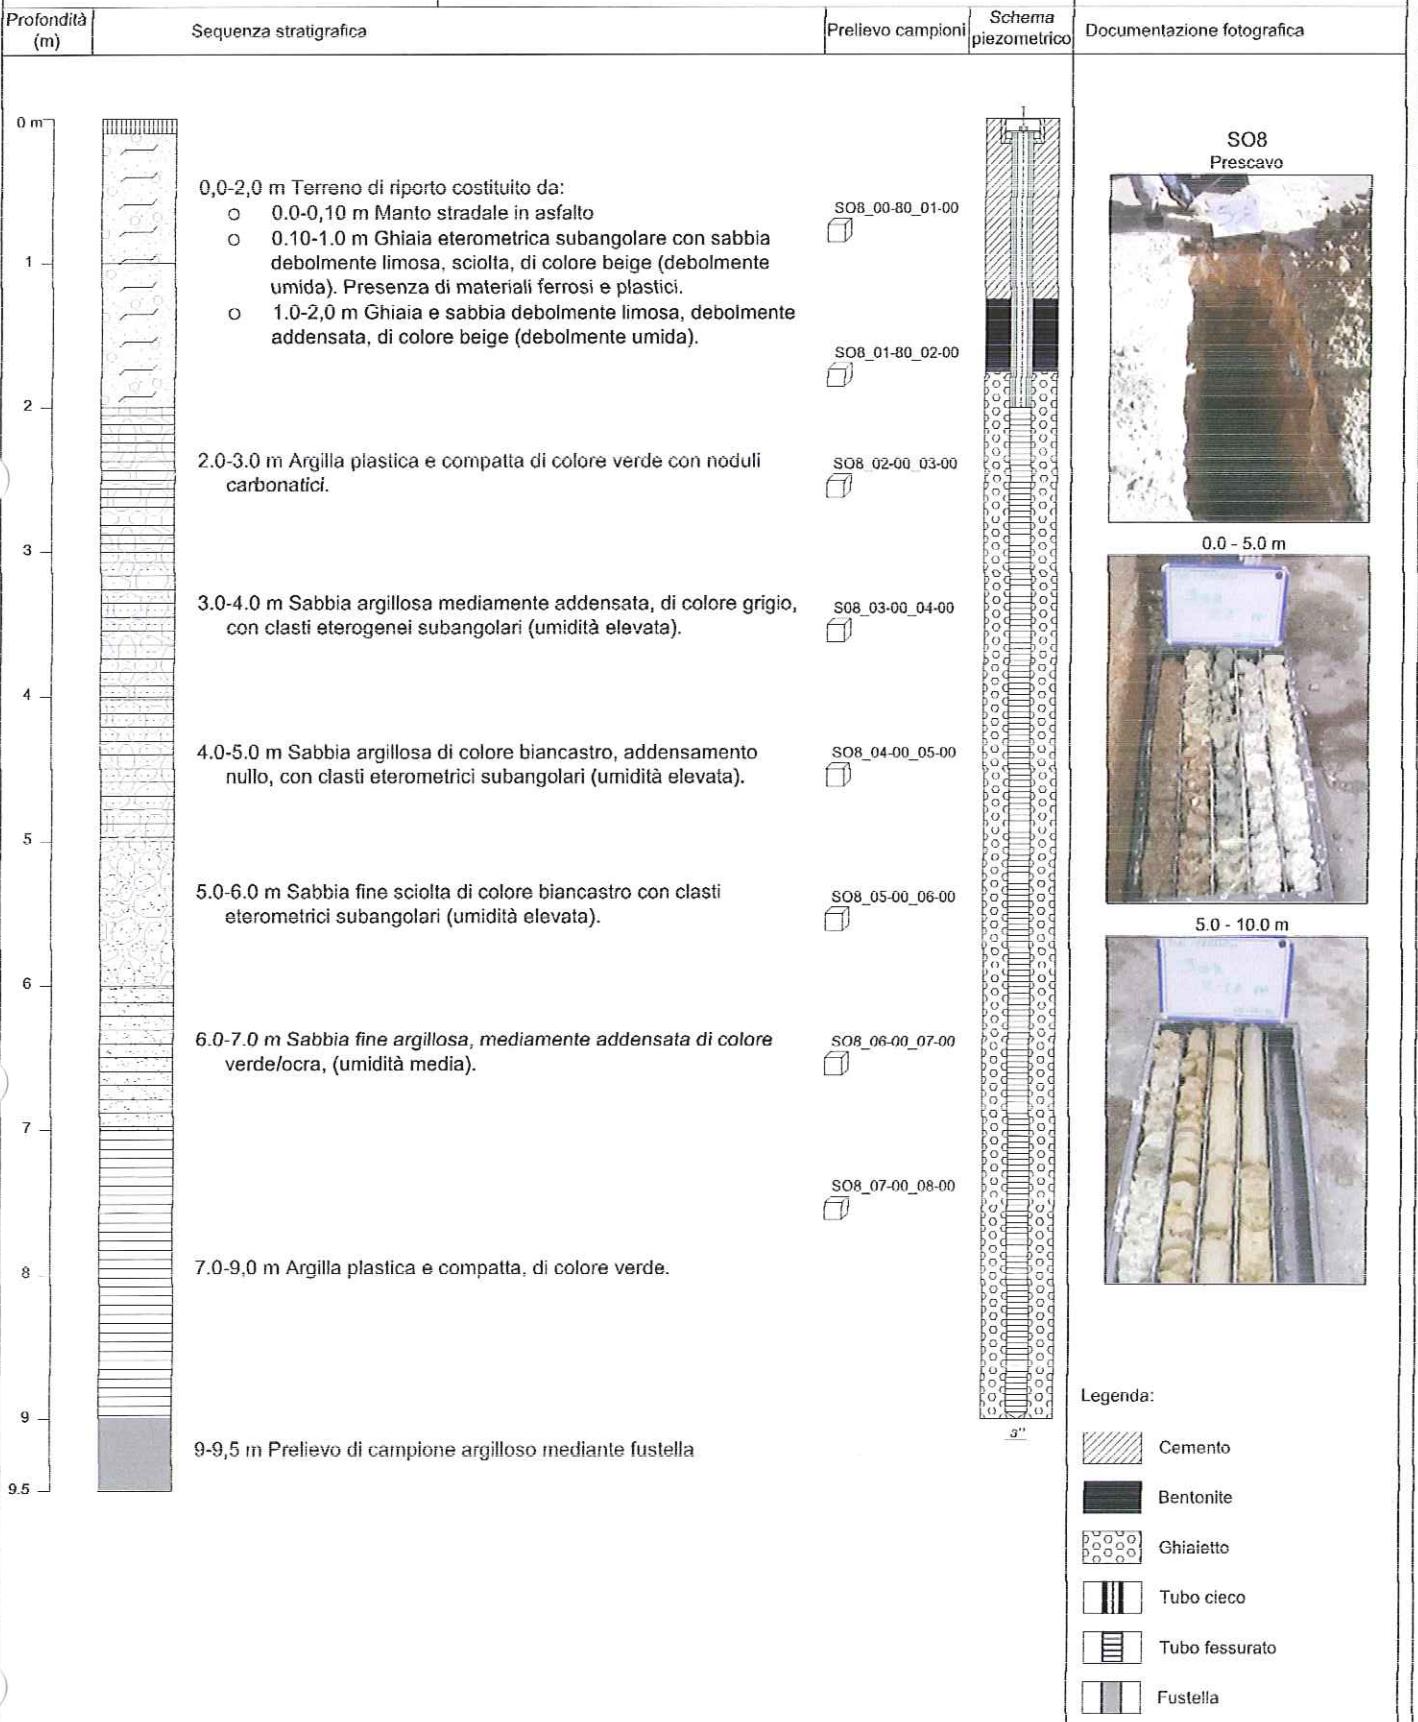
S08

Cliente:	ISE S.p.A.	Sito:	Taranto - via per Stalle	Data:	09/03/04	Condizioni climatiche:	sereno
Numero Progetto:	11048008	Tecnico di progetto	LFI	Responsabile di Progetto:	CPE		
Società di perforazione:	-	Tipo perforazione:	Carotaggio continuo	Diametro perforazione mm:	101/127

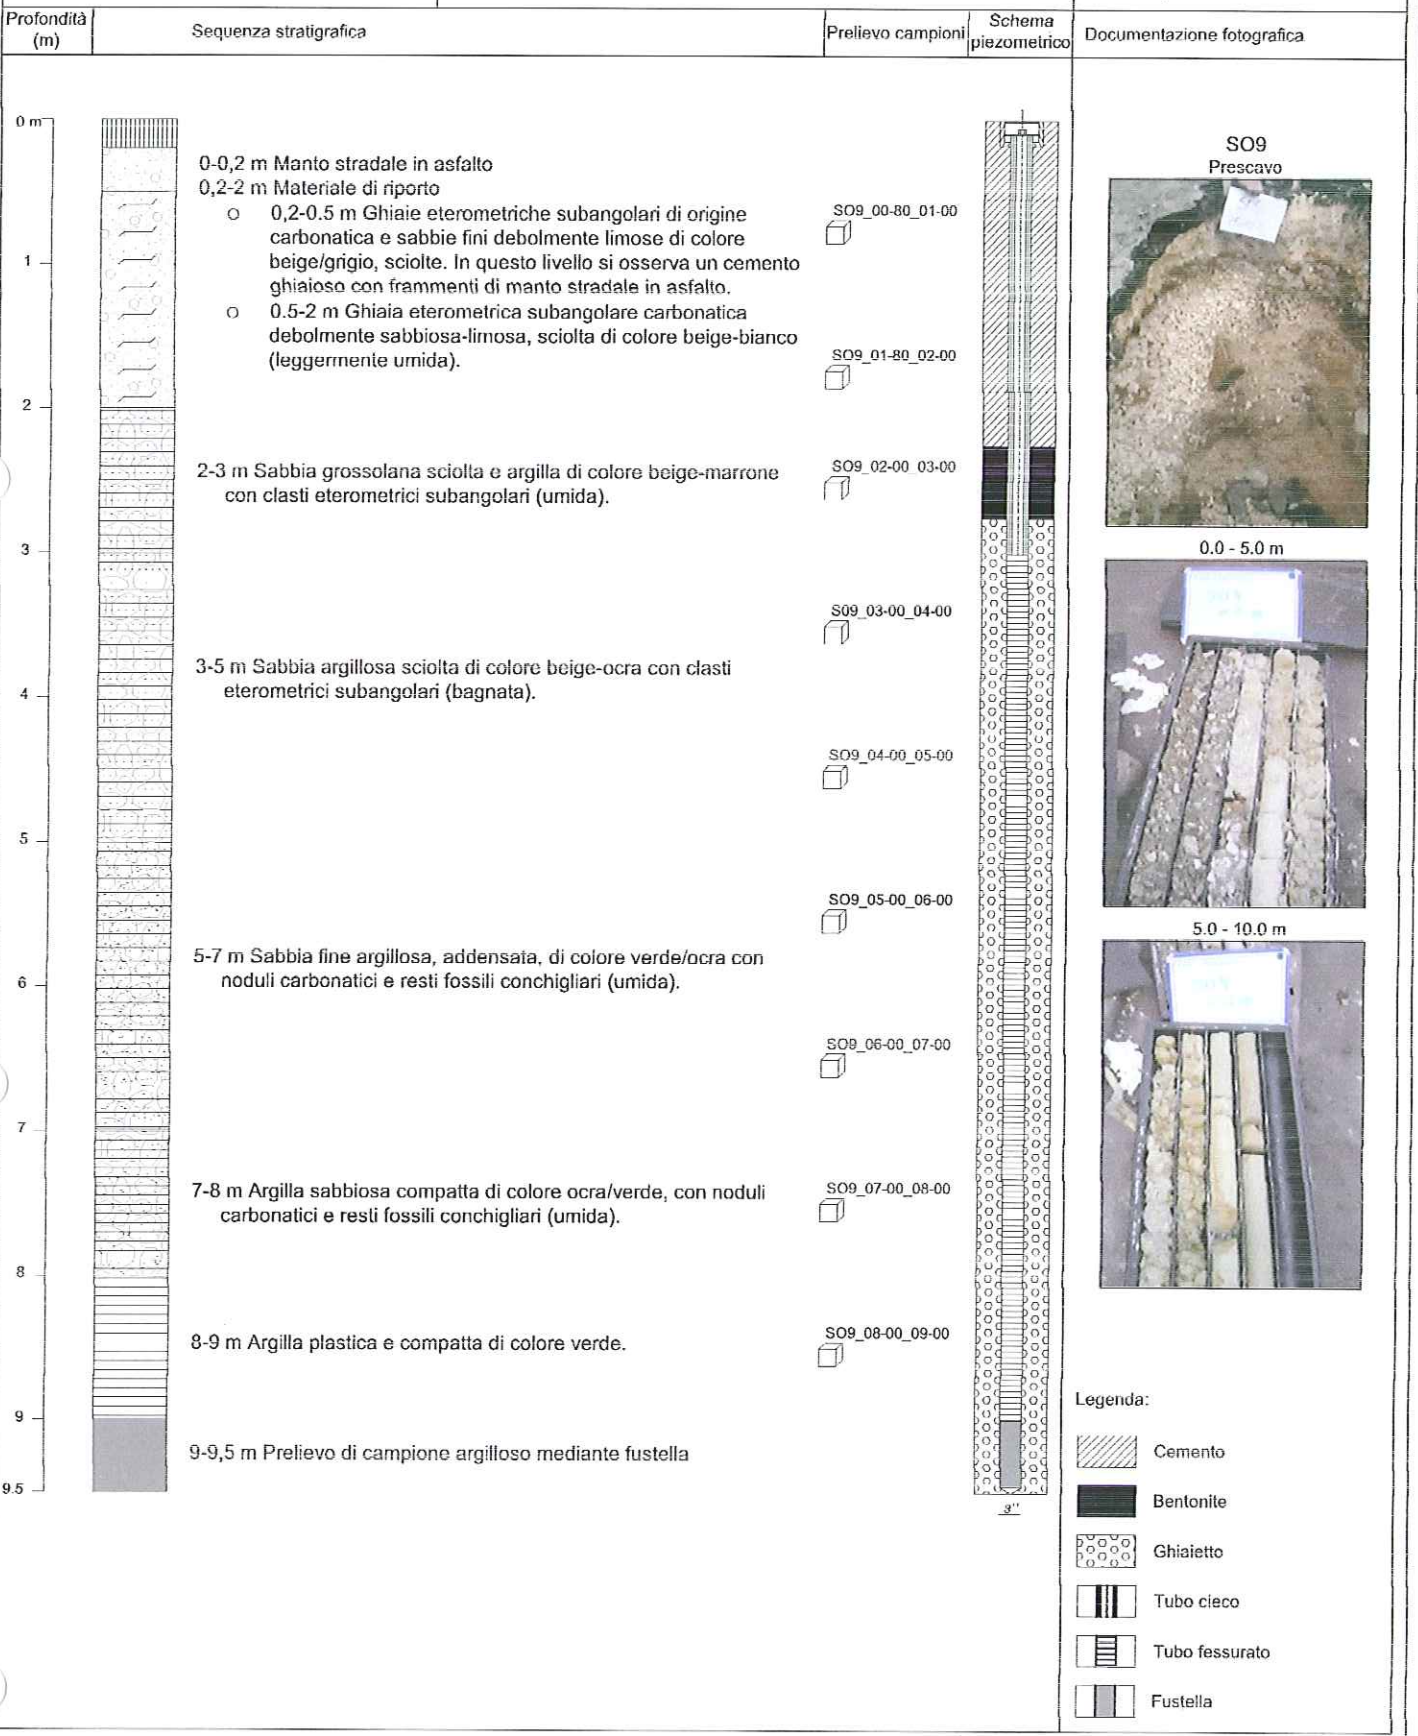
S09

Cliente:	ISE S.p.A.	Sito:	Taranto - via per Statte	Data:	09/03/04	Condizioni climatiche:	nuvoloso	
Numero Progetto:	11048008	Tecnico di progetto	LFI		Responsabile di Progetto:			CPE
Società di perforazione:	-	Tipo perforazione:	Carotaggio continuo		Diametro perforazione mm:			101/127

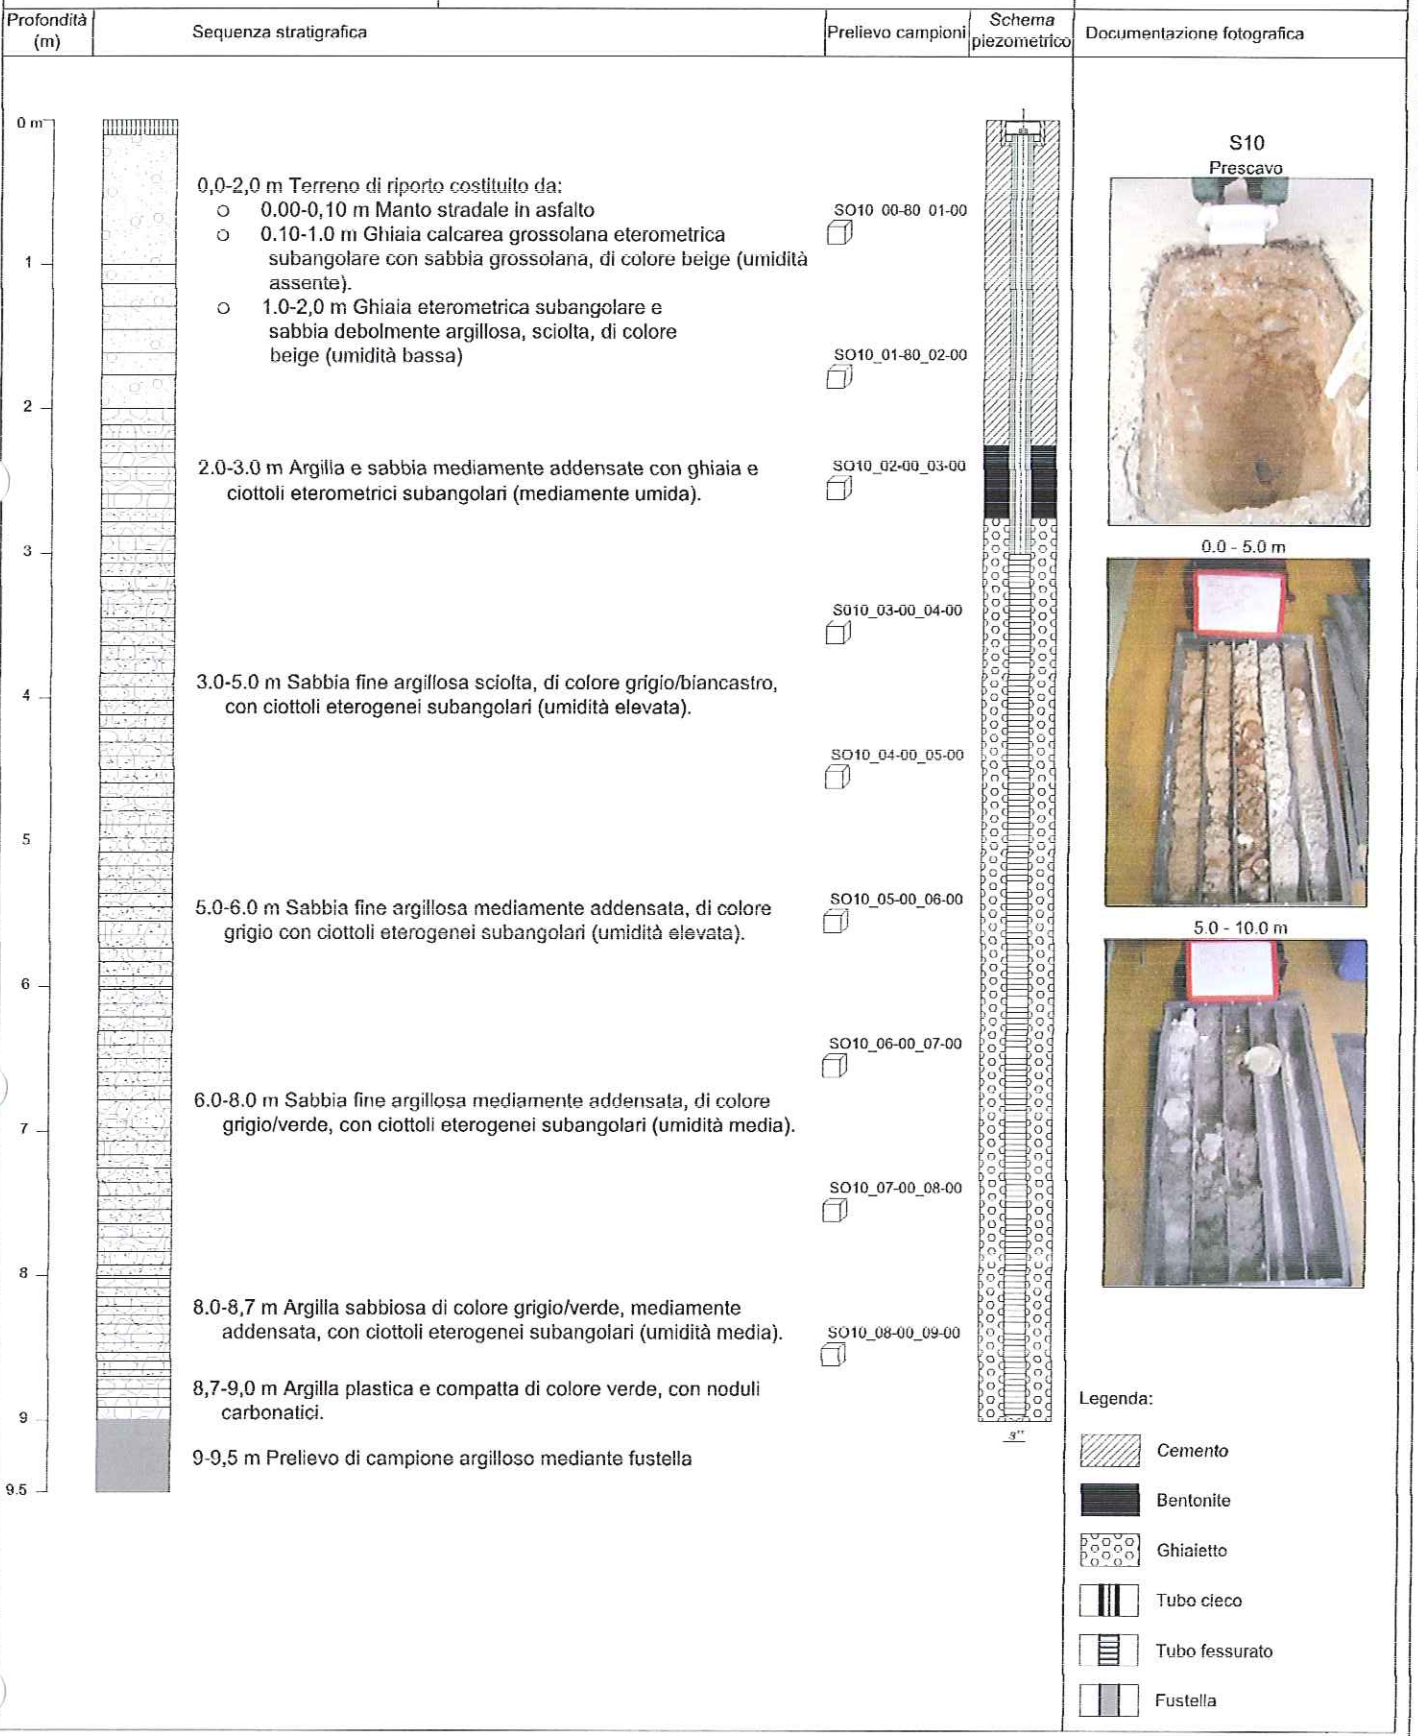
S10

Cliente:	ISE S.p.A.	Sito:	Taranto - via per Statte	Data:	09/03/04	Condizioni climatiche:	sereno	
Numero Progetto:	11048008	Tecnico di progetto	LFI		Responsabile di Progetto:			CPE
Società di perforazione:	-	Tipo perforazione:	Carotaggio continuo		Diametro perforazione mm:			101/127
