## ALLEGATO 2

Stratigrafie e schemi costruttivi dei piezometri installati

# STRATIGRAFIA DEL SONDAGGIO ESEGUITO

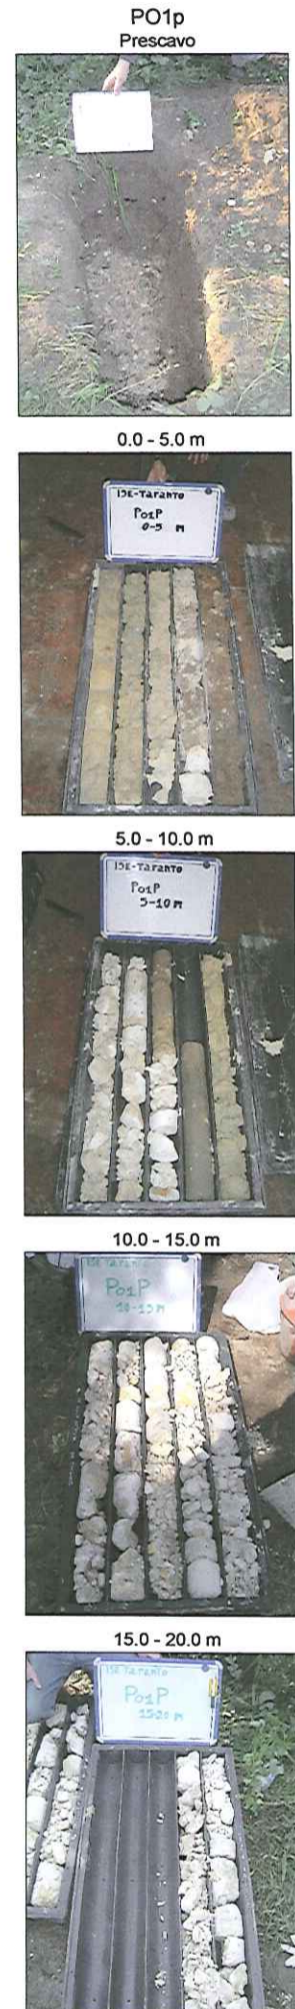
Cliente:	ISE S.p.A.	Sito:	Taranto - via per Statte	Data:	09/03/04	Condizioni climatiche:	nuvoloso
Numero Progetto:	11048008	Tecnico di Progetto:	LFI			Responsabile di Progetto:	CPE
Società di perforazione:	-	Tipo perforazione:	Carotaggio continuo			Diametro perforazione mm:	101/127
Profondità (m)	Sequenza stratigrafica	Schema piezometrico			Documentazione fotografica

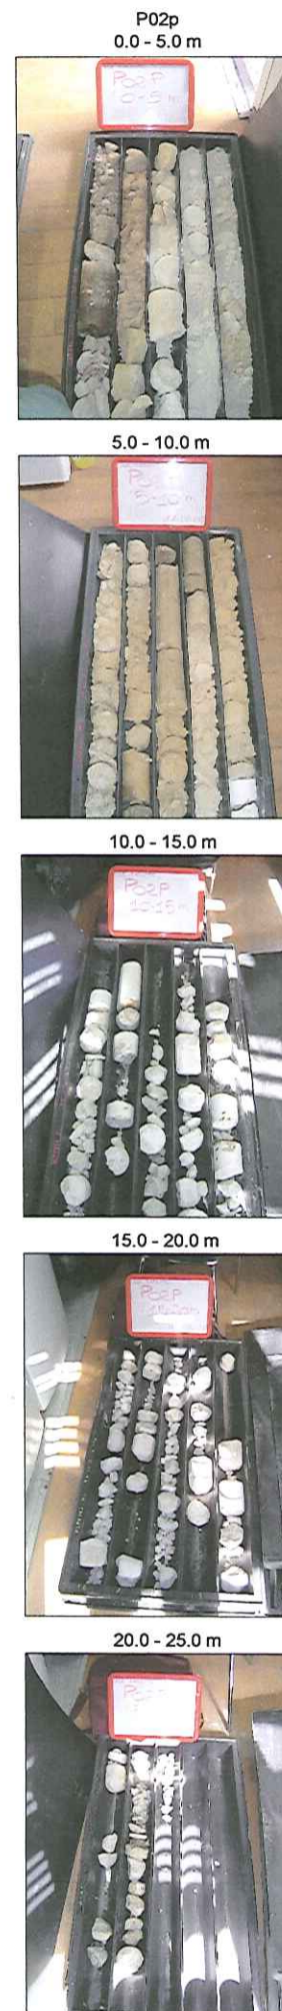
Cliente:	ISE S.p.A.	Sito:	Taranto - via per Statte	Data:	09/03/04	Condizioni climatiche:	sereno
Numero Progetto:	11048008	Tecnico di Progetto:	LFI			Responsabile di Progetto:	CPE
Società di perforazione:	-	Tipo perforazione:	Carotaggio continuo			Diametro perforazione mm:	101/127
Profondità (m)	Sequenza stratigrafica	Schema piezometrico			Documentazione fotografica

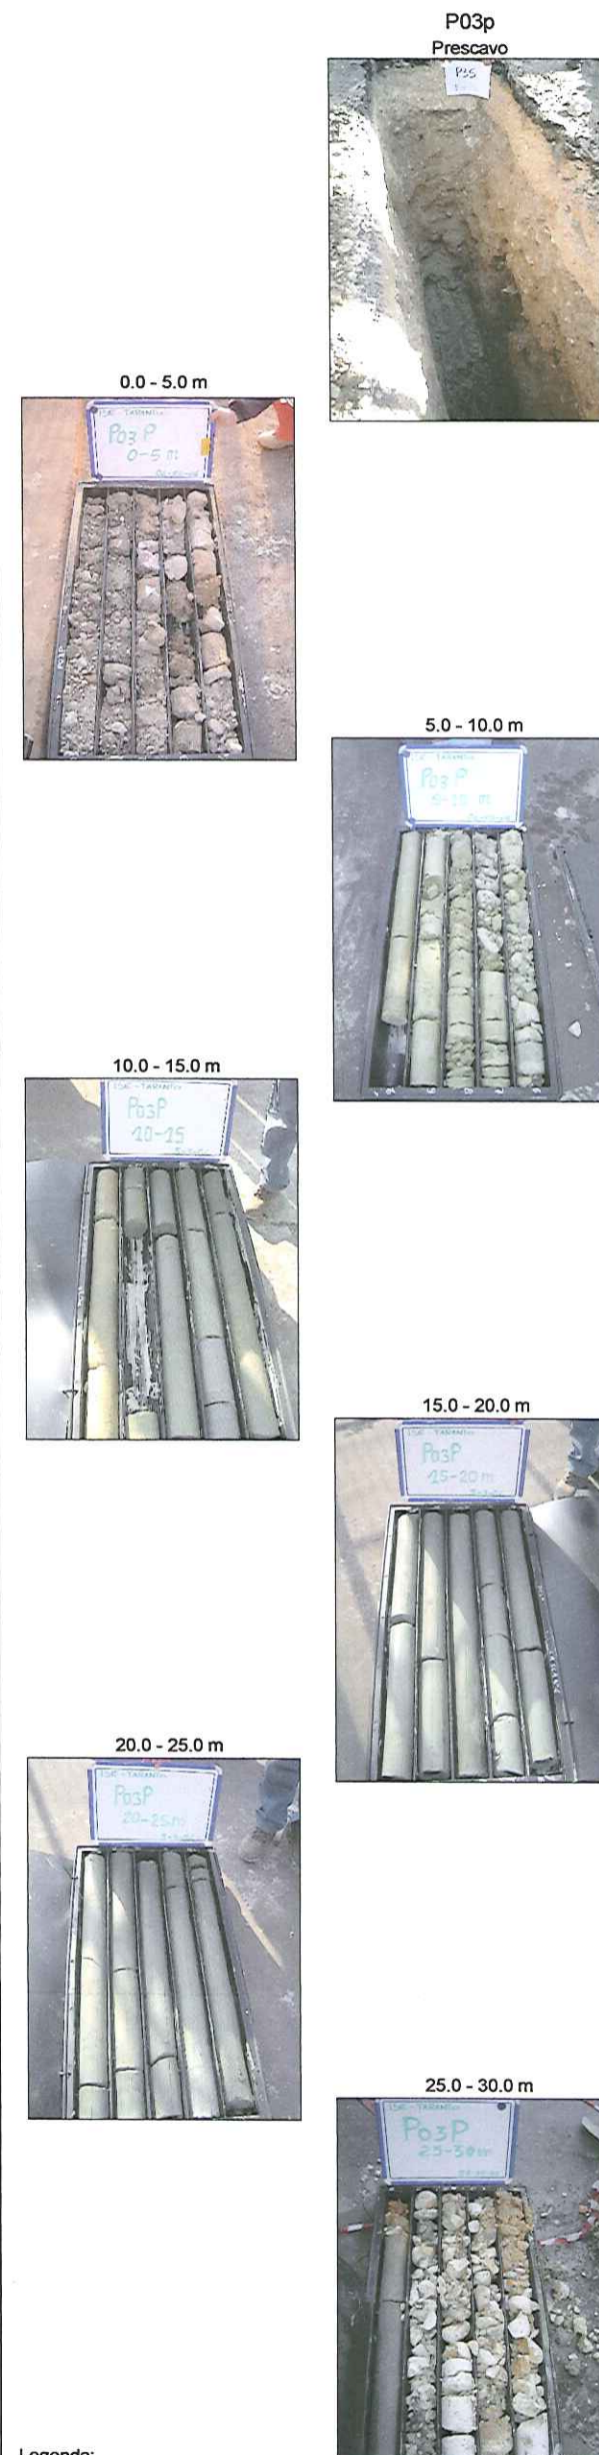
Cliente:	ISE S.p.A.	Sito:	Taranto - via per Statte	Data:	09/03/04	Condizioni climatiche:	xxxx
Numero Progetto:	11048008	Tecnico di Progetto:	LFI			Responsabile di Progetto:	CPE
Società di perforazione:	-	Tipo perforazione:	Carotaggio continuo			Diametro perforazione mm:	101/127
Profondità (m)	Sequenza stratigrafica	Schema piezometrico			Documentazione fotografica

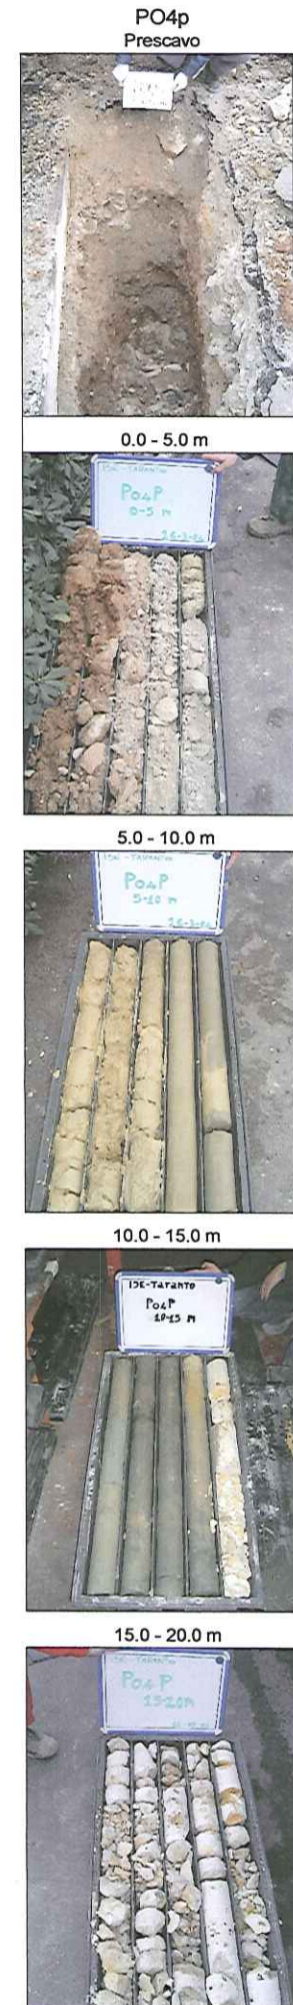
Cliente:	ISE S.p.A.	Sito:	Taranto - via per Statte	Data:	09/03/04	Condizioni climatiche:	xxxx
Numero Progetto:	11048008	Tecnico di Progetto:	CPE	Responsabile di Progetto:	CPE		
Società di perforazione:	-	Tipo perforazione:	Carotaggio continuo	Diametro perforazione mm:	101/127		
Profondità (m)	Sequenza stratigrafica	Schema piezometrico			Documentazione fotografica
