OGGETTO: Attuazione dei controlli previsti dall'art. 29-decies del D.Lgs. 152/06, per gli impianti di competenza statale. Trasmissione Rapporti finali ad esito delle attività di controllo ordinario.

Impianto: *ENI S.p.A. Divisione Refining & Marketing di Collesalveti (LI)*

RAPPORTO CONCLUSIVO DELLE ATTIVITA' DI ISPEZIONE AMBIENTALE ORDINARIA

**RAPPORTO CONCLUSIVO DELLE ATTIVITA' DI
ISPEZIONE AMBIENTALE ORDINARIA
RELATIVO ALL'IMPIANTO ENI S.P.A. DIVISIONE
REFINING & MARKETING
Raffineria di Livorno
Comune di Collesalveti (LI)**

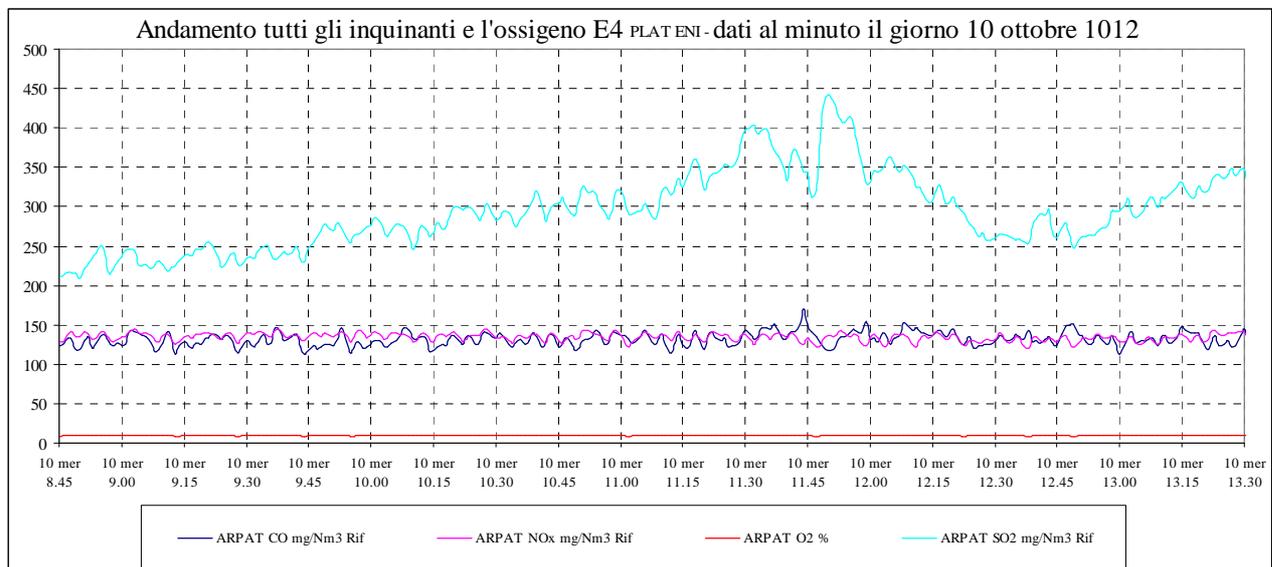
Tracciati delle grandezze monitorate da ARPAT

Dai tracciati che illustrano l'andamento delle grandezze monitorate da ARPAT (*sopra*) e da ENI (*sotto*) nel giorno 10 ottobre 2012 ed espresse come media al minuto si evince che il livello emissivo degli ossidi di azoto e del CO sono abbastanza stabili, al contrario si osserva un profilo più variabile per quanto concerne il parametro SO₂. I profili registrati dal Gestore e da ARPAT sono simili in termini di andamento nel tempo, tuttavia è già possibile apprezzare nelle figure di questa pagina che ad eccezione dell'ossigeno tutte le misure effettuate dal Gestore sono superiori a quelle di ARPAT di circa il 25%.

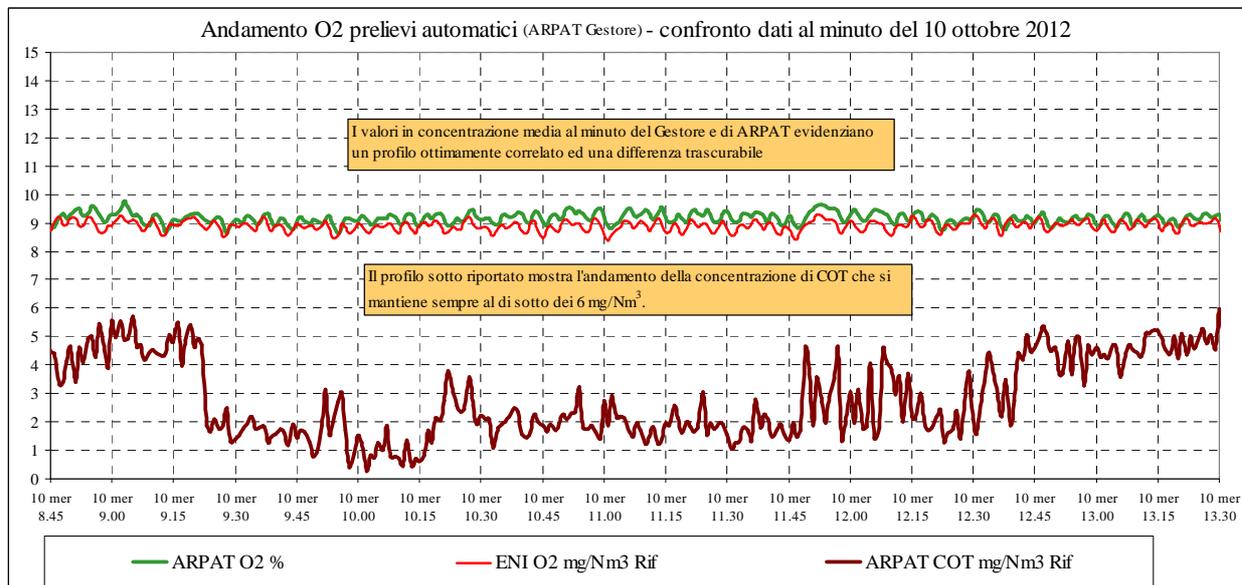
Confronti dei due sistemi di misura Gestore/ARPAT mediante registrazioni in parallelo
Ossigeno periodo osservato 10 ottobre 2012

Il profilo dell'ossigeno dei due sistemi di misura indipendenti è perfettamente sovrapponibile. Nel tracciato si riporta anche il valore misurato del carbonio organico totale (COT) misurato al camino, che mostra concentrazioni molto basse.

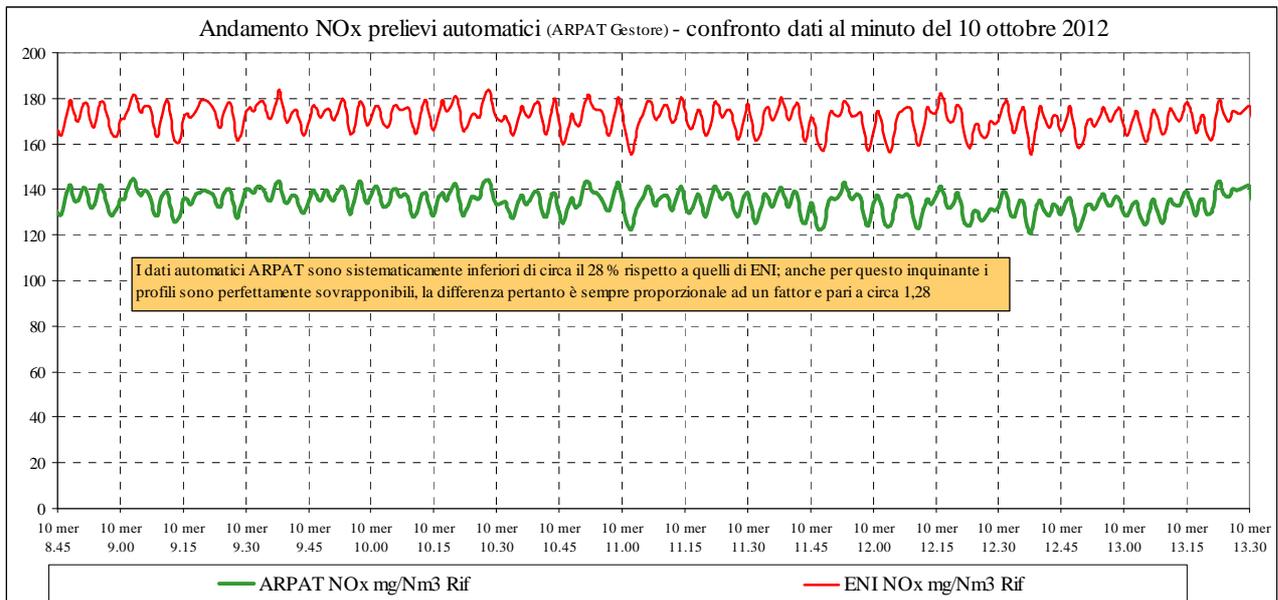
Ossidi di Azoto

Gli ossidi di azoto evidenziano un profilo sovrapponibile nell'andamento, tuttavia risulta ben evidente il fatto che le misure di ARPAT sono più basse rispetto a quelle effettuate dal gestore. Lo scostamento è costante e proporzionale e corrispondente ad un fattore pari a circa il 28%. Al momento non è possibile individuare la causa dello scostamento; in ogni caso il dato misurato dal Gestore è sicuramente cautelativo. In occasione dei sopralluoghi previsti per l'anno 2013 sarà possibile effettuare ulteriori approfondimenti in merito alle differenze riscontrate.

Come vedremo il fenomeno osservato per gli ossidi di azoto riguarda anche il CO e gli ossidi di zolfo.

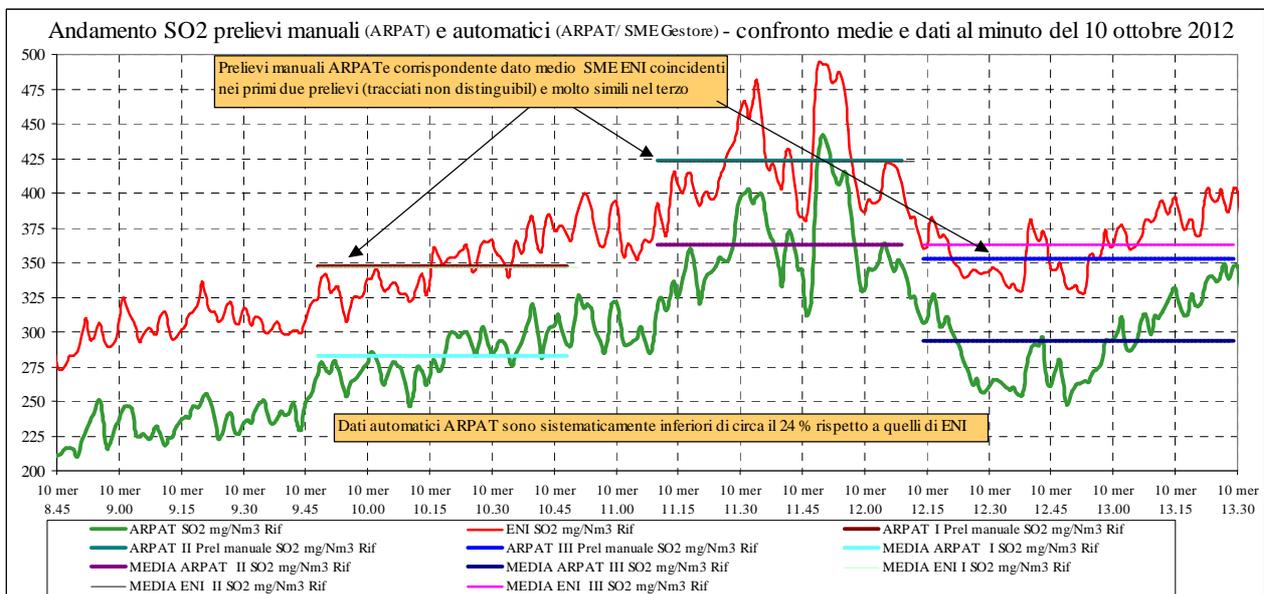
Ossidi di zolfo

Anche le misure degli ossidi di zolfo del Gestore sono caratterizzate da uno scostamento in più pari a circa il 25 % rispetto alle misure di ARPAT mediante la strumentazione automatica.

Per questo inquinante ARPAT ha effettuato anche una serie di misure manuali aggiuntive, utilizzando il metodo ufficiale (gorgogliamento in acqua ossigenata al 3% si veda “risultati prelievi manuali sopra riportati) nel giorno 10 ottobre.

In figura sono riportati anche gli esiti delle prove manuali, dai quali si evince l’ottima corrispondenza con le misure effettuate dal Gestore.

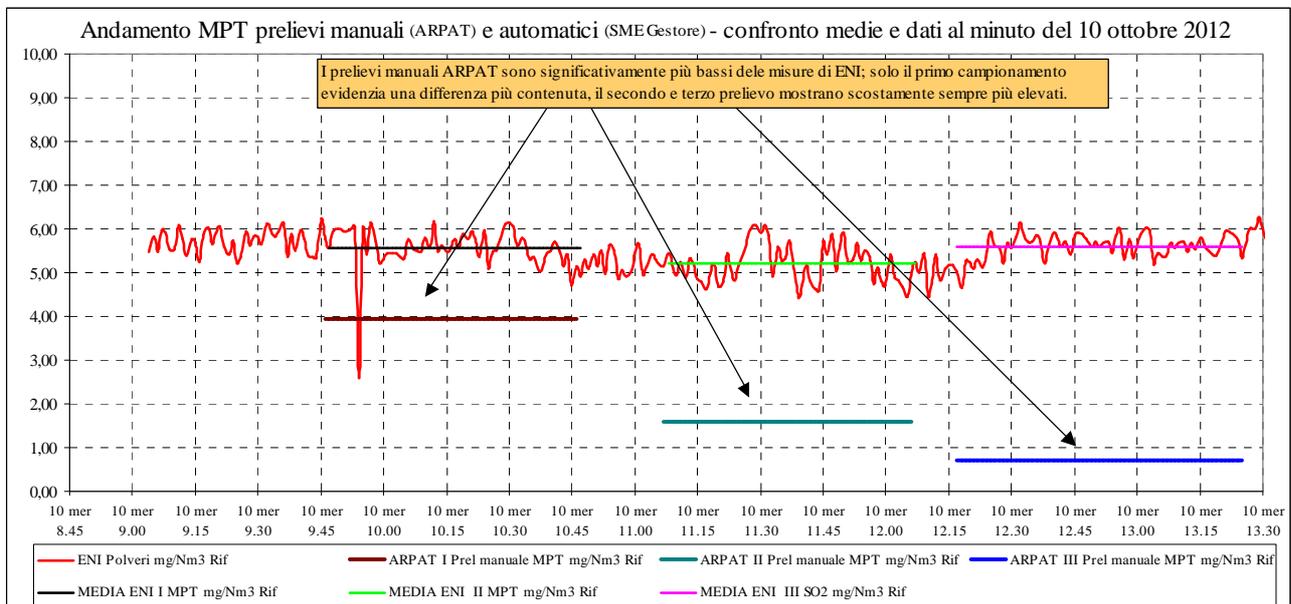
Polveri

In questa figura è evidente che il sistema di misura del gestore è caratterizzato da una significativa differenza rispetto al sistema di misura di ARPAT.

In ogni caso la differenza è ampiamente cautelativa e pertanto non è possibile ipotizzare una condizione di criticità immediata, tuttavia sarà opportuno investigare l'origine di questo scostamento per meglio caratterizzare il fenomeno anche in considerazione che, al contrario dei parametri NO_x ed SO₂, che mostrano un profilo (ARPAT/Gestore) molto simile ma differente sul piano quantitativo, il parametro polveri mostra una significativa differenza anche nell'andamento del profilo nel tempo.
