IPLOM S.p.A.
Via Carlo Navone, 3B - 16012 BUSALLA (GE)

INDAGINI DI CARATTERIZZAZIONE
(D.Lgs. 152/06)

ALLEGATO
16

CARTA DELLA CONTAMINAZIONE DEI TERRENI - DEPOSITO BOCCARDA

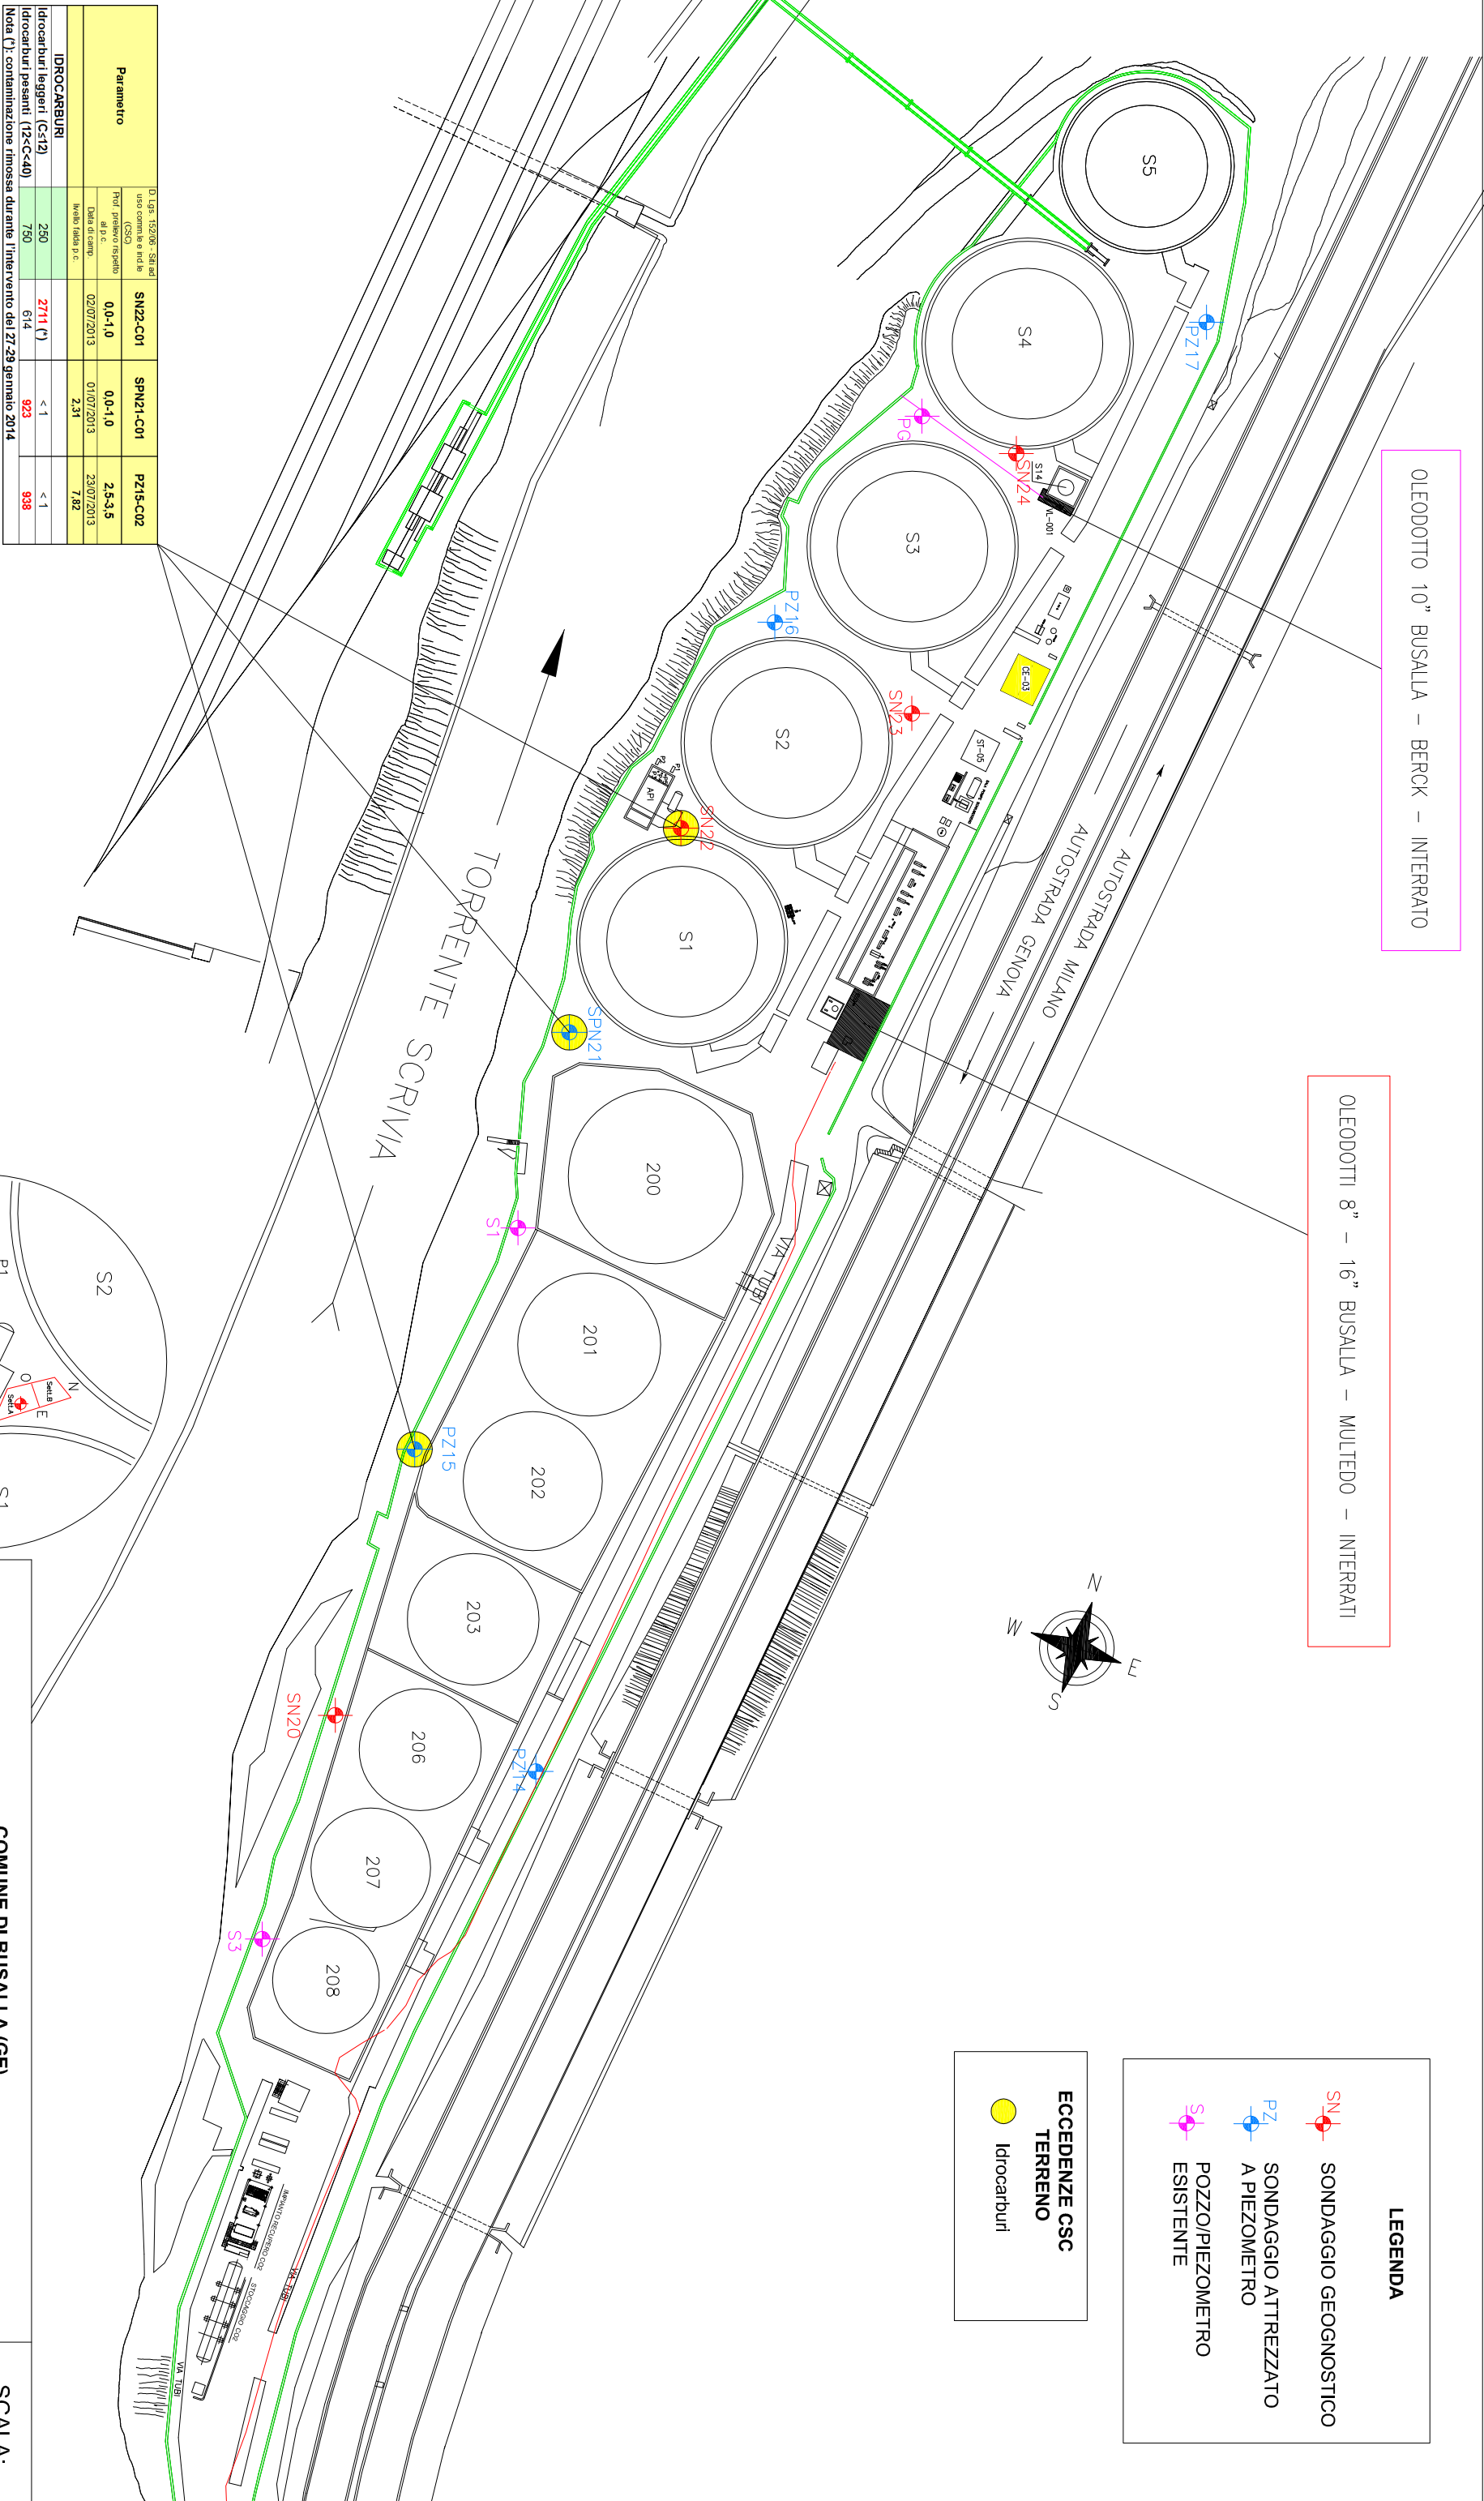
- ECCEденZE CSC
TERRENO
- Idrocarburi

| Parametro | D.Lgs. 152/06 - SMI ad uso comune e nelle CSO | | |
|---|---|---|---|
| Idrocarburi leggeri (C<12) | 250 | 2711 (*) | < 1 |
| Idrocarburi pesanti (12<C<40) | 750 | 614 | 923 |

Nota (*): contaminazione rimossa durante l'intervento del 27-28 gennaio 2014

| Parametro | D.Lgs. 152/06 - SMI ad uso comune e nelle CSO | | |
|---|---|---|---|
| Idrocarburi leggeri (C<12) | 250 | < 1 | 54 |
| Idrocarburi pesanti (12<C<40) | 750 | 182 | 609 |
