## ISPEZIONE SERBATOI IN P.R.F.V. – IDONEITA' ALL'UTILIZZO

Data Ispezione	11 gennaio 2013
----------------	-----------------

**SERBATOIO no. 03.30**

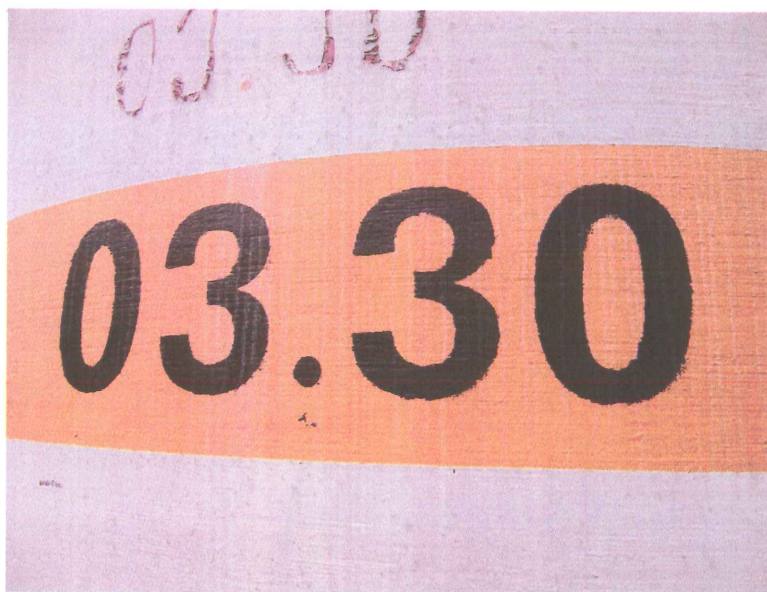
Stato serbatoio (interno):	<p>Serbatoio con liner in PVC e rinforzo in PRFV La superficie del PVC è in buon stato.</p>

Stato serbatoio (esterno):	<p>La superficie esterna con top coat colore grigio non presenta fibre affioranti o segni di degrado.</p>
Blisters	<p>Si sul fondo piano</p>

Cracks	no
Fibre affioranti	no
Rotture	no

Serbatoio per stoccaggio soluzione di acido solforico.

**SI RITIENE SERBATOIO IDONEO ALL'USO**
