**ITINERARIO INTERNAZIONALE E78 S.G.C. GROSSETO – FANO**  
 Tratto Selci Lama (E45) – S. Stefano di Gaifa  
 Adeguamento a 2 corsie della Galleria della Guinza (lotto 2)  
 e del tratto Guinza – Mercatello Ovest (lotto 3)  
 1° stralcio

**PROGETTO DEFINITIVO** cod. AN58

**STUDIO PER LA VALUTAZIONE DI INCIDENZA – Lato Umbria**  
**Carta dell'idoneità ambientale – Rettili e anfibi**

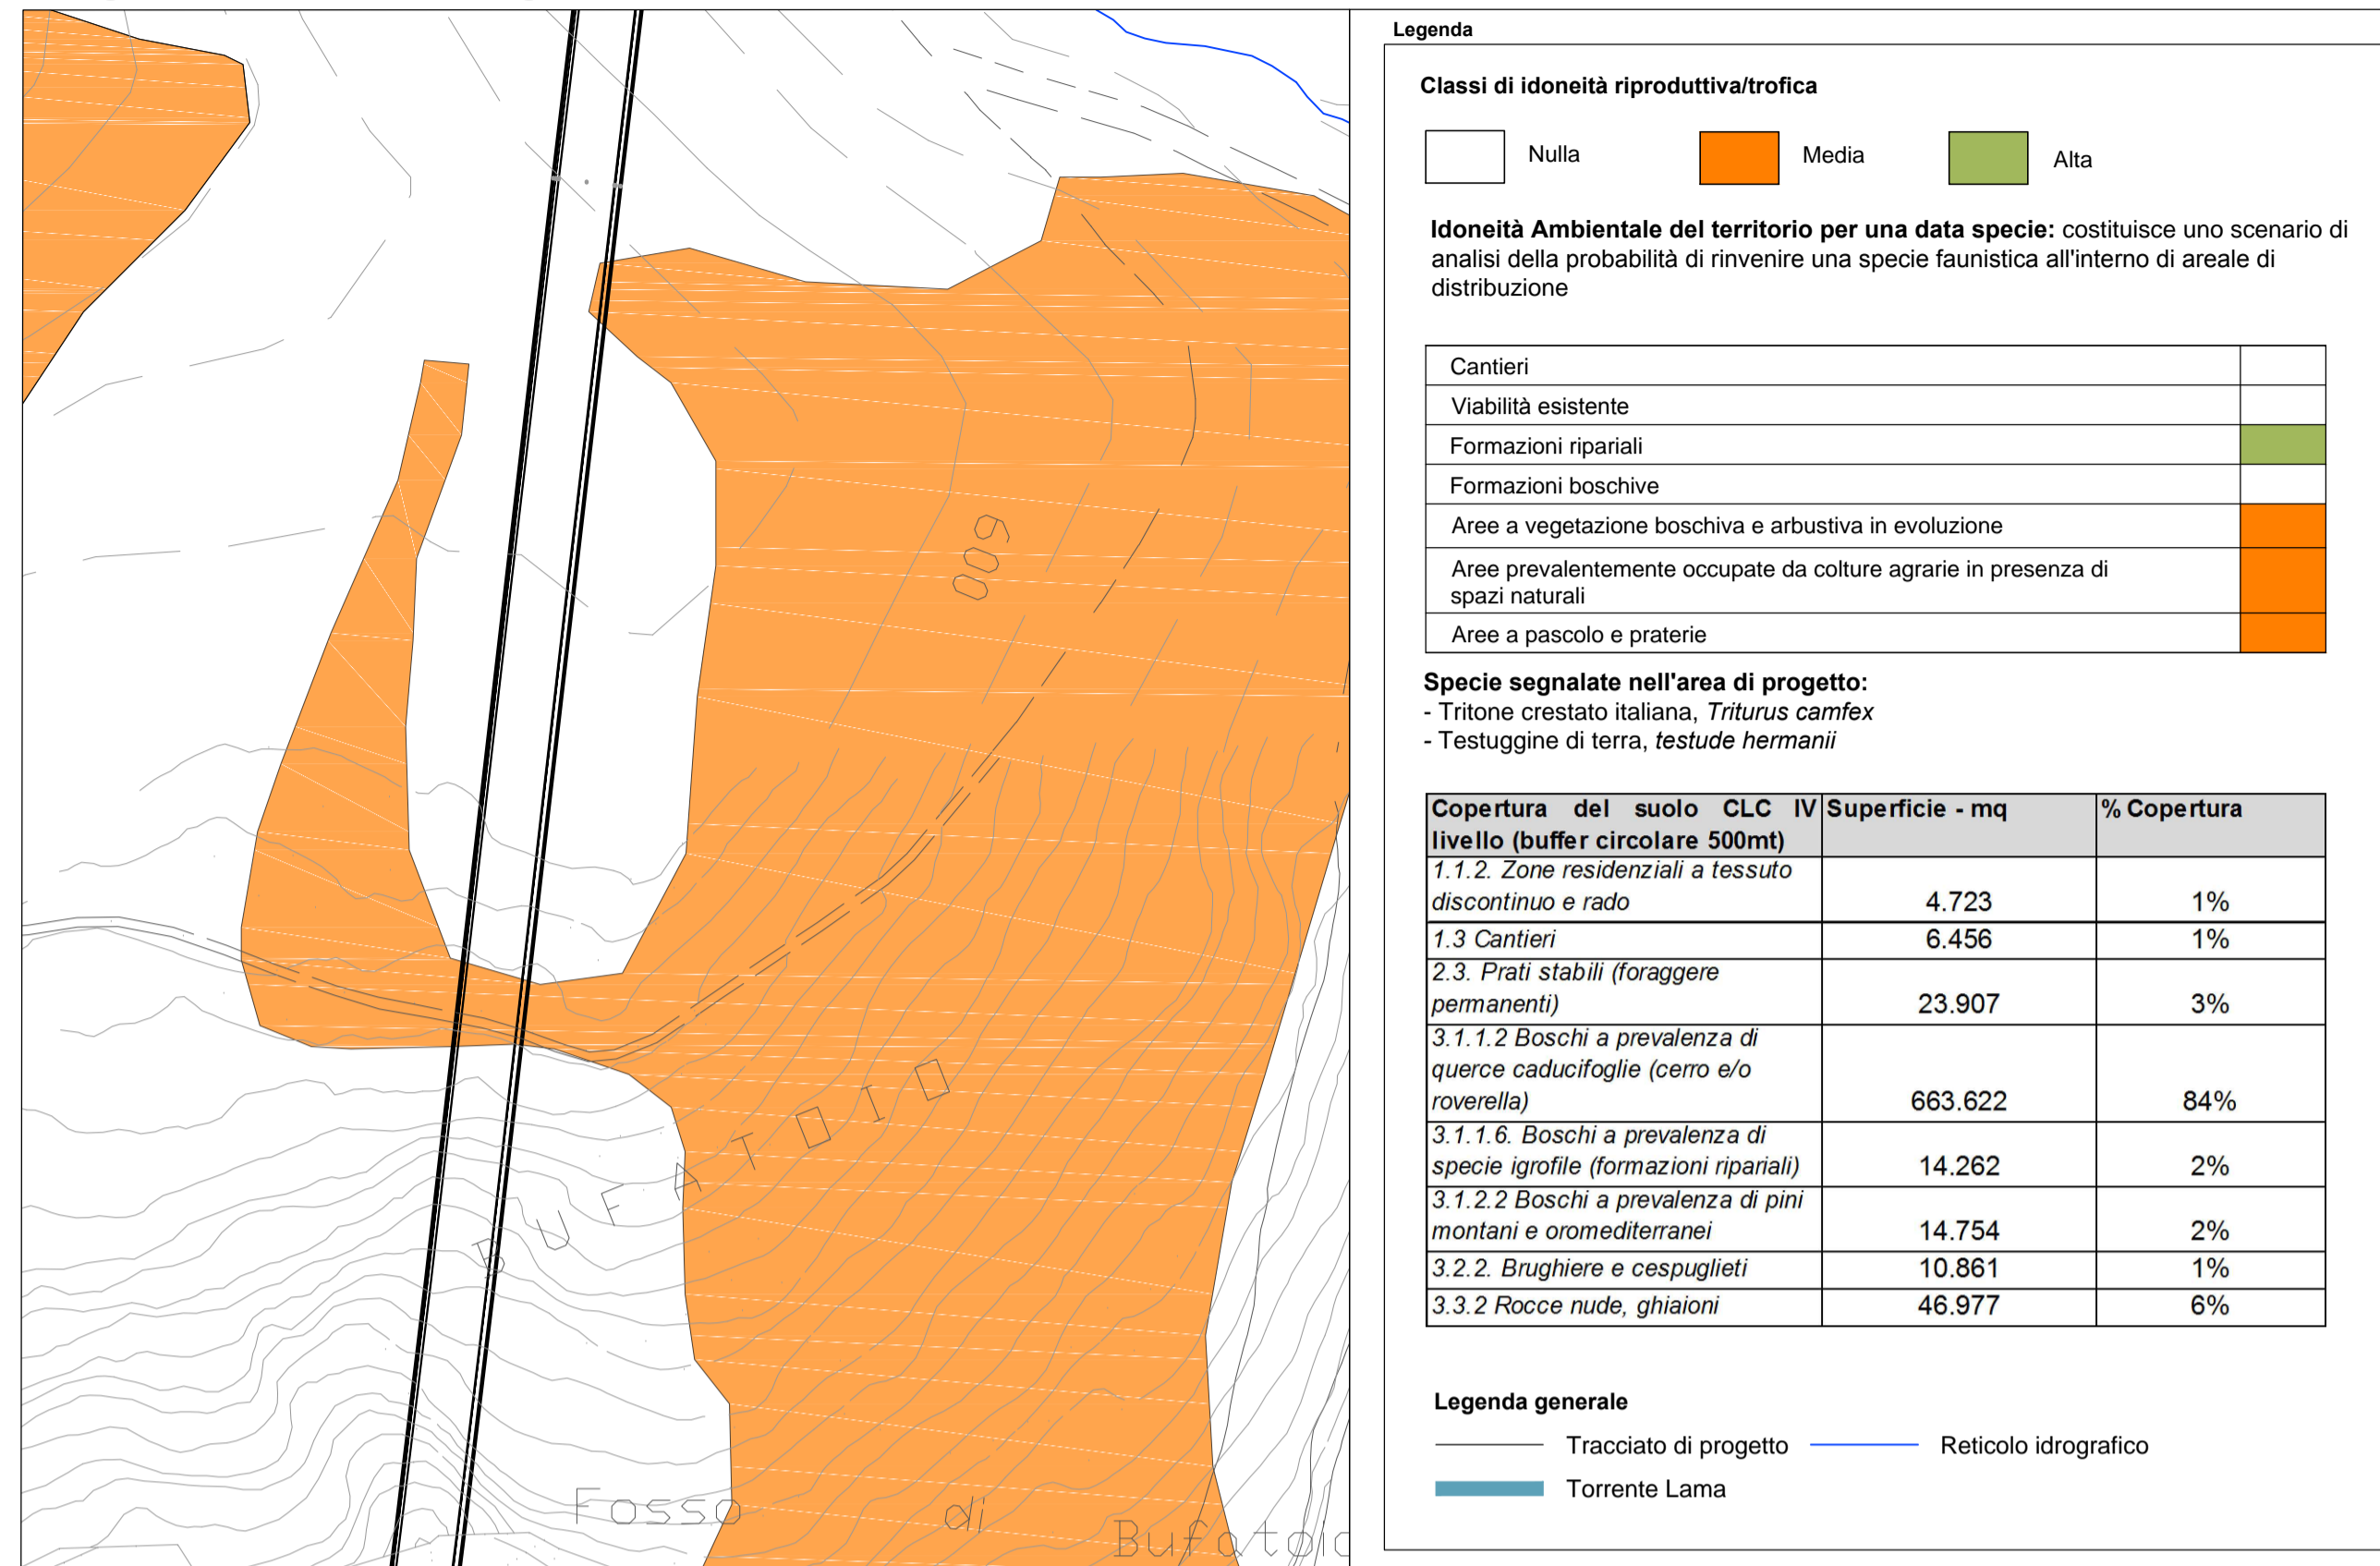
Dettaglio classi di idoneità su cartografia - Sc. 1:1.000

**Idoneità Ambientale del territorio per una data specie:** costituisce uno scenario di analisi della probabilità di rinvenire una specie faunistica all'interno di areale di distribuzione

**Specie segnalate nell'area di progetto:**  
 - Tritone cretato italiana, *Triturus camflex*  
 - Testuggine di terra, *testudine hermannii*
