ITINERARIO INTERNAZIONALE E78 S.G.C. GROSSETO – FANO
Tratto Selci Lama (E45) – S. Stefano di Gaifa
Adeguamento a 2 corsie della Galleria della Guinza (lotto 2)
e del tratto Guinza – Mercatello Ovest (lotto 3)
1° stralcio

PROGETTO DEFINITIVO

Stato attuale

Relazione stato di fatto

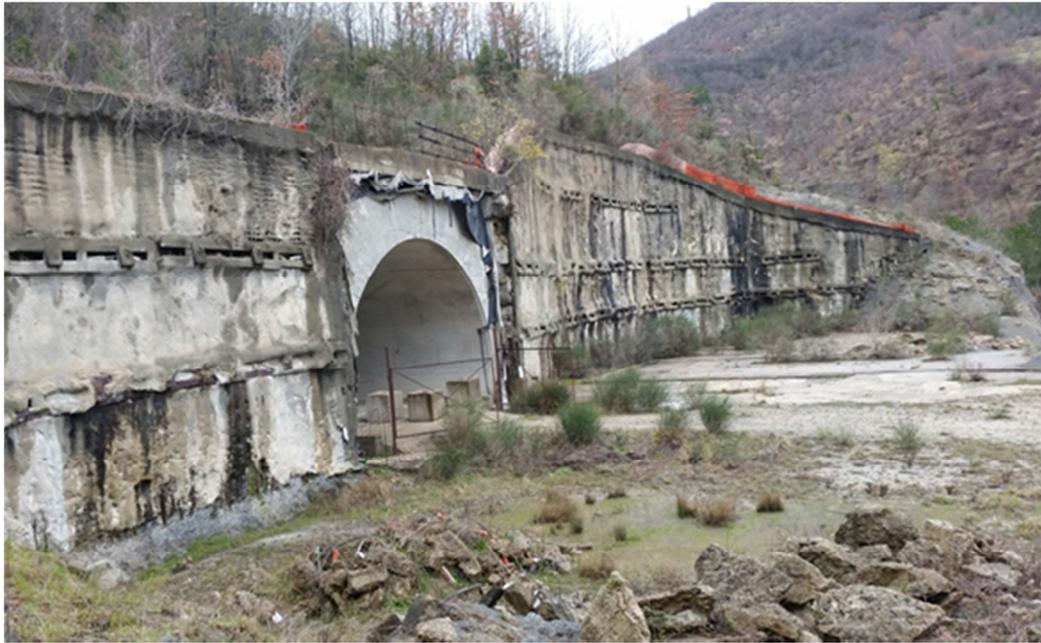
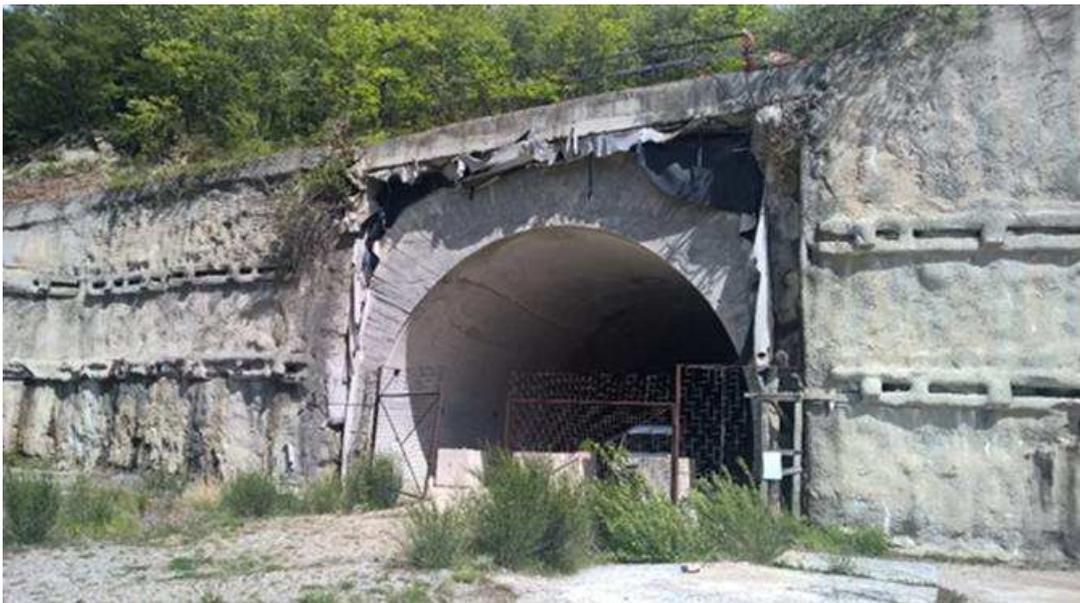
Di seguito si riportano le immagini dell'imbocco sud della galleria, caratterizzato dalla presenza di importanti opere di contenimento eseguite tramite paratie tipo berlinese.

Tali interventi si sono resi necessari a causa delle caratteristiche morfologiche del pendio in cui è inserita l'opera.

Foto 4 – Imbocco Galleria Guinza lato Umbria

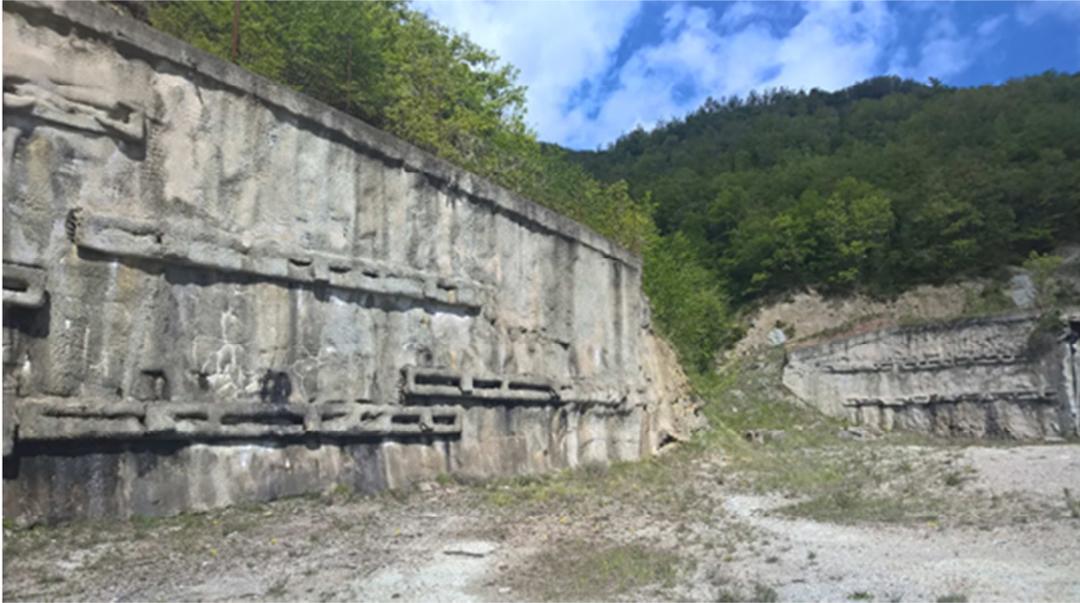
Le paratie sono costituite da micropali d 200 mm armati e sono trattenute da 2 e 3 ordini di tiranti con interasse variabile da 3.6 m a 2,4 m. Le teste dei micropali della paratia sono collegate in sommità da una trave di cordolo in c.a. delle dimensioni di 0,70 x 0,55.

Foto 6 – Paratie laterali ubicate nell'area di imbocco

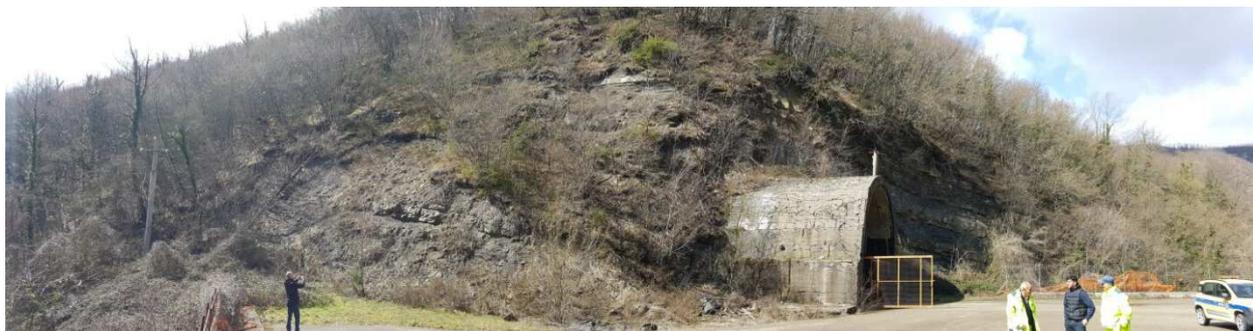
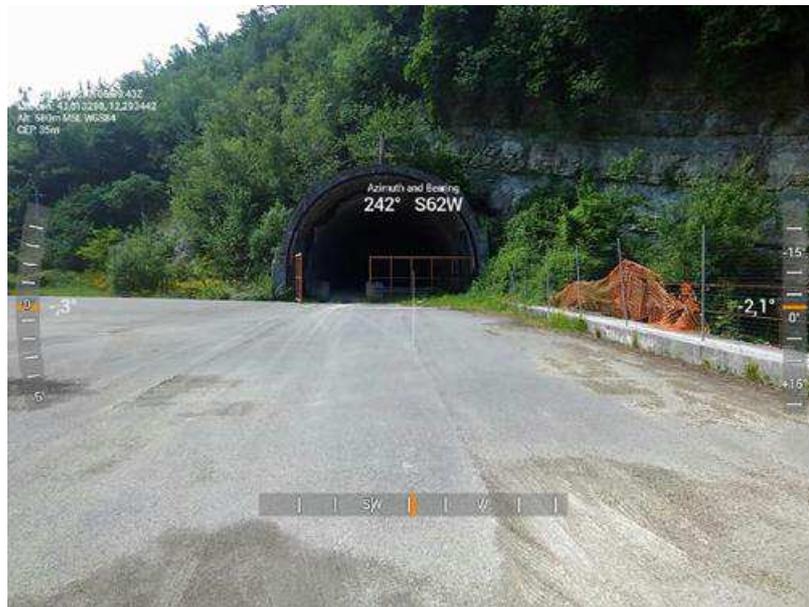
Foto 9 - Imbocco galleria Guinza lato Mercatello sul Metauro (PU)

Il versante si presenta acclive, e l'imbocco nord si colloca subito al di sopra del fosso della Guinza, il cui scavalco è realizzato mediante ponte in c.a.p.

Per motivi di sicurezza, legati all'esecuzione del foro, era stata preventivamente realizzata una dima in calcestruzzo, successivamente non rivestita. La dima verrà successivamente demolita, e l'imbocco sarà sistemato in via definitiva.

Foto 10 – Imbocco galleria Guinza lato Marche –vista direzione sud

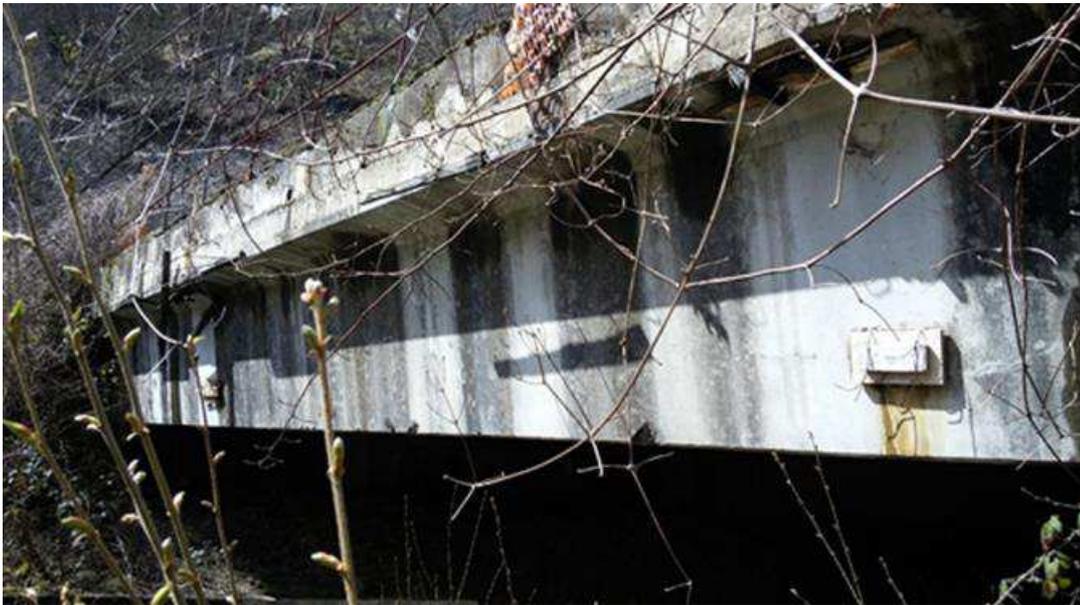
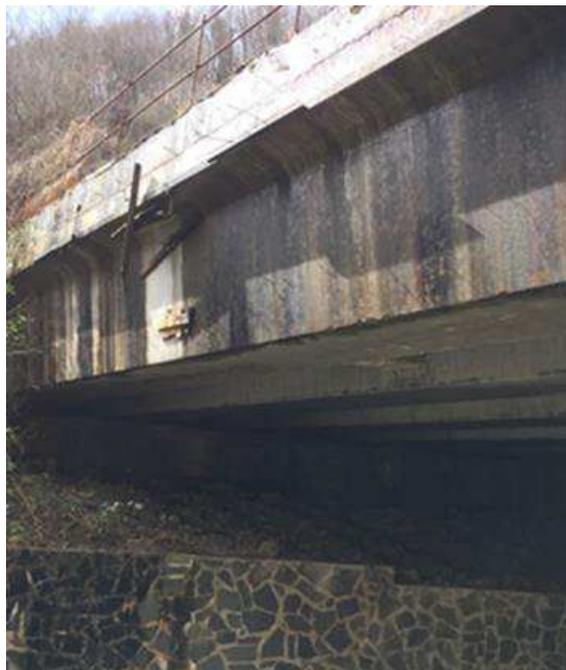
Foto 14 – Ponte – Dettaglio trave di bordo

Foto 15 – Ponte – Dettaglio trave di bordo

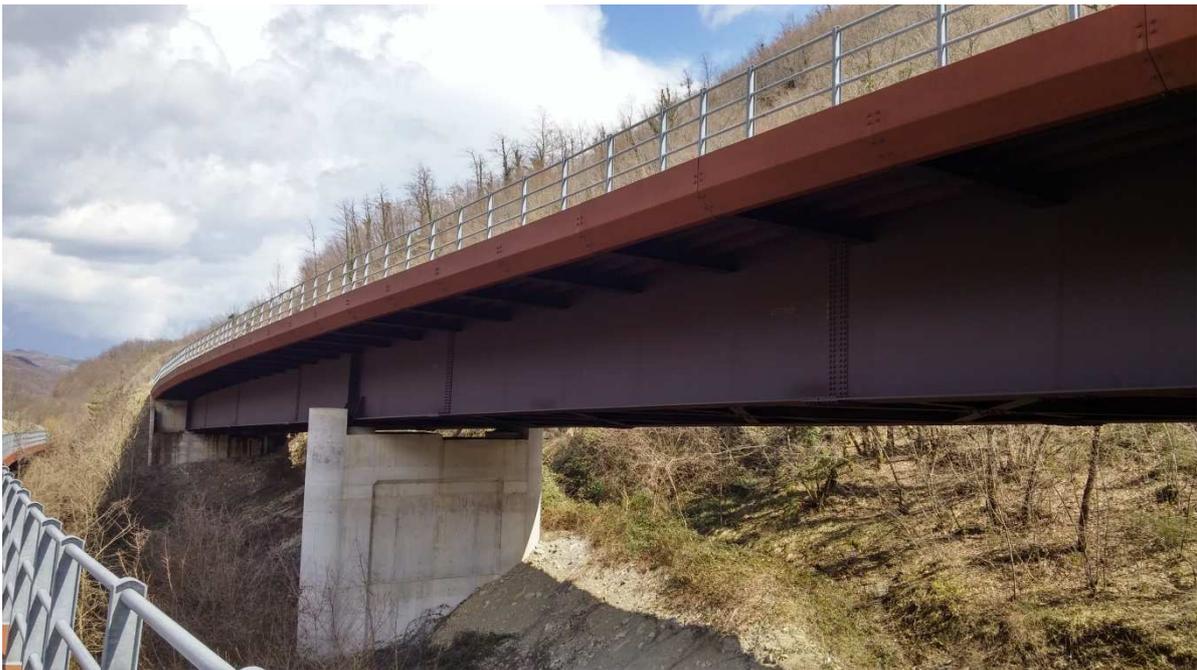
Gli impalcati relativi alle due carreggiate sono posti a quote sfalsate.

Figura 18 - impalcati sfalsati costituenti il Viadotto Sorgente

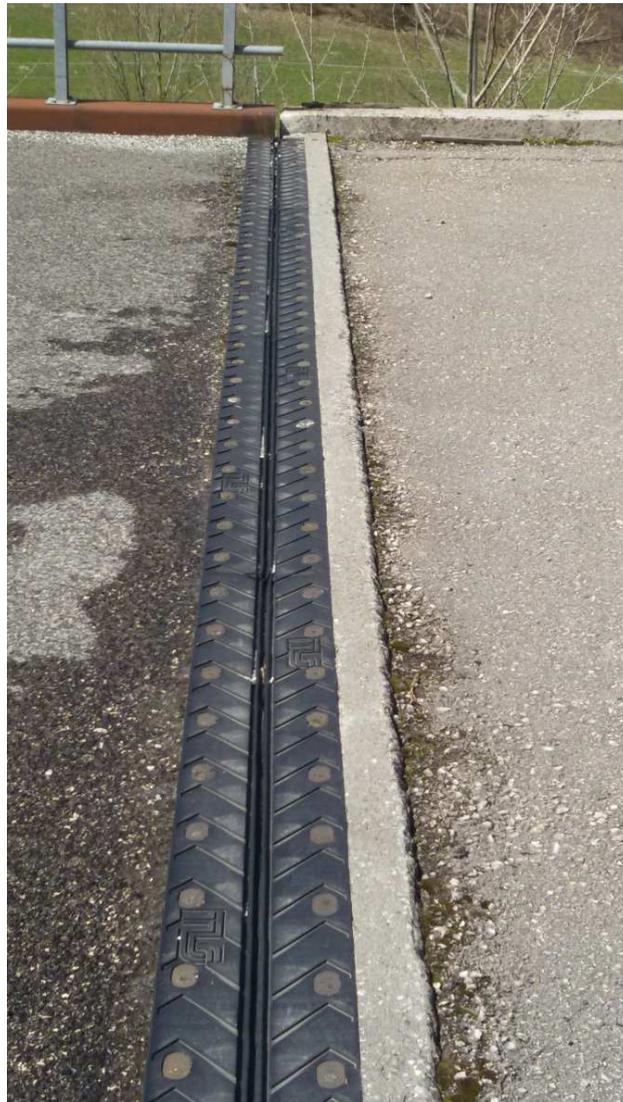
Foto 23 – Dettaglio giunto viadotto sorgente

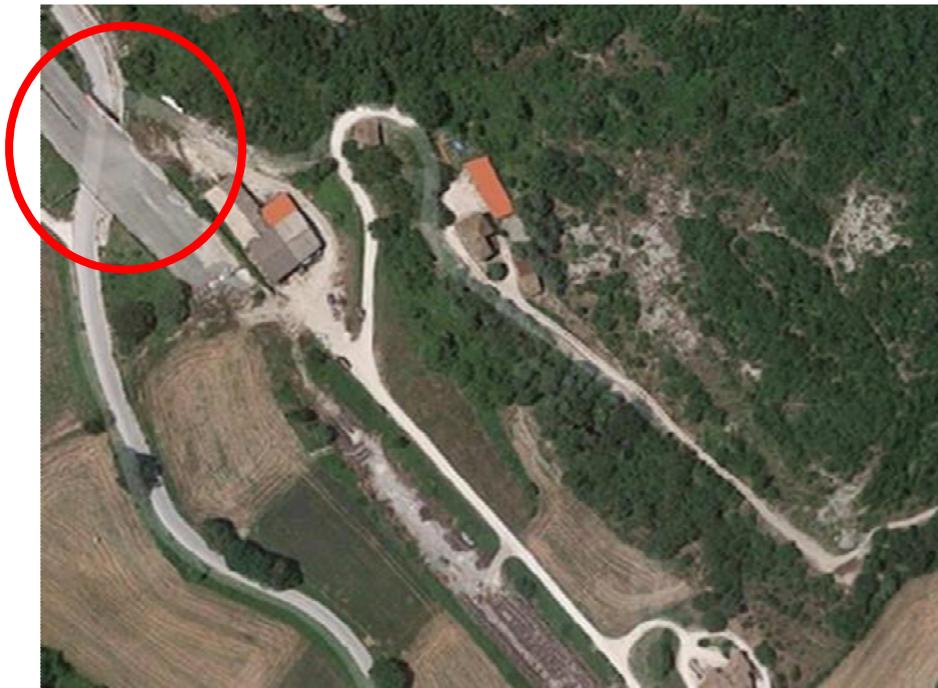
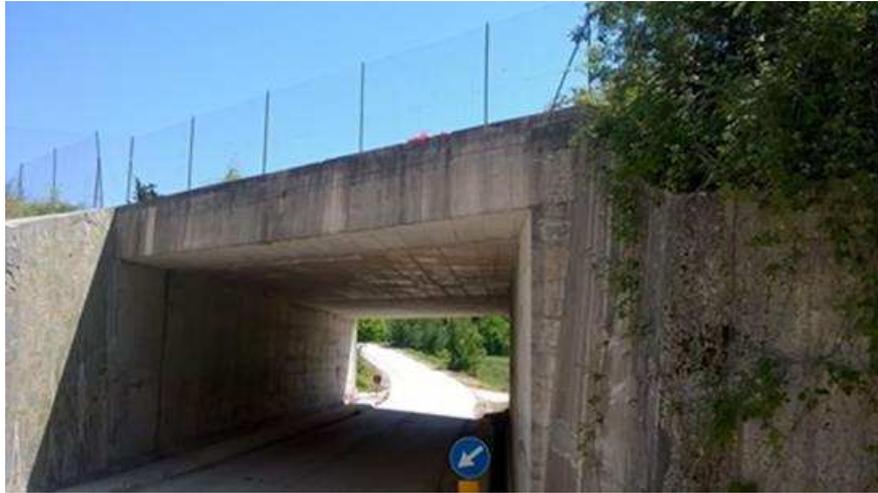
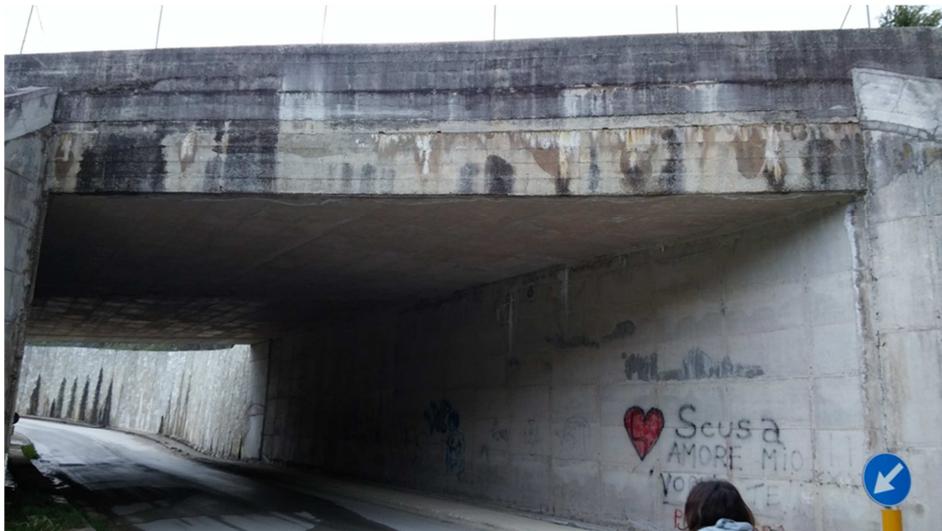
Al termine dell'intervento in progetto si trova un sottovia scatolare in c.a. di dimensioni 10x5 m e altezza circa 5,40 m, di demanio del Comune di Mercatello.

Al di sopra del sottovia, la sede stradale si presenta pavimentata, ma priva delle barriere di sicurezza e della segnaletica, ad eccezione di una rete metallica posta a protezione da cadute accidentali.

Il sottovia è stato oggetto di prolungamento, con annessa realizzazione della paratia e del muro sottostanti, entrambi rivestiti.

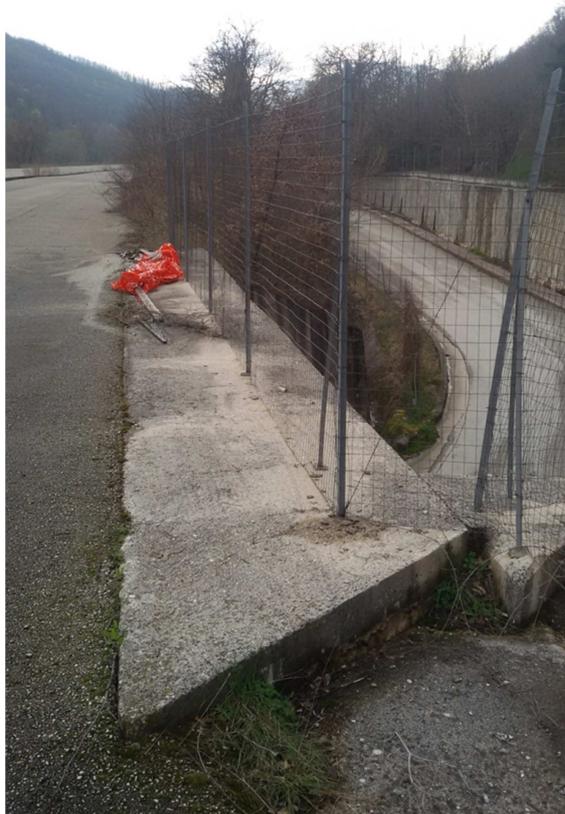
Foto 33 – Particolare cordolo sottovia scatolare

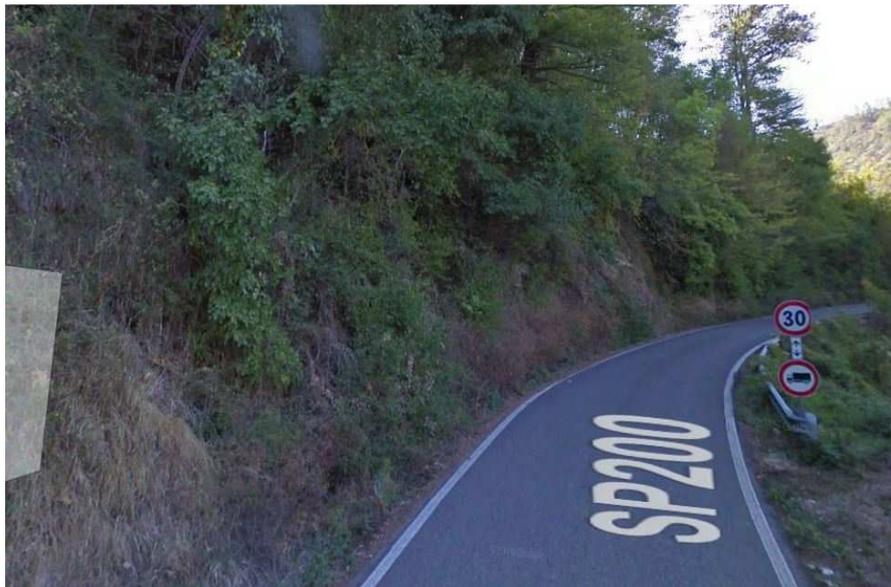
La SP 200, che collega la frazione Selci Lama con l'imbocco della galleria della Guinza, presenta le caratteristiche di strada secondaria con piattaforma stradale ridotta che in alcuni casi non supera i m 5,00 di larghezza.

Inoltre il tracciato stradale segue l'andamento orografico del terreno presentando raccordi circolari dal raggio estremamente ridotto, che non permettono il transito di mezzi pesanti.

Figura 26 - SP200 - divieto di transito ai mezzi pesanti

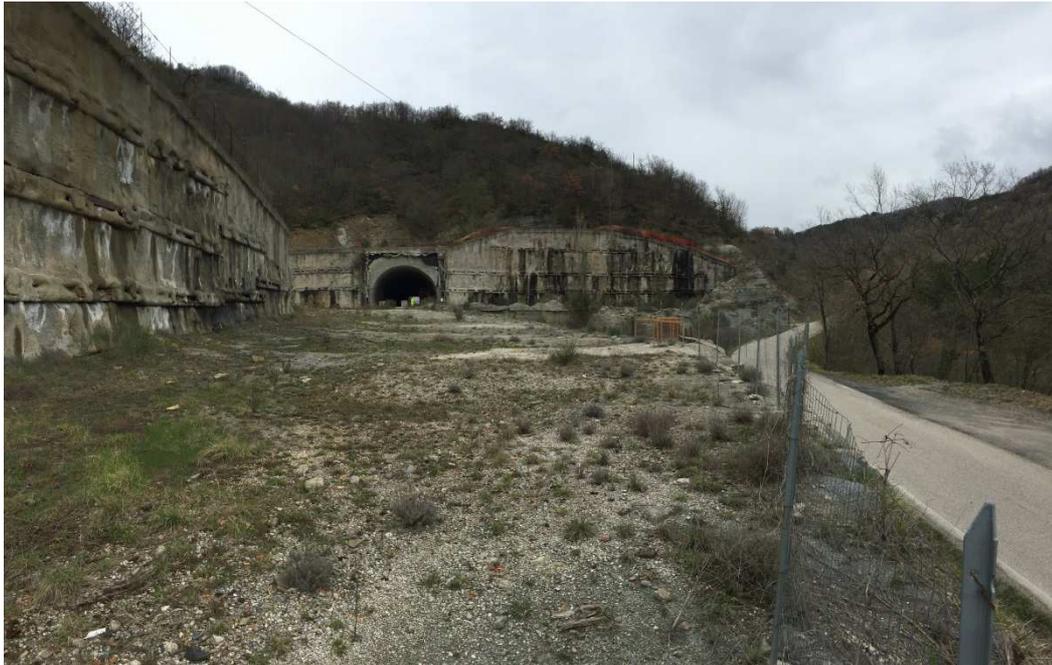
L'imbocco sud della galleria della Guinza è stato realizzato ad una quota altimetrica differente rispetto a quella della viabilità locale di collegamento.

Figura 29 - vista d'insieme del piazzale lato Umbria

L'area che attualmente costituisce il piazzale di imbocco lato Umbria è recintata, e versa in uno stato di abbandono.

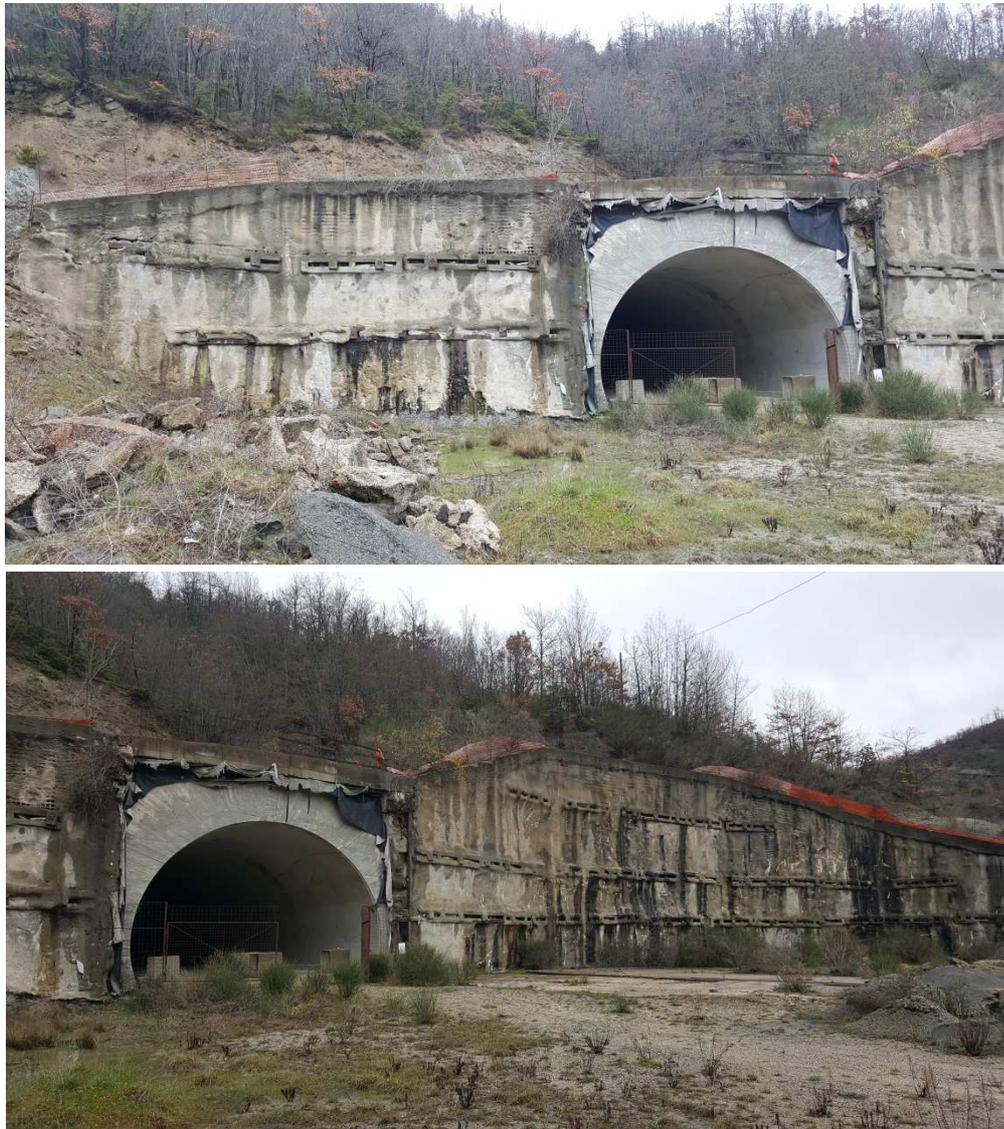
All'imbocco lato Umbria sono presenti due paratie provvisorie di micropali, una in corrispondenza dell'imbocco della galleria e l'altra parallela al tracciato e a sostegno di un versante.

Le paratie non sono rivestite.

Figura 30 - paratia tipo berlinese all'imbocco sud della galleria Guinza
