UNIONE DI COMUNI
"Metalla e il Mare"
COMUNE DI BUGGERRU
Provincia del Sud Sardegna

OPERE PER IL RIPRISTINO DELLE CONDIZIONI DI AGIBILITA' E
MESSA IN SICUREZZA DEL PORTO DI BUGGERRU

PROGETTO PRELIMINARE

RELAZIONE TECNICA ILLUSTRATIVA

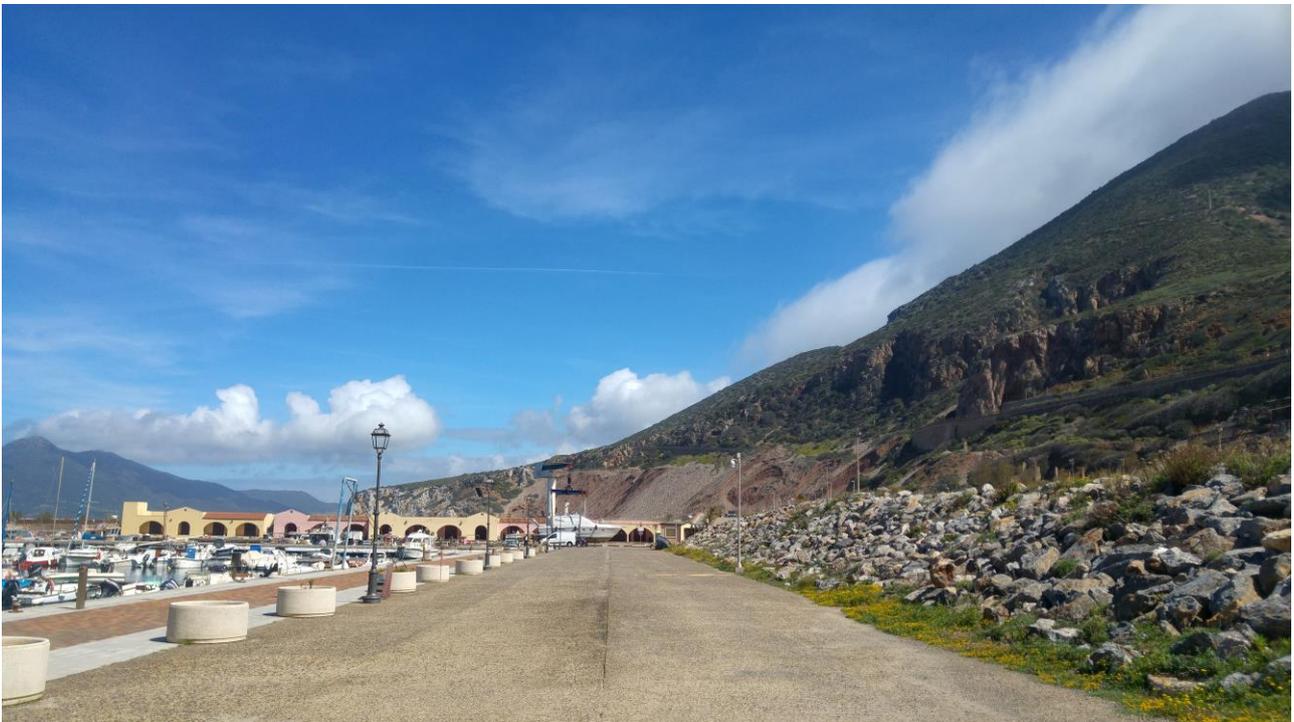
Area carrabile e scarpata che andrà ad integrarsi con il verde autoctono.

La riqualificazione del porto prevede anche la sostituzione dell'arredo urbano, panchine e fioriere, nonché la sistemazione delle scarpate situate al confine tra il porto e l'area urbana che andranno ad integrarsi con un sistema a verde dove saranno piantumate delle essenze autoctone.
