UNIONE DI COMUNI
"Metalla e il Mare"
COMUNE DI BUGGERU
Provincia del Sud Sardegna

OPERE PER IL RIPRISTINO DELLE CONDIZIONI DI AGIBILITA' E
MESSA IN SICUREZZA DEL PORTO DI BUGGERU
codice PO LLP_020, CUP: DG3118000010002
D.G.R. n.30/15 del 20.06.2017, D.G.R. n.55/25 del 13.12.2017

PROGETTO PRELIMINARE
(a sensi dell'art. 17 del D.P.R. n. 207/2010)

Progetto: individuazione interventi

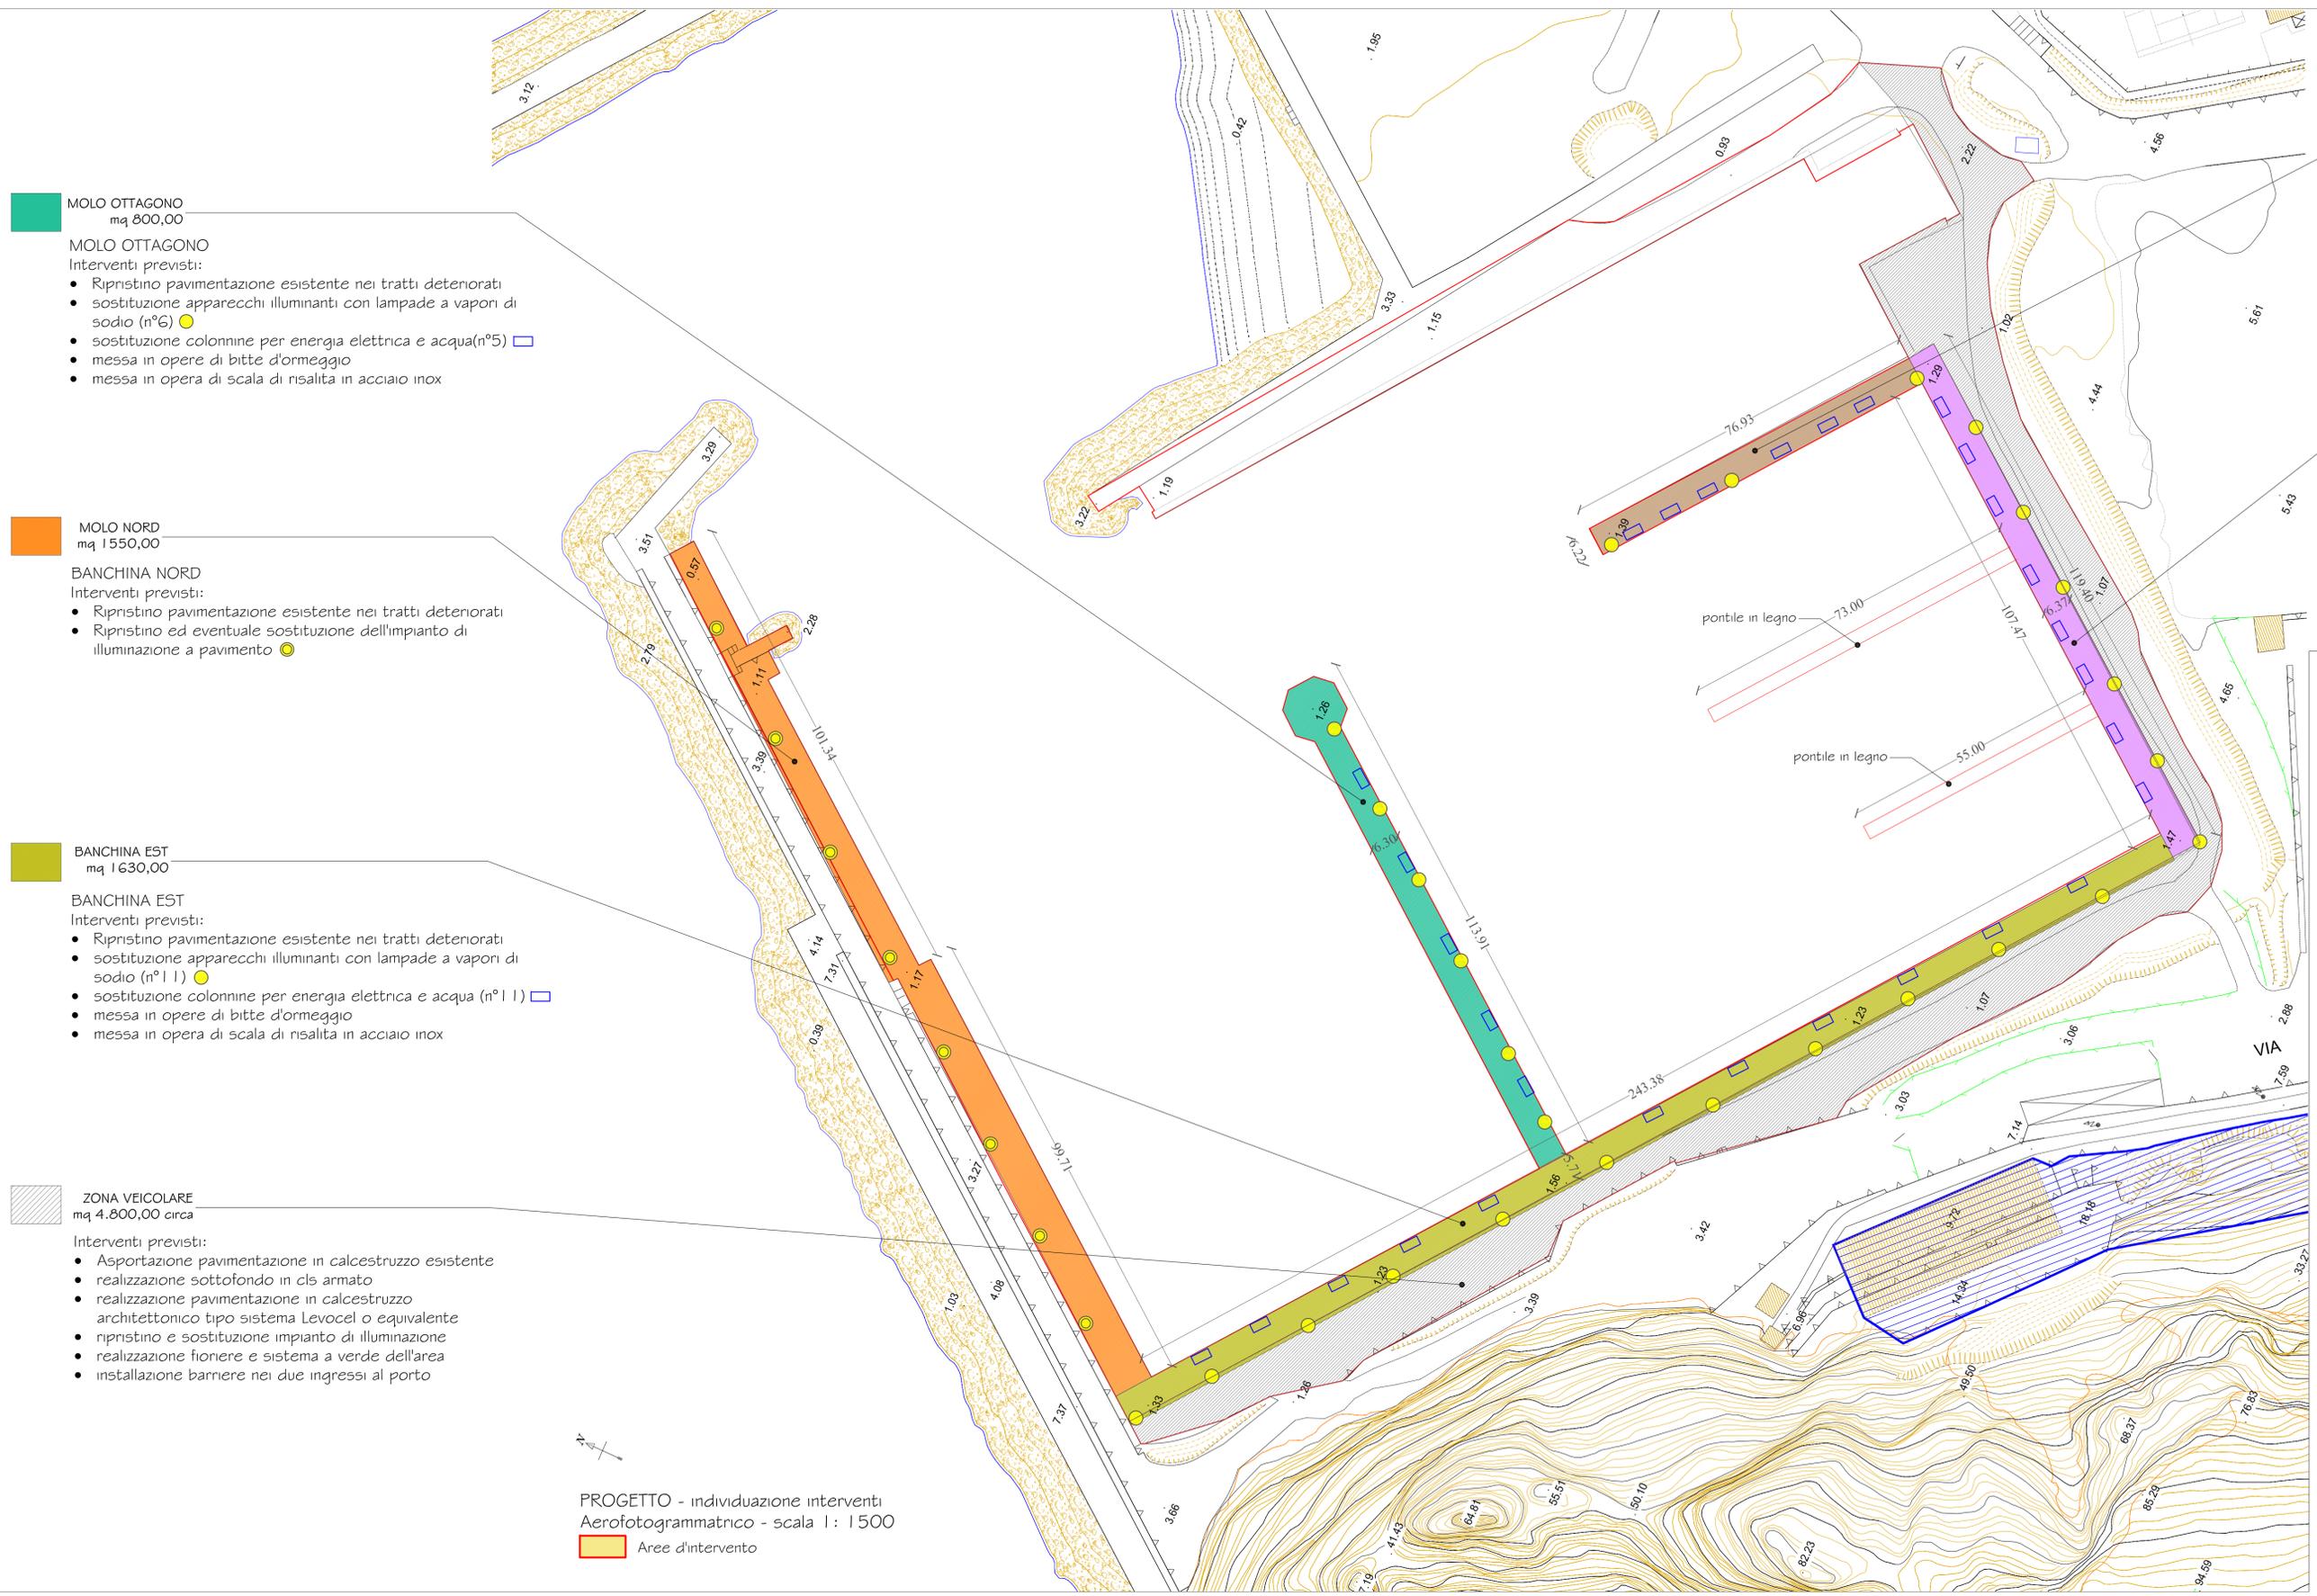
E03

MOLO OTTAGONO
Interventi previsti:

- Ripristino pavimentazione esistente nei tratti deteriorati
- sostituzione apparecchi illuminanti con lampade a vapori di sodio (n°6) ●
- sostituzione colonnine per energia elettrica e acqua(n°5) □
- messa in opera di bitte d'ormeggio
- messa in opera di scala di risalita in acciaio inox

BANCHINA NORD
Interventi previsti:

- Ripristino pavimentazione esistente nei tratti deteriorati
- Ripristino ed eventuale sostituzione dell'impianto di illuminazione a pavimento ●

BANCHINA EST
Interventi previsti:

- Ripristino pavimentazione esistente nei tratti deteriorati
- sostituzione apparecchi illuminanti con lampade a vapori di sodio (n°11) ●
- sostituzione colonnine per energia elettrica e acqua (n°11) □
- messa in opera di bitte d'ormeggio
- messa in opera di scala di risalita in acciaio inox

Interventi previsti:

- Asportazione pavimentazione in calcestruzzo esistente
- realizzazione sottofondo in cls armato
- realizzazione pavimentazione in calcestruzzo architettonico tipo sistema Levocel o equivalente
- ripristino e sostituzione impianto di illuminazione
- realizzazione fioriere e sistema a verde dell'area
- installazione barriere nei due ingressi al porto

PONTILE ZONA ALAGGIO
Interventi previsti:

- Ripristino pavimentazione esistente nei tratti deteriorati
- sostituzione apparecchi illuminanti con lampade a vapori di sodio (n°3) ●
- sostituzione colonnine per energia elettrica e acqua(n°6) □
- messa in opera di bitte d'ormeggio
- messa in opera di scala di risalita in acciaio inox

BANCHINA SUD Interventi previsti:

- Ripristino pavimentazione esistente nei tratti deteriorati
- sostituzione apparecchi illuminanti con lampade a vapori di sodio (n°6) ●
- sostituzione colonnine per energia elettrica e acqua(n°8) □
- messa in opera di bitte d'ormeggio
- messa in opera di scala di risalita in acciaio inox

PROGETTO - individuazione interventi
Aerofotogrammatico - scala 1:1500
Aree d'intervento
