00	30.11.17	EMISSIONE		TORELLI	RICCIOTTI	CAPRIOTTI
INDICE	DATA	R E V I S I O N I		ELABORATO	VERIFICATO	APPROVATO
				Dis. SAF-2250		
				Fg. 01 di 09		
				Comm. NR /17076		
				INDICE	00	
				Scala 1:10000		
				Sostituisce il .....		
				Sostituito dal .....		
<p>OPERE CONNESSE SU RIF. MET. San Salvo - Biccari</p>						
<p>SCHEDE ATTRAVERSAMENTI FLUVIALI</p>

Nuovo Allacciamento Comune di Montenero di Bisaccia  
DN 100 (4"), DP 75 BAR

ATTRAVERSAMENTI CORSI D'ACQUA  
Attraversamento: FOSCO DI CANNIVIERE

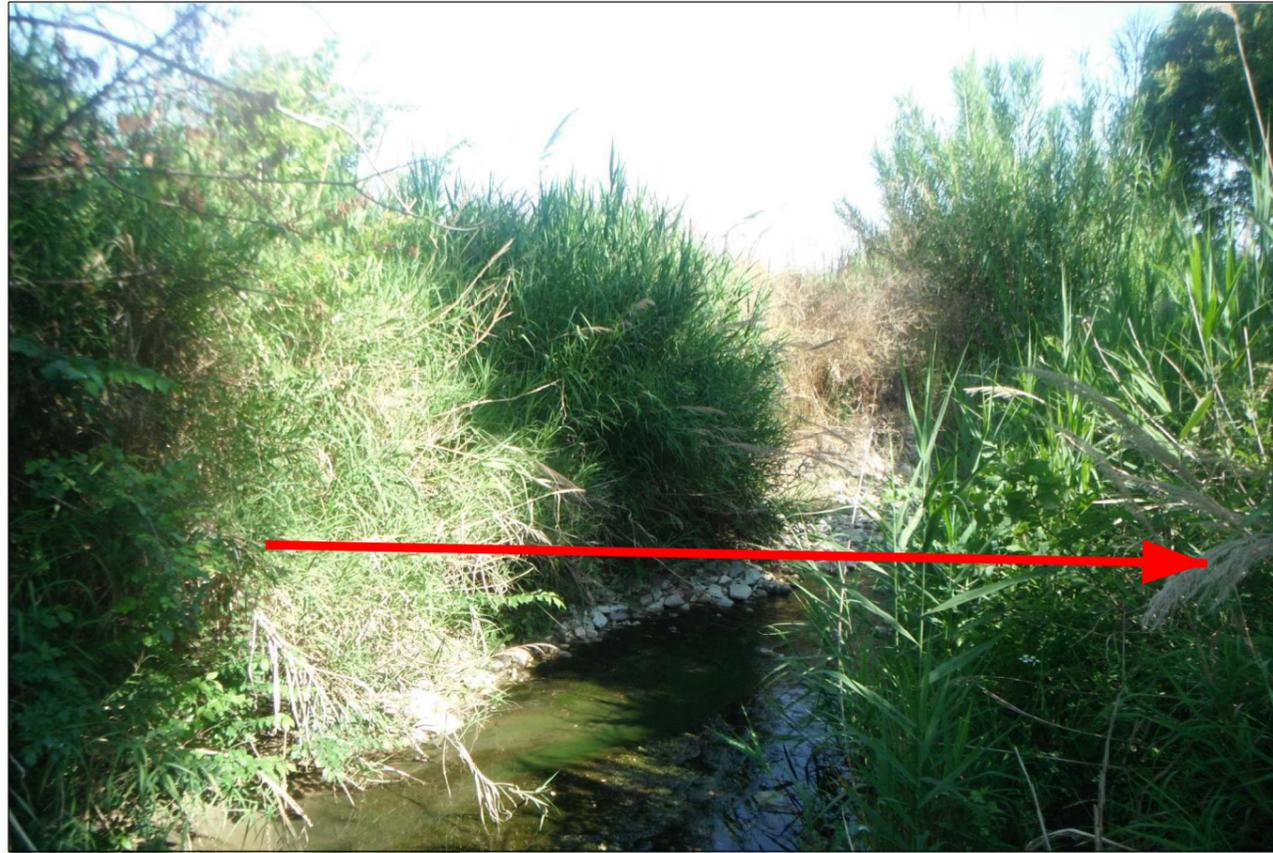
FOTOGRAFIA

Il fosso di Canniviere e' un modesto corso d'acqua in cui confluiscono le acque meteoriche. In corrispondenza dell'attraversamento ha un'ampiezza di circa 5.0 m e una profondita' di circa 1.0 m. Risulta caratterizzato da argini in terra che si raccordano alla pianura circostante. L'attraversamento verra' eseguito a cielo aperto e come opere di ripristino idraulico sono previste delle palizzate.

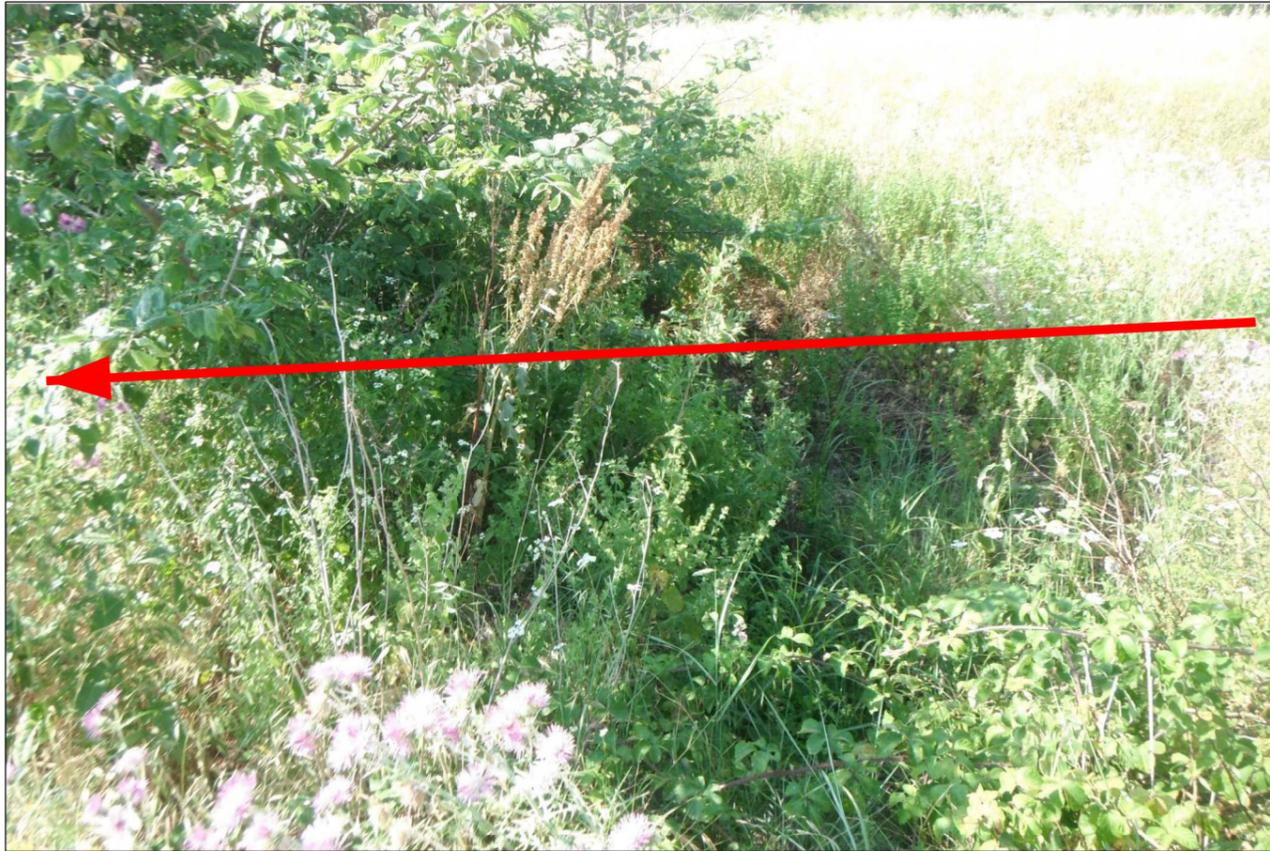
FOTOGRAFIA

Il fosso in questione e' un modesto corso d'acqua in cui confluiscono le acque meteoriche. In corrispondenza dell'attraversamento ha un'ampiezza di circa 1.0 m e una profondita' di circa 0.5 m. Risulta caratterizzato da argini in terra che si raccordano alla pianura circostante. L'attraversamento verra' eseguito a cielo aperto e non sono previste opere di ripristino idraulico.

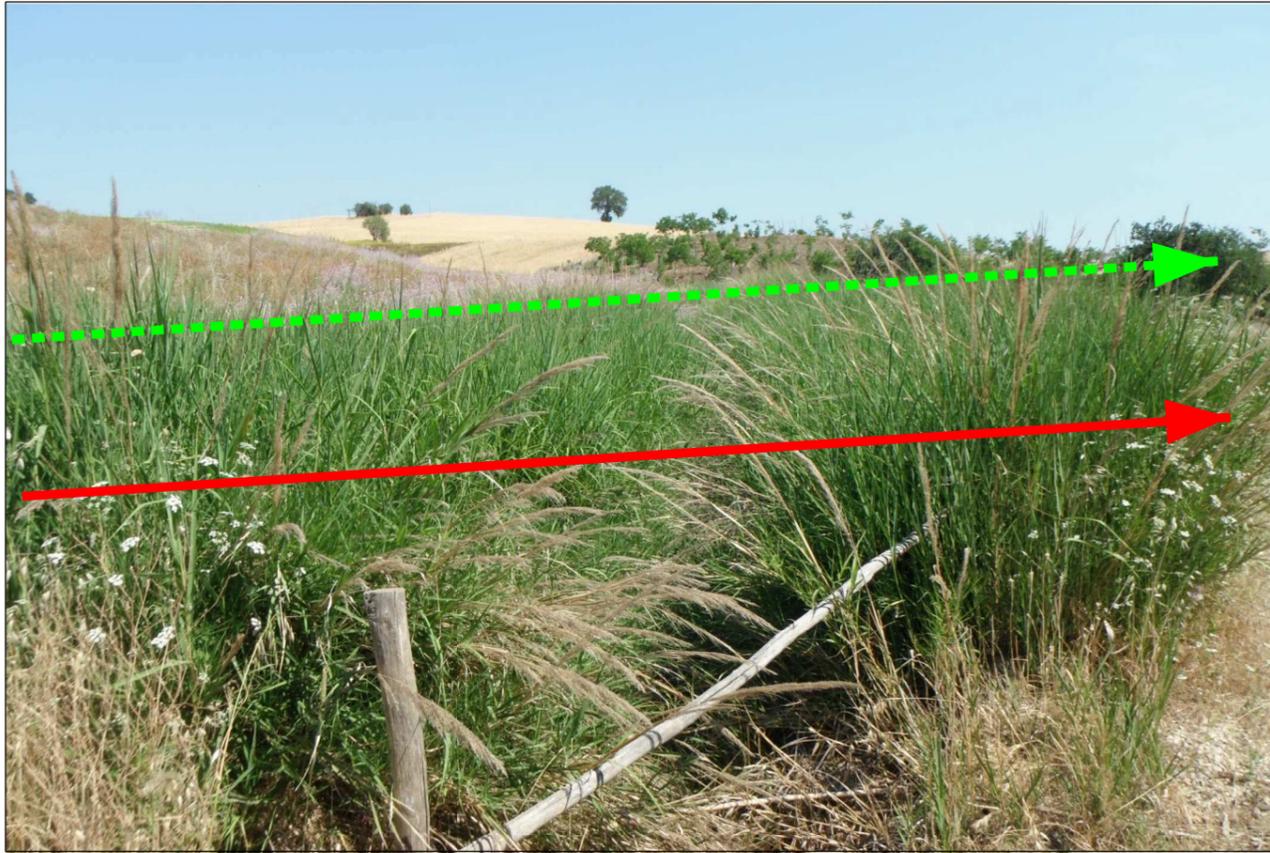
FOTOGRAFIA

Il fosso in questione e' un modesto corso d'acqua in cui confluiscono le acque meteoriche. In corrispondenza dell'attraversamento ha un'ampiezza di circa 1.0 m e una profondita' di circa 0.5 m. Risulta caratterizzato da argini in terra che si raccordano alla pianura circostante. L'attraversamento verra' eseguito a cielo aperto e non sono previste opere di ripristino idraulico.

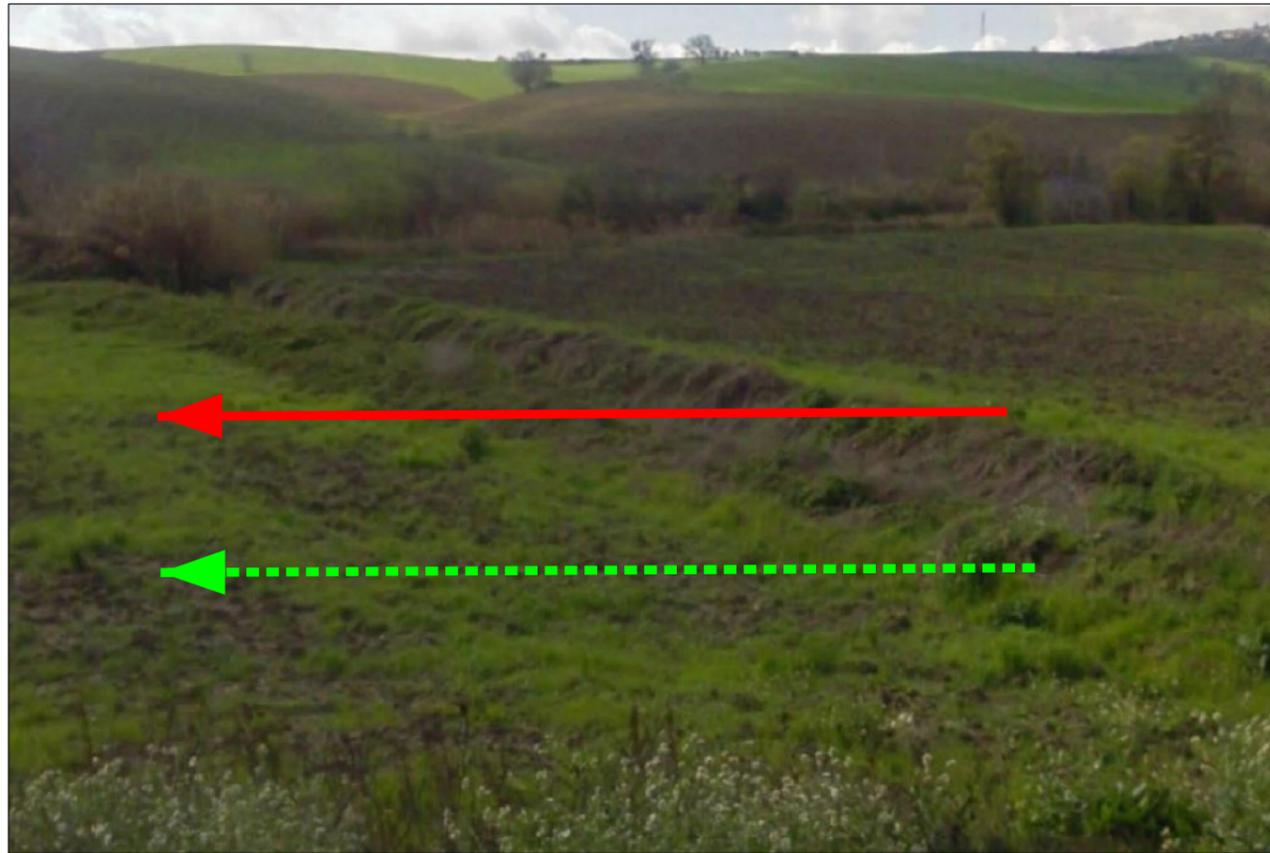
FOTOGRAFIA

Il fosso Piscone e' un modesto corso d'acqua in cui confluiscono le acque meteoriche. In corrispondenza dell'attraversamento ha un'ampiezza di circa 1.5 m e una profondita' di circa 1.0 m. Risulta caratterizzato da argini in terra che si raccordano alla pianura circostante. L'attraversamento verra' eseguito a cielo aperto e non sono previste opere di ripristino idraulico.

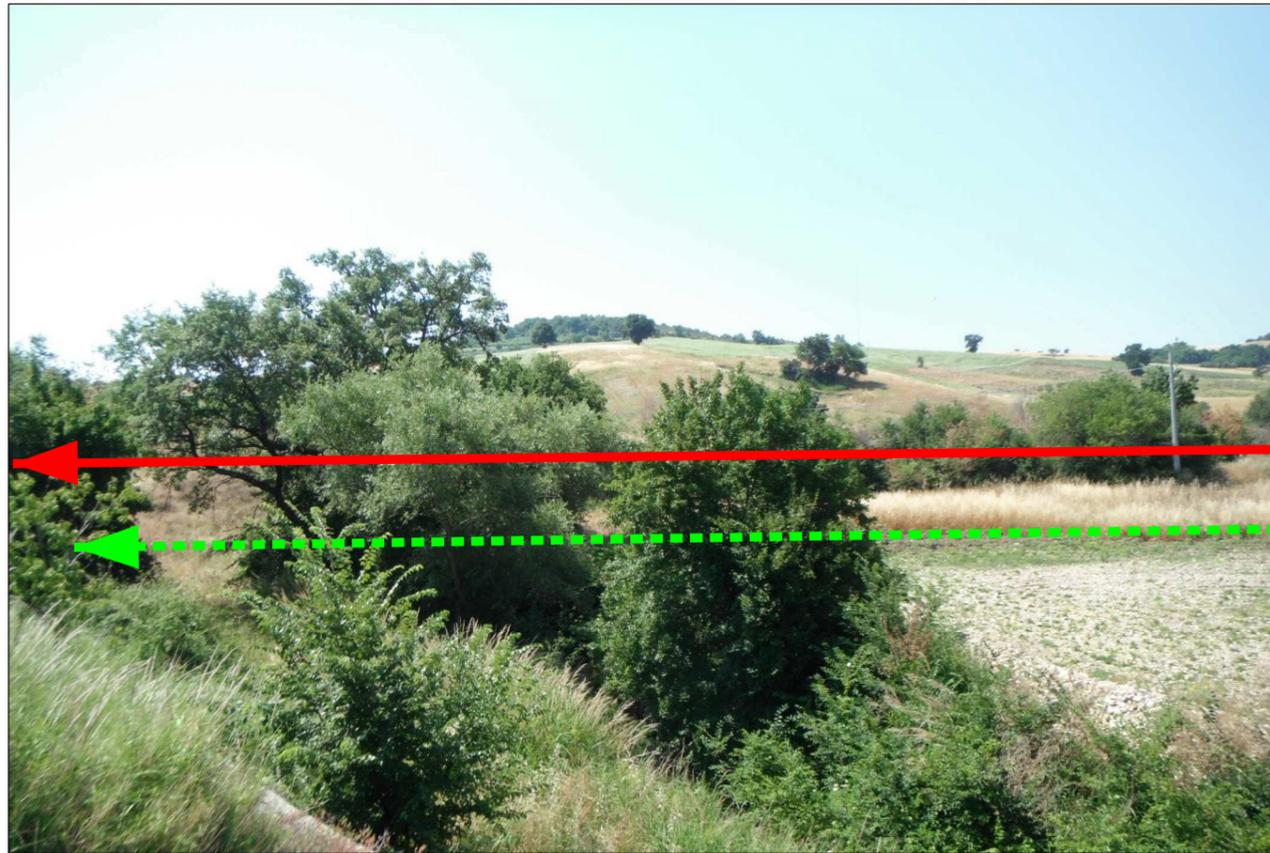
FOTOGRAFIA

Il torrente Sinarca e' un modesto corso d'acqua in cui confluiscono le acque meteoriche. In corrispondenza dell'attraversamento ha un'ampiezza di circa 3.5 m e una profondita' di circa 2.0 m. Risulta caratterizzato da argini in terra che si raccordano alla pianura circostante. L'attraversamento verra' eseguito a cielo aperto e sono previste come opere di ripristino idraulico delle palizzate.

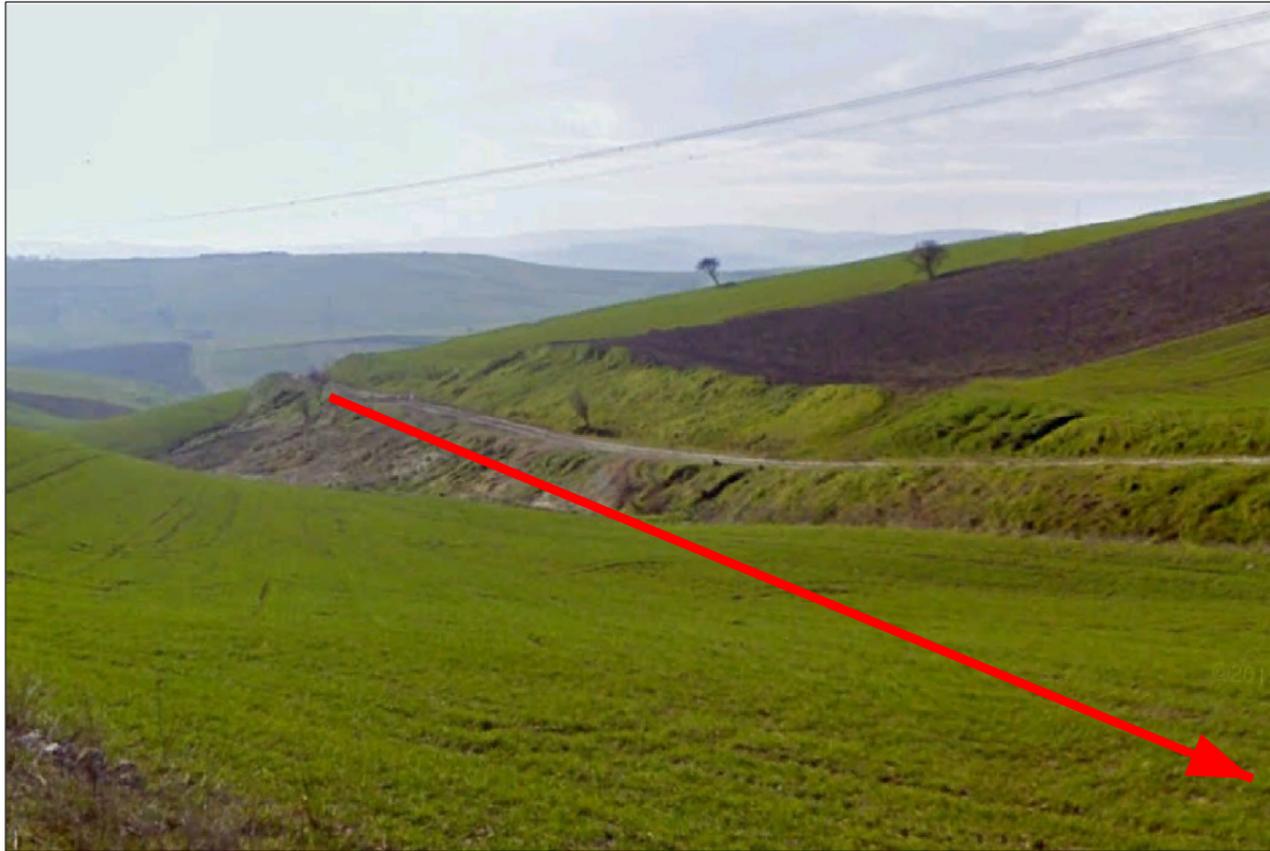
FOTOGRAFIA

Il fosso in oggetto e' un modesto corso d'acqua in cui confluiscono le acque meteoriche. In corrispondenza dell'attraversamento ha un'ampiezza di circa 1.5 m e una profondita' di circa 0.5 m. Risulta caratterizzato da argini in terra che si raccordano alla pianura circostante. L'attraversamento verra' eseguito mediante TOC, pertanto non sono previste opere di ripristino idraulico.

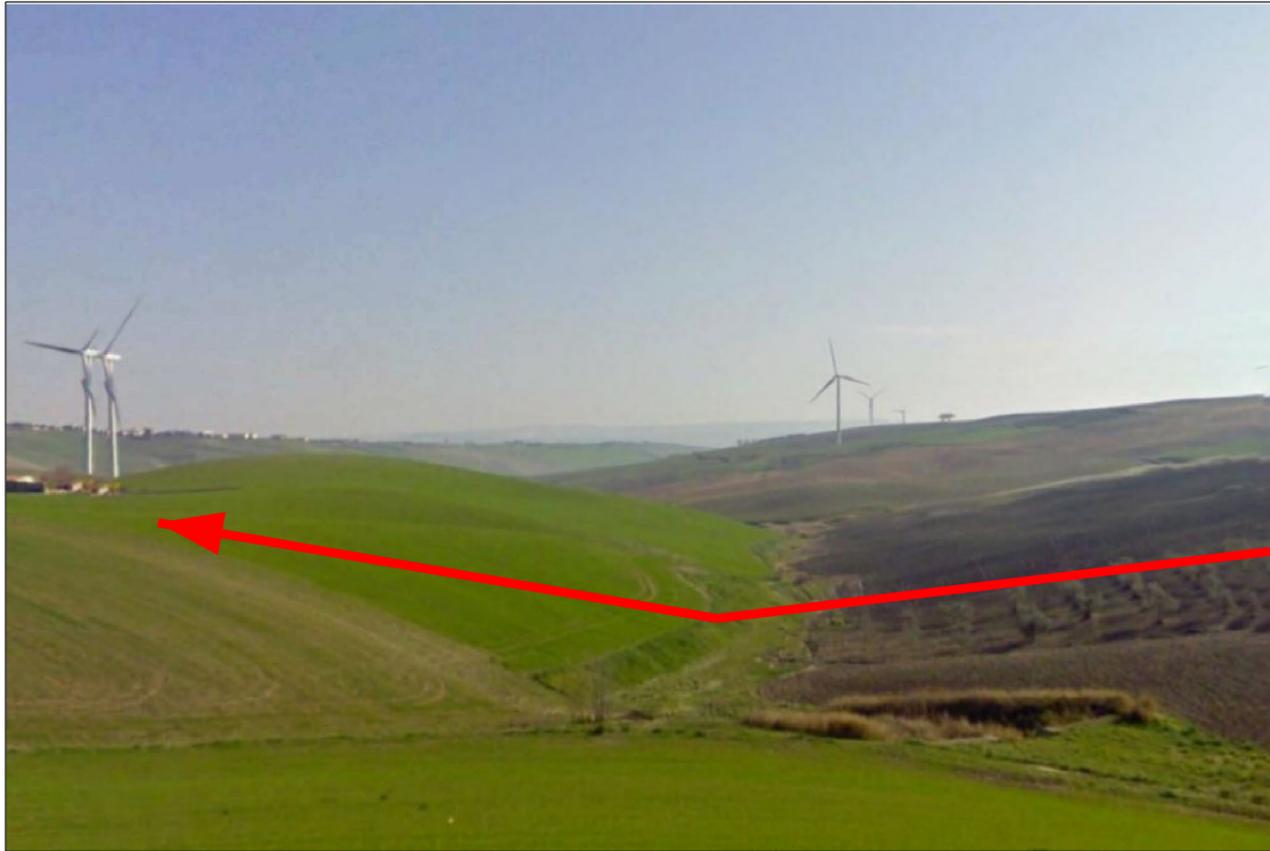
FOTOGRAFIA

Il fosso in oggetto e' un modesto corso d'acqua in cui confluiscono le acque meteoriche. In corrispondenza dell'attraversamento ha un'ampiezza di circa 1.5 m e una profondita' di circa 0.5 m. Risulta caratterizzato da argini in terra che si raccordano alla pianura circostante. L'attraversamento verra' eseguito mediante TOC, pertanto non sono previste opere di ripristino idraulico.

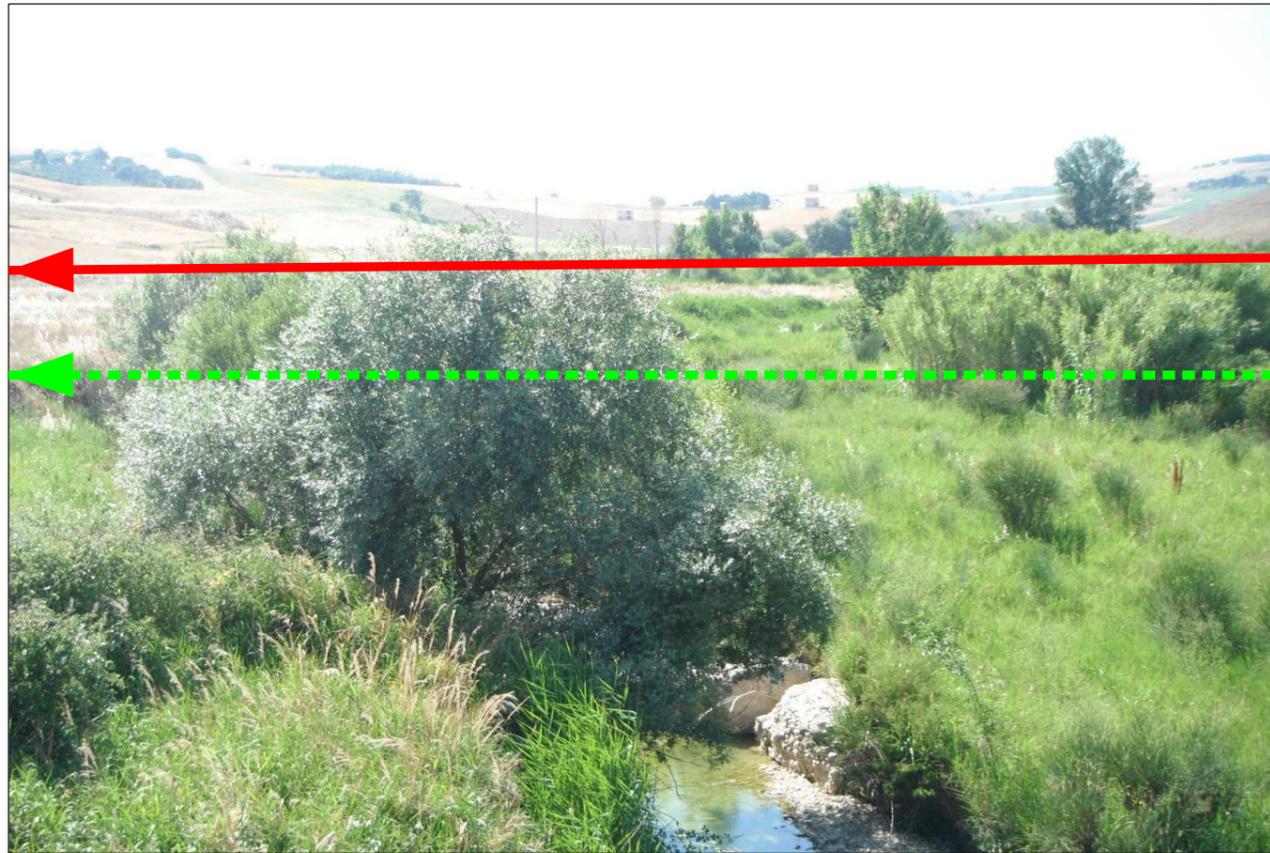
FOTOGRAFIA

Il torrente Tona e' un modesto corso d'acqua utilizzato a scopo irriguo. E' un affluente del fiume Fortore e in questo tratto segna il confine tra i comuni di Rotello e Santa Croce di Magliano. In corrispondenza dell'attraversamento ha un'ampiezza di circa 3.5 m e una profondita' di circa 1.0 m, risulta caratterizzato da argini in terra che si raccordano alla pianura circostante privi o quasi di vegetazione. L'attraversamento verra' eseguito a cielo aperto e come opere di ripristino idraulico sono previste delle palizzate.
