DIRETTRICE FERROVIARIA MESSINA-CATANIA-PALERMO

PROGETTO DEFINITIVO

RADDOPPIO GIAMPILIERI FIUME FREDDO

RISCONTRO ALLA RICHIESTA DI INTEGRAZIONI PUNTI 4, 5, 6, 8, 12, 14

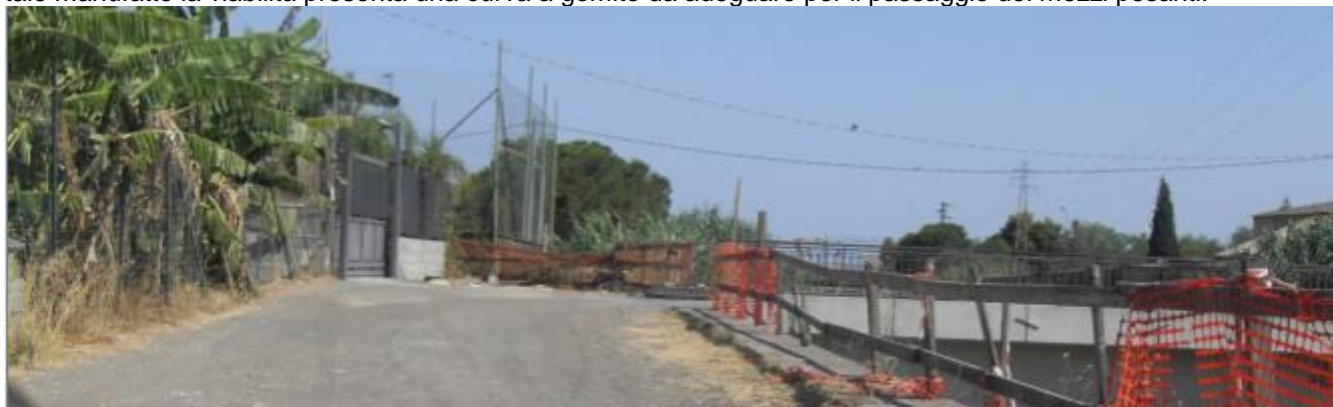
L'accesso al campo base avverrà direttamente dalla S.S.185 tramite, una strada arginale esistente ubicata lungo il Torrente S. Venera in sx idraulica da adeguare per il transito dei mezzi di cantiere. La strada statale SS185 è raggiungibile dall'autostrada A18 prendendo l'uscita "Giardini Naxos" e proseguendo sulla viabilità arginale anzidetta di Contrada Santa Venera e successivamente su via Fondaco D'Accorso Trappitello fino a al cantiere base. Sulla viabilità arginale di Contrada Santa Venera verrà utilizzato un ponte esistente, in corrispondenza di tale manufatto la viabilità presenta una curva a gomito da adeguare per il passaggio dei mezzi pesanti.

Ponte su Contrada Santa Venere – Vista curva a gomito di ingresso al manufatto

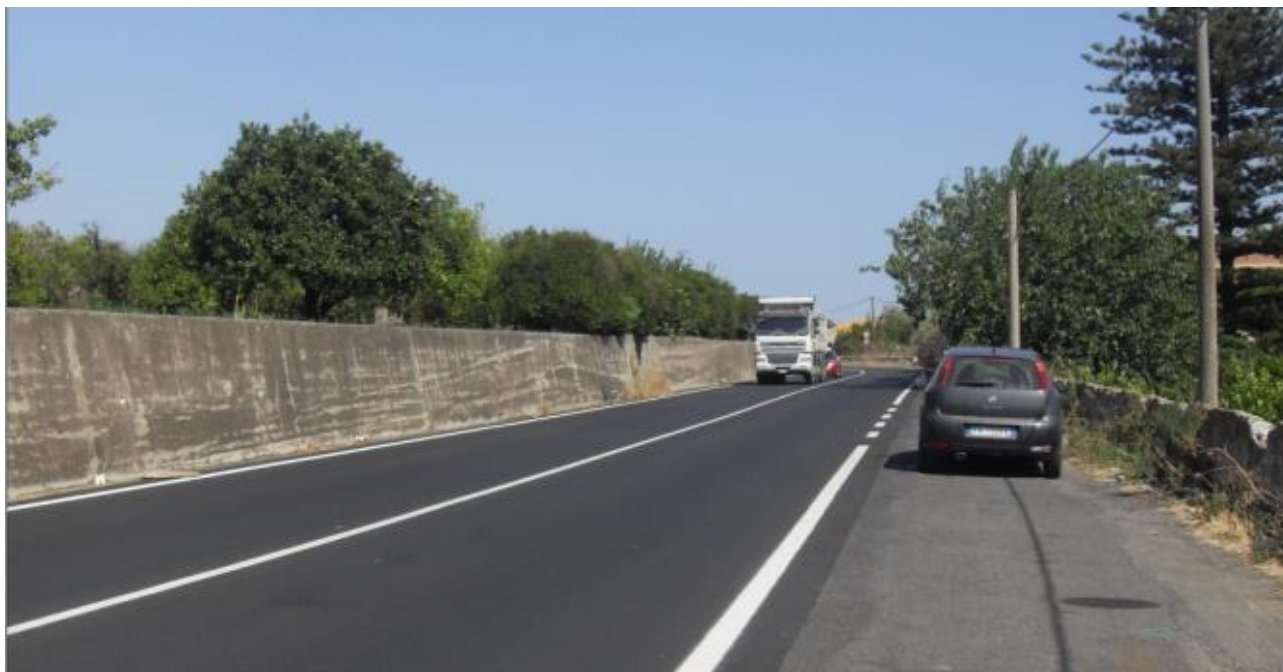
Successivamente l'accesso potrà essere riposizionato e spostato circa in posizione baricentrica al cantiere e tale da garantire un agevole attraversamento della S.S. 185. Infatti, data la presente, oltre la strada statale, della maggior parte delle aree di stoccaggio AS04.1 (da utilizzarsi prevalentemente per lo stoccaggio temporaneo dello smarino della GN Taormina prodotto dalla TBM) si prevede, in uscita dal cantiere, la svolta in dx sulla S.S.185 e la prosecuzione sulla sede della linea dismessa Alcantara-Randazzo (previo adeguamento del tratto utilizzato come pista di cantiere). In una seconda fase l'accesso di cantiere potrà essere posizionato, previa demolizione del muro esistente, sul sedime della viabilità di progetto di accesso alla fermata di Alcantara.

Foto 4 – Accesso successivo dalla S.S. 185 dopo aver demolito il muro esistente

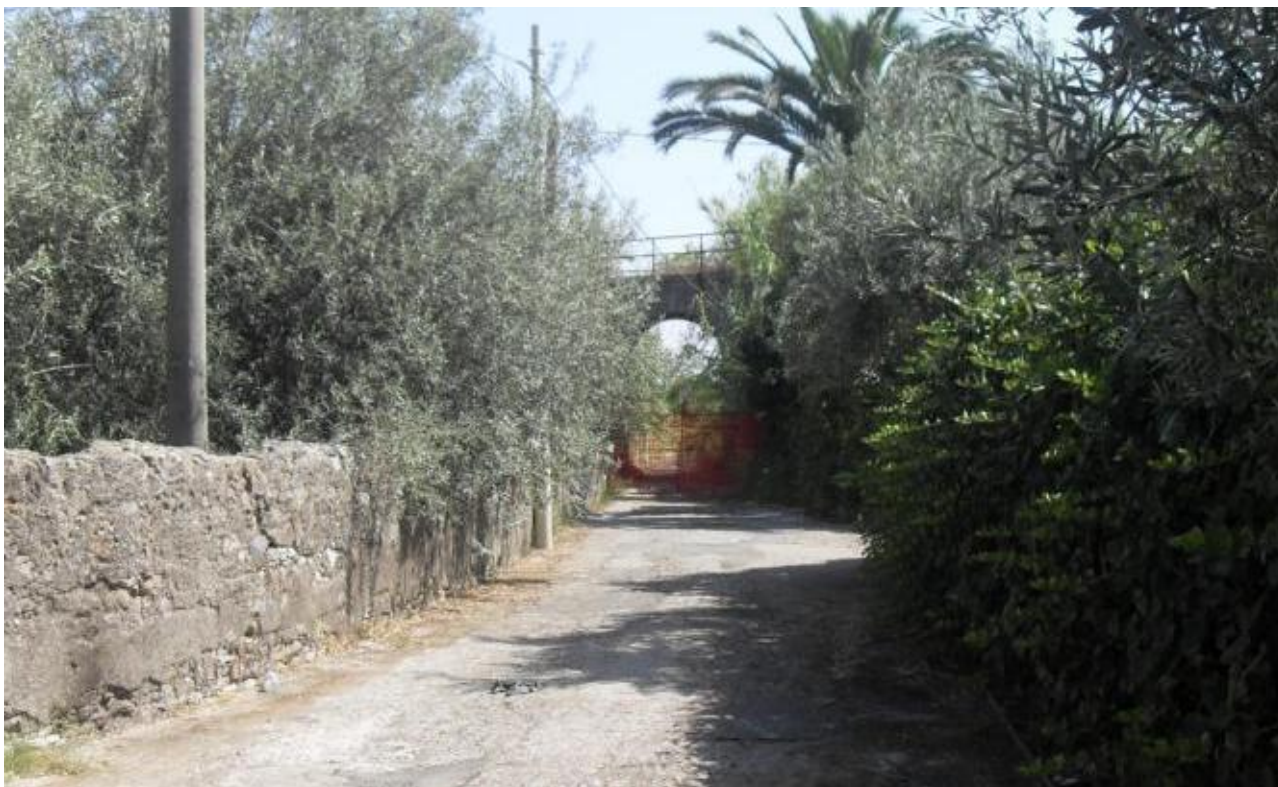
E' necessario evidenziare che l'area di stoccaggio AS04.1 verrà principalmente utilizzata per la biodegradazione dei fanghi di scavo della Galleria Taormina scavata con sistema meccanizzato e per lo stoccaggio/trattamento dei volumi di scavo da riutilizzare. Pertanto, si prevede, per il collegamento dell'area AS04.1 con il CO04.1 l'utilizzo della linea dismessa Alcantara-Randazzo (previo adeguamento del tratto utilizzato come pista di cantiere). Inoltre, onde favorire l'accessibilità fra il cantiere operativo CO04.1 e l'area di stoccaggio si prevede di anticipare il sottopasso previsto sotto la linea Alcantara Randazzo ad uso del cantiere. In ogni caso nelle fasi iniziali (non essendo ancora disponibile il sottopasso di progetto) risulta utilizzabile a senso unico alternato il sottopasso esistente (vedi foto sottoriportata).

Foto 2 - vista della pista esistente per il sottopassaggio iniziale della linea dismessa Alcantara-Randazzo

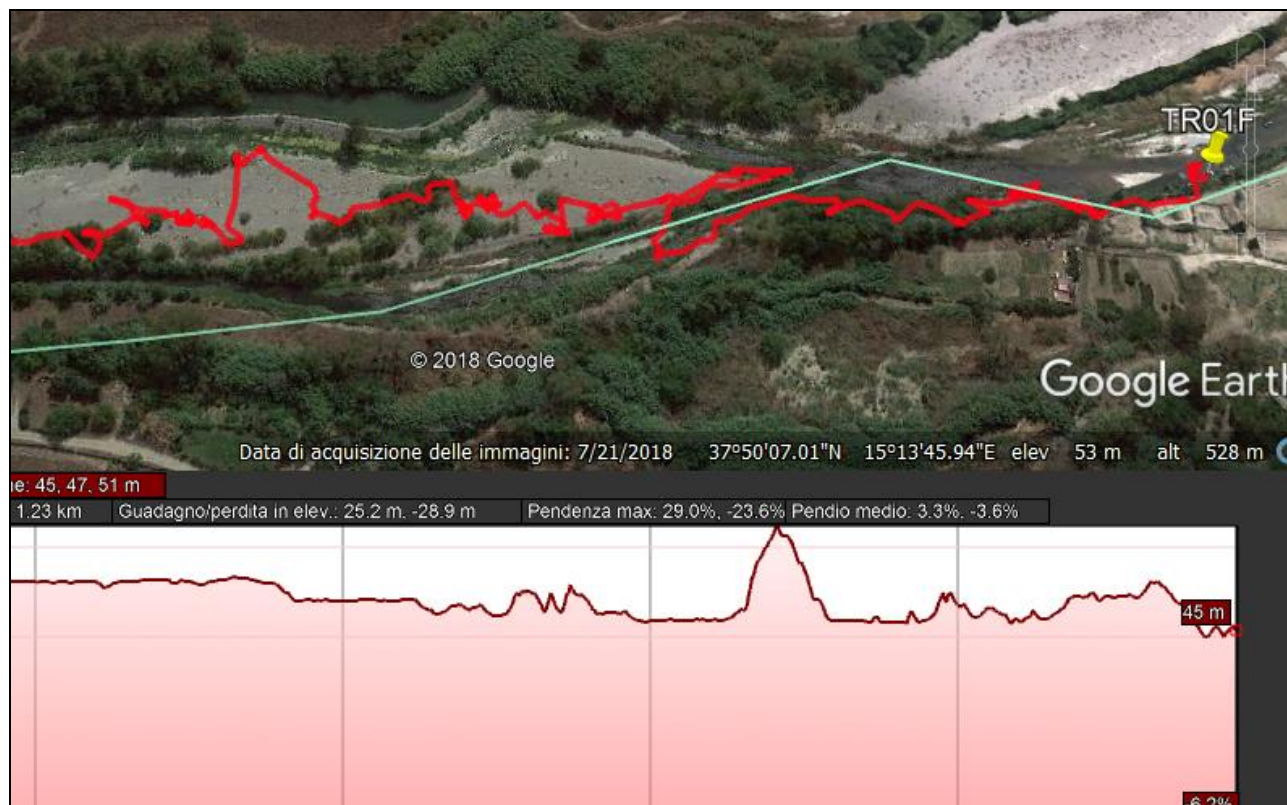
Figura 7: Transetto 1 (515m): localizzazione e profilo altimetrico.

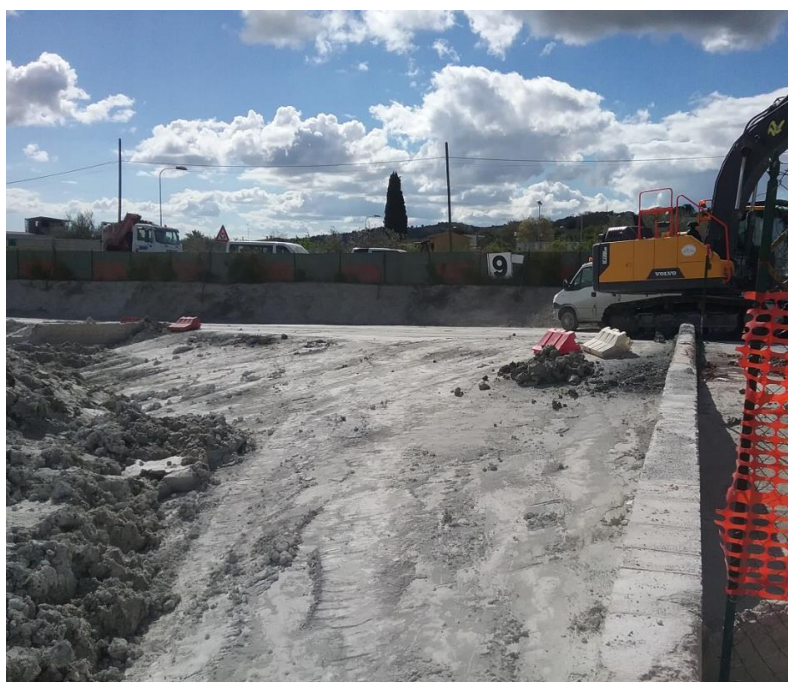
Figura 16 Tipologico di un'area di stoccaggio per smarino da TBM
