PONTE SULLO STRETTO DI MESSINA

PROGETTO DEFINITIVO

Punti fotografici: monografie dei punti fotografici di appoggio

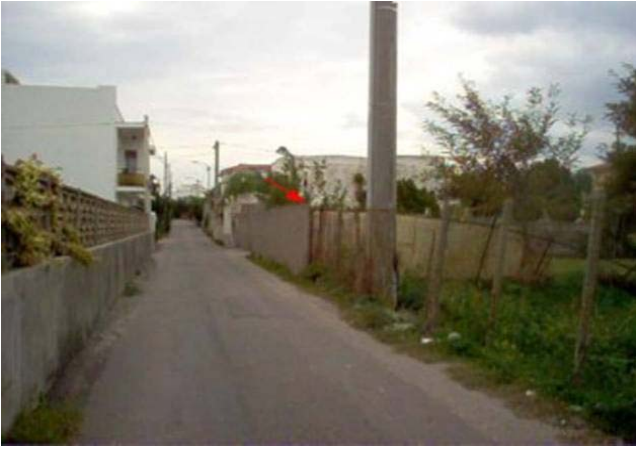
Foto	Fotografico n.	ME 05

Descrizione:		
	Sommità spigolo muro di recinzione. H da terra 2.00 m		
	Coordinate		
		RETTILINEE Sistema ponte	UTMWGS-ETRF2000
	Est:	201518.289	555465.376
	Nord:	536804.304	4235231.728
	Quota ortometrica	3.141

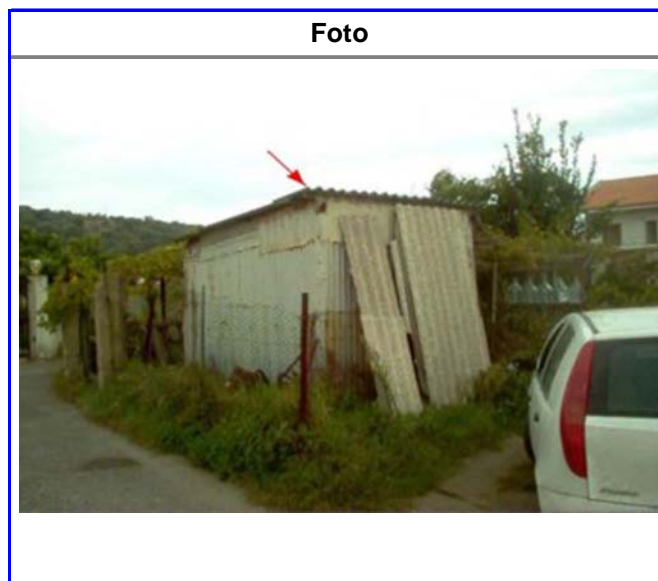
Fotografico n.	ME 07	
Descrizione:		
Sommità spigolo corpo basso. H da terra 2.75 m		
Coordinate		
	RETTILINEE Sistema ponte	UTMWGS-ETRF2000
Est:	201173.063	555119.639
Nord:	536901.796	4235326.880
Quota ortometrica	3.251

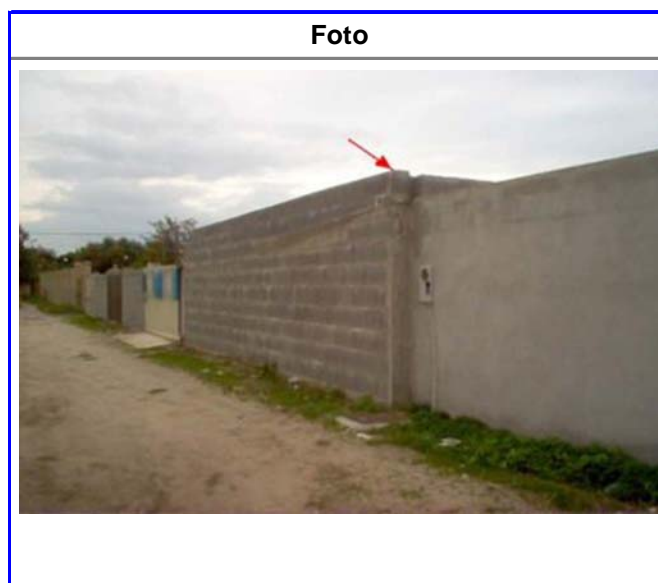
Fotografico n.	ME 08	
Descrizione:		
Sommità spigolo muro casotto. H da terra 2.60 m		
Coordinate		
	RETTILINEE Sistema ponte	UTMWGS-ETRF2000
Est:	201417.218	555363.668
Nord:	536906.076	4235332.786
Quota ortometrica	3.293

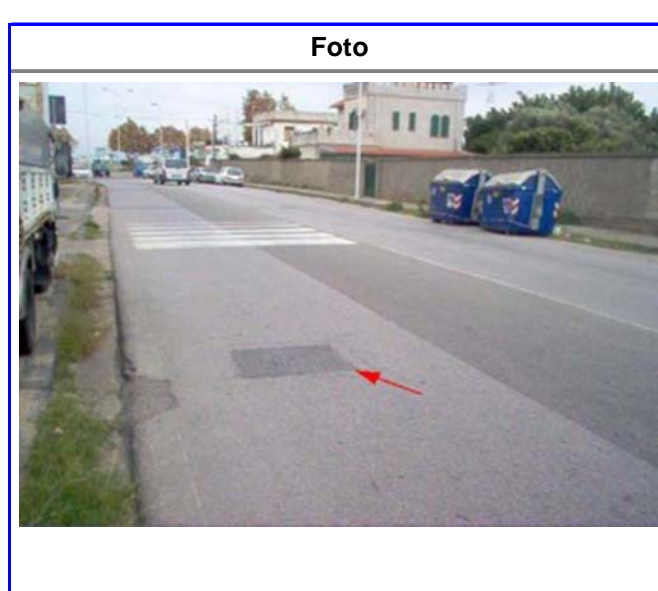
Fotografico n.	ME 09	
Descrizione:		
Spigolo a terra chiusino.		
Coordinate		
	RETTILINEE Sistema ponte	UTMWGS-ETRF2000
Est:	201421.221	555365.882
Nord:	537174.268	4235600.897
Quota ortometrica	2.577

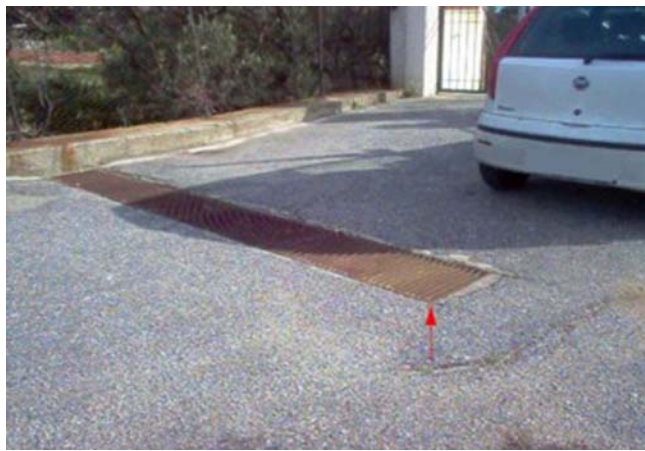
Foto	Fotografico n.	ME 50

Descrizione:		
	Spigolo a terra caditoia		
	Coordinate		
		RETTILINEE Sistema ponte	UTMWGS-ETRF2000
	Est:	197594.577	551544.763
	Nord:	536576.489	4234977.862
	Quota ortometrica	141.219

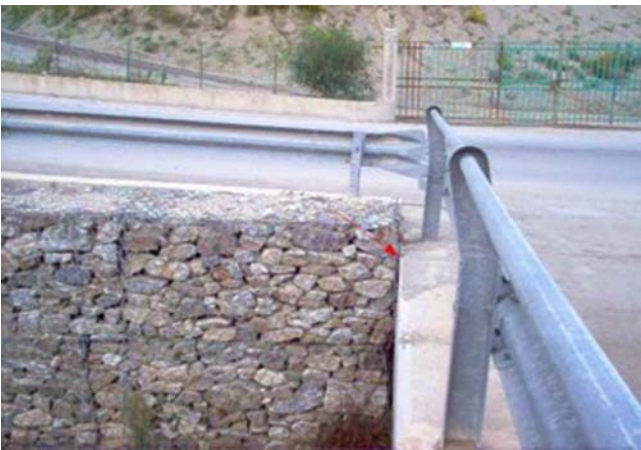
Foto	Fotografico n.	ME 61

Descrizione:		
	Sommità muro ponticello coincidente con spigolo briglia. H dal ponte alla briglia 0.25 m		
	Coordinate		
		RETTILINEE Sistema ponte	UTMWGS-ETRF2000
	Est:	195924.323	549887.167
	Nord:	534778.261	4233169.240
	Quota ortometrica	112.856

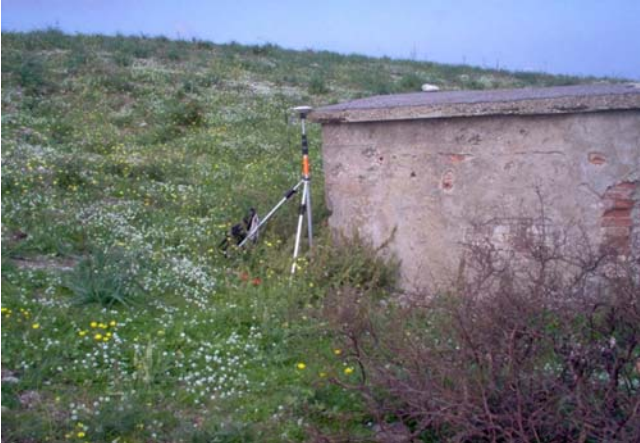
Foto	Fotografico n.	ME 70

Descrizione:		
	Sommità spigolo casotto		
	Coordinate		
		RETTILINEE Sistema ponte	UTMWGS-ETRF2000
	Est:	195389.838	549356.057
	Nord:	534304.175	4232691.788
	Quota ortometrica	338.410

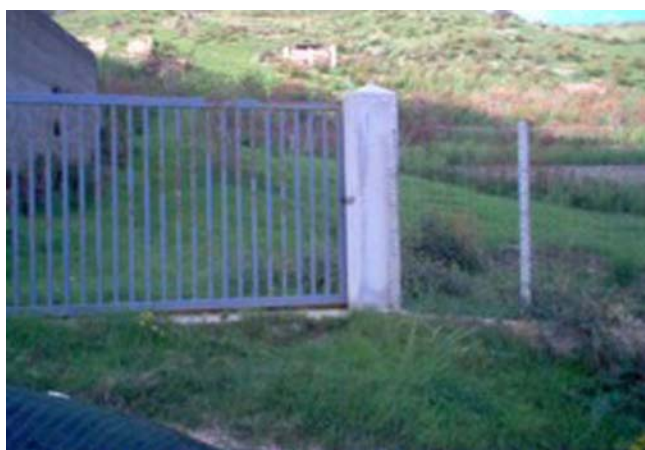
Foto	Fotografico n.	ME 72

Descrizione:		
	Sommità spigolo pilastro		
	Coordinate		
		RETTILINEE Sistema ponte	UTMWGS-ETRF2000
	Est:	195310.636	549279.970
	Nord:	533841.330	4232228.604
	Quota ortometrica	226.897

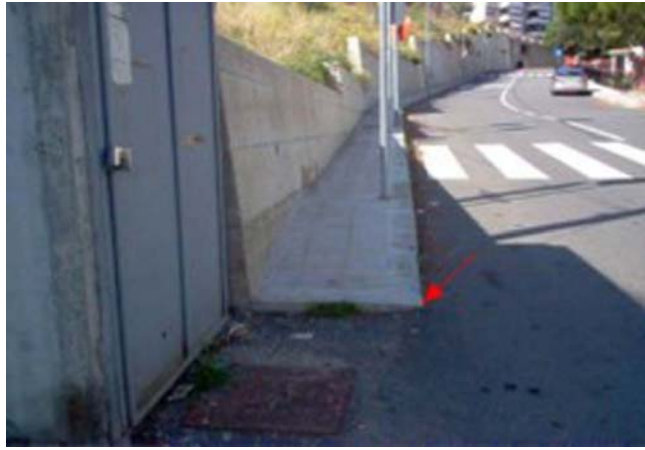
Foto	Fotografico n.	ME 82

Descrizione:		
	Sommità spigolo marciapiede. H da terra 0.00 m		
	Coordinate		
		RETTILINEE Sistema ponte	UTMWGS-ETRF2000
	Est:	194083.704	548062.859
	Nord:	532441.697	4230821.375
	Quota ortometrica	135.058

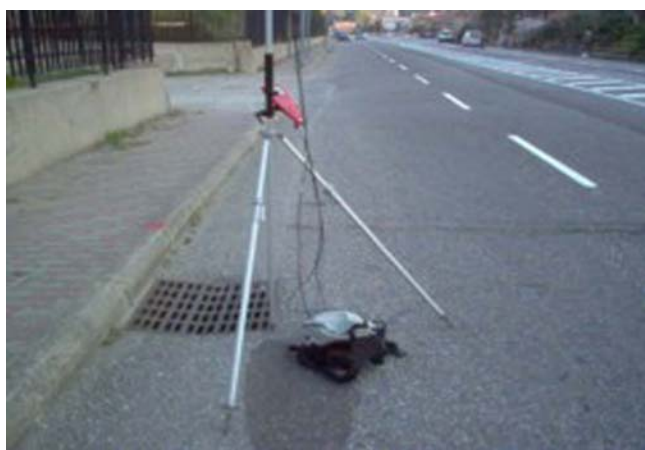
Foto	Fotografico n.	ME 90

Descrizione:		
	Spigolo a terra caditoia		
	Coordinate		
		RETTILINEE Sistema ponte	UTMWGS-ETRF2000
	Est:	192602.072	546585.321
	Nord:	531918.044	4230288.075
	Quota ortometrica	159.865

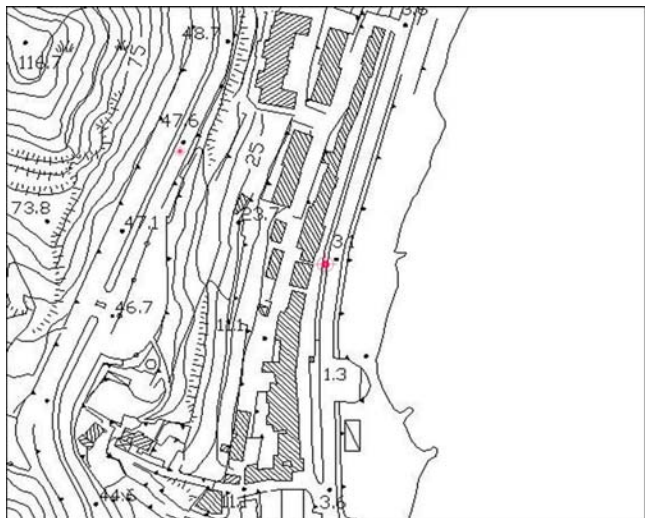
Foto		Fotografico n.	ME_500

Descrizione:		
		Sommità spigolo cabina		
		Coordinate		
		RETTILINEE Sistema ponte		UTMWGS-ETRF2000
Est:		196774.532	550739.584	
Nord:		534394.633	4232791.430	
	Quota ortometrica	3.566

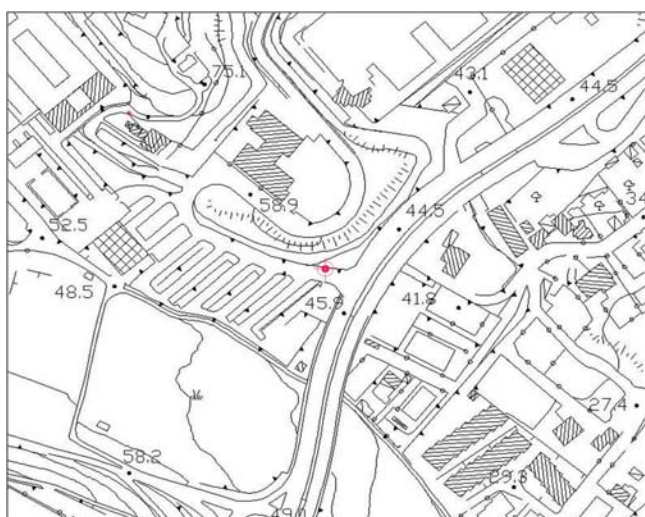
Foto		Fotografico n.	ME_501

Descrizione:		
		Sommità spigolo muro di cinta		
		Coordinate		
		RETTILINEE Sistema ponte		UTMWGS-ETRF2000
Est:		198388.028	550739.584	
Nord:		536220.084	4234626.888	
	Quota ortometrica	47.714

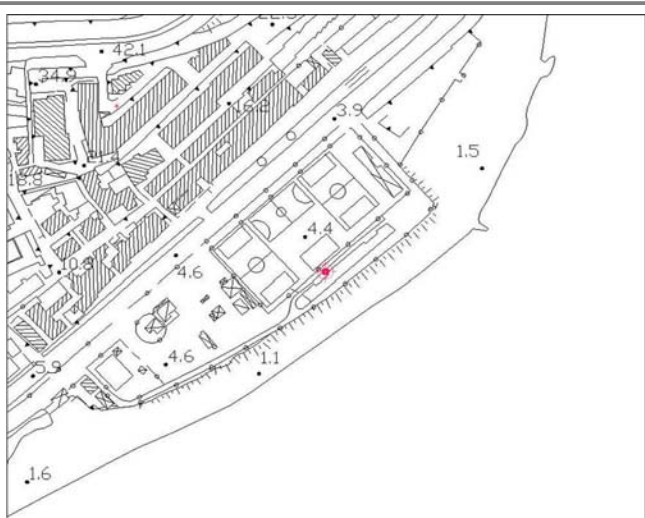
Foto		Fotografico n.	ME_502

Descrizione:		
		Sommità spigolo muretto		
		Coordinate		
		RETTILINEE Sistema ponte		UTMWGS-ETRF2000
Est:		196681.897	550649.740	
Nord:		533981.291	4232377.639	
	Quota ortometrica	4.215

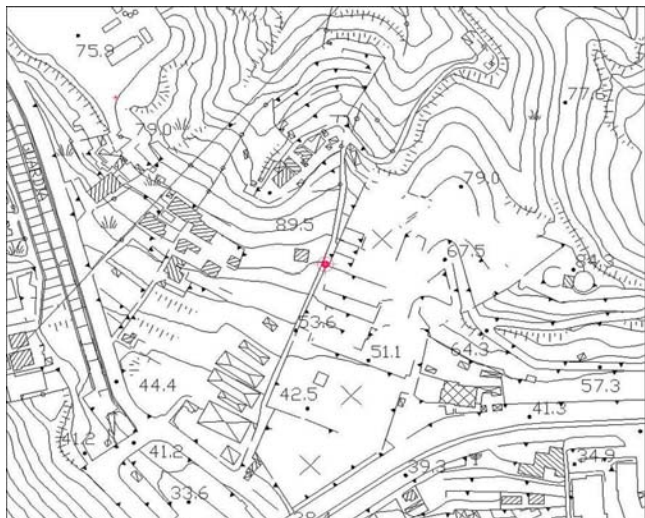
Foto	Fotografico n.	ME_504

Descrizione:		
	Sommità spigolo muro		
	Coordinate		
		RETTILINEE Sistema ponte	UTMWGS-ETRF2000
	Est:	196346.296	550312.563
Nord:	534238.409	4232632.418	
Quota ortometrica	66.985

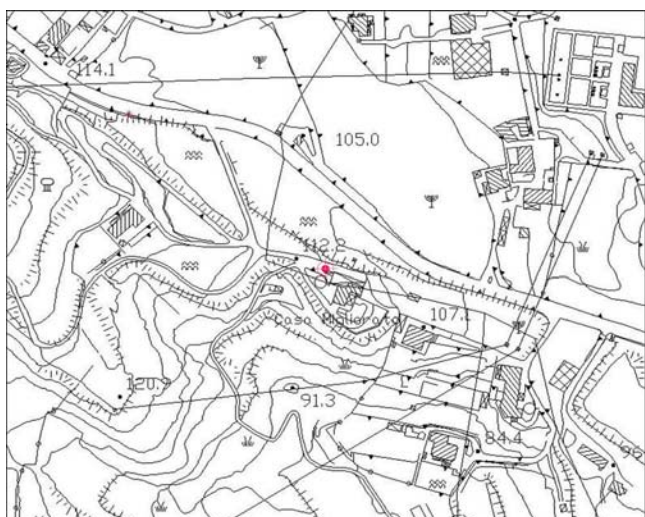
Foto	Fotografico n.	ME_505

Descrizione:		
	Sommità spigolo casotto		
	Coordinate		
		RETTILINEE Sistema ponte	UTMWGS-ETRF2000
	Est:	197668.123	551621.456
Nord:	536099.691	4234501.748	
Quota ortometrica	114.818

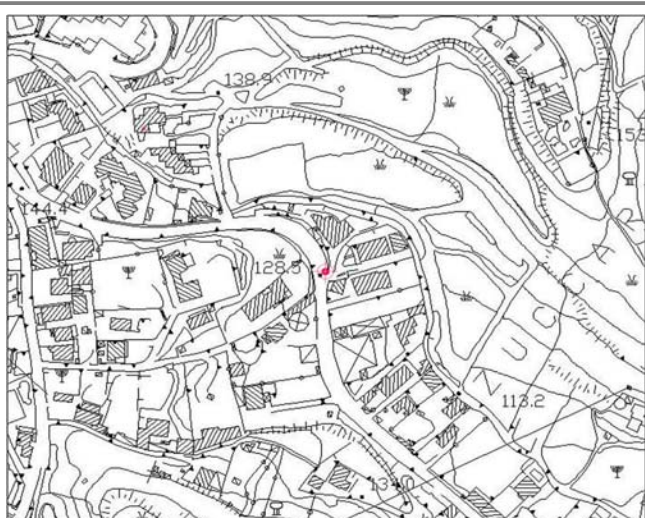
Foto	Fotografico n.	ME_507

Descrizione:		
	Sommità spigolo cordolo		
	Coordinate		
		RETTILINEE Sistema ponte	UTMWGS-ETRF2000
	Est:	197358.682	551309.916
Nord:	536433.550	4234833.410	
Quota ortometrica	128.515

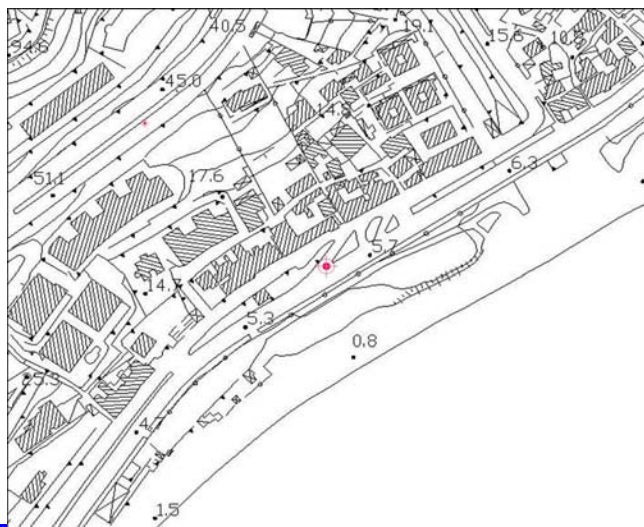
Foto		Fotografico n.	ME_509	
Descrizione:				
Spigolo a terra caditoia				
Coordinate				
	RETTILINEE		UTMWGS-ETRF2000	
	Sistema ponte			
Est:	198086.355		552042.062	
Nord:	535717.875		4234122.872	
Quota ortometrica	43.401

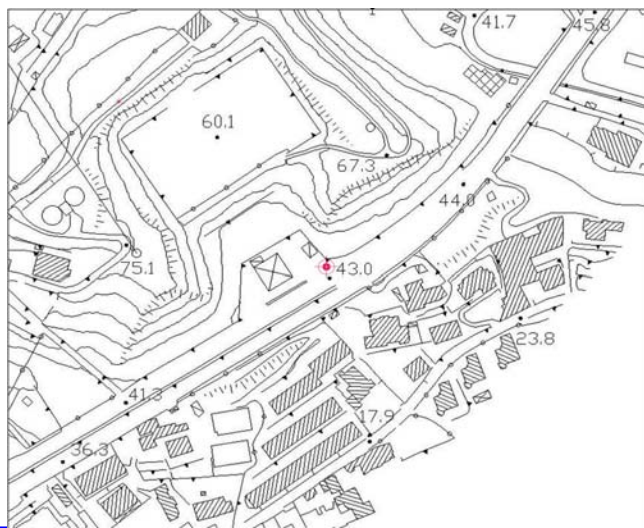
Foto		Fotografico n.	ME_510	
Descrizione:				
Sommità spigolo tettoia				
Coordinate				
	RETTILINEE		UTMWGS-ETRF2000	
	Sistema ponte			
Est:	196122.102		550090.041	
Nord:	534001.080		4232393.692	
Quota ortometrica	100.898

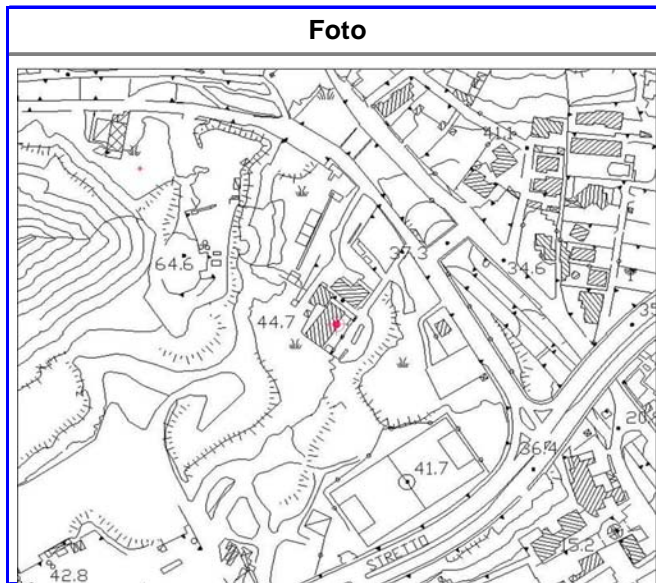
Fotografico n.	ME_511	
Descrizione:		
Sommità spigolo casa		
Coordinate		
	RETTILINEE Sistema ponte	UTMWGS-ETRF2000
Est:	197301.792	551259.538
Nord:	535459.611	4233859.487
Quota ortometrica	51.574

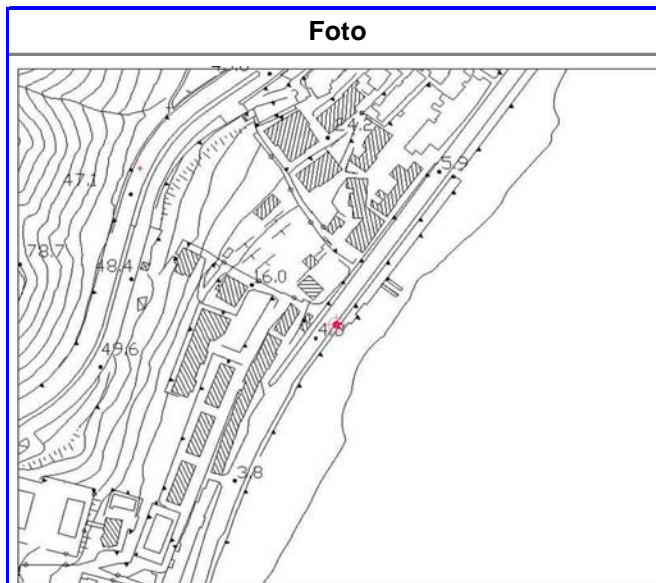
Fotografico n.	ME_512	
Descrizione:		
Sommità spigolo muretto		
Coordinate		
	RETTILINEE Sistema ponte	UTMWGS-ETRF2000
Est:	196927.318	550889.833
Nord:	534766.336	4233163.999
Quota ortometrica	4.314

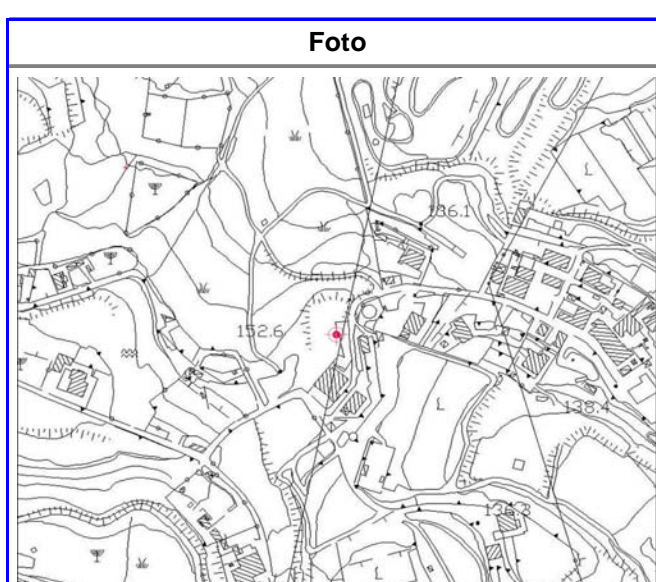
Fotografico n.	ME_513	
Descrizione:		
Sommità spigolo gronda casa		
Coordinate		
	RETTILINEE Sistema ponte	UTMWGS-ETRF2000
Est:	197559.493	551508.903
Nord:	536695.192	4235096.283
Quota ortometrica	157.435

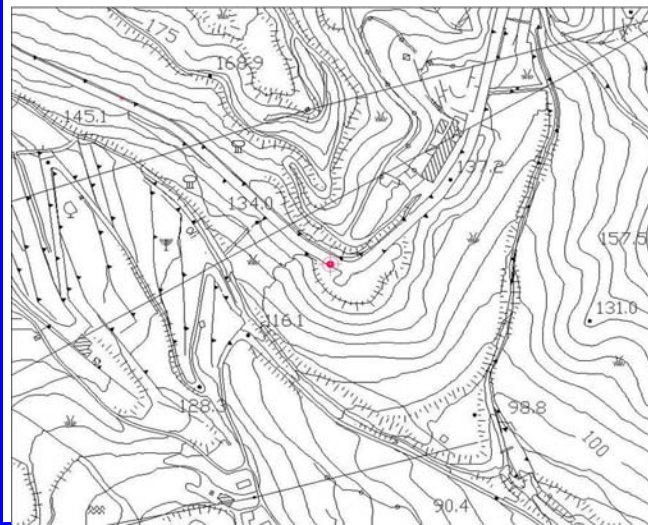
Foto			Fotografico n.	ME_516	
Descrizione:					
Sommità spigolo muro					
Coordinate					
	RETTILINEE		UTMWGS-ETRF2000		
	Sistema ponte				
Est:	195921.869		549892.270		
Nord:	533643.631		4232035.056		
Quota ortometrica	74.166

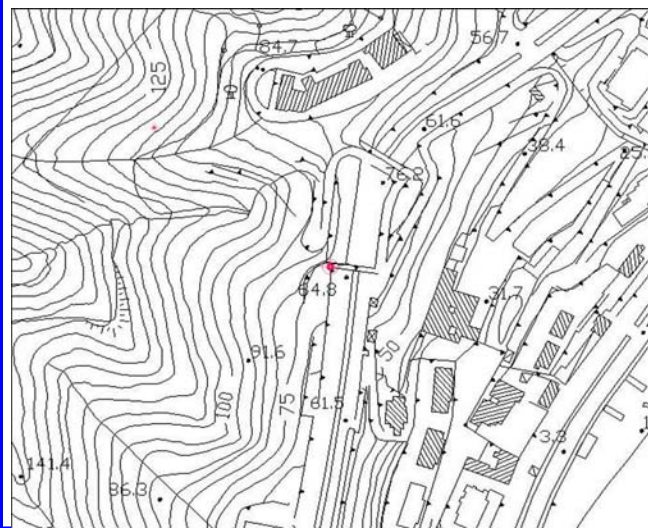
Foto			Fotografico n.	ME_518	
Descrizione:					
Sommità spigolo gronda casa					
Coordinate					
	RETTILINEE		UTMWGS-ETRF2000		
	Sistema ponte				
Est:	196049.369		550020.634		
Nord:	533506.041		4231898.371		
Quota ortometrica	5.821

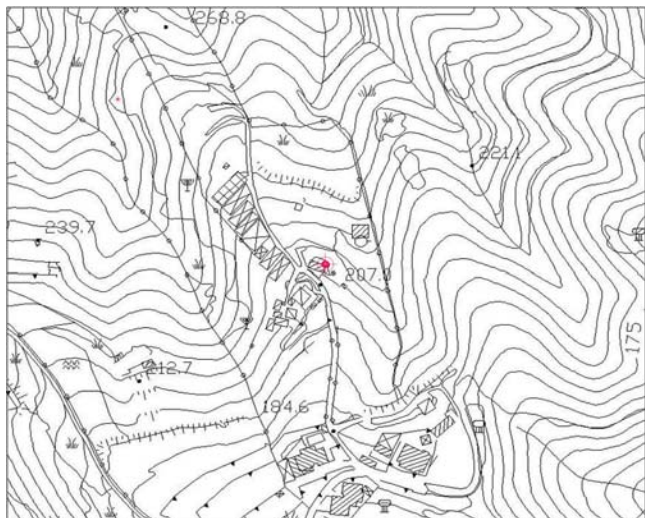
Foto	Fotografico n.	ME_520

Descrizione:		
	Sommità spigolo gronda casa		
	Coordinate		
		RETTILINEE Sistema ponte	UTMWGS-ETRF2000
	Est:	195524.399	549493.462
	Nord:	533868.936	4232257.622
Quota ortometrica	213.856

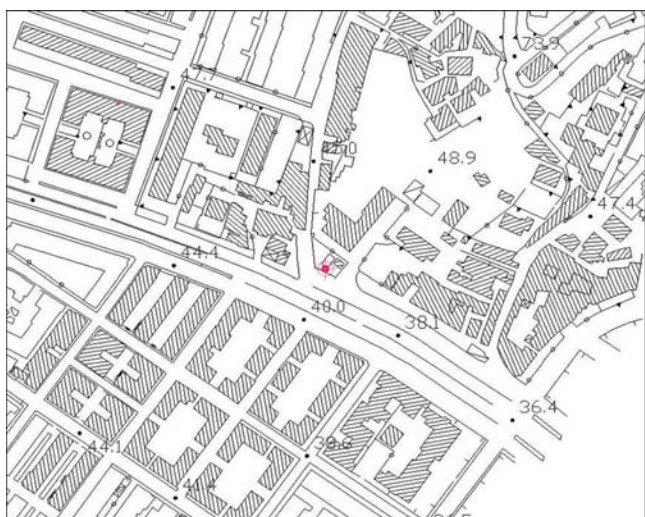
Foto	Fotografico n.	ME_901

Descrizione:		
	Sommità spigolo muro		
	Coordinate		
		RETTILINEE Sistema ponte	UTMWGS-ETRF2000
	Est:	194418.082	548407.734
	Nord:	530843.830	4229226.389
Quota ortometrica	40.947

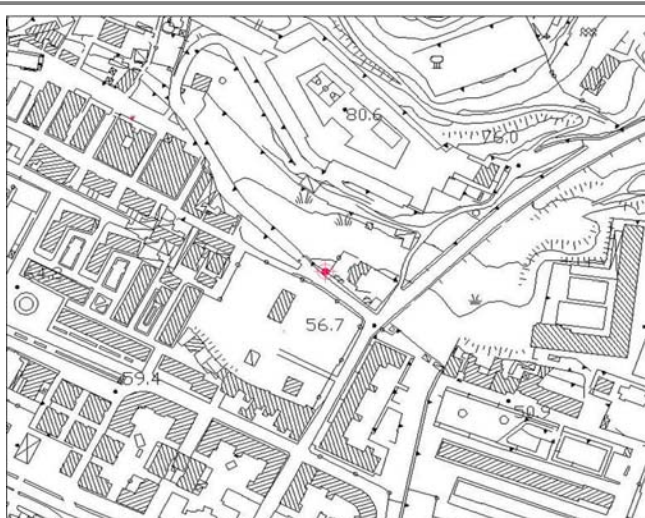
Foto	Fotografico n.	ME_905

Descrizione:		
	Sommità spigolo muro		
	Coordinate		
		RETTILINEE Sistema ponte	UTMWGS-ETRF2000
	Est:	194148.437	548136.210
	Nord:	531142.757	4229523.399
Quota ortometrica	61.124

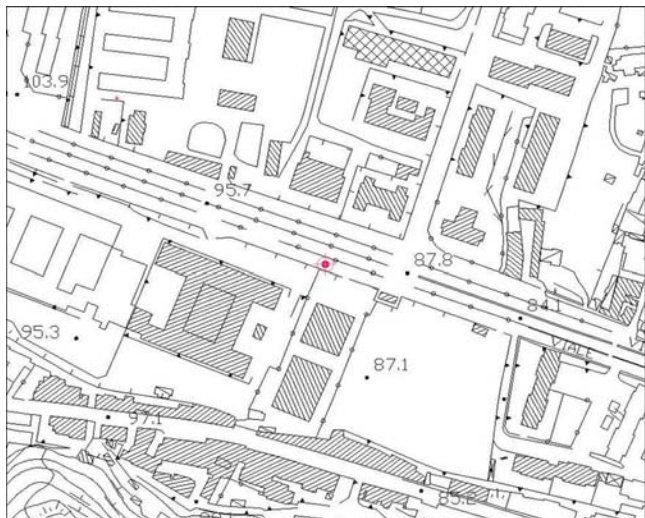
Foto	Fotografico n.	ME_907

Descrizione:		
	Spigolo a terra chiuso		
	Coordinate		
		RETTILINEE Sistema ponte	UTMWGS-ETRF2000
	Est:	193455.258	547442.867
Nord:	531210.213	4229586.214	
Quota ortometrica	90.766

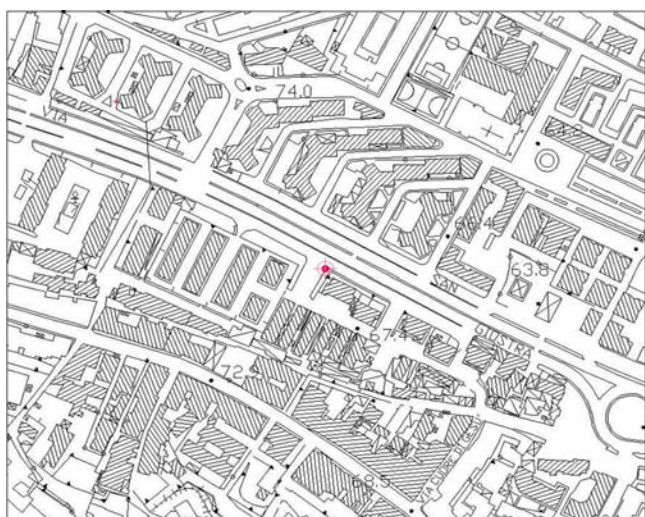
Foto	Fotografico n.	ME_909

Descrizione:		
	Spigolo a terra chiuso		
	Coordinate		
		RETTILINEE Sistema ponte	UTMWGS-ETRF2000
	Est:	193821.615	547810.121
Nord:	531052.939	4229431.443	
Quota ortometrica	70.044

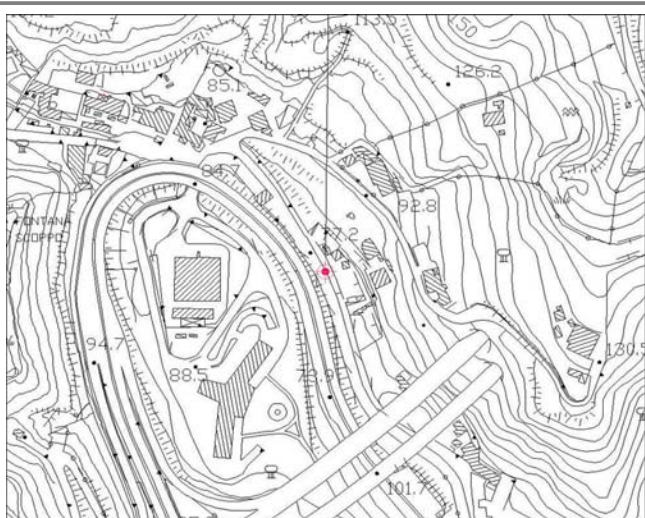
Foto	Fotografico n.	ME_911

Descrizione:		
	Sommità spigolo muretto		
	Coordinate		
		RETTILINEE Sistema ponte	UTMWGS-ETRF2000
	Est:	193488.921	547485.462
Nord:	529865.961	4228242.738	
Quota ortometrica	76.571

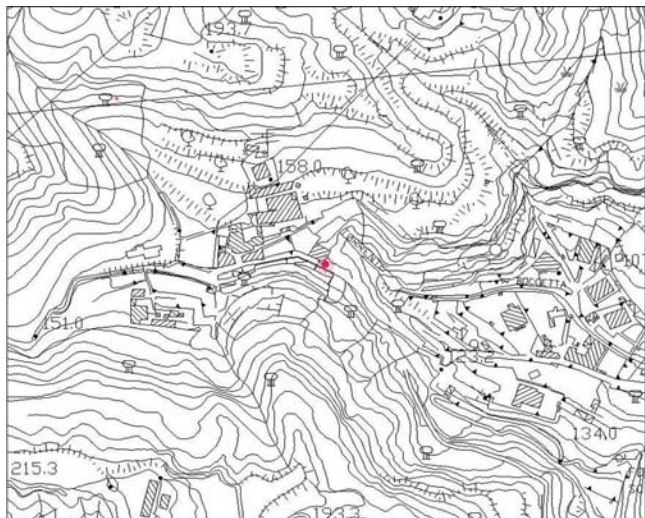
Foto	Fotografico n.	ME_912

Descrizione:		
	Sommità spigolo casa		
	Coordinate		
		RETTILINEE Sistema ponte	UTMWGS-ETRF2000
	Est:	193106.206	547101.763
	Nord:	530037.523	4228411.683
Quota ortometrica	135.724

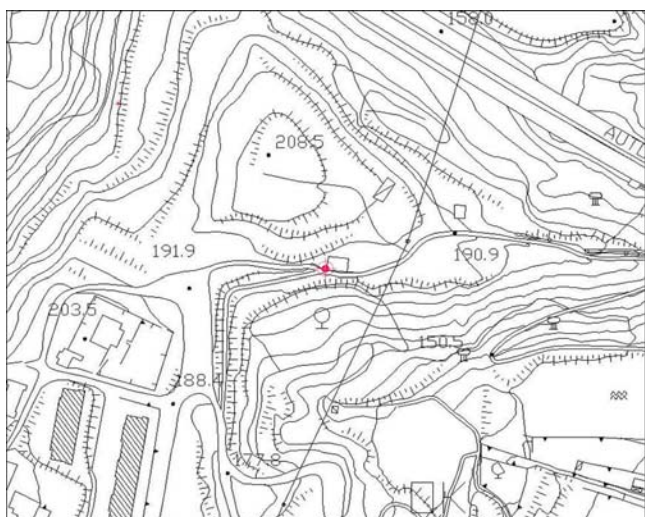
Foto	Fotografico n.	ME_914

Descrizione:		
	Sommità spigolo muro rudere		
	Coordinate		
		RETTILINEE Sistema ponte	UTMWGS-ETRF2000
	Est:	193229.349	547219.941
	Nord:	530775.982	4229150.658
Quota ortometrica	191.368

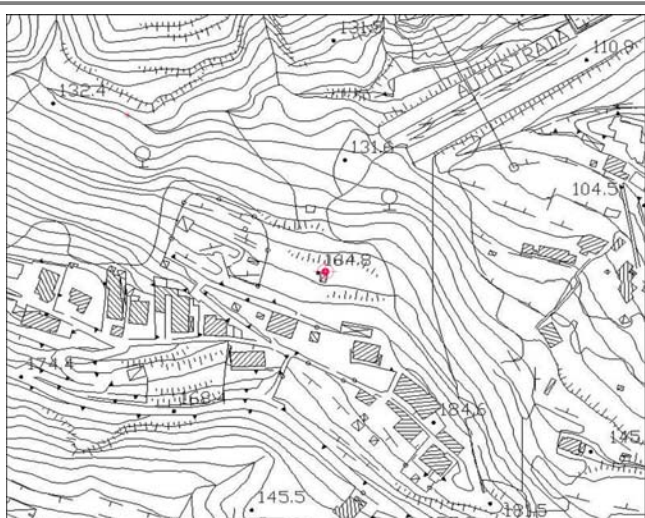
Foto	Fotografico n.	ME_916

Descrizione:		
	Sommità spigolo tettoia		
	Coordinate		
		RETTILINEE Sistema ponte	UTMWGS-ETRF2000
	Est:	192773.277	546774.218
	Nord:	529248.714	4227620.984
Quota ortometrica	166.254

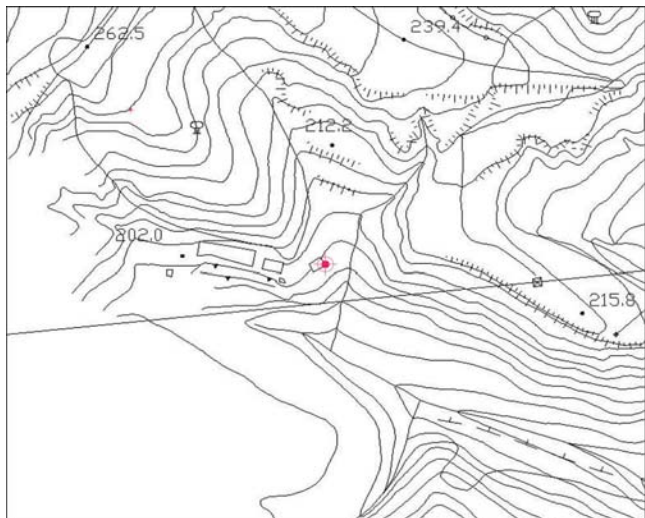
Foto	Fotografico n.	ME_917

Descrizione:		
	Sommità spigolo muro rudere		
	Coordinate		
		RETTILINEE Sistema ponte	UTMWGS-ETRF2000
	Est:	192696.320	546691.347
	Nord:	530142.429	4228513.819
Quota ortometrica	194.933

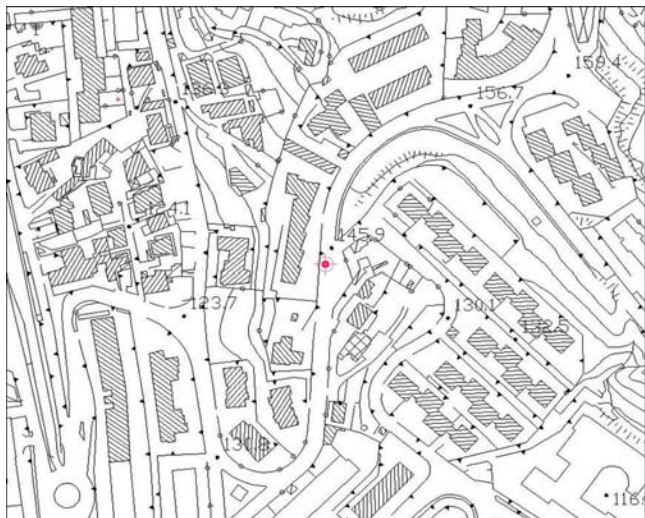
Foto		Fotografico n.	ME_2018

Descrizione:		
		Spigolo a terra chiuso		
		Coordinate		
			RETTILINEE Sistema ponte	UTMWGS-ETRF2000
	Est:	194625.682	548602.979	
	Nord:	532687.442	4231070.628	
	Quota ortometrica	144.912

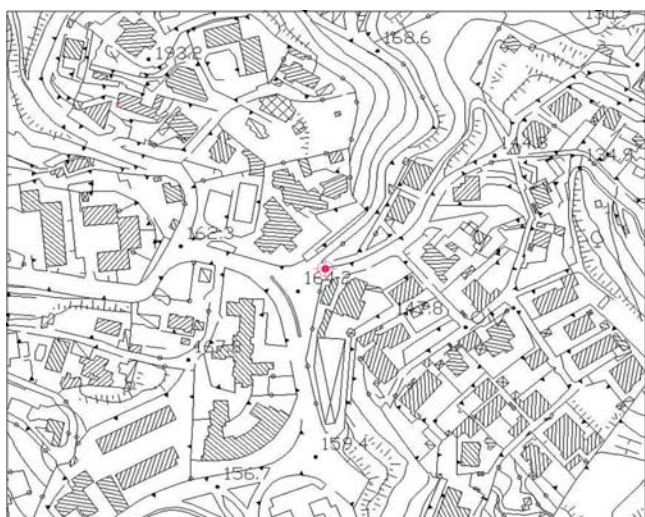
Foto		Fotografico n.	ME_2020

Descrizione:		
		Spigolo a terra chiuso		
		Coordinate		
			RETTILINEE Sistema ponte	UTMWGS-ETRF2000
	Est:	194785.751	548761.346	
	Nord:	532933.155	4231317.306	
	Quota ortometrica	163.684

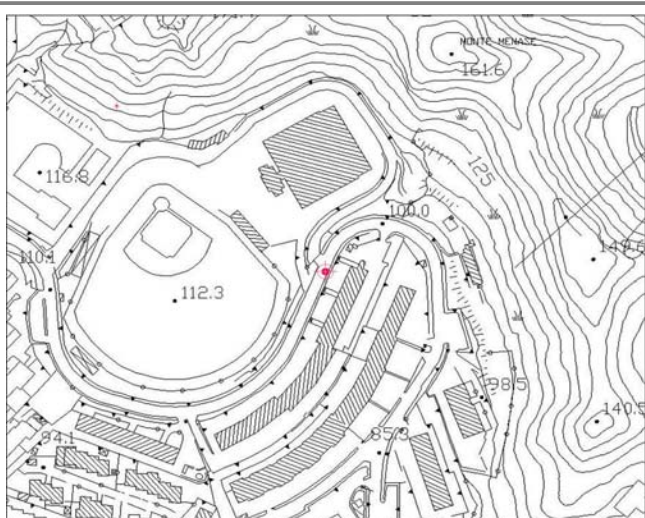
Foto		Fotografico n.	ME_2022

Descrizione:		
		Spigolo a terra striscia bianca attraversamento pedonale		
		Coordinate		
			RETTILINEE Sistema ponte	UTMWGS-ETRF2000
	Est:	194979.053	548957.663	
	Nord:	532468.293	4230853.921	
	Quota ortometrica	103.115

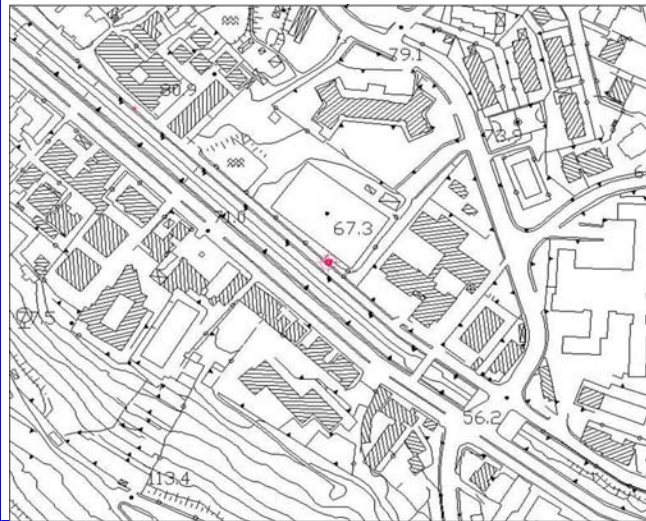
Foto			Fotografico n.	ME_2028	
Descrizione:					
Spigolo a terra chiuso					
Coordinate					
	RETTILINEE Sistema ponte		UTMWGS-ETRF2000		
Est:	195218.071		549201.035		
Nord:	531799.643		4230187.135		
Quota ortometrica			28.776

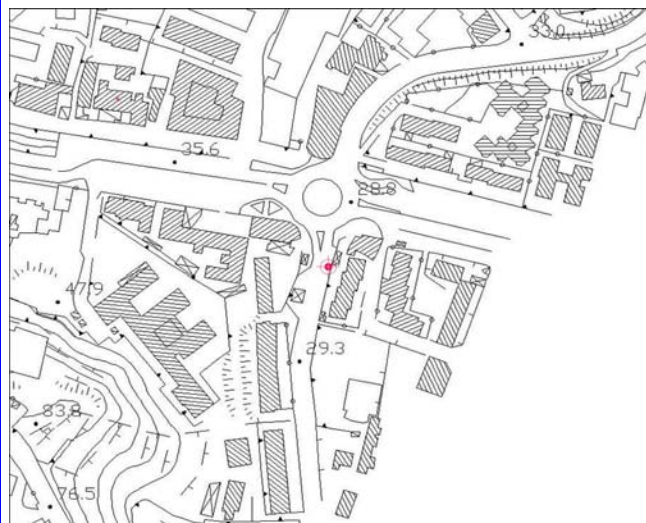
Foto			Fotografico n.	ME_2034	
Descrizione:					
Spigolo a terra striscia bianca stop segnaletica stradale					
Coordinate					
	RETTILINEE Sistema ponte		UTMWGS-ETRF2000		
Est:	194969.536		548954.616		
Nord:	531496.888		4229882.850		
Quota ortometrica			54.018

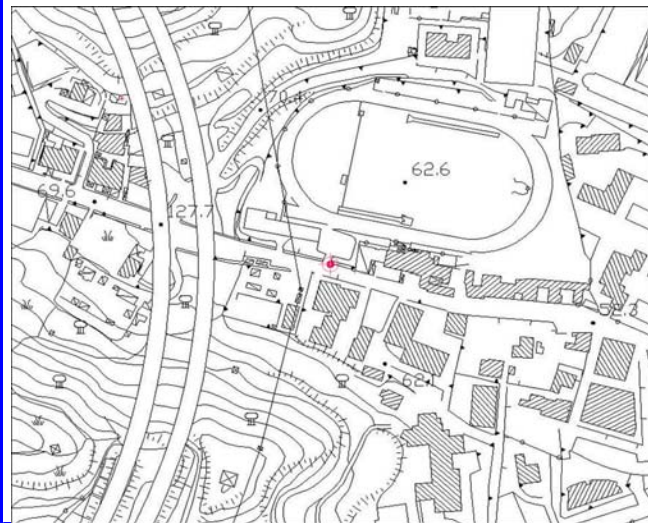
Foto			Fotografico n.	ME_2038	
Descrizione:					
Sommità spigolo rudere					
Coordinate					
	RETTILINEE		UTMWGS-ETRF2000		
	Sistema ponte				
Est:	193387.010		547381.236		
Nord:	530220.163		4228596.117		
Quota ortometrica	176.689

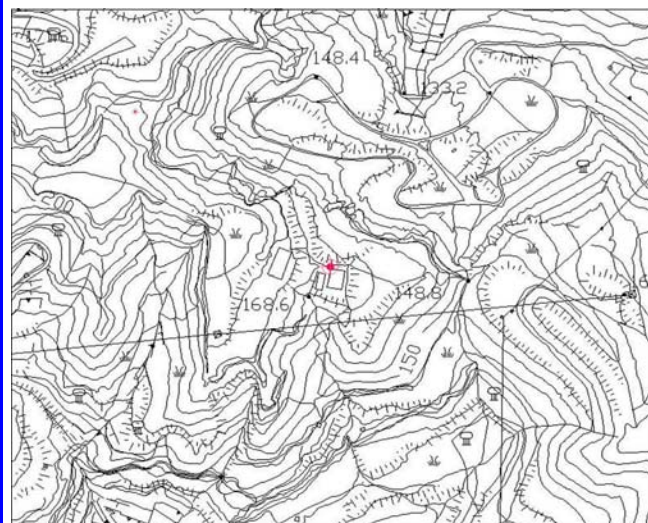
Foto			Fotografico n.	ME_2040	
Descrizione:					
Spigolo a terra chiuso					
Coordinate					
	RETTILINEE		UTMWGS-ETRF2000		
	Sistema ponte				
Est:	193566.870		547558.852		
Nord:	530546.211		4228923.228		
Quota ortometrica	101.681

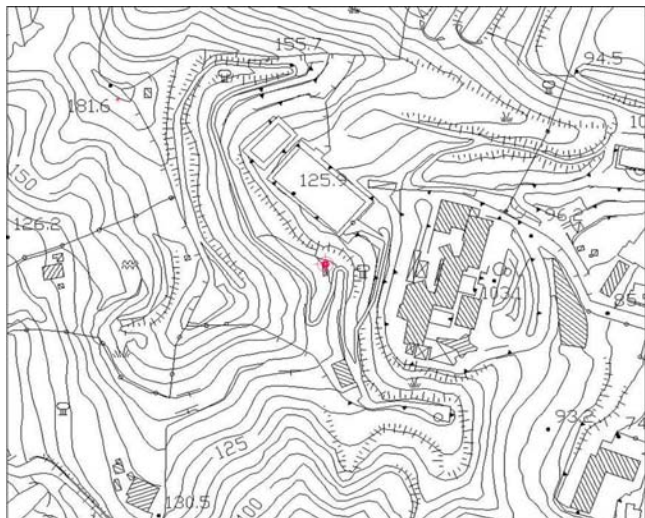
Foto	Fotografico n.	ME_2044

Descrizione:		
	Sommità spigolo gronda casotto		
	Coordinate		
		RETTILINEE	UTMWGS-ETRF2000
		Sistema ponte	
	Est:	193766.002	547761.740
Nord:	529969.423	4228348.001	
Quota ortometrica	142.624

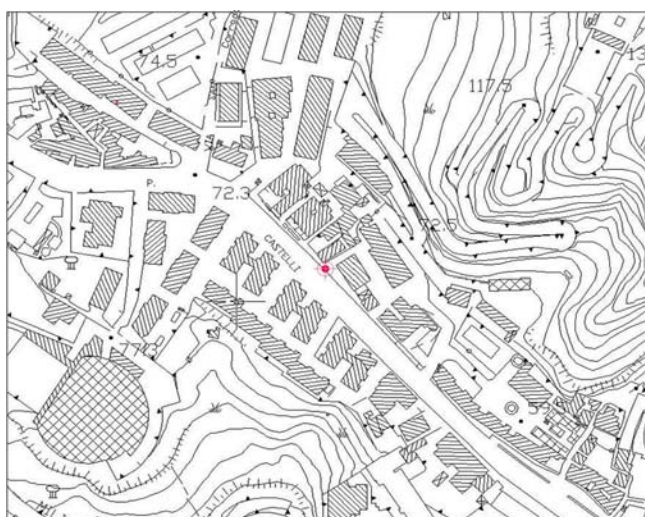
Foto	Fotografico n.	ME_2050

Descrizione:		
	Spigolo a terra chiuso		
	Coordinate		
		RETTILINEE	UTMWGS-ETRF2000
		Sistema ponte	
	Est:	193286.626	547287.263
Nord:	529262.864	4227638.543	
Quota ortometrica	66.805

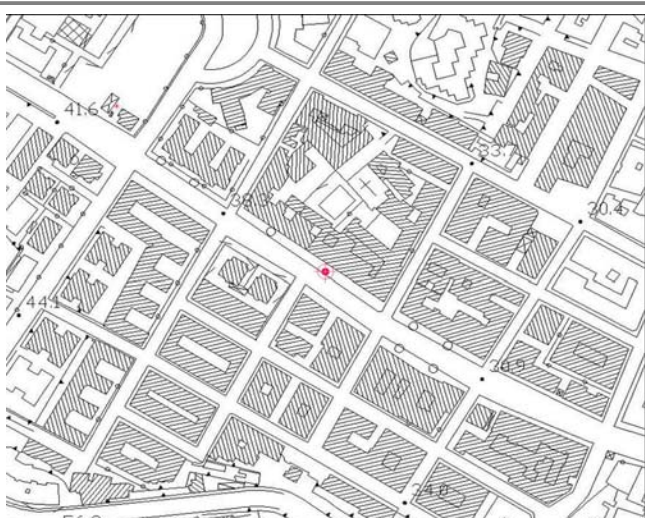
Foto	Fotografico n.	ME_2054

Descrizione:		
	Sommità spigolo gronda casotto		
	Coordinate		
		RETTILINEE	UTMWGS-ETRF2000
		Sistema ponte	
	Est:	193950.450	547954.165
Nord:	528759.131	4227139.433	
Quota ortometrica	38.034

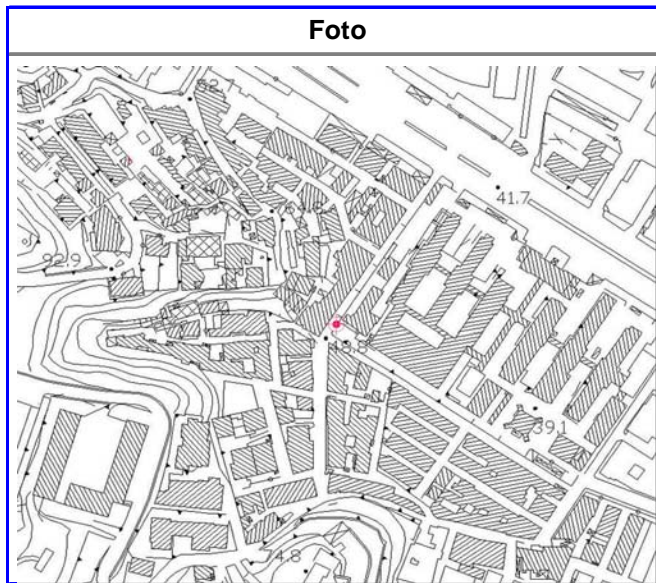
Fotografico n.	ME_2056	
Descrizione:		
Sommità spigolo muro di cinta		
Coordinate		
	RETTILINEE Sistema ponte	UTMWGS-ETRF2000
Est:	193549.186	547559.843
Nord:	527740.078	4226118.130
Quota ortometrica	50.064

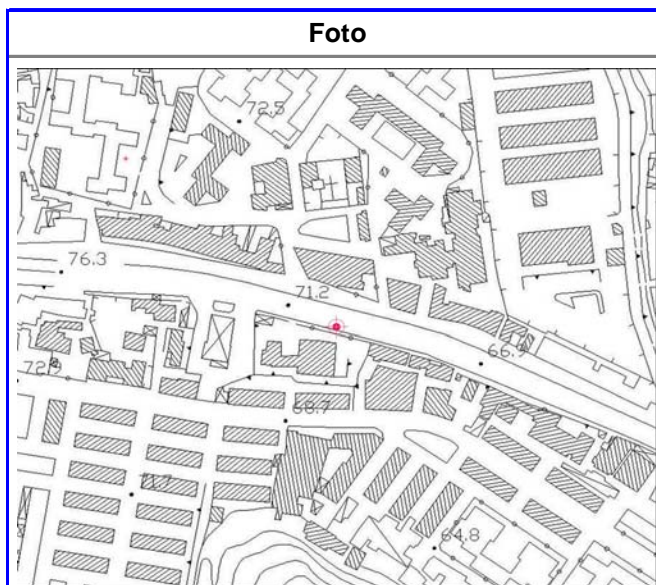
Fotografico n.	ME_2060	
Descrizione:		
Spigolo a terra striscia bianca attraversamento pedonale		
Coordinate		
	RETTILINEE Sistema ponte	UTMWGS-ETRF2000
Est:	192990.100	546997.280
Nord:	528297.498	4226671.602
Quota ortometrica	69.353

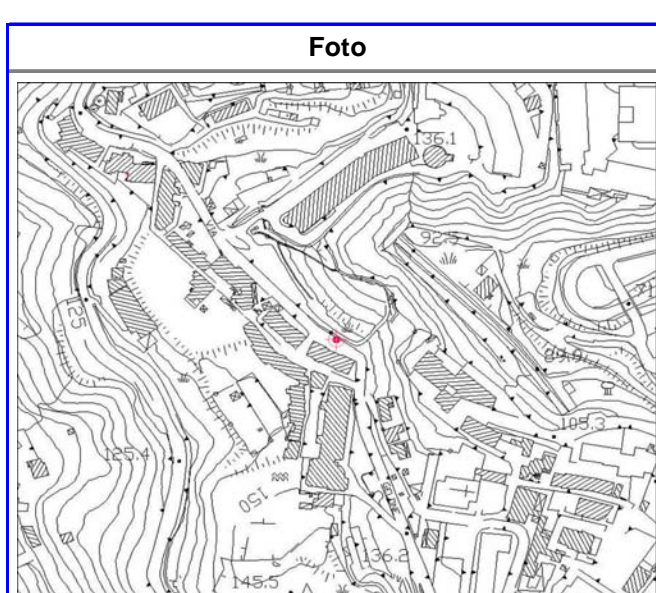
Fotografico n.	ME_2068	
Descrizione:		
Spigolo a terra chiusino		
Coordinate		
	RETTILINEE Sistema ponte	UTMWGS-ETRF2000
Est:	193364.750	547369.288
Nord:	528671.522	4227047.964
Quota ortometrica	145.143

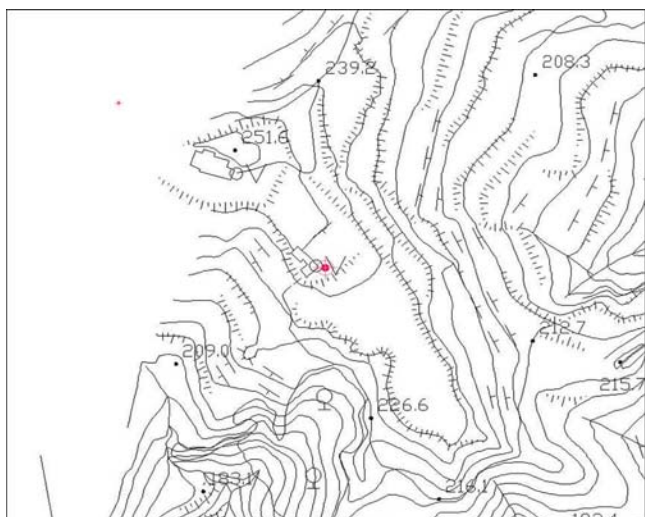
Foto	Fotografico n.	ME_3002

Descrizione:		
	Sommità spigolo basamento pozzo		
	Coordinate		
		RETTILINEE Sistema ponte	UTMWGS-ETRF2000
	Est:	192682.358	546680.468
	Nord:	529679.929	4228051.417
	Quota ortometrica	243.112

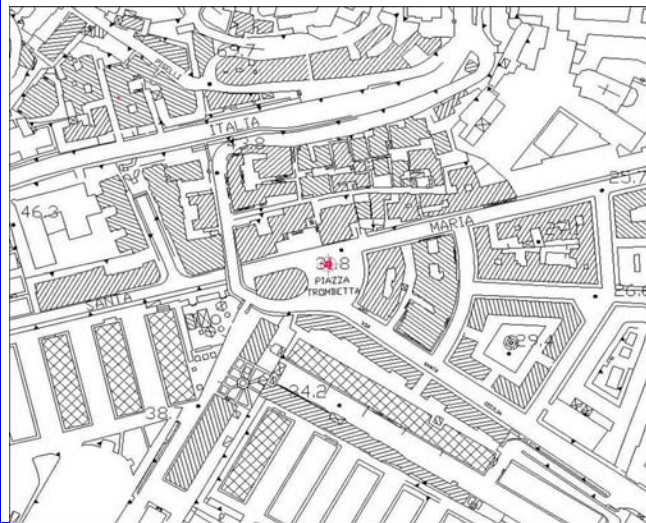
Foto			Fotografico n.	ME_5011	
Descrizione:					
Sommità spigolo aiuola					
Coordinate					
	RETTILINEE		UTMWGS-ETRF2000		
	Sistema ponte				
Est:	194278.870		548284.030		
Nord:	528521.508		4226904.092		
Quota ortometrica	21.966

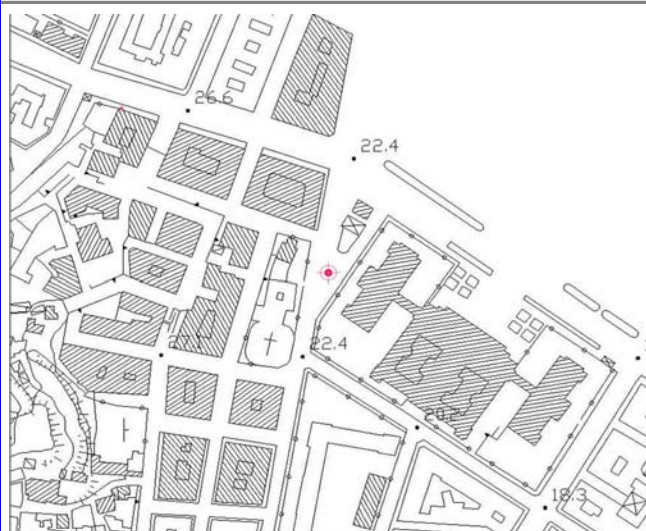
Foto			Fotografico n.	ME_5015	
Descrizione:					
Spigolo a terra chiuso					
Coordinate					
	RETTILINEE		UTMWGS-ETRF2000		
	Sistema ponte				
Est:	194114.769		548124.134		
Nord:	527899.454		4226281.202		
Quota ortometrica	25.229

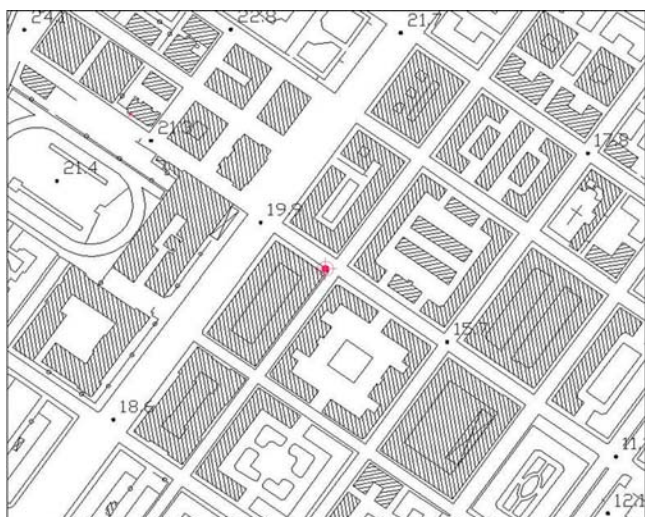
Foto	Fotografico n.	ME_5017

Descrizione:		
	Spigolo a terra chiuso		
	Coordinate		
		RETTILINEE Sistema ponte	UTMWGS-ETRF2000
	Est:	194070.327	548084.102
	Nord:	527239.170	4225620.893
Quota ortometrica	18.010

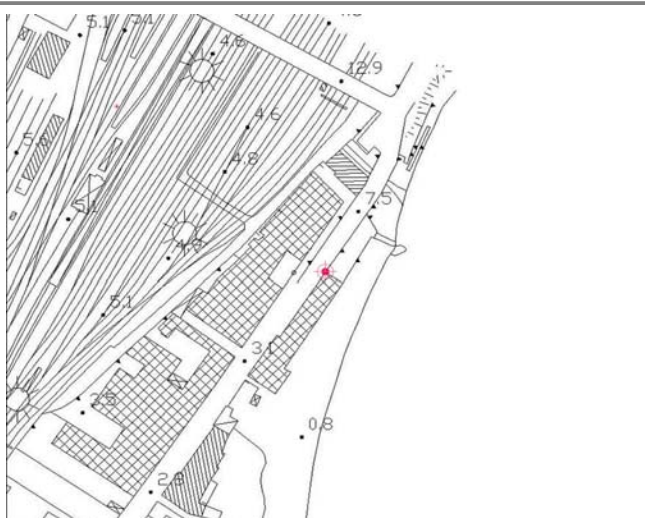
Foto	Fotografico n.	ME_5018

Descrizione:		
	Sommità spigolo tettoia		
	Coordinate		
		RETTILINEE Sistema ponte	UTMWGS-ETRF2000
	Est:	195177.305	549187.083
	Nord:	527772.029	4226160.896
Quota ortometrica	7.019

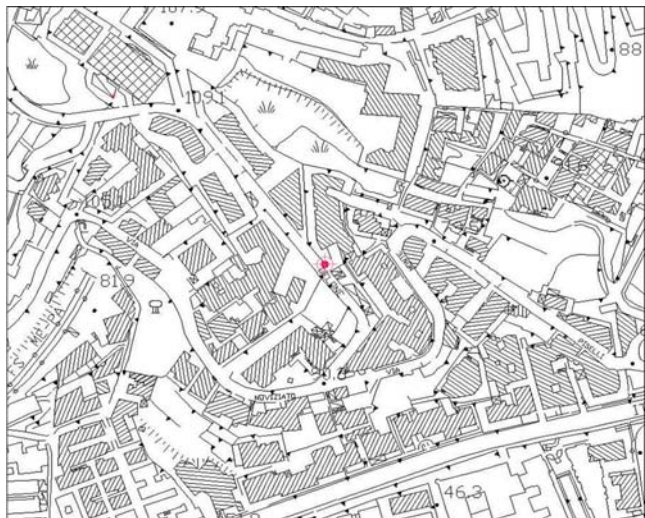
Foto	Fotografico n.	ME_5021

Descrizione:		
	Sommità spigolo pilastro		
	Coordinate		
		RETTILINEE Sistema ponte	UTMWGS-ETRF2000
	Est:		547677.061
	Nord:		4226724.249
	Quota ortometrica	97.922

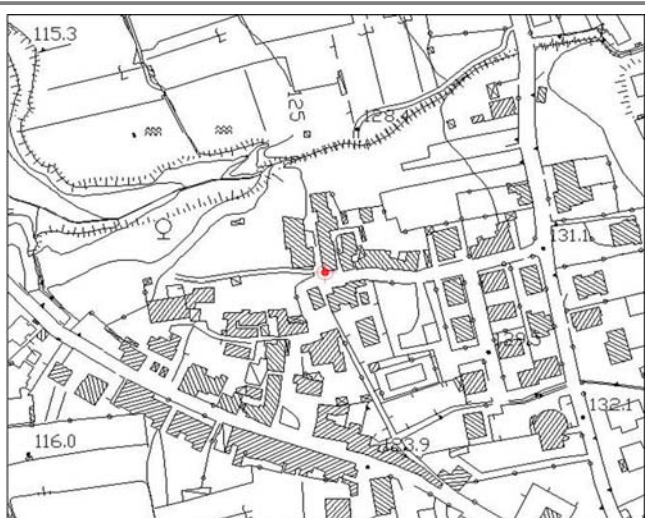
Foto	Fotografico n.	RC_28

Descrizione:		
	Spigolo casa a terra		
	Coordinate		
		RETTILINEE Sistema ponte	UTMWGS-ETRF2000
	Est:	203315.223	557295.969
	Nord:	531642.303	4230083.753
Quota ortometrica		125.179

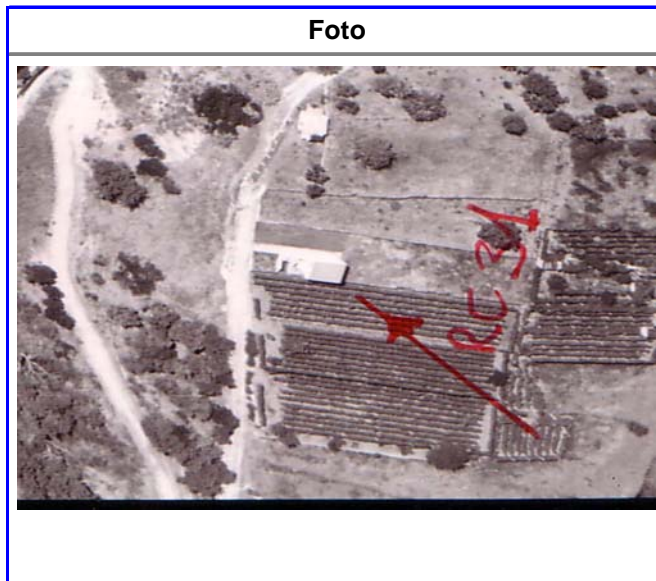
Fotografico n.	RC_31	
Descrizione:		
Sommità spigolo gronda casa		
Coordinate		
	RETTILINEE Sistema ponte	UTMWGS-ETRF2000
Est:	204614.117	558579.839
Nord:	533821.582	4232270.814
Quota ortometrica	71.010

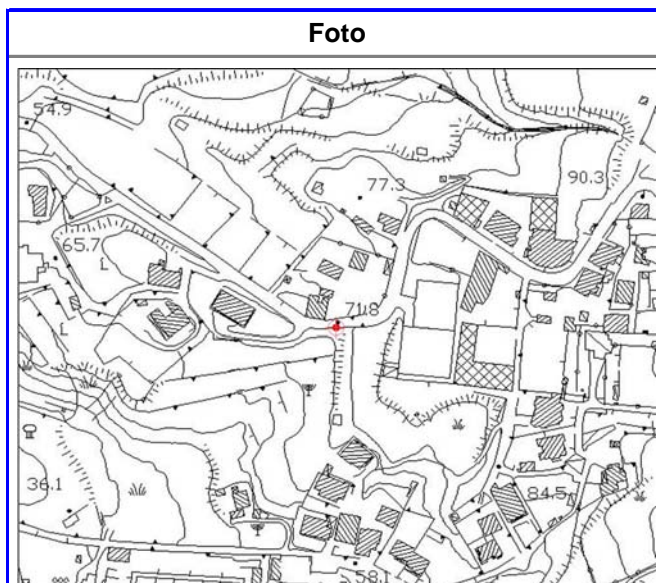
Fotografico n.	RC_34	
Descrizione:		
Sommità spigolo pilastro		
Coordinate		
	RETTILINEE Sistema ponte	UTMWGS-ETRF2000
Est:	202406.062	556386.795
Nord:	531698.767	4230134.143
Quota ortometrica	74.948

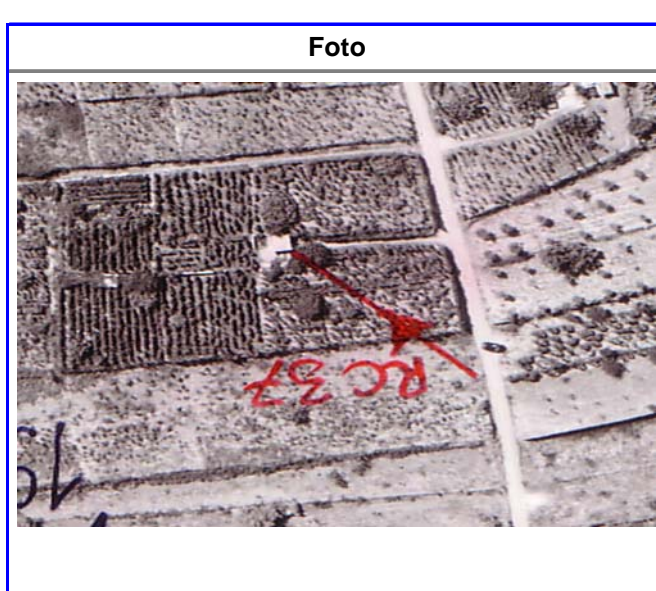
Fotografico n.	RC_37	
Descrizione:		
Sommità spigolo corpo basso		
Coordinate		
	RETTILINEE Sistema ponte	UTMWGS-ETRF2000
Est:	204450.913	558417.582
Nord:	533689.067	4232137.265
Quota ortometrica	78.737

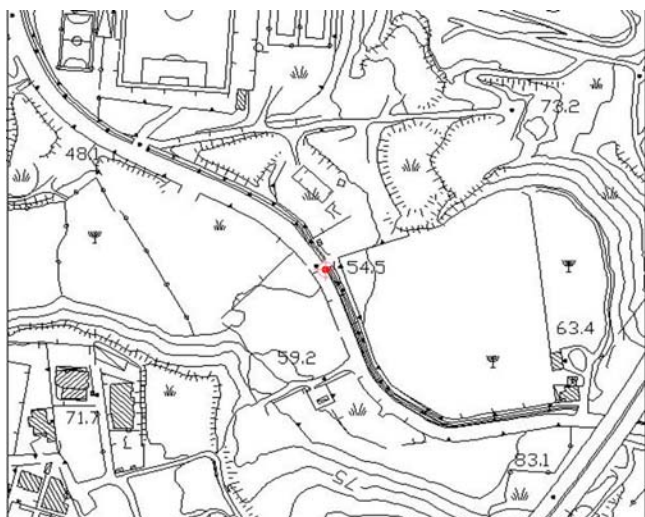
Foto	Fotografico n.	RC_42

Descrizione:		
	Sommità spigolo muro		
	Coordinate		
		RETTILINEE Sistema ponte	UTMWGS-ETRF2000
	Est:	202398.995	556382.322
Nord:	531309.447	4229744.932	
Quota ortometrica	55.550
