PONTE SULLO STRETTO DI MESSINA

PROGETTO DEFINITIVO

Punti fotografici: monografie dei punti fotografici di appoggio

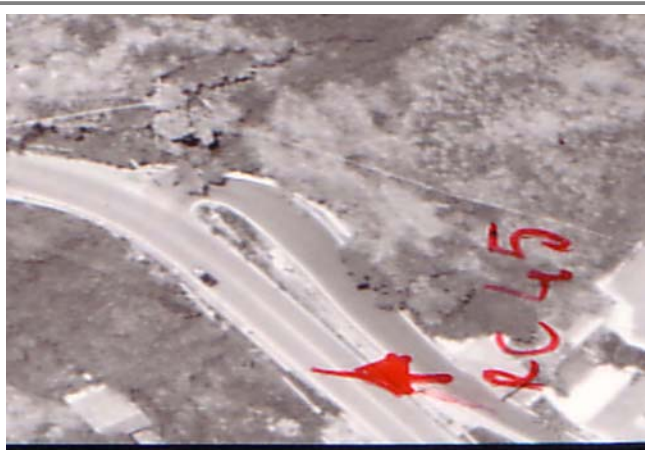
Foto	Fotografico n.	RC_45

Descrizione:		
	Sommità spigolo muro		
	Coordinate		
		RETTILINEE Sistema ponte	UTMWGS-ETRF2000
	Est:	203259.130	557228.197
Nord:	533400.000	4231840.378	
Quota ortometrica	29.594

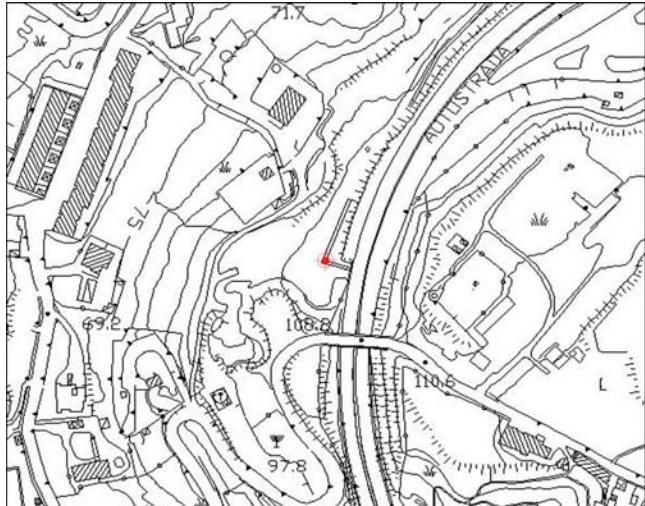
Foto	Fotografico n.	RC_50

Descrizione:		
	Sommità spigolo muretto		
	Coordinate		
		RETTILINEE	UTMWGS-ETRF2000
		Sistema ponte	
	Est:	202457.330	556431.549
Nord:	532674.187	4231109.516	
Quota ortometrica	98.796

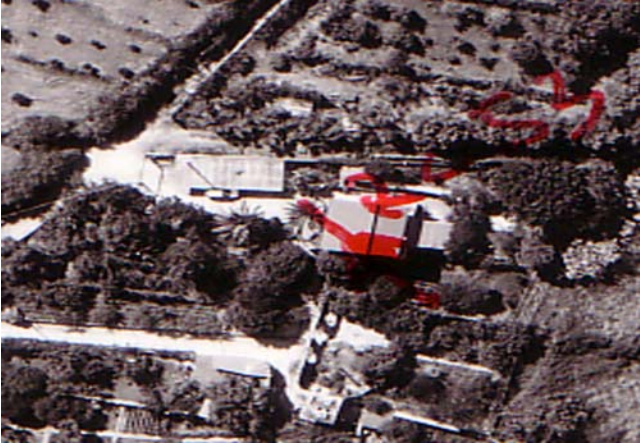
Foto	Fotografico n.	RC_53

Descrizione:		
	Sommità spigolo casa		
	Coordinate		
		RETTILINEE Sistema ponte	UTMWGS-ETRF2000
	Est:	203718.893	557688.859
	Nord:	533237.621	4231681.124
	Quota ortometrica	74.223

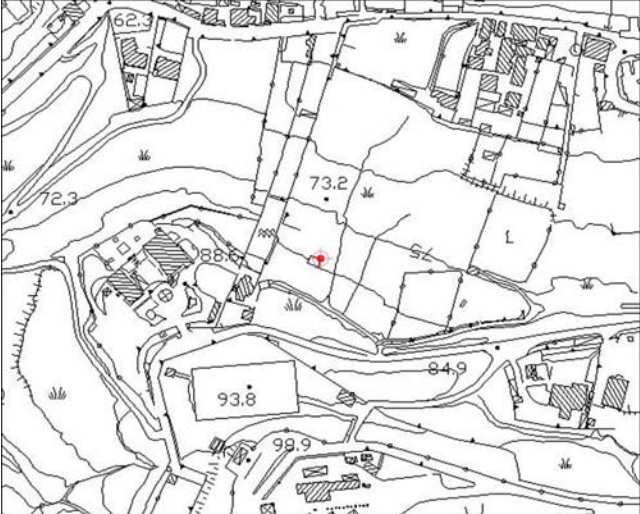
Foto	Fotografico n.	RC_56

Descrizione:		
	Sommità spigolo muro vasca		
	Coordinate		
		RETTILINEE Sistema ponte	UTMWGS-ETRF2000
	Est:	202703.486	556674.871
	Nord:	533085.156	4231521.959
	Quota ortometrica	82.658

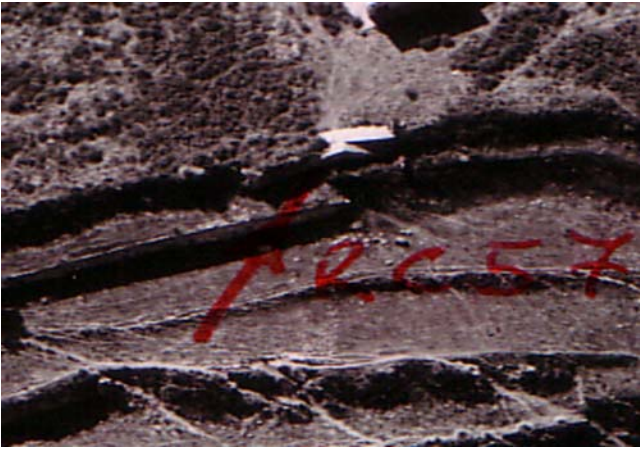
Foto	Fotografico n.	RC_57

Descrizione:		
	Sommità spigolo muro		
	Coordinate		
		RETTILINEE Sistema ponte	UTMWGS-ETRF2000
	Est:	203870.284	557842.285
	Nord:	532922.849	4231367.485
	Quota ortometrica	182.808

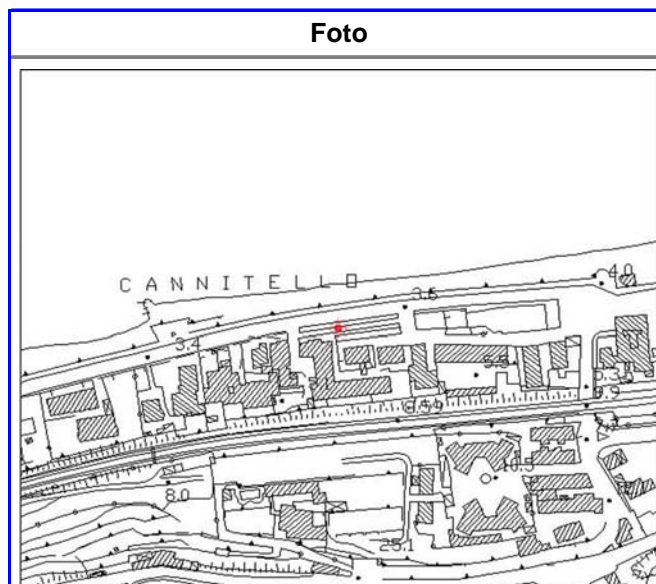
RC_60

Spigolo a terra striscia bianca segnaletica stradale

RETTILINEE Sistema ponte	UTMWGS-ETRF2000
Est:	202677.714	556646.063
Nord:	533542.582	4231979.031
Quota ortometrica	3.537

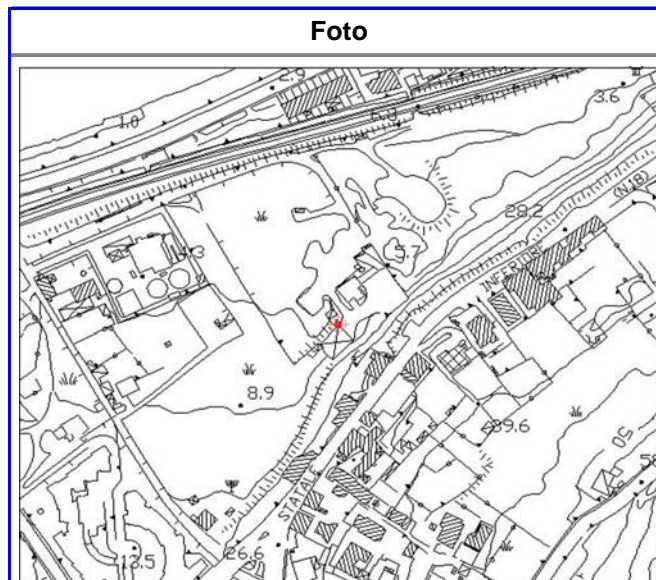
RC_67

Sommità spigolo gronda edificio industriale

RETTILINEE Sistema ponte	UTMWGS-ETRF2000
Est:	202269.876	556240.325
Nord:	533251.632	4231685.482
Quota ortometrica	13.568

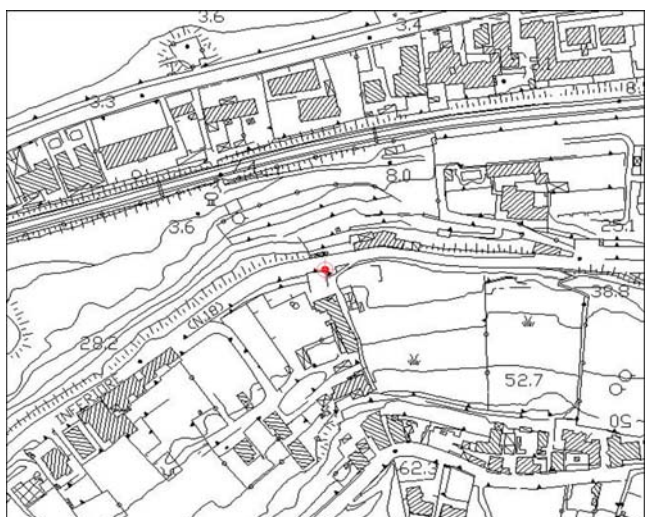
Foto	Fotografico n.	RC_73

Descrizione:		
	Sommità spigolo gronda casa		
	Coordinate		
		RETTILINEE Sistema ponte	UTMWGS-ETRF2000
	Est:	202528.971	556498.509
	Nord:	533372.979	4231808.506
Quota ortometrica	34.303

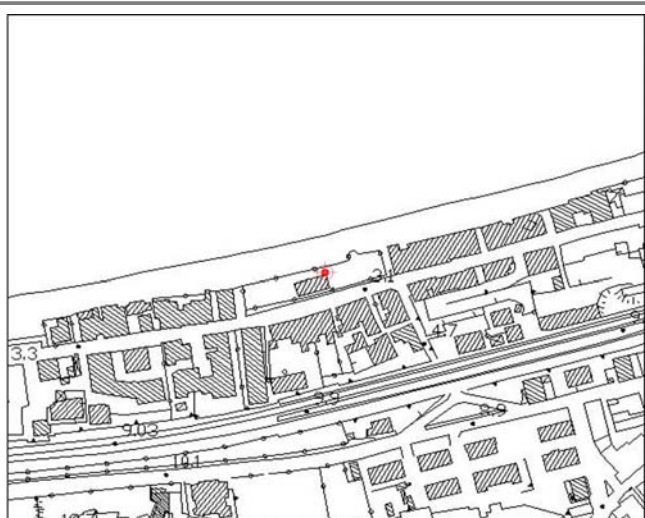
Foto	Fotografico n.	RC_75

Descrizione:		
	Sommità spigolo gronda casa		
	Coordinate		
		RETTILINEE Sistema ponte	UTMWGS-ETRF2000
	Est:	203109.494	557077.162
	Nord:	533619.075	4232058.369
Quota ortometrica	7.057

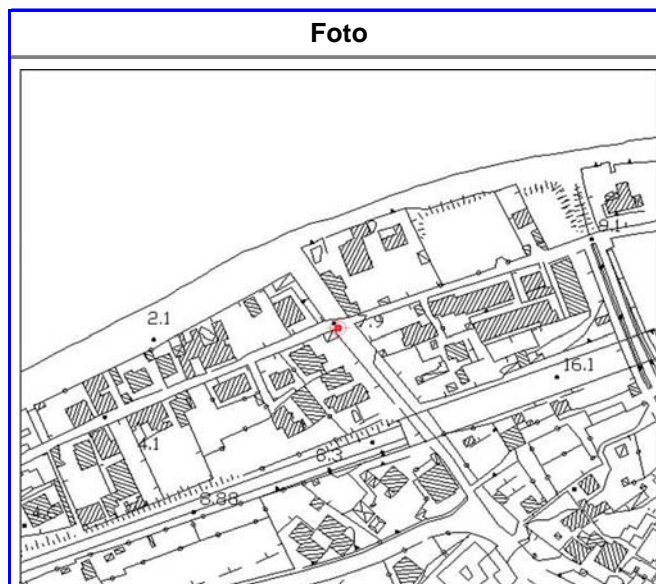
RC_77

Spigolo a terra caditoia

RETTILINEE Sistema ponte	UTMWGS-ETRF2000
Est:	203844.476	557810.293
Nord:	533853.080	4232297.175
Quota ortometrica	8.124

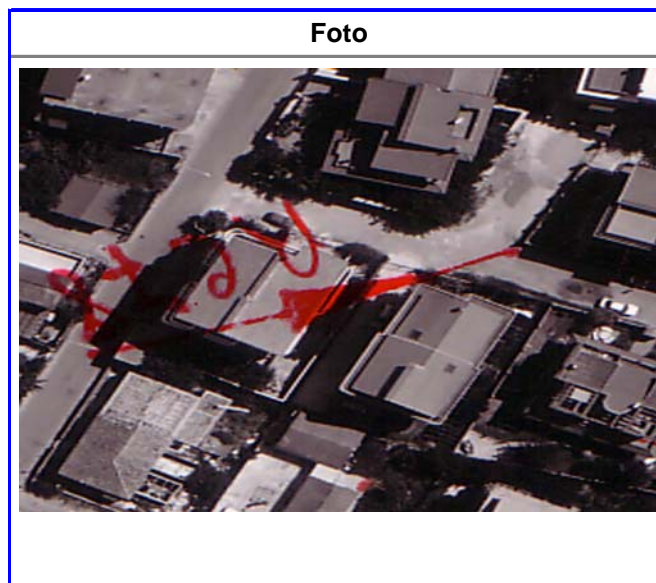
RC_78

Sommità spigolo pilastro recinzione

RETTILINEE Sistema ponte	UTMWGS-ETRF2000
Est:	202946.133	556926.867
Nord:	531666.227	4230105.211
Quota ortometrica	117.359

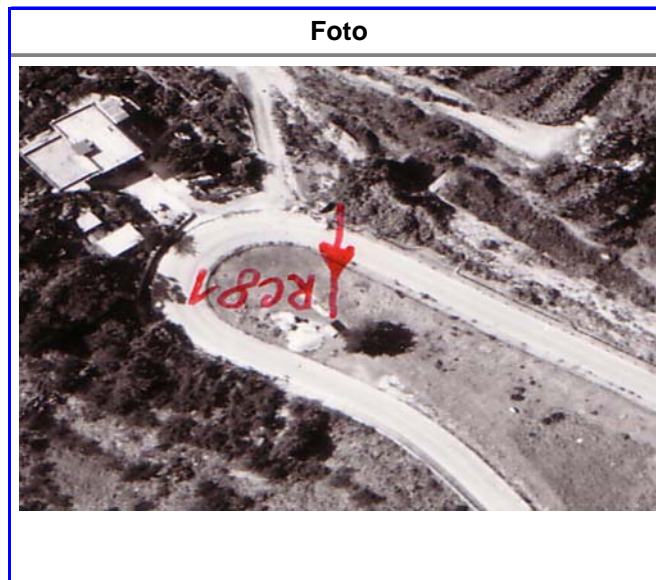
RC_81

Sommità spigolo corpo basso

RETTILINEE Sistema ponte	UTMWGS-ETRF2000
Est:	205306.864	559269.994
Nord:	534169.626	4232623.334
Quota ortometrica	52.874

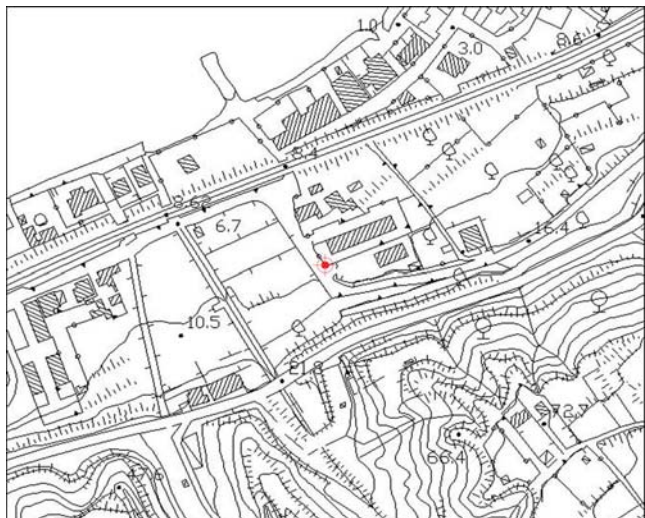
Foto	Fotografico n.	RC_83

Descrizione:		
	Sommità spigolo muro di cinta		
	Coordinate		
		RETTILINEE Sistema ponte	UTMWGS-ETRF2000
	Est:	204713.791	558677.872
	Nord:	534062.161	4232511.962
Quota ortometrica	8.794

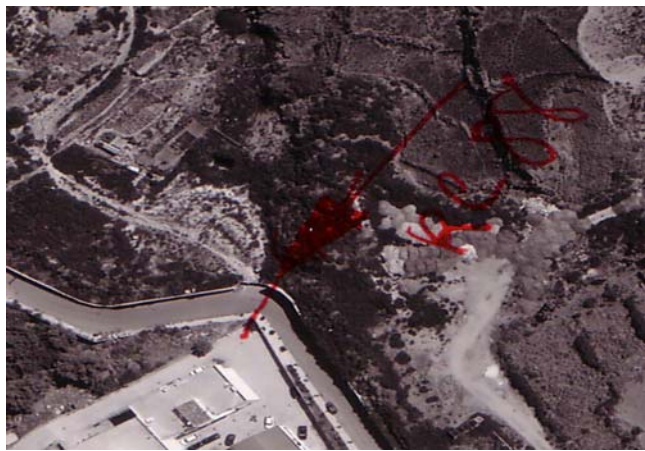
Foto	Fotografico n.	RC_88

Descrizione:		
	Spigolo a terra chiuso		
	Coordinate		
		RETTILINEE Sistema ponte	UTMWGS-ETRF2000
	Est:	202381.991	556354.550
	Nord:	532927.986	4231362.712
	Quota ortometrica	53.510

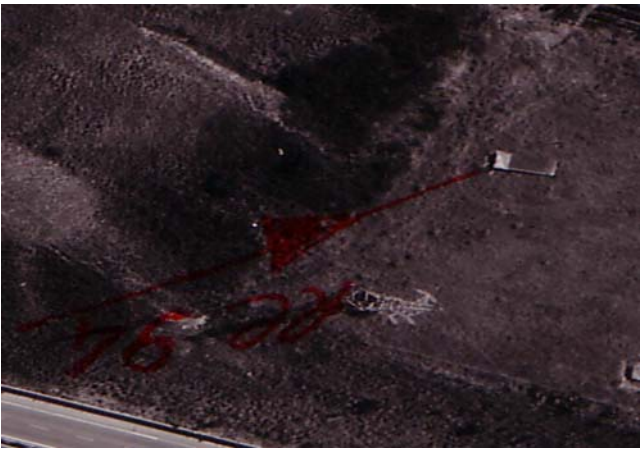
Foto	Fotografico n.	RC_94

Descrizione:		
	Sommità spigolo corpo basso		
	Coordinate		
		RETTILINEE Sistema ponte	UTMWGS-ETRF2000
	Est:	202800.135	556779.480
	Nord:	531883.584	4230321.510
Quota ortometrica		116.097

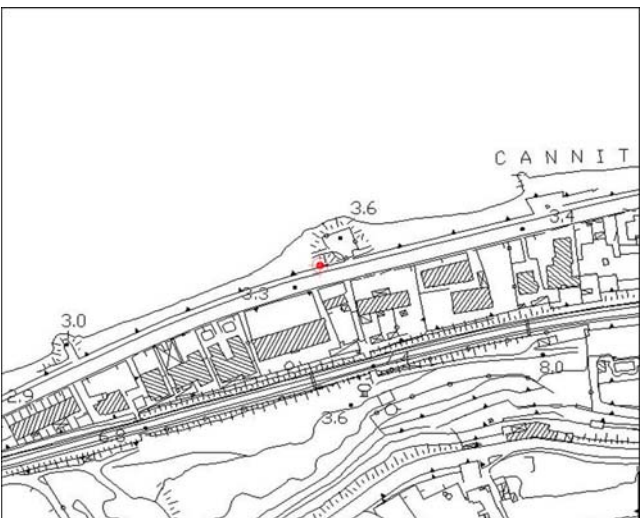
Foto	Fotografico n.	RC_103

Descrizione:		
	Sommità spigolo muro scale		
	Coordinate		
		RETTILINEE Sistema ponte	UTMWGS-ETRF2000
	Est:	202430.762	556399.480
	Nord:	533501.930	4231936.751
Quota ortometrica		3.628

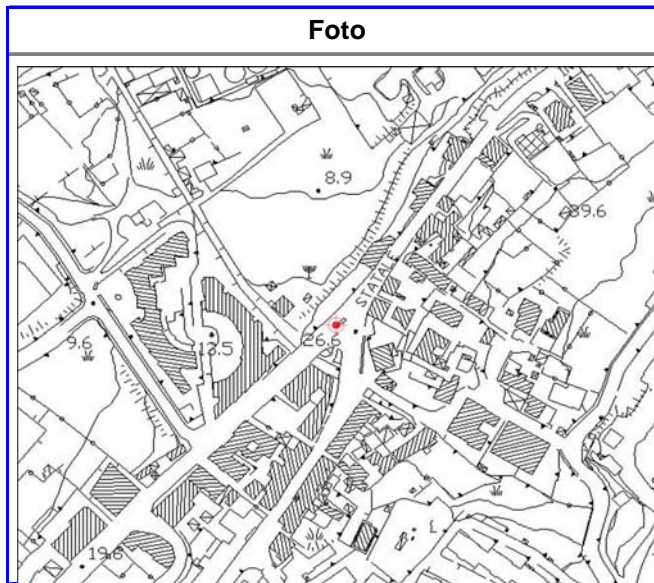
Fotografico n.	RC_109	
Descrizione:		
Spigolo a terra striscia bianca segnaletica stradale		
Coordinate		
	RETTILINEE Sistema ponte	UTMWGS-ETRF2000
Est:	202218.873	556190.282
Nord:	533110.658	4231544.225
Quota ortometrica	26.603

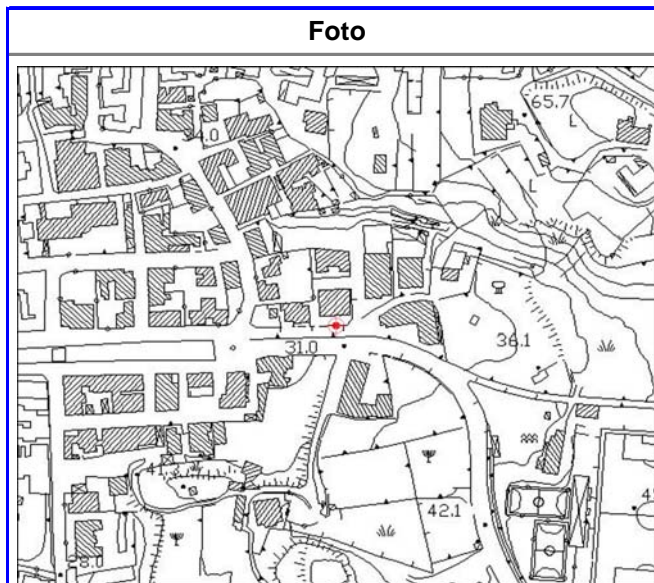
Fotografico n.	RC_121	
Descrizione:		
Sommità spigolo pilastro		
Coordinate		
	RETTILINEE Sistema ponte	UTMWGS-ETRF2000
Est:	202110.901	556092.355
Nord:	531608.133	4230041.581
Quota ortometrica	31.910

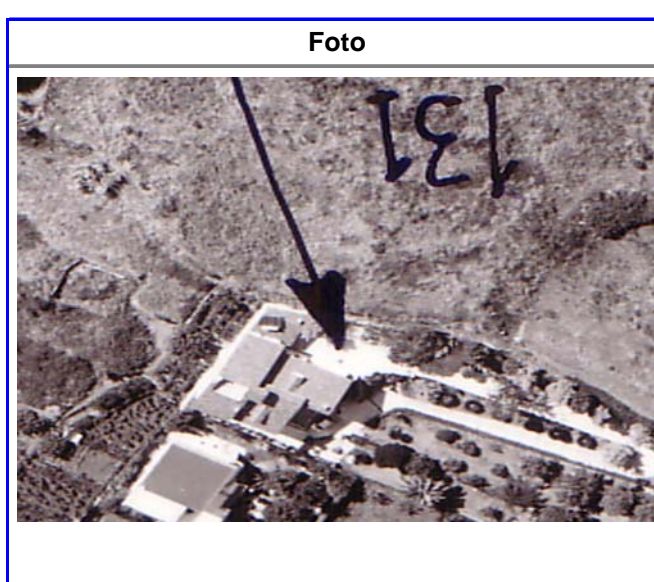
Fotografico n.	RC_131	
Descrizione:		
Sommità spigolo gronda casa		
Coordinate		
	RETTILINEE Sistema ponte	UTMWGS-ETRF2000
Est:	201949.666	555933.818
Nord:	531212.427	4229644.960
Quota ortometrica	43.744

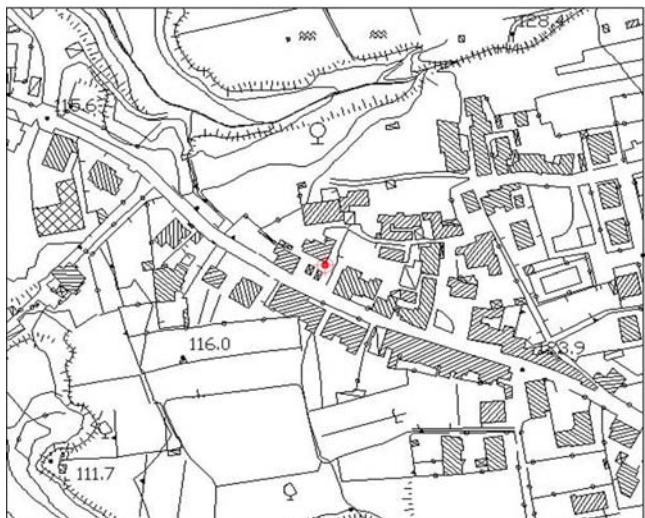
Foto	Fotografico n.	RC_135

Descrizione:		
	Sommità spigolo terrazzo		
	Coordinate		
		RETTILINEE	UTMWGS-ETRF2000
		Sistema ponte	
	Est:	203218.707	557199.879
Nord:	531584.021	4230024.852	
Quota ortometrica	132.550

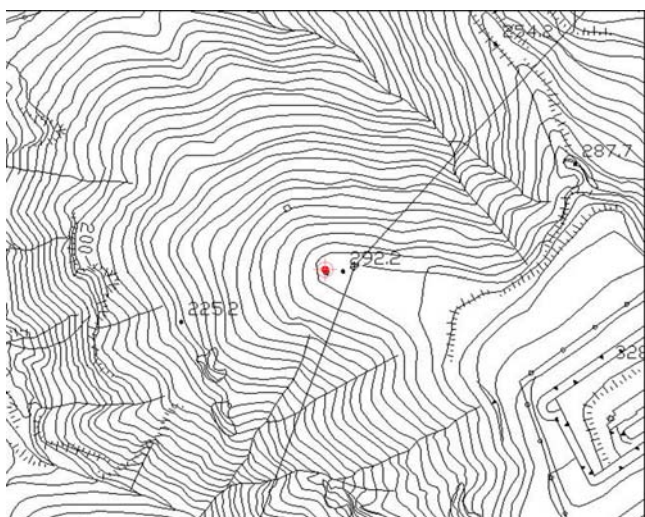
Foto	Fotografico n.	RC_506

Descrizione:		
	Sommità spigolo casotto		
	Coordinate		
		RETTILINEE	UTMWGS-ETRF2000
		Sistema ponte	
	Est:	205474.686	559441.548
Nord:	533599.310	4232054.361	
Quota ortometrica	291.763

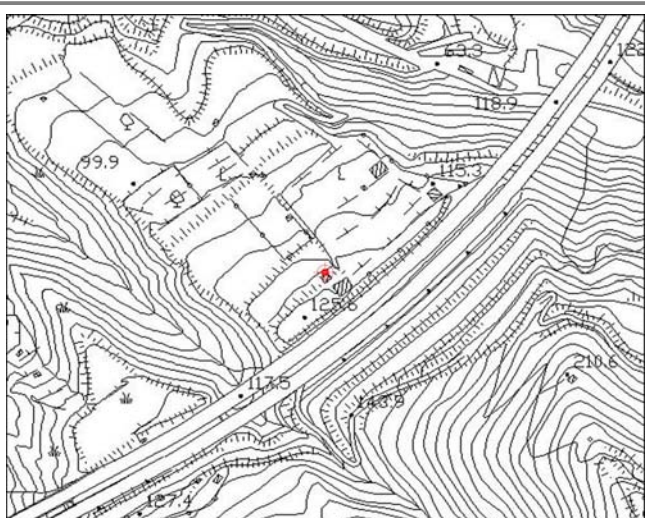
Foto	Fotografico n.	RC_508

Descrizione:		
	Sommità spigolo casotto		
	Coordinate		
		RETTILINEE	UTMWGS-ETRF2000
		Sistema ponte	
	Est:	205375.906	559340.642
Nord:	533924.257	4232378.522	
Quota ortometrica	122.888

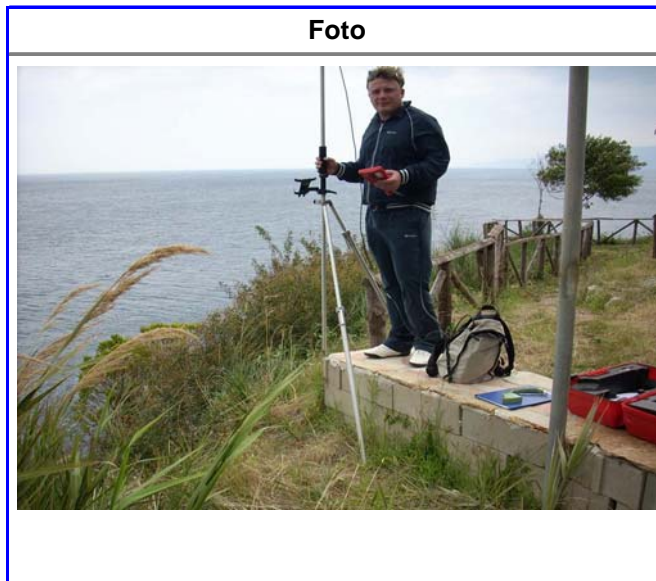
Fotografico n.	SR_07	
Descrizione:		
Sommità spigolo muro HDT= 0.45		
Coordinate		
	RETTILINEE Sistema ponte	UTMWGS-ETRF2000
Est:	205589.296	559546.739
Nord:	535006.833	4233462.091
Quota ortometrica	15.930

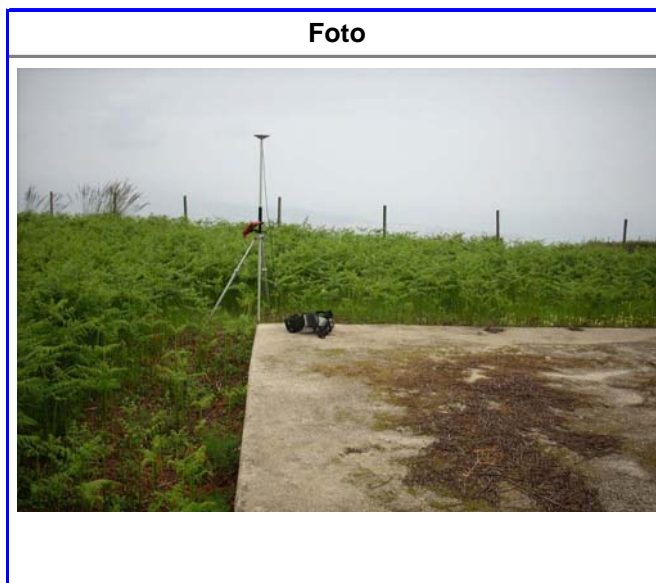
Fotografico n.	SR_09	
Descrizione:		
Sommità spigolo piazzola in cls		
Coordinate		
	RETTILINEE Sistema ponte	UTMWGS-ETRF2000
Est:	205768.196	559738.409
Nord:	533078.641	4231535.852
Quota ortometrica	348.505

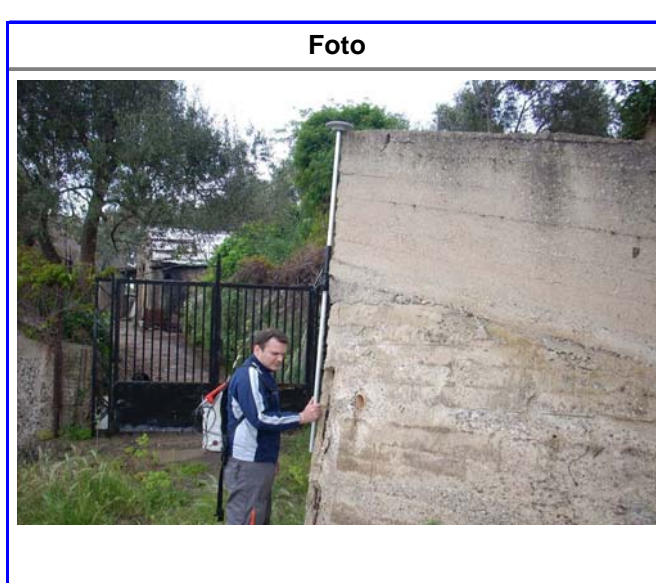
Fotografico n.	SR_10	
Descrizione:		
Sommità spigolo muro di sostegno in cls HDT= 2.90		
Coordinate		
	RETTILINEE Sistema ponte	UTMWGS-ETRF2000
Est:	205654.821	559630.308
Nord:	532293.028	4230749.794
Quota ortometrica	394.238

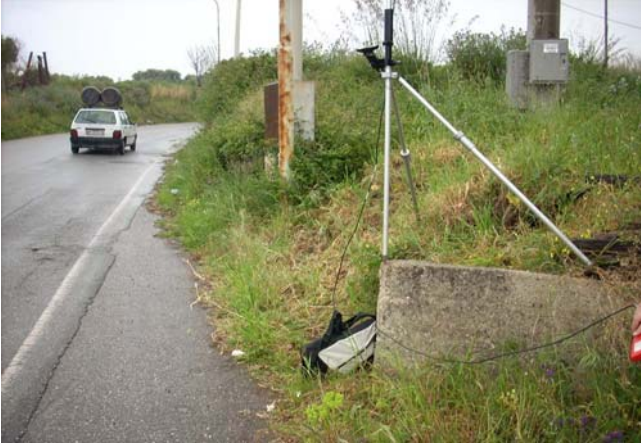
Foto	Fotografico n.	SR_11

Descrizione:		
	Sommità spigolo muretto HDT= 0.65		
	Coordinate		
		RETTILINEE Sistema ponte	UTMWGS-ETRF2000
	Est:	204972.053	558947.908
	Nord:	532278.325	4230730.552
Quota ortometrica		320.287

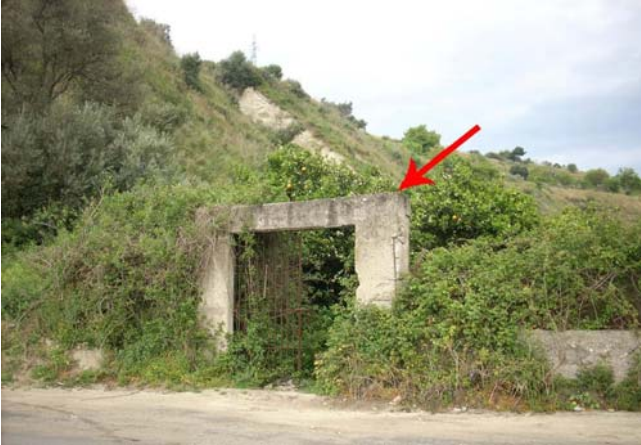
Foto	Fotografico n.	SR_14

Descrizione:		
	Sommità spigolo muro cancello		
	Coordinate		
		RETTILINEE Sistema ponte	UTMWGS-ETRF2000
	Est:	204872.663	558860.015
	Nord:	530556.934	4229009.180
Quota ortometrica		106.140

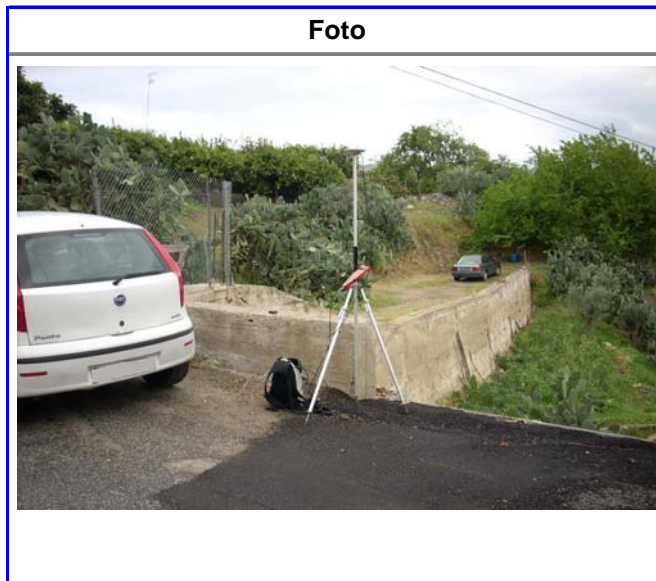
Fotografico n.	SR_15	
Descrizione:		
Sommità spigolo muretto HDT= 0.65		
Coordinate		
	RETTILINEE Sistema ponte	UTMWGS-ETRF2000
Est:	204314.273	558302.600
Nord:	530443.616	4228892.191
Quota ortometrica	111.199

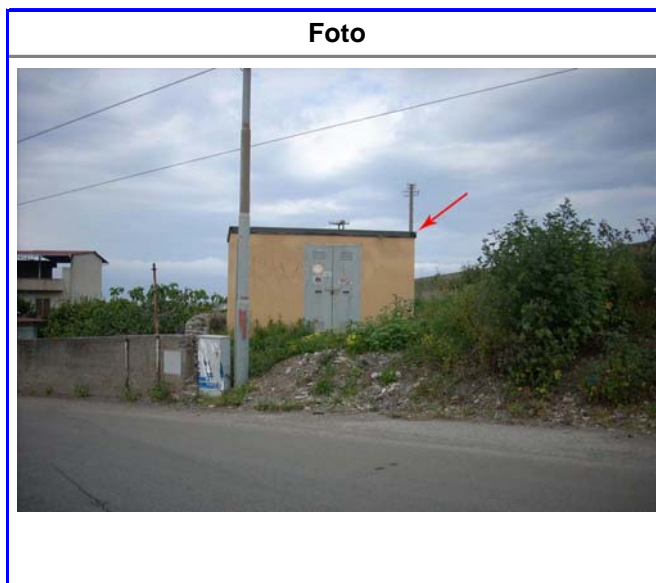
Fotografico n.	SR_16	
Descrizione:		
Sommità spigolo casotto enel		
Coordinate		
	RETTILINEE Sistema ponte	UTMWGS-ETRF2000
Est:	204373.959	558364.448
Nord:	530115.219	4228564.322
Quota ortometrica	81.891

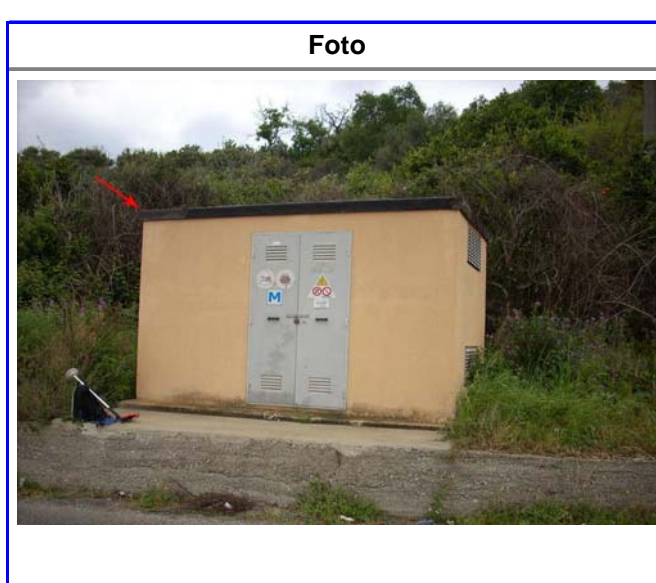
Fotografico n.	SR_17	
Descrizione:		
Sommità spigolo casotto enel		
Coordinate		
	RETTILINEE Sistema ponte	UTMWGS-ETRF2000
Est:	203645.742	557635.910
Nord:	530206.788	4228651.009
Quota ortometrica	88.090

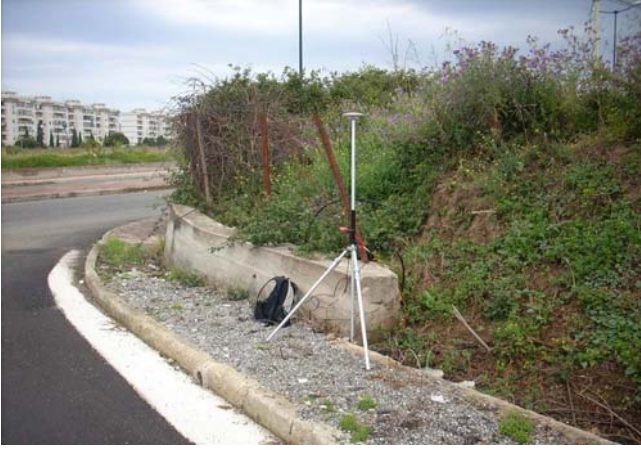
Foto	Fotografico n.	SR_20

Descrizione:		
	Sommità spigolo muretto HDT= 0.66		
	Coordinate		
		RETTILINEE Sistema ponte	UTMWGS-ETRF2000
	Est:	203837.393	557839.163
	Nord:	528451.521	4226897.714
Quota ortometrica		130.383

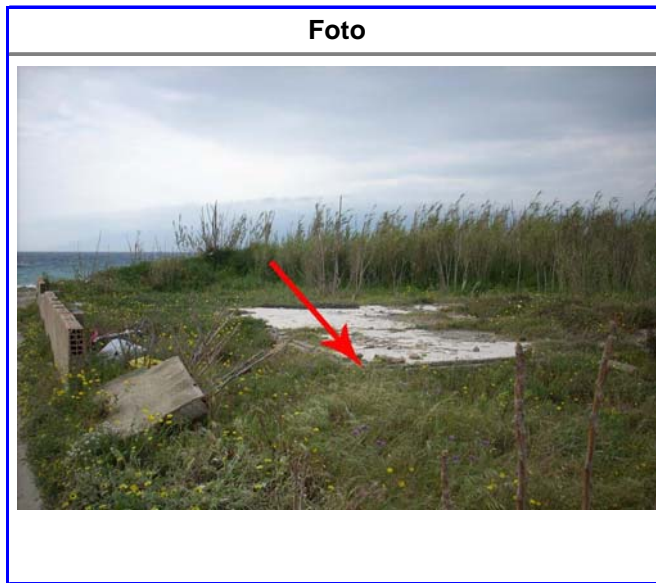
Fotografico n.	SR_21	
Descrizione:		
Spigolo a terra basamento in cls		
Coordinate		
	RETTILINEE Sistema ponte	UTMWGS-ETRF2000
Est:	201707.294	555712.009
Nord:	528136.268	4226568.418
Quota ortometrica	3.538

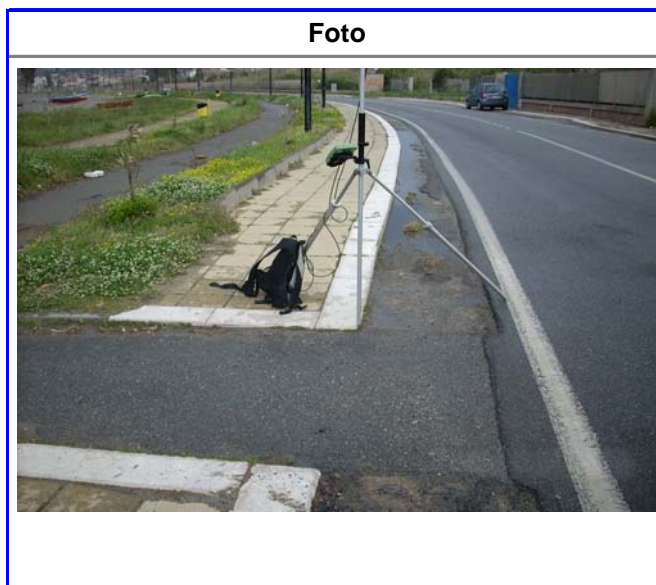
Fotografico n.	SR_23	
Descrizione:		
Spigolo a terra marciapiede		
Coordinate		
	RETTILINEE Sistema ponte	UTMWGS-ETRF2000
Est:	202070.156	556083.418
Nord:	526829.450	4225264.536
Quota ortometrica	1.666

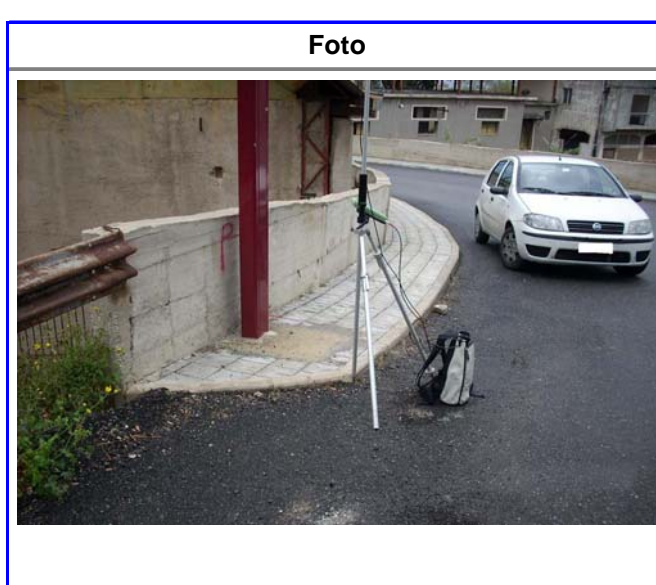
Fotografico n.	SR_24	
Descrizione:		
Spigolo a terra marciapiede		
Coordinate		
	RETTILINEE Sistema ponte	UTMWGS-ETRF2000
Est:	202907.791	556920.227
Nord:	526903.272	4225343.898
Quota ortometrica	26.945

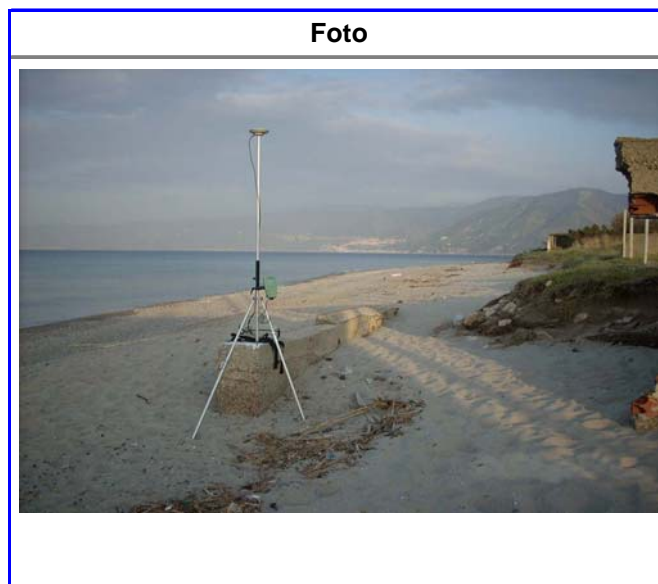
Fotografico n.	SR_51	
Descrizione:		
Sommità spigolo muro in cls		
Coordinate		
	RETTILINEE Sistema ponte	UTMWGS-ETRF2000
Est:	202887.022	556828.372
Nord:	537583.275	4236019.508
Quota ortometrica	1.964

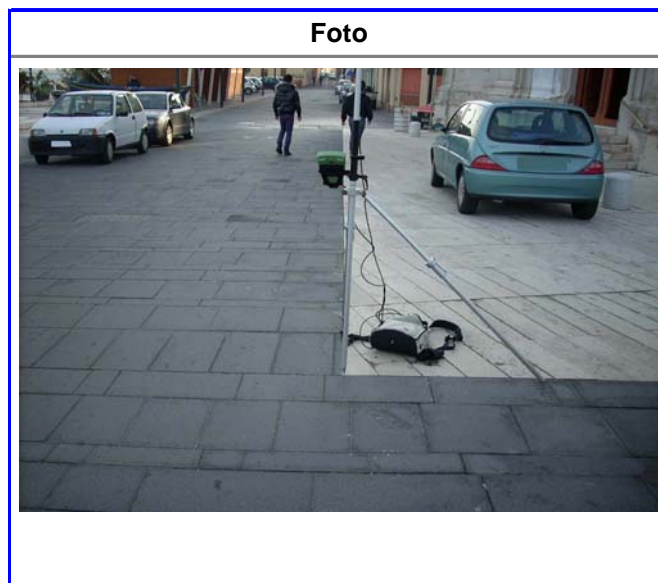
Fotografico n.	SR_52	
Descrizione:		
Spigolo a terra pavimentazione di diverso colore		
Coordinate		
	RETTILINEE Sistema ponte	UTMWGS-ETRF2000
Est:	202295.398	556241.174
Nord:	536954.608	4235387.149
Quota ortometrica	2.726

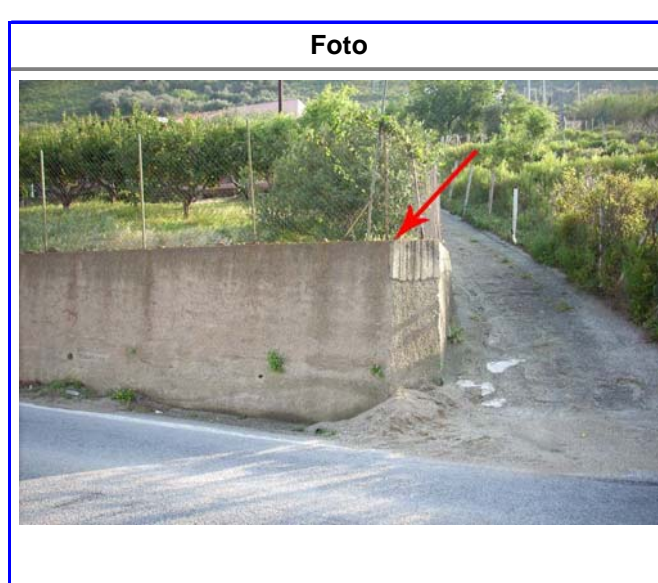
Fotografico n.	SR_54	
Descrizione:		
Sommità spigolo muro di sostegno		
Coordinate		
	RETTILINEE Sistema ponte	UTMWGS-ETRF2000
Est:	197149.513	551087.042
Nord:	538502.956	4236900.582
Quota ortometrica	16.155

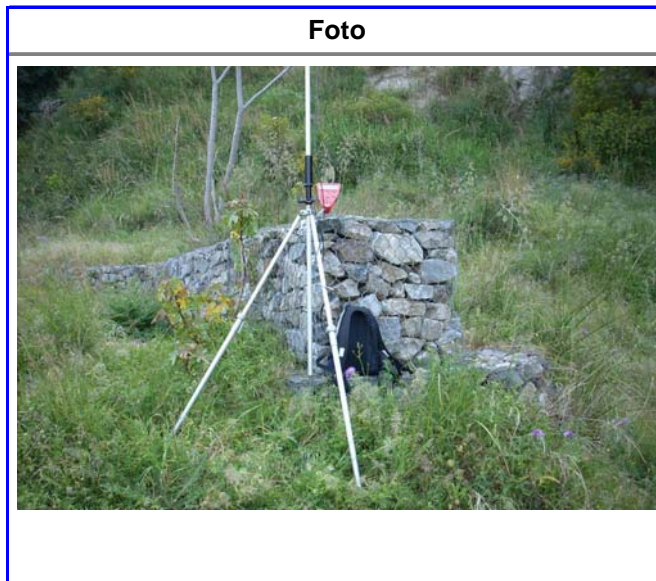
Fotografico n.	SR_55	
Descrizione:		
Sommità spigolo briglia		
Coordinate		
	RETTILINEE Sistema ponte	UTMWGS-ETRF2000
Est:	195345.702	549277.051
Nord:	539540.481	4237925.660
Quota ortometrica	25.275

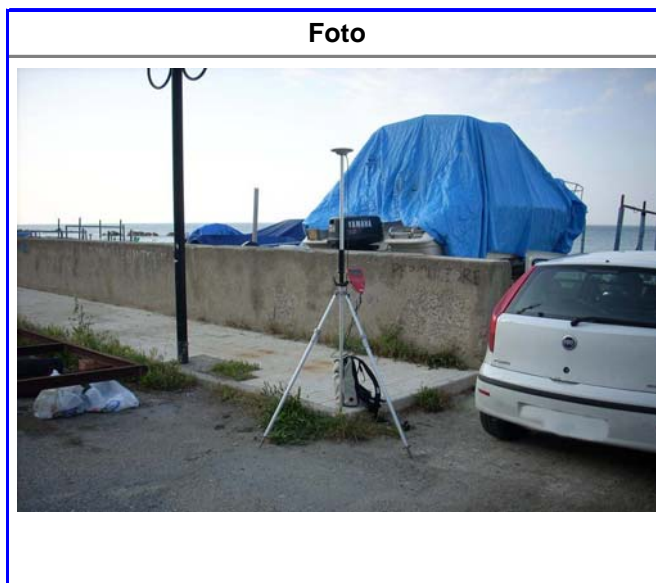
Fotografico n.	SR_56	
Descrizione:		
Sommità spigolo marciapiede HDT= 0.11		
Coordinate		
	RETTILINEE Sistema ponte	UTMWGS-ETRF2000
Est:	194613.931	548540.555
Nord:	540294.132	4238674.124
Quota ortometrica

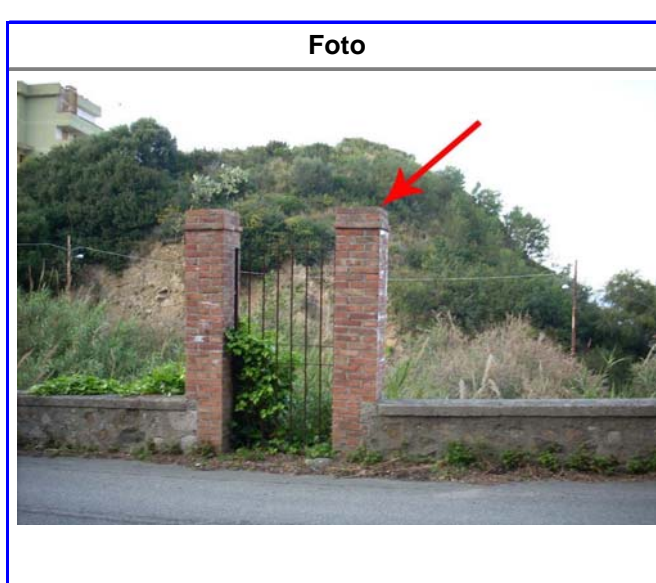
Fotografico n.	SR_56BIS	
Descrizione:		
Sommità spigolo pilastro cancello		
Coordinate		
	RETTILINEE Sistema ponte	UTMWGS-ETRF2000
Est:	194613.931	548540.555
Nord:	540294.132	4238674.124
Quota ortometrica	24.655

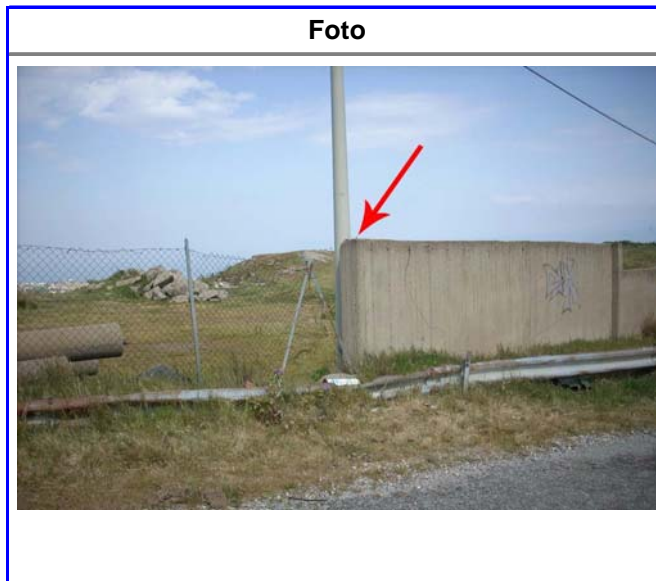
Fotografico n.	SR_60	
Descrizione:		
Sommità spigolo muro		
Coordinate		
	RETTILINEE Sistema ponte	UTMWGS-ETRF2000
Est:	194540.511	548505.276
Nord:	534574.709	4232956.555
Quota ortometrica	379.728

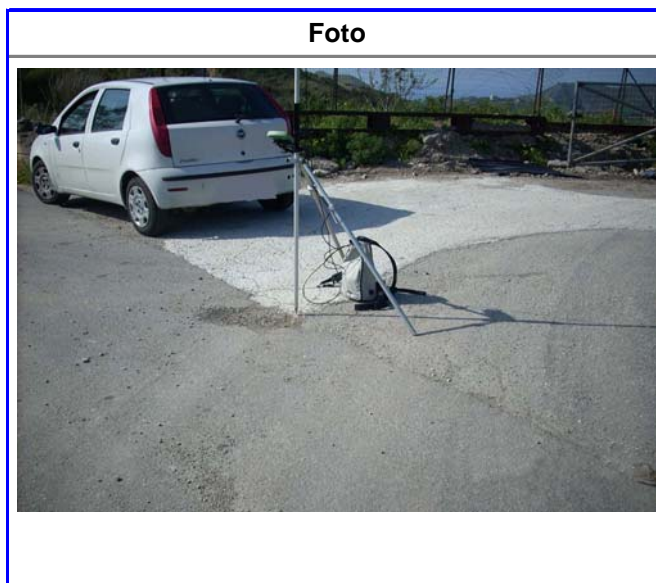
Fotografico n.	SR_61	
Descrizione:		
Spigolo a terra macchia bianca		
Coordinate		
	RETTILINEE Sistema ponte	UTMWGS-ETRF2000
Est:	190435.651	544402.504
Nord:	534515.396	4232869.929
Quota ortometrica	347.137

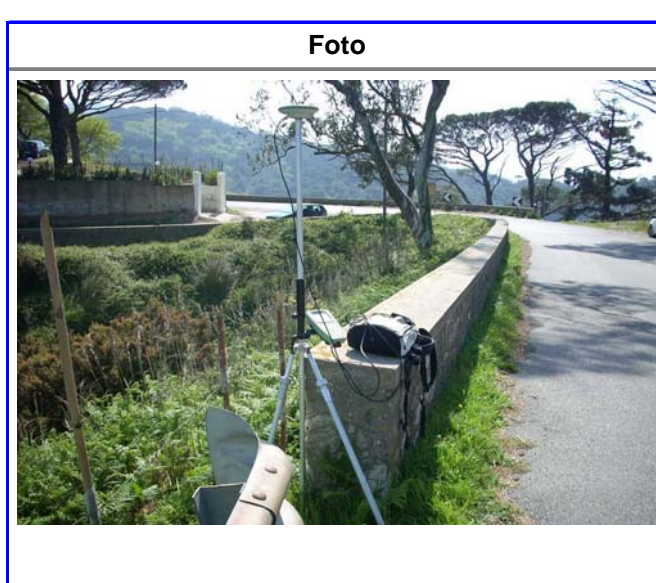
Fotografico n.	SR_63	
Descrizione:		
Sommità spigolo muro HDT= 0.82		
Coordinate		
	RETTILINEE Sistema ponte	UTMWGS-ETRF2000
Est:	191045.211	545025.854
Nord:	532406.229	4230765.695
Quota ortometrica	453.722

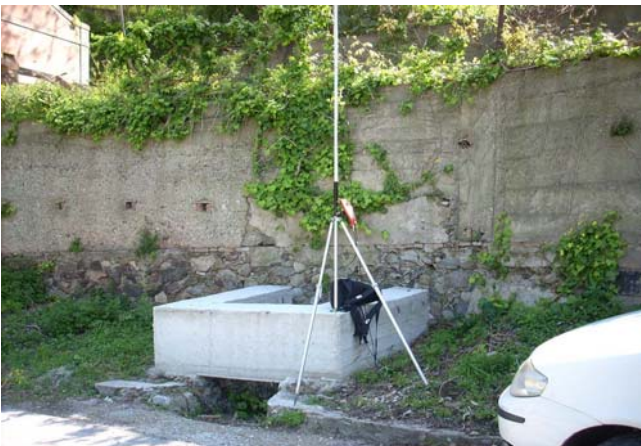
Foto	Fotografico n.	SR_69

Descrizione:		
	Sommità spigolo tombino HDT= 0.66		
	Coordinate		
		RETTILINEE Sistema ponte	UTMWGS-ETRF2000
	Est:	192112.527	546102.328
	Nord:	530963.996	4229331.162
	Quota ortometrica	202.790

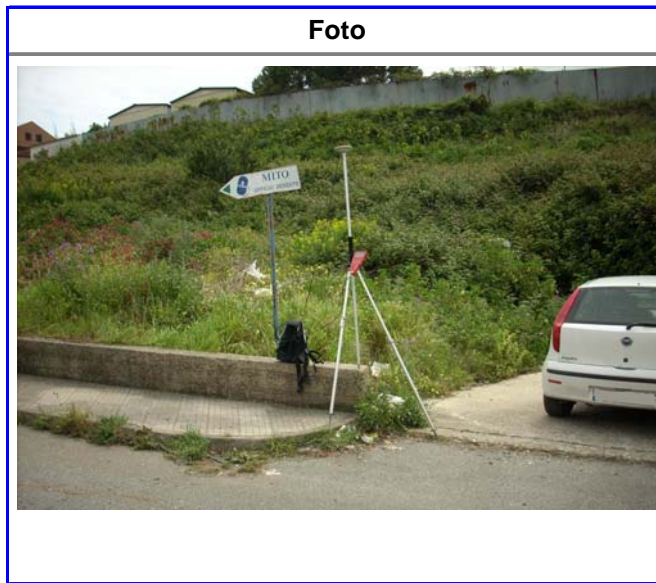
Fotografico n.	SR_74	
Descrizione:		
Sommità spigolo muretto		
Coordinate		
	RETTILINEE Sistema ponte	UTMWGS-ETRF2000
Est:	191315.822	545322.433
Nord:	528486.973	4226849.862
Quota ortometrica	198.707

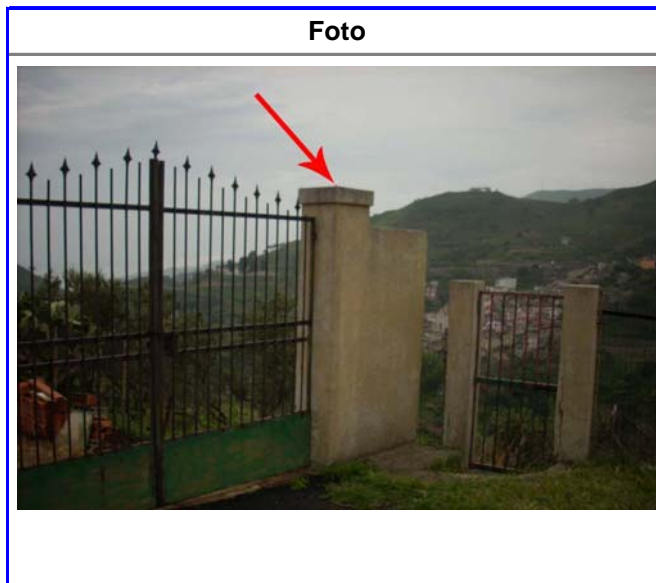
Fotografico n.	SR_75	
Descrizione:		
Sommità spigolo interno pilastro cancello		
Coordinate		
	RETTILINEE Sistema ponte	UTMWGS-ETRF2000
Est:	189754.820	543770.192
Nord:	527267.038	4225620.052
Quota ortometrica	428.547

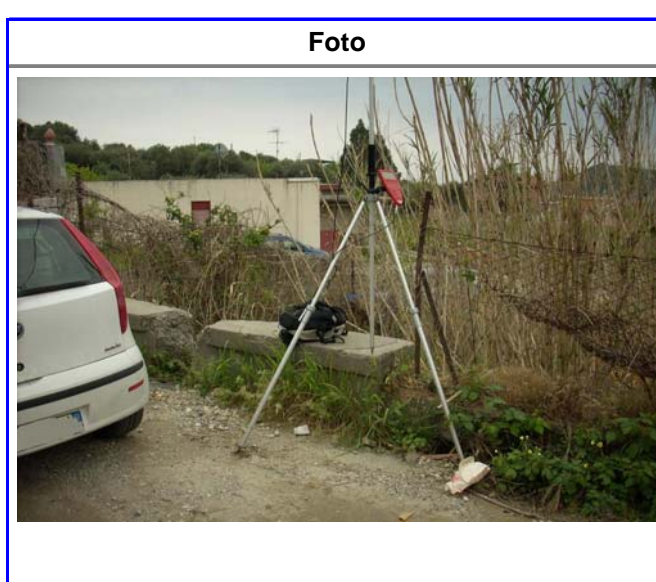
Fotografico n.	SR_76	
Descrizione:		
Sommità spigolo muretto		
Coordinate		
	RETTILINEE Sistema ponte	UTMWGS-ETRF2000
Est:	191088.299	545101.783
Nord:	527467.645	4225829.443
Quota ortometrica	210.253

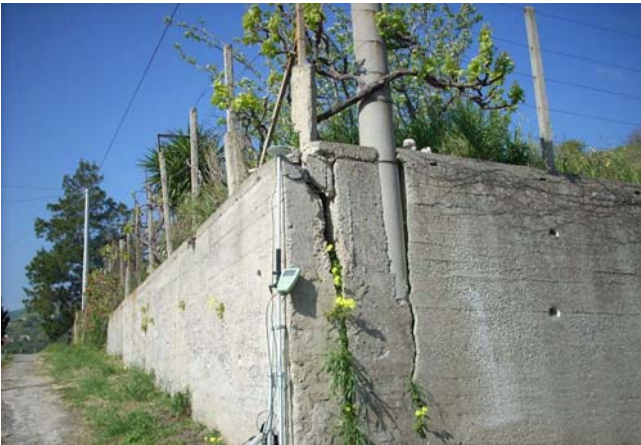
Foto	Fotografico n.	SR_78

Descrizione:		
	Sommità spigolo muro di sostegno HDT= 2.50		
	Coordinate		
		RETTILINEE Sistema ponte	UTMWGS-ETRF2000
	Est:	190818.817	544840.243
	Nord:	526290.073	4224650.567
	Quota ortometrica	237.347

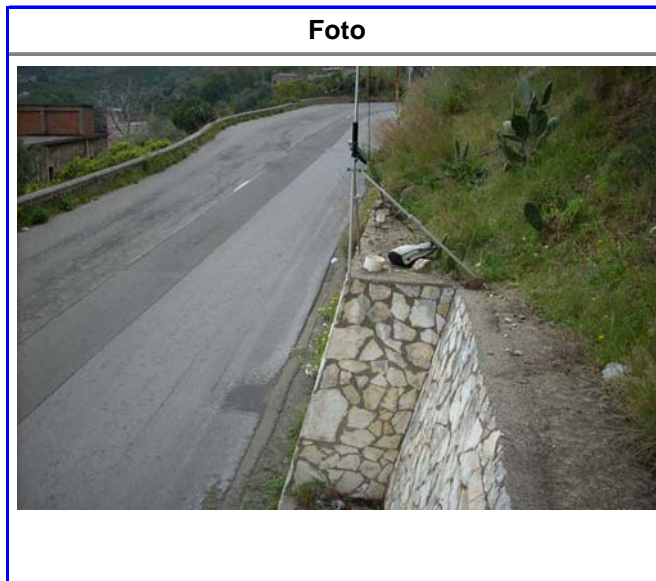
Fotografico n.	SR_86	
Descrizione:		
Sommità spigolo muro di sostegno		
Coordinate		
	RETTILINEE Sistema ponte	UTMWGS-ETRF2000
Est:	189617.701	543659.075
Nord:	523363.893	4221717.618
Quota ortometrica	191.398

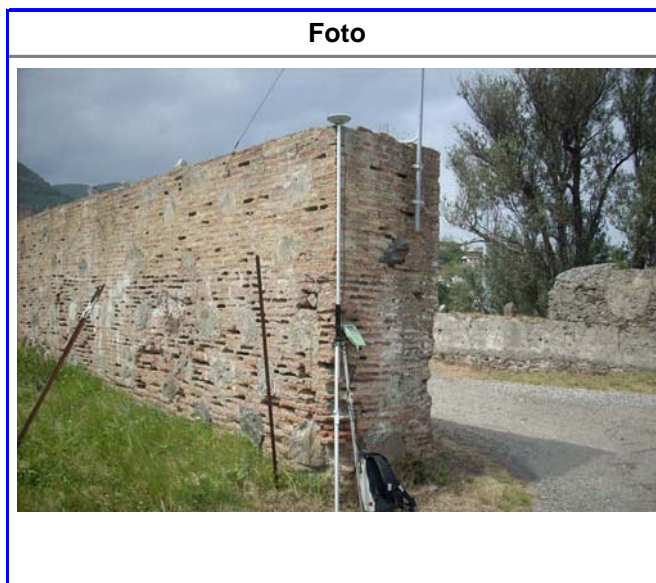
Fotografico n.	SR_87	
Descrizione:		
Sommità spigolo muro argine		
Coordinate		
	RETTILINEE Sistema ponte	UTMWGS-ETRF2000
Est:	190439.603	544482.921
Nord:	523019.953	4221379.282
Quota ortometrica	115.456

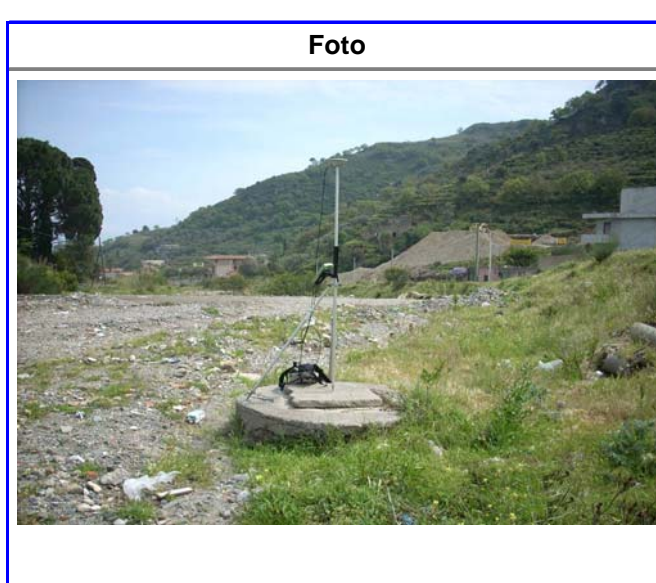
Fotografico n.	SR_88	
Descrizione:		
Sommità centro pozzo		
Coordinate		
	RETTILINEE Sistema ponte	UTMWGS-ETRF2000
Est:	190604.469	544648.656
Nord:	522878.741	4221239.224
Quota ortometrica	96.157

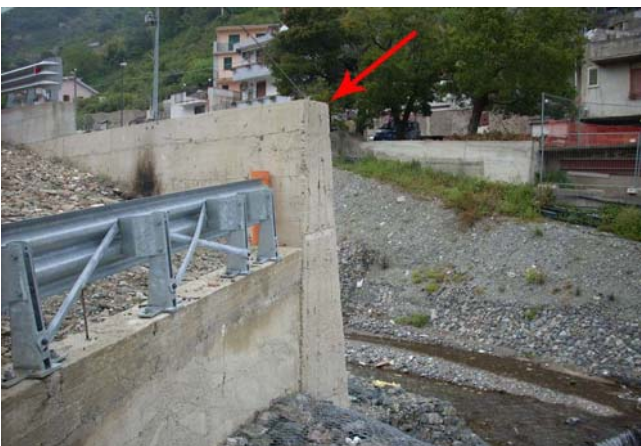
Foto	Fotografico n.	SR_92

Descrizione:		
	Sommità spigolo muro di sostegno		
	Coordinate		
		RETTILINEE Sistema ponte	UTMWGS-ETRF2000
	Est:	188643.703	542697.022
	Nord:	521626.935	4219974.913
	Quota ortometrica	196.128

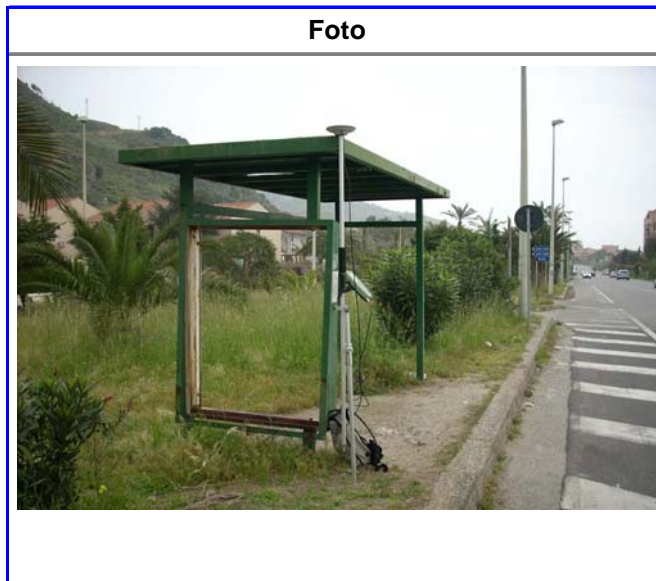
Fotografico n.	SR_93	
Descrizione:		
Sommità spigolo tettoia		
Coordinate		
	RETTILINEE Sistema ponte	UTMWGS-ETRF2000
Est:	190496.135	544562.000
Nord:	519621.895	4217983.009
Quota ortometrica	14.009

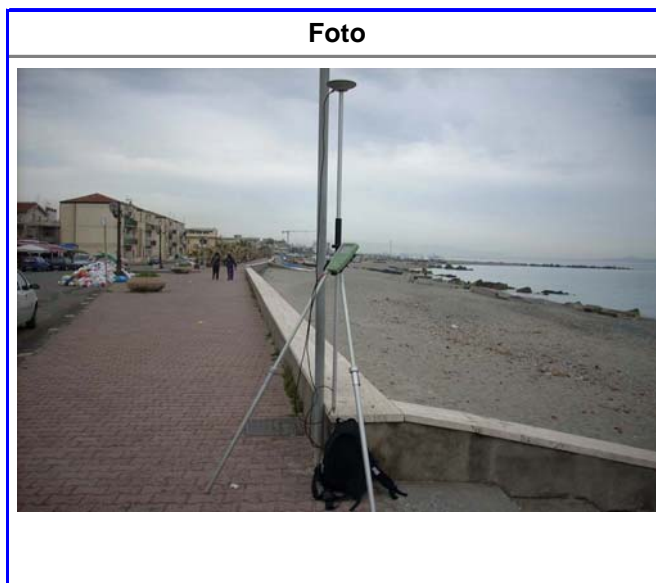
Fotografico n.	SR_94	
Descrizione:		
Sommità spigolo muretto HDT= 0.40		
Coordinate		
	RETTILINEE Sistema ponte	UTMWGS-ETRF2000
Est:	179329.174	533313.681
Nord:	532568.575	4230849.981
Quota ortometrica	4.818

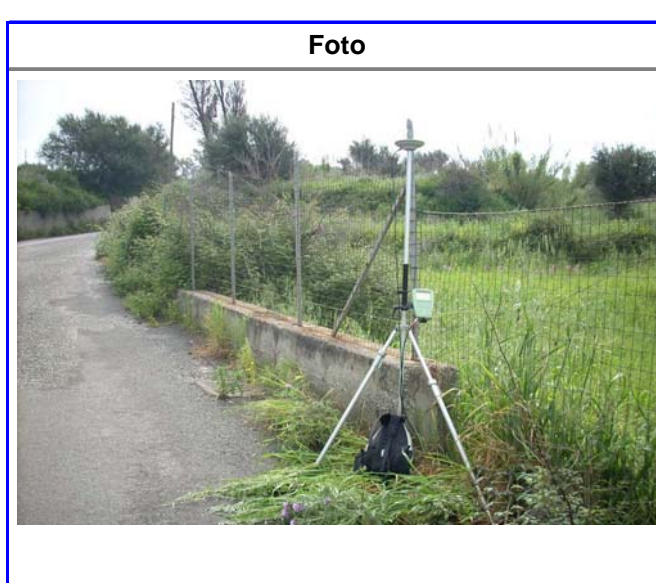
Fotografico n.	SR_95	
Descrizione:		
Sommità spigolo muretto HDT= 0.60		
Coordinate		
	RETTILINEE Sistema ponte	UTMWGS-ETRF2000
Est:	179596.518	533583.176
Nord:	532227.995	4230511.327
Quota ortometrica	25.248
