PONTE SULLO STRETTO DI MESSINA

PROGETTO DEFINITIVO

Punti fotografici: monografie dei punti fotografici di appoggio

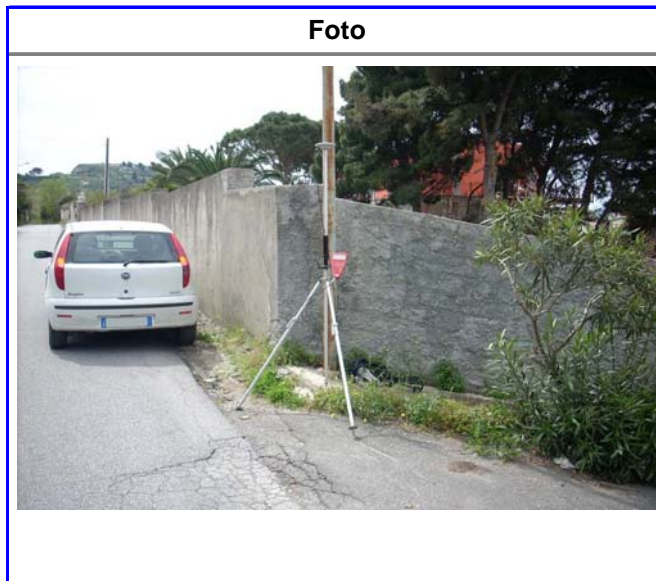
Fotografico n.	SR_100	
Descrizione:		
Sommità spigolo marciapiede		
Coordinate		
	RETTILINEE Sistema ponte	UTMWGS-ETRF2000
Est:	178615.671	532611.024
Nord:	530984.962	4229262.301
Quota ortometrica	93.382

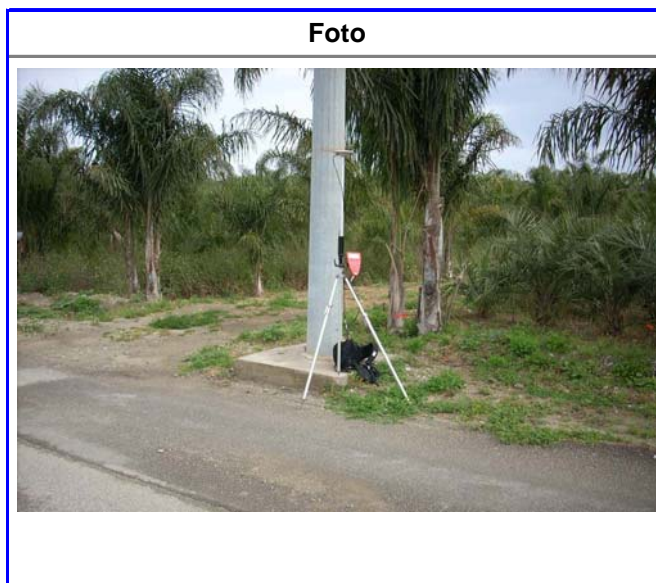
Fotografico n.	SR_103	
Descrizione:		
Sommità spigolo basamento palo elettrico		
Coordinate		
	RETTILINEE Sistema ponte	UTMWGS-ETRF2000
Est:	176353.463	530360.610
Nord:	529359.298	4227622.288
Quota ortometrica	28.080

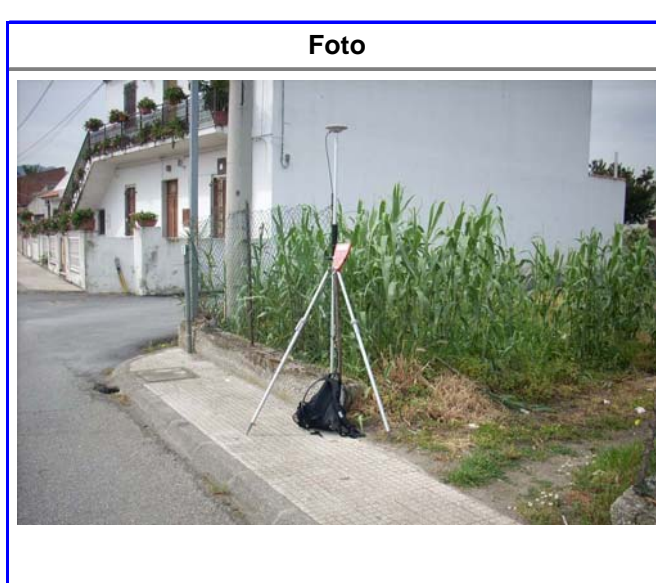
Fotografico n.	SR_104	
Descrizione:		
Sommità spigolo muretto		
Coordinate		
	RETTILINEE Sistema ponte	UTMWGS-ETRF2000
Est:	175907.098	529912.401
Nord:	529665.624	4227925.511
Quota ortometrica	23.147

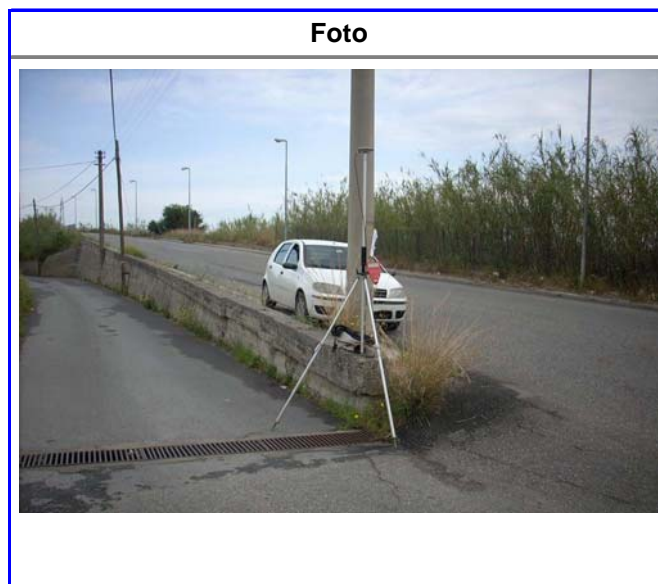
Fotografico n.	SR_105	
Descrizione:		
Sommità spigolo muretto		
Coordinate		
	RETTILINEE Sistema ponte	UTMWGS-ETRF2000
Est:	175857.177	529860.790
Nord:	529922.880	4228182.323
Quota ortometrica	20.092

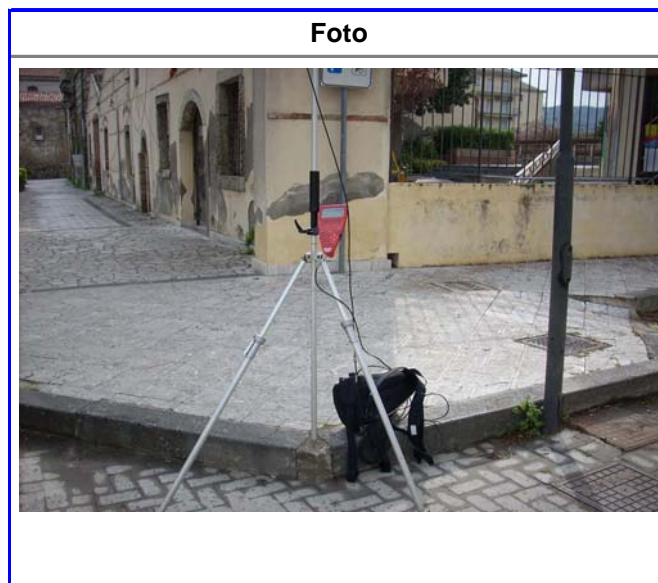
Fotografico n.	SR_106	
Descrizione:		
Sommità spigolo marciapiede		
Coordinate		
	RETTILINEE Sistema ponte	UTMWGS-ETRF2000
Est:	175652.406	529651.865
Nord:	530560.709	4228818.513
Quota ortometrica	12.763

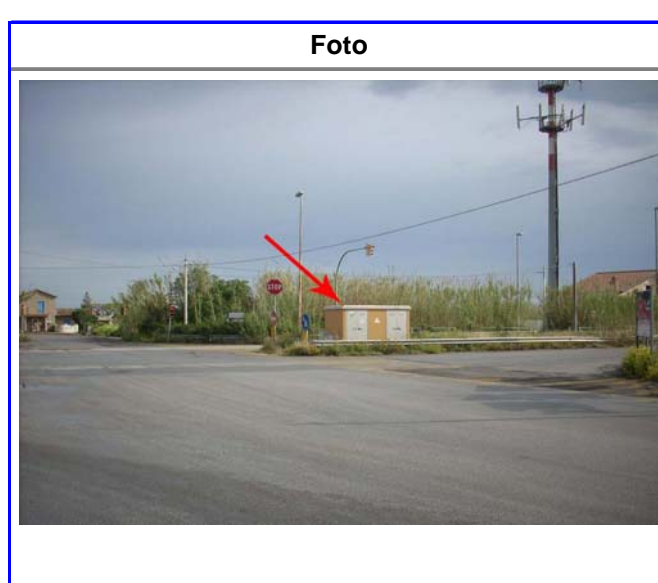
Fotografico n.	SR_107	
Descrizione:		
Sommità spigolo casotto enel		
Coordinate		
	RETTILINEE Sistema ponte	UTMWGS-ETRF2000
Est:	175364.304	529359.698
Nord:	531190.357	4229445.970
Quota ortometrica	7.603
