**OGGETTO:** Relazione visita *in loco* ex art. 29-decies comma 5 del D.Lgs. 152/06

# Rapporto Conclusivo d'Ispezione Ordinaria

*Centrale Termoelettrica "Archimede" – ENEL Produzione S.p.A.*

*Decreto di AIA DVA-DEC-2010-0000358 del 31/05/2010*

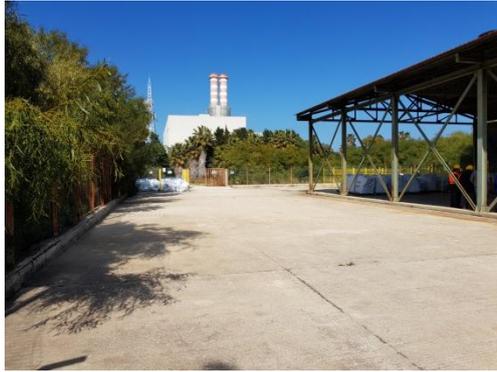
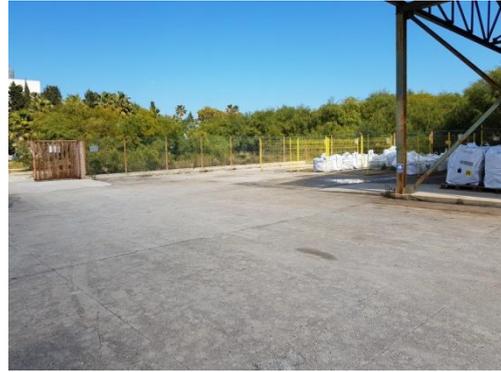
- si richiede al Gestore di realizzare, entro 30 giorni dalla data del 28 febbraio 2019, nell'attuale area di deposito temporaneo rifiuti pericolosi e non pericolosi, e nelle more del suo spostamento previsto entro la fine del 2019, un sistema di raccolta (pozzetto) delle acque meteoriche da smaltire come rifiuto.

**Attuale deposito temporaneo rifiuti speciali**

Con nota prot. ENEL-PRO-01/04/2019-00005586, acquisita al prot. ISPRA n. 21671 del 01/04/2019, il Gestore ha trasmesso agli Enti competenti la documentazione attestante la realizzazione del pozzetto.

- in data 11/03/2019 si è dato inizio ai lavori finalizzati alla realizzazione di un pozzetto di raccolta delle acque meteoriche posto nell'angolo Sud-Ovest dell'attuale area deputata al deposito temporaneo dei rifiuti prodotti all'intera istallazione IPPC. Nello specifico, detto pozzetto, è stato realizzato nella zona di confluenza, secondo le pendenze della pavimentazione, delle acque in parola.
- Il pozzetto è stato realizzato in opera in calcestruzzo avendo cura di impermeabilizzare fondo e pareti.
- In data 20/03/2019 si sono completati i lavori edili di istallazione e l'immagine seguente mostra il risultato ottenuto.

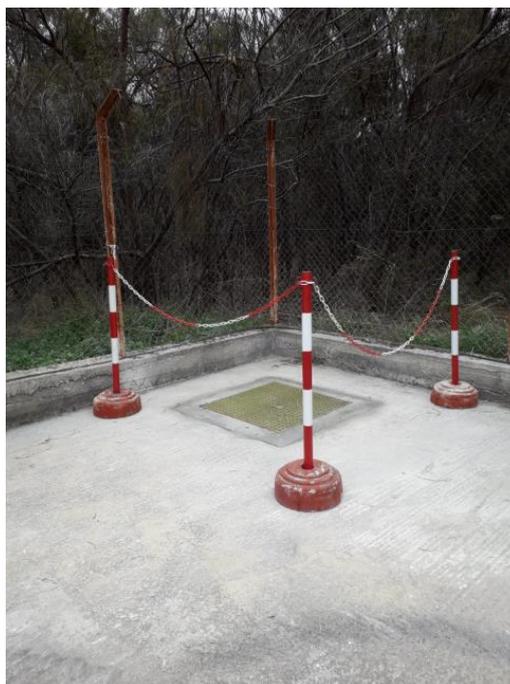
**Pozzetto di raccolta delle acque meteoriche**
