AUTOSTRADA SALERNO-REGGIO CALABRIA

LAVORI DI AMMODERNAMENTO ED ADEGUAMENTO AL TIPO 1A DELLE NORME
 CNR/80 DAL KM 423+300 (SVINCOLO DI SCILLA INCLUSO) AL KM 442+920

PROGETTO ESECUTIVO DI DETTAGLIO

**MONITORAGGIO POST-OPERAM DEGLI INTERVENTI DI RINATURALIZZAZIONE
 RELATIVI ALLE AREE SOTTOSTANTI I VIADOTTI
 5° CAMPAGNA - OTTOBRE 2018**

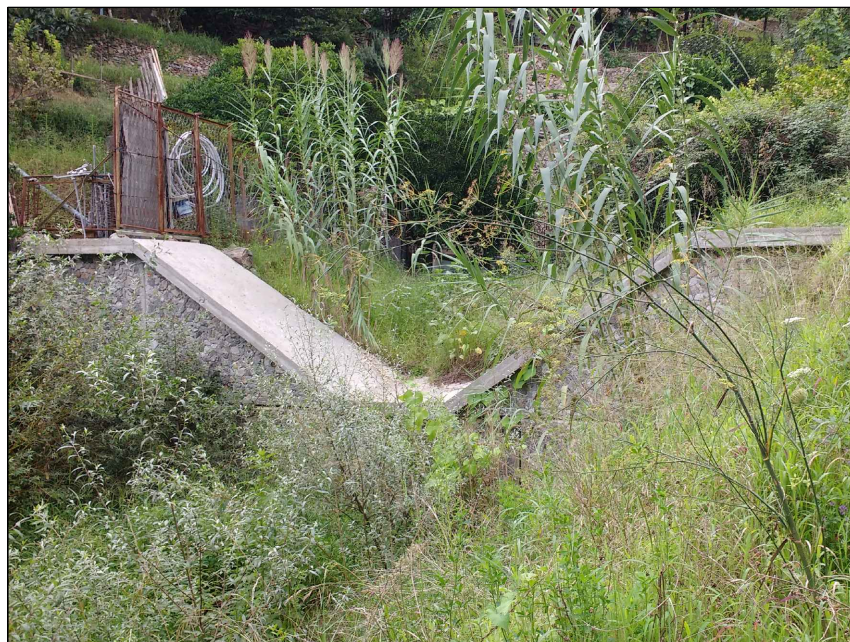
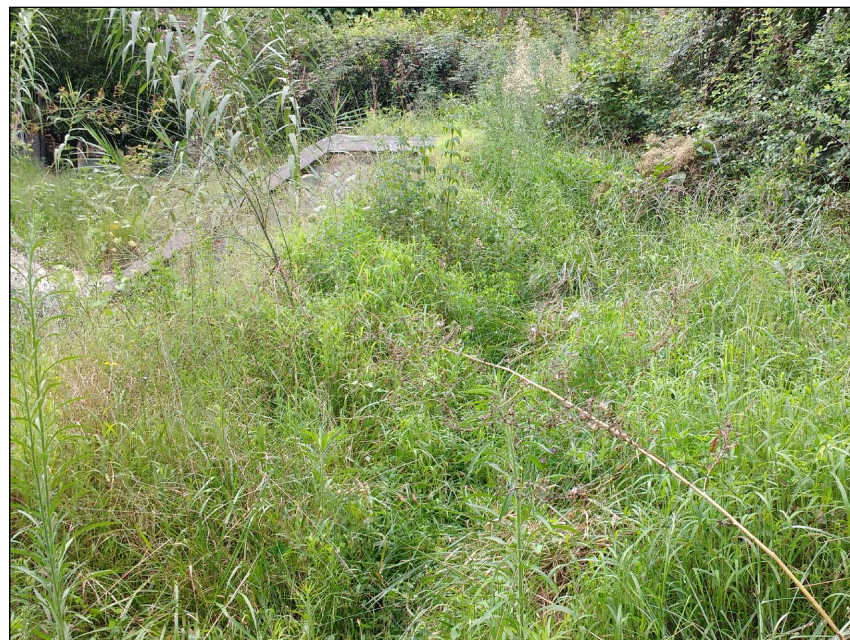
Scheda n°: R_01_P_5°campagna

Note: Alla data del sopralluogo non sono stati riscontrati fenomeni infestanti o deperimenti

Note: Alla data del sopralluogo, l'intervento risulta parzialmente riuscito, con mancato attecchimento da attribuire, prevalentemente, all'uso di specie xerofili (Olea europea, Fraxinus ornus, Quercus ilex, ecc.) nell'area di interesse, caratterizzata, invece, da ambiente mesofilo. Nel contempo, bisogna segnalare un'ottima crescita spontanea di specie autoctone mesofile, che predominano rispetto alle componenti associate all'intervento e che hanno prodotto una significativa copertura vegetazionale. Pertanto, l'attuale configurazione, comporta una valutazione complessiva associata ad un buon successo vegetativo.

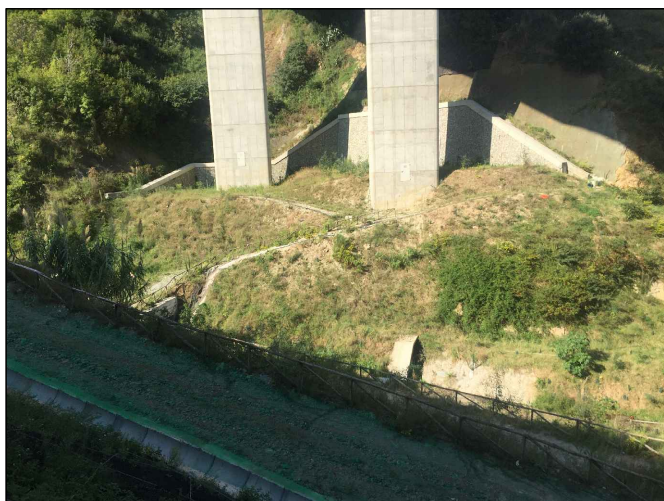
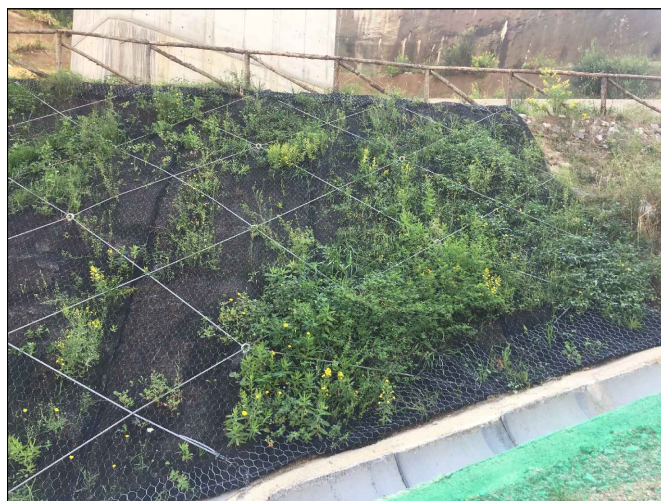
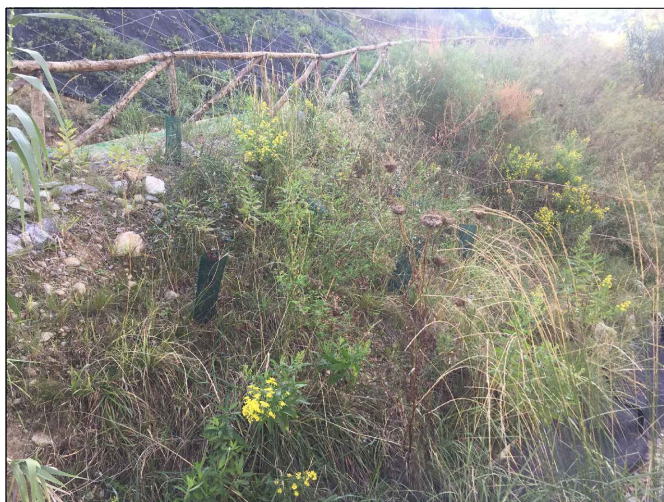
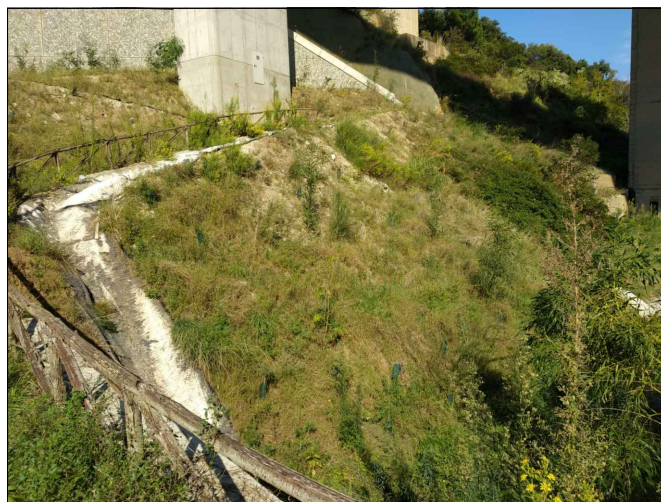
Scheda n°: R_02_P_4°campagna

Note: Alla data del sopralluogo non sono stati riscontrati fenomeni infestanti o deperimenti

Note: Alla data del sopralluogo, l'area di intervento presenta complessivamente un buon successo vegetativo. Inoltre si segnala una rilevante crescita spontanea di specie autoctone, che ha prodotto una significativa copertura vegetazionale, anche a seguito degli interventi realizzati recentemente a causa dei danni provocati dall'evento pluviometrico intenso.

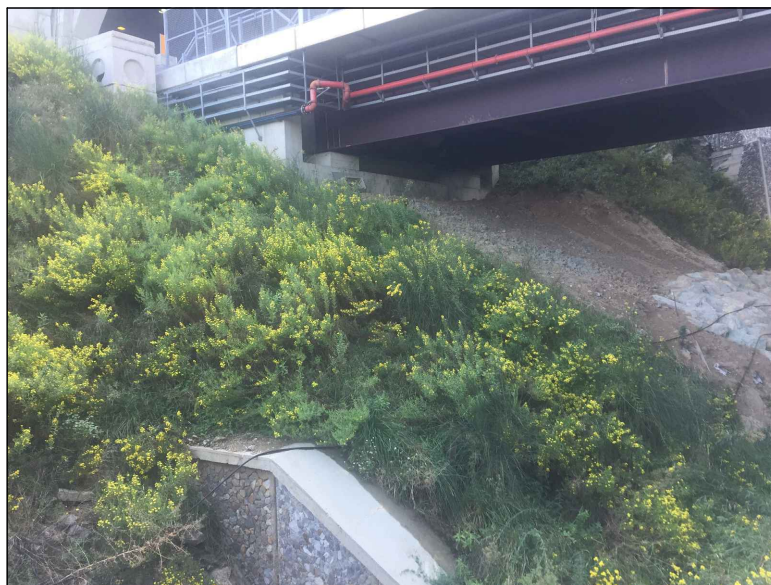
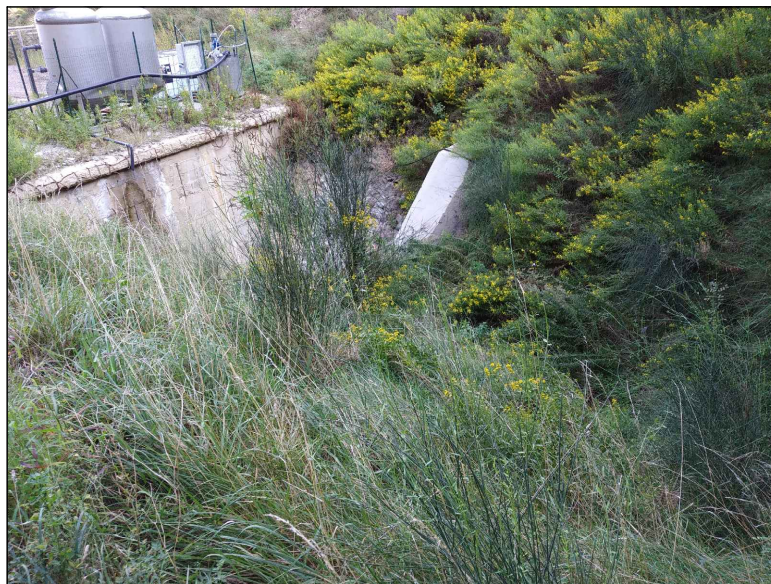
Scheda n°: R_03_P_5°campagna

Note: Alla data del sopralluogo non sono stati riscontrati fenomeni infestanti o deperimenti

Note: Alla data del sopralluogo il sito di intervento risulta ben conservato con una stima del 80% di successo vegetativo, fatta eccezione per le aree di sottoviadotto in cui è stato riscontrato un successo del solo 10 %, in quanto non si rileva la crescita delle specie eliofile. Si segnala una buona crescita spontanea delle specie autoctone che migliora le condizioni dell'area di interesse.

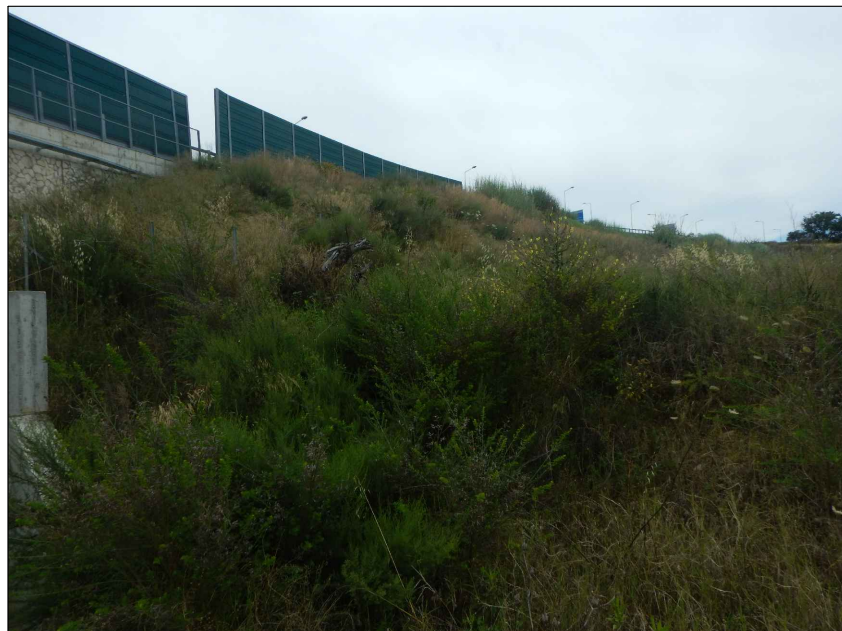
Scheda n°: R_16_P_5°campagna

Stima copertura erbacea	<input checked="" type="checkbox"/> 75% - 100%	<input type="checkbox"/> 50% - 75%	<input type="checkbox"/> <50%	
Fallanze arboree, esemplari a pronto effetto	<input type="checkbox"/> 0% - 10%	<input type="checkbox"/> 20% - 25%	<input type="checkbox"/> 25% - 50%	<input type="checkbox"/> >50%
Fallanze arboree, piantine forestali	<input type="checkbox"/> 0% - 10%	<input checked="" type="checkbox"/> 20% - 25%	<input type="checkbox"/> 25% - 50%	<input type="checkbox"/> >50%
Fallanze arbustive	<input type="checkbox"/> 0% - 10%	<input checked="" type="checkbox"/> 20% - 25%	<input type="checkbox"/> 25% - 50%	<input type="checkbox"/> >50%
